**UNIVERSITAS INDONESIA**

**STUDI KINERJA PELAPIS ORGANIK PIPA TERPENDAM  
DENGAN METODE INSPEKSI *CLOSE INTERVAL  
POTENTIAL SURVEY (CIPS)* DAN *DIRECT CURRENT  
VOLTAGE GRADIENT (DCVG)***

**SKRIPSI**

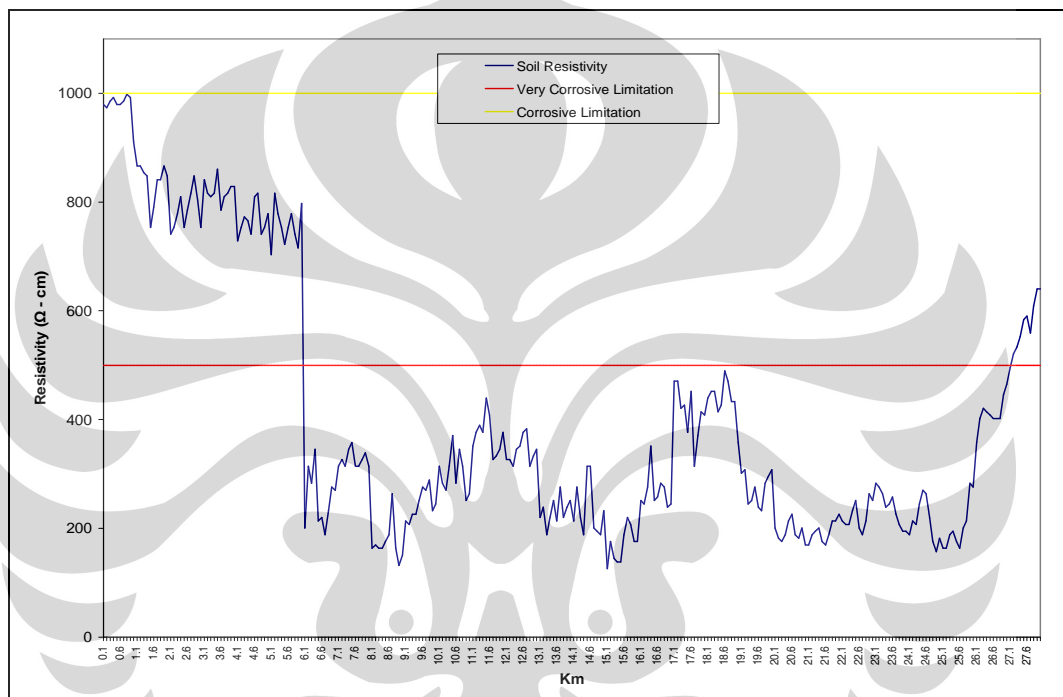
Gambar 4.2. Profil hasil survei nilai resistivitas tanah jalur pipa Cemara – Balongan

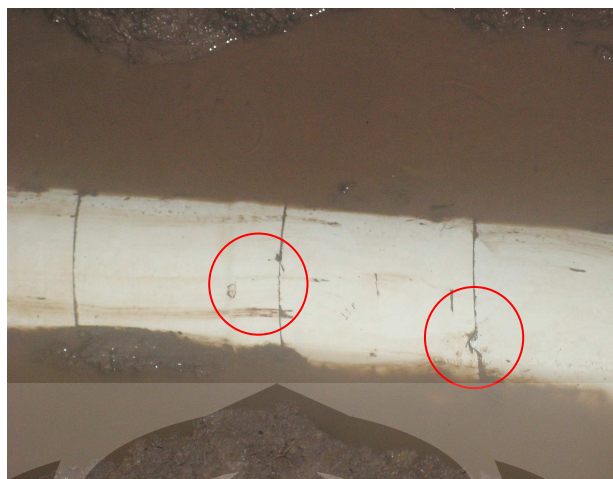
Untuk mengetahui kondisi dari pelapis yang sebenarnya maka dilakukan penggalian pada Km 4 – 5 dengan %IR drop 12.5% dan pada Km 20 – 21 dengan %IR drop 2.5%, berikut gambarnya.

Gambar 4.8 Cacat pelapis (%IR = 12.5) pada Km 4 – 5

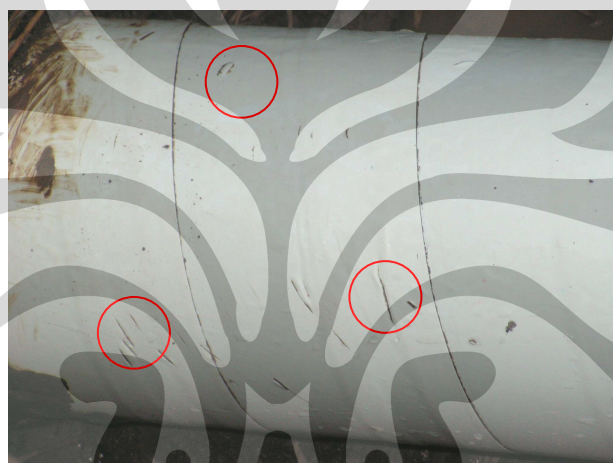
Gambar 4.9. Cacat pelapis (%IR = 2.5) pada Km 20 – 21

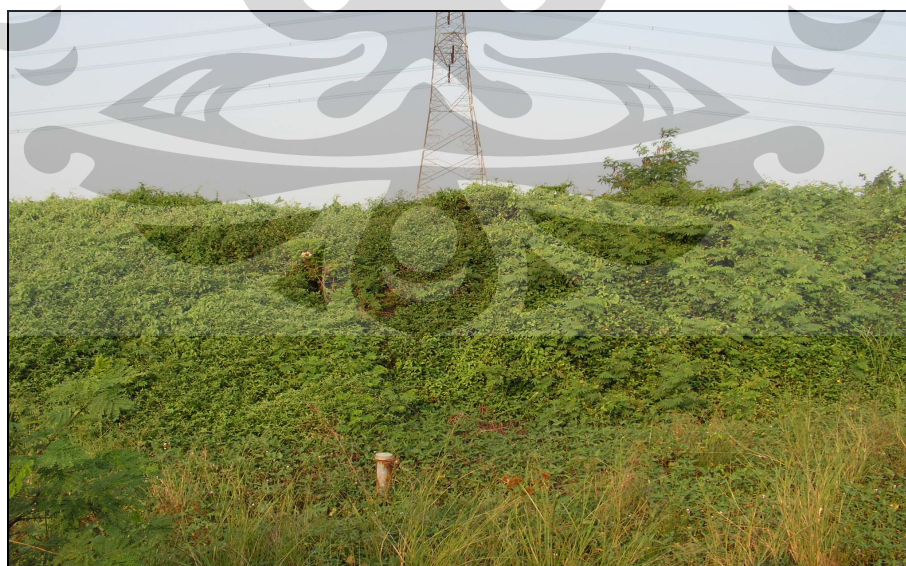
Dari data yang didapatkan diperoleh indikasi bahwa sistem proteksi katodik yang dipergunakan masih bekerja dengan baik dan juga tidak ada indikasi dari pelapis yang digunakan ada yang mengalami kerusakan yang parah pada titik tertentu. Walaupun tidak terdapat indikasi kerusakan yang parah pada sistem proteksi jalur pipa baik sistem proteksi katodiknya ataupun pelapisnya namun ada hal lain yang perlu diperhatikan karena berpotensi mengancam integritas jalur pipa. Hal lain tersebut adalah Saluran Udara Tegangan Ekstra Tinggi (SUTET) yang melintasi jalur pipa.

Gambar 4.10. SUTET yang terletak di sekitar jalur pipa

Adanya SUTET menyebabkan interferensi pada jalur pipa yang mengganggu pembacaan pada saat survei CIPS dilakukan. Nilai potensial yang terbaca menjadi lebih negatif (mengalami penurunan) dari nilai potensial yang terbaca pada TP sebelumnya. Pada TP 12 – TP 17 nilai potensial yang terbaca berada pada kisaran  $-1,2\text{V}$ — $-1,4\text{V}$  sedangkan pada TP sebelumnya nilai potensial yang terbaca berada pada kisaran  $-1,2\text{V}$ . Berikut adalah profil potensial pada daerah di bawah SUTET;

Saran dari penulis adalah dilakukan pengkajian yang berkesinambungan terhadap kinerja pelapis sehingga integritas jalur pipa tidak terganggu. Untuk sistem proteksi katodik jalur pipa Cemara – Balongan perlu dilakukan peningkatan efektifitas karena terjadi penurunan kinerja/efektifitas berdasarkan hasil survei CIPS, hal ini penting agar daya dukung terhadap sistem pelapis organik yang terpasang tetap terjaga. Ancaman seperti korosi arus bolak-balik pada jalur pipa yang melintasi saluran udara tegangan ekstra tinggi perlu mendapat perhatian yang serius.

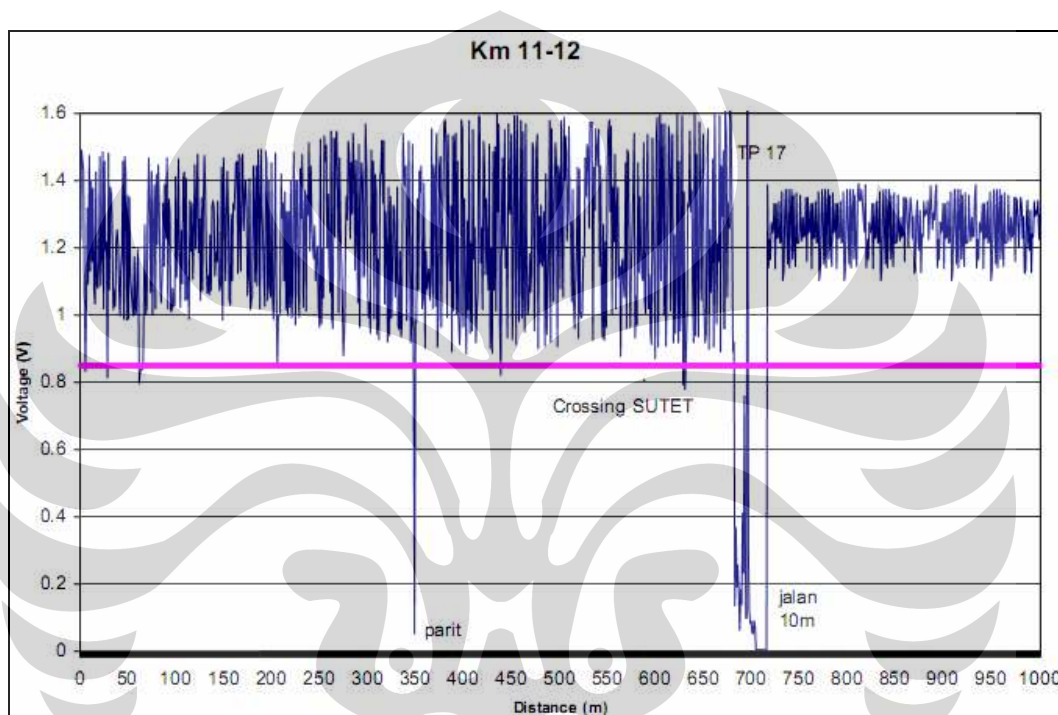
Gambar 4.11. Grafik hasil survei CIPS yang mendapat interferensi dari SUTET

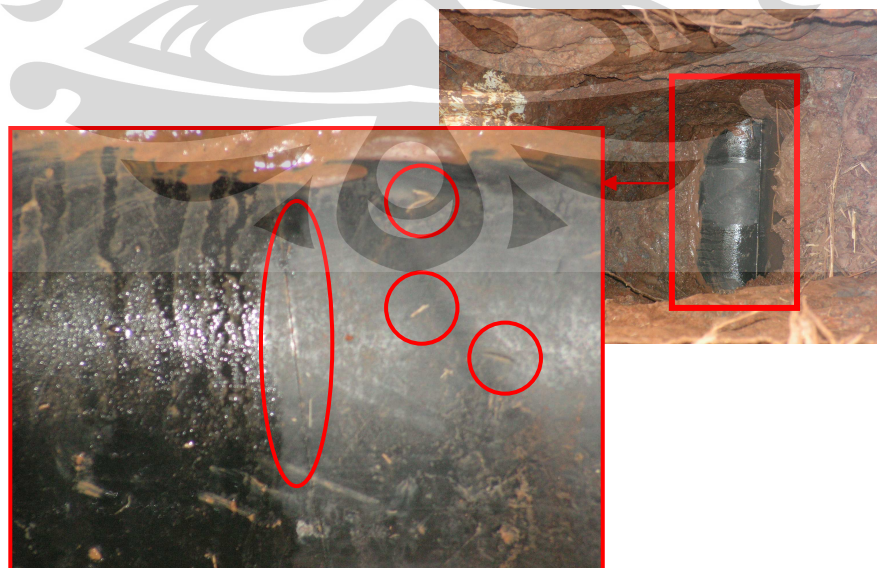
Pada Km 7-12 terjadi %IR *drop* yang berbeda-beda yang menandakan bahwa terdapat cacat pada pelapis pipa terpendam. Kemudian pada Km 8 dengan %IR *drop* 1,1 dilakukan penggalian dan didapati cacat yang relatif kecil yang mungkin dikarenakan gaya mekanik dari tanah atau proses penanganan pada saat transportasi atau instalasi. Dari besarnya %IR *drop* yang dihitung maka jenis cacat tersebut masuk ke dalam kategori 1 sesuai dengan *NACE RP 0502-2002*. Berikut adalah gambar yang menunjukkan hal tersebut.

Gambar 4.13. Cacat kecil pada pelapis berkategori 1 dengan %IR *drop* 1,1

Jika terjadi kerusakan yang cukup besar pada pelapis pipa maka akan terindikasi pada grafik hasil survei CIPS penurunan nilai potensial proteksi yang jauh dari kriteria  $-850$  mV (CSE) untuk kriteria proteksi katodik pipa baja. Namun hal itu tidak terlihat pada grafik hasil survei CIPS. Mengenai kerusakan yang terjadi dan masih dalam kategori 1 mungkin disebabkan tidak hanya oleh kesalahan pada saat transportasi ataupun instalasi, cacat pelapis kategori 1 ini mungkin juga disebabkan oleh kerusakan mekanik yang berasal dari pergerakan tanah dimana terdapat fraksi bebatuan kecil hingga sedang yang berkontak dengan permukaan pelapis sehingga menimbulkan cacat seperti yang terlihat pada gambar 4.13 di atas.
