## BAB IV HASIL PENGUJIAN DAN ANALISIS

#### 4.2.2 Sampel Pipa T

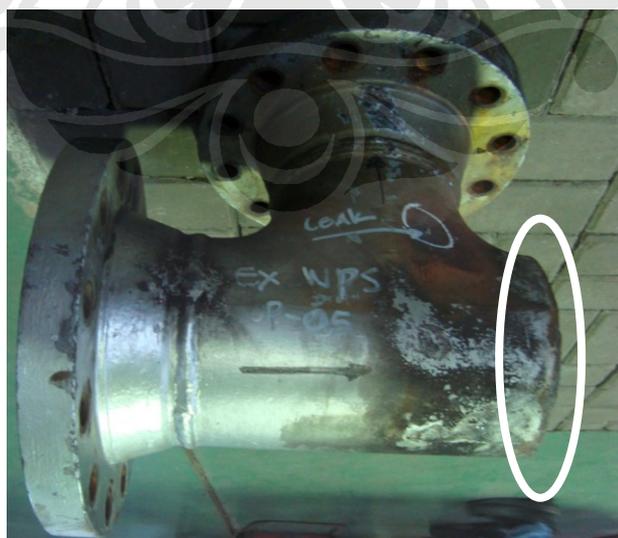
Gambar 3.1. Posisi sampel di lapangan. Bagian bertanda putih (sebelah kanan) mengalami penutupan dan pembukaan secara berkala

Lokasi kebocoran terletak pada arah jam sembilan. Pipa ini tidak mengalami aliran yang terus menerus, tetapi suatu saat mengalami penutupan pada satu sisi, sehingga air akan mengalir menuju atas (arah jam dua belas). Perubahan ini akan menambah turbulensi dari aliran air. Aliran yang turbulen akan menyebabkan korosi, dan terjadinya erosi dipermukaan dalam pipa.

Kemungkinan penyebab lain dari aliran turbulen adalah penutupan berkala pada pipa, seperti pada Gambar 3.1. Pada saat bagian kanan ditutup, maka aliran air akan berubah arah menuju arah atas. Perubahan arah ini akan menyebabkan daerah gagal mendapat tekanan yang lebih besar, selain merubah daerah tersebut menjadi daerah percik (*splash*). Selain itu, penutupan dan pembukaan secara berkala akan menyebabkan aliran menjadi turbulen.

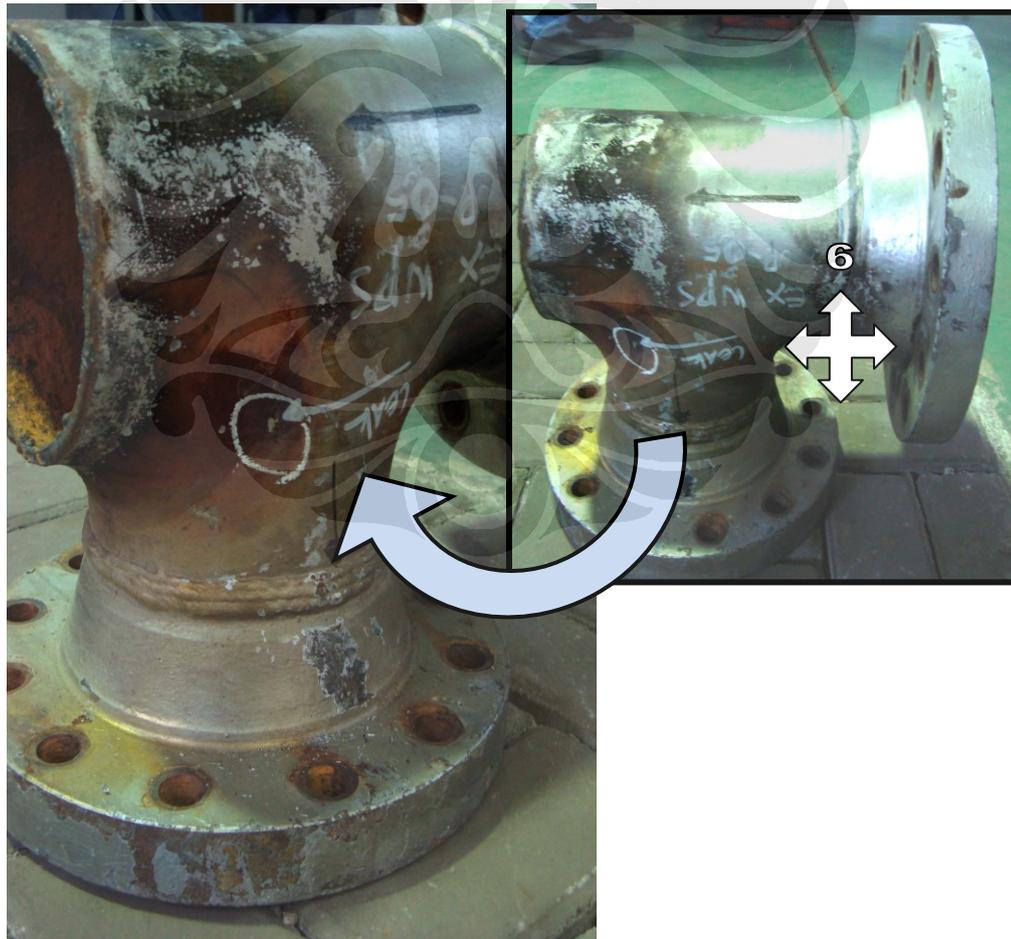
Hasil pengamatan secara visual pada sampel menunjukkan sampel mengalami kerusakan paling parah pada bagian dalam. Bagian luar dari sampel menunjukkan sedikit sekali kerusakan pada lapisan pelapis (*coating*).

Gambar 3.3. Foto penampang luar sampel. Sisipan: pipa tampak samping.

Dari pengamatan visual, terlihat bagian luar pipa hampir tidak mengalami korosi. Pelapis (*coating*) pada bagian luar hampir tidak mengalami kerusakan yang berarti. Korosi pada bagian luar juga dapat dikatakan tidak ada.

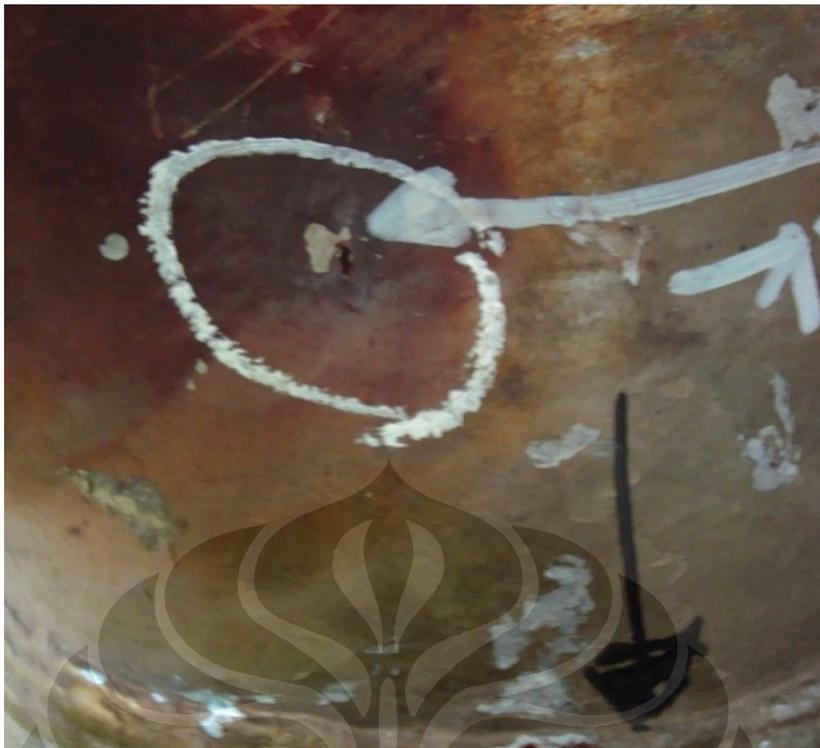
Gambar 3.4. Foto kebocoran dari jarak dekat

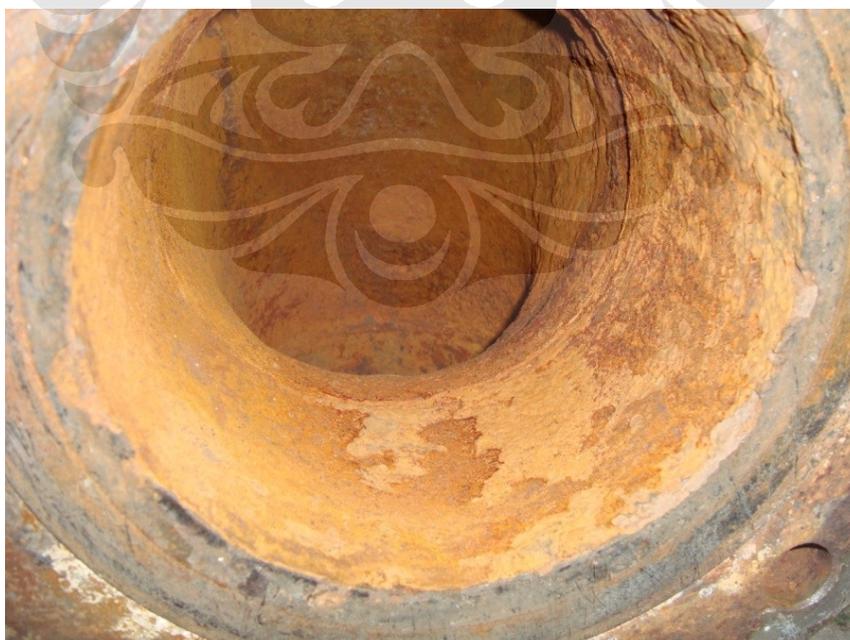
Gambar 3.5. Foto penampang bagian dalam sample

Hal yang berbeda teramati pada bagian dalam. Pada bagian dalam pipa, terlihat adanya korosi pada seluruh bagian pipa. Produk korosinya sendiri sangat tipis, dan hampir tidak dapat diambil untuk pengujian komposisi produk korosi. Tipisnya produk korosi yang menutupi permukaan dalam pipa menunjukkan produk korosi yang lepas dari permukaan pipa, baik karena terlepas secara mekanik maupun secara kimia. Namun bentuk dari permukaan pipa yang menunjukkan adanya alur-alur memberikan kemungkinan adanya erosi oleh aliran air.

Permukaan dalam pipa menunjukkan adanya alur-alur. Alur ini menunjukkan adanya kemungkinan terjadinya erosi oleh aliran air, baik dengan ataupun tanpa bantuan benda padat.

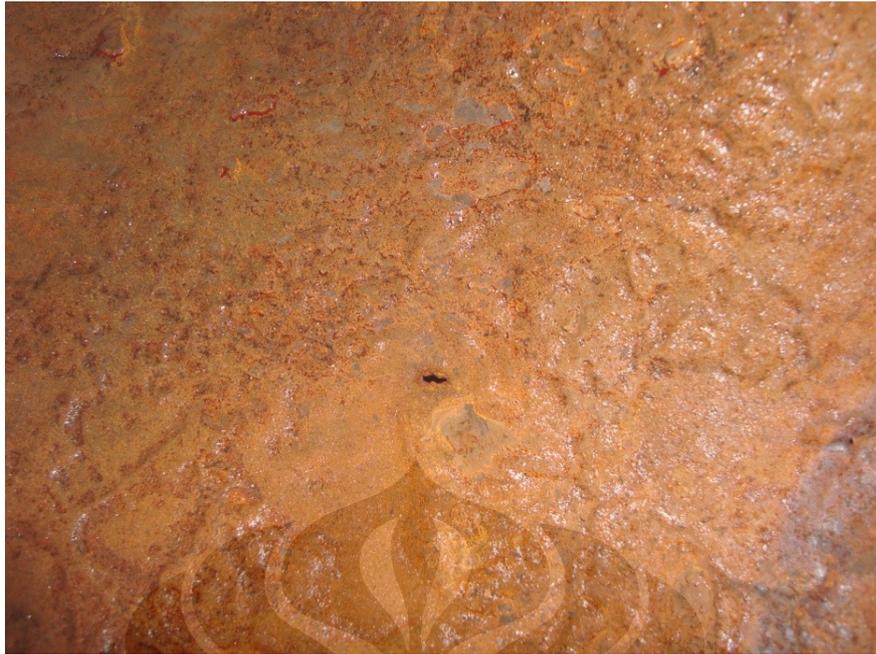
Gambar 3.6. Foto penampang dalam disekitar kebocoran

Dari pembahasan, dapat dilihat bahwa kegagalan disebabkan oleh korosi-erosi. Bukti yang paling nyata adalah pada penampakan permukaan bagian dalam pipa, terutama di dekat daerah kegagalan, dimana penampangannya menunjukkan adanya alur-alur (*grooves*) dan gelombang (*waves*). Bukti lain adalah sedikitnya produk korosi yang menempel dipermukaan dalam pipa.

Bentuk alur-alur dan gelombang pada permukaan dalam pipa yang tidak beraturan menunjukkan arah aliran yang selalu berubah-ubah akibat turbulensi. Turbulensi ini timbul karena beberapa kemungkinan, yang paling besar pengaruhnya adalah aliran yang tidak stabil dan adanya gelembung-gelembung yang terperangkap dalam pipa.

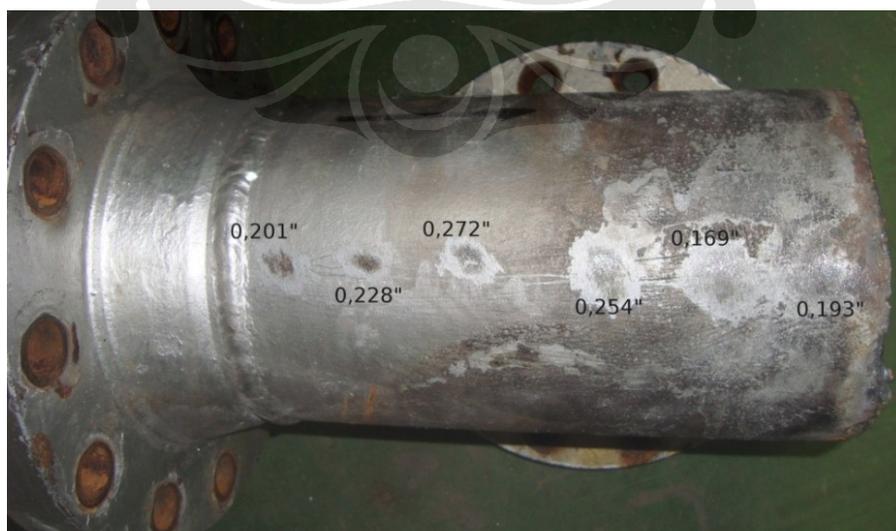
Gambar 3.7. Ketebalan sampel arah jam enam

Dari pengujian ketebalan, terlihat adanya perbedaan ketebalan pada permukaan yang diukur. Hal ini juga didukung dengan pengamatan visual dimana terlihat adanya perbedaan ketinggian akibat adanya alur-alur dipermukaan.

Dari pengujian ketebalan, tidak muncul kecenderungan penipisan pada satu daerah, maupun kecenderungan penipisan pada lokasi kebocoran. Hal ini menunjukkan korosi yang terjadi tidak merata, dimana terdapat daerah dengan

korosi yang lebih cepat dibanding daerah lainnya. Hal ini menyerupai korosi galvanik setempat, namun dikarenakan pipa terbuat dari bahan yang sama, tanpa ada daerah lasan, maka kemungkinan korosi galvanik adalah sangat kecil. Kemungkinan paling mungkin adalah adanya proses pengelupasan lapisan produk korosi disebagian permukaan pipa. Ketidak merataan pengelupasan produk korosi ini mengindikasikan adanya turbulensi aliran.

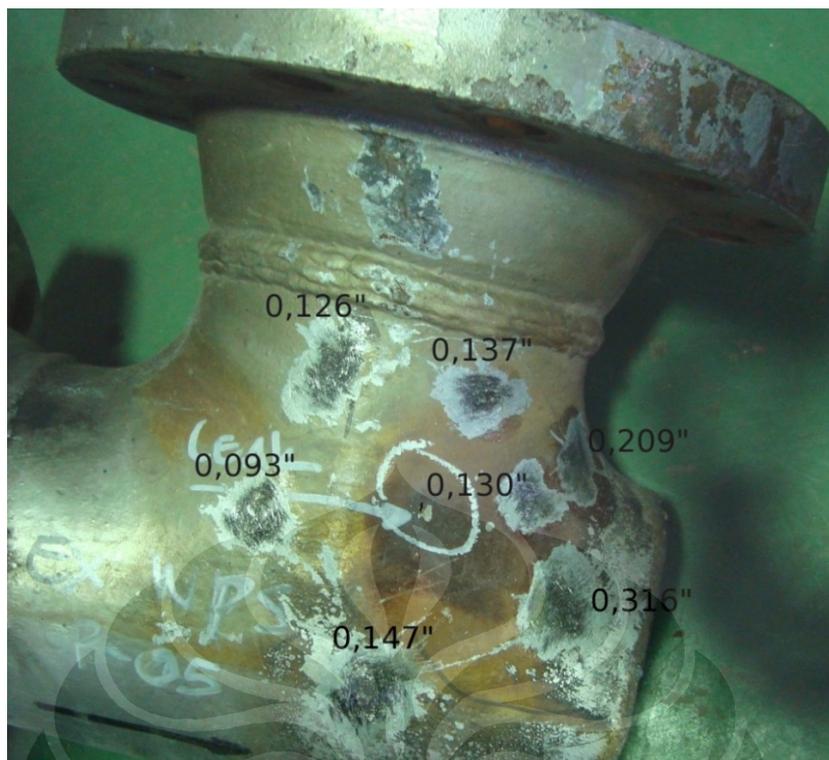
Gambar 3.8. Ketebalan sampel di sekeliling kebocoran

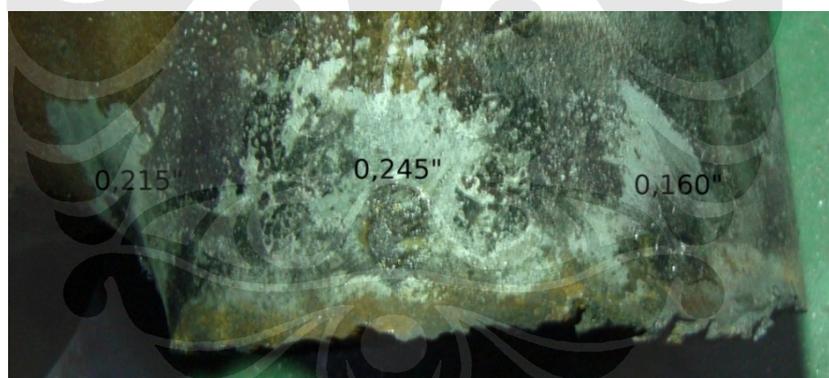
Gambar 3.9. Ketebalan sampel arah jam satu

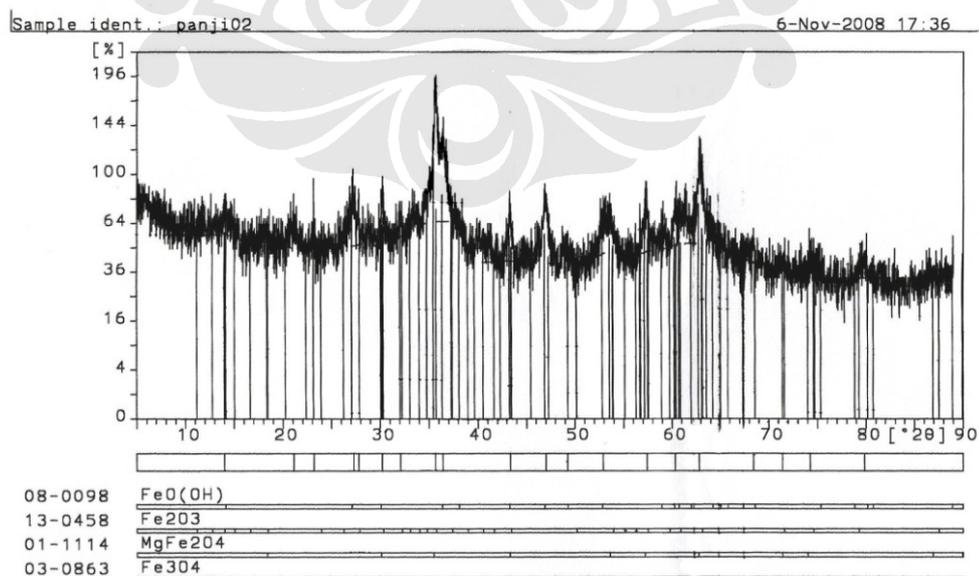
Gambar 3.12. Hasil pengujian produk korosi arah jam enam dengan XRD

Dari hasil pengujian XRD, dapat dilihat komposisi produk korosi adalah berupa oksida besi ( $\text{Fe}_2\text{O}_3$ ,  $\text{Fe}_3\text{O}_4$  dan  $\text{FeO}(\text{OH})$ ). Produk berbasis oksida ini menunjukkan tingginya kadar oksigen di air. Pada pengujian dengan XRD tidak ditemukan adanya sulfur. Hal ini menunjukkan keberadaan sulfur yang kecil dan terlokalisasi pada satu daerah saja. Tingginya kadar oksigen pada air juga menunjukkan tingginya turbulensi dari aliran.

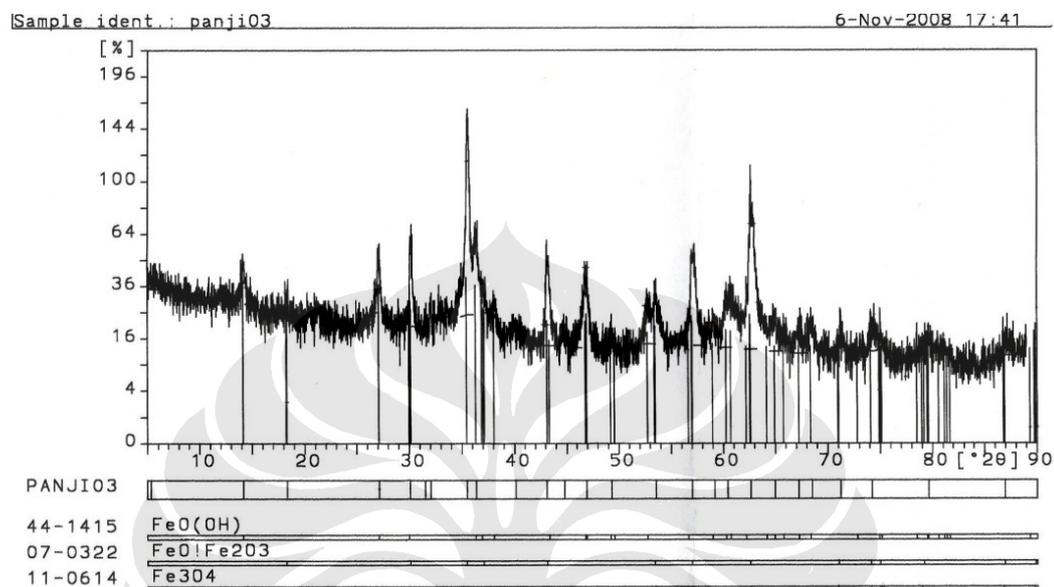
Gambar 3.13. Hasil pengujian produk korosi arah jam sembilan dengan XRD
