## BAB IV DATA PENELITIAN

Berkaitan dengan data awal dan informasi mengenai pipa ini, maka didapat beberapa data teknis mengenai *line pipe (elbow)* yang mengalami kegagalan, yaitu sebagai berikut.

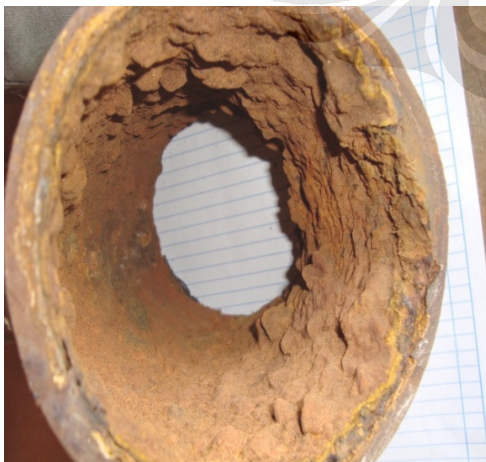
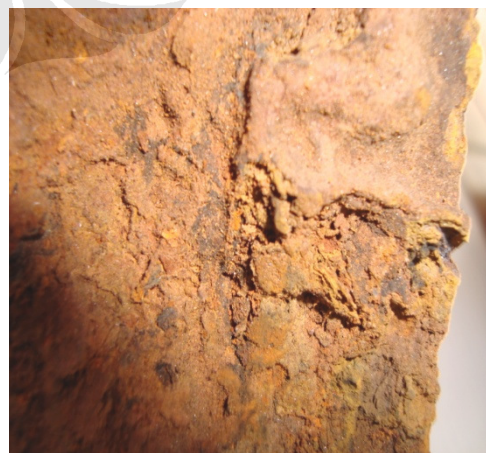
Gambar 4.1 Produk korosi masih menempel pada dinding pipa;  
 a) adalah produk korosi secara keseluruhan dan b) produk korosi di tempat *leak* berada.

Pada Gambar 4.1 (a) terlihat bahwa baja tersebut mengalami korosi *uniform* yang tersebar merata di sekeliling material bagian dalam pipa dan masih menempel pada dinding pipa hal ini menandakan fluida dalam pipa cenderung stagnan. Pada Gambar 4.1 (b) terlihat produk korosi yang terlokalisasi. Pada Gambar 4.3 terlihat potongan sampel dari penampang luar, bagian ini memperlihatkan bentuk *leakage* dari luar yang ditandai dengan coakan hasil dari korosi dengan material. Bentuk fail yang seperti coakan tersebut menandakan bahwa hal ini terjadi karena pengaruh dari aliran fluida khususnya pada arah jam 6 yang cenderung turbulen dan menjadikan korosi erosi mungkin terjadi. Arah coakan yang tegak lurus dengan arah lasan menandakan bahwa pada daerah jam 6 ini terjadi serangan local yang dibantu dengan aliran fluidanya kemudian membentuk *stress pressure*. Sedangkan pada Gambar 4.4 terlihat daerah logam lasan tidak rata dengan logam induk, dan terjadi penipisan di daerah HAZ, hal ini menandakan kurangnya penetrasi logam lasan (*incomplete of penetration*) pada daerah tersebut. Dan pada Gambar 4.8 terlihat bahwa pada daerah lasan di sekitar arah jam 6 bukan hanya terjadi penipisan di HAZ dan cerukan di lasannya, tetapi juga mulai terbentuk lubang-lubang, yang mengindikasikan bahwa korosi jelas terjadi secara lokal.

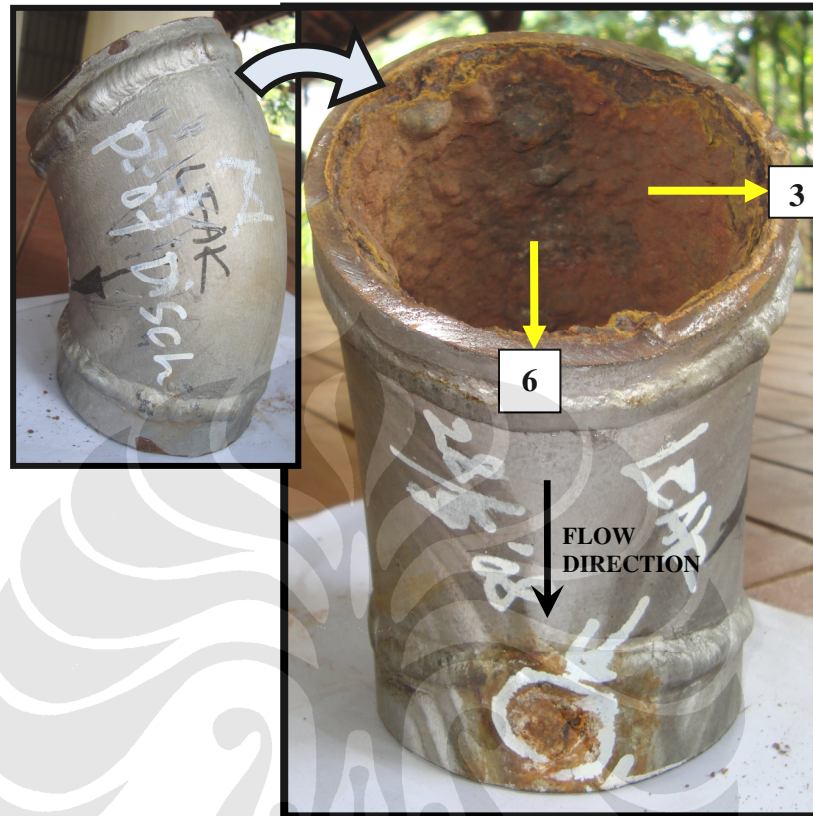
Gambar 4.2 Sampel *leakage* yang masih utuh

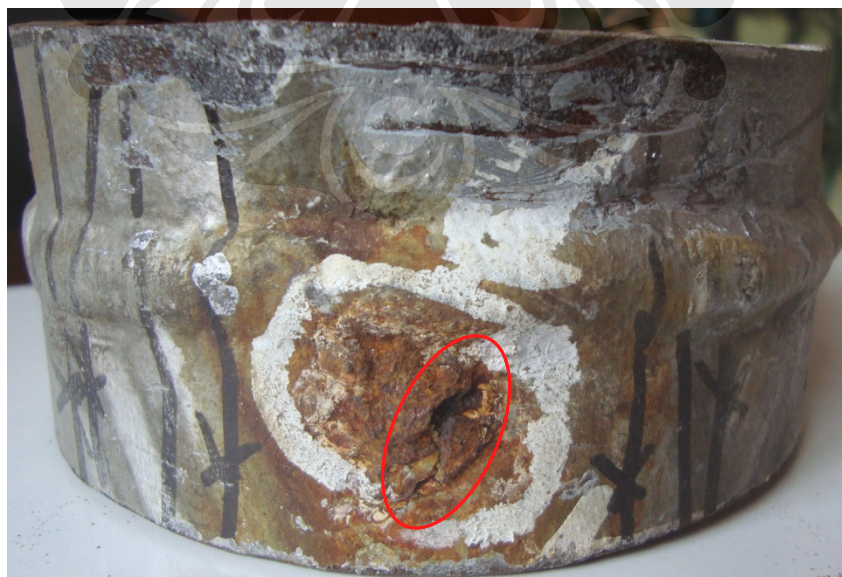
Gambar 4.3 Potongan sampel dengan penampakan luar dari *leakage*

Pada Gambar 4.3 terlihat potongan sampel dari penampak luar, pada bagian ini juga memperlihatkan bentuk *leakage* dari luar yang ditandai dengan coakan hasil dari korosi dengan material.

Untuk penampang luar (pada Gambar 4.3), terlihat bahwa bentuk fail seperti coakan hasil korosi dengan material yang arahnya tegak lurus dengan bentuk *leakage*. Bentuk fail tersebut menandakan bahwa hal ini mungkin terjadi karena pengaruh dari aliran fluida khususnya pada arah jam 6 yang cenderung turbulen dan menjadikan korosi erosi mungkin terjadi. Arah coakan yang tegak lurus

dengan arah lasan menandakan bahwa pada daerah jam 6 ini terjadi serangan lokal yang dibantu dengan aliran fluidanya kemudian membentuk *stress pressure*.

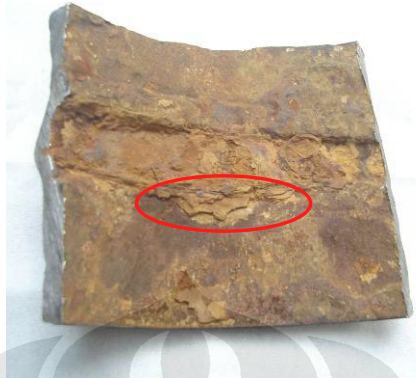
Gambar 4.4 Daerah bocor yang tertutup deposit korosi  
Pada bagian pipa yang mengalami kebocoran, produk korosi dibersihkan sehingga lokasi bocor dapat terlihat.

Jika ditinjau dari bentuk lasan pipa tersebut, pada bagian yang bocor terjadi pengisian kampuh logam lasan yang kurang penuh atau seperti cerukan. Hal ini dapat dilihat pada Gambar 4.4, sehingga tebal material yang berada di antara logam induk dan HAZ menjadi lebih tipis. Cerukan di atas logam lasan bagian dalam pipa kemungkinan terbentuk karena adanya *incomplete of penetration*. Lalu kemudian cerukan tersebut akan terisi oleh produk korosi yang terbawa aliran. Skematis dari *incomplete of penetration* terlihat oleh Gambar 5.1 di bawah ini:

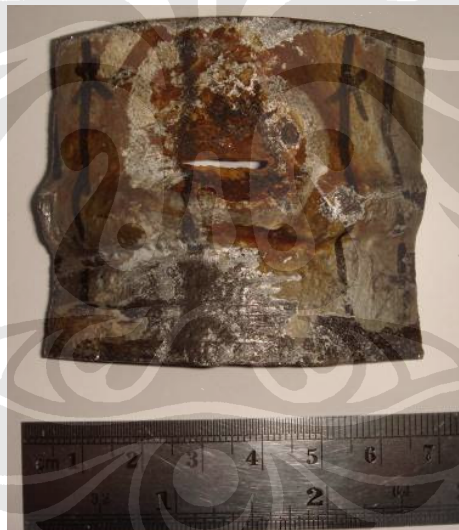
Gambar 4.5 Daerah bocor pada pipa

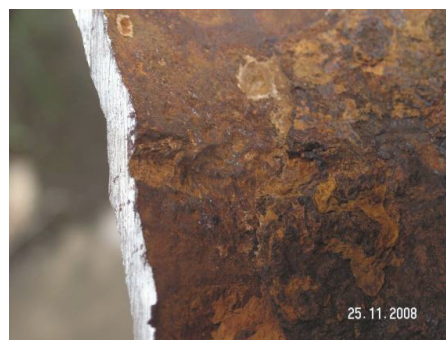
Gambar 4.6 Bagian lasan yang tidak mengalami kegagalan

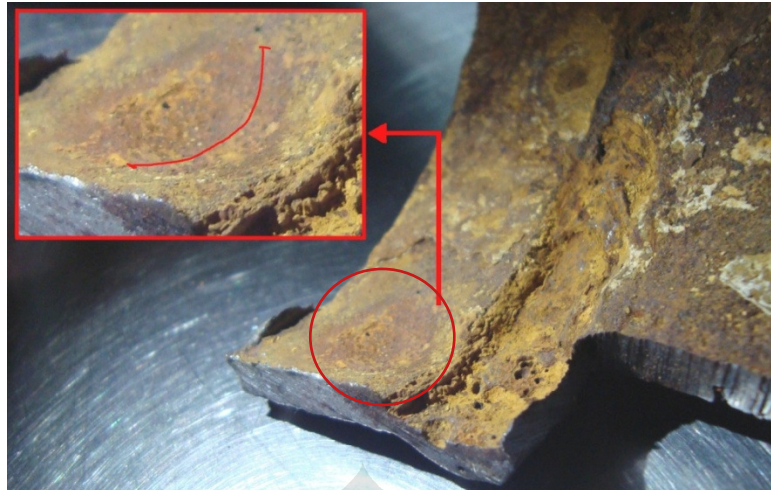
Gambar 4.7 Bagian lasan yang tidak terisi logam las (*incomplete of penetration*) dan penipisan di daerah HAZ

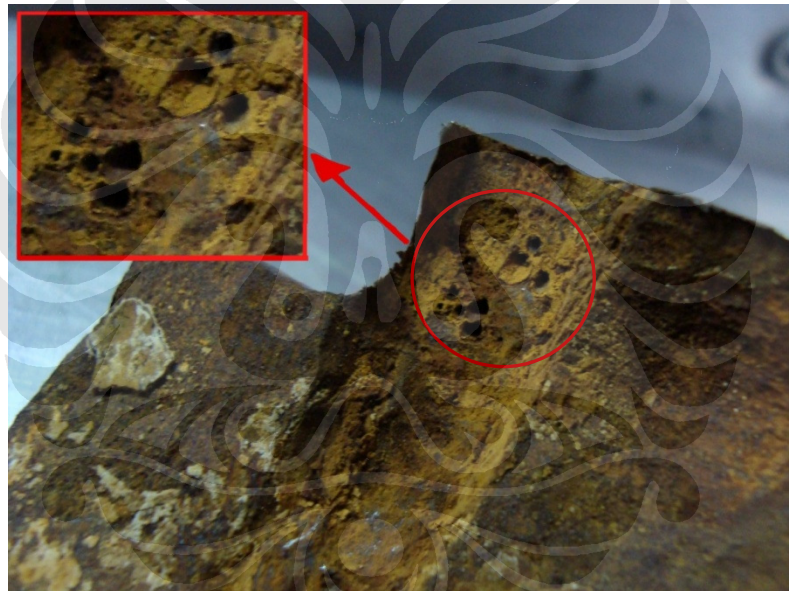
Gambar 4.8 Bagian lasan yang mulai terbentuk lubang-lubang

Daerah yang menjadi inisiasi kebocoran adalah daerah HAZ di dekat ceruk dari *incomplete of penetration* pada arah jam 6 karena daerah HAZ memiliki kecepatan korosi paling cepat. Korosi selanjutnya akan menyerang sepanjang daerah ini sehingga daerah fusion antara logam lasan dan logam induk akan ikut terserang. Pada bagian daerah lasan yang lain juga terjadi penipisan seperti daerah HAZ dan terbentuk lubang yang diakibatkan serangan korosi lokal seperti pada Gambar 4.8, hal ini tidak mengakibatkan bocor karena tebal material masih mencukupi.

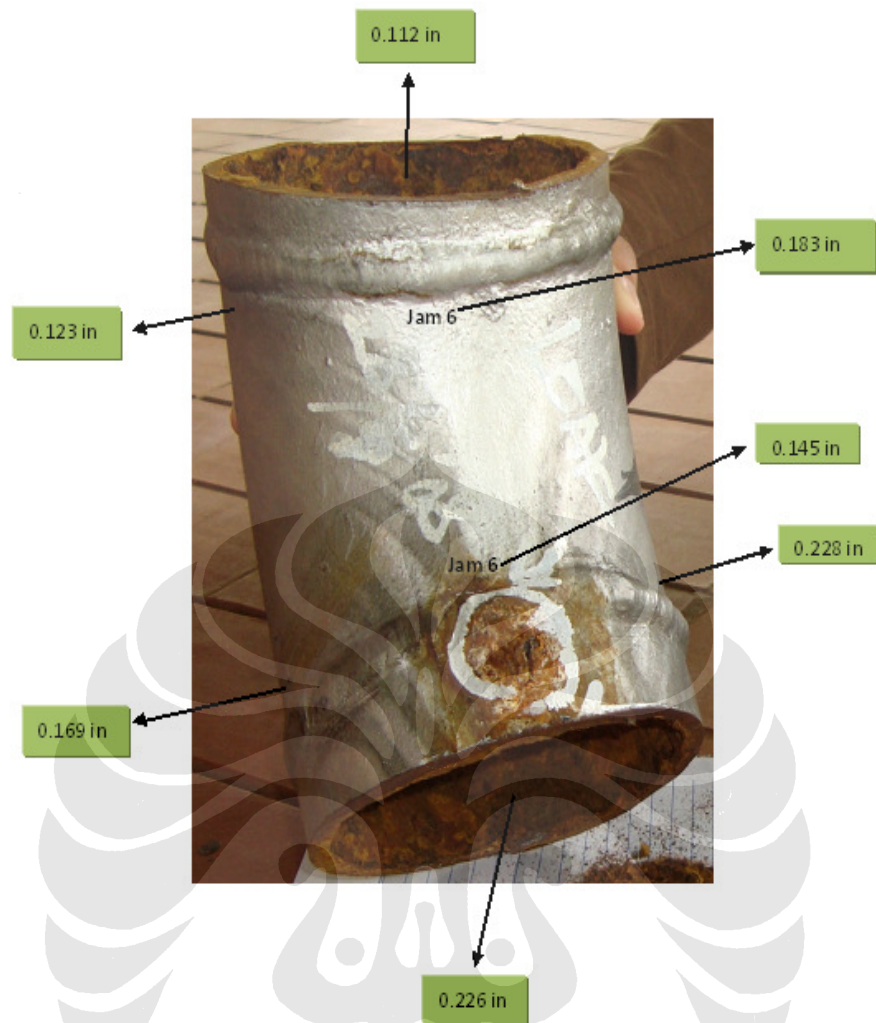
Gambar 4.9 Profil ketebalan *line pipe (elbow)*

Pipa cenderung terkorosi secara merata, dengan sisa ketebalan yang berbeda-beda. Hal ini disebabkan oleh tidak meratanya lepasnya produk korosi ketika pipa tersebut dialiri fluida. Hal ini ditambah lagi dengan data lapangan yang didapat bahwa penipisan terhadap ketebalan dinding pipa sudah hampir 80% menyerang hampir seluruh pipa *elbow*.

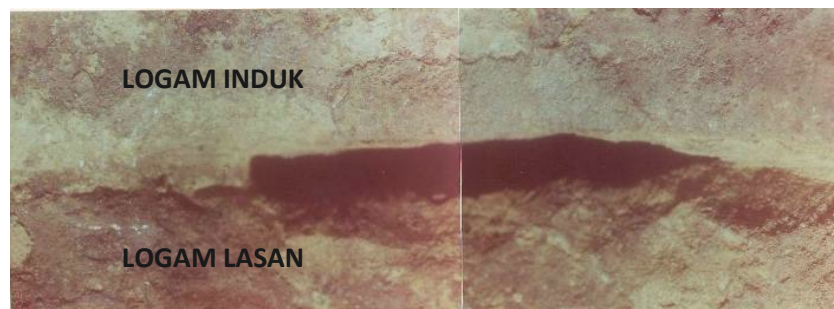
Gambar 4.10 Foto makro kebocoran dengan perbesaran 8X

Pengamatan fraktografi ini memperlihatkan bahwa kebocoran pada pipa menyerang daerah perbatasan antara lasan dan logam induk dan searah dengan

arah lasan seperti terlihat pada Gambar 4.10 atau dengan kata lain *leak* terjadi di daerah HAZ dan juga ikut memakan daerah lasan. Pada Gambar 4.10 juga dapat dilihat bahwa *leak* ujung kanan ditandai dengan bentuk failnya yang seperti bukaan *leak*, hal ini mengindikasikan daerah tersebut adalah inisiasi *leak*, dan terus merambat searah lasan, bagian tengah merupakan daerah yang termakan oleh korosi dan daerah ujung kiri merupakan daerah yang terputus (*batas fail*).

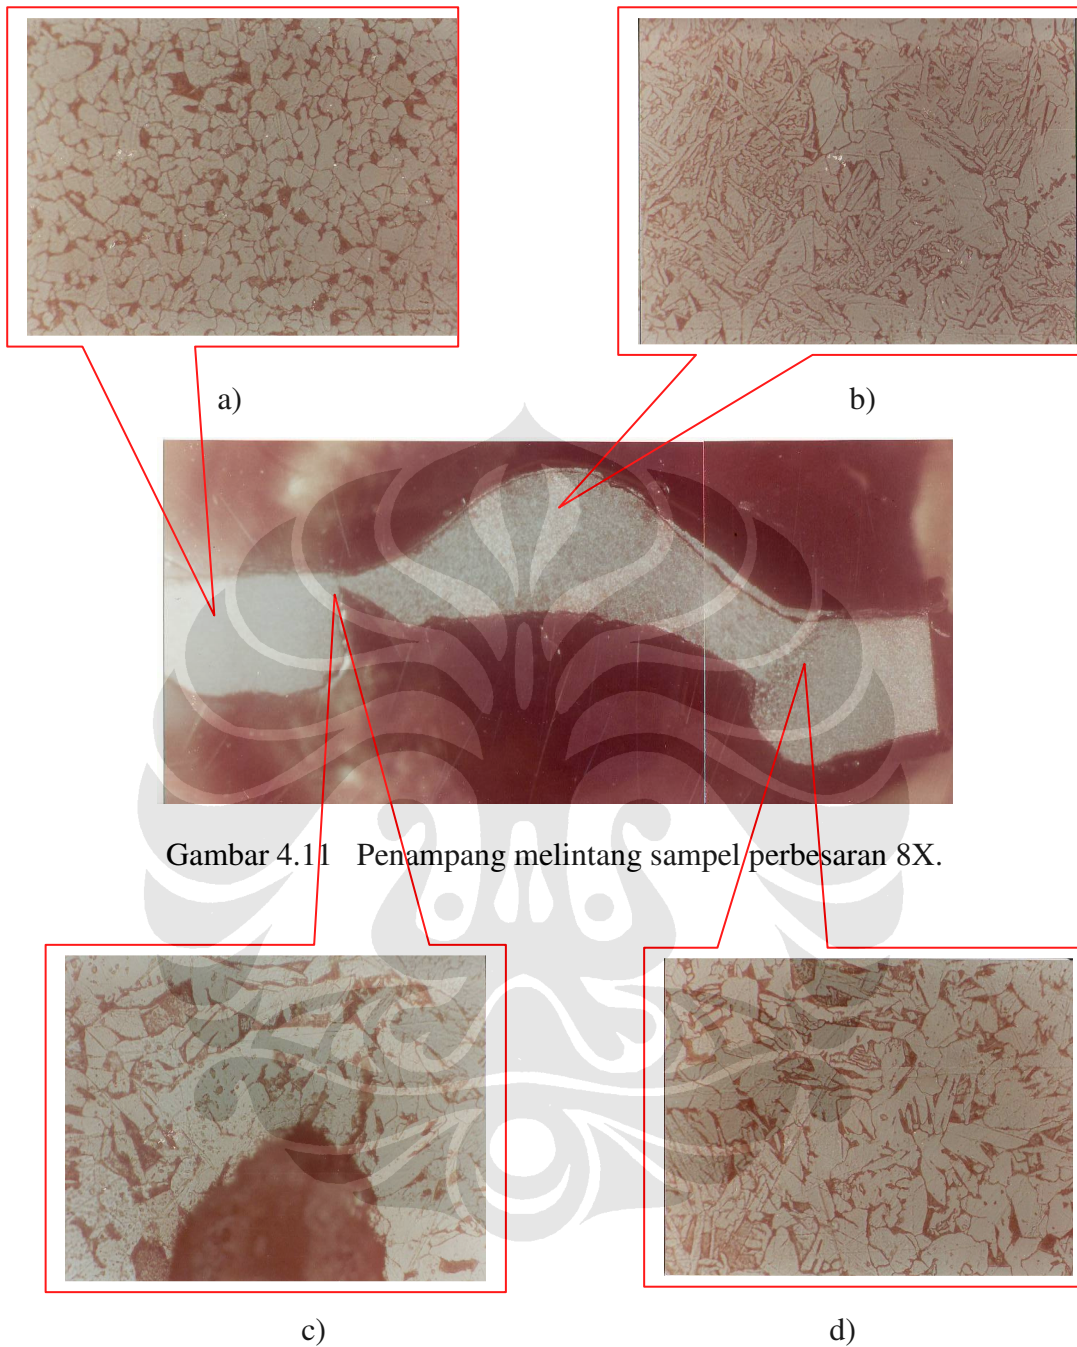
Gambar 4.11 Penampang melintang sampel perbesaran 8X.

Struktur mikro yang teramati pada Gambar 4.12 (a) adalah ferit dan pearlite, dengan penyebaran fasa yang cukup merata. Pearlite ditandai dengan warna coklat gelap, dan ferit ditandai dengan warna yang lebih terang yaitu putih kecoklatan. Struktur mikro tersebut sesuai dengan struktur materialnya A 106 Grade B yaitu ferit dan pearlit. Namun ketika masuk ke daerah interface, yaitu antara HAZ dan daerah sambungan (Gambar 4.12 d) struktur yang terjadi mengalami rekristalisasi dan *grain growth*. Hal ini diakibatkan adanya pengaruh panas saat pengerjaan pengelasan, struktur yang dimaksud adalah *widmanstatten* dan selain itu juga terdapat *lower bainit*. Pada daerah sambungan logam (Gambar 4.12 b) butir menjadi tajam seperti jarum. Struktur ini menandakan struktur *widmanstatten*, hal ini terjadi karena proses pembekuan material yang dimulai dari permukaan logam induk menuju ke bagian tengah logam lasan. Pada daerah *leak* (Gambar 4.12 c) dapat dilihat fasa yang terbentuk hampir mirip dengan fasa yang terbentuk di daerah HAZ yaitu berupa *lower bainit* dan sedikit *widmanstatten*, hal ini memberikan petunjuk bahwa *leak* terjadi di daerah HAZ.

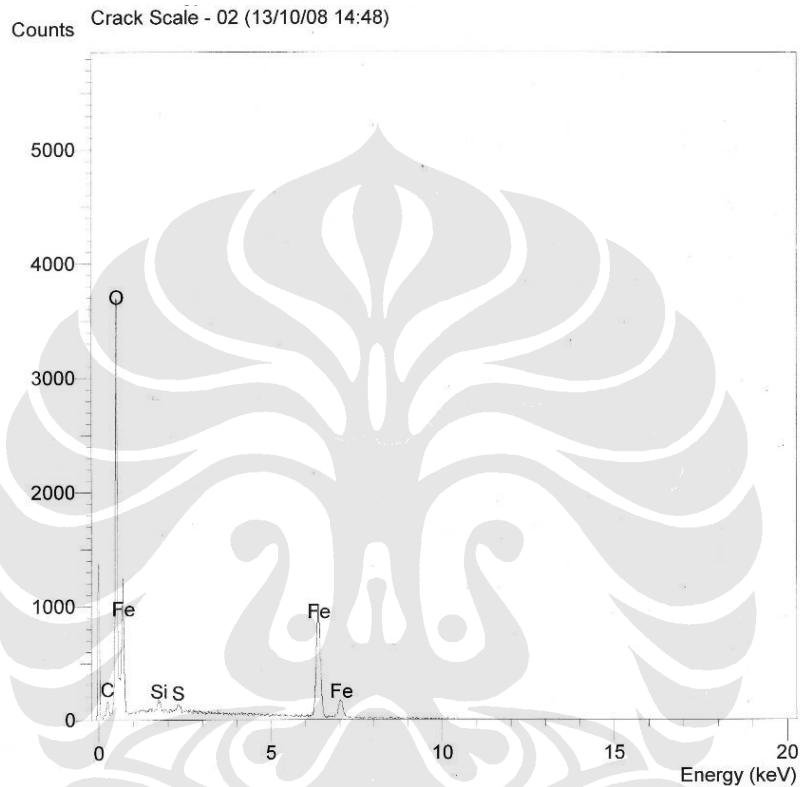
Gambar 4.13 Grafik hasil EDX produk korosi *line pipe (elbow)*.

Produk korosi sebagian besar berwarna coklat kekuningan menyelimuti seluruh bagian dalam pipa dengan ketebalan yang berbeda-beda. Produk tersebut bersifat rapuh atau mudah untuk dikelupas. Hasil pengujian EDX menunjukkan kandungan besi dan oksigen yang cukup tinggi, dengan sedikit sulfur, silikon dan karbon. Tingginya besi dan oksigen menunjukkan tingginya kadar oksida-oksida besi pada produk korosi tersebut.

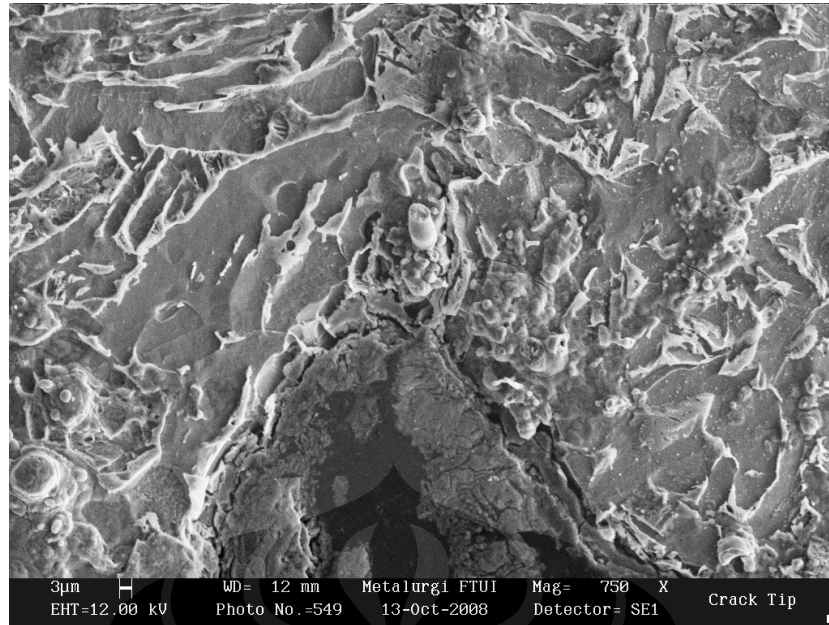
Gambar 4.14 Hasil Pengujian SEM produk korosi *line pipe (elbow)*

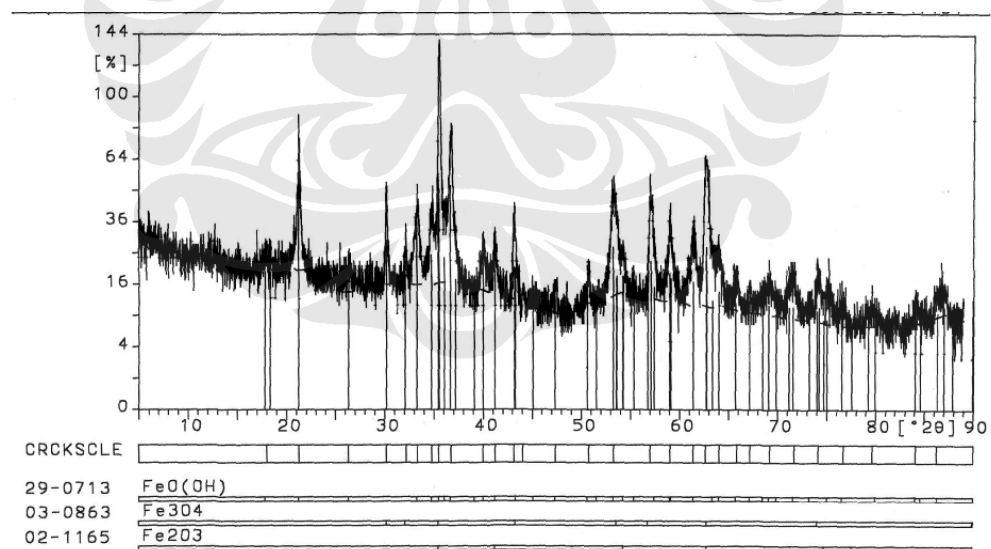
Pada pengujian XRD produk korosi tersebut adalah  $\text{FeO(OH)}$ ,  $\text{Fe}_3\text{O}_4$  dan  $\text{Fe}_2\text{O}_3$ .

Gambar 4.15 Hasil Pengujian XRD produk korosi *line pipe (elbow)*

Pengujian dengan XRD pada sisa produk korosi menunjukkan adanya senyawa  $\text{Fe}_3\text{O}_4$  (Magnetite) dan  $\text{Fe}_2\text{O}_3$  (Hematite), dan senyawa  $\text{FeO}(\text{OH})$ . Produk korosi  $\text{Fe}_3\text{O}_4$  akan berupa lapisan berwarna hitam yang terlihat tidak merata, sedangkan  $\text{Fe}_2\text{O}_3$  membentuk lapisan berwarna coklat kekuningan yang hampir menutupi seluruh permukaan dalam pipa. Sedangkan pada lapisan paling atas didapat hasil  $\text{Na}_2\text{CO}_3 \cdot 5\text{H}_2\text{O}$  dan  $\text{Na}_4\text{SiO}_4$ . Persenyawaan  $\text{Na}_2\text{CO}_3 \cdot 5\text{H}_2\text{O}$  dan  $\text{Na}_4\text{SiO}_4$  akan larut di dalam air karena erosi sehingga produk ini tidak terjadi. Unsur Si tidak terdeteksi senyawanya, kemungkinan karena sedikit.

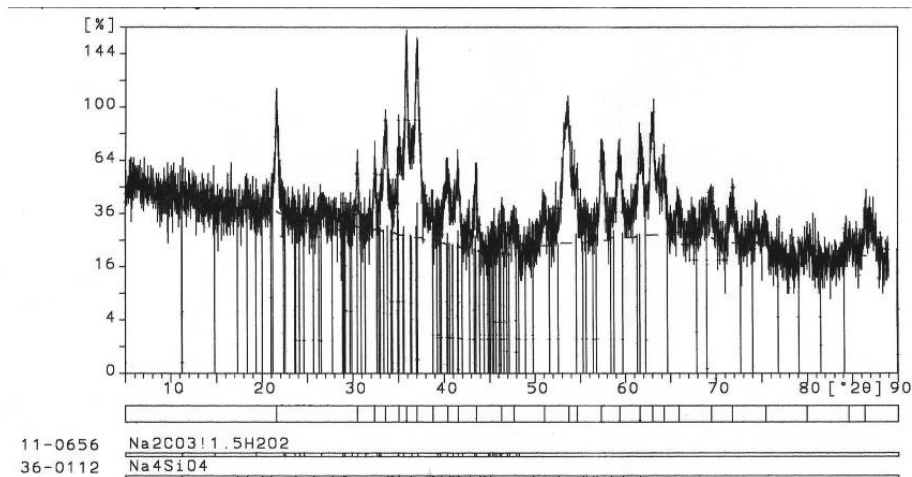
Pada produk korosi paling atas terdapat persenyawaan Si dan C seperti ditunjukkan pada Gambar 4.13.

Gambar 4.16 Hasil pengujian XRD yang mendapatkan persenyawaan Si dan C

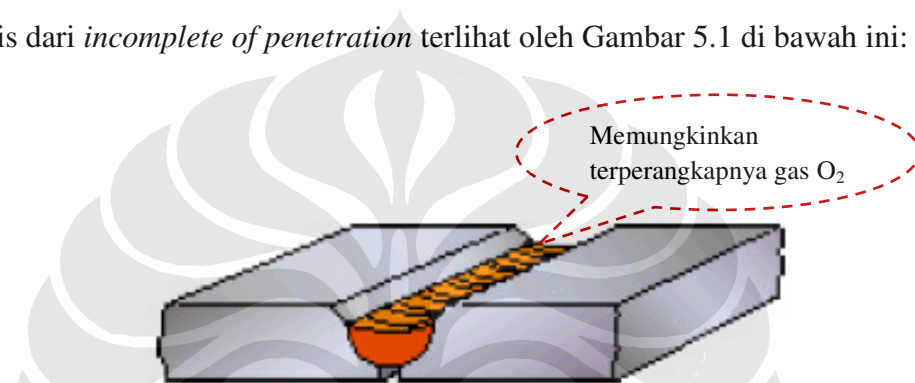
Gambar 5.1 Bentuk cacat las *incomplete penetration*.
