## **BAB IV**

### **HASIL PENELITIAN**

Penelitian ini merupakan penelitian mengenai studi analisis kegagalan. Penelitian dilakukan dengan menganalisis material gardan mobil yang rusak dan dibandingkan dengan literatur yang ada sehingga dapat diketahui penyebab kegagalan, serta mengetahui kelayakan material ini untuk digunakan pada gardan mobil. Kondisi operasional gardan ini berada di daerah yang cukup ekstrim. Gardan yang gagal ini beroperasi di daerah Afrika dan hanya dua gardan saja yang mengalami kegagalan.

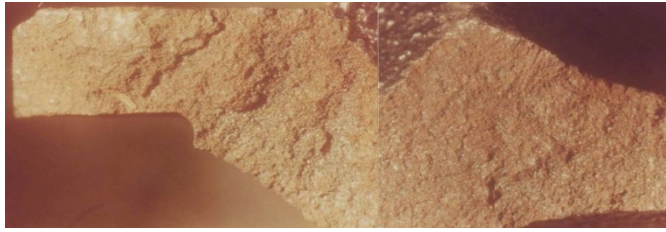
**Gambar IV.1** Penampang Patahan Gardan Bagian Depan, Perbesaran 7kali

Pengamatan fraktografi yang dilakukan terlihat pada gambar IV.1 dan IV.2, alur patahan yang terjadi pada material terbagi dalam dua bentuk patahan. Pada gambar IV.1 terlihat patahan yang ada berwarna kelabu setelah dilakukan *ultrasonic cleaning*., Dengan penampakan berserabut dan cenderung gelap. Terlihat patahan getas pada patahan gardan di posisi depan dan patahan ulet di posisi tengah. Di posisi terdepan terdapat bagian yang sedikit berwarna terang dan rata, sedangkan di bagian tengah terlihat adanya alur patahan yang terjadi seperti bukit dan lembah.

Diindikasikan bahwa patahan pada bagian tengah merupakan patahan ikutan yang dihasilkan dari patahan awal yang terdapat di bagian terdepan garda. Patahan yang membentuk bukit dan lembah terjadi karena ada proses material yang menahan beban dinamis pada saat operasional gardan. Di bagian akhir patahan, material tidak dapat menahan beban yang diberikan sehingga ada bagian dari gardan yang terlepas, seperti terlihat pada gambar III.2.

1. Patahan yang terjadi pada gardan tidak disebabkan kondisi operasional, seperti menerima benturan dari luar sistem operasi gardan. Patahan yang terjadi pada bagian depan gardan berbentuk patahan getas, di bagian tengah dan belakang terlihat patahan berbentuk ulet. Penampakan permukaan patah disebabkan adanya beban dinamis pada saat operasional gardan.

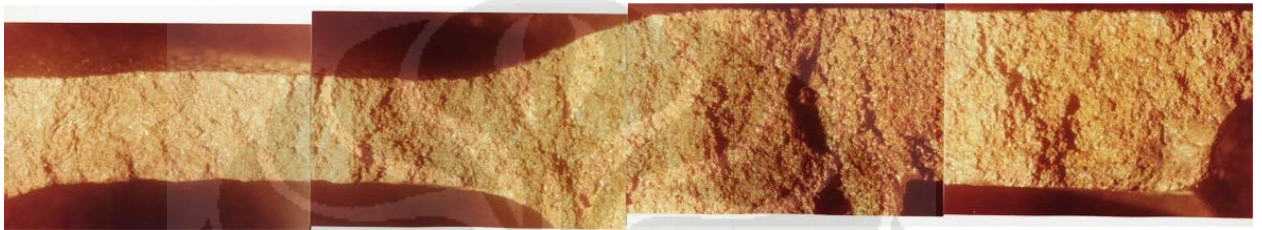
**Gambar IV.2** Penampang Patahan Gardan Bagian Tengah, Perbesaran 7kali

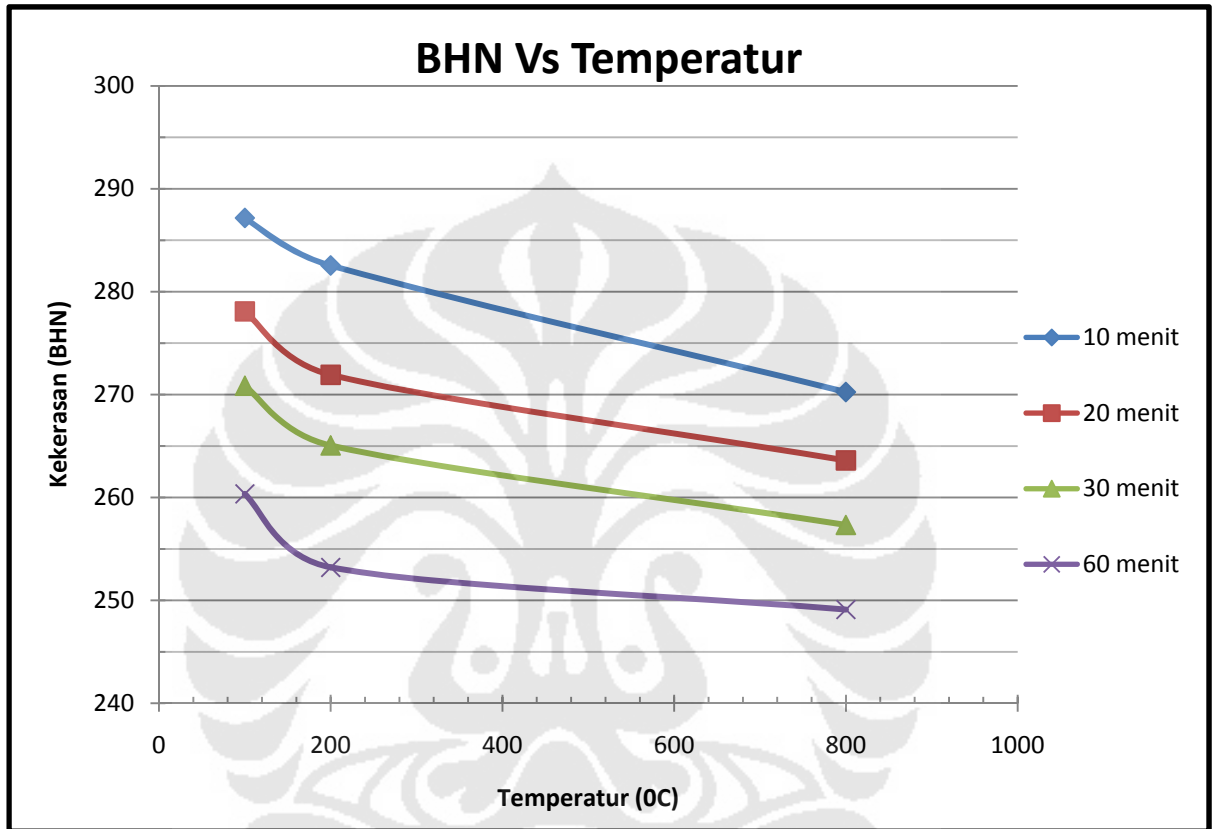
**Gambar 4.3** Hubungan antara Temperatur Perlakuan Panas terhadap Nilai Kekerasan

Dari hasil pengujian kekerasan yang dilakukan didapatkan hasil pada Tabel IV.2, nilai kekerasan material yang telah mengalami perlakuan panas. Dari hasil pengujian kekerasan, secara umum terlihat bahwa nilai kekerasan mengalami penurunan terhadap temperatur, seperti yang terdapat pada gambar 4.3. Gambar grafik waktu tahan 10 menit memperlihatkan nilai penurunan kekerasan. Pada temperatur 100<sup>0</sup>C, nilai kekerasan yang dimiliki 287 BHN. Pada temperatur 200<sup>0</sup>C nilainya 282 BHN dan pada temperatur 800<sup>0</sup>C nilai kekerasannya adalah 270 BHN. Perlakuan panas pada material gardan mempengaruhi sifat kekerasan. Semakin tinggi temperatur maka sifat kekerasan yang dimiliki material gardan akan semakin turun.

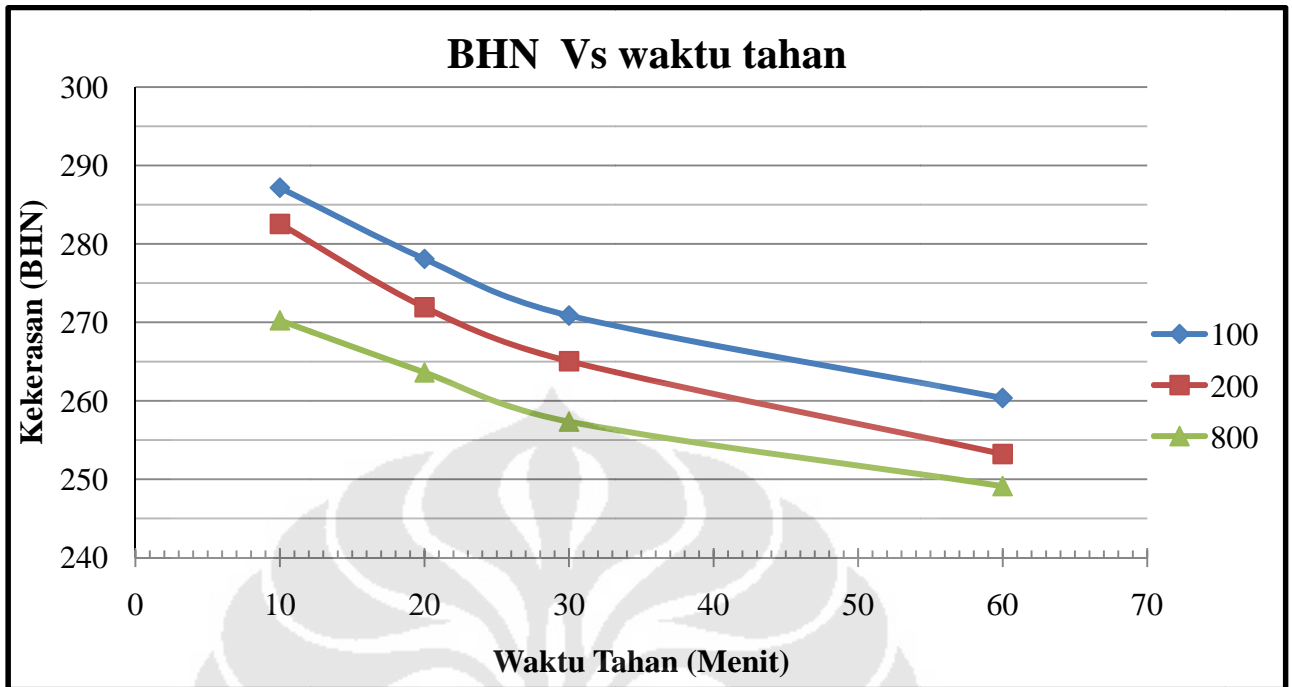
**Gambar IV.4** Hubungan antara Waktu Tahan terhadap Nilai Kekerasan

Dari hasil pengujian kekerasan yang dilakukan pada kondisi waktu tahan yang berbeda terhadap masing-masing temperatur, secara umum gardan juga mengalami penuruna nilai kekerasan. Pada gambar IV.4, grafik menunjukkan penurunan nilai

kekerasan. Pada grafik temperatur  $800^{\circ}\text{C}$ , memperlihatkan nilai penurunan kekerasan dengan waktu tahan 10 menit 270 BHN, sedangkan dengan waktu tahan 20 menit bernilai 263 BHN, dan waktu 30 menit bernilai 257 BHN serta dengan waktu tahan 60 menit nilai kekerasannya 249 BHN. Perlakuan panas dengan memberikan waktu tahan mempengaruhi sifat kekerasan yang dimiliki material FC50 yang digunakan pada gardan

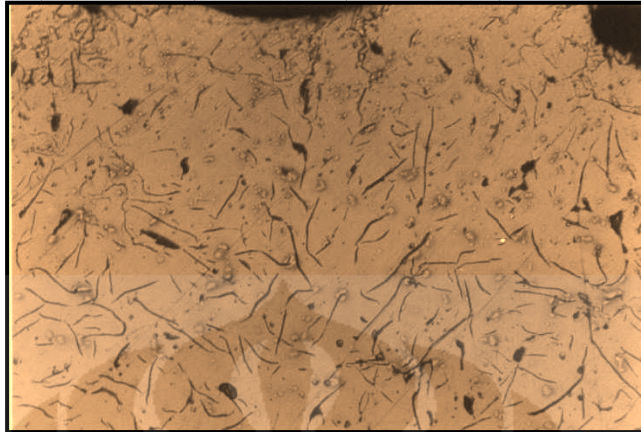
**Gambar IV.6** Struktur Mikro Sampel Awal Daerah Sekitar Patahan. Perbesaran 100x, Tanpa Dilakukan Etsa.

Terdapat perbedaan pada kedua gambar tersebut. Pada gambar IV.6 ada bagian material gardan yang dekat dari patahan tidak terlihat memiliki grafit atau ukuran grafit yang sangat kecil. Pada material gardan yang rusak ukuran grafit yang dimiliki lebih panjang dibandingkan dari gambar IV.7. Distribusi penyebaran grafit pada gambar IV.6 terlihat sangat jarang, jarak antara grafit saling berjauhan. Sedangkan berbeda dengan gambar IV.7 yang memiliki distribusi sebaran grafit yang rapat dan panjang. Cenderung bentuk grafit pendek dari panjang grafit yang ada di gambar IV.6, dan di daerah patahan terlihat sedikit grafit. Mungkin ini disebabkan adanya pembekuan yang tidak seragam pada atau lebih cepat, sehingga karbon tidak sempat mengendap. Ketidak seragaman proses pembekuan mungkin disebabkan adanya inklusi pada daerah patahan atau terjadinya cacat produksi.

Ketidak seragaman proses pembekuan terjadi pada proses produksi yang disebabkan karena adanya efek *Cil*. Efek *Cil* ini dapat mempengaruhi bentuk mikro struktur, karena ada proses pendinginan cepat di daerah tertentu. Hal ini terlihat karena adanya struktur mikro yang berbeda di daerah patahan, yaitu berbentuk seperti besi tuang putih. Dimana proses pembentukan besi tuang putih itu dikarenakan pendinginan cepat, yang menyebabkan karbon tidak sempat untuk mengendap. Efek *Cil* ini terjadi bisa disebabkan karena adanya inklusi pada cetakan diproses penuangan logam cair. Jadi kemungkinan kegagalan material FC50 pada gardan mobil disebabkan karena cacat produksi.

Dengan menggunakan standar ASTM A247 dan melihat gambar struktur mikro IV.5 dan IV.6, dapat diketahui bahwa pada daerah yang patah lebih getas dari daerah yang berada jauh dari patahan. Ini diindikasikan dari panjang, bentuk, dan sebaran grafit.

6. Pengamatan struktur mikro antara daerah dekat patahan dengan daerah yang jauh dari patahan didapatkan perbedaan ukuran, bentuk, dan distribusi grafit. Perbedaan ini disebabkan adanya ketidakseragaman proses laju pendinginan yang dialami oleh material gardan FC50. Ketidakseragaman bentuk grafit ini mungkin disebabkan adanya inklusi pada material tersebut atau cacat pada proses produksi (efek *Cil*) yang dialami oleh material gardan.

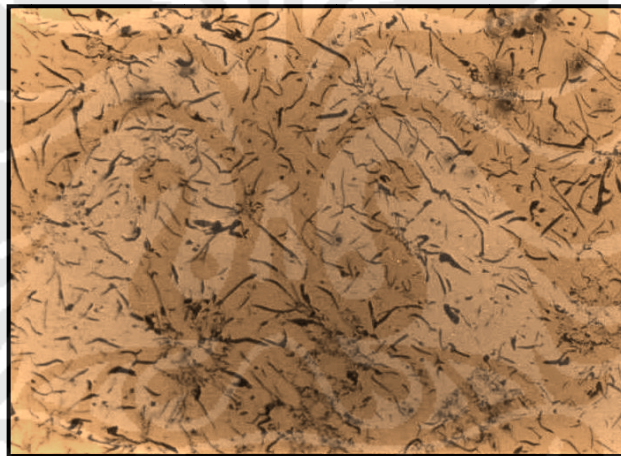
**Gambar IV.7** Struktur Mikro Sampel Awal. Perbesaran 100x, Tanpa Dilakukan Etsa.

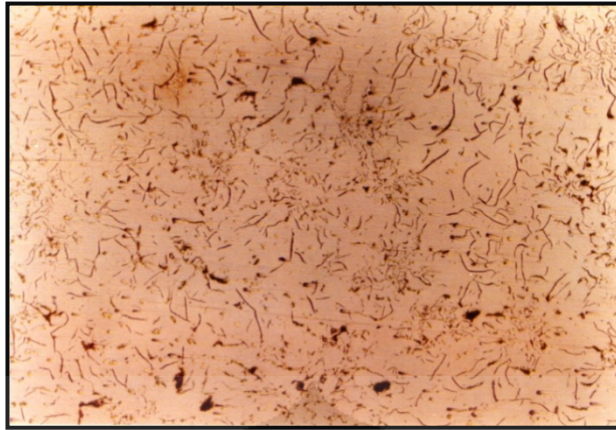
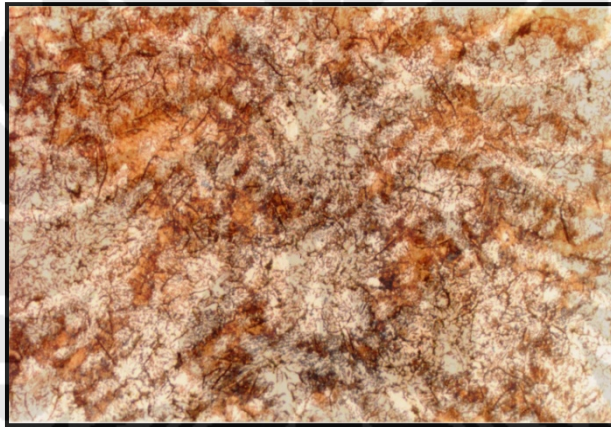
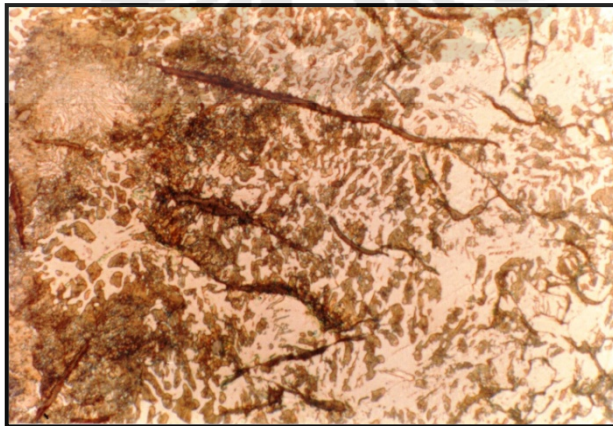
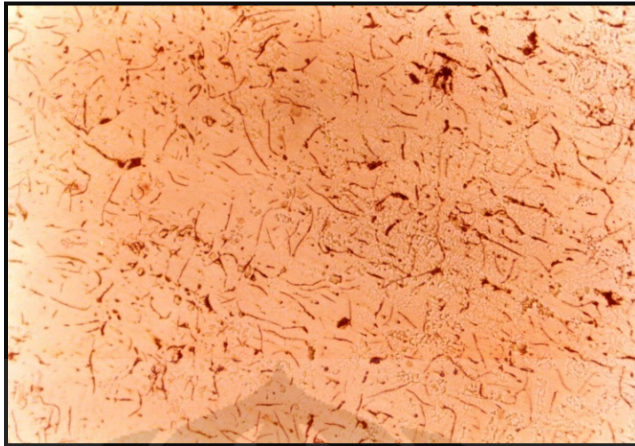
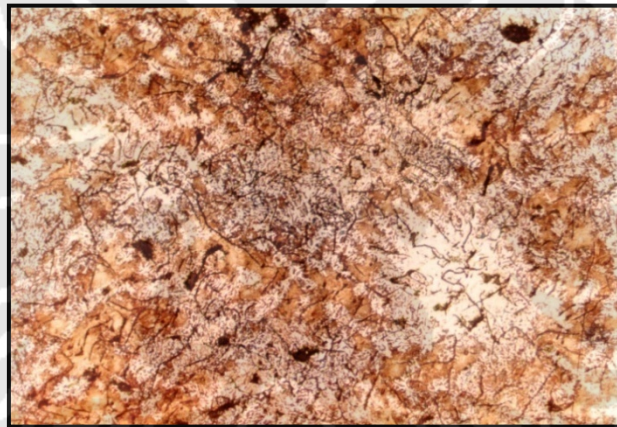
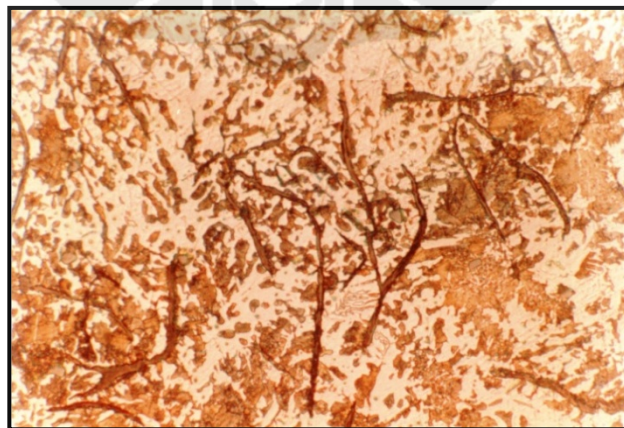
Perlakuan panas yang dilakukan menghasilkan perubahan struktur mikro, seperti terlihat pada gambar IV.9 sampai gambar IV.41. Dapat dilihat perubahan yang terjadi bentuk grafit serpih yang semakin tebal Hal ini terjadi pada temperatur  $100^{\circ}\text{C}$  dan  $200^{\circ}\text{C}$  dengan waktu tahan 10,20,30 dan 60 menit (gambar IV.9 sampai IV.32). Pada gambar dengan perbesaran 500 kali terlihat bahwa struktur perlit sedikit berkurang dengan adanya peningkatan jumlah ferit.

Perlakuan panas dengan temperatur  $800^{\circ}\text{C}$  dan waktu tahan 10, 20,30 dan 60 menit, menghasilkan perubahan struktur mikro yang sangat berbeda. Dapat dilihat pada gambar IV.31 sampai gambar IV.44. Bentuk grafik yang dihasilkan kembali menjadi lebih tipis dan halus. Dengan pembesaran 500 kali ukuran matrik perlit berubah menjadi lebih kecil dan hampir hilang, sedangkan ferit membesar dan meluas. Matrik ferit yang memiliki sifat lebih lunak dan bertambah luas mengakibatkan sifat kekerasan besi tuang kelabu tersebut menurun.
