## BAB V

### GAMBARAN UMUM PT.SEMEN PADANG

Berdasarkan data sekunder hasil penelitian, kecelakaan kerja yang di laporkan di biro Keselamatan Kesehatan dan Lingkungan Hidup (K3LH) PT. Semen Padang tahun 2005 – 2007 terjadi 62 kasus. Dari 62 kasus kecelakaan kerja yang terjadi, 10 di antaranya terjadi di Unit Produksi IV atau 16,13% kecelakaan kerja yang terjadi di PT. Semen Padang terjadi di Unit Produksi IV. Dari 10 kasus kecelakaan kerja yang terjadi di Unit Produksi IV PT. Semen Padang selama periode 2005 – 2007, 20% (2 kasus) berasal dari *unsafe condition* (kondisi tidak selamat) dan 80% (8 kasus) berasal dari *unsafe action* (tindakan tidak selamat).

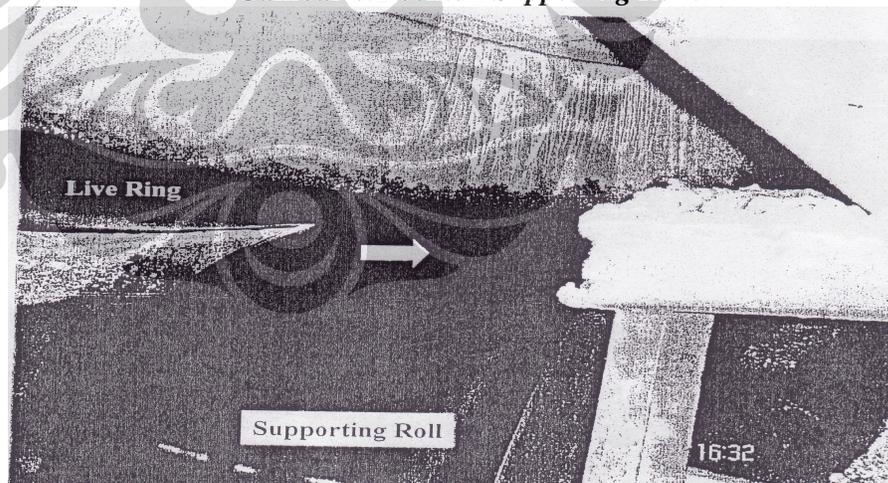
**Gambar 6.1 bentuk *Supporting Roller***

Proses kerja yang dilakukan *Supporting Roller* saat terjadi kecelakaan adalah *lead wire test*. Proses *lead wire test* adalah dengan memasukan kawat timah diantara dua ring tersebut. Kawat timah yang diharap keluar dari *Supporting Roller* adalah 1 mm.

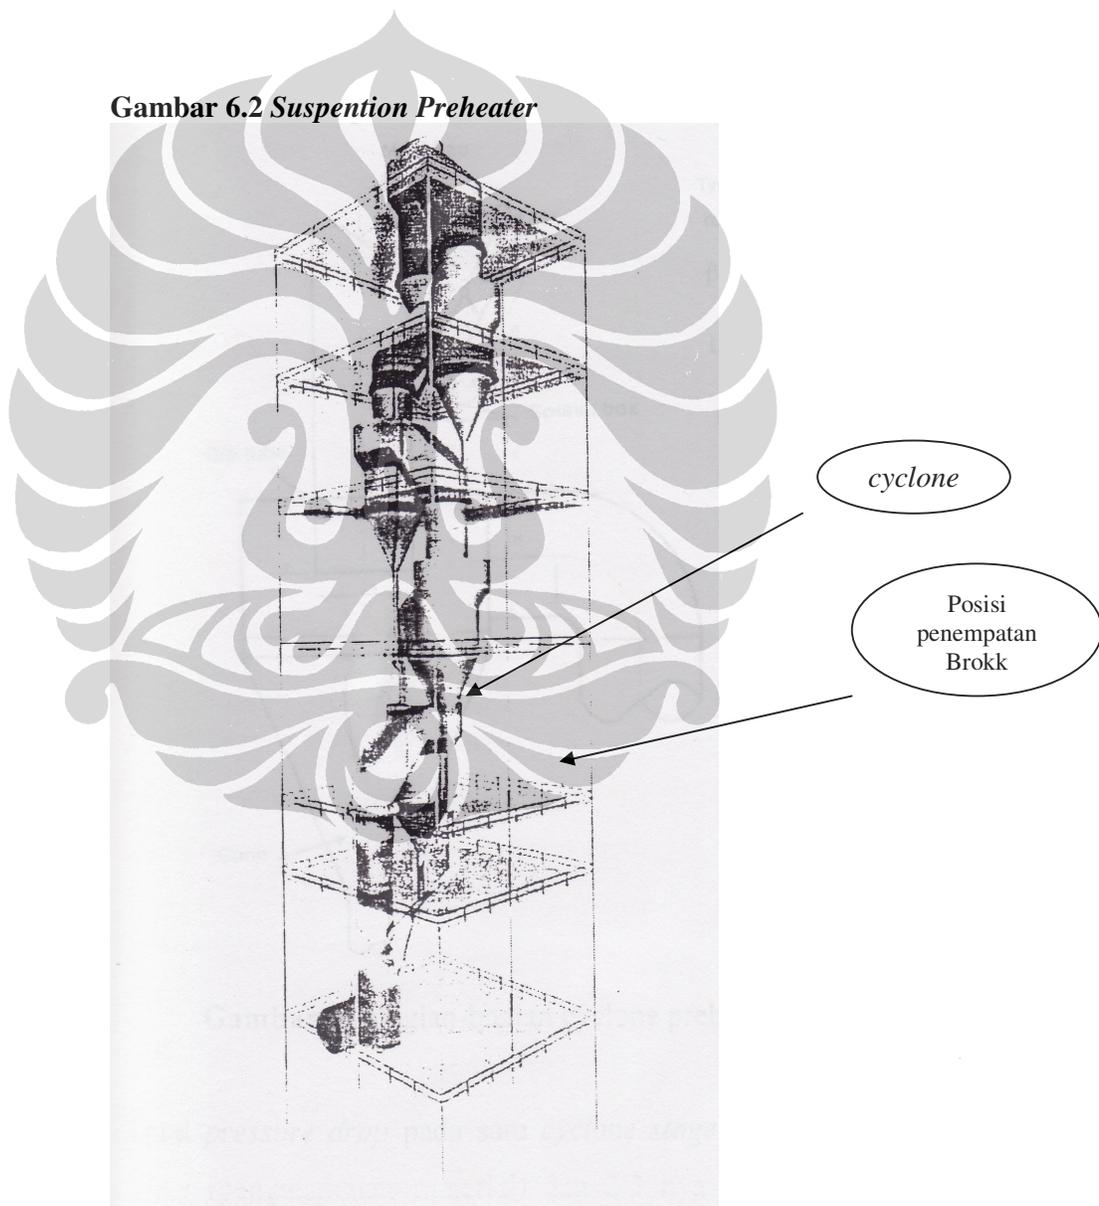
**Gambar 6.2** *Suspention Preheater*

Area yang diamati pada wilayah *Suspention Preheater* lantai III adalah area sekitar *Suspention Preheater* dan dinding *conis cyclon*. Area kerja di *Suspention Preheater* saat terjadi kecelakaan merupakan area yang biasanya digunakan sebagai area lalu lintas pekerja dengan luas *Suspention Preheater* per lantai  $9 \times 9$  meter.

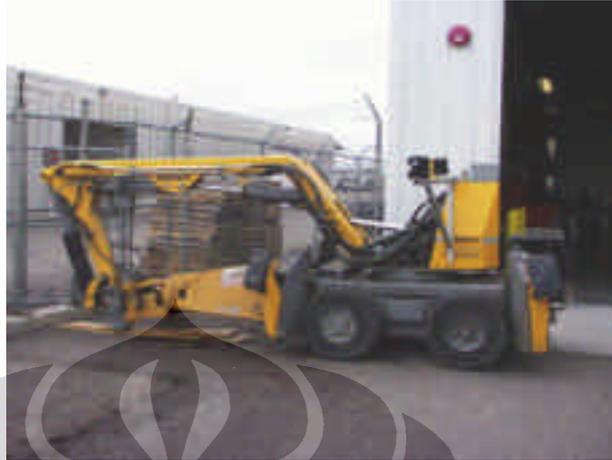
**Gambar 6.3 Brokk BM 250 T**

Penarikan Brokk BM 250 T ke lantai III *Suspention Preheater* dimaksudkan untuk membantu proses pengosongan material yang lengket dan menumpuk di dalam *cylone*.

BROKK BM 250 T memiliki berat bersih 3,064 ton (3064 kg) dan rantai takal tersebut memiliki *tensile strenght* 5 ton (5000 kg). Hal tersebut menunjukan bahwa *fatigue limit* dari rantai takal adalah 1750 – 3000 kg. Namun berat BROKK BM 250 T melebihi dari matas maksimum *fatigue limit* rantai takal. Dan proses penarikan ini berlangsung secara terus menerus dalam waktu yang cukup lama (20 jam) sehingga menyebabkan *failure* atau putusnya rantai takal.

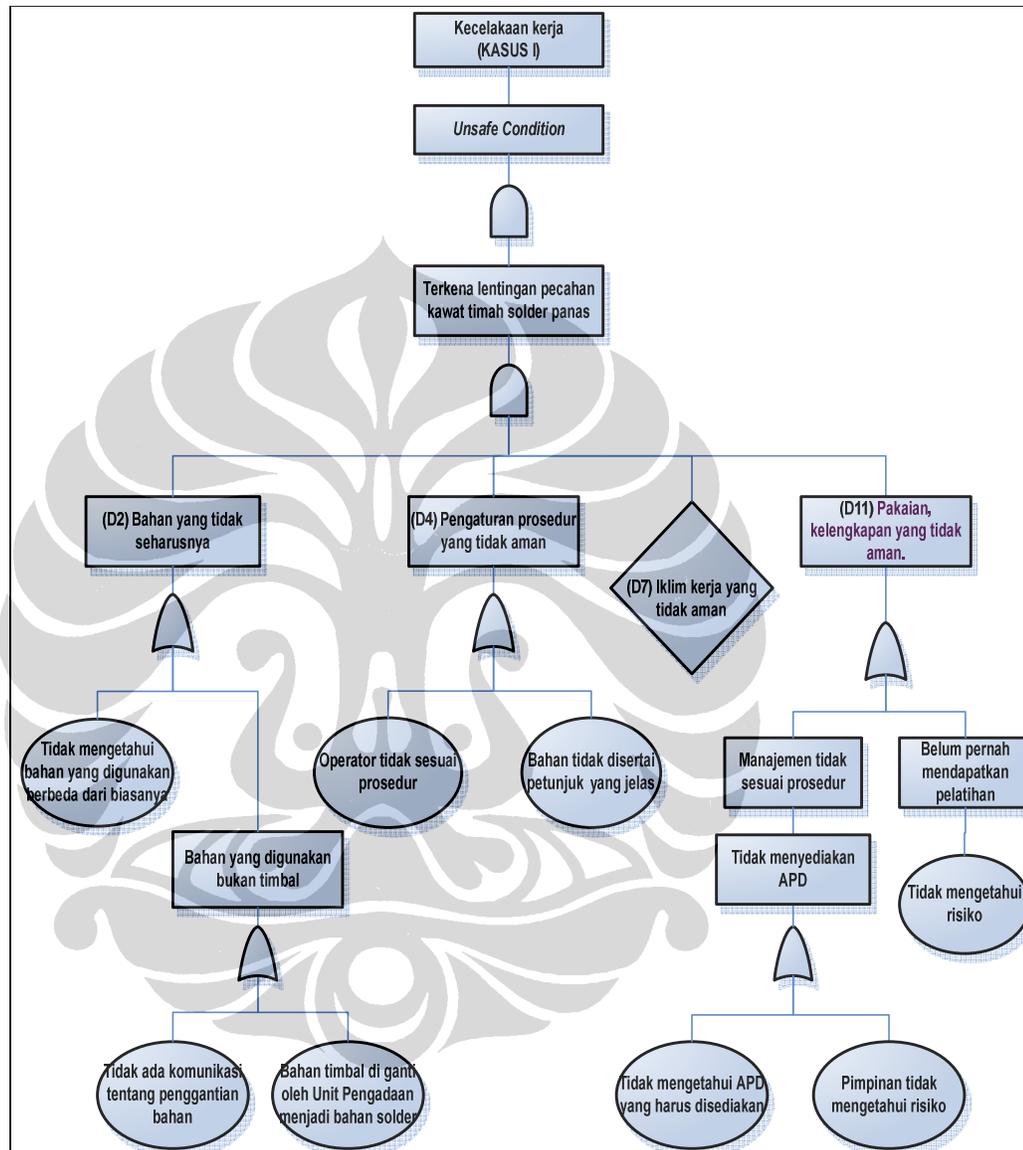
**Gambar 7.1. Metoda *Fault Tree Analysis* berdasarkan *Unsafe Condition*  
Kasus I**

Berdasarkan hasil penelitian kasus I yang digambarkan pada FTA di atas, diperoleh gambaran bahwa kecelakaan kerja terjadi karena adanya ledakan kawat saat melakukan *lead wire test*. Kawat yang digunakan saat terjadinya ledakan adalah kawat solder, sedangkan kawat yang biasanya digunakan adalah kawat timbal. Berdasarkan hasil pengujian yang dilakukan di Lab Metalurgi dan Material

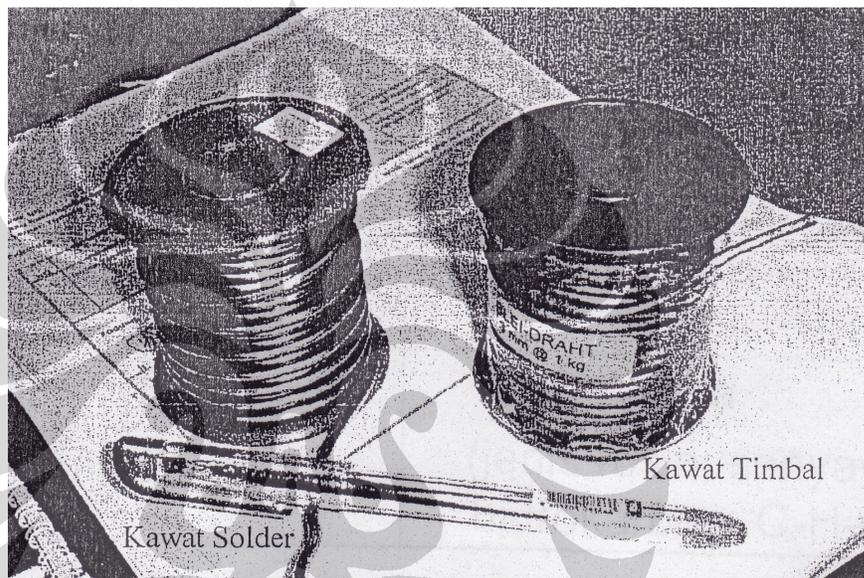
**Gambar 7.2. Kawat solder dan kawat timbal**

sehingga tidak dapat dilihat perbedaan antara kawat yang digunakan saat terjadinya kecelakaan dengan kawat yang biasanya digunakan. Sebagaimana dapat dilihat pada gambar 7.2. :

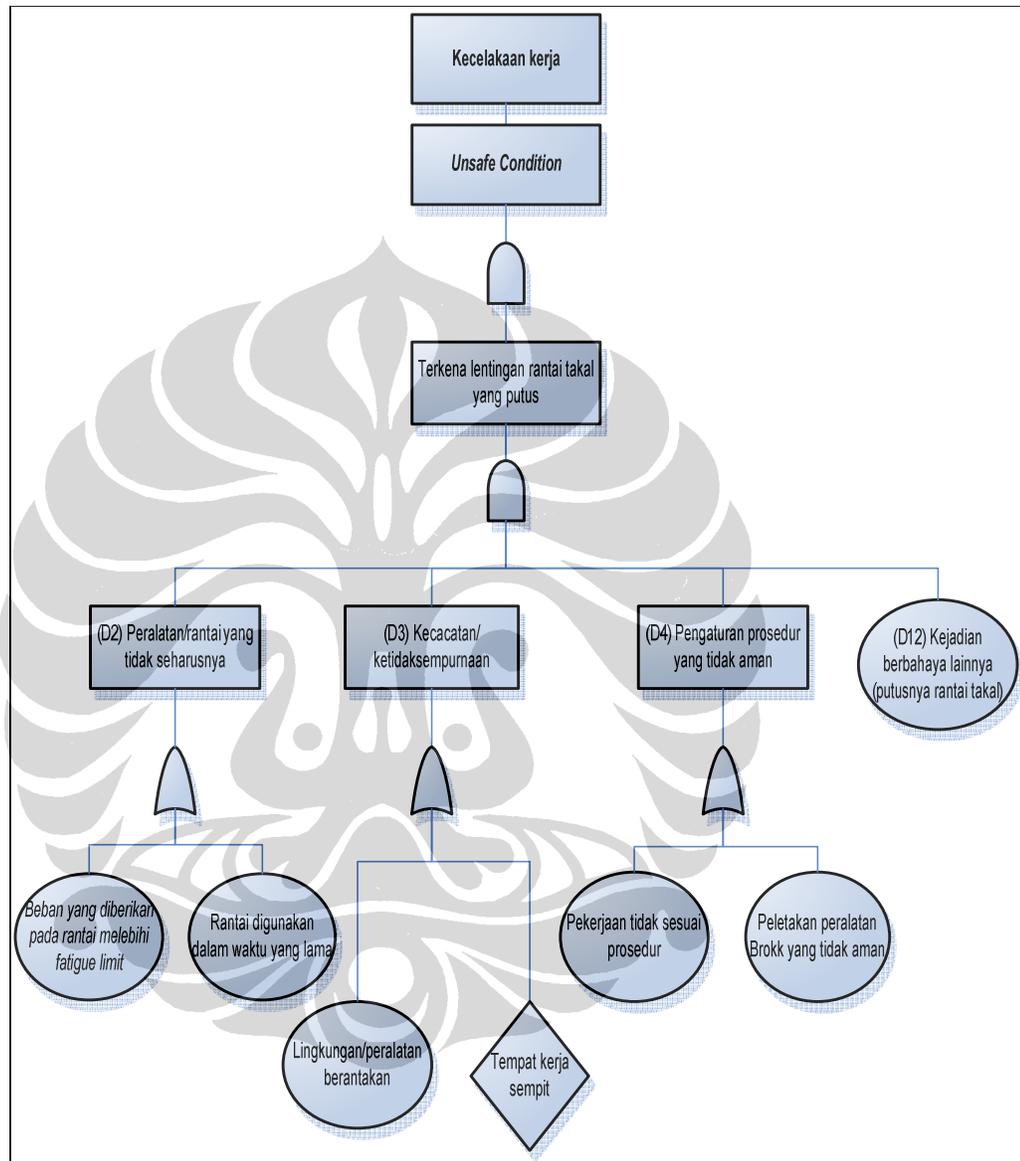
**Gambar 7.3. Metoda *Fault Tree Analysis* berdasarkan *Unsafe Condition* Kasus II**

Berdasarkan hasil penelitian kasus II yang digambarkan pada FTA di atas, diperoleh gambaran bahwa kecelakaan kerja terjadi karena putusnya rantai takal. Putusnya rantai takal dipicu karena penggunaan rantai yang digunakan tidak semestinya. Penggunaan rantai yang tidak semestinya dapat diketahui dari berat

benda atau BROKK BM 250 T yang dibebankan pada rantai takal melebihi kekuatan (*fatigue limit*) rantai itu sendiri.

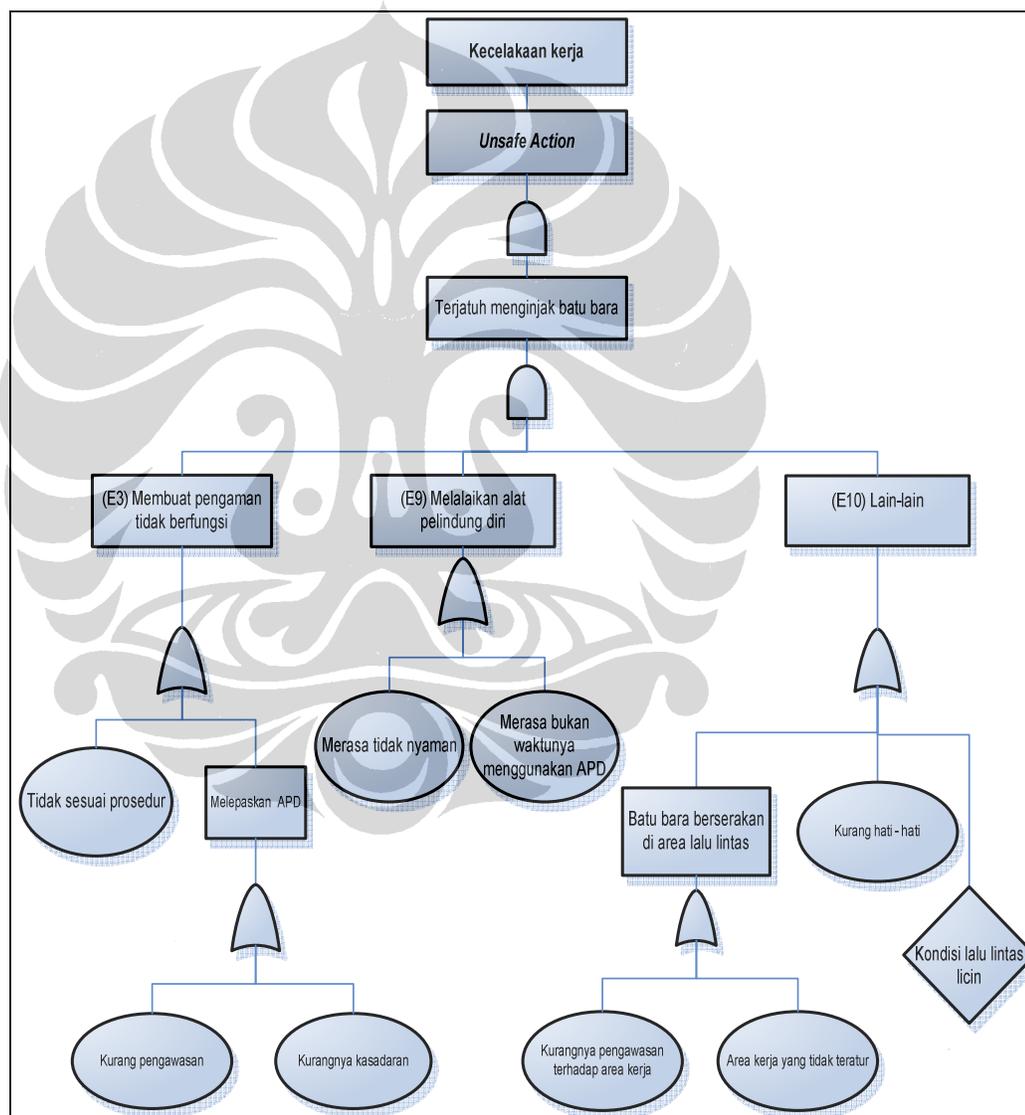
**Gambar 7.4. Metoda *Fault Tree Analysis* berdasarkan *Unsafe Action* Kasus III**

Berdasarkan hasil penelitian kasus III yang digambarkan pada FTA di atas diperoleh gambaran bahwa kecelakaan kerja yang terjadi dikarenakan tindakan yang tidak yang selamat. Dimana pekerja membuat pengaman atau Alat Pelindung Diri (APD) tidak berfungsi, melalaikan alat pelindung diri yang ditentukan serta adanya faktor lain.

Dari hasil penelitian dapat diketahui bahwa korban membuat pengaman tidak berfungsi karena melepaskan *safety shoes*. Sedangkan di area kerja sudah terdapat rambu untuk menggunakan *safety shoes*, hal tersebut mengindikasikan bahwa korban tidak sesuai prosedur saat berada di area kerja. Kecenderungan korban untuk melepaskan *safety shoes* bisa dikarenakan kurangnya pengawasan dari atasan dan kurangnya kesadaran dari korban terhadap keselamatan.

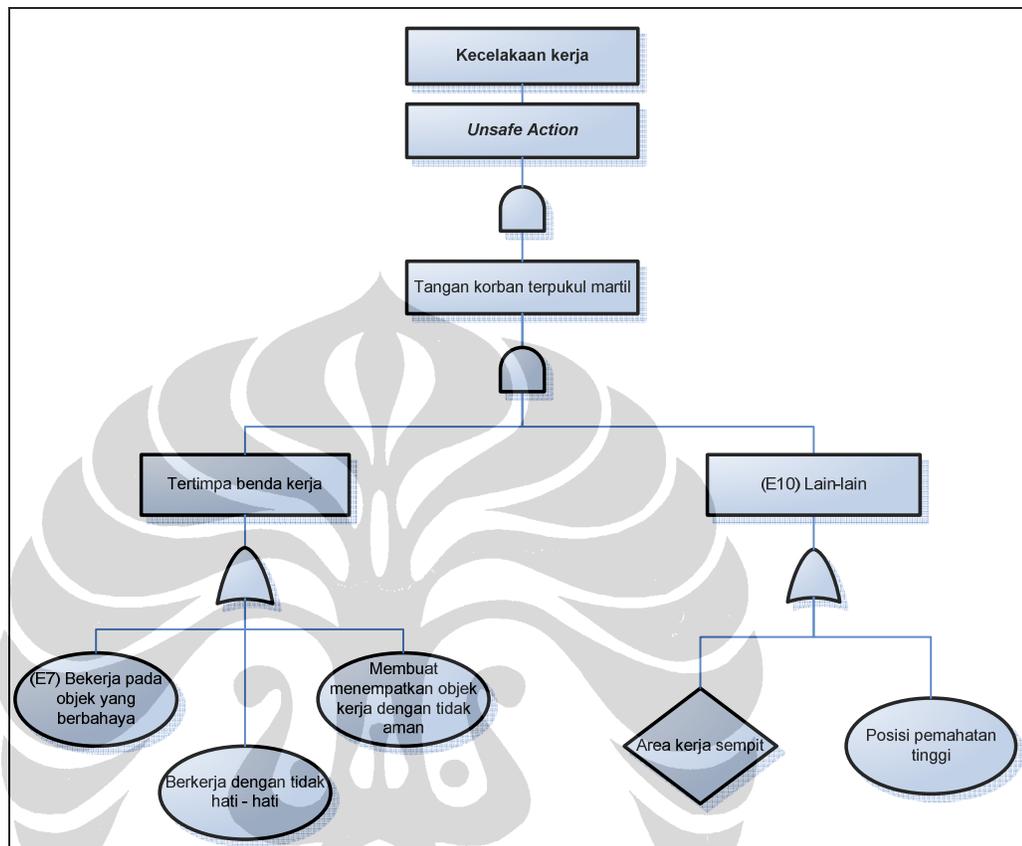
**Gambar 7.5. Metoda *Fault Tree Analysis* berdasarkan *unsafe action* Kasus IV**

Berdasarkan hasil penelitian kasus IV yang digambarkan pada FTA di atas diperoleh gambaran kecelakaan kerja yang terjadi yaitu terpukulnya tangan korban oleh martil rekan korban atau tangan korban tertimpa benda kerja.

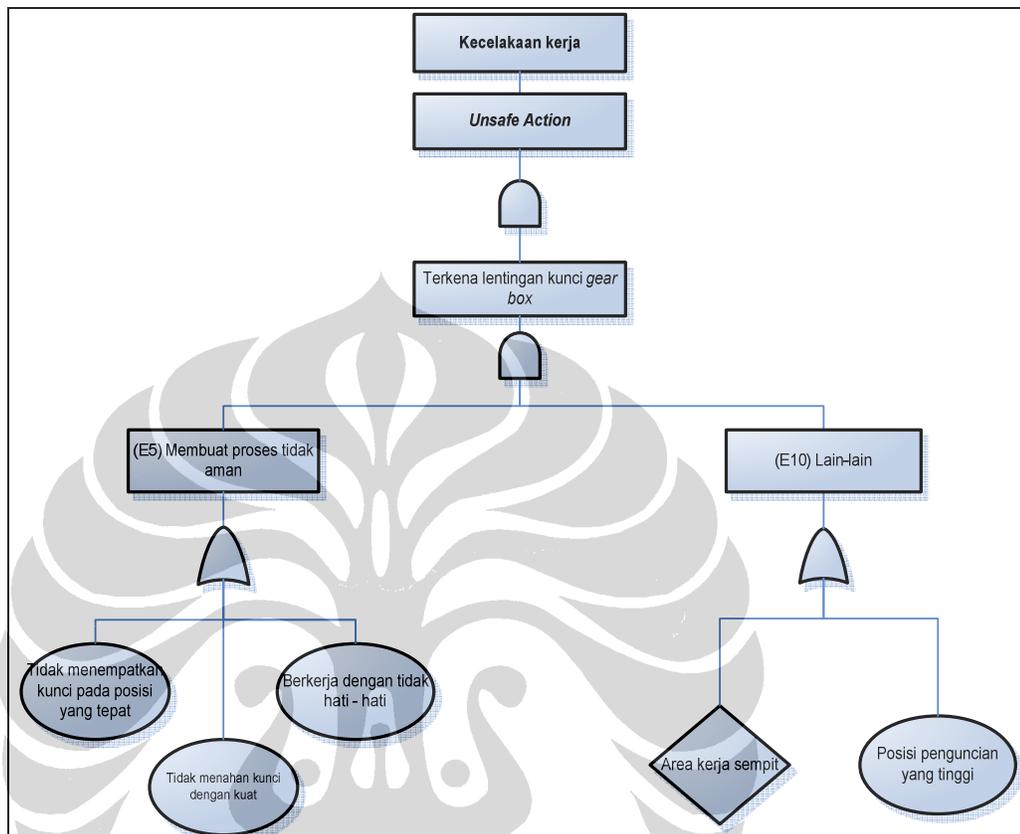
**Gambar 7.6. Metoda *Fault Tree Analysis* berdasarkan *unsafe action* Kasus V**

Berdasarkan hasil penelitian kasus V yang digambarkan pada FTA di atas, diperoleh gambaran bahwa faktor yang berkontribusi terhadap kecelakaan tersebut yaitu korban membuat atau melaksanakan proses kerja tidak aman dan faktor lainnya yaitu area kerja yang sempit serta proses penguncian yang tinggi.

Korban membuat proses tidak aman karena tidak memastikan penempatan posisi kunci yang akan dipasangkan dan tidak menahannya dengan kuat pada *gear box*. Dari hasil wawancara diketahui bahwa saat melakukan pekerjaan tersebut korban tidak mengalami kelelahan atau kondisi fisik yang kurang sehat. Sehingga

Dari hasil penelitian diketahui bahwa kunci *gear box* berada pada posisi yang tinggi atau melebihi tinggi badan korban. Selain itu area kerja untuk pekerjaan ini sempit, sehingga tidak memungkinkan untuk menggunakan penyangga. Berdasarkan hasil penelitian tersebut dapat disarankan kepada pekerja untuk selalu berhati – hati dan berkonsentrasi saat melakukan pekerjaannya.
