Kelongsoran Pada Bantaran Sungai Studi Kasus Bantaran Kali Ciliwung Wilayah Jakarta Selatan dan Timur

Tommy Ilyas, Damrizal D., Erly Bahsan, Agus Indrayono, Rita P dan Siti Rasyidati
Grup Riset Geoteknik Universitas Indonesia
geotech@eng.ui.ac.id

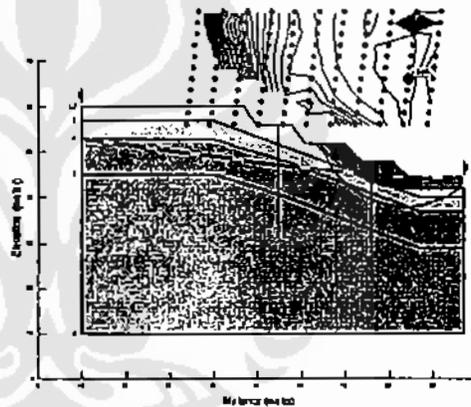
Gambar 3. Gambar keruntuhan pada kondisi MAT minimum tanpa beban luar

Hasil simulasi yang terlihat pada Tabel 3 serta Gambar. 3 dan 4, dapat disimpulkan bahwa beban luar berupa pemukiman penduduk tidak terlalu besar pengaruhnya bagi perubahan nilai faktor keamanan dan bentuk kelongsoran.

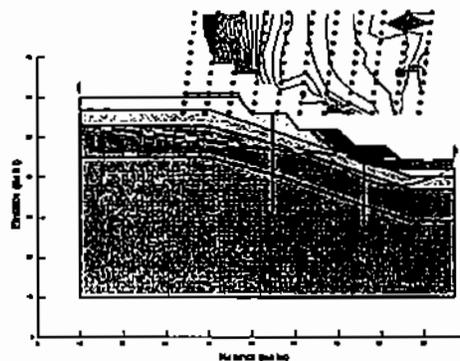
Gamabr. 4. Gambar keruntuhan pada kondisi MAT minimum dengan beban luar

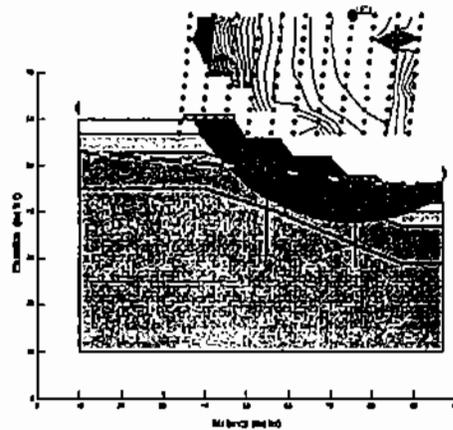
Faktor yang lebih berpengaruh dalam kasus ini adalah naik turunnya muka air tanah dan sungai, walaupun nilai permeabilitas tanah tersebut cukup rendah. Perbedaan nilai faktor keamanan akibat adanya beban luar hanya terjadi pada kondisi MAT maksimum (sebelum banjir) yaitu 1.585 tanpa beban, dan menjadi 1.571 bila diberi beban luar.

Pada kondisi ini, keberadaan beban luar ternyata memang berpengaruh menaikkan sedikit nilai angka faktor keamanan. Selain itu, kurva kelongsoran yang terjadi pada kondisi dengan beban menjadi lebih besar daripada kurva yang terjadi pada saat tak terbebani. (Gambar 5 dan 6)

Gambar. 6.
Gambar keruntuhan pada kondisi MAT maksimum dengan beban luar

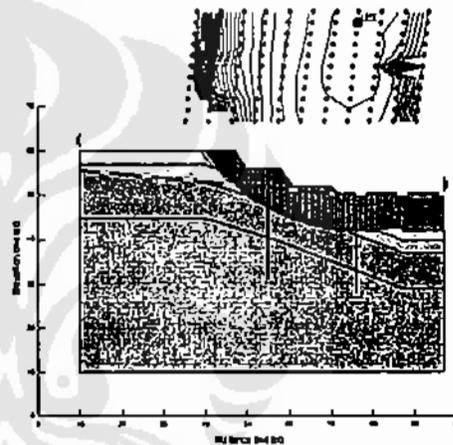
Bentuk kurva kelongsoran yang besar juga dapat terjadi pada kondisi ketinggian muka air sungai saat banjir. Walaupun nilai faktor keamanan minimal yang didapat masih lebih kecil dari pada kondisi muka air maksimum, minimum, maupun normal.

Gambar7.
Gambar keruntuhan pada kondisi banjir tanpa beban luar

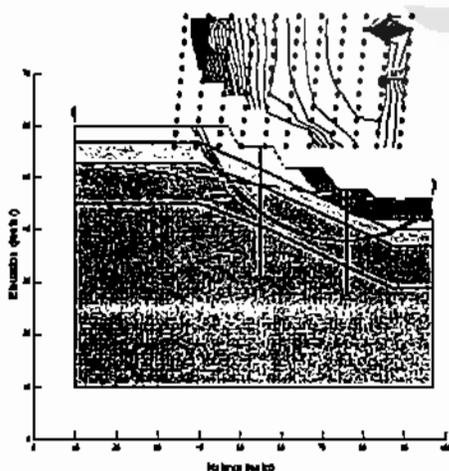
Gambar. 5.
Gambar keruntuhan pada kondisi MAT maksimum tanpa beban luar

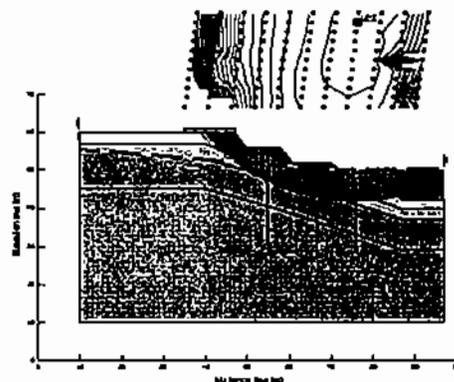
Gambar 8.
Gambar keruntuhan pada kondisi banjir dengan beban luar

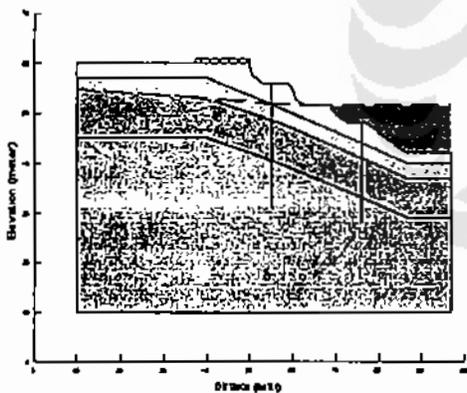
Simulasi berikutnya dilakukan dengan asumsi bahwa kondisi lereng akan terkikis pada saat musim dengan curah hujan tinggi. Pada kondisi ini, kemiringan dinding lereng menjadi semakin curam. Sedangkan lebar jalan setapak yang berfungsi seperti bordes pada tiap tingkat lereng menjadi relatif lebih sempit. (Gambar. 9)

Berlawanan dengan kondisi lereng bagian atas, di bagian bawah justru terjadi penumpukan akibat pengikisan lereng sehingga bentuk kemiringannya cenderung lebih landai. Hal ini dipengaruhi pula dengan akibat erosi air sungai yang volumenya bertambah dan arusnya menjadi semakin cepat. Pada kondisi ini muka air sungai diasumsikan masih cukup tinggi yaitu sekitar 10 meter dari dasar.

Gambar. 9.
Kondisi lereng setelah terkikis hujan

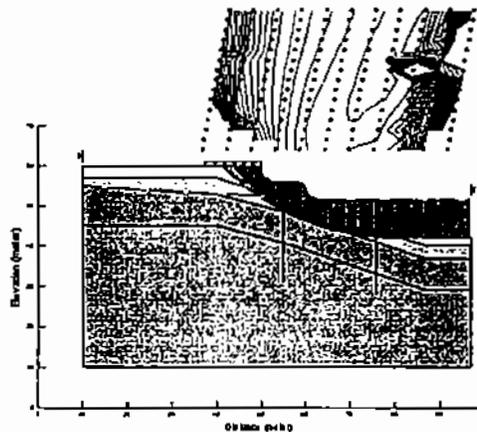
Hasil yang didapat dari simulasi pada kondisi ini adalah nilai angka keamanan longsor menjadi lebih kecil yaitu 1.388. Bentuk kelongsoran yang diprediksikan tetap terjadi dari puncak lereng.

Gambar. 10.
Keruntuhan lereng pada kondisi setelah lereng terkikis hujan dengan muka air sungai tinggi

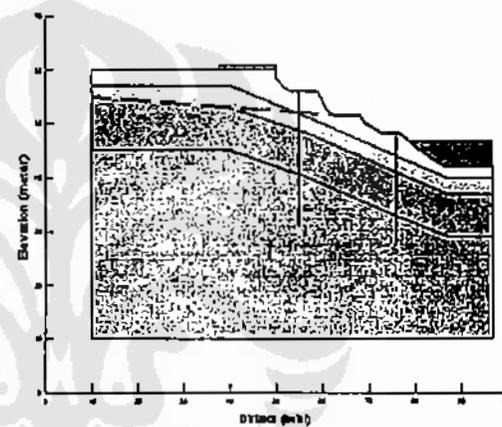
Simulasi dilanjutkan dengan menurunkan permukaan air sungai setelah terjadi pengikisan lereng dan banjir. Kondisi seperti terlihat pada Gambar 11. Nilai factor keamanan minimum yang didapat pada kondisi ini adalah 1.066, dengan bentuk lengkung kelongsoran besar seperti terlihat pada Gambar 12. Nilai faktor keamanan 1.066 menunjukkan kondisi lereng mulai kurang stabil dan berpotensi untuk dapat terjadi longsor.

Gambar. 11.
Kondisi lereng yang terkikis hujan dengan muka air sungai turun

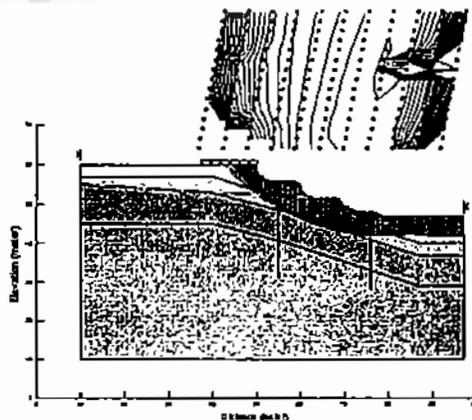
Gambar. 12.
Keruntuhan lereng pada kondisi setelah lereng terkikis hujan dengan muka air sungai turun

Pencegahan yang dapat dilakukan adalah dengan membuat dinding penahan tanah dari batu kali dengan diberi drainasi untuk mencegah terjadinya penggerusan lereng akibat hujan. Metode ini sudah diterapkan oleh penduduk di beberapa segmen lain dari aliran Sungai Ciliwung ini, terutama pada daerah yang lebih ke hilir seperti di kelurahan Pejaten dan Pasar Minggu.
