Analisa Kerusakan Material Refraktori Magnesia Chrom Pada Converter Pemurnian Nikel Matte

Bambang Suharno dan Hendra Basuki Rachmat
Jurusan Metalurgi Fakultas Teknik Universitas Indonesia
E-mail: suharno@eng.ui.ac.id

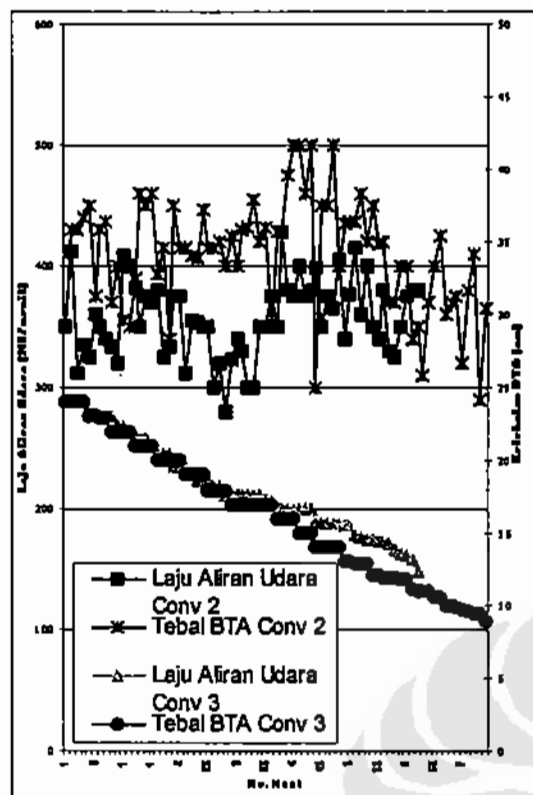
Gambar 2. Pengaruh Laju Aliran Udara terhadap Laju Kerusakan Refraktori

Tingginya temperatur bath juga dipengaruhi oleh kekentalan dari cairan *matte*. Jika kekentalannya relatif tinggi sekitar 1,5 Pa.S, mempengaruhi efisiensi dari reaksi *fluxing* yang rendah dikarenakan laju aliran udara yang relatif rendah (< 400 m³/menit). Berdasarkan data laju aliran udara tiap heat untuk converter no.2 dan 3 diperoleh nilai rata-rata 357 dan 409 m³/menit.

Laju aliran udara converter no.2 lebih rendah dibandingkan no.3, yang berarti berpengaruh terhadap laju kerusakan refraktori converter no.2 yang relatif lebih cepat.

Hal ini dapat dijelaskan bahwa dengan rendahnya laju aliran udara mengakibatkan reaksi oksidasi pada proses convertng menjadi tidak optimal sehingga berpengaruh terhadap kekentalan dari cairan matte yang relatif menjadi tinggi. Dengan tingginya kekentalan cairan matte maka proses pembentukan fasa slag menjadi terganggu akibatnya membutuhkan waktu operasi dengan temperatur tinggi yang lebih lama untuk menghasilkan kandungan nikel > 78 % pada cairan matte.

Untuk mengatasi kerusakan yang terjadi pada BTA peirce smith converter ada dua hal yang perlu dikontrol, pertama menjaga temperatur tetap pada interval 1220-1230 °C yaitu dengan memberikan scrap dan flux yang tersebar secara merata di sepanjang lining bath converter, dengan kontrol temperatur yang baik diharapkan dapat menjaga laju aliran udara secara optimal di atas 400 M³/menit dan kedua menjaga rasio SiO_2/MgO di flux sama dengan di slag.

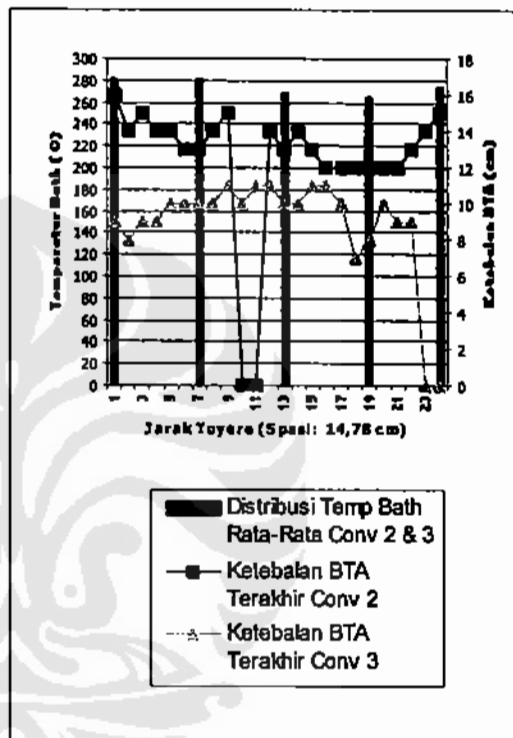
Gambar 3. Pengaruh Distribusi Terhadap Ketidakmerataan Kerusakan Refraktori

Kerusakan Refraktori di Peirce Smith converter PT X terutama disebabkan karena reaksi fluxing yang tidak efisien sehingga mengakibatkan temperatur dalam bath converter tidak merata. Berdasarkan data temperatur pada shell converter no.2 dan 3

nampak bahwa temperatur tidak merata di sepanjang lining bath converter. Distribusi dari temperatur yang tidak merata pada bath converter. Berdasarkan hasil pengukuran terhadap ketenalan refraktori terakhir untuk converter no.2 dan3 terlihat bahwa kerusakan umumnya terjadi pada daerah antara bagian tengah dan ujung dari bath (bagian utara dan selatan).

Efisiensi reaksi fluxing sangat ditentukan oleh kualitas pengikatan SiO₂ terhadap Fe untuk bereaksi membentuk fasa fayalite slag. Silika flux yang ditambahkan melalui chute dari bin conveyor tidak terdistribusi secara optimum pada seluruh bagian dari lining bath, akibatnya flux tersebar secara tidak merata dan lebih banyak jatuh ke bagian tengah dari bath sedangkan untuk bagian utara dan selatan relatif kurang. Hal ini mempengaruhi kecepatan reaksi fluxing antara bagian tengah, utara dan selatan sehingga pada bagian utara dan selata terjadi penjenuhan besi oksida (FeO) yang relatif tinggi.

Chute yang dipakai untuk memasukkan material silika fluks dan scrap tidak mampu secara optimum memberikan pendistribusian secara merata pada seluruh lining bath converter. Berdasarkan desain awalnya yang dibuat pertama kali oleh Dravo Januari 1985 dengan model *retractable chute* (dapat diturunkan dan ditarik ke belakang dengan silinder udara), hasil data menunjukkan model tersebut tidak dapat bertahan lama karena pembentukan *build up* pada permukaan mulut *chute* sehingga menimbulkan kemacetan dan silinder udara tidak dapat bekerja.

Dengan memperhatikan dan mempertimbangkan kondisi operasi tersebut di atas untuk masa mendatang perlu dikembangkan chute model baru dengan spesifikasi mampu mendistribusikan silika fluks secara optimum/ merata pada bagian lining bath converter, mampu bertahan cukup lama pada kondisi lingkungan temperatur tinggi (600 °C) dan tidak cepat buntu karena serangan build up yang tinggi.

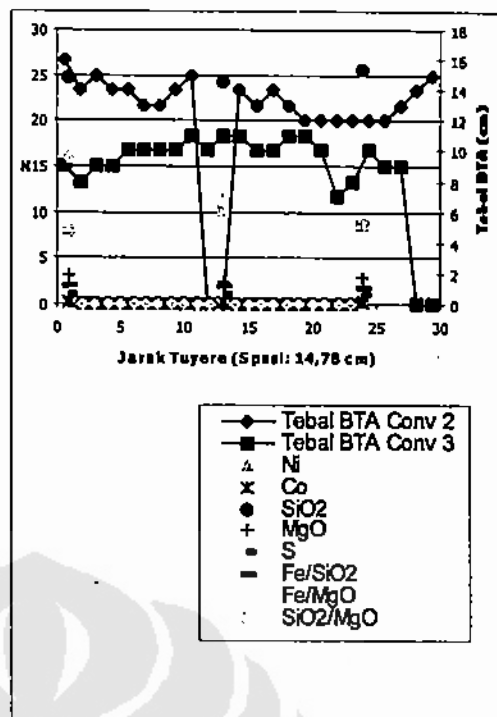
Gambar 4.. Pengaruh Distribusi Komposisi Slag terhadap Ketidakteraturan Kerusakan Refraktori

Scrap boat yang ditambahkan melalui mulut *converter* untuk mengontrol temperatur dalam bath juga terbukti tidak mampu menjangkau secara maksimum ke bagian utara dan selatan dari bath converter. Berdasarkan hasil penelitian yang dilakukan terhadap sampel slag converter dengan menggunakan X-ray Spectrometry, diketahui bahwa untuk bagian utara, tengah dan selatan memiliki komposisi SiO_2 , MgO dan Fe yang bervariasi.

Berdasarkan rasio dari Fe/SiO_2 yang diperoleh untuk bagian utara dan selatan cenderung lebih kecil dari bagian tengah hal ini membuktikan bahwa reaksi fluxing untuk pengikatan besi oksida oleh SiO_2 tidak merata untuk seluruh bagian *lining bath*.

Berdasarkan rasio SiO_2/MgO yang diperoleh diketahui bahwa % SiO_2 untuk bagian utara dan selatan memiliki nilai nilai berkisar antara 25,1 – 27,4 %. Tingginya % SiO_2 diikuti dengan tingginya % MgO yang terikat dalam fasa slag antara 3,2 – 3,5 %. Sehingga nilai untuk rasio SiO_2/MgO nya menjadi kecil antara 7,1 – 8,5 %. Rasio untuk SiO_2/MgO di flux berdasarkan data DKP FLUX assay rata-rata 15,72 % dengan kadar SiO_2 yang terkandung sebesar 74,33 % dan MgO sebesar 4,19 %. Selisih yang besar dari SiO_2/MgO di flux dan di slag mengindikasikan korosi sangat mungkin terjadi pada BTA di peirce smith converter.
