## BAB IV

### ANALISA

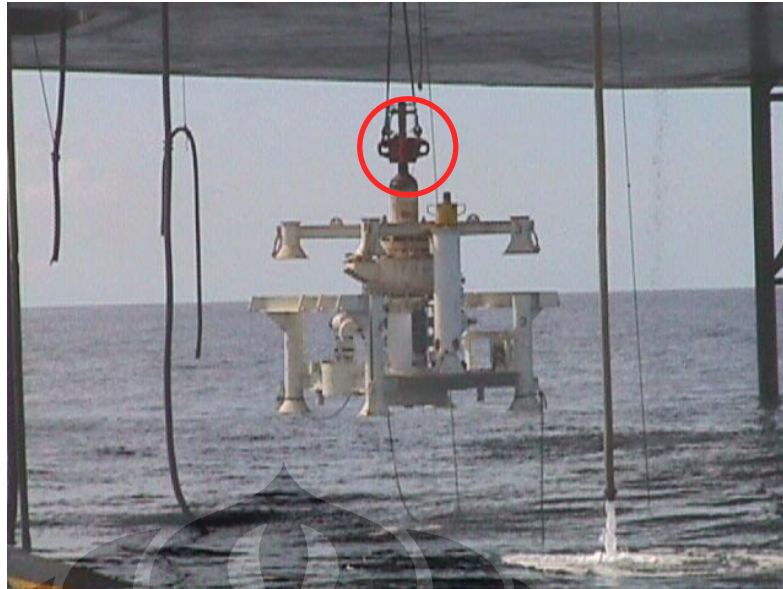
Gambar 4.1 Proses pengangkatan *sub sea tree*

Dari data operasi disebutkan bahwa tidak ada kandungan pasir di dalam aliran minyak dan gas dari sumur SA-21. Hal ini dibuktikan dengan dengan tidak adanya kandungan pasir pada peralatan *test separator*. Adanya unsur Si yang biasa terdapat di dalam komposisi produk korosi kemungkinan besar disebabkan pada saat pengangkatan yaitu masuknya pasir dari dasar laut kedalam *master block*. Selama proses pengangkatan *sub sea tree* sambungan *control umbilical* dicabut sehingga ada ada kemungkinan pasir dari bawah laut masuk ke dalam *sub sea tree*. *Umbilical* adalah saluran yang berisi *hidroulik* dan kabel yang berguna untuk mengontrol pembukaan *wing valve*. Pada saat pengangkatan *umbilical* tetap tertinggal di dasar laut untuk disambungkan kembali dengan *sub sea tree* yang baru. Sambungan *umbilical* yang terbuka dapat dilihat pada tanda lingkaran merah pada gambar 4.1.

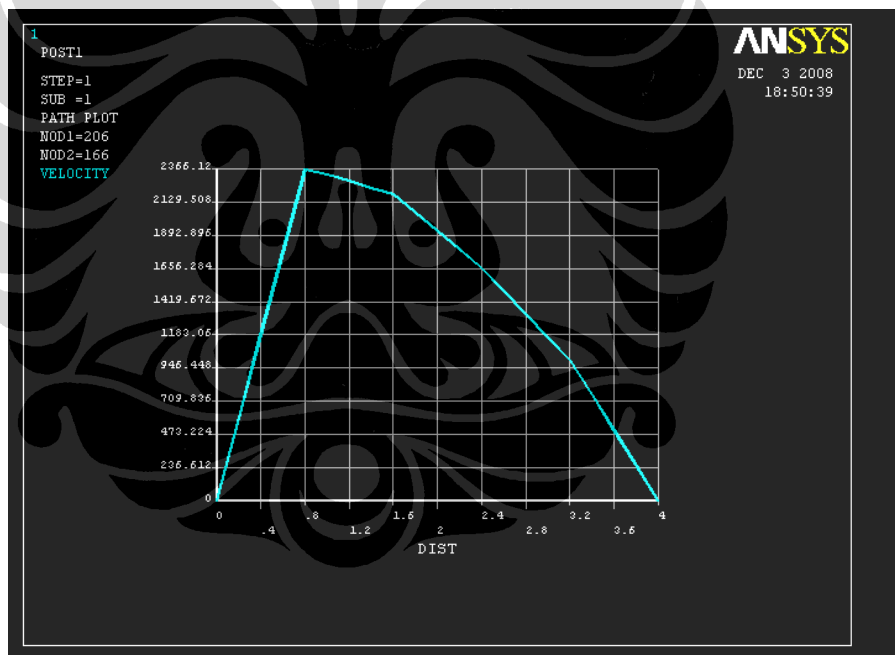
Gambar 4.4 Grafik kecepatan sepanjang garis A-B

Dari hasil pemodelan menggunakan metoda elemen hingga dapat dilihat bahwa kecepatan yang terjadi pada garis A-B yaitu pada keluaran master block mencapai harga maksimum pada jaran 0.8 in (20 mm) dari titik A. Harga maksimum tersebut sebesar 60.1 m/s. Apabila dilihat dari lokasi kebocoran pada master block, kebocoran terjadi pada arah jam 1 seperti ditunjukkan pada gambar 4.5.

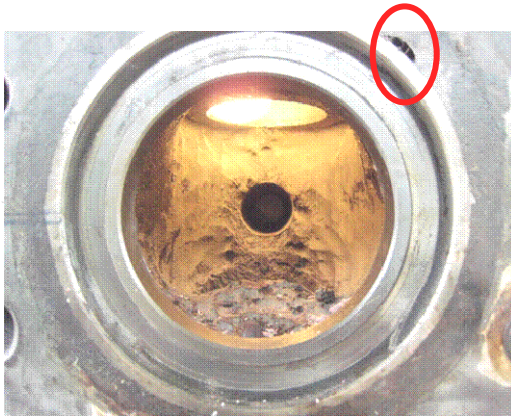
Gambar 4.5 Lokasi kebocoran pada *master block*<sup>[1]</sup>

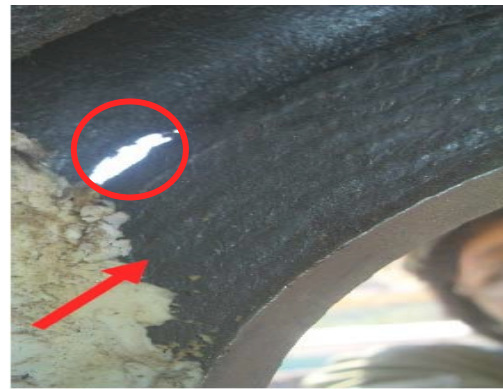
Gambar 4.6 Lokasi kebocoran pada bagain dalam *master block*<sup>[2]</sup>

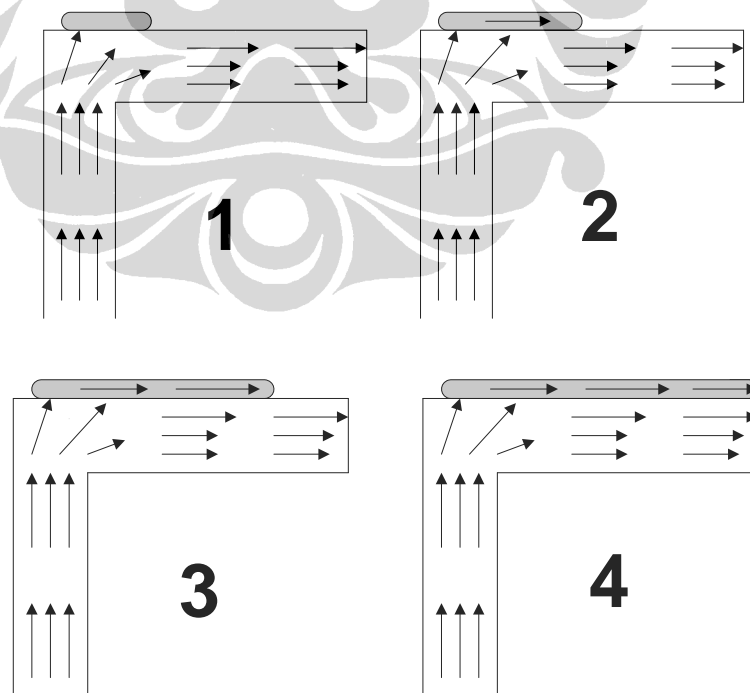
Gambar 4.7 Skema erosi pada *master block*

Dengan melihat pola aliran dari hasil pemodelan menggunakan metoda elemen hingga, maka mekanisme korosi dapat dimodelkan seperti pada gambar 4.7. Gambar 4.7 adalah skematik terjadinya erosi pada *master block*. Erosi terjadi ditandai dengan warna abu-abu. Erosi pertama terjadi pada daerah di dekat belokan, pada daerah ini kecepatan yang terjadi 2876 in/s atau 73 m/s dengan arah serong 45<sup>0</sup> seperti ditunjukkan panah warna merah pada gambar 4.3. Kecepatan maksimum dengan arah ini akan mengikis permukaan *master block*. Pengikisan akan terus berlanjut menuju kearah keluaran gas pada *master block*.

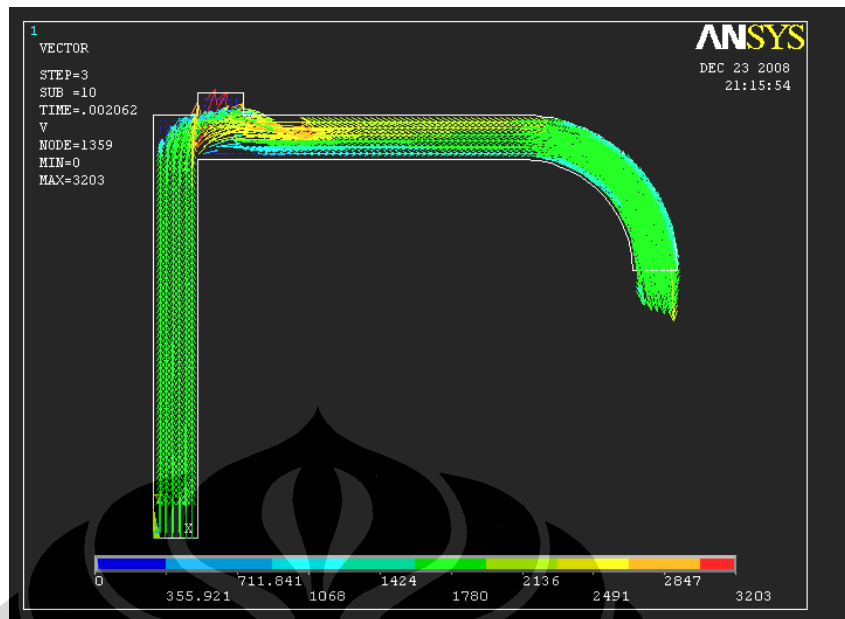
Gambar 4.8 Hasil pemodelan skema erosi

Skematik mekanisme erosi seperti pada gambar 4.7 dapat dibuktikan dengan pemodelan menggunakan metode elemen seperti pada gambar 4.8 dan 4.9. Dari gambar 4.9 kecepatan maksimum dengan arah serong  $45^{\circ}$  akan mengikis permukaan baja pada bagian dalam master block. Erosi akan terus berlanjut sepanjang permukaan atas menuju ke *nozzle* keluaran dari *master block*.
