BAB III

METODOLOGI PENELITIAN

Sumur SA-21 pertama kali berproduksi pada tanggal 27 Juni 2001. Pada bulan Agustus 2006 *sub sea tree* mengalami kebocoran hal ini ditandai dengan adanya penurunan tekanan pada pipa penyalur dan gelembung gas yang timbul pada permukaan laut, kebocoran ini kemudian dibuktikan dengan pemeriksaan bawah laut dengan menggunakan *ROV (Remote Offshore Vehicle)*. Premier Oil memutuskan untuk menutup sumur sementara dan mengangkat *sub sea three* pada bulan Februari 2007. Premier memilih gudang di Batam sebagai tempat penyimpanan sementara dengan pertimbangan jarak terdekat dari lokasi dan untuk menjaga pencemaran lingkungan terhadap *sub sea tree* untuk analisa kegagalan. Peralatan di simpan di lingkungan terbuka dengan pelindung kain

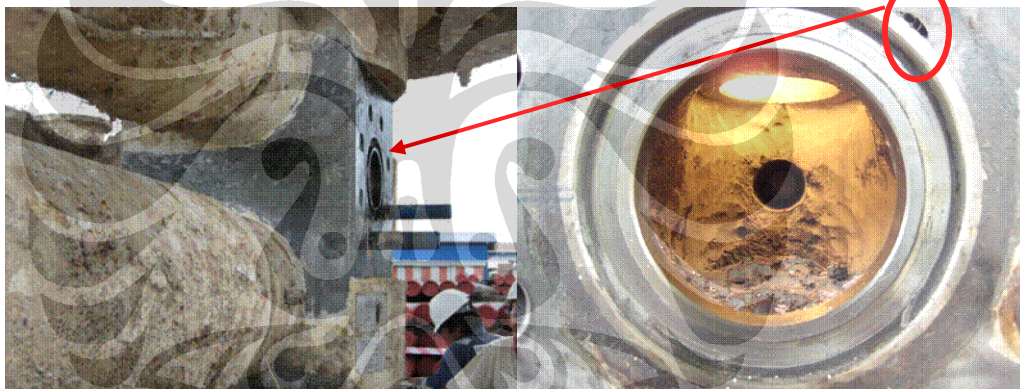
- Ditemukan kebocoran pada *master block*. Kebocoran terjadi pada sambungan dengan *wing valve* dibadan *master block* yang berbatasan dengan dudukan cincin gasket (gambar 3.4). Adanya perbedaan material antara *master block* body (AISI 8630), dudukan gasket (Incoloy 625) dan ring gasket (SS 316 L).
- Adanya pengikisan dan pengurangan ketebalan pada pada dinding dalam bagian atas *master block*, *wing valve* dan *loop spool*.
- Kondisi *sacrificial anode* dalam kondisi baik. Dan tidak ditemukan adanya korosi pada bagian luar *sub sea tree*.

Gambar 3.4. *Master block* tampak samping^[1]

Gambar 3.5 Kebocoran pada *master block*^[1]

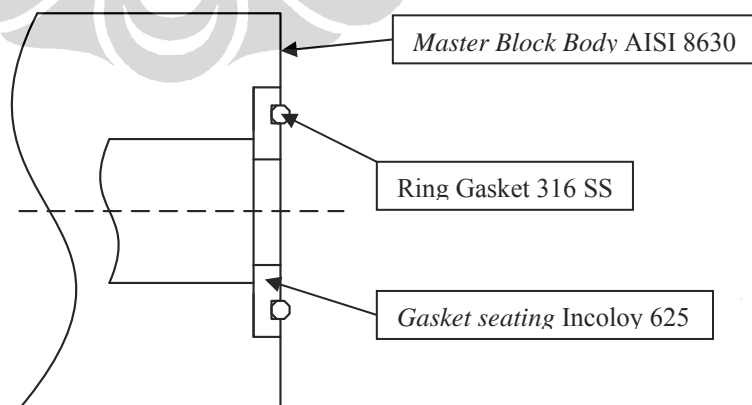
Dari data peralatan dapat dilihat terdapat perbedaan material antara *master block body* (AISI 8630) dan tempat dudukan gasket (Inconel 625).

Gambar 3.6 Perbedaan material pada master block dan dudukan gasket

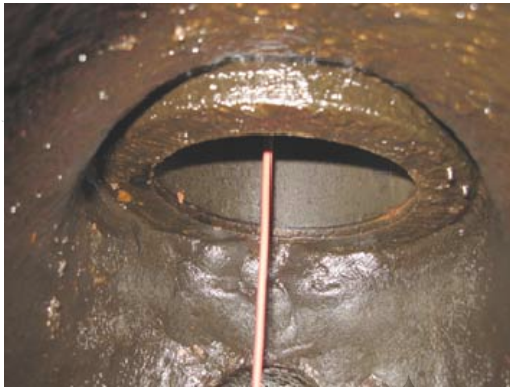
Gambar 3.7 Pengikisan pipa PSV^[1]

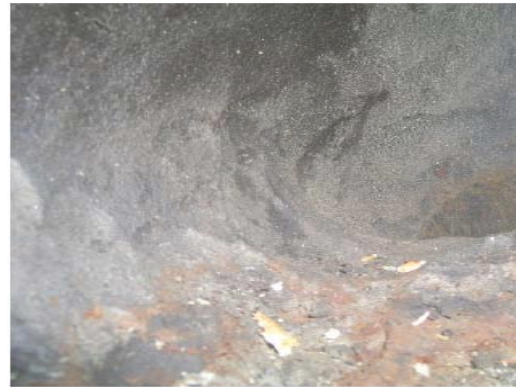
Gambar 3.8 Pengikisan logam bagian dalam *master block*^[2]

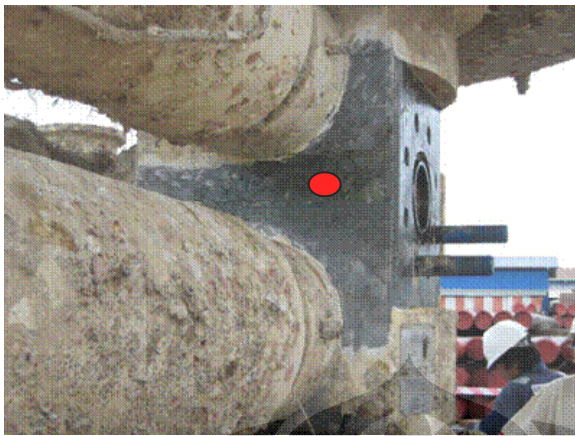
Gambar 3.11 Pengukuran kekerasan pada *master block* ^[1]

Peralatan	Kekerasan (HB)	Spesifikasi Kekerasan (HB)
<i>Master Block</i>	214 HB	207 – 237
<i>Wing Valve</i>	209 HB	207 -237
<i>Loop spool</i>	140 HB	Max. 180

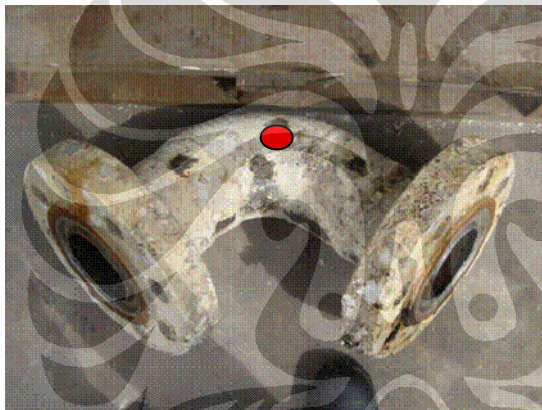
Gambar 3.13 Pengukuran kekerasan pada *loop spool* ^[1]

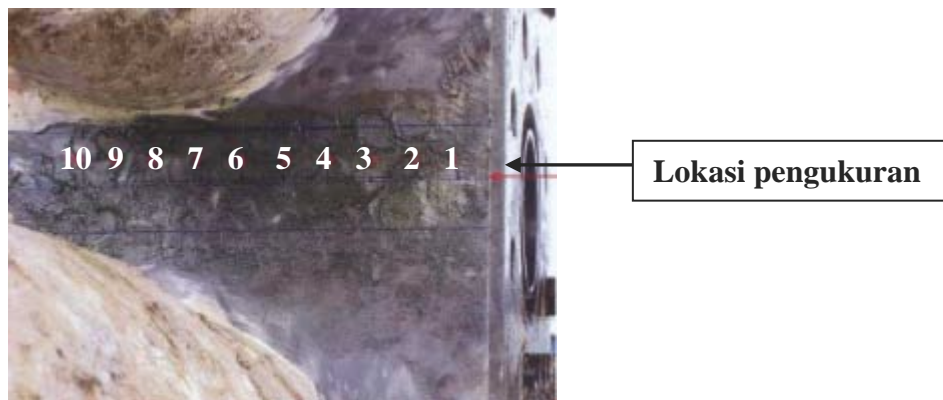
Gambar 3.14 Layout pengukuran ketebalan pada *master block* ^[1]Tabel 3.5 Pengukuran ketebalan pada *master block* ^[1]

Lokasi	Ketebalan (mm)	Pengurangan Ketebalan (mm)	Laju Korosi (mmpy)/mpy
1	70.0	43.35	(8.4)/330
2	84.5	28.85	(5.7)/224
3	81.2	32.15	(6.4)/252
4	78.7	34.65	(6.9)/272
5	80.4	32.95	(6.5)/256
6	79.5	33.85	(6.7)/264
7	82.5	30.85	(6.1)/240
8	85.1	28.25	(5.6)/220
9	88.9	24.45	(4.8)/189
10	94.0	19.35	(3.8)/150
Ketebalan awal 113.35 mm

Laju korosi terbesar berada pada titik 1 (330 mpy), yaitu titik dekat *nozzle* keluaran dari *master block*.

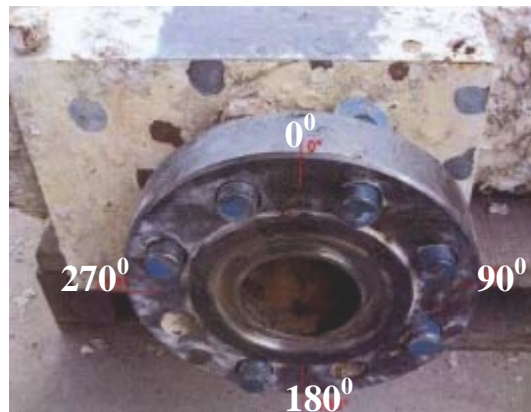
Gambar 3.15 Layout pengukuran ketebalan pada *wing valve* ^[1]Tabel 3.6. Pengukuran ketebalan pada *wing valve* ^[1]

Lokasi	Ketebalan (mm)	Pengurangan Ketebalan (mm)	Laju Korosi (mmpy)/mpy
45 ⁰	95.62	8.18	(1.6)/62
90 ⁰	95.38	8.42	(1.6)/62
135 ⁰	95.40	8.40	(1.6)/62
180 ⁰	94.50	9.30	(1.8)/70
225 ⁰	93.40	10.40	(2.1)/82
270 ⁰	93.10	10.70	(2.1)/82
315 ⁰	95.21	9.23	(1.8)/70
360 ⁰	95.62	8.59	(1.7)/67
Ketebalan awal 103.8 mm

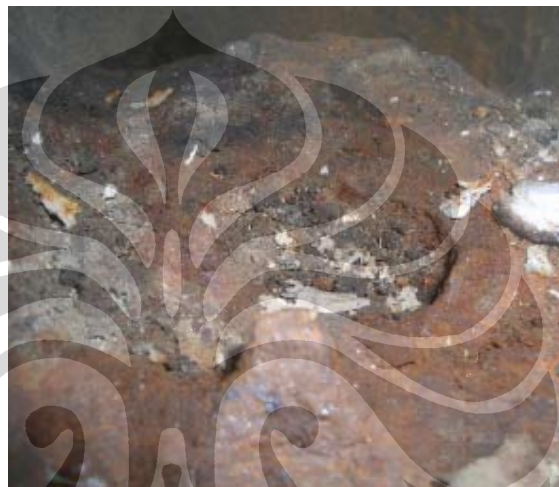
Gambar 3.18 Produk korosi pada *master block* ^[2]

Dari analisa produk korosi yang terjadi, unsur yang dominan adalah Fe dan Si. Unsur Si biasa terdapat pada partikel pasir.

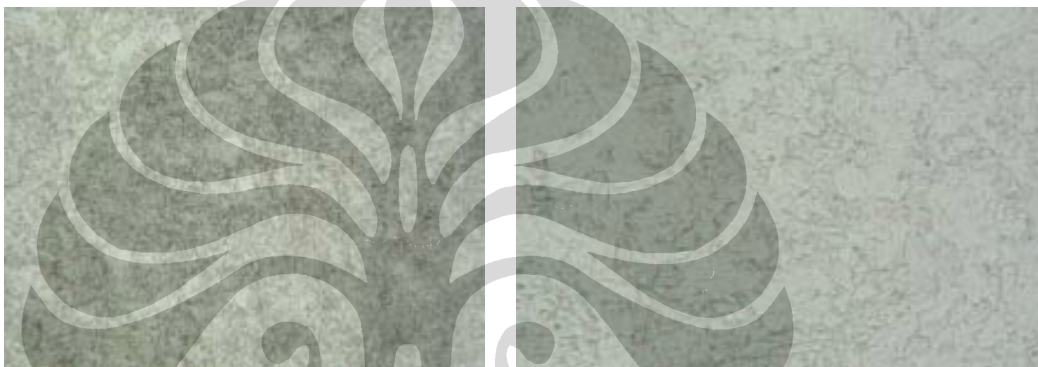
Gambar 3.20 Hasil pengujian *macro Fractography* pada daerah HAZ^[2] (2)

Gambar 3.21 Hasil pengujian *macro fractography* pada daerah Kebocoran^[2] (1)

Dari hasil pengujian *macro fractography* tidak terlihat adanya keretakan yang terjadi pada daerah kebocoran.
