BAB IV

IDENTIFIKASI WILAYAH STUDI

4.2 Kondisi Lingkungan dan Jalani Kecamatan Gringsing

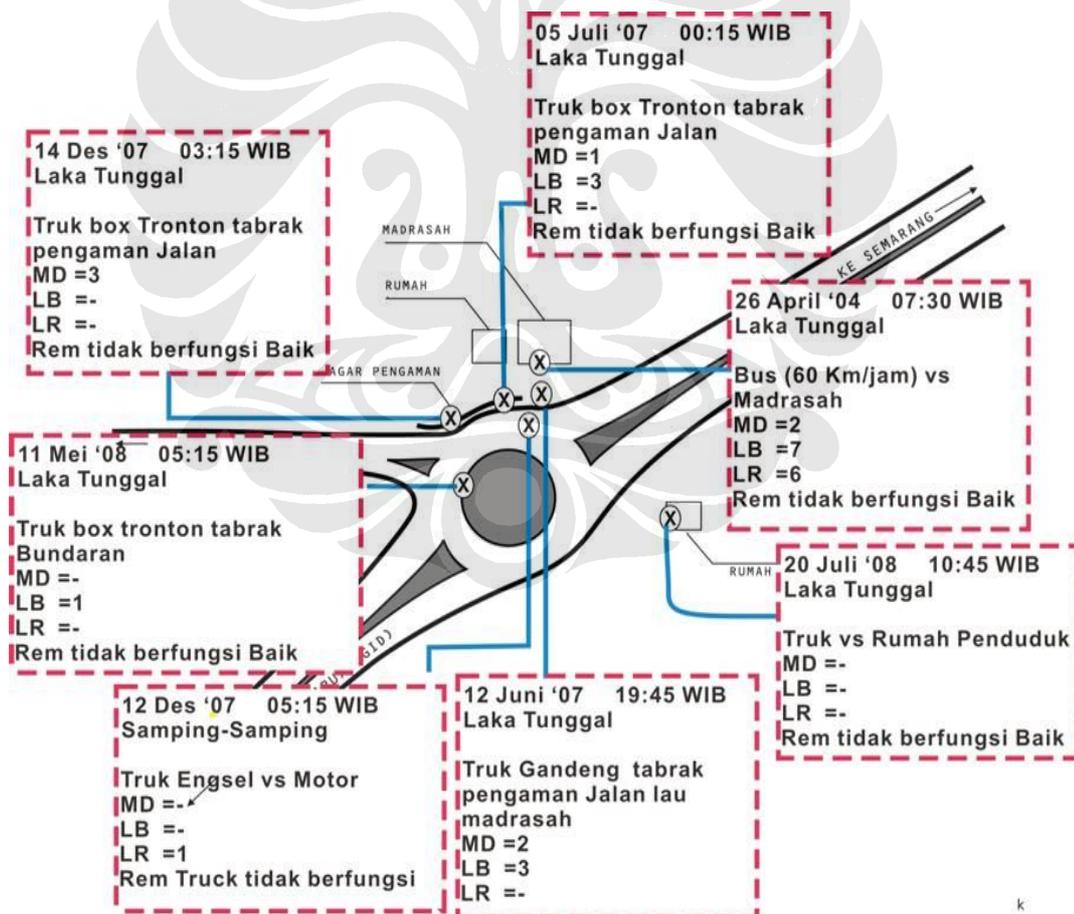
Gambar 5.16. Titik-titik lokasi kecelakaan di Bundaran Gringsing

Simpang tiga lengan dengan bundaran ini terletak pada pertemuan Jl. Beton Lingkar Selatan, dengan Jl. Plelen dan Jalan menuju ke arah Semarang, dimana tiap tahun selalu terjadi laka lantas pada bundaran ini yang tercatat ada 7 laka lantas yang terjadi dalam tiga tahun terakhir, 7 ilustrasi laka lantas yang terjadi pada bundaran berdasarkan dari laporan kepolisian dapat dilihat pada lampiran. Berikut ini adalah rangkuman titik-titik 7 laka di Bundaran Gringsing tersebut terjadi :

Dari diubahnya Bundaran menjadi simpang prioritas ini diharapkan mampu mengurangi tingkat kecelakaan yang cukup tinggi pada Bundaran Gringsing, dimana Bundaran tersebut dihilangkan dan dibuat kanal sebagai pengarah lalu lintas kendaraan di persimpangan. Jalan lintasan dari arah Jakarta yang melewati JL. Beton Lingkar Selatan dibuat lurus dengan jalan menuju ke arah Semarang dimana jalan ini menjadi jalan mayor, kemudian Jl.Raya Plelen menjadi jalan minornya. Adapun desain dari simpang beserta marka jalannya dapat dilihat pada gambar berikut :

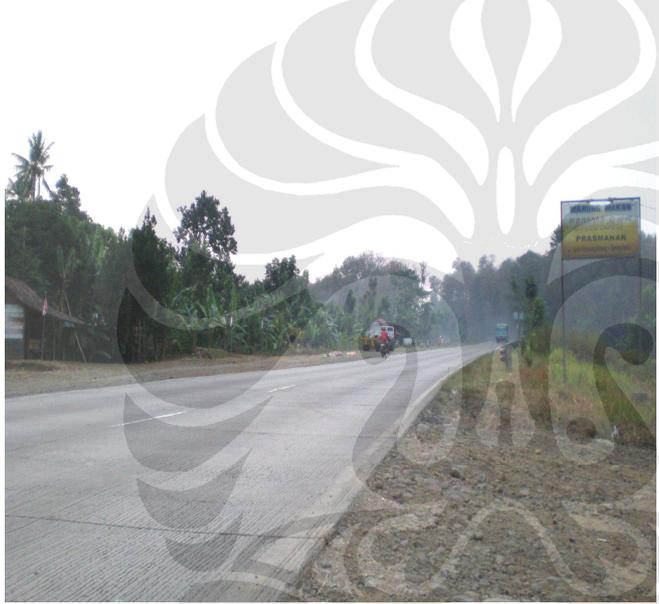
<p>Dari gambar di samping dapat dilihat bahwa di sepanjang lintasan JL.Beton Lingkar Selatan ini tidak terlihat adanya lampu penerang jalan</p>

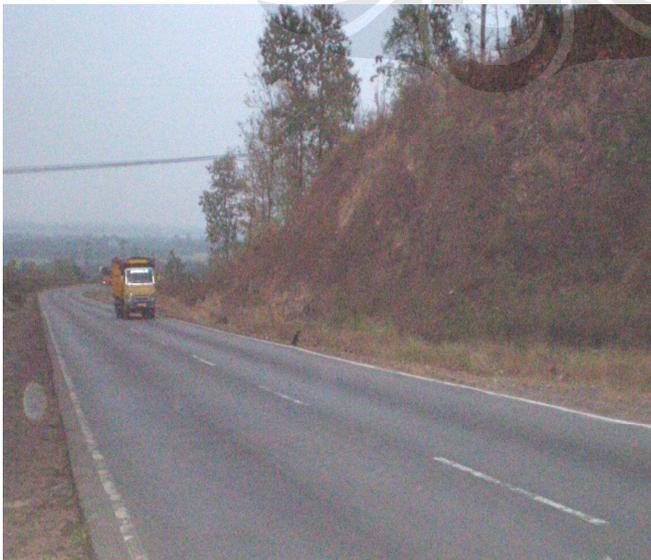
<p>Gambar di samping juga memperlihatkan tidak adanya penerangan jalan dan juga marka jalan yang sudah memudar (tidak jelas)</p>

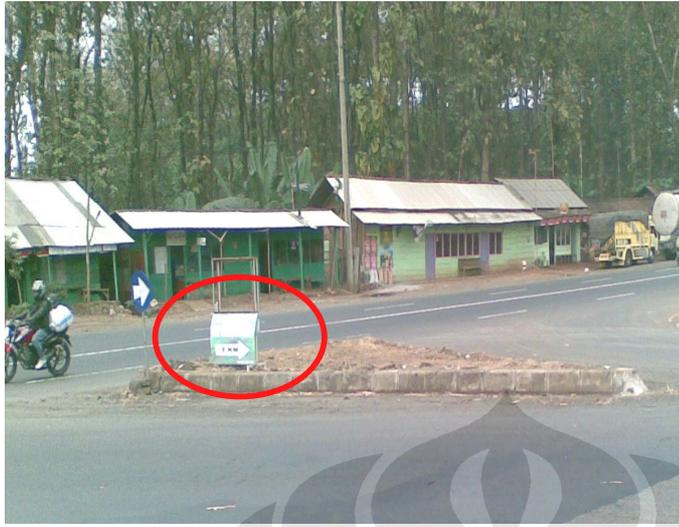
<p>Gambar disamping memperlihatkan kondisi rambu petunjuk jalan, rambu tersebut seharusnya diberikan penyanggah seperti disebelahnya, agar terlihat oleh pengguna jalan, tinggi rambu ini juga harus disesuaikan dengan standar tinggi rambu</p>

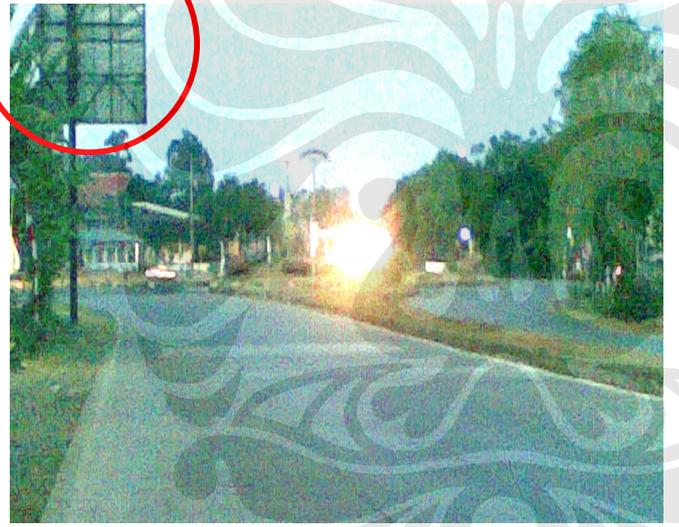
<p>Rambu disamping seharusnya diletakkan tidak membelakangi arah jalan</p>

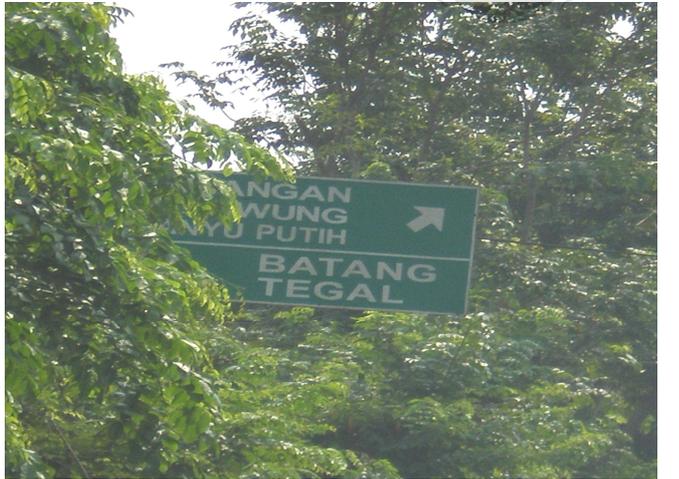
<p>Pada gambar di samping rambu petunjuk arah terhalang oleh pepohonan, sehingga tidak terlihat jelas oleh pengguna jalan</p>
