**ANALISIS KECELAKAAN PADA JALUR BUSWAY
SERTA UPAYA PENCEGAHANNYA**

SKRIPSI

**DEPARTEMEN TEKNIK SIPIL
FAKULTAS TEKNIK
UNIVERSITAS INDONESIA
GANJIL 2008/2009**

**ACCIDENT ANALYSIS ON BUS WAY
CORIDORS
AND THE PREVENTIFE MEASURES**

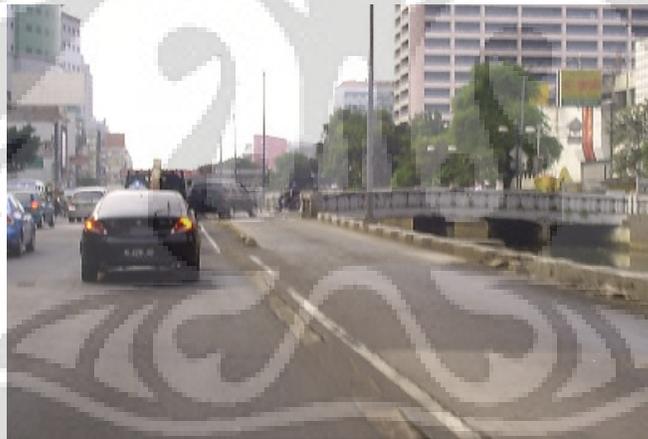
Gambar 1.a

Pada ruas jalan ini kecelakaan yang terjadi antara busway dengan mobil dan juga motor, banyak terjadi di u-turn dan persimpangan. Tahun 2006 sampai dengan 2007 pada ruas jalan ini tidak terjadi kecelakaan, hal ini banyak dikaitkan dengan keberadaan polisi yang ada di setiap persimpangan dan rambu rambu yang dibuat dengan jelas sebelum adanya perputaran. Ini akan membantu pengemudi untuk dapat memutar dengan aman, karena pengemudi dapat mengambi ancang-ancang sebelum kendaraan mereka mengarah untuk memutar.

berada pada putaran. Selain itu tempat penurunan halte yang ada harus dilengkapi dengan penyebrangan jalan / Zebra Cross. Dengan demikian sangatlah penting agar penyebrangan ini di ketahui oleh pengemudi busway dan juga penyebrang jalan.

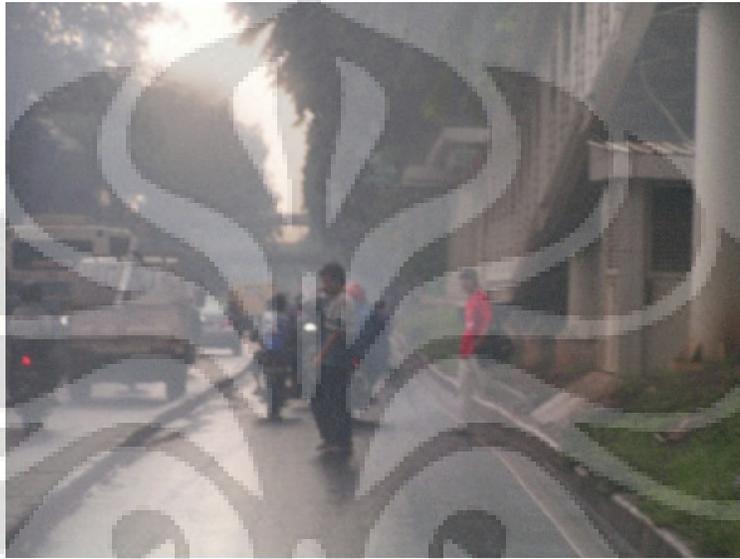
Gambar 2

menggunakan lampu kuning jika memang banyak terdapat pejalan kaki yang melintas menyebrangi jalur busway tersebut. Selain itu pembuatan pagar pengaman yang menjaga agar pejalan kaki tidak menyebrang dengan sembarangan juga belum dibuat secara menyeluruh. Ini yang membuat pejalan kaki memiliki keleluasaan untuk menyebrang di sembarang tempat tanpa memperdulikan keselamatan jiwanya dan juga nyawa orang lain. Hal ini dapat dilihat dalam diagram yang ada.

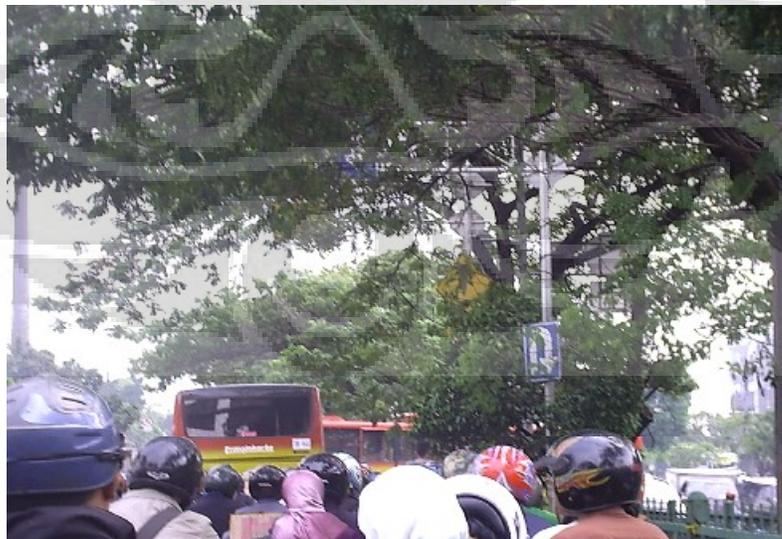
Gambar 3

Pada diagram dapat dilihat Tidak ketersediaannya rambu menjadi penyebab utama pada terjadinya kecelakaan busway, dan juga ketersediaan tempat penyebrangan juga sangat berpengaruh pada keselamatan pejalan kaki. Pada saat ini rambu yang ada pada jalur busway memang berupa larangan untuk memasuki jalur busway, dan peringatan akan jalur yang hanya dipergunakan untuk busway. Akan tetapi sepertinya untuk putaran yang memotong jalur busway perlu adanya peringatan dan himbauan unuk berhati-hati.

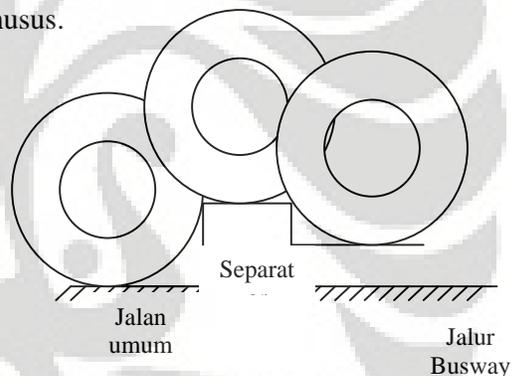
Pada bagian yang ketiga (koridor IV – koridor VII) terlihat dari diagram bahwa keberadaan separator menjadi masalah yang cukup besar. Separator yang ada sering menjadi masalah, diantaranya : separator yang terlalu rendah sehingga kendaraan dapat menaiki separator dan memasuki jalur busway, separator yang tidak diberikan peringatan sehingga pengemudi sering menabrak separator yang ada, belum tertibnya pengadaan separator karena tidak jelas bagian mana yang perlu diberikan separator dan bagian mana yang tidak perlu untuk di berikan separator. Dalam pengoperasiannya saat ini sering kali separator tidak berfungsi dengan sebagaimana seharusnya, yaitu sebagai pembatas dan pemisah antara jalur umum dan jalur busway sebagai jalur khusus.

Separator yang ada saat ini terlihat terlalu pendek, hal ini lebih memudahkan lagi dengan kondisi jalur busway yang lebih tinggi dari jalan umum. Ini akan sangat memudahkan pengendara mobil atau motor untuk masuk jalur busway, karena saat jalur busway lebih tinggi dari jalur utama maka ban kendaraan mobil atau motor akan leluasa untuk menaiki separator dan menuruni ke jalur busway tanpa ada gangguan yang berarti. Seberti gambar dibawah.

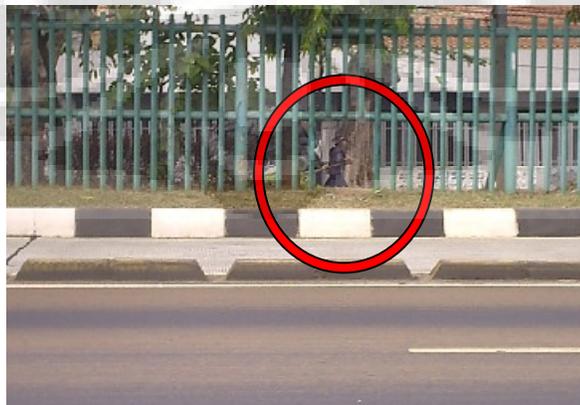
Selain masalah separator, masalah yang lainnya adalah kurangnya sarana penyebrangan jalan. Ini dimaksudkan karena pada pagar yang telah dibuat oleh pemerintah sebagai pembatas di beberapa bagian lajur busway di lubangi oleh masyarakat untuk akses menyebrang jalan. Ini mengindikasikan 2 hal yaitu : kurang mengertinya masyarakat akan kepentingan pagar tersebut atau memang mental masyarakat yang malas untuk mencari tempat penyebrangan yang sangat jarang di bagian jalan matraman raya.

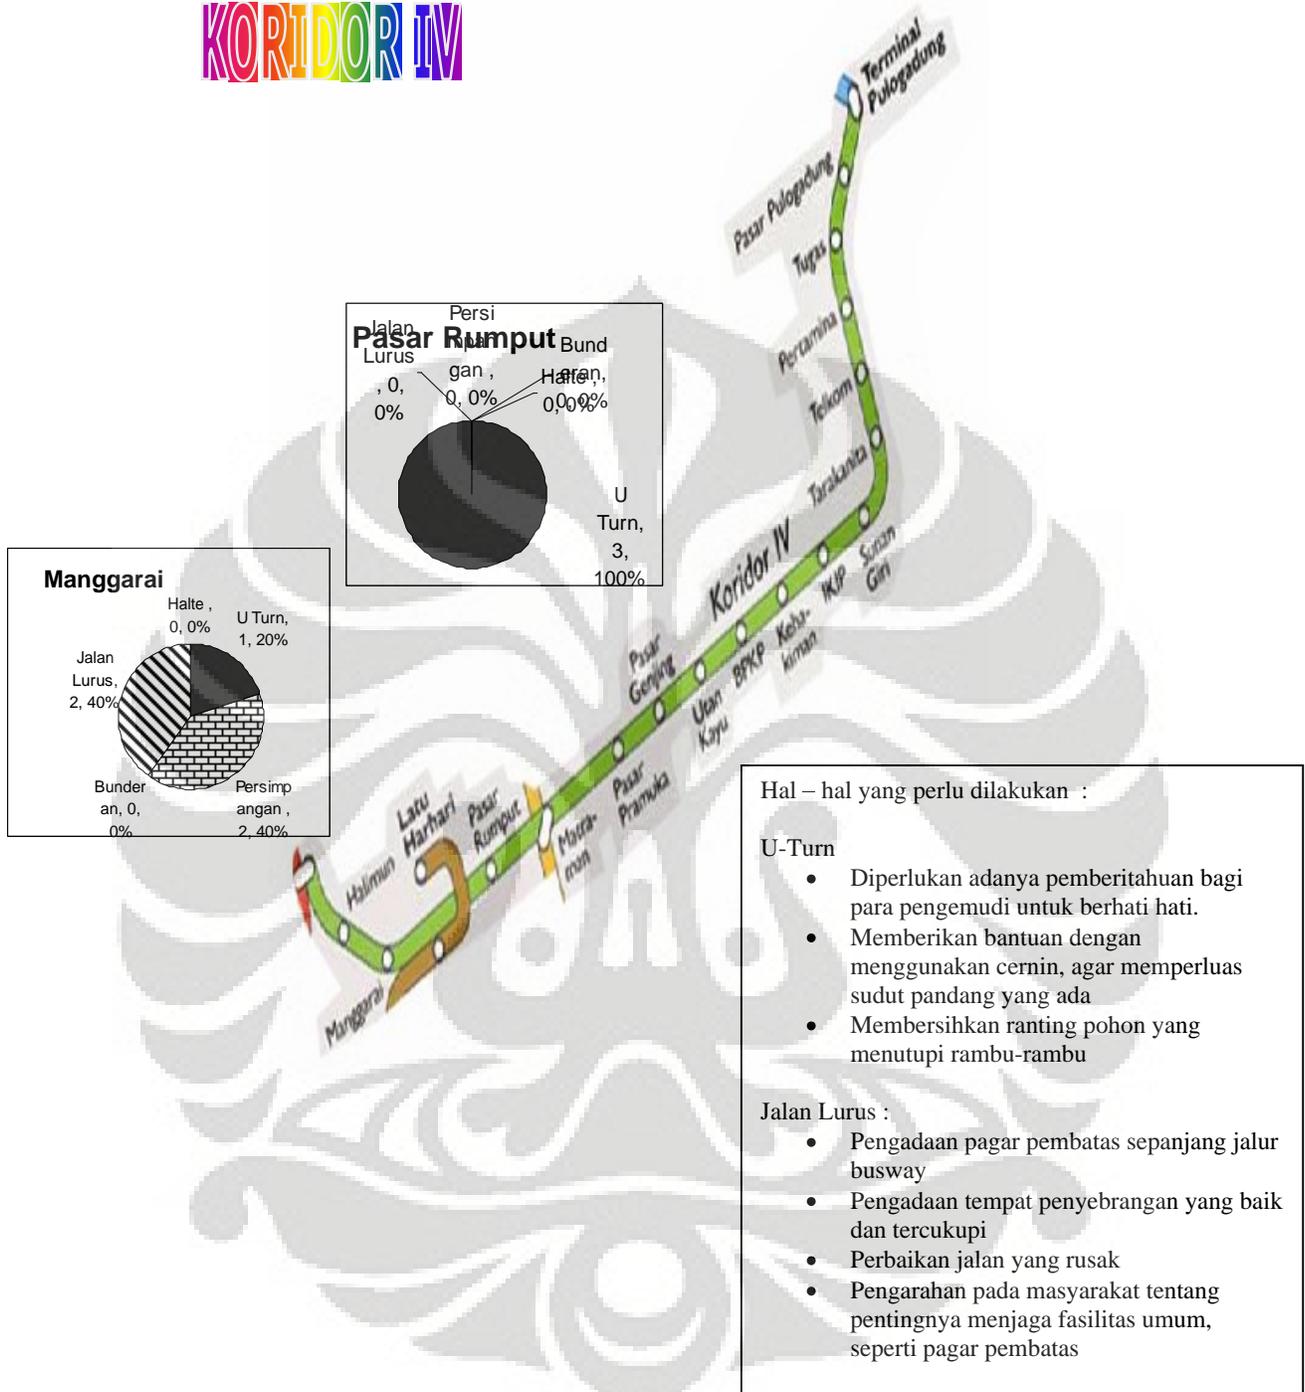
KORIDOR IV

- Hal – hal yang perlu dilakukan :
- U-Turn**
- Diperlukan adanya pemberitahuan bagi para pengemudi untuk berhati hati.
 - Memberikan bantuan dengan menggunakan cernin, agar memperluas sudut pandang yang ada
 - Membersihkan ranting pohon yang menutupi rambu-rambu
- Jalan Lurus :**
- Pengadaan pagar pembatas sepanjang jalur busway
 - Pengadaan tempat penyebrangan yang baik dan tercukupi
 - Perbaikan jalan yang rusak
 - Pengarahan pada masyarakat tentang pentingnya menjaga fasilitas umum, seperti pagar pembatas

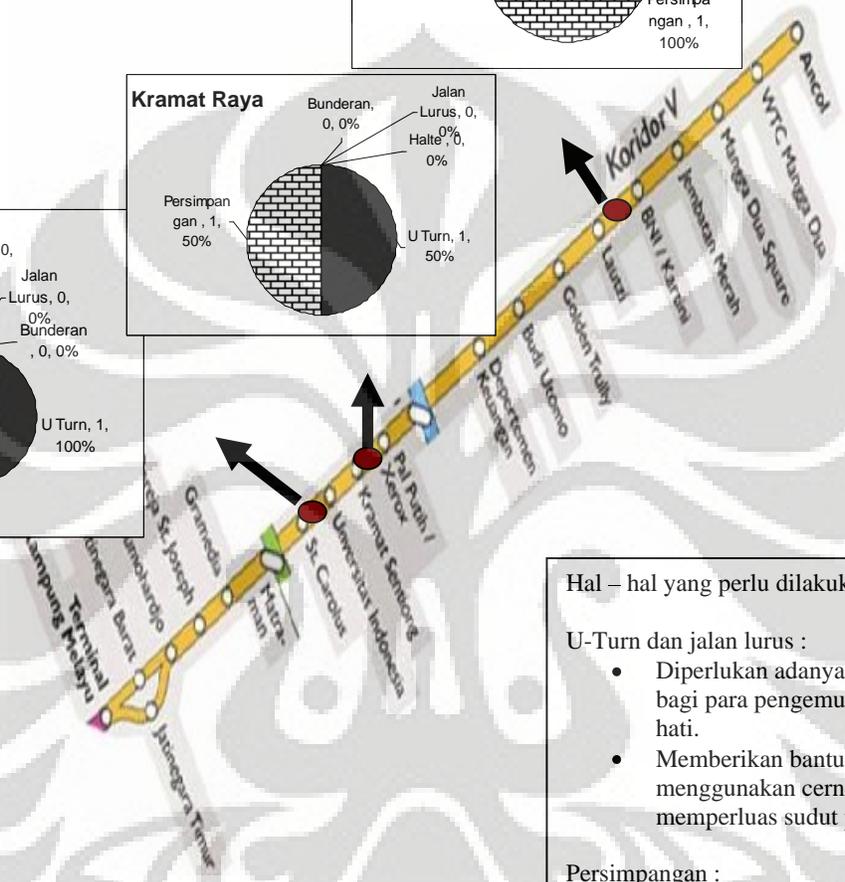
KORIDOR V

- Hal – hal yang perlu dilakukan :
- U-Turn dan jalan lurus :**
- Diperlukan adanya pemberitahuan bagi para pengemudi untuk berhati-hati.
 - Memberikan bantuan dengan menggunakan cermin, agar memperluas sudut pandang yang ada
- Persimpangan :**
- Penambahan aparat untuk mengamankan lalu lintas pada bundaran dan persimpangan
 - Memperjelas rambu yang ada pada setiap persimpangan dan bundaran
- Jalan Lurus : Majapahit**
- Pengadaan pagar pembatas sepanjang jalur busway
 - Pengadaan tempat penyebrangan yang baik dan tercukupi
 - Perbaikan jalan yang rusak

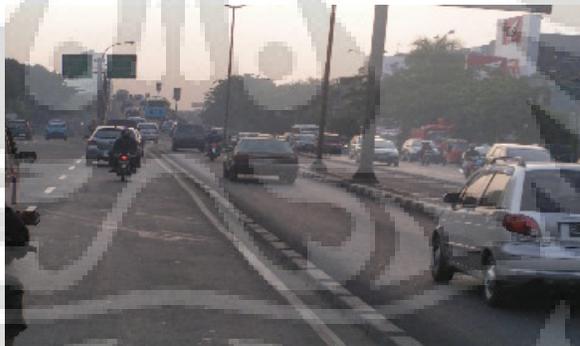
Rawan kecelakaan Jl. Letjen suprpto belum memiliki pagar pembatas

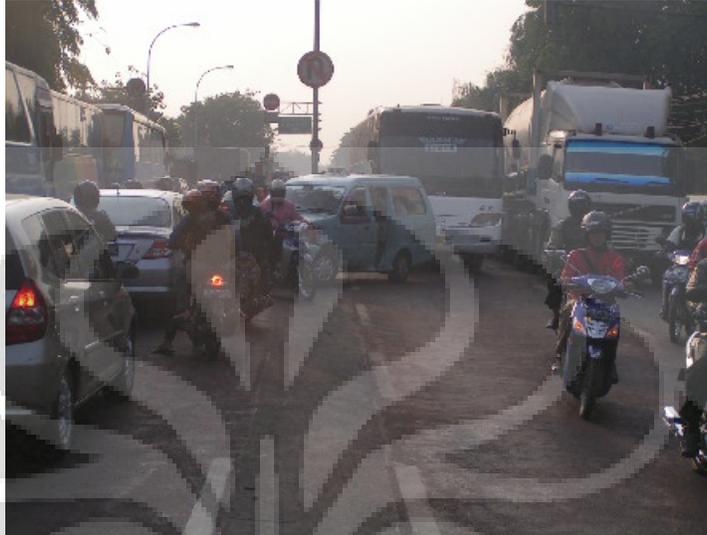
U Turn yang ada di Medirose

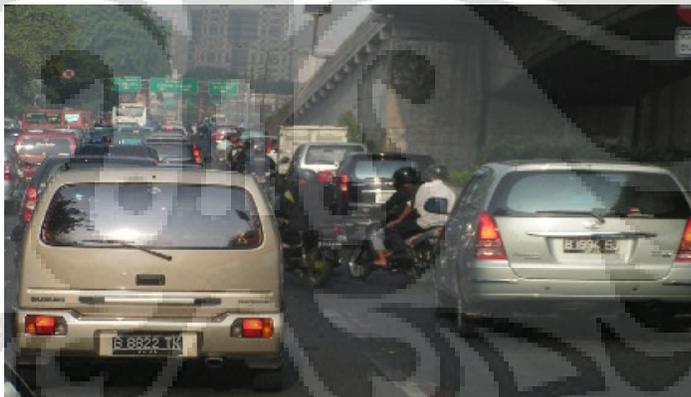
Kendaraan memasuki jalur busway di Jl. Letjen Suprpto

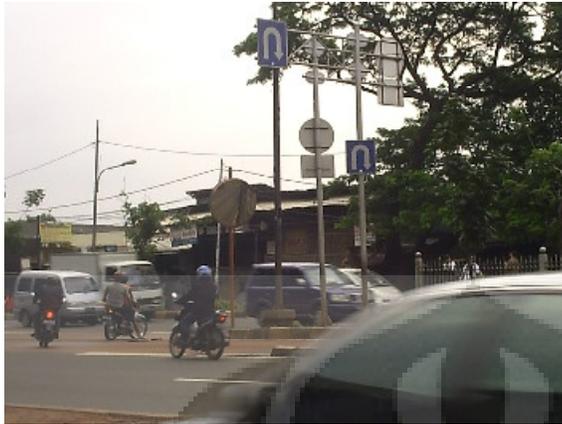
Putaran pada jalan Let. Jen. Suprpto

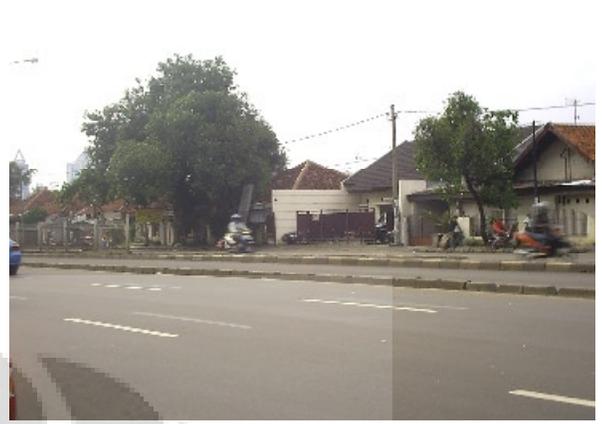
Jalur busway yang tidak memiliki Pagar

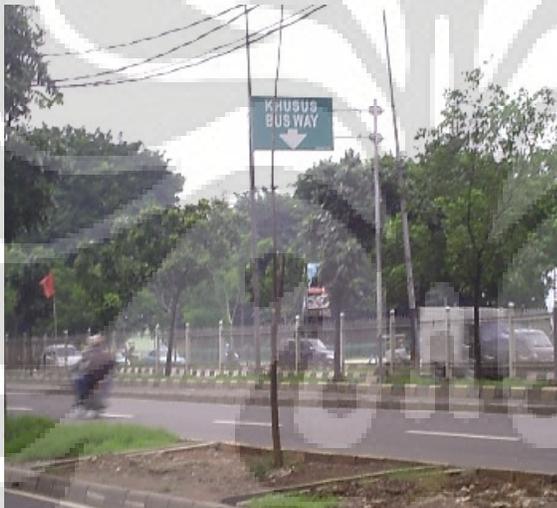
Sebagian Jl. Letjen. Suprpto yang dipegari

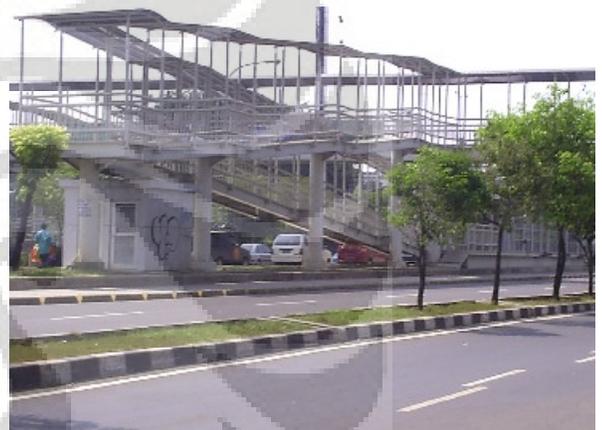
Halte yang belum dipagari

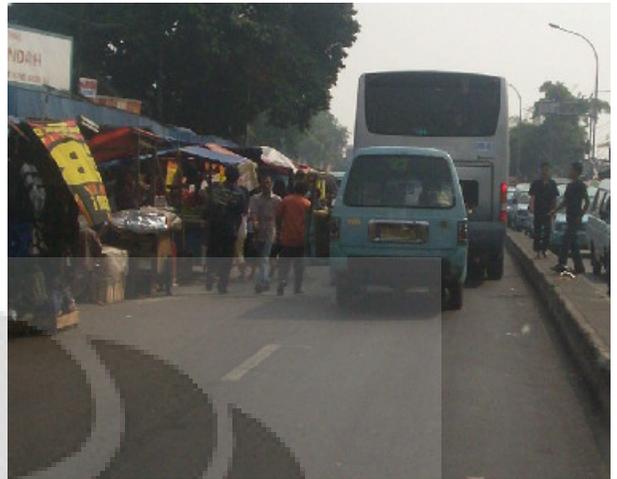
Kesemrawutan di terminal nulu
