**UPAYA PENURUNAN TINGKAT FATALITAS TITIK
RAWAN KECELAKAAN
(Studi Kasus di Kabupaten Gunung Kidul, DIY)**

SKRIPSI

**FAKULTAS TEKNIK
PROGRAM STUDI TEKNIK SIPIL
KEKHUSUSAN TRANSPORTASI
DEPOK
JULI 2009**

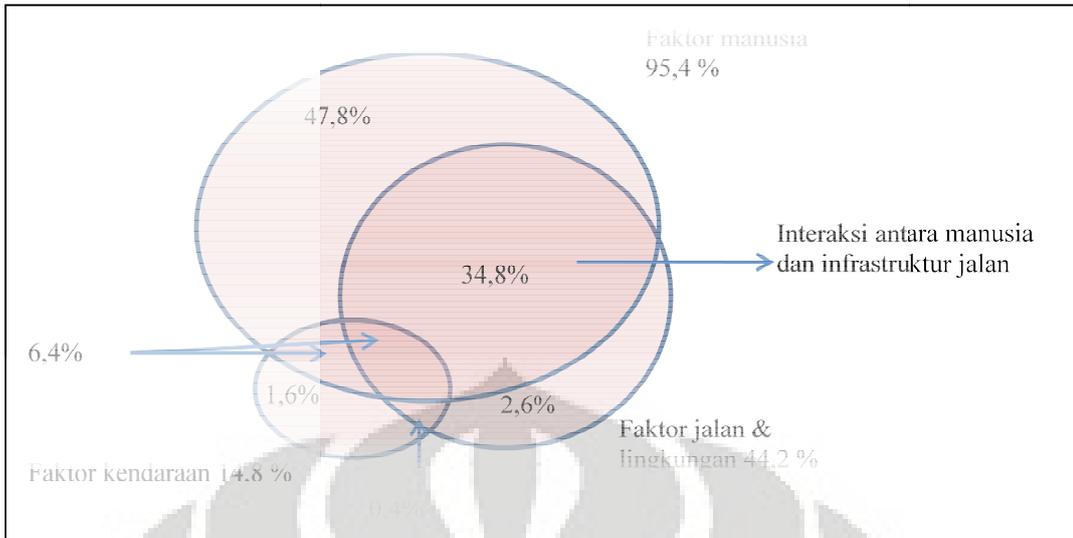
Gambar 1.1. Interaksi penyebab utama kecelakaan lalulintas versi Amerika

Beberapa penelitian seperti penelitian Treat, et al (1977) dan Austroad (2002) yang bertujuan untuk mengetahui penyebab kecelakaan lalulintas mulai diungkap kembali oleh Mulyono (2008). Kedua penelitian tersebut terfokus pada 3 (tiga) penyebab utama terjadinya kecelakaan lalulintas, yaitu : (1) faktor manusia (*human factor*); (2) faktor kendaraan (*vehicle factor*); dan (3) faktor jalan dan lingkungan (*road and environment factor*). Faktor manusia berpengaruh pada pola perjalanan masing-masing individu yang akan mempengaruhi pola perjalanan secara umum sehingga terjadi konflik lalulintas. Faktor kendaraan berpengaruh dari tingkat kehandalan komponen-komponen kendaraan untuk melakukan manuver pada saat tertentu sebagai reaksi dalam ruang geraknya. Sedangkan faktor jalan dan lingkungan berpengaruh pada kehandalan infrastruktur jalan untuk mendukung keselamatan, keamanan, dan kenyamanan pengemudi dalam berkendara di jalan raya.

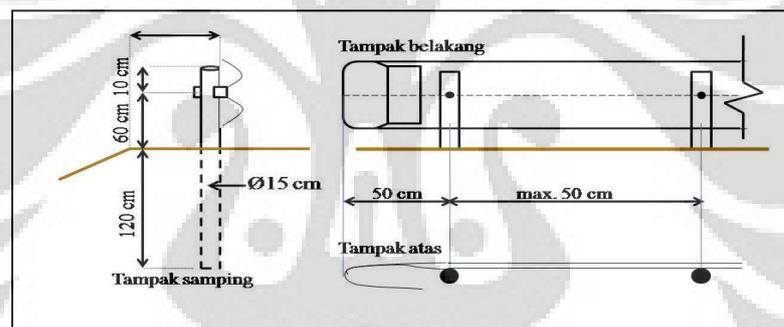
Pemasangan bangunan pengaman tepi direncanakan sebaik-baiknya, khususnya mengenai pengakhiran bangunan pengaman tepi. Pengakhiran bangunan tepi yang tidak baik dapat menyebabkan kendaraan yang menabrak terguling. Pengakhiran bangunan pengaman tepi jenis *guardrail* yang seperti dapat ditunjukkan dalam Gambar 2.5. dan Gambar 2.6. dan harus memenuhi kriteria, sebagai berikut : (1) *guardrail* harus mampu menahan tabrakan kendaraan dan mengarahkan kendaraan dengan baik ke jalur lalulintasnya semula; (2) memperkecil resiko tabrakan kendaraan dari arah yang berlawanan; (3) tidak menyebabkan kendaraan lalu lintas terlontar; (4) mengurangi resiko kerusakan kendaraan; dan (5) ekonomis dan baik secara visual.

Gambar 2.5. Konstruksi *guardrail* ujung tidak tertanam

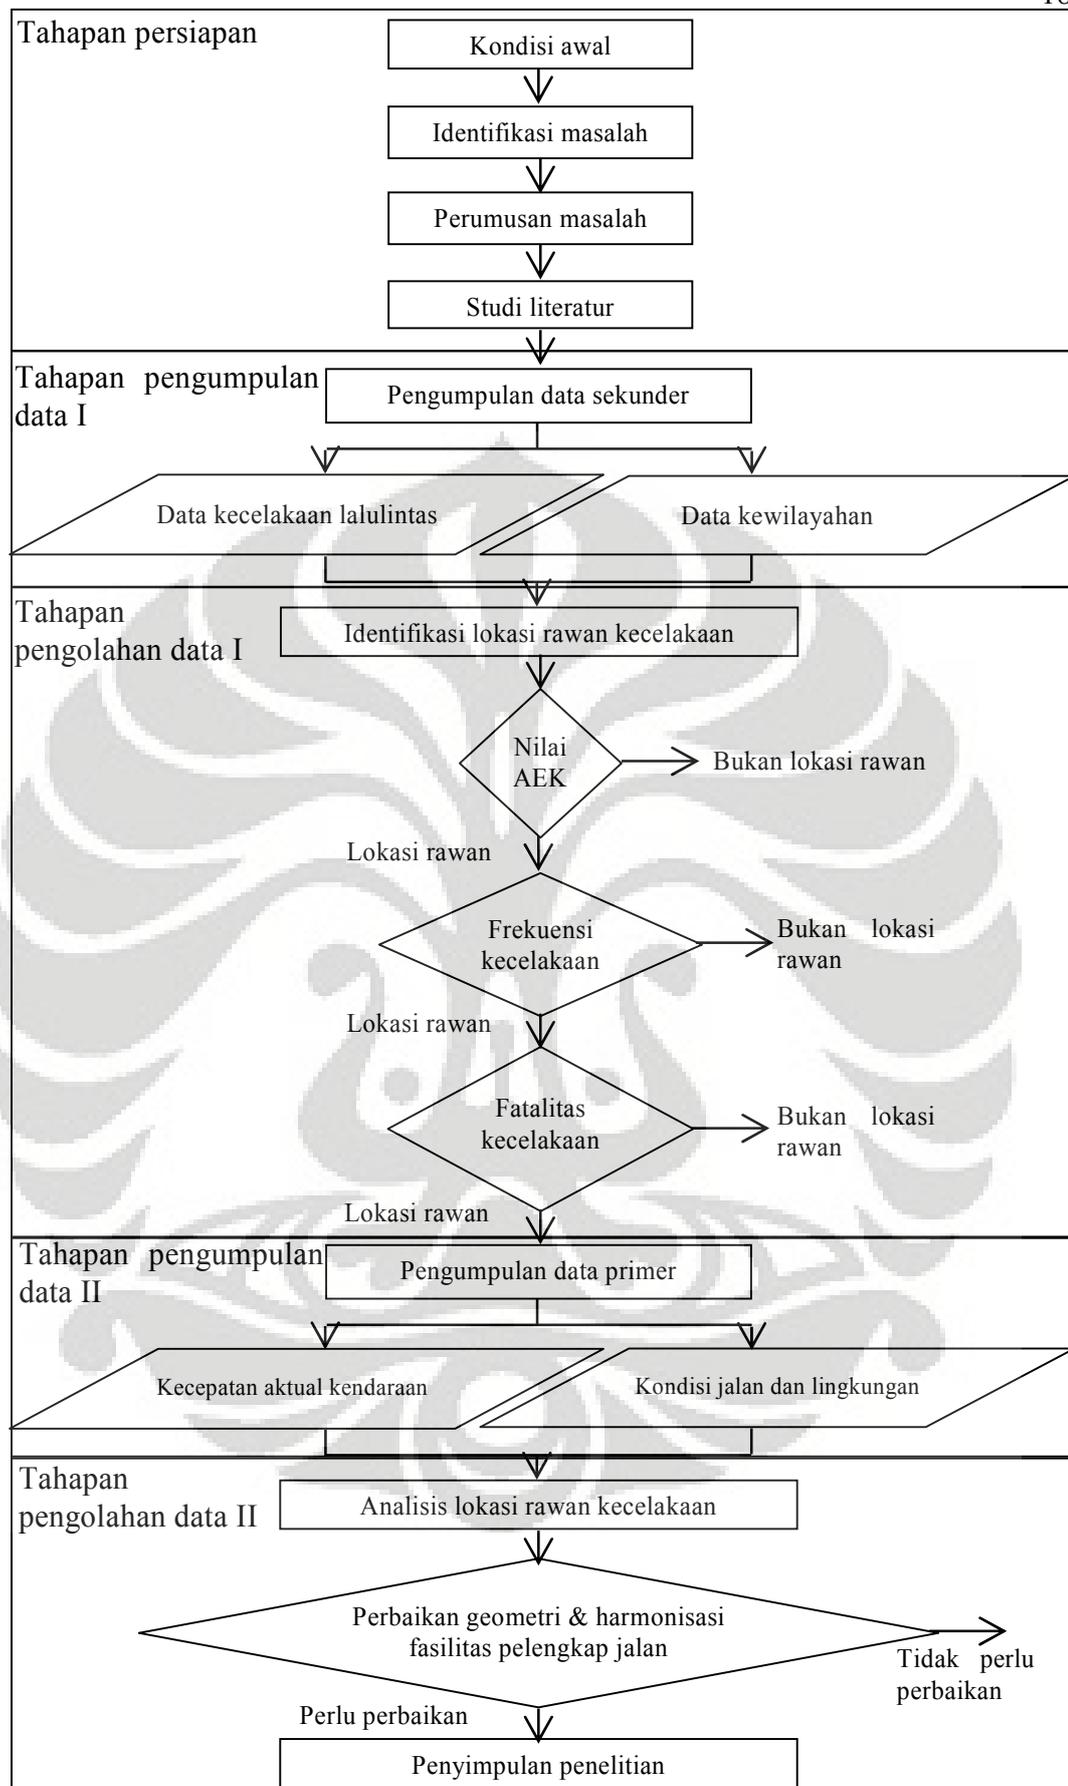
Gambar 3.1. Diagram alir penelitian

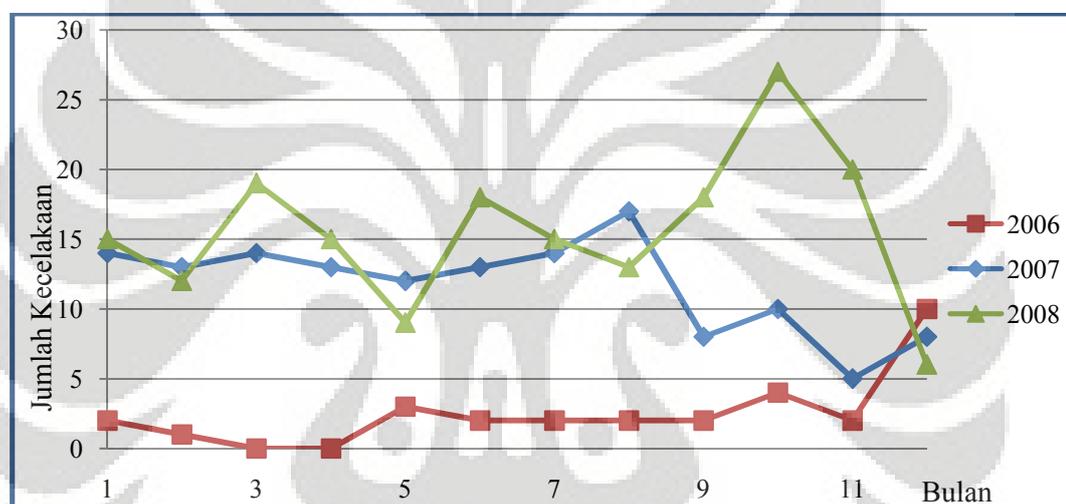
Data kecelakaan dari Kepolisian Resor Kabupaten Gunung Kidul seperti dapat ditunjukkan dalam Gambar 4.2. yang menunjukkan bahwa dalam 3 (tiga) tahun terakhir terjadi peningkatan frekuensi kecelakaan lalulintas yang berarti. Hal ini membuktikan bahwa langkah penanganan yang telah dilakukan oleh pihak terkait untuk mengurangi frekuensi kecelakaan lalulintas di Kabupaten Gunung Kidul belum efektif.

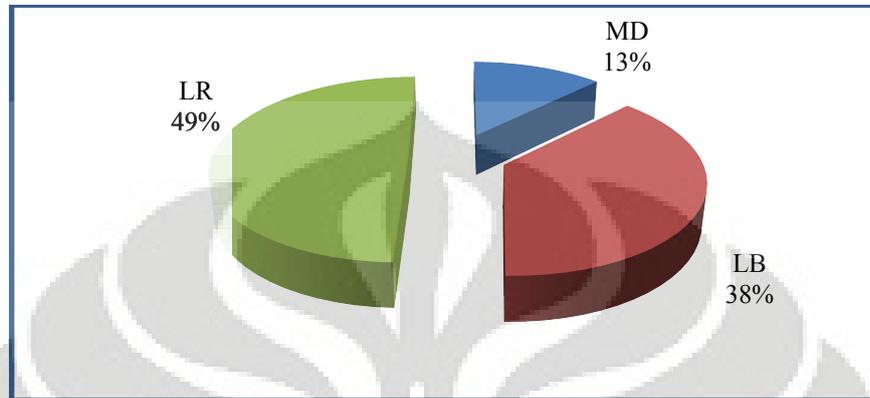
Total kecelakaan selama tahun 2008 sejumlah 187 kejadian dengan korban mencapai 317 orang. Gambar 4.3. menunjukkan bahwa 49% dari 187 kejadian kecelakaan lalulintas menyebabkan korban mengalami luka ringan, 38% lainnya menyebabkan korban mengalami luka berat, dan 13% sisanya meninggal dunia.

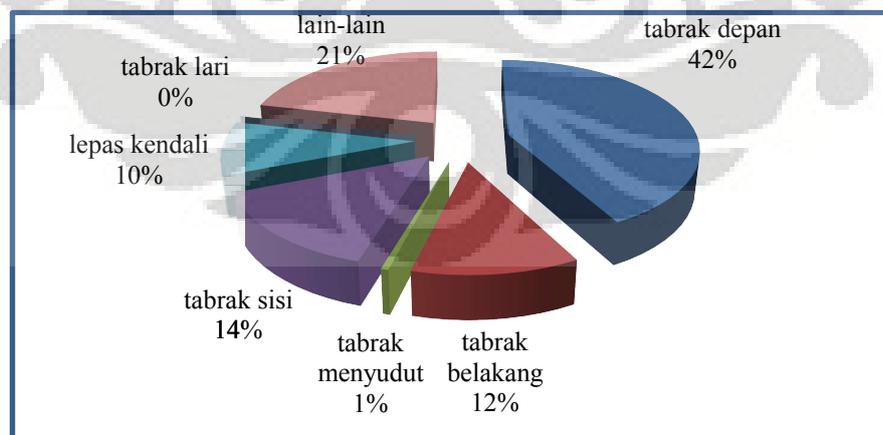
Tipe kecelakaan lalulintas dapat memberikan ilustrasi mengenai pergerakan kendaraan. Gambar 4.4. menjelaskan bahwa tipe kecelakaan lalulintas yang terjadi di Kabupaten Gunung Kidul, yaitu: (1) tabrakan depan-depan sebesar 42%; (2) tabrak belakang sebesar 12%; (3) lepas kendali sebesar 10%; dan (4) tabrakan menyudut sebesar 1,0%. Tipe tabrakan yang mendominasi adalah tabrakan depan-depan. Dengan demikian, kecelakaan lalulintas karena pergerakan mendahului.

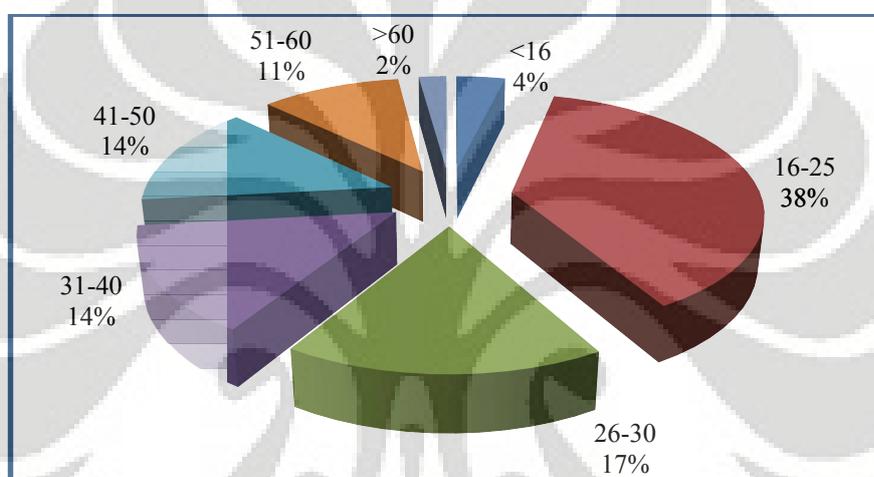
Usia pelaku kecelakaan lalulintas memberikan prediksi mengenai komponen yang memiliki peluang besar terhadap kejadian kecelakaan lalulintas. Gambar 4.5. menunjukkan bahwa usia pelaku berdasarkan : (1) golongan usia < 16 tahun sebesar 4,0%; (2) golongan usia 16 – 25 tahun sebesar 38%; (3) golongan usia 26 – 30 tahun sebesar 17%; (4) golongan usia 31 – 40 tahun sebesar 14%; (5) golongan usia 41 – 50 tahun sebesar 14%; (6) golongan usia 51 – 60 tahun sebesar 11%; dan (7) golongan usia > 60 tahun sebesar 2,0%. Golongan umur yang menempati persentase 3 tertinggi berturut adalah : (1) golongan umur 26 – 30 tahun; (2) golongan umur 31 – 40 tahun; dan (3) golongan umur 41 – 50 tahun.

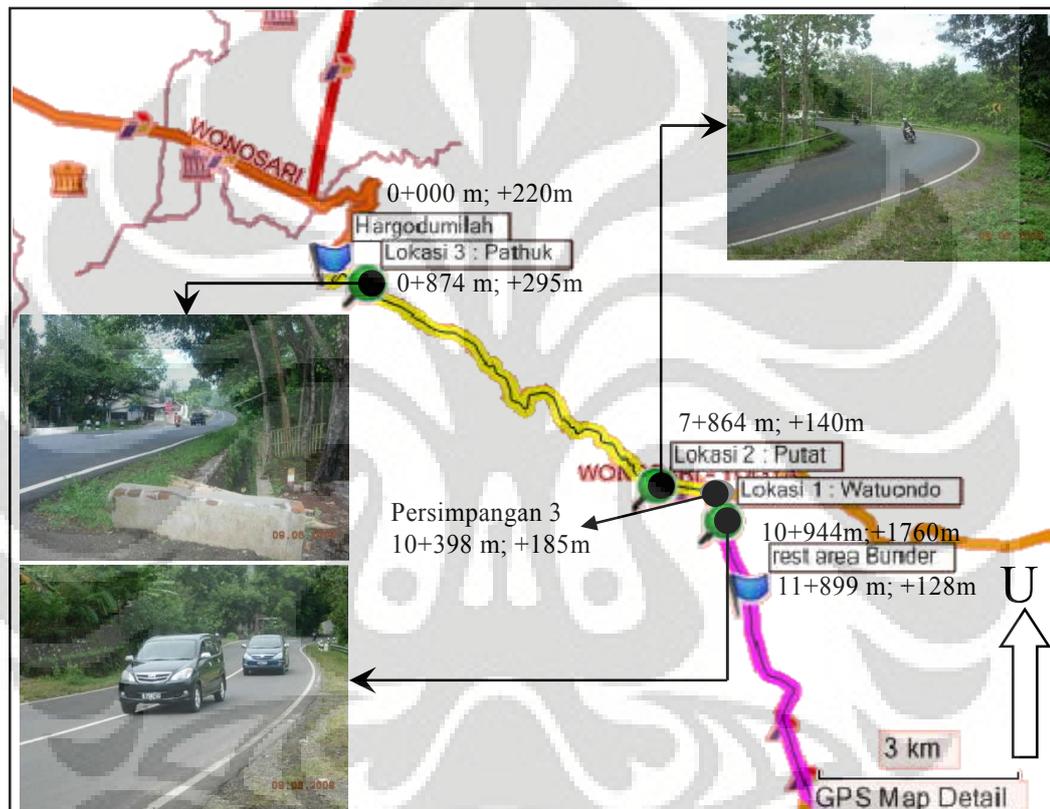
balai desa Patuk (KM 0+874 m) dengan frekuensi 2 (dua) kejadian dan total korban meninggal sebanyak 3 (tiga) jiwa. Investigasi lokasi dilakukan di ketiga lokasi rawan, meliputi : (1) Bunder (KM 10+944 m); (2) Putat (KM 7+864 m); dan (3) depan balai desa Patuk (KM 0+874 m). Lokasi rawan kecelakaan seperti ditunjukkan dalam Gambar 5.1. Nilai dampak keparahan (D) yang teridentifikasi dari tingkat fatalitas korban untuk lokasi Bunder, Putat, dan Patuk berdasarkan Tabel 2.1. masing-masing adalah 100, 80, dan 100.

Gambar 5.1. Lokasi rawan kecelakaan lalulintas ruas jalan Yogyakarta – Wonosari di Kecamatan Patuk

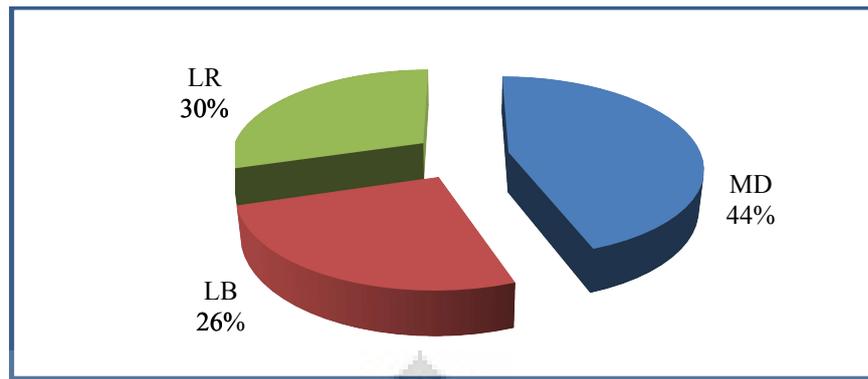
Hasil persentase dalam Gambar 5.2. menunjukkan bahwa 44% dari 17 kejadian kecelakaan lalulintas yang pernah terjadi menyebabkan korban meninggal dunia. Fenomena ini sangat kontrapresepsi dengan tingkat fatalitas di Kabupaten Gunung Kidul tahun 2008 seperti terlihat dalam Gambar 4.3. yang menyatakan bahwa tingkat fatalitas rendah. Keparahan yang tinggi di ruas jalan Yogyakarta – Wonosari di Kecamatan Patuk memerlukan penanganan yang lebih serius untuk dapat mereduksi tingkat fatalitas secara efektif, efisien, dan ekonomis.

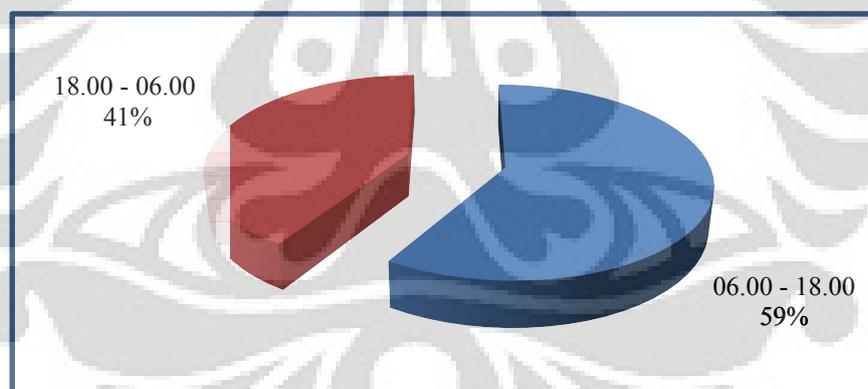
Gambar 5.3. menunjukkan bahwa waktu kejadian kecelakaan lalulintas, yaitu 41% pada kisaran waktu 18.00 – 06.00 (kondisi gelap tanpa lampu) dan 59% terjadi pada kisaran waktu 06.00 – 18.00 (kondisi terang tanpa lampu). Oleh karena itu, penanganan kecelakaan lalulintas yang ditujukan untuk mengurangi tingkat fatalitas jalan harus dipertimbangkan pada 2 (dua) kondisi jalan, yaitu pada kondisi terang tanpa lampu dan kondisi gelap tanpa lampu.

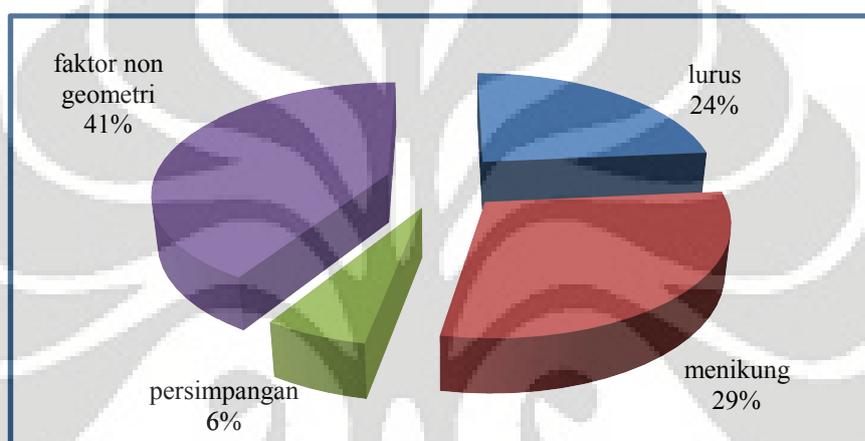
Gambar 5.4. menunjukkan bahwa kecelakaan lalulintas terjadi di lokasi, sebagai berikut : (1) bergeometrik lengkung sebesar 29%; (2) bergeometrik lurus sebesar 24%; dan (3) persimpangan sebesar 6,0%. Penanganan lokasi rawan difokuskan di lokasi yang memiliki persentase tinggi sehingga bagian jalan bergeometrik lurus dan bagian jalan bergeometrik lengkung akan menjadi lokasi studi dan memiliki penanganan yang berbeda.

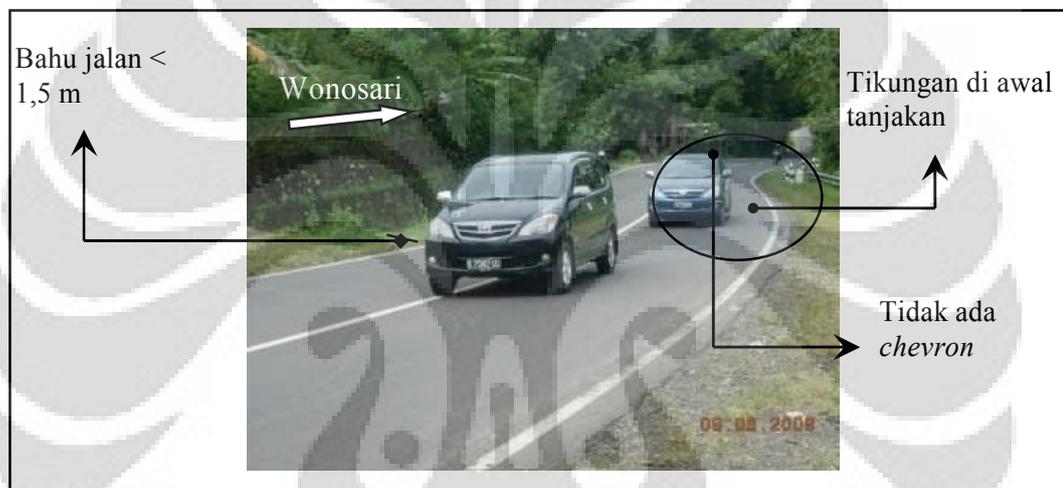
Gambar 5.5. menunjukkan adanya defisiensi infrastruktur di lokasi rawan. Tipe tabrakan depan-depan di tanjakan/turunan terjadi karena gerakan mendahului di bidang tanjakan atau terjadi kegagalan pengereman di bidang turunan. Gerakan mendahului di tanjakan biasanya terjadi karena kendaraan yang akan didahului mengalami deselerasi secara signifikan sehingga mengganggu kelajuan kendaraan yang berada di belakangnya. Sementara kegagalan pengereman di bidang turunan terjadi karena akselerasi secara signifikan sehingga kemampuan gaya gesek untuk menghentikan kendaraan tidak terpenuhi. Dengan demikian, survai lokasi yang diperlukan adalah survai mengenai panjang landai, kelandaian tanjakan/turunan, dan kecepatan aktual.

Gambar 5.5. Defisiensi infrastruktur di lokasi rawan 1 (Bunder)

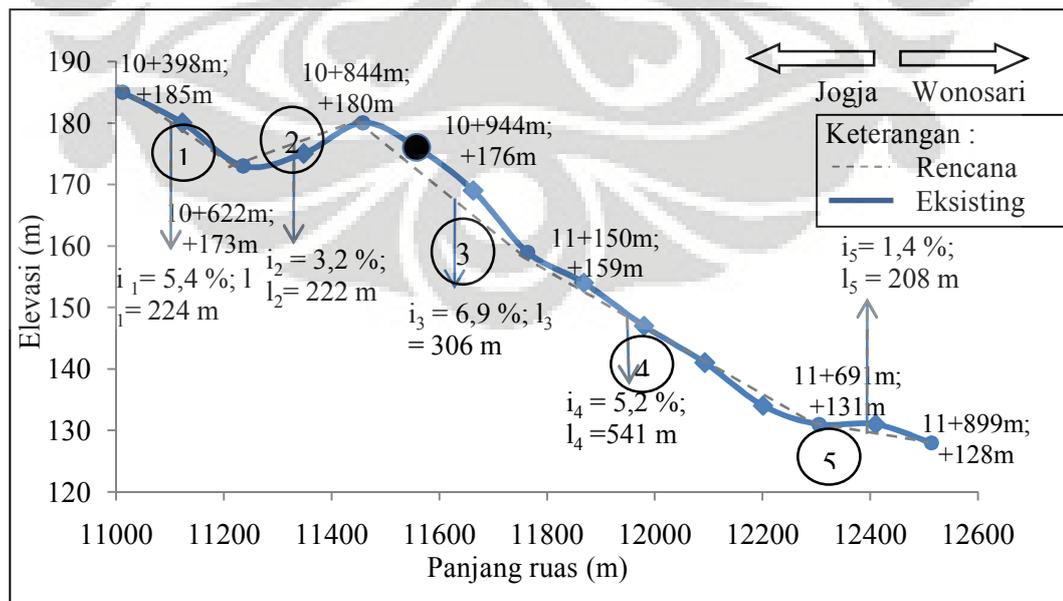
Gambar 5.6. Penampang memanjang ruas jalan Yogyakarta – Wonosari di Bunder

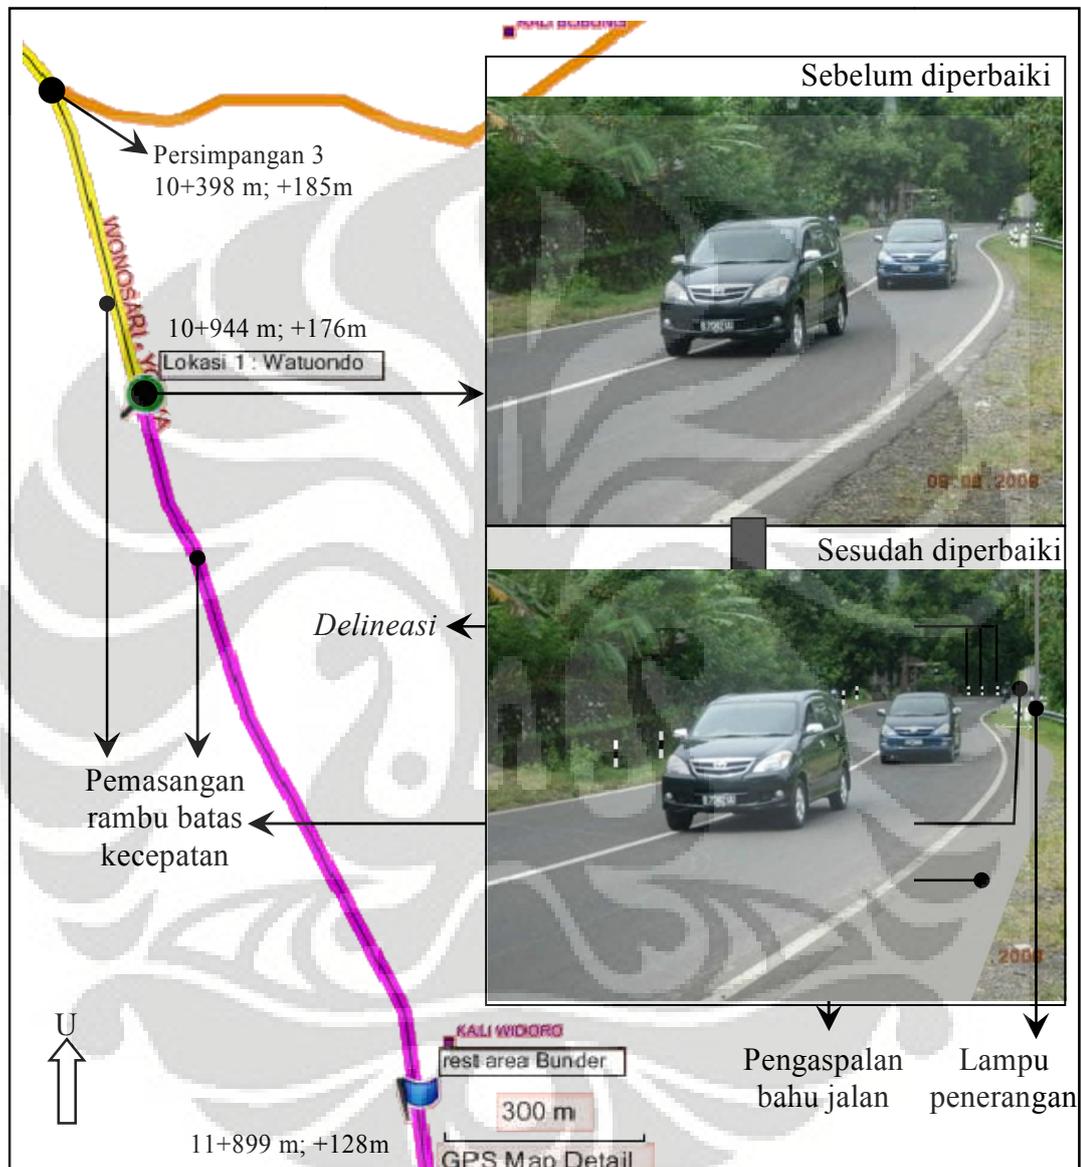
memiliki elevasi lebih tinggi dari badan jalan. Dengan demikian, *delineasi* di sepanjang tepi saluran drainase yang berhimpitan dengan bahu jalan perlu diperlukan untuk memberikan penanda batas bahu jalan bagi pengemudi, seperti dapat ditunjukkan dalam Gambar 5.7.

Gambar 5.7. Penanganan lokasi rawan di Bunder

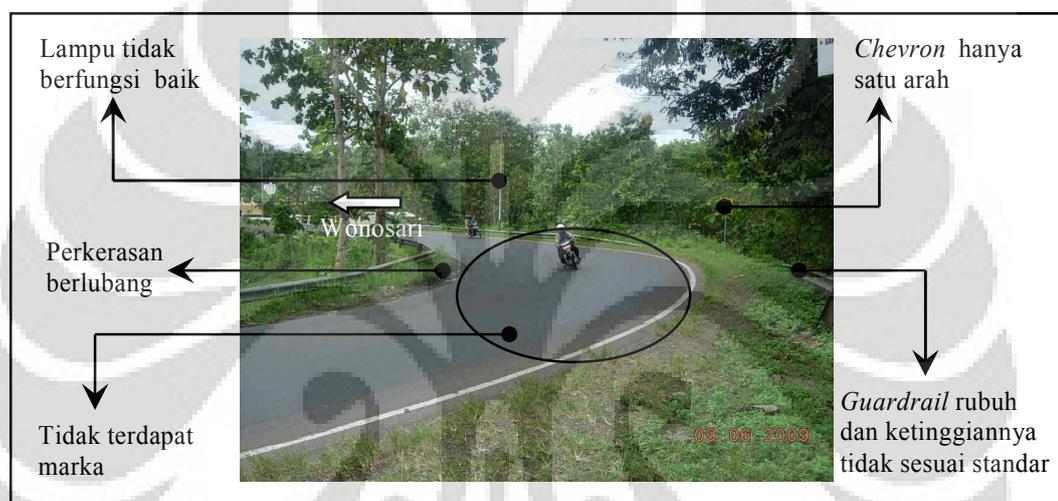
dengan baik, *chevron* terpasang hanya untuk satu arah, dan *guardrail* tidak tegak. Tipe tabrakan depan-depan pada tikungan disebabkan oleh pergerakan kendaraan dari arah Wonosari (menurun) tidak dapat mengetahui batas jalurnya sehingga melintas lebih ke dalam untuk melawan gaya sentrifugal. Sedangkan pergerakan kendaraan dari arah Yogyakarta (akan menanjak) melakukan pergerakan awalan untuk menanjak dan tidak dapat memperkirakan pergerakan kendaraan dari arah yang berlawanan sehingga terjadi konflik lalu lintas di badan jalan. Dengan demikian, panjang landai, kelandaian, dan jari-jari kelengkungan tikungan perlu diteliti lebih lanjut.

Gambar 5.8. Defisiensi infrastruktur di lokasi rawan 2 (Putat)

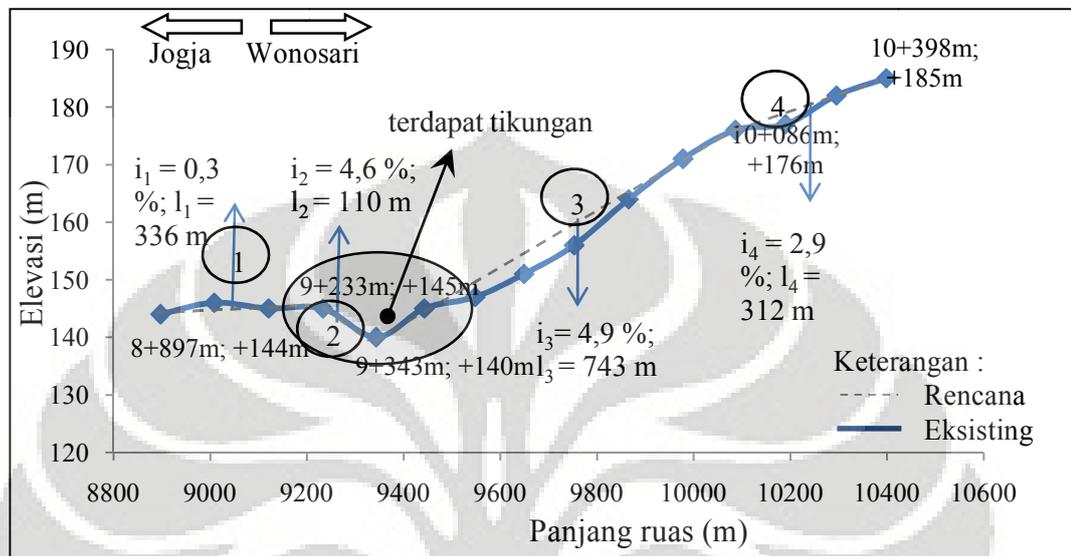
panjang landai kritis tanjakan/turunan sepanjang $l_3 = 402$ m sementara panjang landai eksisting sepanjang $l_3 = 743$ m. Penyimpangan kondisi eksisting terhadap standar teknis sebesar 84,8%. Oleh karena itu, nilai peluang (P) muncul sesuai Tabel 2.2. akibat penyimpang tersebut sebesar 5,0.

Gambar 5.9. Potongan memanjang ruas jalan Yogyakarta – Wonosari di Putat

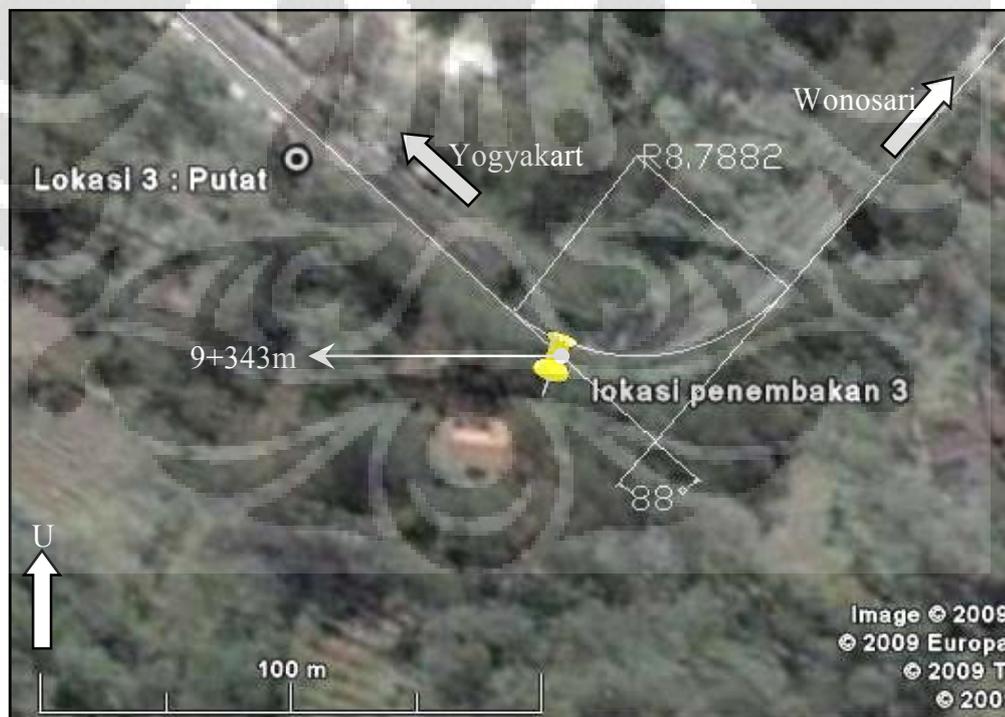
Gambar 5.10. Alinemen horisontal di Putat

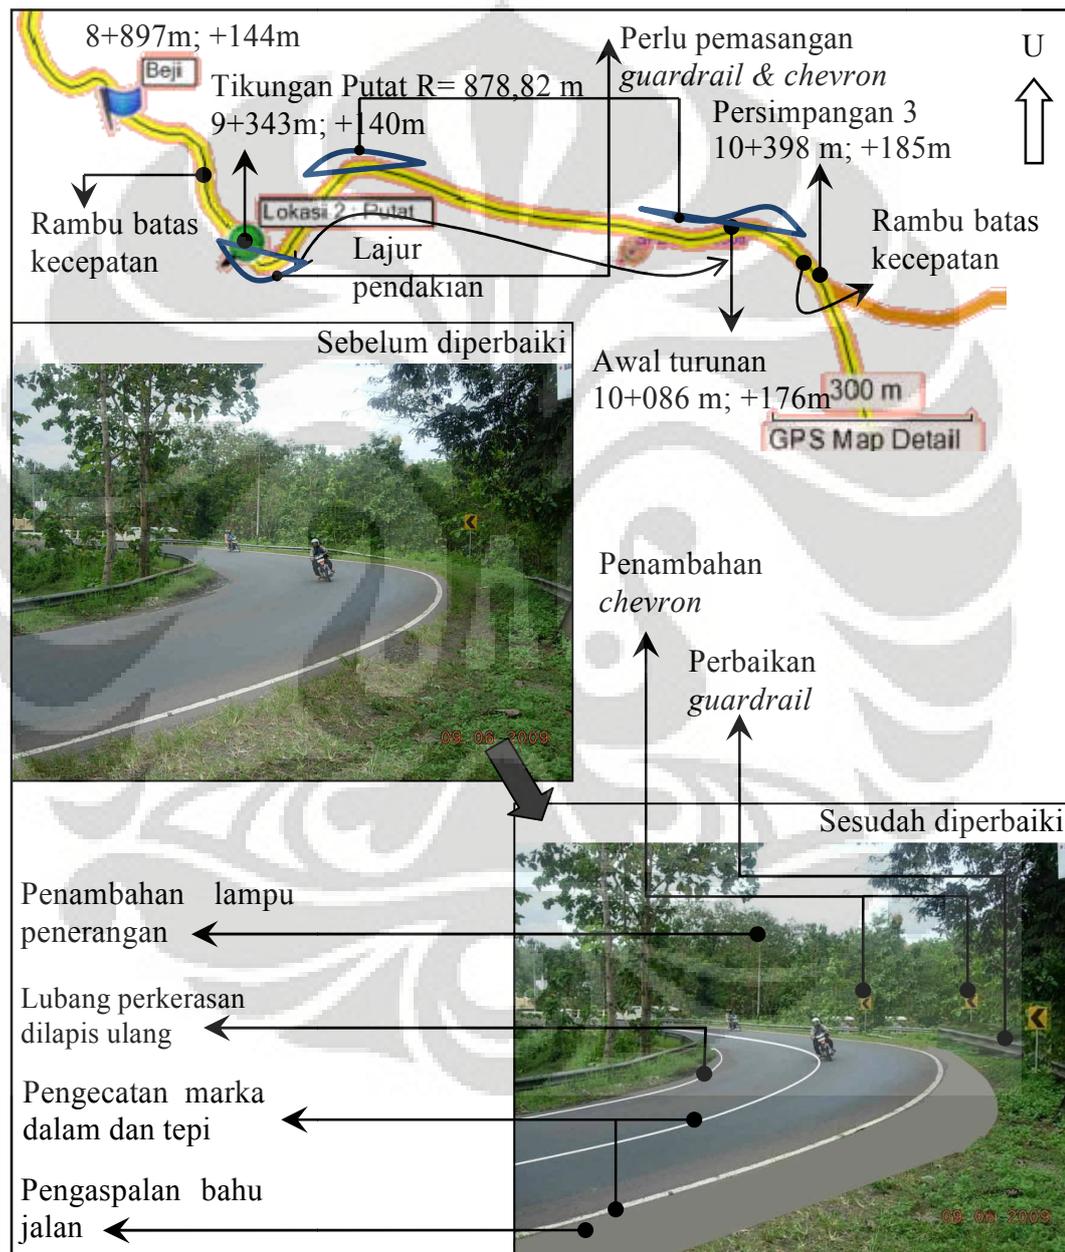
Gambar 5.11. Penanganan lokasi rawan di Putat

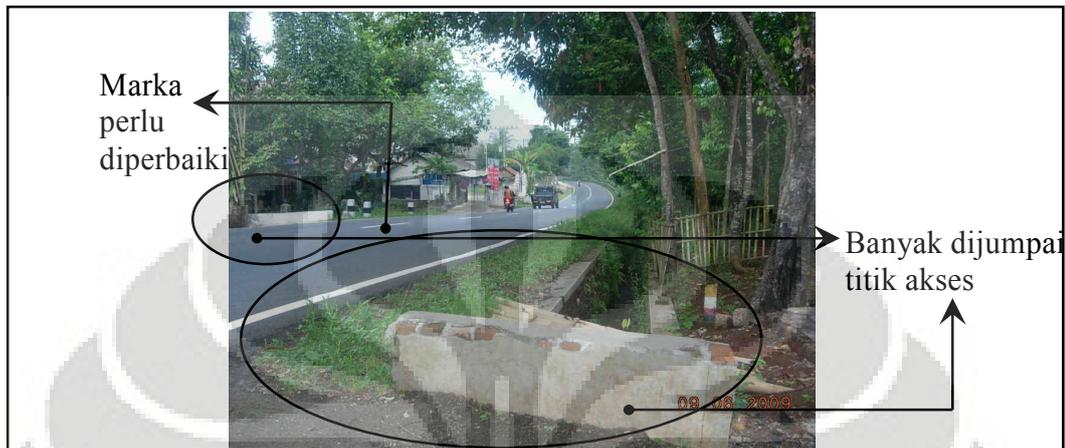
mendahului dilakukan oleh kendaraan karena kendaraan tersebut mengalami deselerasi secara signifikan sehingga mengganggu kelajuan kendaraan lain pada umumnya. Dengan demikian, survei lokasi mengenai panjang landai, kelandaian tanjakan/turunan, dan kecepatan aktual perlu dilakukan lebih lanjut.

Gambar 5.12. Defisiensi infrastruktur di titik rawan 3 (Patuk)

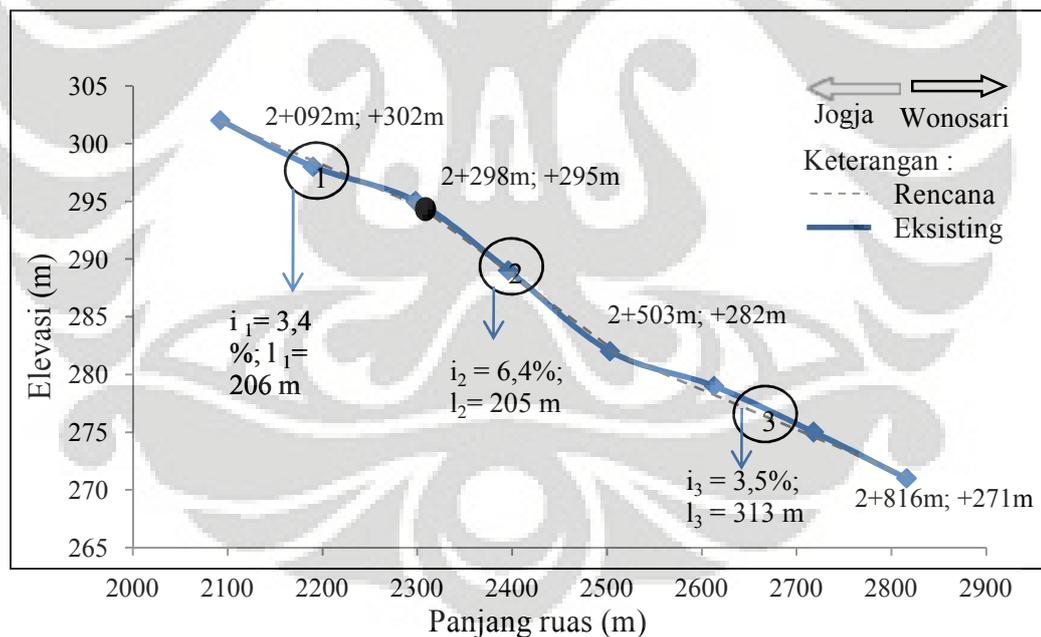
Gambar 5.13. Penampang memanjang ruas jalan Yogyakarta – Wonosari di Patuk

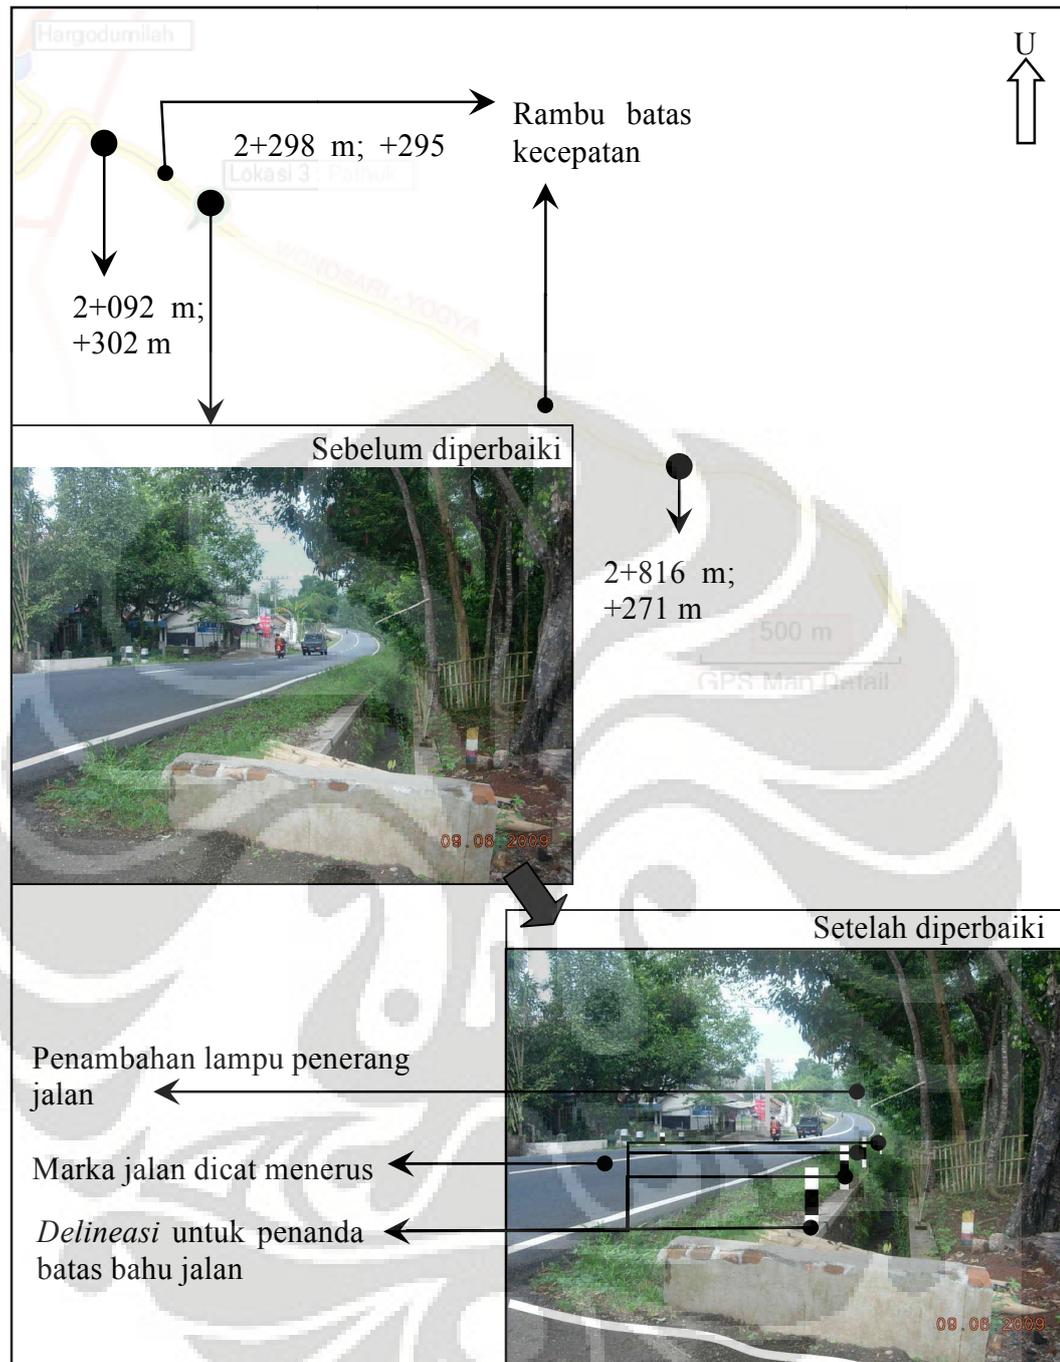
Penambahan lampu penerangan di lokasi rawan Patuk, khususnya untuk penyinaran saat malam hari. Ruas jalan Yogyakarta – Wonosari merupakan jalan kolektor primer sehingga berdasarkan Tabel 2.9. jarak minimum antartiang lampu penerangan ditentukan sebesar $3,5 H$ dengan H merupakan tinggi tiang (Direktorat Jenderal Perhubungan Darat, 2006). Tinggi tiang standar setinggi 13 m menyebabkan jarak minimum antartiang lampu penerangan selebar 45,5 m. Lebar jalur lalu lintas yang perlu disinari mencapai 6 (enam) m sehingga lampu penerangan ditempatkan pada posisi kiri atau kanan.

Gambar 5.14. Penanganan lokasi rawan di Patuk
