**ANALISA KEGAGALAN PADA MATERIAL *MIXING CHAMBER*  
TURBIN PEMBANGKIT LISTRIK TENAGA GAS  
DI PLN MUARA TAWAR**

**SKRIPSI**

**FAKULTAS TEKNIK  
DEPARTEMEN METALURGI DAN MATERIAL  
DEPOK  
JUNI 2009**

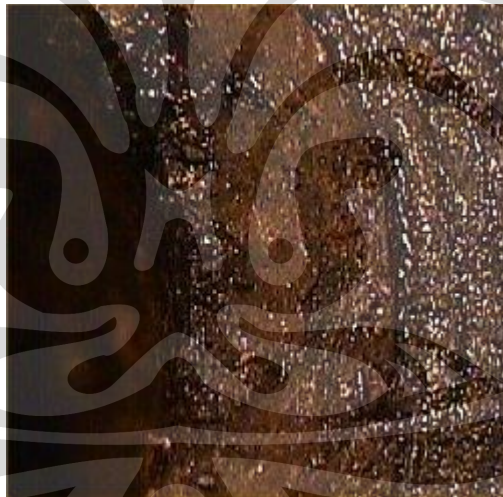
Korosi merata didefinisikan sebagai degradasi material akibat material terkena lingkungan korosif yang sama dan material tersebut harus mempunyai komposisi yang sama.

Gambar 2.6 Korosi merata, gambar diambil dari korosi galvanik<sup>[24]</sup>

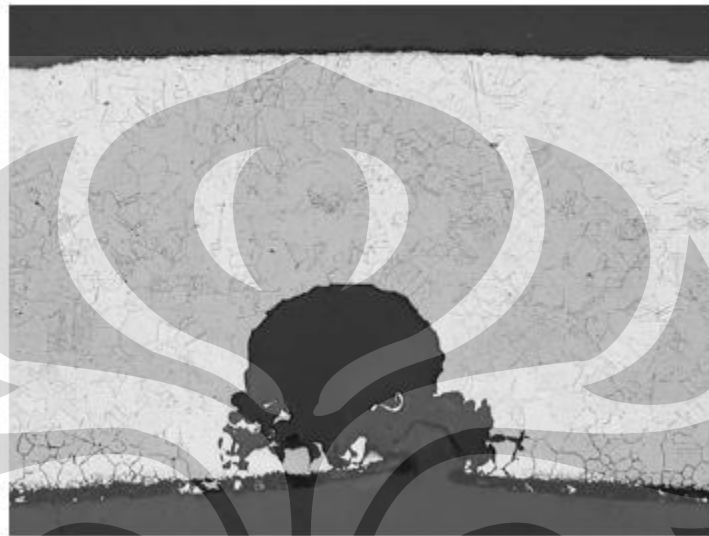
Korosi sumuran merupakan bentuk serangan terlokalisir yang menghasilkan lubang atau sumuran pada suatu logam. Sumuran pada umumnya

timbul dari permukaan horizontal dan berkembang searah dengan gravitasi. Sekali perumbuhan sumuran dimulai maka penetrasi sumuran akan semakin cepat dan memperluas daerah di bawah permukaan logam. Korosi ini diukur berdasarkan kepadatan sumuran dalam permukaan, ukuran, dan kedalaman dari sumuran yang terbentuk.

Gambar 2.9 Korosi sumuran yang terjadi pada baja austenitik<sup>[17]</sup>.

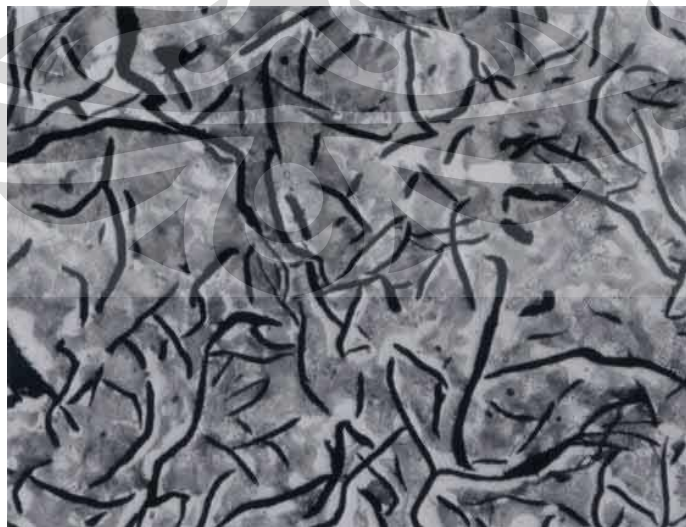
Merupakan jenis korosi yang hanya merusak material dari komposisi tertentu di dalamnya. Korosi ini disebut juga dengan dealloying, yaitu pelarutan selekti dari satu komponen atau lebih dalam larutan padat. Contoh umum jenis korosi pelarutan selektif adalah dekarburisasi, dekobaltisasi, denikelisasi, dezingfikasi, dan grafitisasi. [22]

Gambar 2.11 Korosi pelarutan selektif<sup>[21]</sup>.

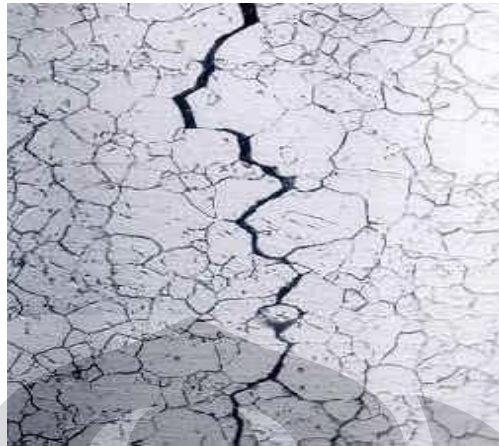
Korosi retak tegang adalah degradasi retak yang terjadi akibat kombinasi antara tegangan yang bekerja dengan lingkungan yang korosif. Sumber tegangan pada material yang mengalami korosi retak tegang bisa berasal tegangan aplikasi ataupun dari tegangan sisa dalam proses material.[21]

Gambar 2.13 Mikrostruktur yang mengalami korosi retak tegang<sup>[19]</sup>.

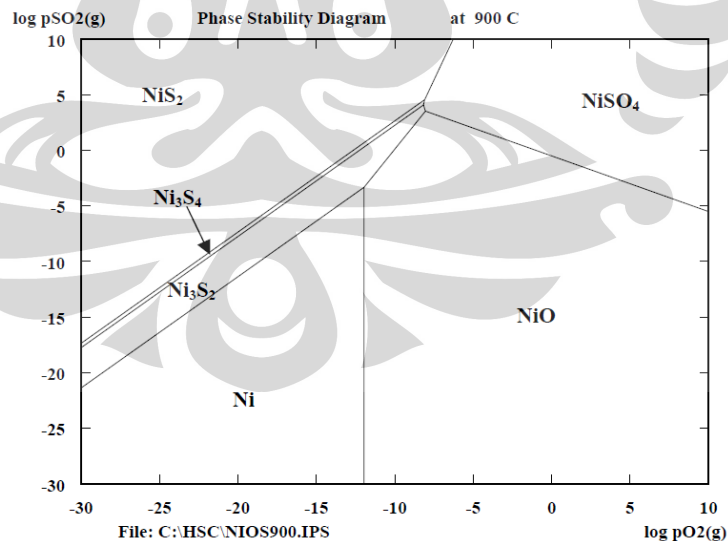
Gambar 2.14 Diagram kestabilan termodinamika untuk Ni-S-O pada  $900^\circ C^{[2]}$ .

Aktivitas sulfur yang tinggi terjadi pada tekanan parsial oksigen yang rendah, yang akan membentuk senyawa – senyawa sulfida. Pada tekanan parsial oksigen dan  $\text{SO}_2$  yang tinggi, senyawa sulfat terbentuk.

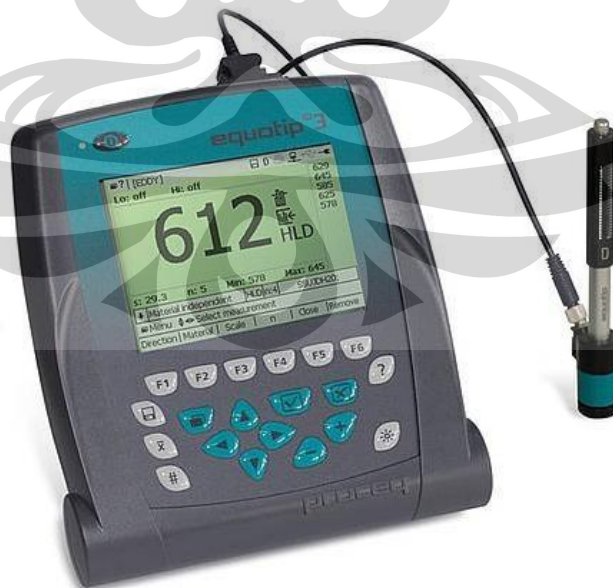
Pengujian kekerasan bertujuan untuk mengetahui sifat mekanik dari suatu material. Pengujian kekerasan secara in-situ metalografi ini menggunakan alat *equotip hardness tester* dengan skala vickers. Pengujian ini menggunakan standard DIN 50133. Pengambilan data ini dilakukan sebanyak tiga kali untuk tiap-tiap daerah yang mengalami kerusakan ataupun daerah yang representatif.

Gambar 3.3 *Equotip Hardness Tester* untuk pengujian kekerasan<sup>[8]</sup>

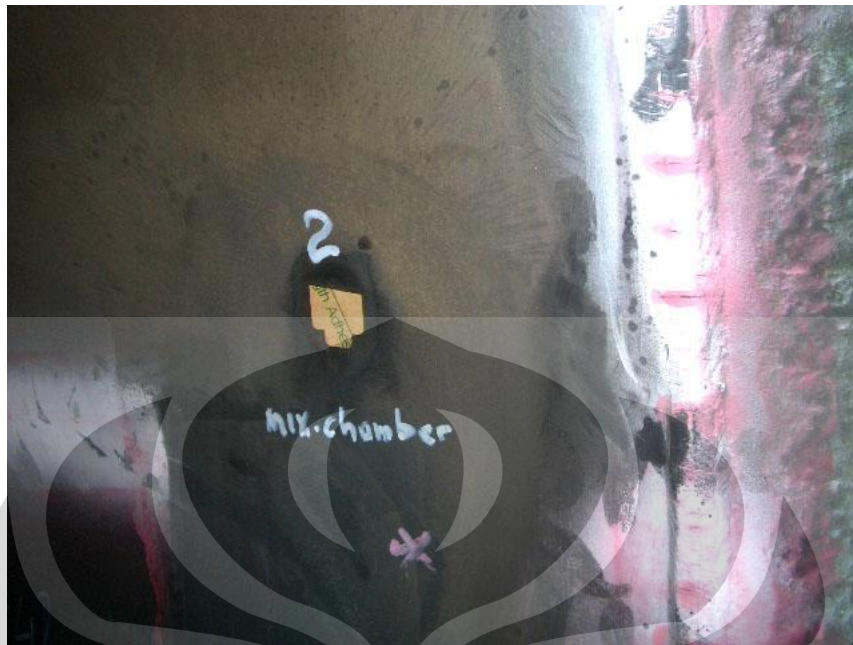
Gambar 4.3 Pengamatan visual pada *mixing chamber* sisi kiri lokasi ke-2

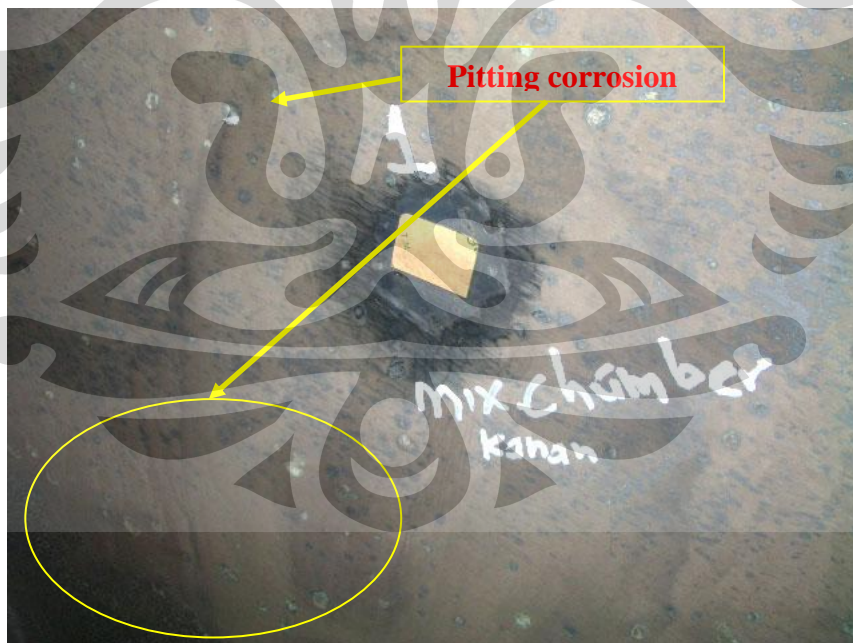
Gambar 4.4 Pengamatan visual pada *mixing chamber* sisi kanan lokasi ke-1

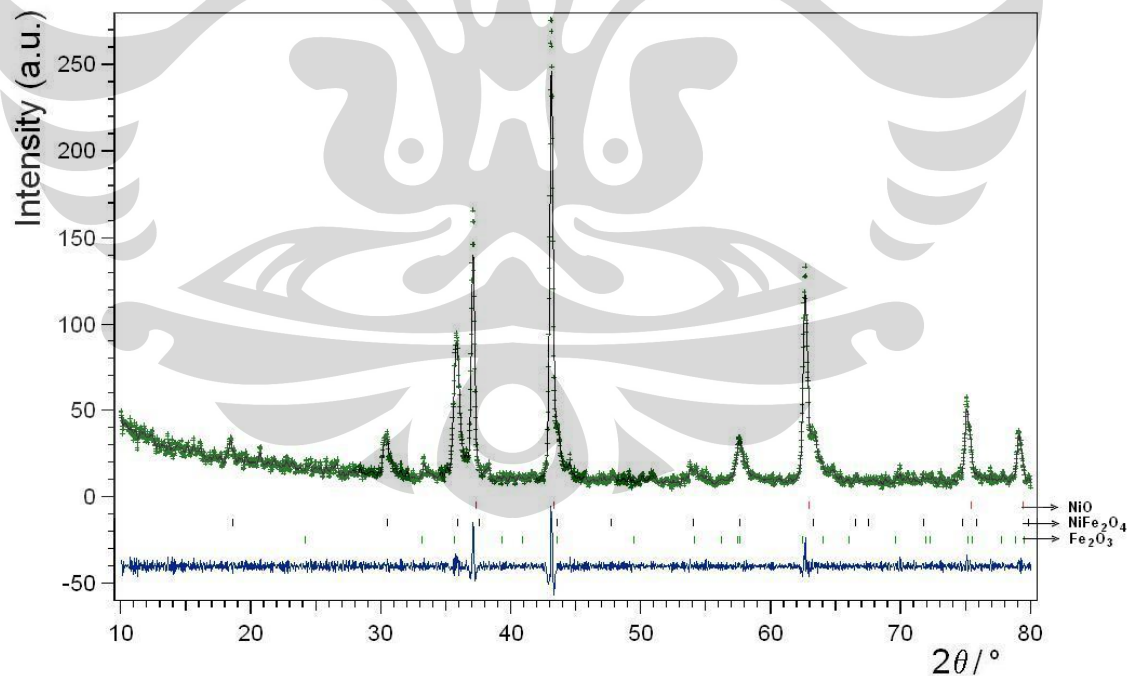
Gambar 4.6 Hasil pemeriksaan XRD pada deposit GT 4.2 berupa senyawa NiO, NiFe<sub>2</sub>O<sub>4</sub> dan Fe<sub>2</sub>O<sub>3</sub>

Berdasarkan hasil pengujian XRD diketahui bahwa produk-produk korosi yang terbentuk akibat material berada pada lingkungan temperatur tinggi adalah NiO, NiFe<sub>2</sub>O<sub>4</sub> dan Fe<sub>2</sub>O<sub>3</sub>. Jika kita sesuaikan dengan spesifikasi material yang ada maka tidak dimungkinkan senyawa oksida nikel tersebut terbentuk. Dengan material berbasis Fe maka produk NiO tidak bisa didapatkan dari material baja paduan molibdenum yang hanya mengandung nikel dalam jumlah kecil. Dan diperkirakan bahwa produk NiO ini merupakan hasil bentukan dari paduan yang terdapat pada pelapis atau penguat dari NiCrAlY. NiO ini adalah lapisan pertumbuhan oksida yang terletak dibawah lapisan keramik bagian dari *thermal barrier coating* yang terbentuk pada proses deposisi lapisan keramik atau *top coat* dilakukan. Lapisan NiO dapat terbentuk jika kandungan Al yang rendah di dalam lapisan pengikat atau *bond coat* [4]. NiFe<sub>2</sub>O<sub>4</sub> yang terdeteksi pada pengujian diketahui sebagai spinel-spinel yang terbentuk antara besi dengan oksida nikel [15]. Dan Fe<sub>2</sub>O<sub>3</sub> merupakan hasil pembentukan dari material Fe yang teroksidasi.

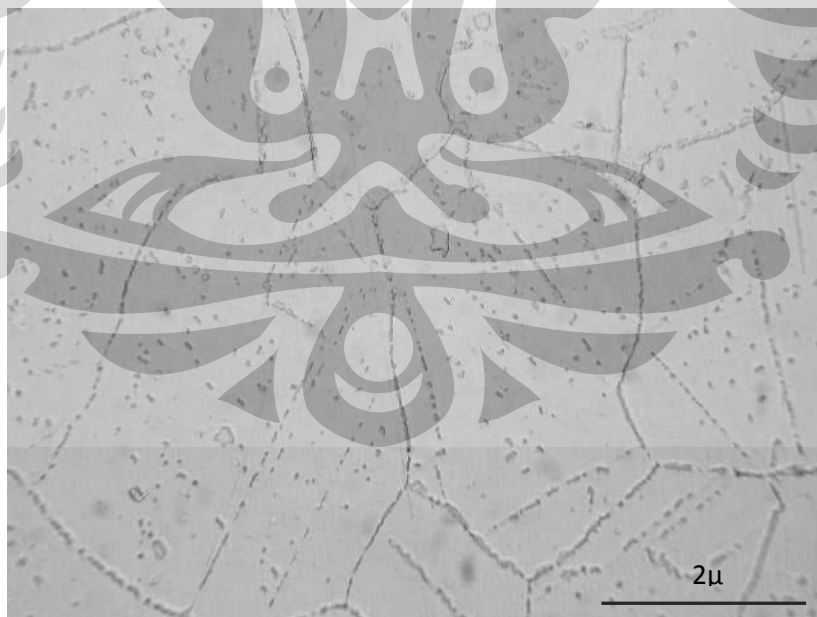
Gambar 4.16 Struktur mikro dari *mixing chamber* sisi kanan lokasi 2 pada daerah normal dengan etsa aqua regia dan pada perbesaran 500 kali.

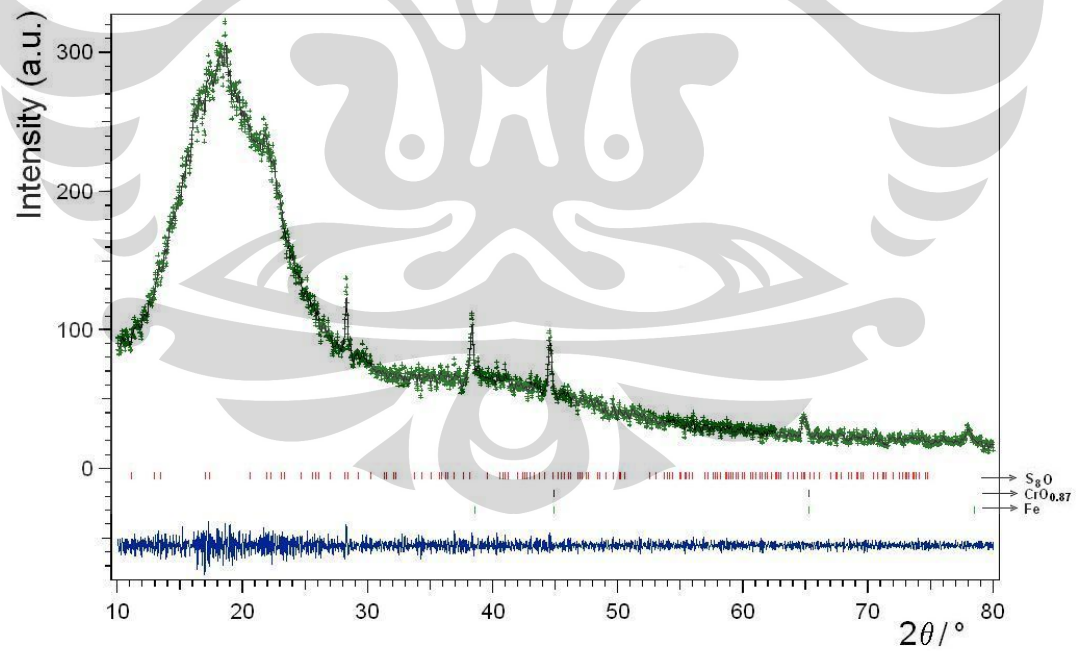
Grafik 6. Hasil pemeriksaan XRD pada deposit bahan bakar treated berupa senyawa S<sub>8</sub>O CrO<sub>0,87</sub> dan Fe
