**INSPEKSI DEFISIENSI INFRASTRUKTUR JALAN LUAR
KOTA TERHADAP RISIKO KECELAKAAN LALU LINTAS
DENGAN MENGGUNAKAN TEKNOLOGI *PHOTOLOGGING***

STUDI KASUS DI JALAN BULU - TUBAN

SKRIPSI

**ROAD SAFETY INSPECTION OF INTER-CITY ROAD
TOWARDS TRAFFIC ACCIDENT RISK
USING PHOTOLOGGING TECHNOLOGY**

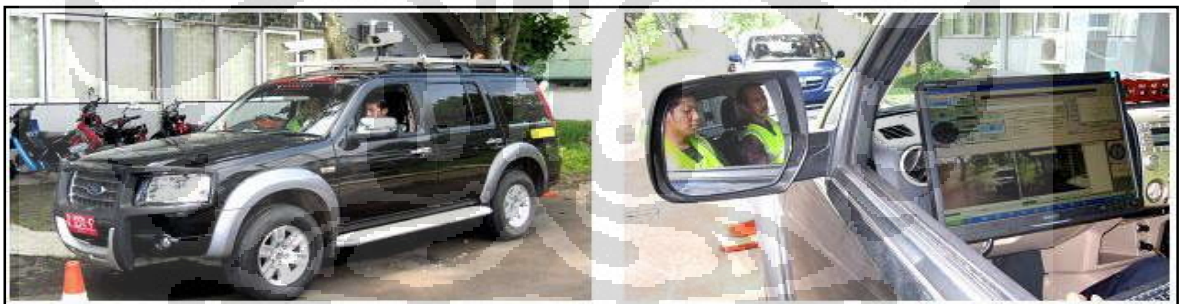
Gambar 2.1. Hawkeye 2000 - Pusjatan

Hawkeye 2000 series, merupakan peralatan survey jalan raya digital terpadu yang terintegrasi, modular, dan terskala (*scalable*). Hawkeye 2000 dikembangkan oleh ARRB (Australian Road Research Board). Di dalam kegiatan pengembangan data-base Sisjatan pada tahun 2009, alat ini telah digunakan untuk mendapatkan data geometrik jalan, yang digunakan di sepanjang jalan nasional Jalur Lintas Timur Sumatera dari Bakauheuni (Lampung) hingga perbatasan Propinsi Jambi dan Propinsi Riau, serta seluruh koridor Pantai Utara Pulau Jawa.

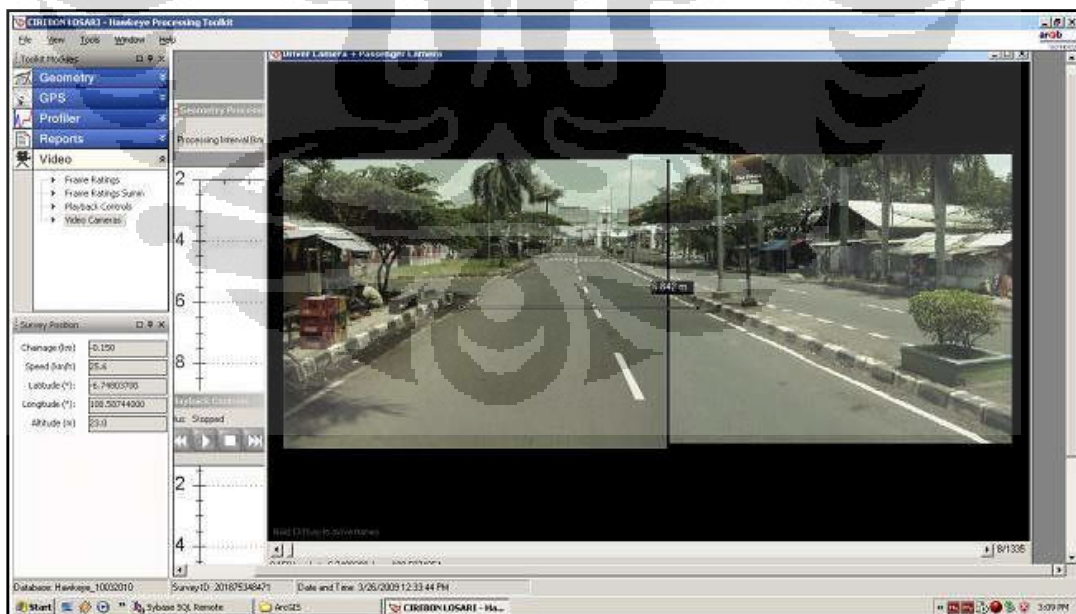
Gambar 2.2. Pengukuran luas dimensi jalan pada capture hasil perekaman data visual Hawkeye 2000

Pengukuran lebar jalan, lebar bahu, lebar lajur, lebar median serta lebar drainase pada capture video dari Hawkeye ini dapat dilakukan, karena memiliki fasilitas pengukuran. Bahkan untuk memprediksi luas kerusakan jalan seperti lebar atau luas lubang di permukaan jalan juga dapat dilakukan dengan mudah. Captur video seperti ditunjukkan pada Gambar 10 berikut memperlihatkan pengukuran luas lobang pada permukaan jalan dari hasil survey visual yang dilakukan pada salah satu ruas jalan.

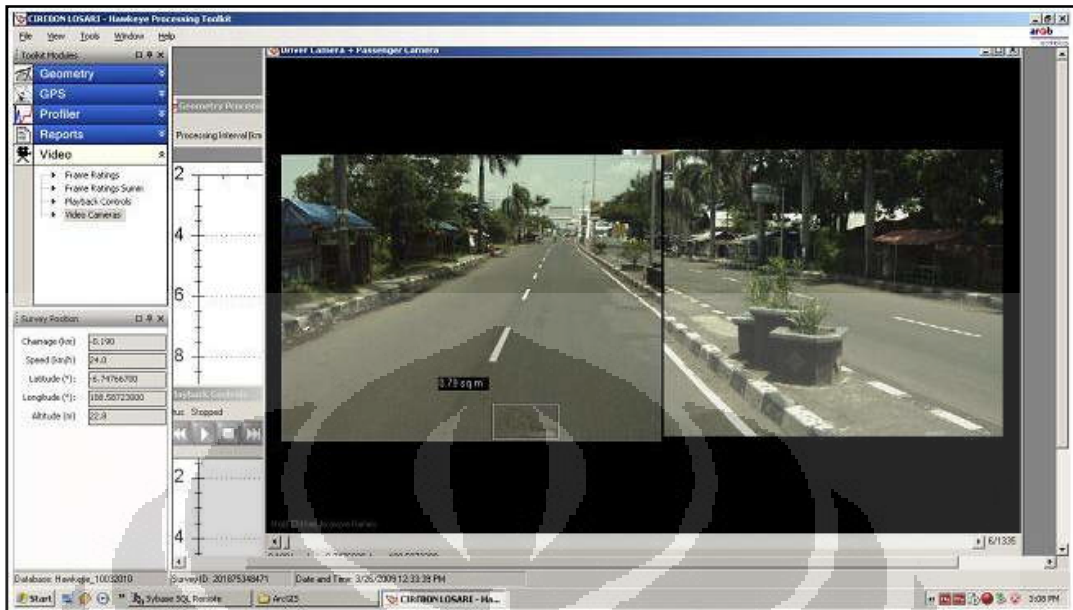
Gambar 2.3 Pengukuran luas kerusakan jalan pada capture hasil perekaman data visual Hawkeye 2000

Sejalan dengan kebutuhan data untuk tujuan inspeksi keselamatan jalan, pemanfaatan Hawkeye 2000 ini mestinya dapat dioptimalkan untuk tujuan inspeksi keselamatan jalan. Pada Gambar 2.2 berikut ini ditunjukkan hasil survey visual Hawkeye 2000 menggunakan dua kamera CCTV. Capture video sebelah kiri menggambarkan hasil perekaman data dari sisi penumpang kendaraan Hawkeye 2000, sedangkan capture video sebelah kanan menggambarkan hasil perekaman dari sisi pengemudi. Kedua capture ini dapat disatukan sehingga lingkup jangkauan kamera tampak lebih lebar dan lebih luas seperti ditunjukkan pada Gambar 2.3.

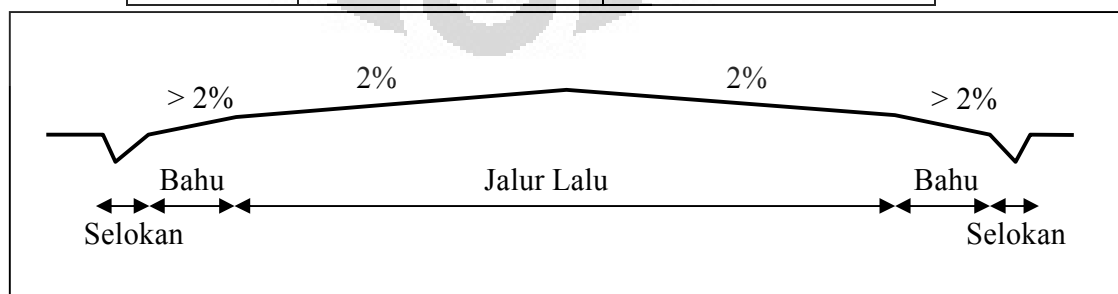
Gambar 2.5 Kemiringan Melintang Jalan Normal

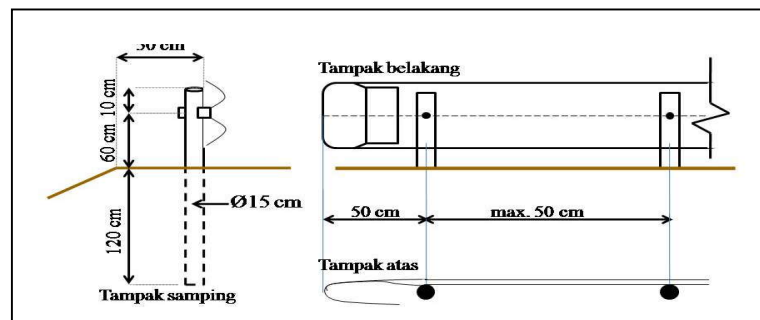
Gambar 2.6. Konstruksi guardrail ujung tidak tertanam

Pemasangan bangunan pengaman tepi direncanakan sebaik-baiknya, khususnya mengenai pengakhiran bangunan pengaman tepi. Pengakhiran bangunan tepi yang tidak baik dapat menyebabkan kendaraan yang menabrak terguling. Pengakhiran bangunan pengaman tepi jenis *guardrail* yang seperti dapat ditunjukkan dalam Gambar 2.5. dan Gambar 2.6. dan harus memenuhi kriteria, sebagai berikut : (1) *guardrail* harus mampu menahan tabrakan kendaraan dan mengarahkan kendaraan dengan baik ke jalur lalu lintasnya semula; (2) memperkecil resiko tabrakan kendaraan dari arah yang berlawanan; (3) tidak menyebabkan kendaraan lalu lintas terlontar; (4) mengurangi resiko kerusakan kendaraan; dan (5) ekonomis dan baik secara visual.

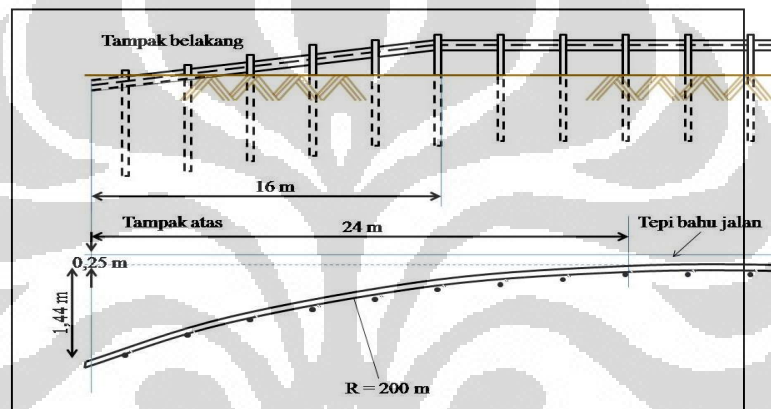
Gambar 2.7. Konstruksi guardrail ujung tertanam

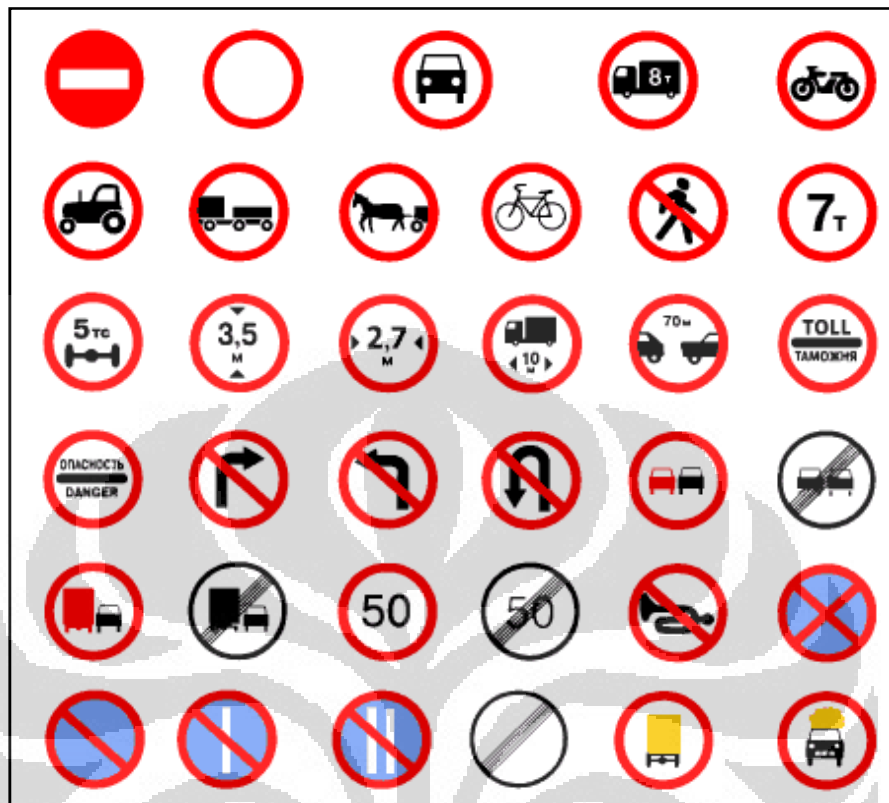
Gambar 2.8 Rambu-rambu Lalu Lintas

Pemeliharaan rambu diperlukan agar rambu tetap berfungsi baik.

Dalam penelitian ini, kajian Rambu jalan mengacu pada Keputusan Menteri Perhubungan No. 61 tahun 1993 tentang -Rambu Lalu Lintas di Jalan, Panduan Penempatan Fasilitas Perlengkapan Jalan yang diterbitkan oleh Direktorat Bina Sistem Transportasi Luar kota (Ditjen. Perhubungan Darat Departemen Perhubungan RI), yang dikomparasikan dengan *Manual for Streets* dan *Traffic Signs Manual, Department of Transport United Kingdom*.

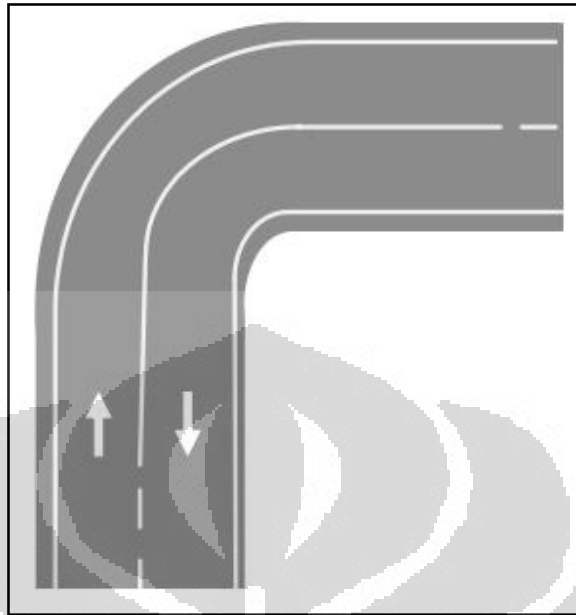
Gambar 2.9 Marka Membujur Utuh pada Tikungan

Marka membujur terdiri dari marka membujur utuh, marka membujur putus-putus, dan marka membujur ganda. Marka membujur utuh adalah marka yang berupa garis utuh berfungsi sebagai larangan bagi kendaraan melintasi garis tersebut. Marka membujur berupa satu garis utuh juga dipergunakan untuk menandakan tepi jalur lalu lintas. Marka membujur utuh dapat dilihat pada Gambar 2.9.

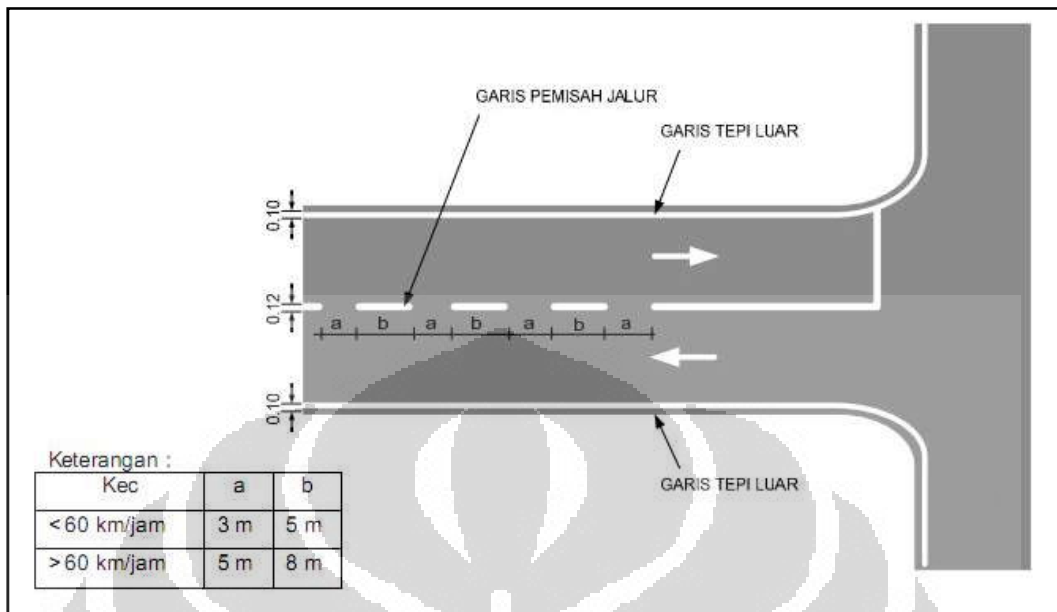
Gambar 2.10 Marka Membujur Putus-putus pada Tikungan

Marka membujur putus-putus adalah marka yang berupa garis yang membujur putus-putus yang berfungsi untuk mengarahkan lalu lintas dan memperingatkan akan ada marka membujur utuh di depan dan pembatas jalur pada jalan 2 (dua) arah. Contoh marka membujur putus-putus dapat dilihat pada Gambar 2.10.

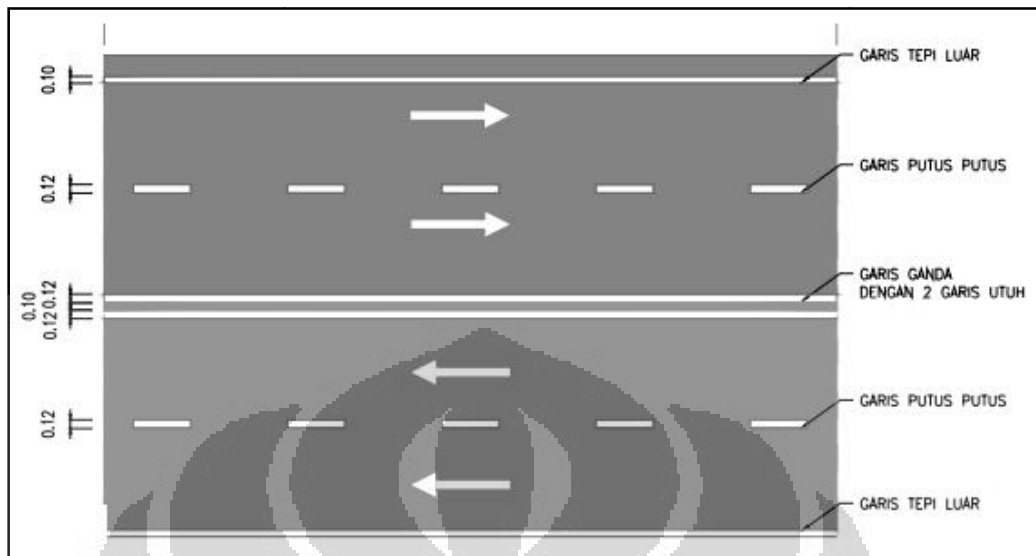
Gambar 2.11 Marka Membujur Ganda

- lalu lintas yang berada pada sisi garis putus-putus dapat melintasi garis ganda tersebut
- lalu lintas yang berada pada sisi garis utuh dilarang melintasi garis ganda tersebut.

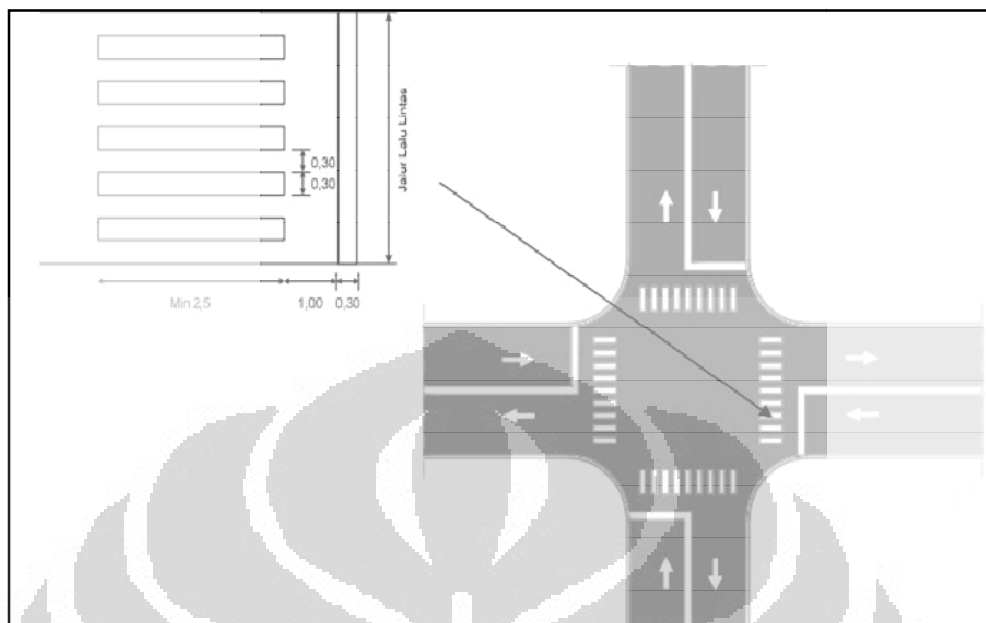
Gambar 2.13 Ukuran Marka Melintang pada Persimpangan dengan APILL

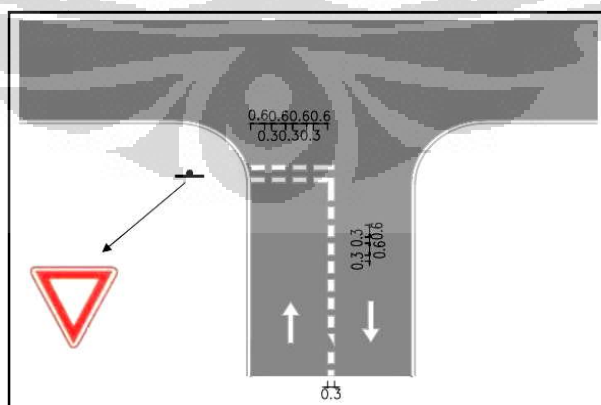
Gambar 2.14 Ukuran Marka Melintang Putus-Putus pada Persimpangan

Marka melintang putus-putus adalah marka yang berupa garis ganda putus-putus dengan fungsi untuk menyatakan batas berhenti kendaraan sewaktu mendahului kendaraan lain, yang diwajibkan oleh rambu larangan pada Gambar 2.14 (Lampiran I Tabel 2 A Nomor 1b Keputusan Menteri Perhubungan Nomor 61 tahun 1993 tentang Rambu-Rambu Lalu Lintas di Jalan).

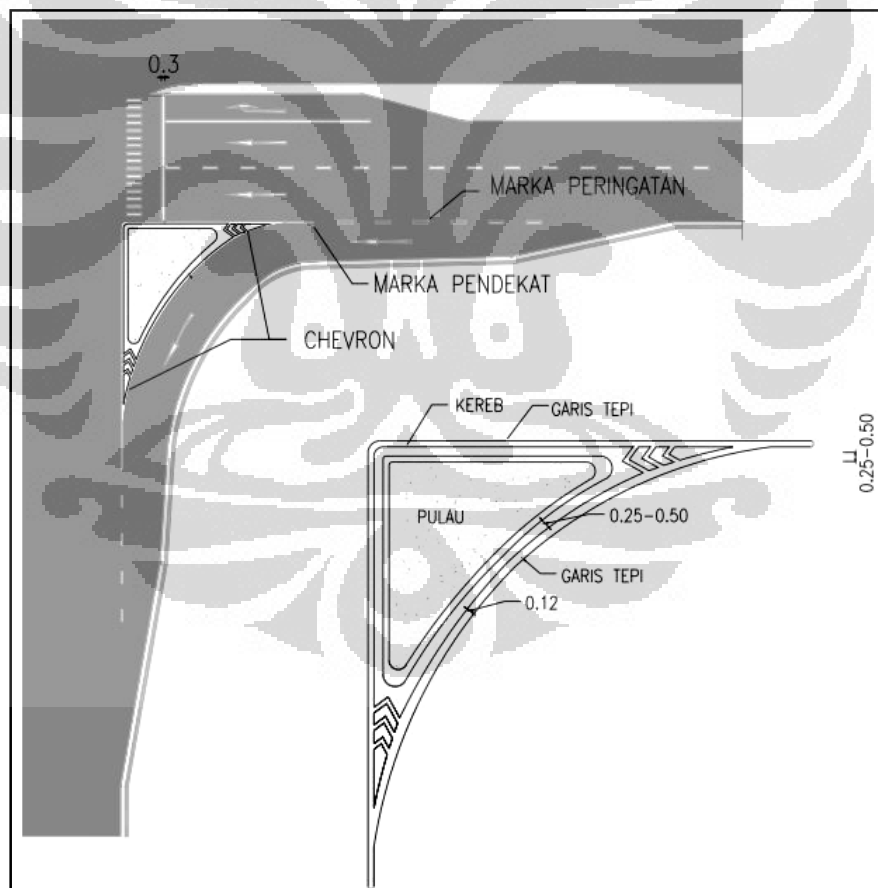
Gambar 2.15 Letak dan Ukuran Marka Serong

Pada saat mendekati pulau lalu lintas, permukaan jalan harus dilengkapi marka lambang berupa chevron sebagai tanda mendekati pulau lalu lintas (Gambar 2.15). Marka serong juga menyatakan pemberitahuan awal atau akhir pemisah jalan, pengarah lalu lintas dan pulau lalu lintas.

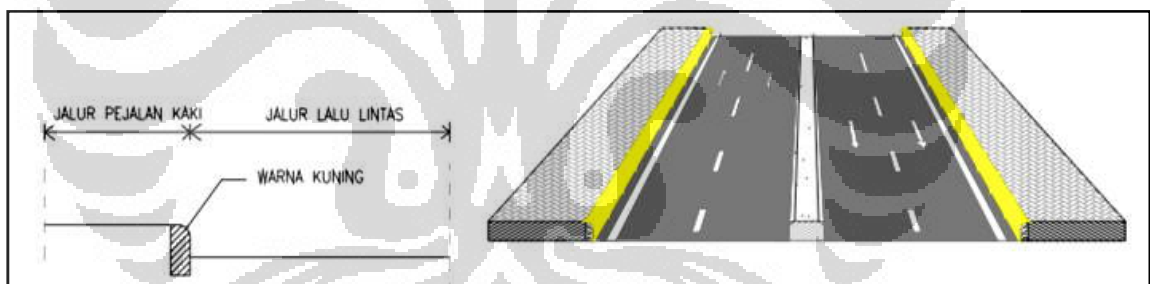
Gambar 2.16 Marka Garis Utuh Berwarna Kuning pada Tepi Jalan

Daerah tepi jalan dengan marka berupa garis berbiku-biku berwarna kuning pada sisi jalur lalu lintas menyatakan dilarang parkir pada jalan tersebut. Marka berupa garis utuh berwarna kuning pada bingkai jalan menyatakan dilarang berhenti pada daerah tersebut.

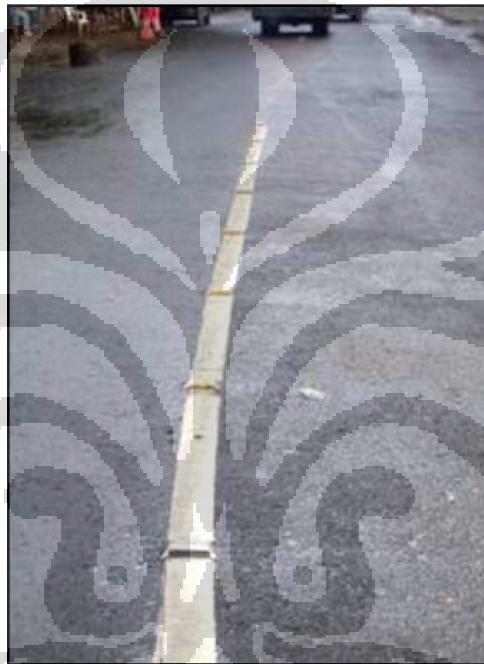
Gambar 2.17 Paku Jalan

- Batas tepi jalur lalu lintas;
- Marka membujur berupa garis putus-putus sebagai tanda peringatan;
- Sumbu jalan sebagai pemisah jalur;
- Marka membujur berupa garis utuh sebagai pemisah lajur bus;
- Marka lambang berupa chevron;
- Pulau lalu lintas

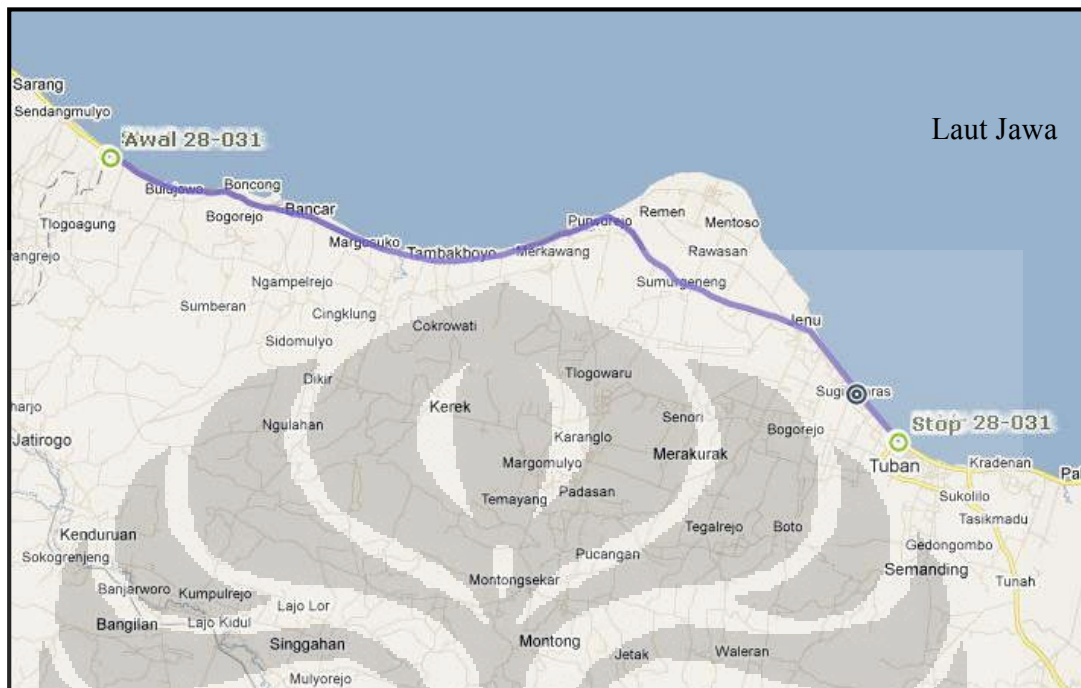
Gambar 4.2 Alinemen Horizontal Jalan Bulu – Tuban

Alinyemen horizontal lintasan jalan pada wilayah studi didapatkan dari peta situasi yang keluar dari proses analisa menggunakan perangkat lunak *Hawkeye Processing Tools*. Peta situasi hasil keluaran perangkat lunak tersebut berasal dari peta *GPS* yang dikombinasikan dengan *GoogleMap*. Hasil dari proses pengambilan data alinyemen horizontal tersebut dapat dilihat pada Gambar 4.2.

Pada skripsi ini, alinemen horizontal tidak dapat dibahas secara mendalam mengenai detail tikungan. Dalam analisa geometrik yang dihasilkan oleh Hawkeye Processing Tolls, terdapat kesalahan pada data kurva horizontal (*horizontal curvature*) yaitu jari-jari tikungan. Nilai yang keluar dari *software* bukanlah satuan panjang.

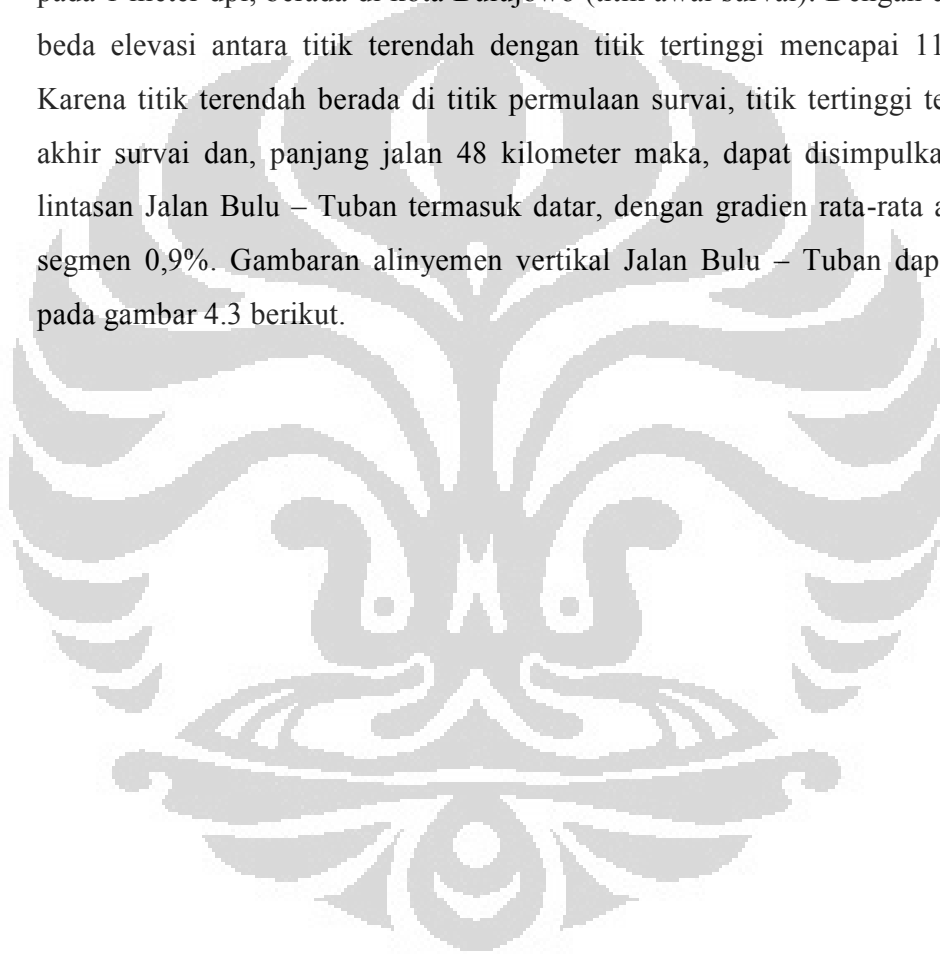
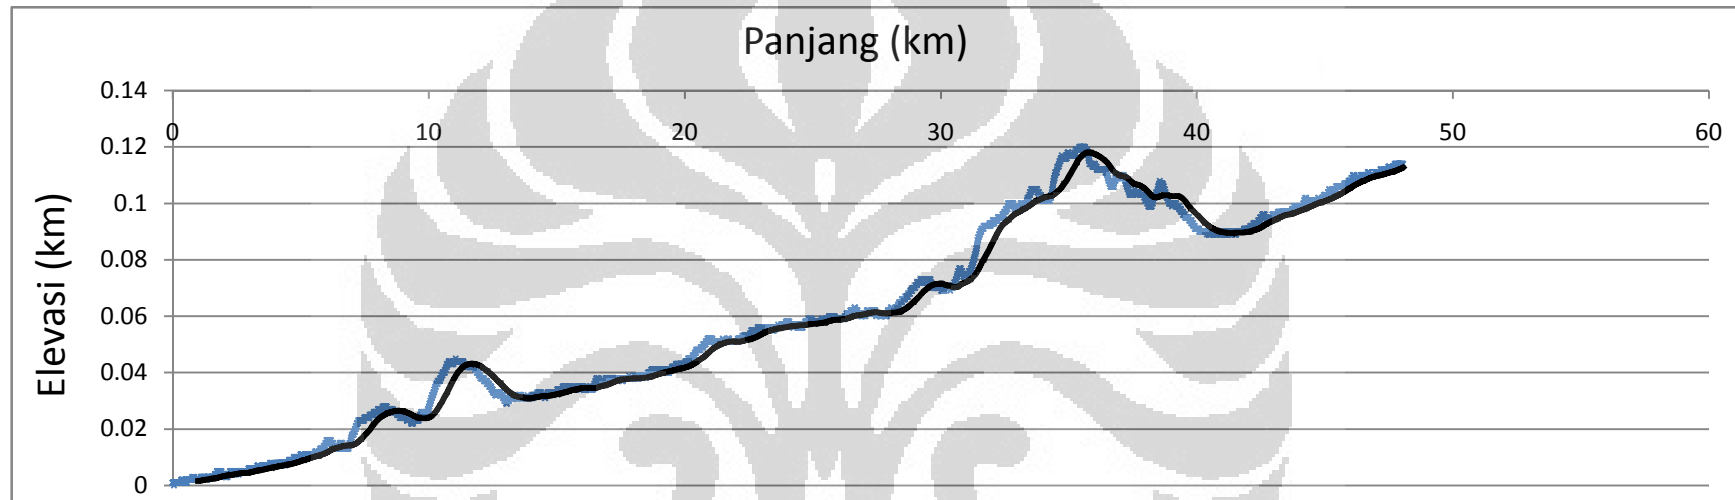
Gambar 4.3 Alinemen Vertikal Jalan Bulu - Tuban

Dari data tersebut diketahui bahwa elevasi tertinggi Jalan Bulu – Tuban adalah 114 meter di atas permukaan laut (dpl). Titik ini berada di titik akhir survai tepatnya di tepi timur kota Tuban. Sedangkan elevasi terendah berada pada 1 meter dpl, berada di kota Bulujowo (titik awal survai). Dengan demikian, beda elevasi antara titik terendah dengan titik tertinggi mencapai 114 meter. Karena titik terendah berada di titik permulaan survai, titik tertinggi terletak di akhir survai dan, panjang jalan 48 kilometer maka, dapat disimpulkan bahwa lintasan Jalan Bulu – Tuban termasuk datar, dengan gradien rata-rata antar tiap segmen 0,9%. Gambaran alinyemen vertikal Jalan Bulu – Tuban dapat dilihat pada gambar 4.3 berikut.

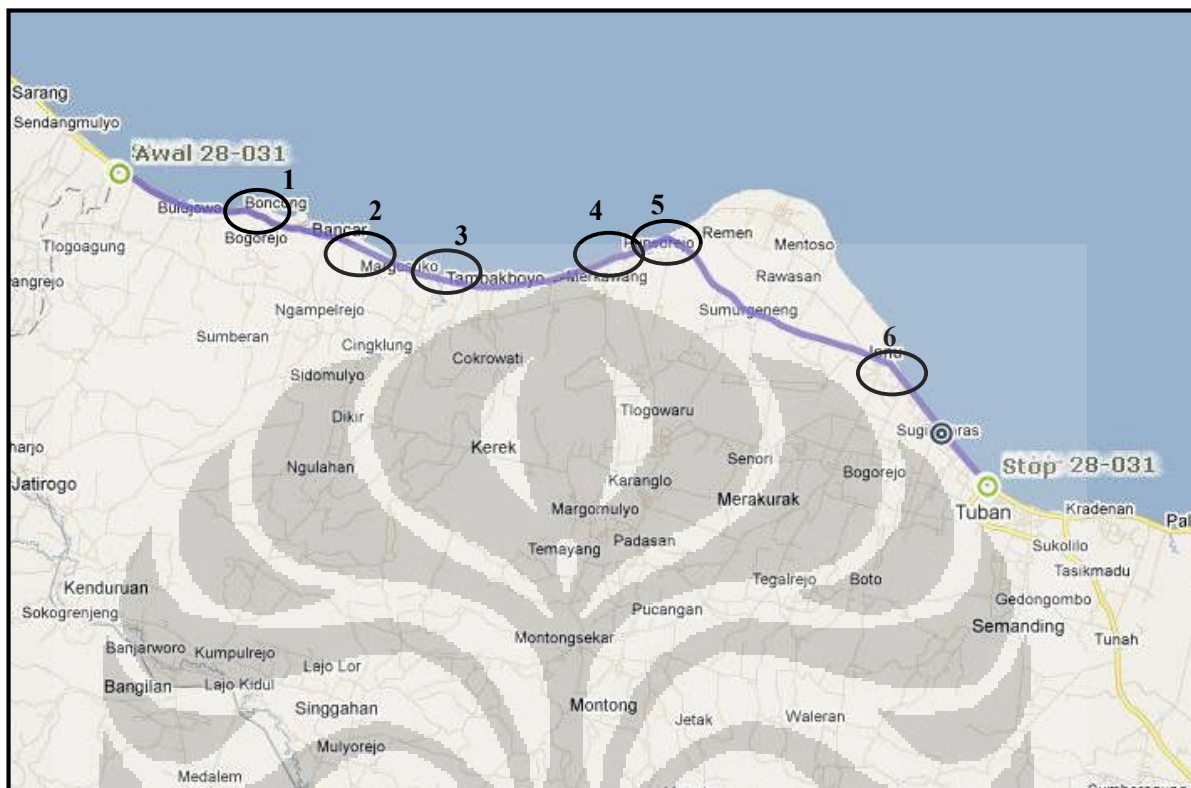
Gambar 4.4 Lokasi Peluang Kecelakaan Terbesar

- Km 7,93 – 8,18 Jalan Bulu – Tuban (Bogorejo)
- Km 13,64 – 14,97 Jalan Bulu – Tuban (Margosuko)
- Km 16 – 16,9 Jalan Bulu – Tuban (Gandon / Tambakboyo)
- Km 26,89 – 27,78 Jalan Bulu – Tuban (Mengkawang – Purworejo)
- Km 27,89 – 28,27 Jalan Bulu – Tuban (Purworejo – Tasikharjo)
- Km 40, 51 – 40,78 Jalan Bulu – Tuban (Jenu)

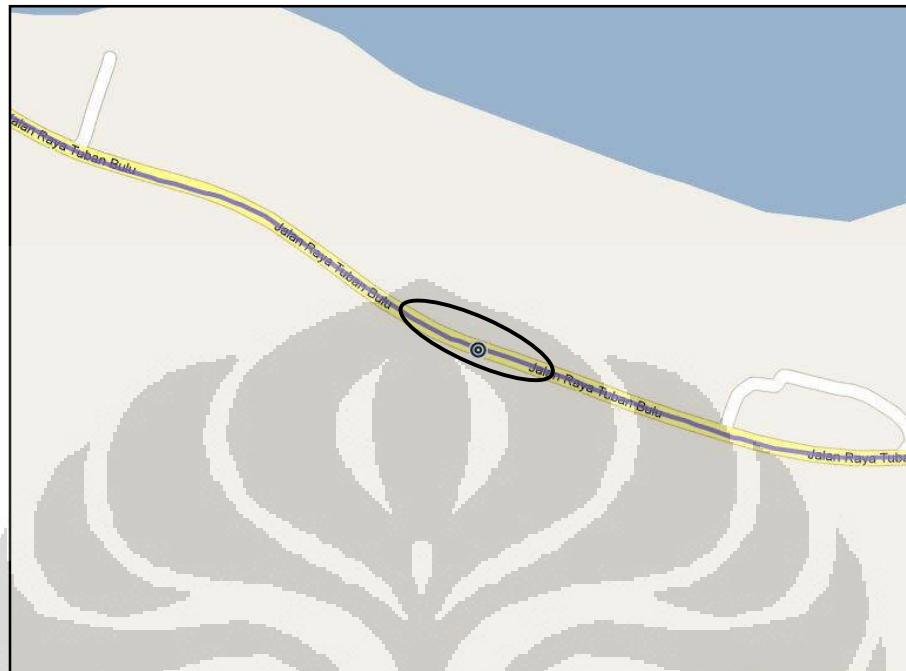
Gambar 4.5 Lokasi Titik Rawan Kecelakaan

Analisis dilakukan dengan mengamati video dengan *software Hawkeye Processing Tools*. Dengan *software* ini, dapat diketahui kelandaian jalan, superelevasi, keberadaan lampu penerangan jalan dan tingginya, konfigurasi badan dan bahu jalan, konfigurasi marka jalan, rambu lalu lintas, serta kondisi lingkungan jalan pada segmen ini. Data yang diperoleh terangkum pada tabel 4.2 dan tabel 4.3.

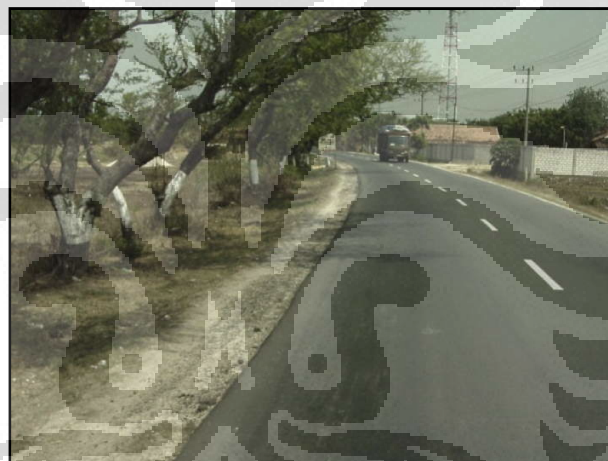
Gambar 4.6 Kondisi Eksisting Segmen Bogorejo

Dari hasil pengamatan survai video, segmen ini tergolong rawan kecelakaan. Kondisi jalan menikung ke kiri sepanjang 220 meter. Superilevasi maksimum pada tikungan ini tidak begitu besar yaitu 3,1%. Angka negatif pada kolom superelevasi tabel 4.2 menandakan bahwa jalan menikung ke kiri. Kondisi aspal tergolong baik dan rata (tidak bergelombang).

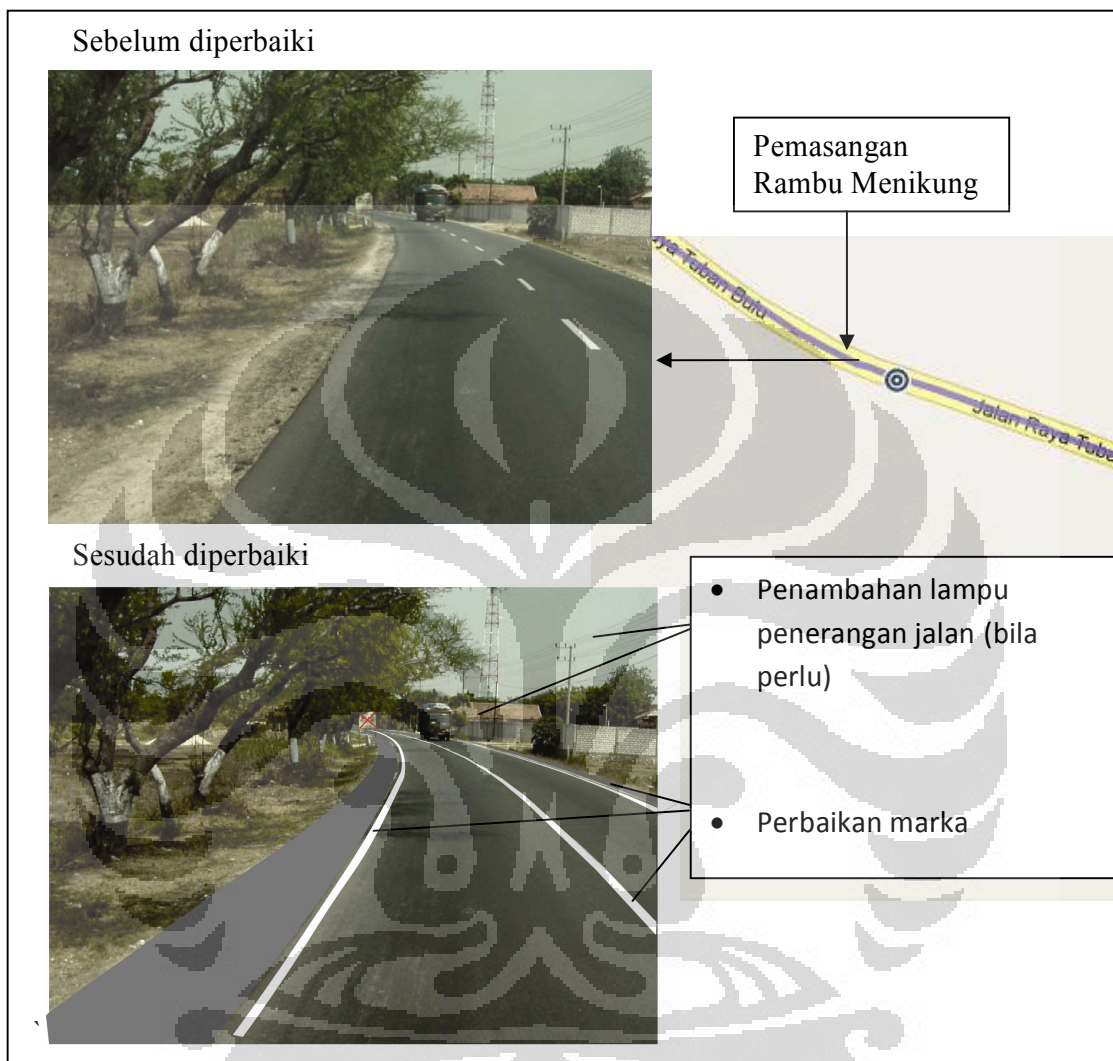
Gambar 4.7 Rekomendasi Awal Penanganan Lokasi Rawan Di Km 7,93 – 8,18 (Bogorejo)

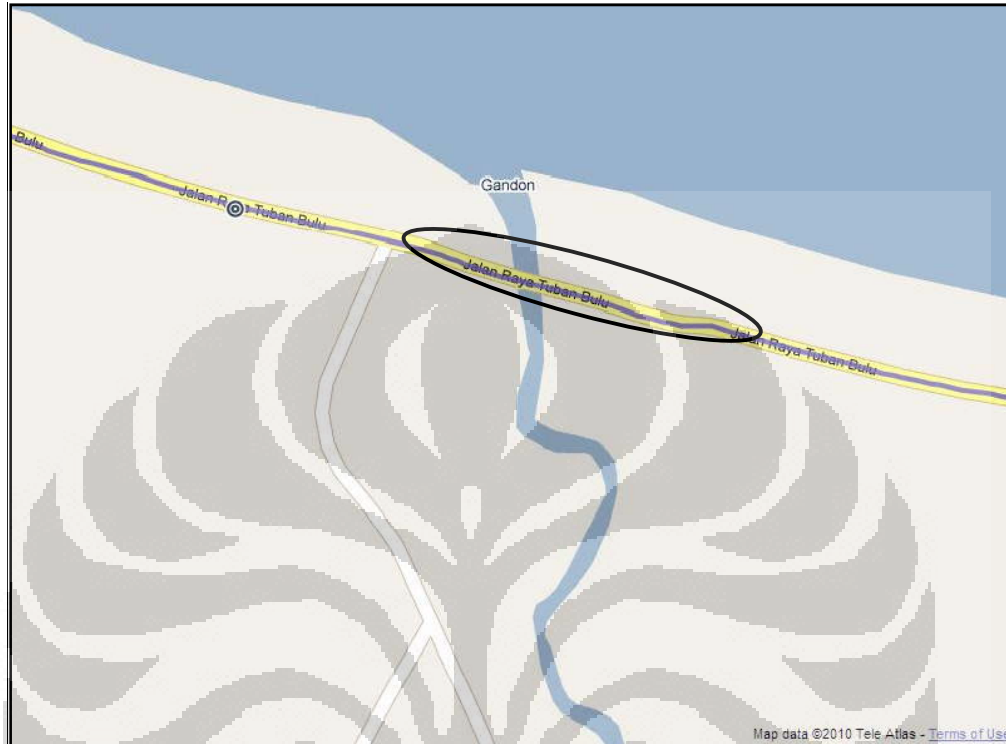
Gambar 4.8 Lokasi Rawan Kecelakaan Km 16 – 16,9 Jalan Bulu – Tuban

Analisis dilakukan dengan mengamati video dengan *software Hawkeye Processing Tools*. Dengan *software* ini, dapat diketahui kelandaian jalan, superelevasi, keberadaan lampu penerangan jalan dan tingginya, konfigurasi badan dan bahu jalan, konfigurasi marka jalan, rambu lalu lintas, serta kondisi lingkungan jalan pada segmen ini. Data yang diperoleh terangkum pada tabel 4.5 dan tabel 4.6.

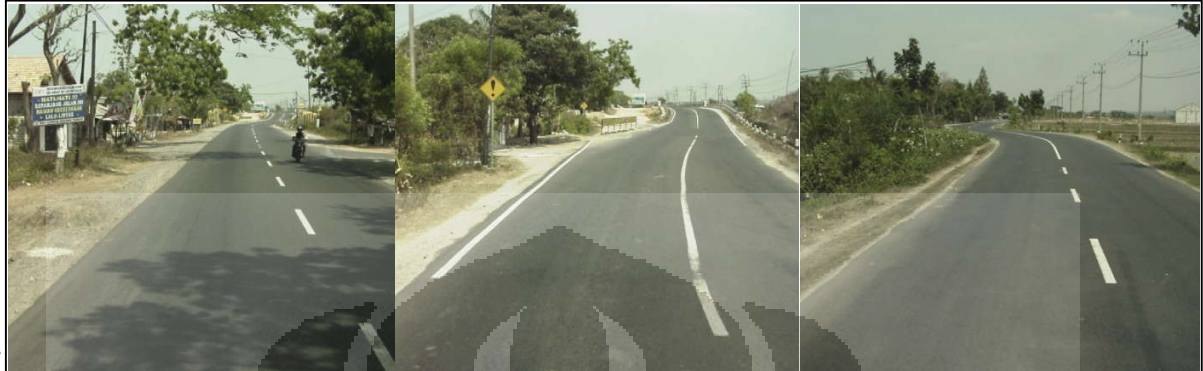
Gambar 4.9 Kondisi Eksisting Segmen Gandon/Tambakboyo

Dari hasil pengamatan survai video, segmen ini tergolong rawan kecelakaan. Kondisi jalan yaitu jalur menyempit saat memasuki jembatan, dan disertai dengan tikungan majemuk, mulut jembatan agak menikung ke kanan sepanjang 160 meter, lalu jembatan lurus sepanjang 20 meter, kemudian menikung kekanan sejauh 280 meter, lalu segera menikung kekiri seratus meter dan langsung menikung ke kanan seketika panjang seratus meter. Angka negatif pada kolom superelevasi tabel 4.3 menandakan bahwa jalan menikung ke kiri. Awal segmen inti terdapat jembatan baru, dimana lokasi jembatan baru ini merubah alinemen horisontal jalan yang semula lurus menjadi berbelok menuju jembatan yang baru. Kondisi aspal tergolong baik dan rata(tidak bergelombang).

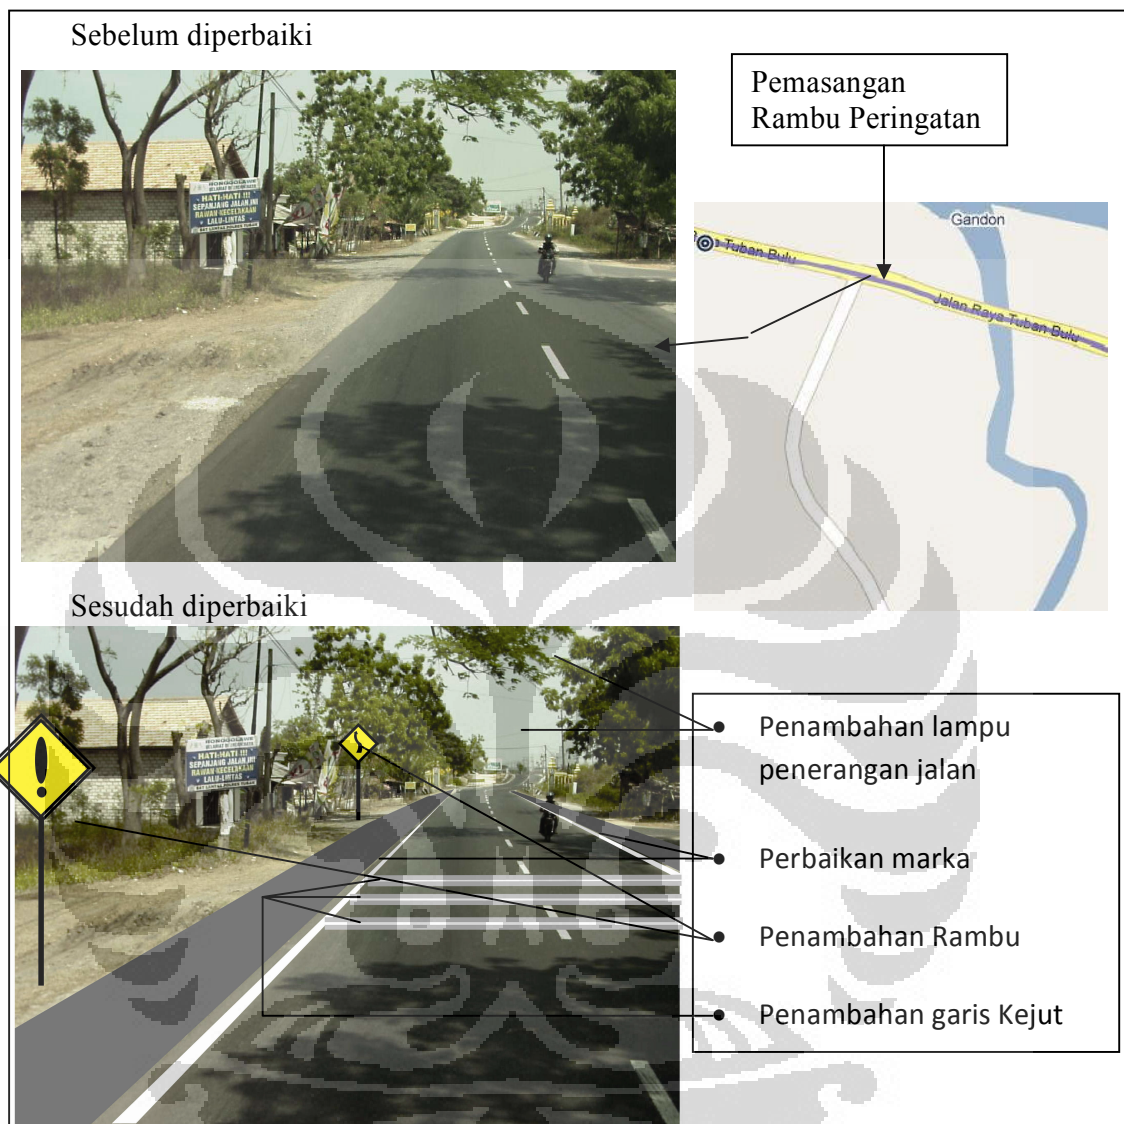
Gambar 4.10 Penanganan Lokasi Rawan Di Km 16 – 16,9 Jalan Bulu – Tuban (1)

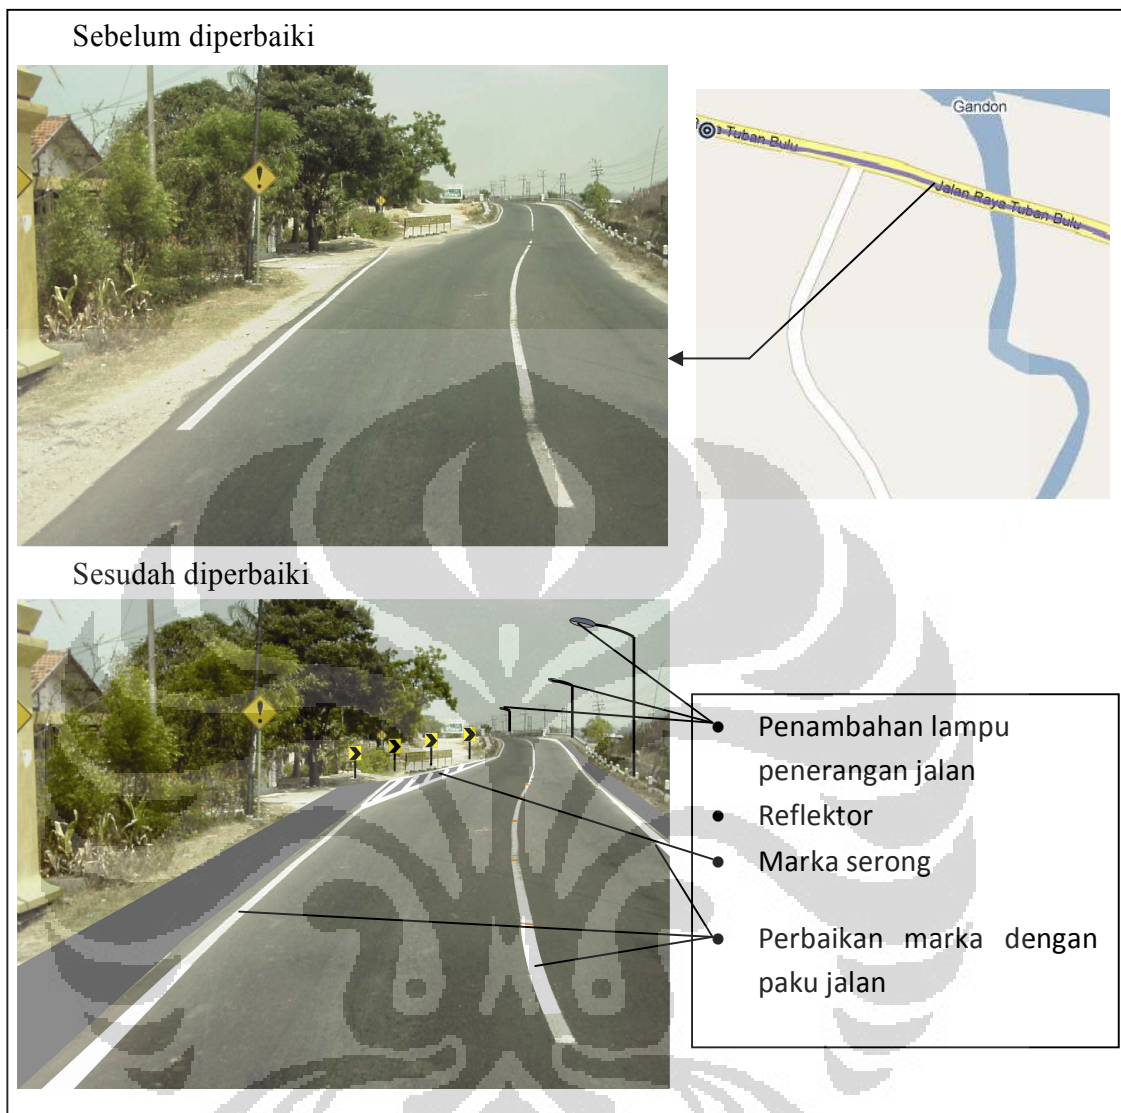
Gambar 4.11 Penanganan Lokasi Rawan Di Km 16 – 16,9 Jalan Bulu – Tuban (2)

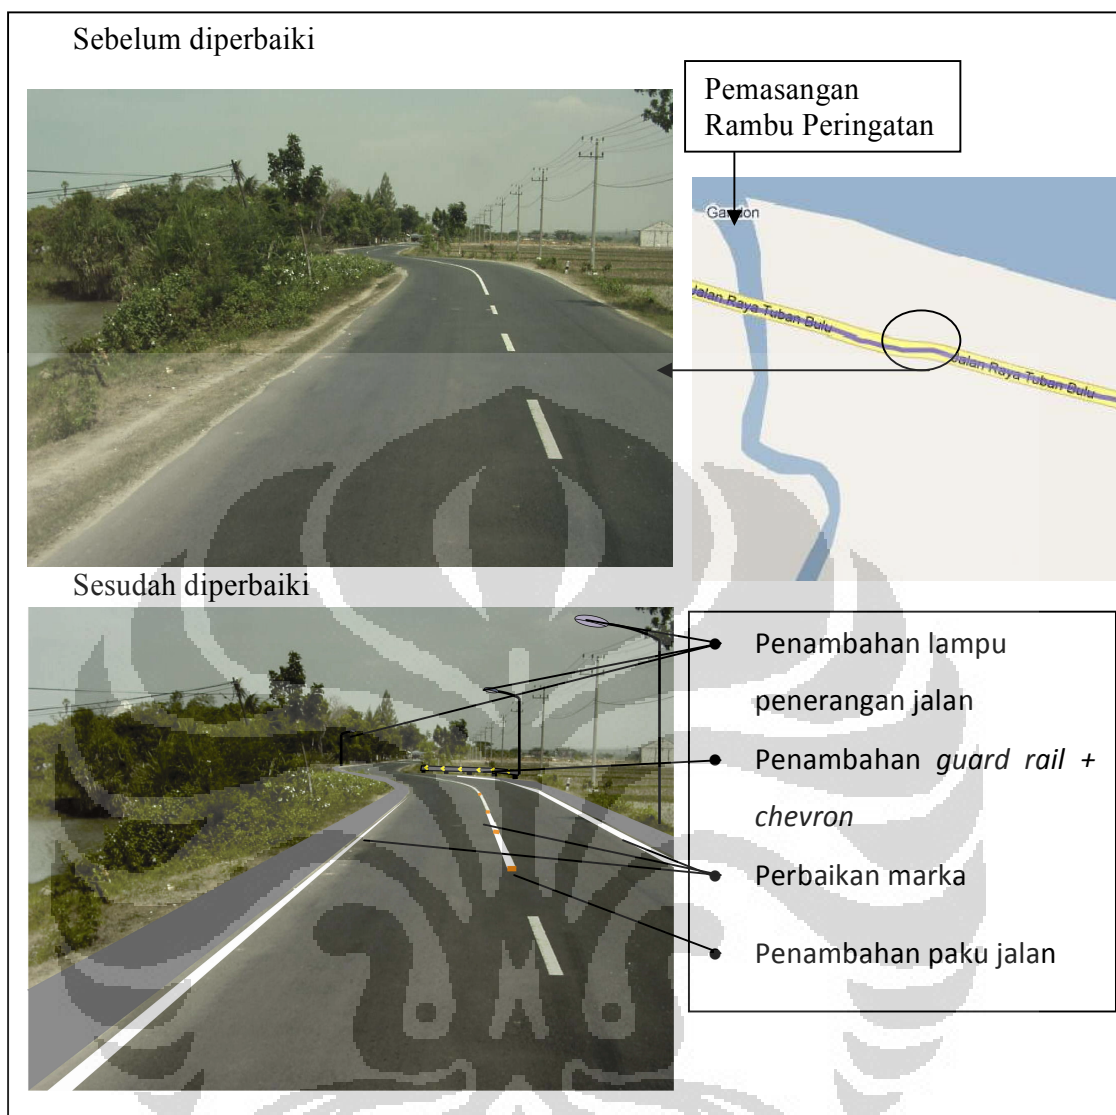
Gambar 4.12 Penanganan Lokasi Rawan Di Km 16 – 16,9 Jalan Bulu – Tuban (3)

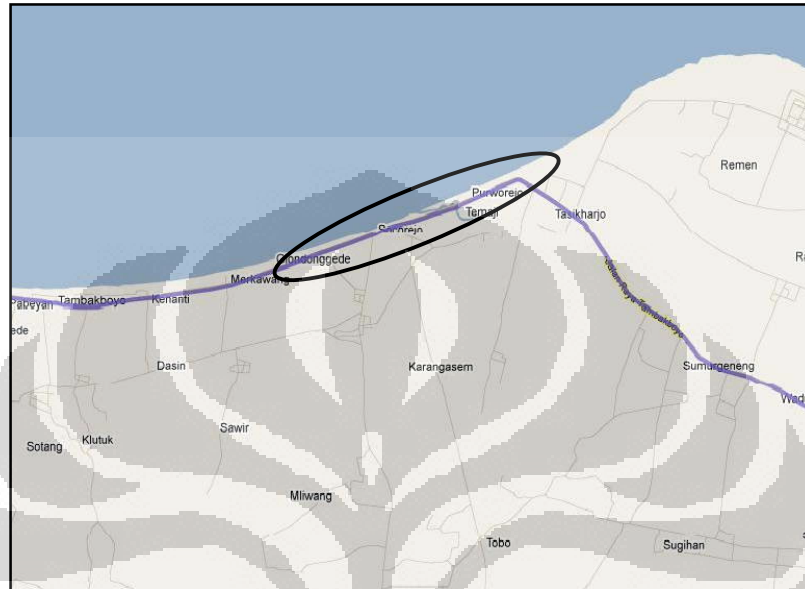
Gambar 4.13 Lokasi Rawan Kecelakaan Jalan Bulu – Tuban (Mengkawang – Tasikharjo)

Analisis dilakukan dengan mengamati video dengan *software Hawkeye Processing Tools*. Dengan *software* ini, dapat diketahui kelandaian jalan, superelevasi, keberadaan lampu penerangan jalan dan tingginya, konfigurasi badan dan bahu jalan, konfigurasi marka jalan, rambu lalu lintas, serta kondisi lingkungan jalan pada segmen ini. Data yang diperoleh terangkum pada tabel 4.8 dan tabel 4.9.

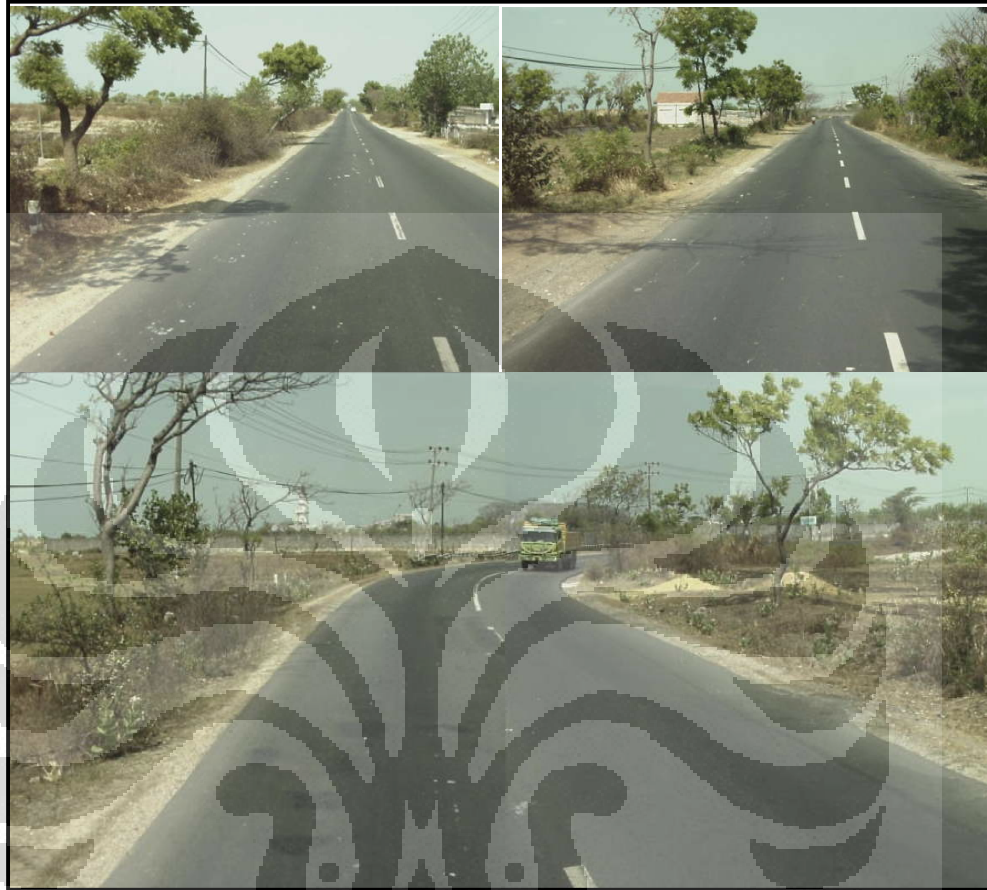
Gambar 4.14 Kondisi Eksisting Mengkawang – Tasikharjo

Berdasarkan pengamatan video survai, trase jalan yaitu jalur memanjang sejauh satu kilometer, kemudian diiringi dengan tikungan tajam ke kanan. Kondisi aspal tergolong baik dan rata (tidak bergelombang). Kondisi rambu pada segmen ini sangat minim, tak ada rambu sama sekali untuk memperingatkan dan memberitahu pengendara. Rambu peringatan sangat penting dalam meningkatkan kewaspadaan pengendara dalam berkendara, terlebih kondisi jalan yang lurus dan kemudian disertai dengan tikungan tajam. Rambu peringatan batas kecepatan tidak ditempatkan saat di bagian lurus sepanjang satu kilometer tersebut. Rambu peringatan tikungan juga tidak
