**INSPEKSI DEFISIENSI INFRASTRUKTUR JALAN LUAR
KOTA TERHADAP RISIKO KECELAKAAN LALU LINTAS
DENGAN MENGGUNAKAN TEKNOLOGI *PHOTOLOGGING***

STUDI KASUS DI JALAN BULU - TUBAN

SKRIPSI

**ROAD SAFETY INSPECTION OF INTER-CITY ROAD
TOWARDS TRAFFIC ACCIDENT RISK
USING PHOTOLOGGING TECHNOLOGY**

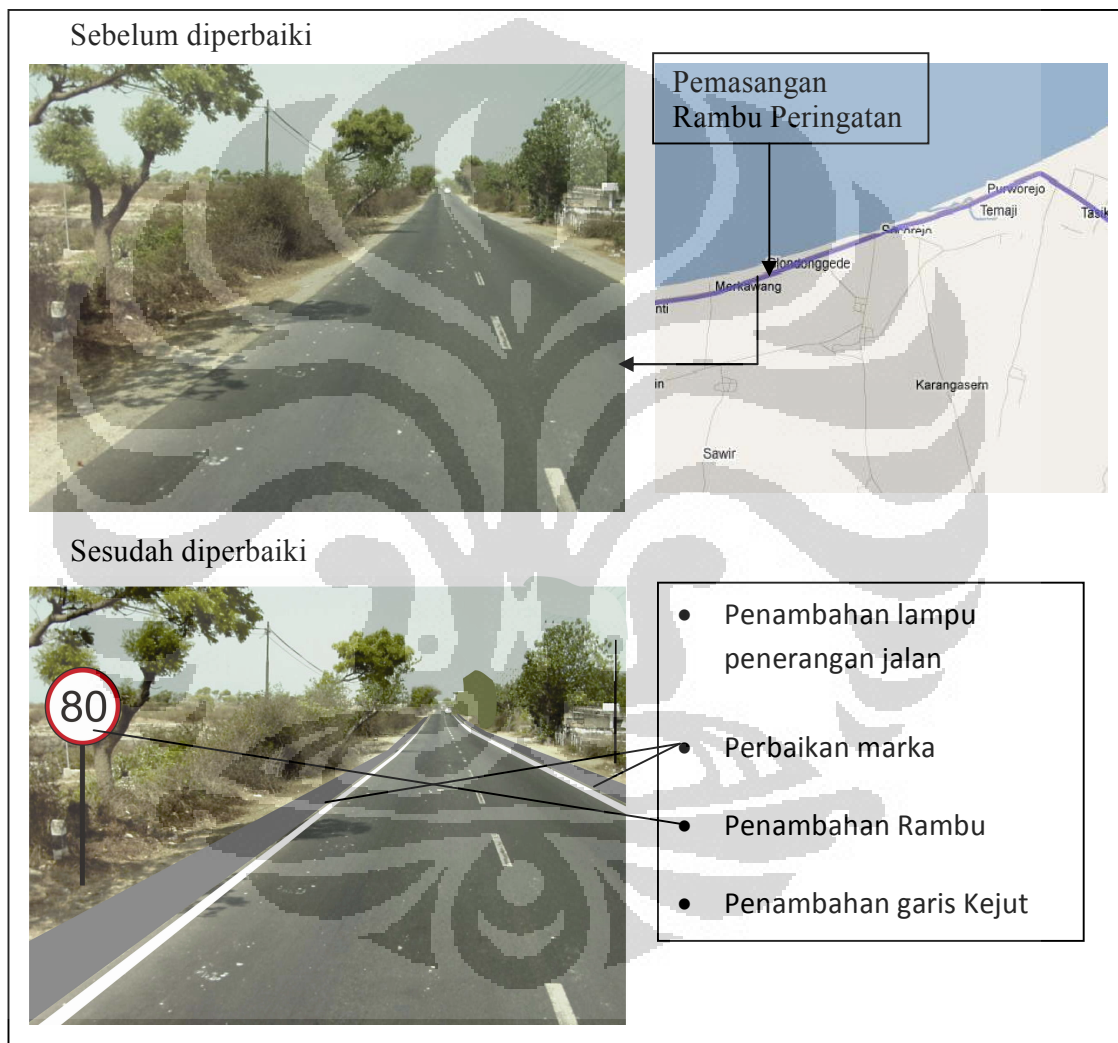
Gambar 4.15 Penanganan Lokasi Rawan Jalan Bulu – Tuban Segmen Mengkawang - Tasikreja (1)

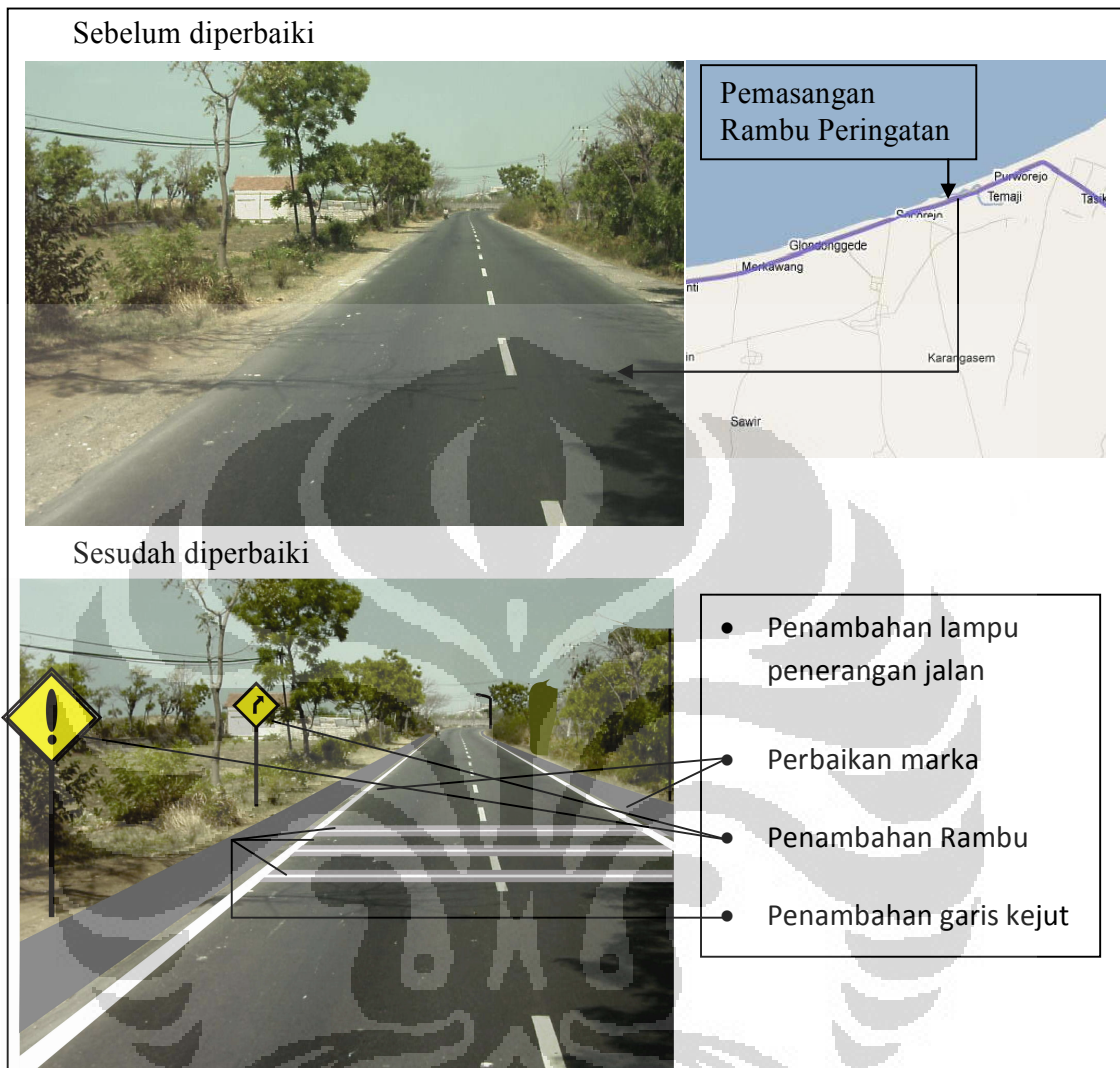
Gambar 4.16 Penanganan Lokasi Rawan Jalan Bulu – Tuban Segmen Mengkawang - Tasikreja (2)

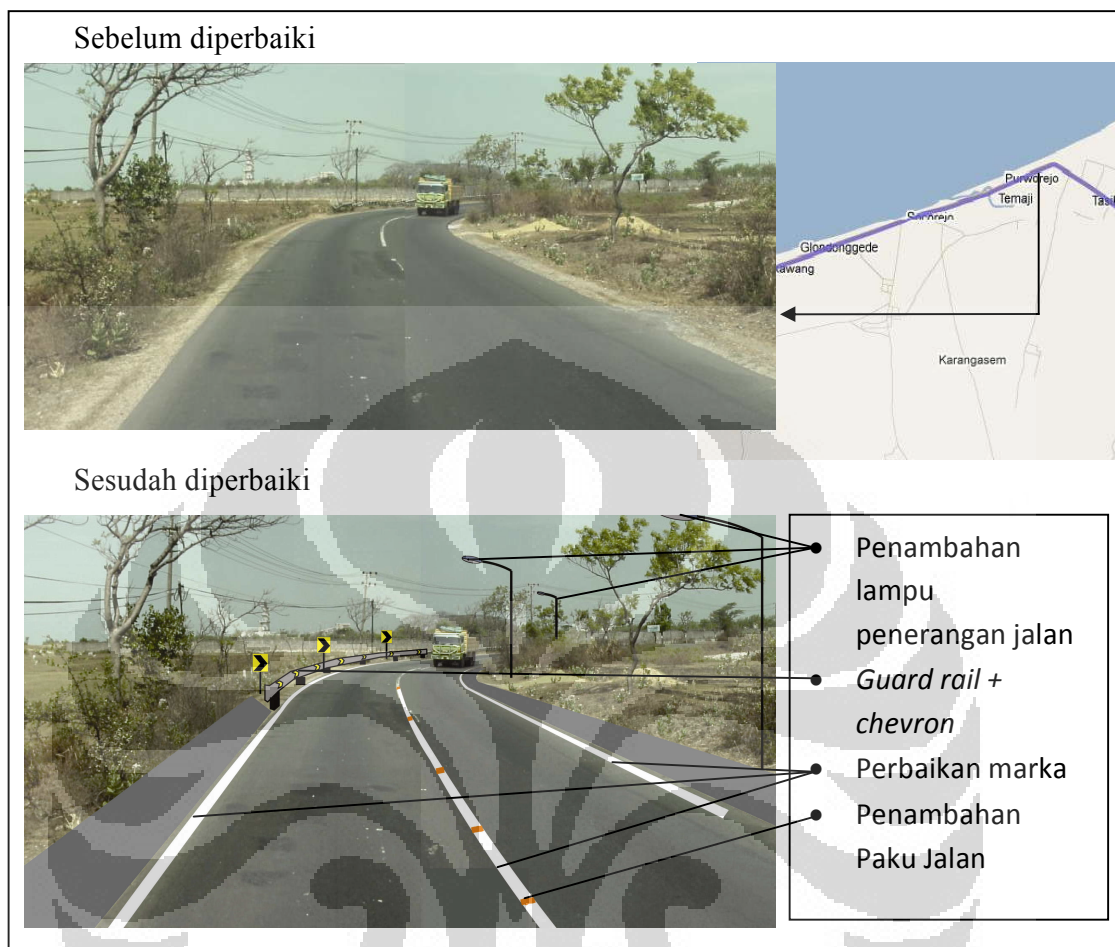
Gambar 4.17 Penanganan Lokasi Rawan Jalan Bulu – Tuban Segmen Mangkawang - Tasikreja (3)

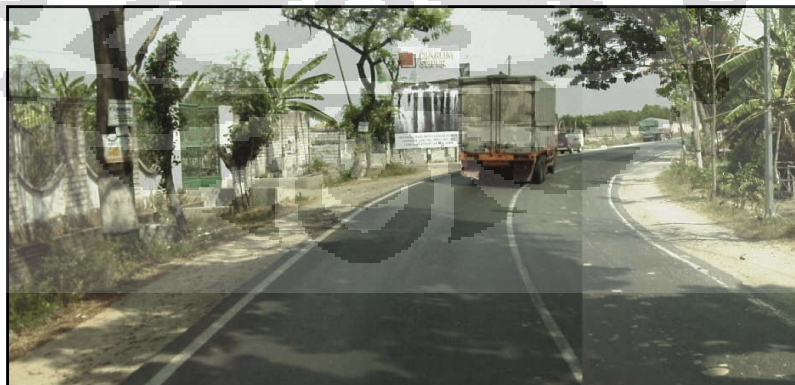
Gambar 4.19 Kondisi Eksisting Tikungan Di Jenu

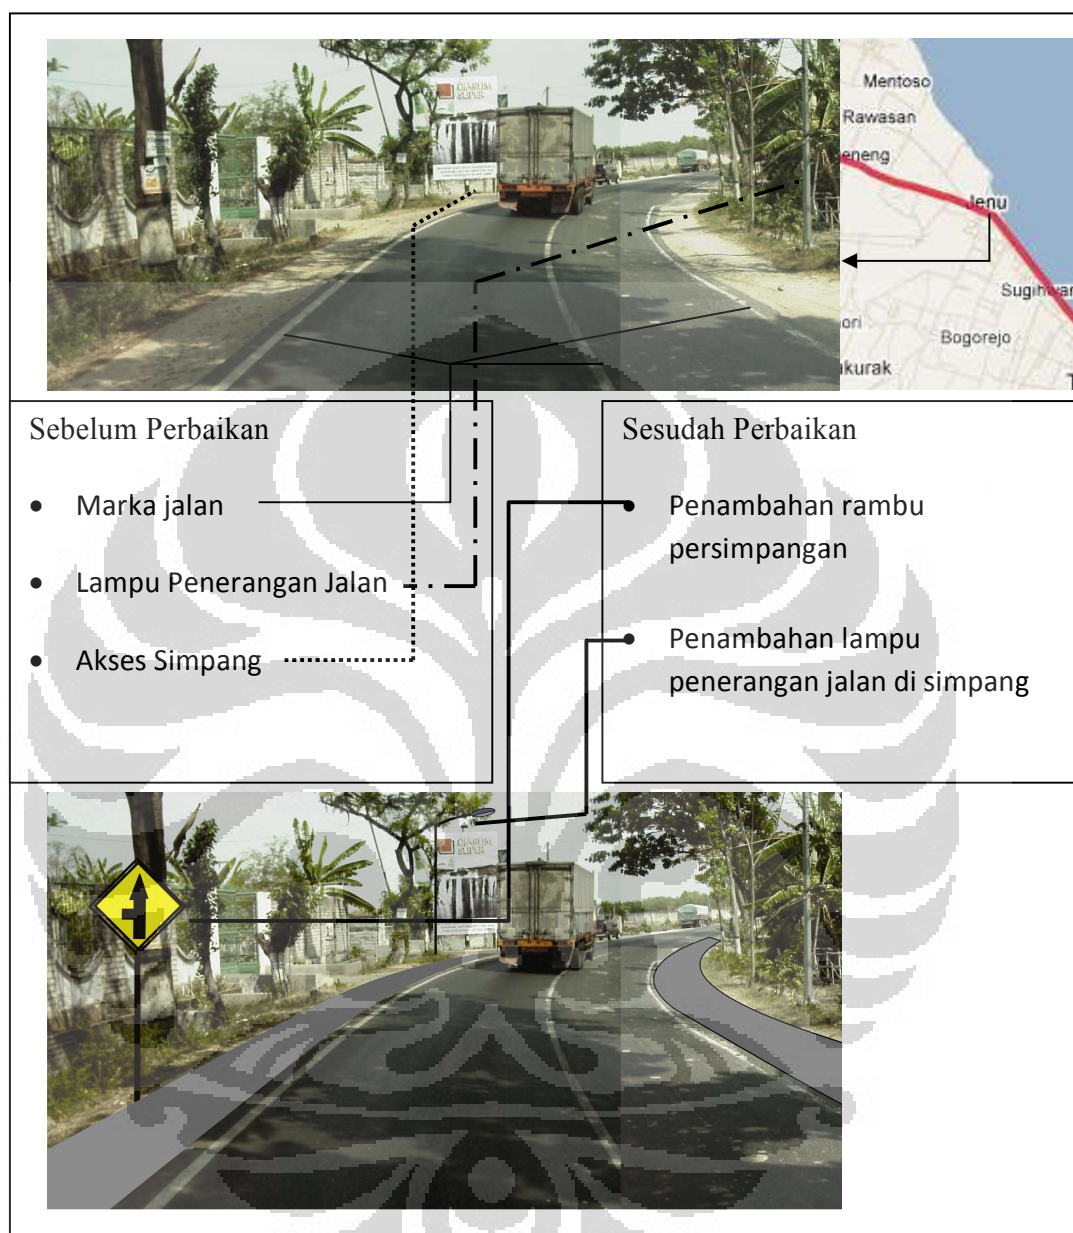
Gambar 4.20 Penanganan Lokasi Rawan Di Km 40, 51 – 40,78 Jalan Bulu – Tuban (Jenu)
