**ANALISIS LOKASI RAWAN KECELAKAAN DAN KONDISI
JALAN SEBAGAI UPAYA UNTUK MENINGKATKAN
KESELAMATAN BERLALULINTAS
DI KAMPUS UNIVERSITAS INDONESIA DEPOK**

SKRIPSI

**FAKULTAS TEKNIK UNIVERSITAS INDONESIA
PROGRAM STUDI TEKNIK SIPIL
DEPOK
JANUARI 2011**

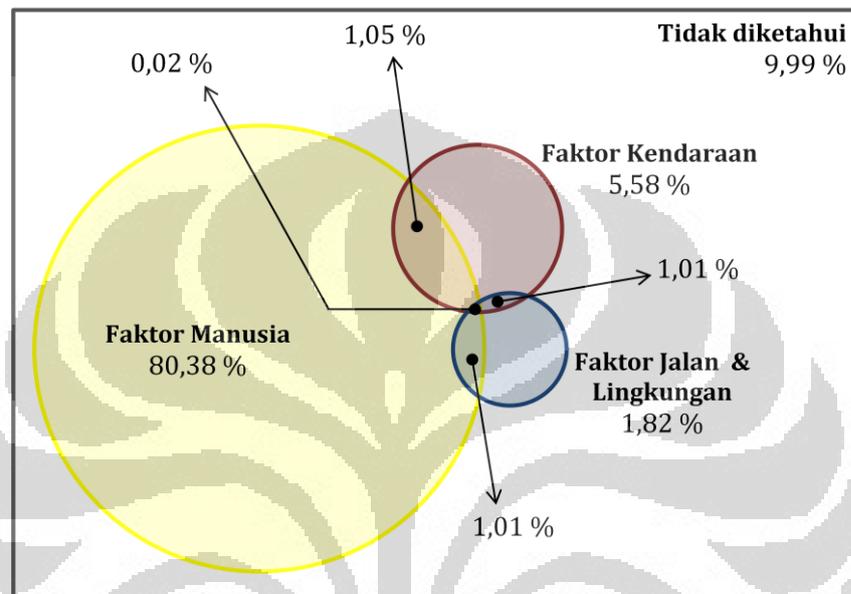
Gambar 1.1 Diagram Interaksi faktor utama kecelakaan lalu lintas versi Indonesia

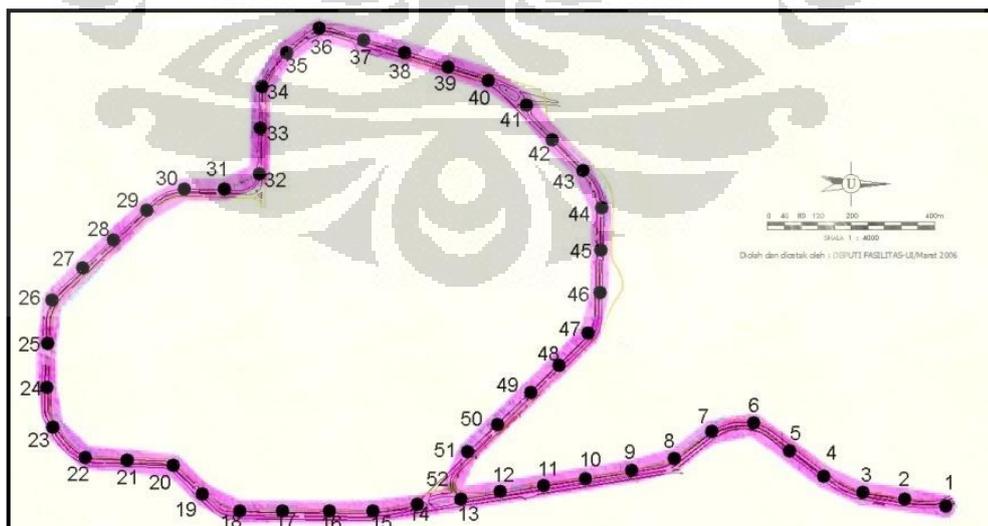
Alinyemen horizontal lintasan jalan pada wilayah studi didapatkan dari *tracking* alat *Global Positioning System* (GPS) untuk mendapatkan titik-titik yang memudahkan dalam pengidentifikasian lokasi. Hasil dari proses tracking untuk GPS untuk data alinyemen horizontal tersebut dapat dilihat pada gambar berikut.

Gambar 4.2 Gambar hasil tracking alat GPS di jalan lokasi studi

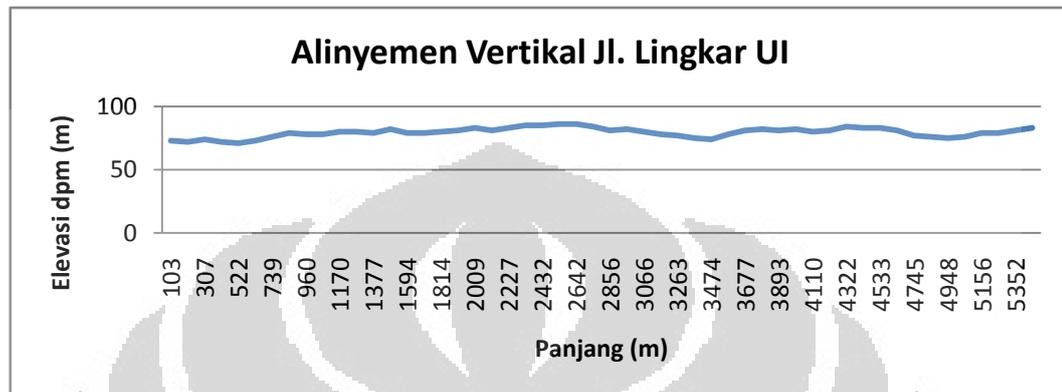
tabel dapat diketahui bahwa elevasi tertinggi lintasan jalan UI adalah 84 meter dari permukaan laut (dpl) sedangkan elevasi terendah berada pada 71 meter dpl. Dengan demikian beda tinggi mencapai 13 meter. Namun, secara umum dapat disimpulkan bahwa lintasan jalan termasuk dalam kondisi datar. Visualisasi alinyemen vertikal lintasan jalan objek studi dapat dilihat pada gambar 4.3.

Gambar 4.3. Alinyemen Vertikal Jalan objek studi

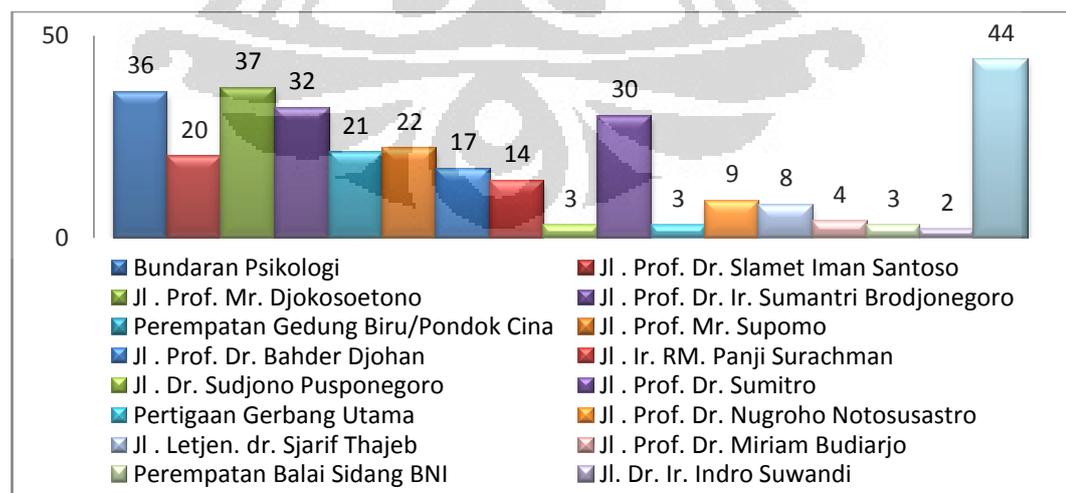
Data kecelakaan lalu lintas yang berasal dari petugas UPT PLK Kampus UI Depok selama 4 (empat) tahun dari 2006 – 2007 ditunjukkan dalam Gambar 4.4. Frekuensi kecelakaan lalu lintas yang dominan terjadi di setiap lokasi ruas jalan maupun persimpangan di Kampus UI Depok, dengan jumlah kecelakaan yang terjadi selama 4 tahun periode pencatatan adalah sebanyak 305 kasus kecelakaan.

Gambar 4.4. Frekuensi Kecelakaan Lalu Lintas di Kampus UI Depok (2006-2009)

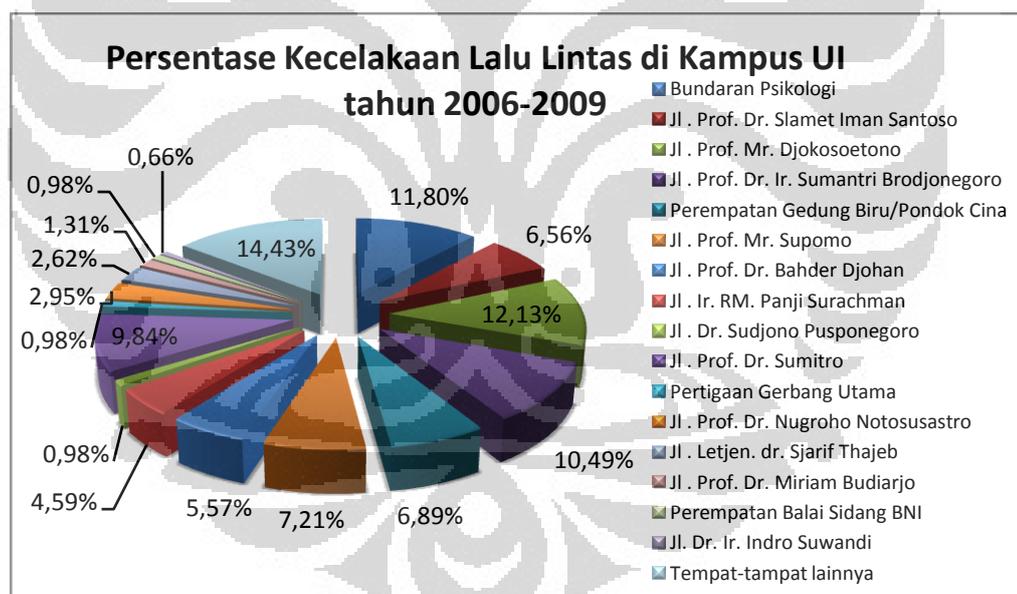
Dari data pada gambar 4.4 di atas, selanjutnya penulis menyajikan data persentase kejadian kecelakaan dalam diagram pai pada gambar 4.5 di bawah. Pada gambar 4.5 dapat diketahui bahwa persentase terbesar kejadian kecelakaan lalu lintas terjadi pada ruas jalan atau simpang yang lokasinya berada pada jalur utama atau jalur lingkar UI. Jl. Prof. Mr. Djokosutono yang menghubungkan bundaran Psikologi dengan perempatan Pondok Cina menjadi ruas jalan tempat paling banyak terjadi kecelakaan dan Jl. Prof. Dr. Sumitro yang menghubungkan bundaran FT dengan putaran depan Pusat Studi Jepang berada pada peringkat kedua. Sementara itu, bundaran Psikologi menjadi persimpangan yang paling banyak terjadi kecelakaan dan perempatan Pondok Cina berada pada peringkat kedua jumlah kecelakaan terbanyak yang terjadi di persimpangan. Sedangkan persentase terbesar merupakan gabungan dari jumlah kecelakaan di berbagai tempat yang berbeda-beda.

Gambar 4.5. Persentase Kecelakaan Lalu Lintas di Kampus UI Depok (2006-2009)

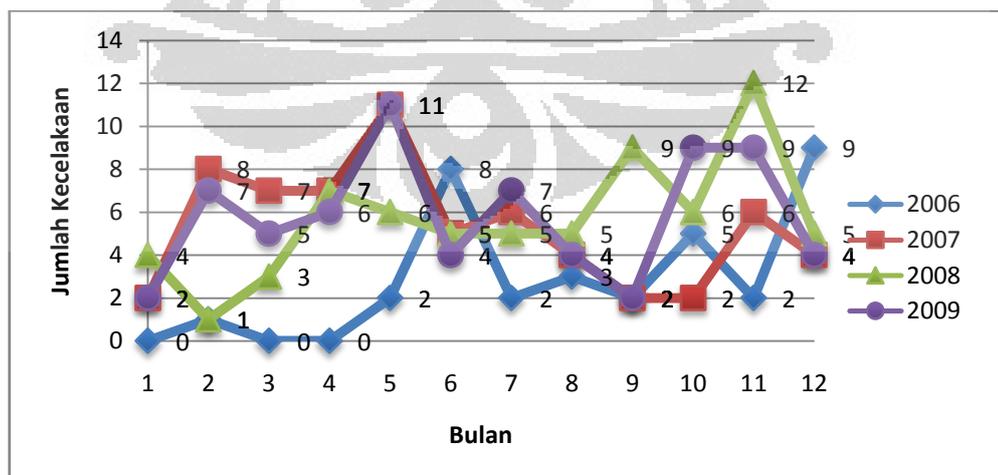
Gambar 4.7. Grafik Frekuensi Kecelakaan Lalu Lintas di Jalan Lingkaran Kampus UI Depok (2006-2009)

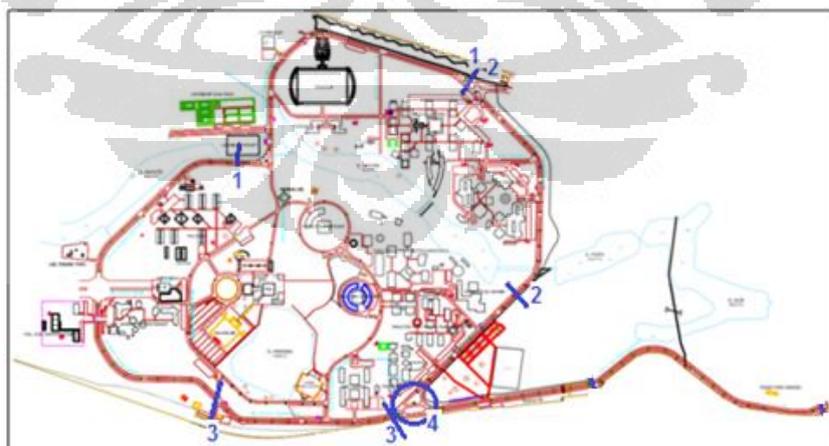
Gambar 5.1. menunjukkan peta referensi kecelakaan yang didalamnya terdapat 4 (empat) lokasi yang memiliki nilai AEK tinggi. Dari Tabel 5.1. dapat disimpulkan bahwa lokasi yang memiliki AEK paling tinggi adalah Jalan Prof. Dr. Ir. Sumantri Brodjonegoro (Ruas 1-1), Jalan Prof. Dr. Sumitro Djoyohadikusumo (Ruas 2-2), Jalan Prof. Mr. Djokosoetono (Ruas 3-3). Sementara itu, untuk lokasi berupa persimpangan, Bundaran Psikologi (titik 4) menempati urutan tertinggi dibandingkan dengan persimpangan lainnya dan menempati posisi ke 4 (empat) nilai AEK tertinggi secara keseluruhan.

Gambar 5.1. Gambar Ruas Jalan dan Persimpangan Kampus UI Depok rawan laka

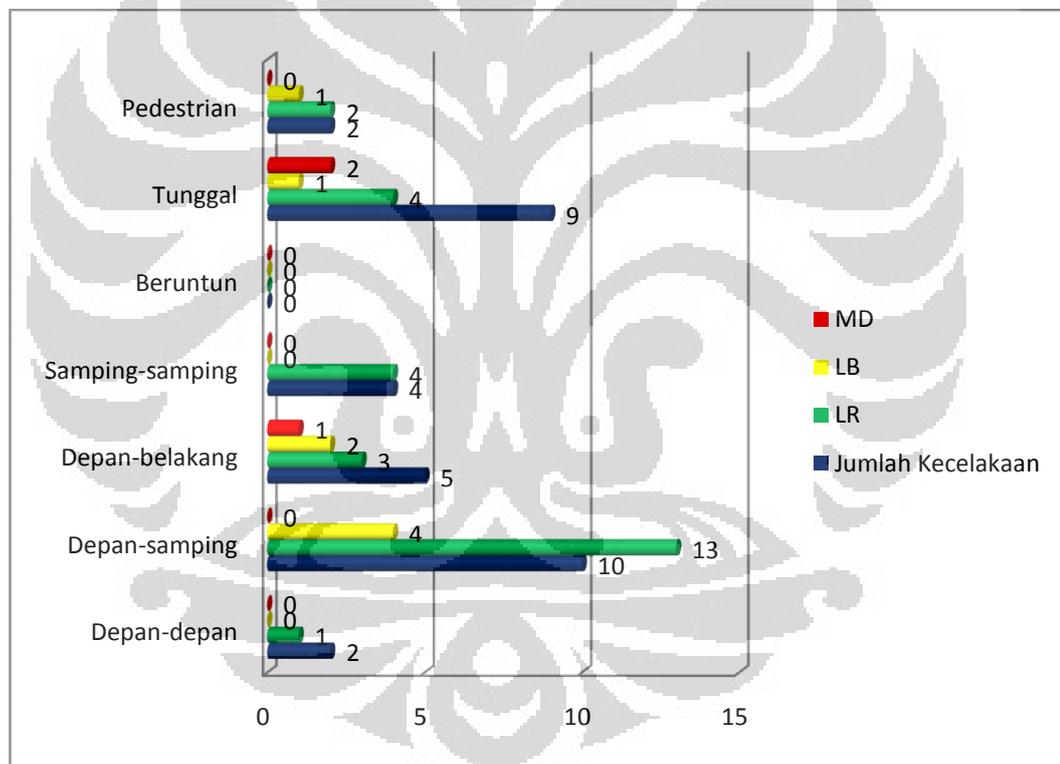
Selanjutnya, gambar 5.4 berikut menunjukkan hasil tabulasi silang dari jumlah korban dan kecelakaan berdasarkan jenis kecelakaan yang terjadi.

Gambar 5.4 Diagram Jumlah Korban dan Kecelakaan Berdasarkan Jenis Kecelakaan di Jalan Prof. Dr. Ir. Sumantri Brodjonegoro

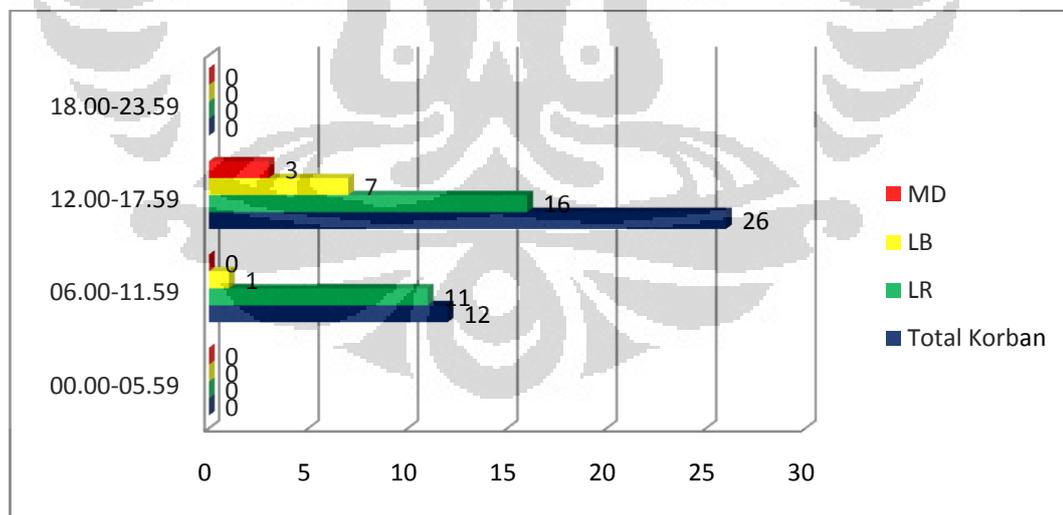
Setelah diketahui jumlah korban dan kecelakaan yang diakibatkan jenis kecelakaan tertentu, maka pada gambar 5.5 dapat dilihat hasil tabulasi silang dari kondisi korban kecelakaan berdasarkan waktu kejadian.

Gambar 5.5 Diagram Jumlah dan Kondisi Korban Berdasarkan Waktu Kejadian di Jalan Prof. Dr.

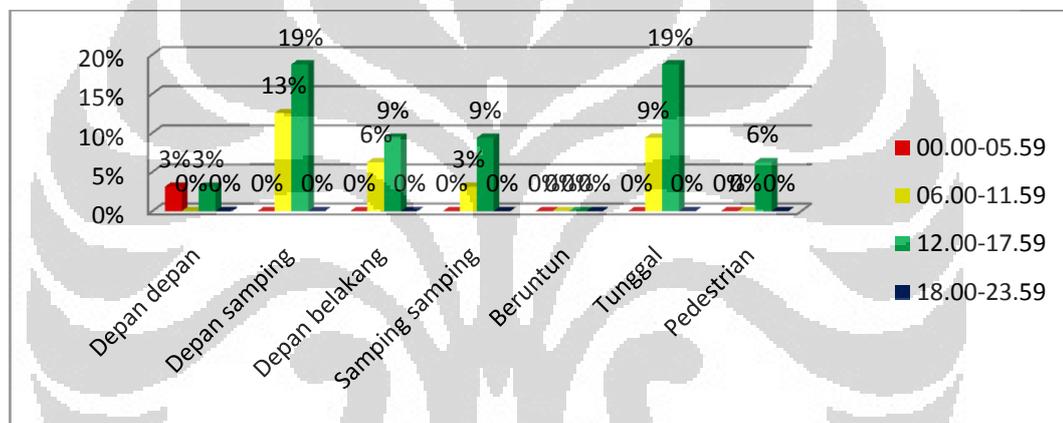
Selanjutnya, gambar 5.6 berikut menunjukkan hasil tabulasi silang dari persentase waktu kejadian kecelakaan berdasarkan jenis kecelakaan yang terjadi.

Gambar 5.6 Diagram Persentase Kejadian Kecelakaan Berdasarkan Jenis Kecelakaan dan Waktu Kejadian di Jalan Prof. Dr. Ir. Sumantri Brodjonegoro

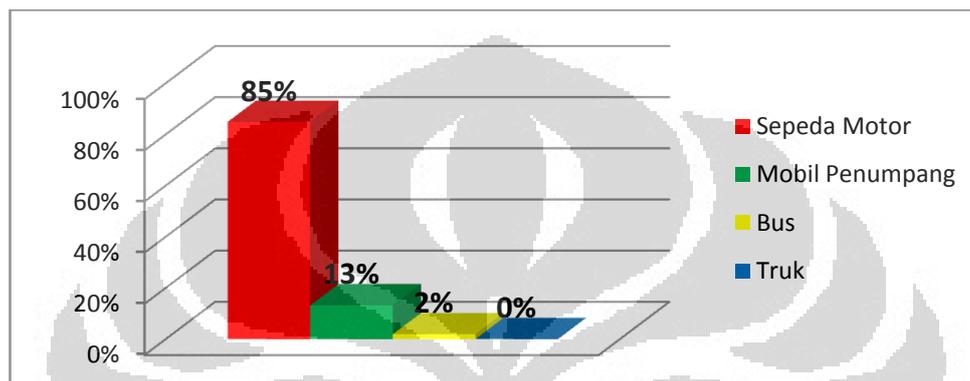
Analisis tabulasi silang berikutnya adalah dilakukan berdasarkan jenis kendaraan yang terlibat kecelakaan lalu lintas, seperti yang ditunjukkan oleh Gambar 5.7 berikut ini.

Gambar 5.7 Diagram Persentase Kendaraan yang Terlibat Berdasarkan Jenisnya di Jalan Prof. Dr. Ir. Sumantri Brodjonegoro

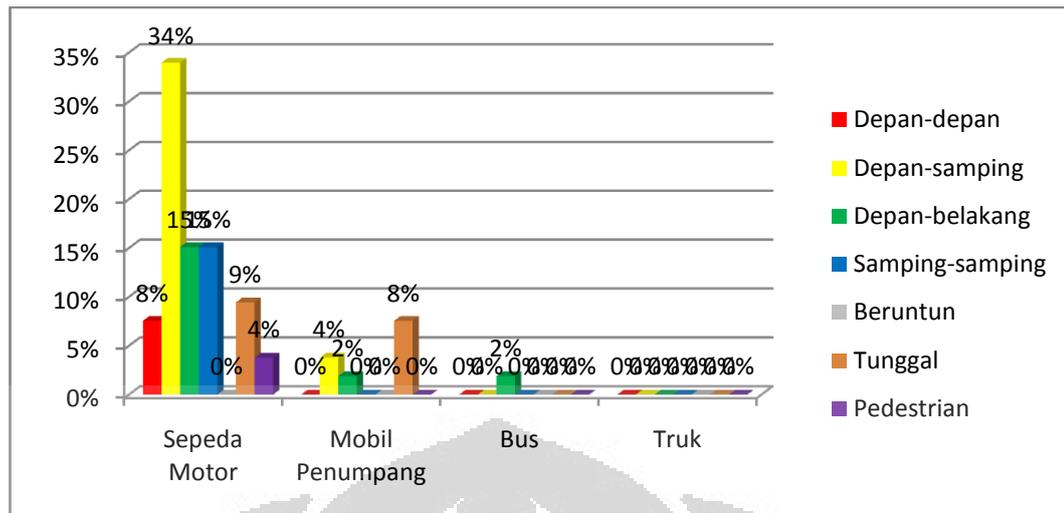
Setelah persentase kecelakaan terbesar untuk tiap jenis kendaraan diketahui, selanjutnya dari setiap kendaraan tersebut diklasifikasikan lagi menurut jenis kecelakaan yang terjadi seperti yang dapat dilihat pada gambar 5.8 berikut.

Gambar 5.8 Diagram Persentase Kecelakaan dan Jenis Kecelakaan Berdasarkan Kendaraan yang Terlibat di Jalan Prof. Dr. Ir. Sumantri Brodjonegoro

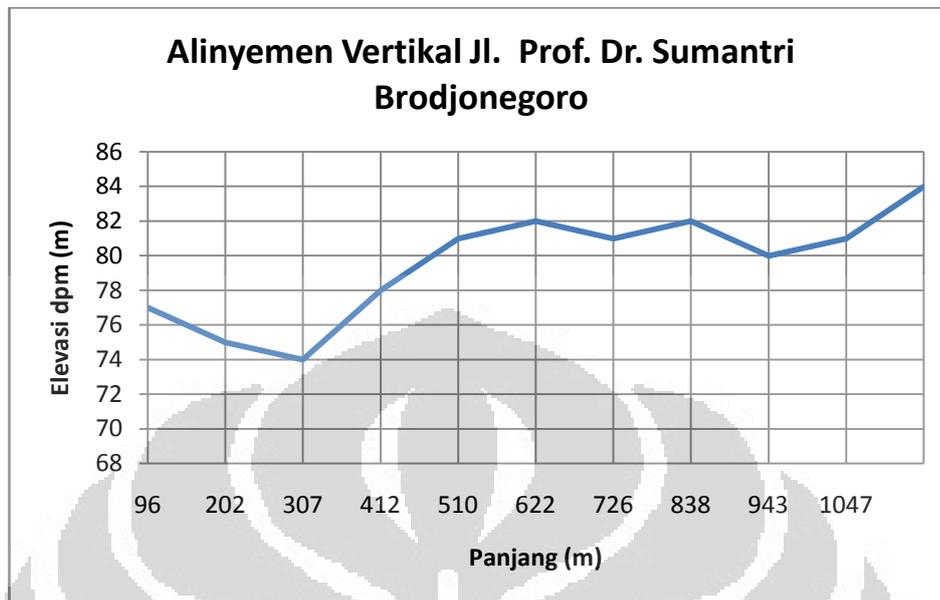
Gambar 5.10 Alinyemen Vertikal Jalan Prof. Dr. Ir. Sumantri Brodjonegoro

untuk arah sebaliknya untuk menghindari kejadian kecelakaan yang diakibatkan ketidak waspadaan pengemudi akibat kondisi alinyemen vertikal ini.

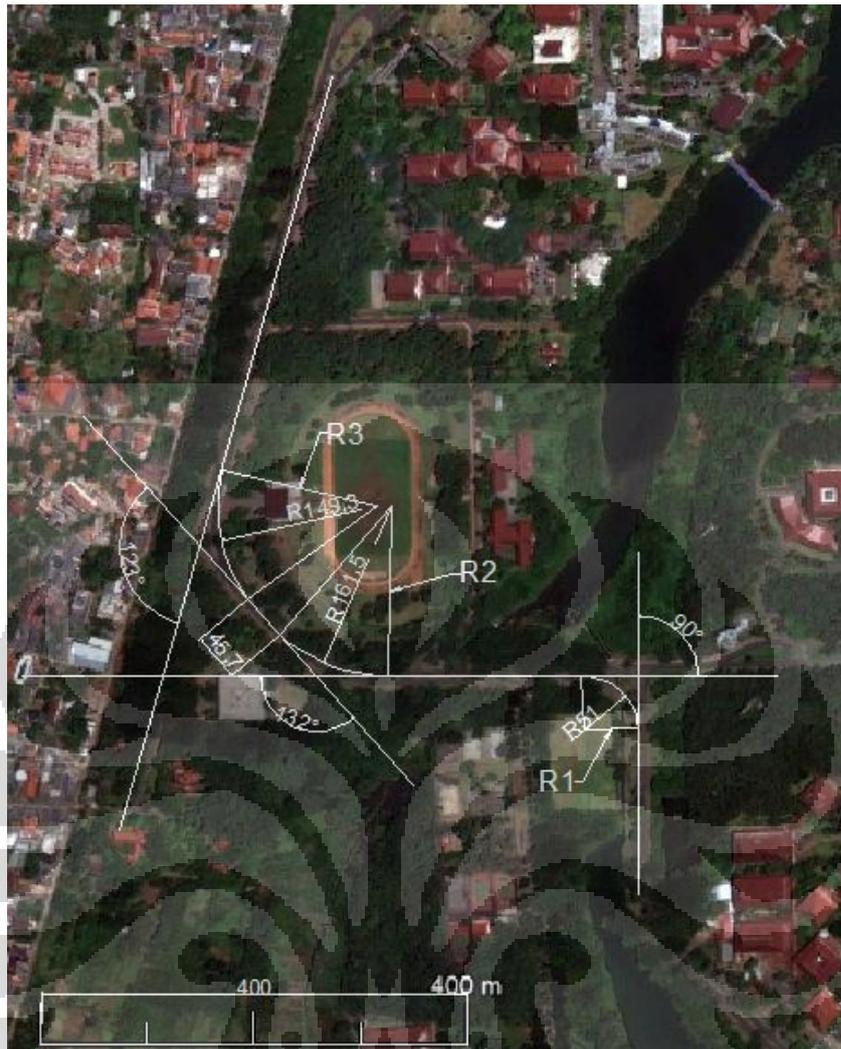
Kondisi alinyemen horizontal di Jalan Prof. Dr. Ir. Sumantri Brodjonegoro berupa 3 tikungan dan 4 jalan lurus seperti yang ditunjukkan gambar 5.11 di bawah

Gambar 5.11 Alinyemen Horizontal Ruas Jalan Prof. Dr. Ir. Sumantri Brodjonegoro

Jari-Jari tikungan pada kondisi eksisting di Jalan Prof. Dr. Sumantri Brodjonegoro dihitung dengan menggunakan asumsi bahwa lengkung horizontal ini adalah termasuk *Full Circle* dengan pendekatan untuk mengambil kondisi yang paling tidak aman. Tikungan dengan lengkung peralihan sudah mempertimbangkan kondisi aman ketika gaya sentrifugal yang bekerja pada lengkung peralihan akan menyesuaikan dengan kondisi geometrik tikungan (Hartom, 2005). Setelah melalui perhitungan, diperoleh jari-jari tikungan *full circle* sebagai berikut:

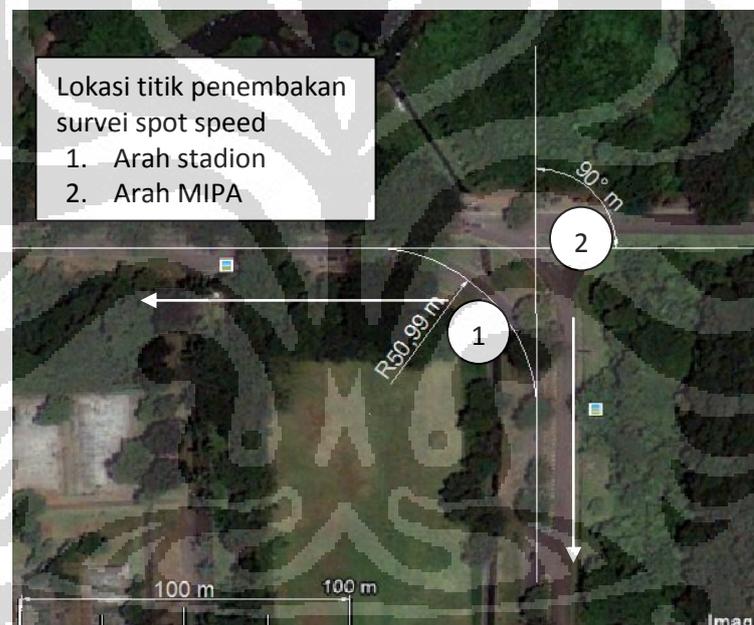
Kecepatan aktual dianalisis pada bagian tikungan yang memiliki potensi kecelakaan ketika kendaraan yang melintas melebihi batas kecepatan rencana dan mendapat gaya sentrifugal. Oleh karena itu, survey spot speed dilakukan di tikungan PNJ seperti yang terdapat pada gambar 5.12 berikut.

Gambar 5.12 Lokasi pengambilan data survei spot speed di tikungan PNJ

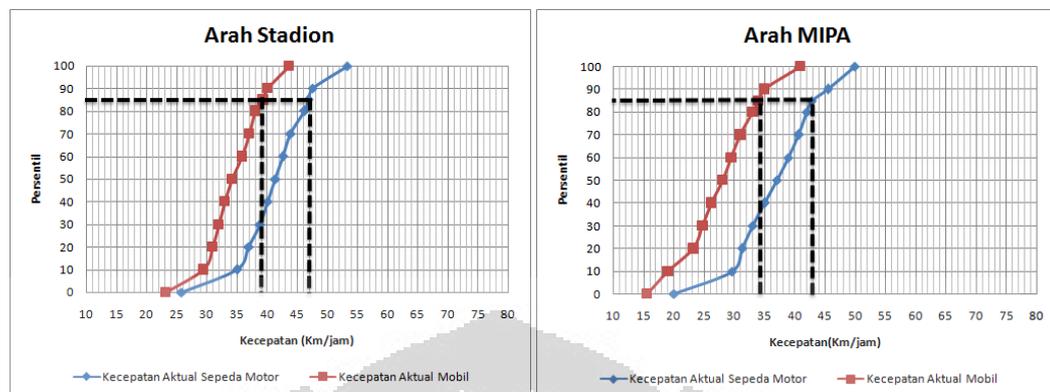
Gambar 5.13 Grafik kecepatan aktual kendaraan di tikungan PNJ hasil survei spot speed

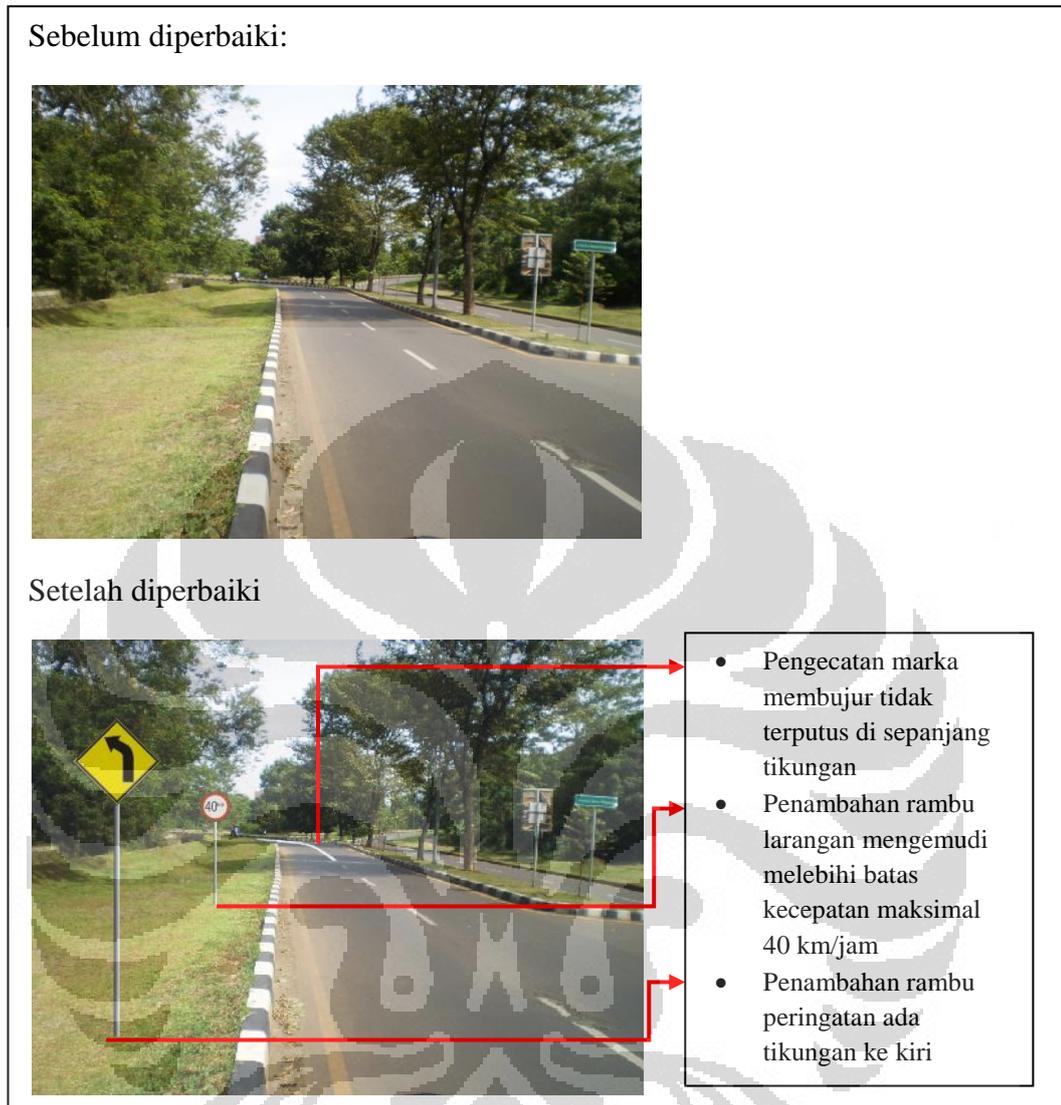
Gambar 5.14 Penanganan defisiensi infrastruktur di sebelum tikungan PNJ arah stadion

Data defisiensi hasil inspeksi dan data Resiko ditunjukkan pada tabel 5.7. Selanjutnya, gambar 5.14-5.16 menunjukkan adanya defisiensi infrastruktur di lokasi rawan no. 1 dan 2. Tipe kecelakaan tunggal di tikungan seperti ini terjadi karena ketidakwaspadaan pengemudi terhadap kondisi fisik atau geometrik jalan yang menikung. Selain itu bisa juga diakibatkan karena kendaraan terpejal akibat gaya sentrifugal yang besar tidak mampu diimbangi dengan gaya gesek kendaraan

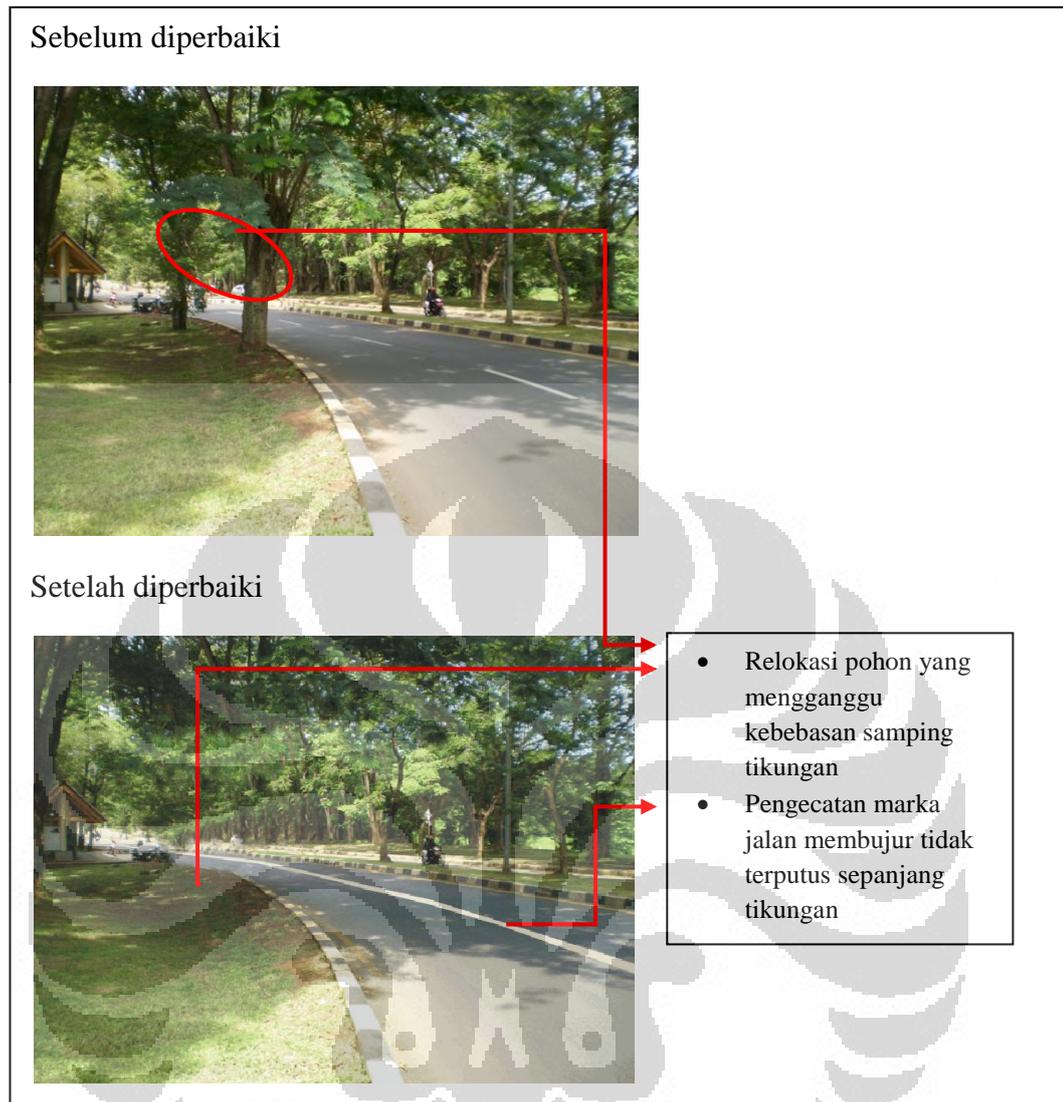
Gambar 5.15 Penanganan defisiensi infrastruktur di tikungan PNJ arah stadion

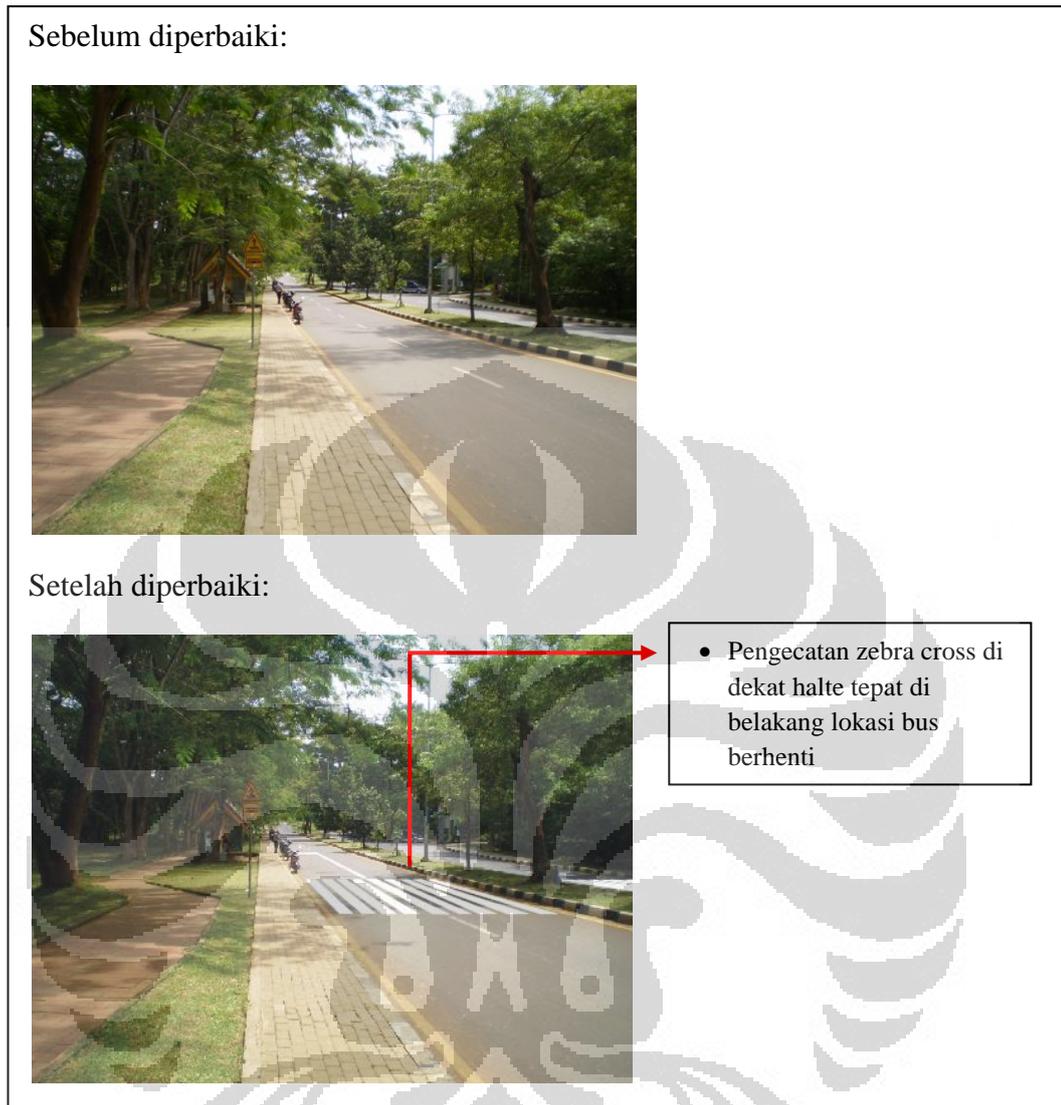
Gambar 5.16 Penangan defisiensi infrastruktur di setelah tikungan PNJ arah stadion (depan halte)

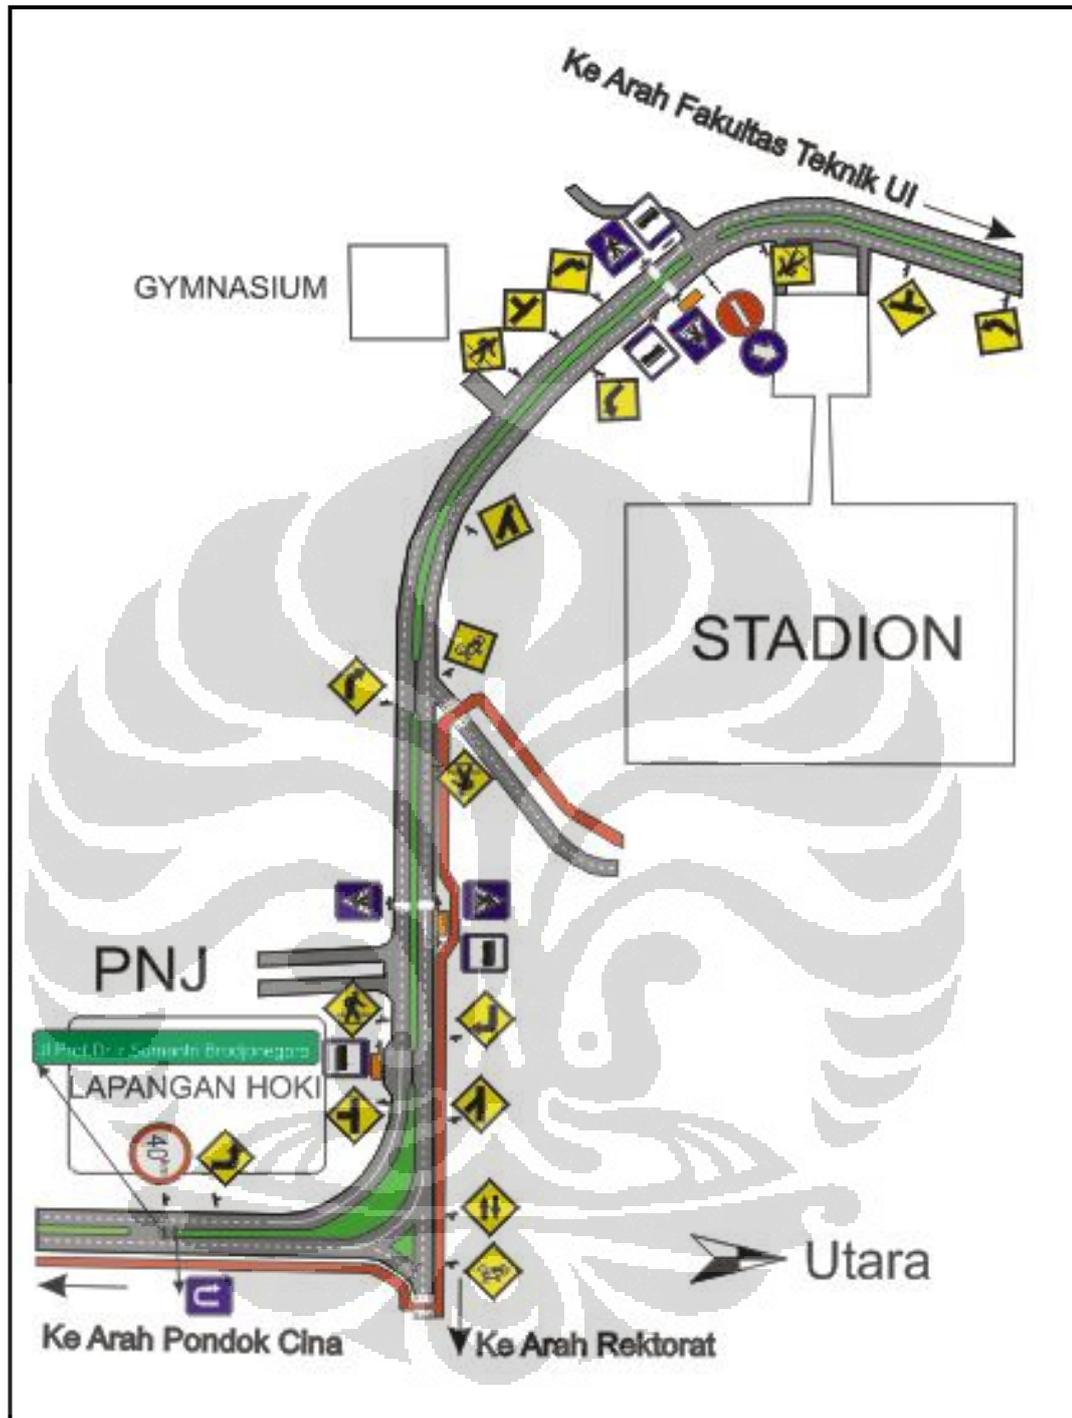
Gambar 5.17 Desain tata letak rambu pada lokasi rawan kecelakaan 1 dan 2 Jl. Prof. Dr.Ir Sumantri Brdjonegoro

ketika melaju dengan kecepatan yang melebihi batas kecepatan maksimal yang diperbolehkan. Sementara itu, kecelakaan samping-samping kerap terjadi di kondisi tikungan manakala pengemudi tidak memperhatikan keberadaan kendaraan di lajur yang digunakan. Kendaraan tersebut berpindah lajur ketika melalui tikungan dan menyebabkan menyerempet kendaraan lain yang berada di lajur lainnya. Sedangkan kecelakaan depan-belakang dapat terjadi ketika pandangan pengemudi terhalang oleh objek sisi jalan sehingga tidak dapat menghindari jika terdapat kendaraan lain di depannya. Sementara itu, desain tata letak perambuan dan marka pada lokasi rawan 1 dan 2 dapat ditunjukkan pada gambar 5.17.

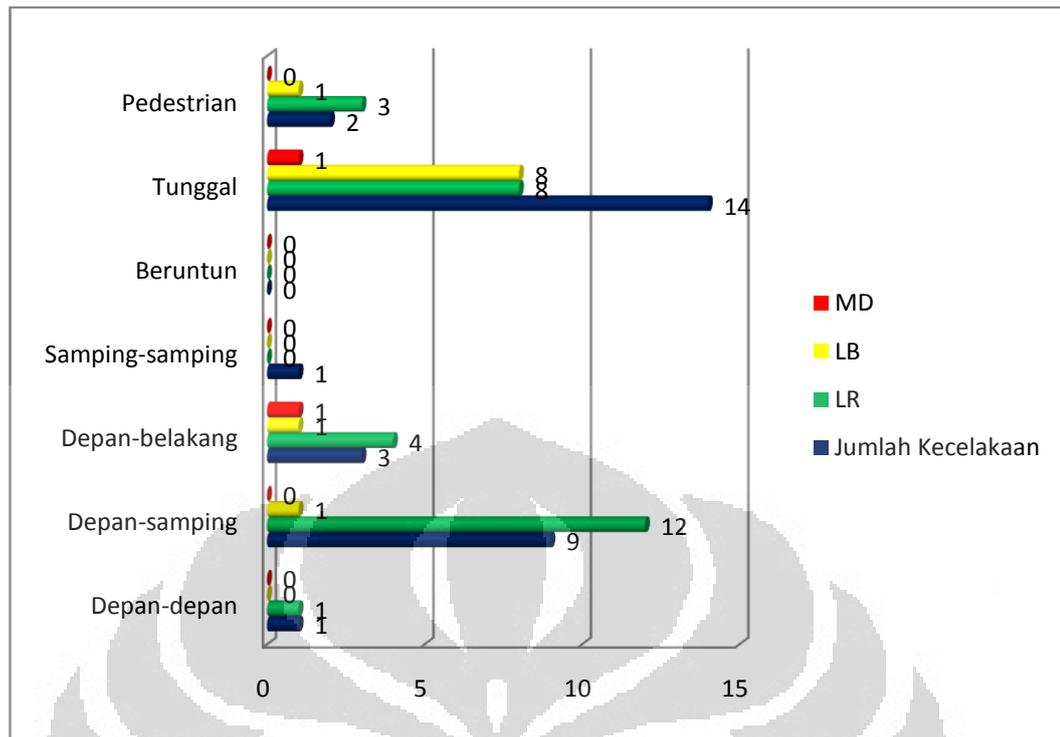
Selanjutnya, gambar 5.19 berikut menunjukkan hasil tabulasi silang dari jumlah korban dan kecelakaan berdasarkan jenis kecelakaan yang terjadi.

Gambar 5.19 Diagram Jumlah Kecelakaan dan Korban Berdasarkan Jenis Kecelakaan di Jalan Prof. Dr. Sumitro Djoyohadikusumo

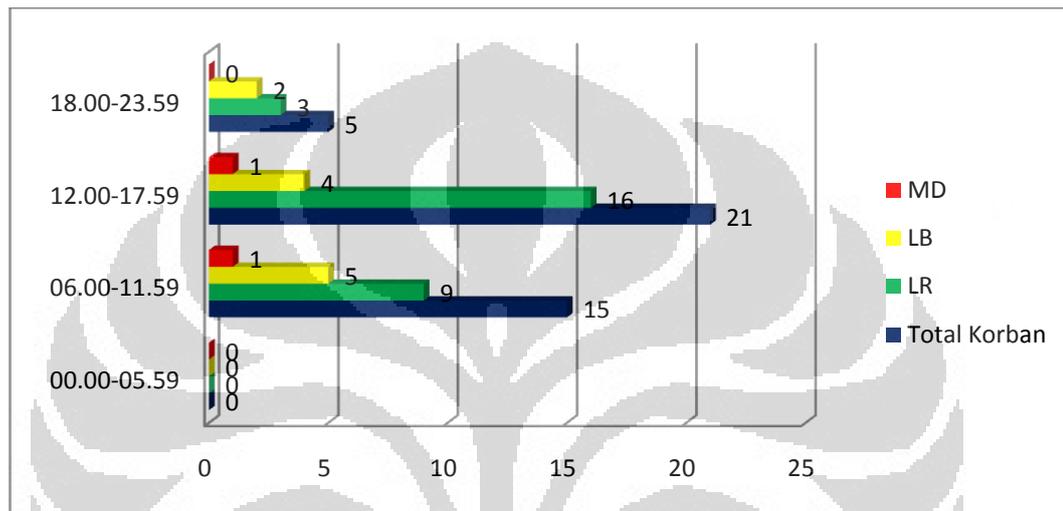
Gambar 5.20 Diagram Jumlah dan Kondisi Korban Berdasarkan Waktu Kejadian di Jalan Prof. Dr. Sumitro Djoyohadikusumo

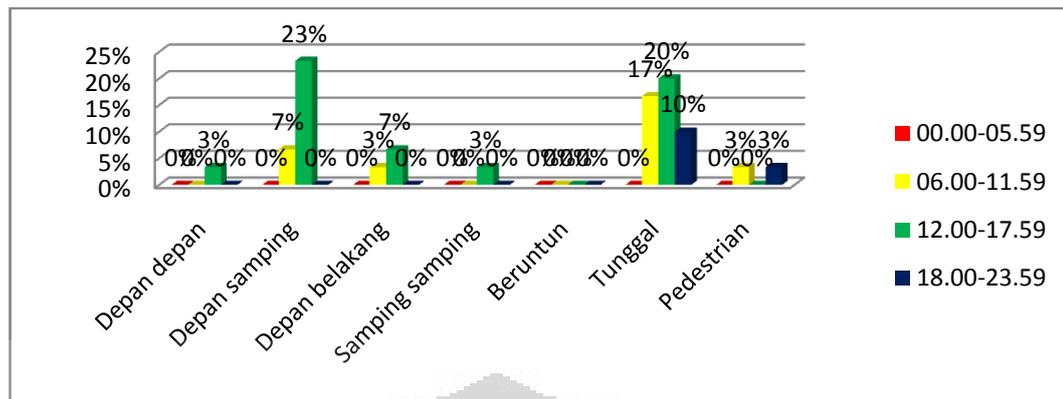
Gambar 5.21 Persentase Kecelakaan Berdasarkan Jenis Kecelakaan dan Waktu Kejadian di Jalan Prof. Dr. Sumitro Djoyohadikusumo

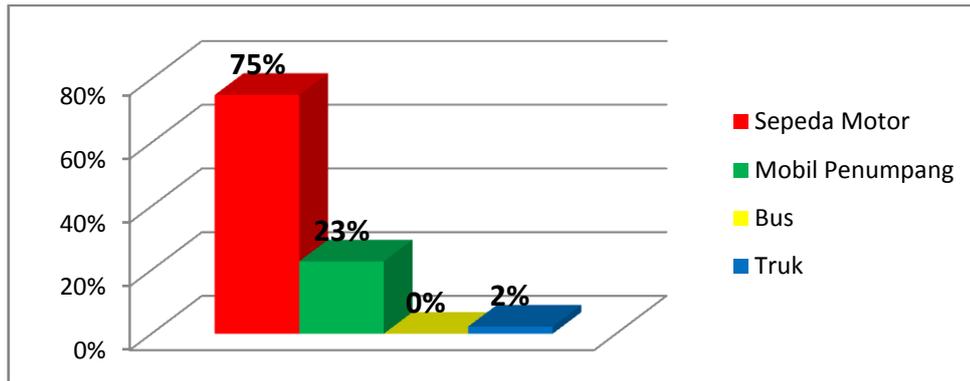
Gambar 5.22 Diagram Persentase Kendaraan yang Terlibat Berdasarkan Jenisnya di Jalan Prof. Dr. Sumitro Djoyohadikusumo

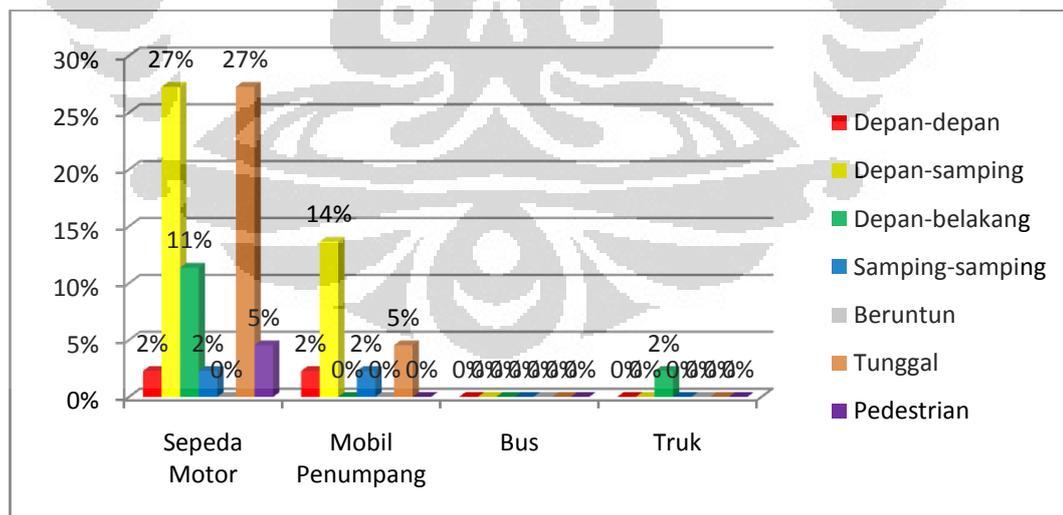
Gambar 5.23 Diagram Persentase Kecelakaan dan JenisKecelakaan Berdasarkan Kendaraan yang Terlibat di Jalan Prof. Dr. Sumitro Djoyohadikusumo

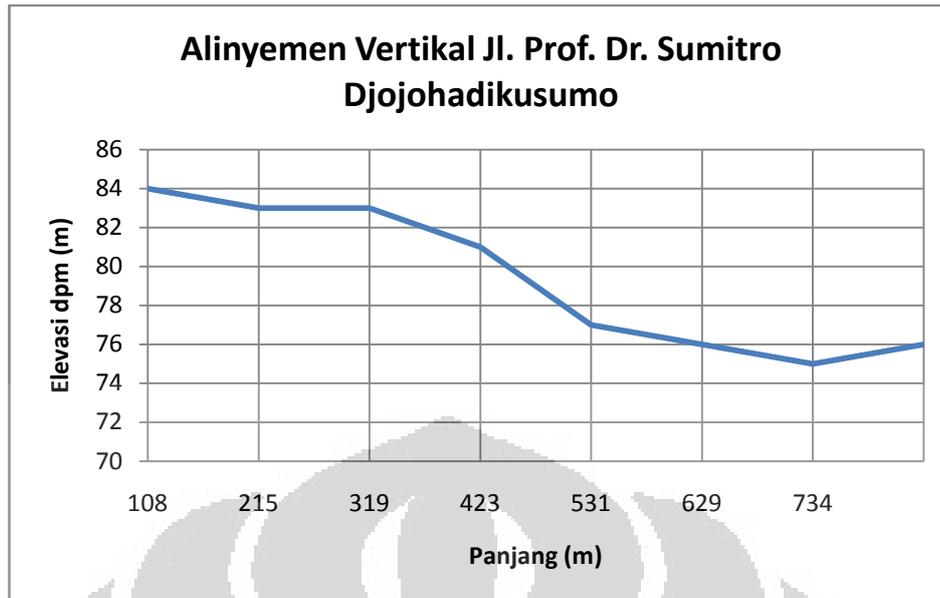
Gambar 5.25 Alinyemen Vertikal Jalan Prof. Dr. Sumitro Djojohadikusumo

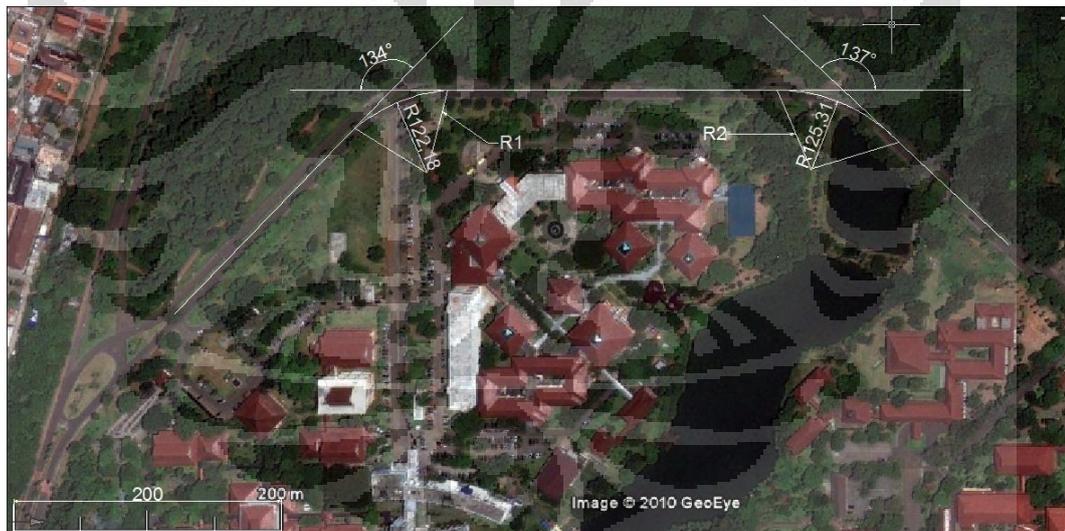
Gambar 5.25 Alinyemen Horizontal Ruas Jalan Prof. Dr. Sumitro Djojohadikusumo

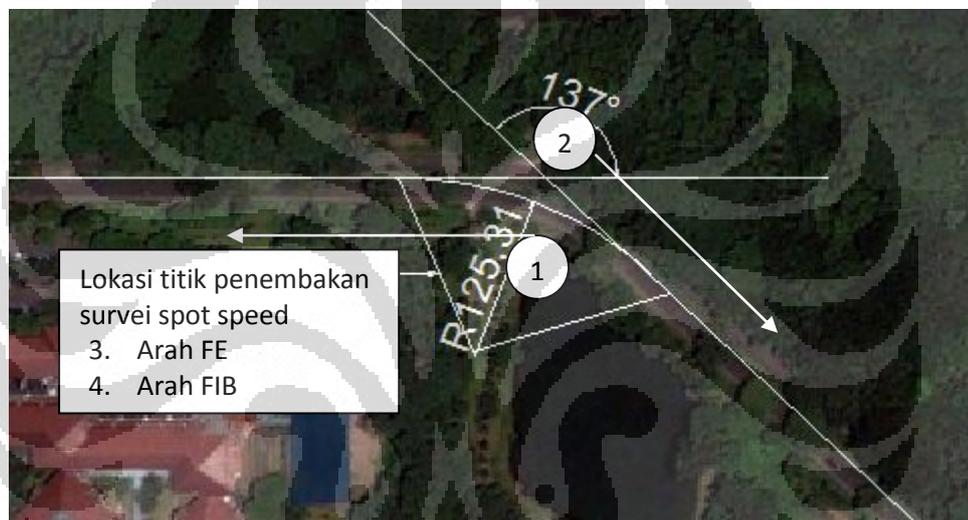
Kecepatan aktual dianalisis pada bagian tikungan dengan jumlah kecelakaan yang tertinggi dan memiliki potensi kecelakaan ketika kendaraan yang melintas melebihi batas kecepatan rencana dan mendapat gaya sentrifugal. Oleh karena itu, pada lokasi ini juga dilakukan survey spot speed di tikungan samping Danau Puspa yang ditunjukkan pada gambar 2.27.

Gambar 5.27 Ilustrasi pengambilan data melalui survei spot speed di tikungan Danau Puspa

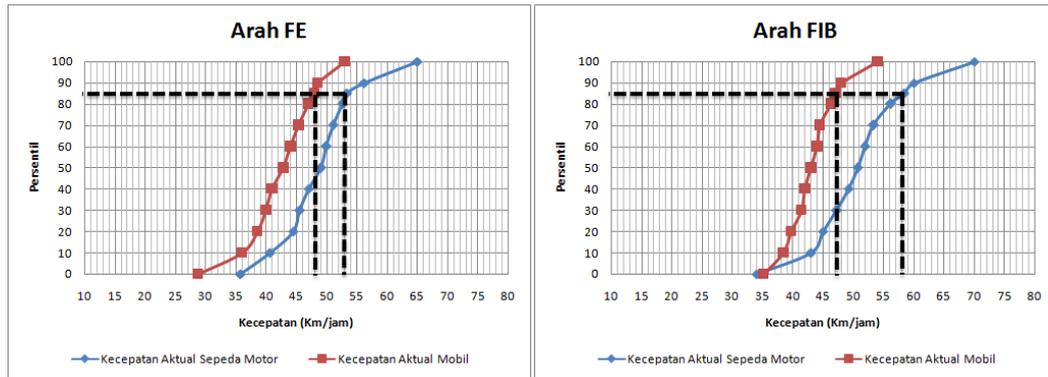
Grafik kecepatan aktual ditunjukkan pada gambar 5.28 berikut:

Gambar 5.28 Grafik kecepatan aktual kendaraan hasil survei spot speed di tikungan Danau Puspa

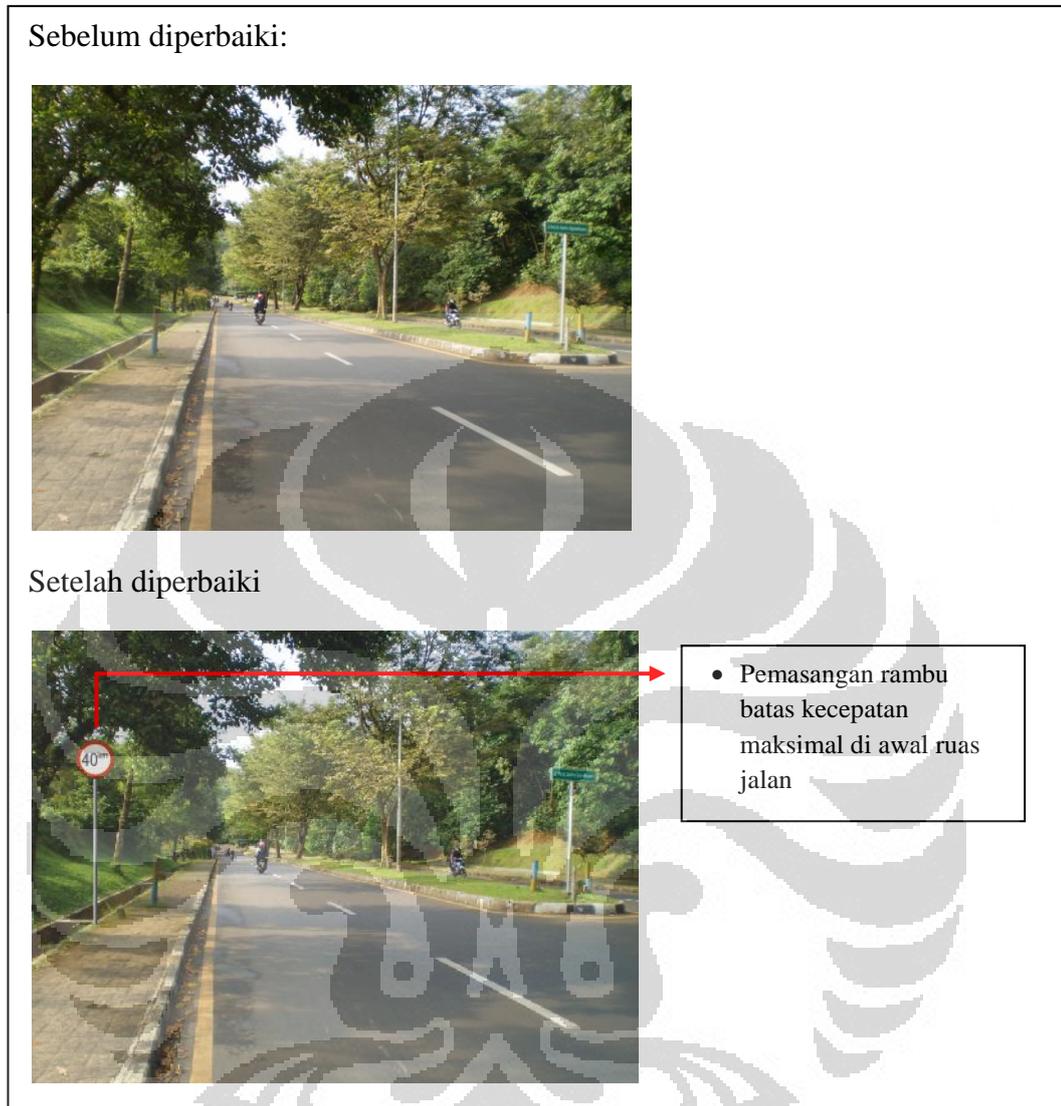
Gambar 5.29 Penanganan defisiensi infrastruktur di Jalan Prof. Dr. Sumitro Djohadikusumo samping FIB ke arah FT
