**ANALISIS LOKASI RAWAN KECELAKAAN DAN KONDISI
JALAN SEBAGAI UPAYA UNTUK MENINGKATKAN
KESELAMATAN BERLALULINTAS
DI KAMPUS UNIVERSITAS INDONESIA DEPOK**

SKRIPSI

**FAKULTAS TEKNIK UNIVERSITAS INDONESIA
PROGRAM STUDI TEKNIK SIPIL
DEPOK
JANUARI 2011**

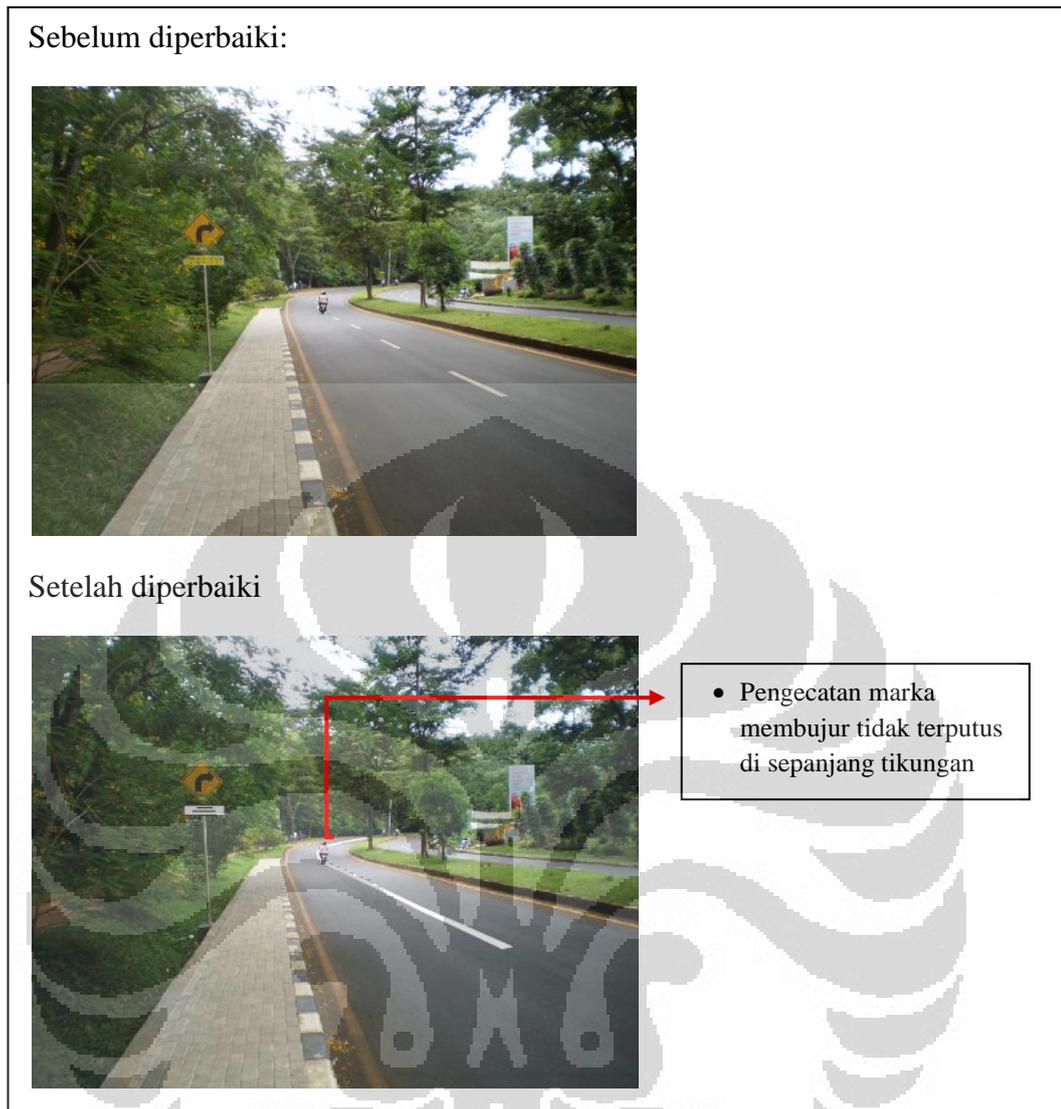
Gambar 5.30 Penanganan defisiensi infrastruktur di Jalan Prof. Dr. Sumitro Djojohadikusumo tikungan Danau Puspa ke arah FIB

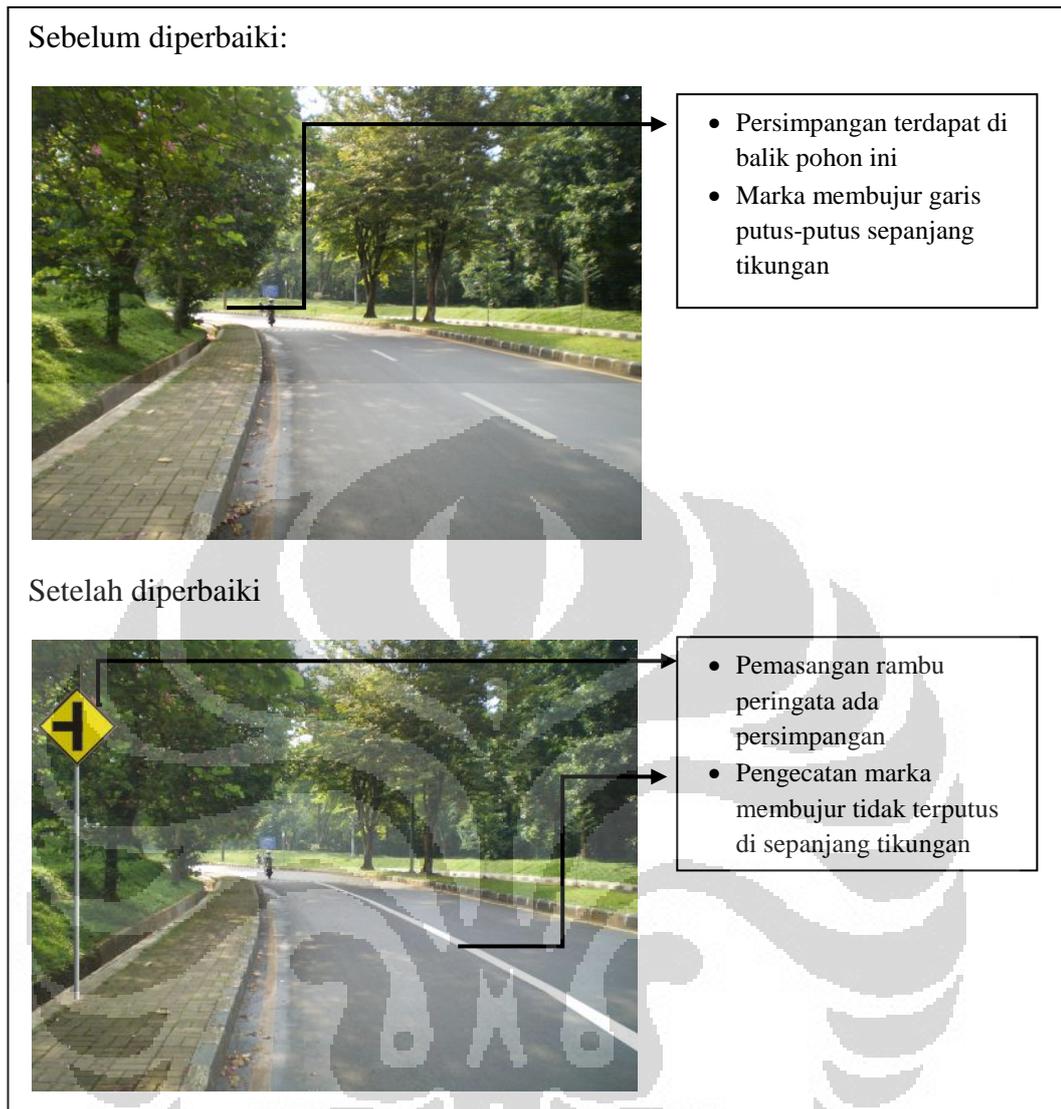
Gambar 5.31 Penanganan defisiensi infrastruktur di Jalan Prof. Dr. Sumitro Djojohadikusumo tikungan FE ke arah FT

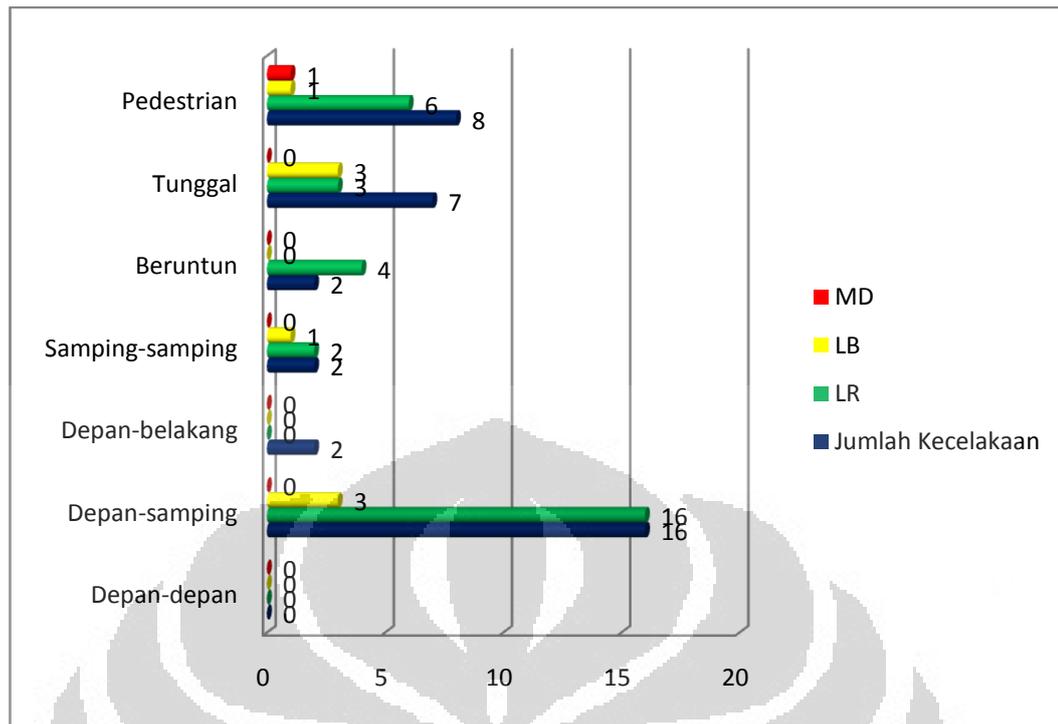
Gambar 5.34 Diagram Jumlah Korban dan Kecelakaan Berdasarkan Jenis Kecelakaan di Jalan Prof. Mr. Djokosoetono

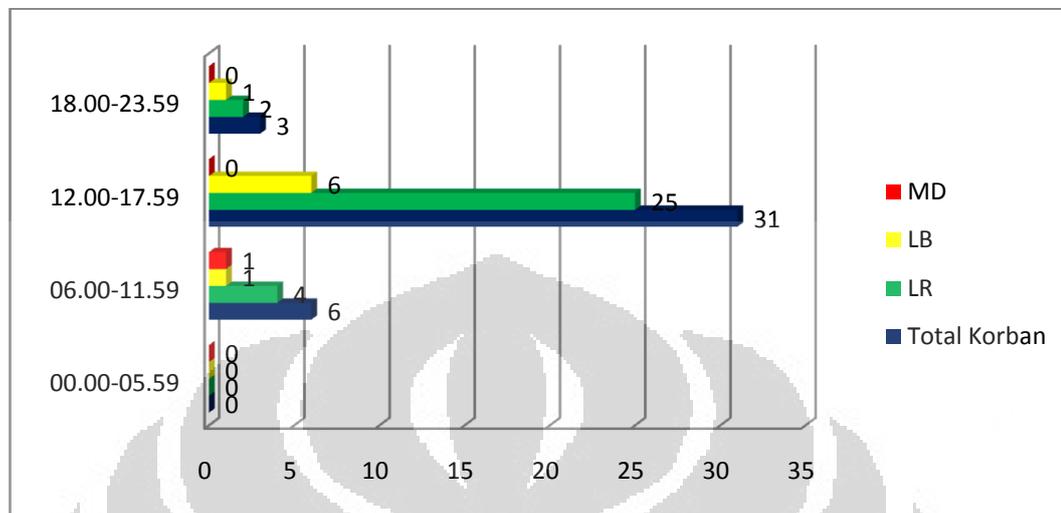
Gambar 5.35 Diagram Jumlah dan Kondisi Korban Berdasarkan Waktu Kejadian di Jalan Prof. Mr. Djokosoetono

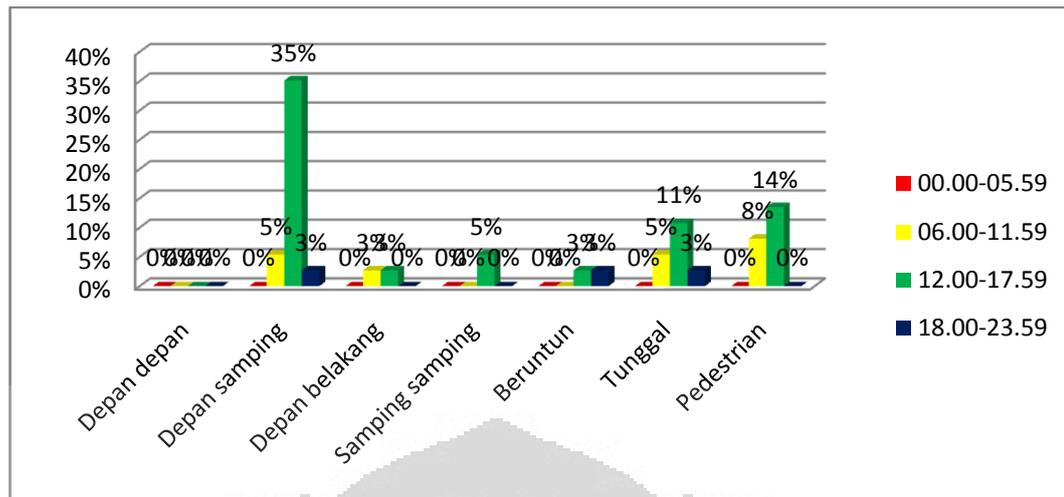
Gambar 5.36 Diagram Persentase Kejadian Kecelakaan Berdasarkan Jenis Kecelakaan dan Waktu Kejadian di Jalan Prof. Mr. Djokosoetono

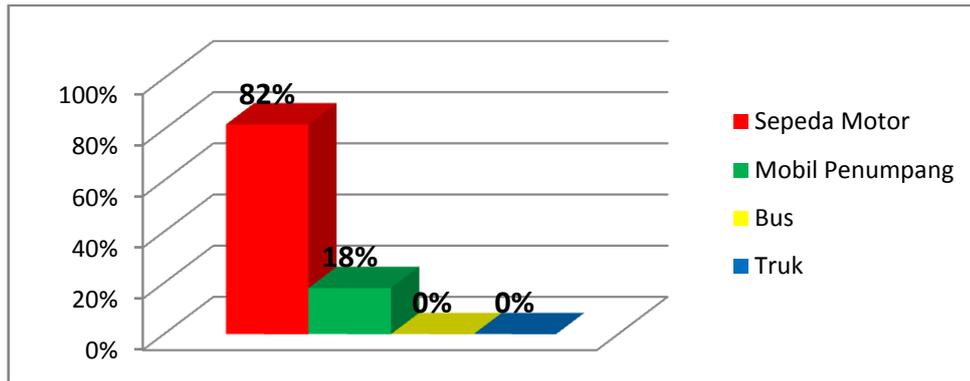
Gambar 5.37 Diagram Persentase Kendaraan yang Terlibat Berdasarkan Jenisnya di Jalan Prof. Mr. Djokosoetono

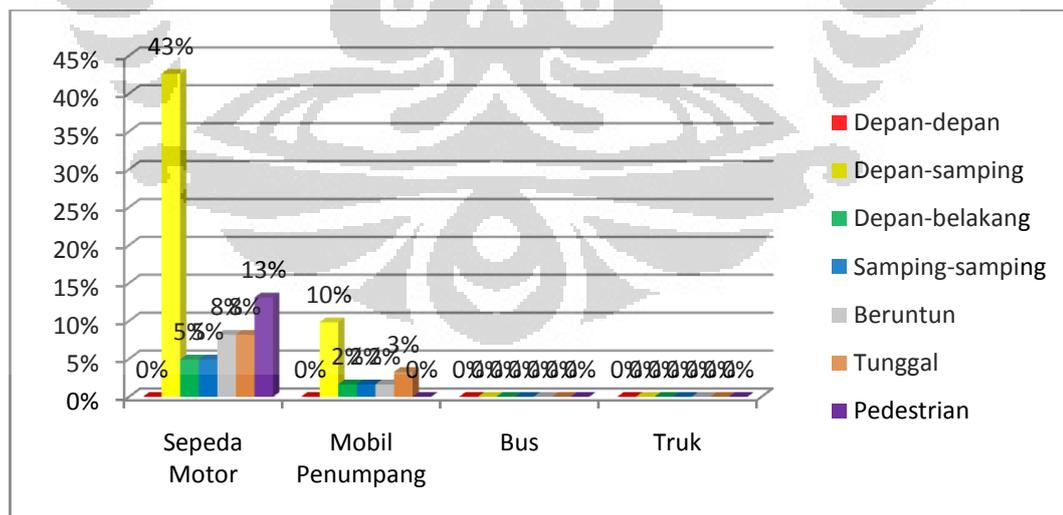
Gambar 5.38 Diagram Persentase Kecelakaan dan JenisKecelakaan Berdasarkan Kendaraan yang Terlibat di Jalan Prof. Mr. Djokosoetono

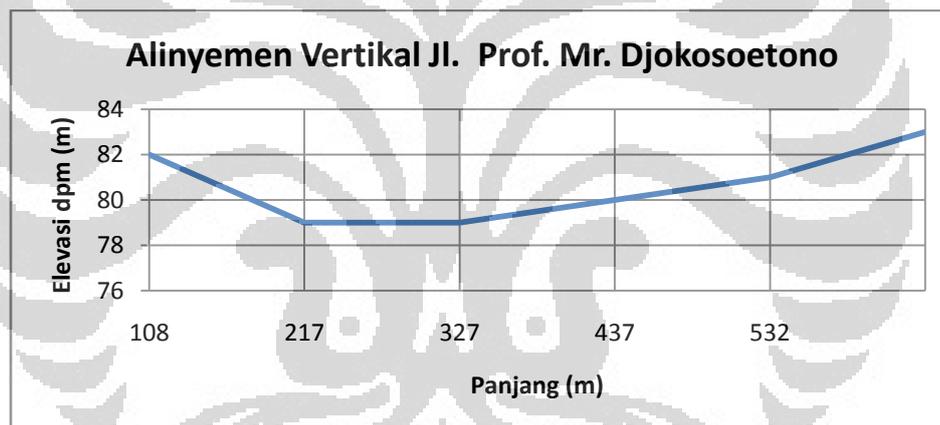
Gambar 5.40 Alinyemen Vertikal Jalan Prof. Mr. Djokosoetono

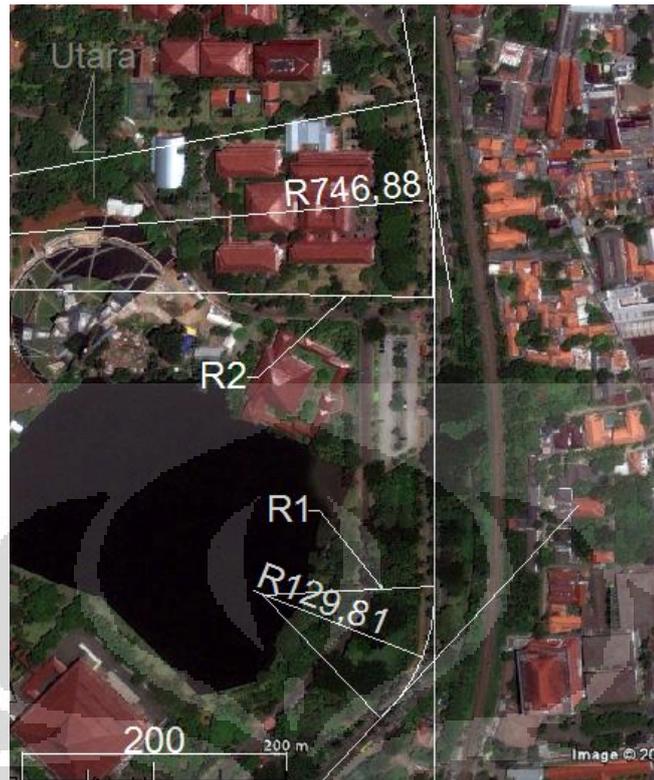
Gambar 5.41 Alinyemen Horizontal Ruas Jalan Prof. Mr. Djokosoetono

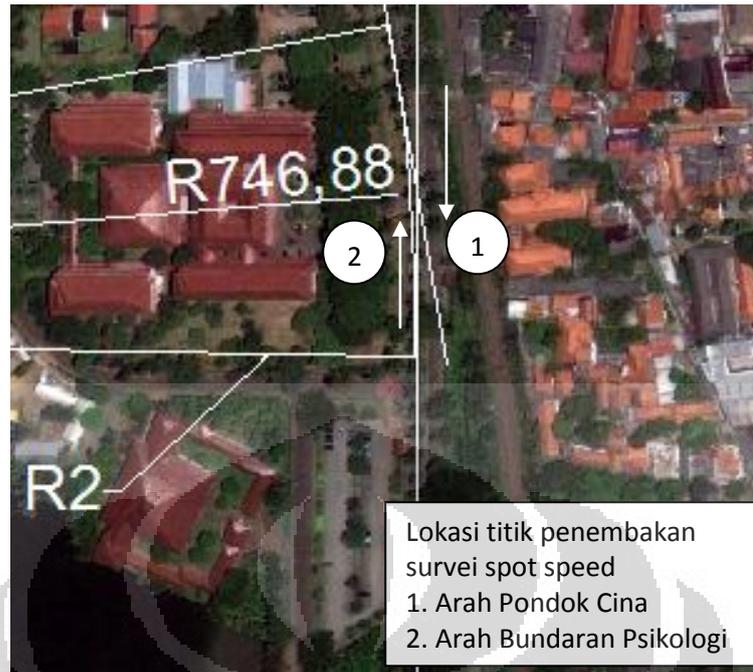
Gambar 5.42 Lokasi pengambilan data survei spot speed di depan FH

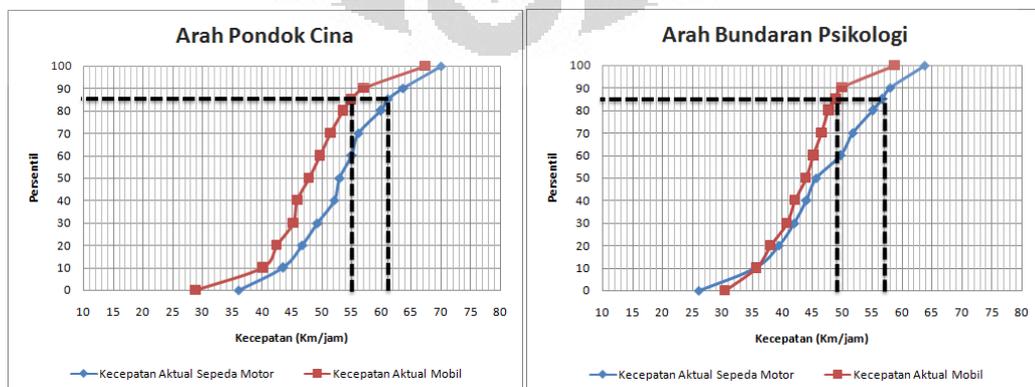
Gambar 5.43 Grafik kecepatan aktual kendaraan di depan FH hasil survei spot speed

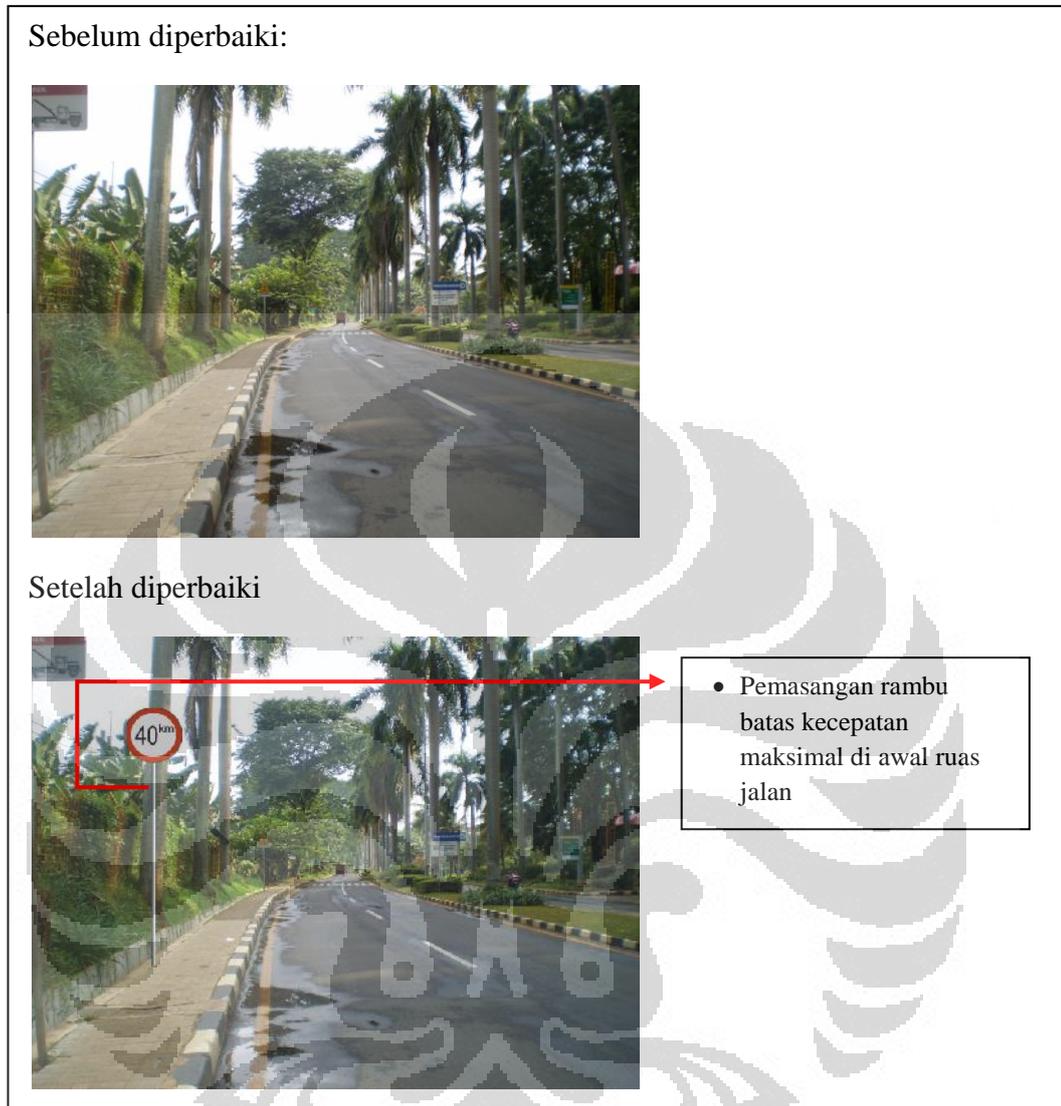
Gambar 5.45 Penanganan defisiensi infrastruktur di Jalan Prof. Mr. Djokosoetono depan FH ke arah Pondok Cina

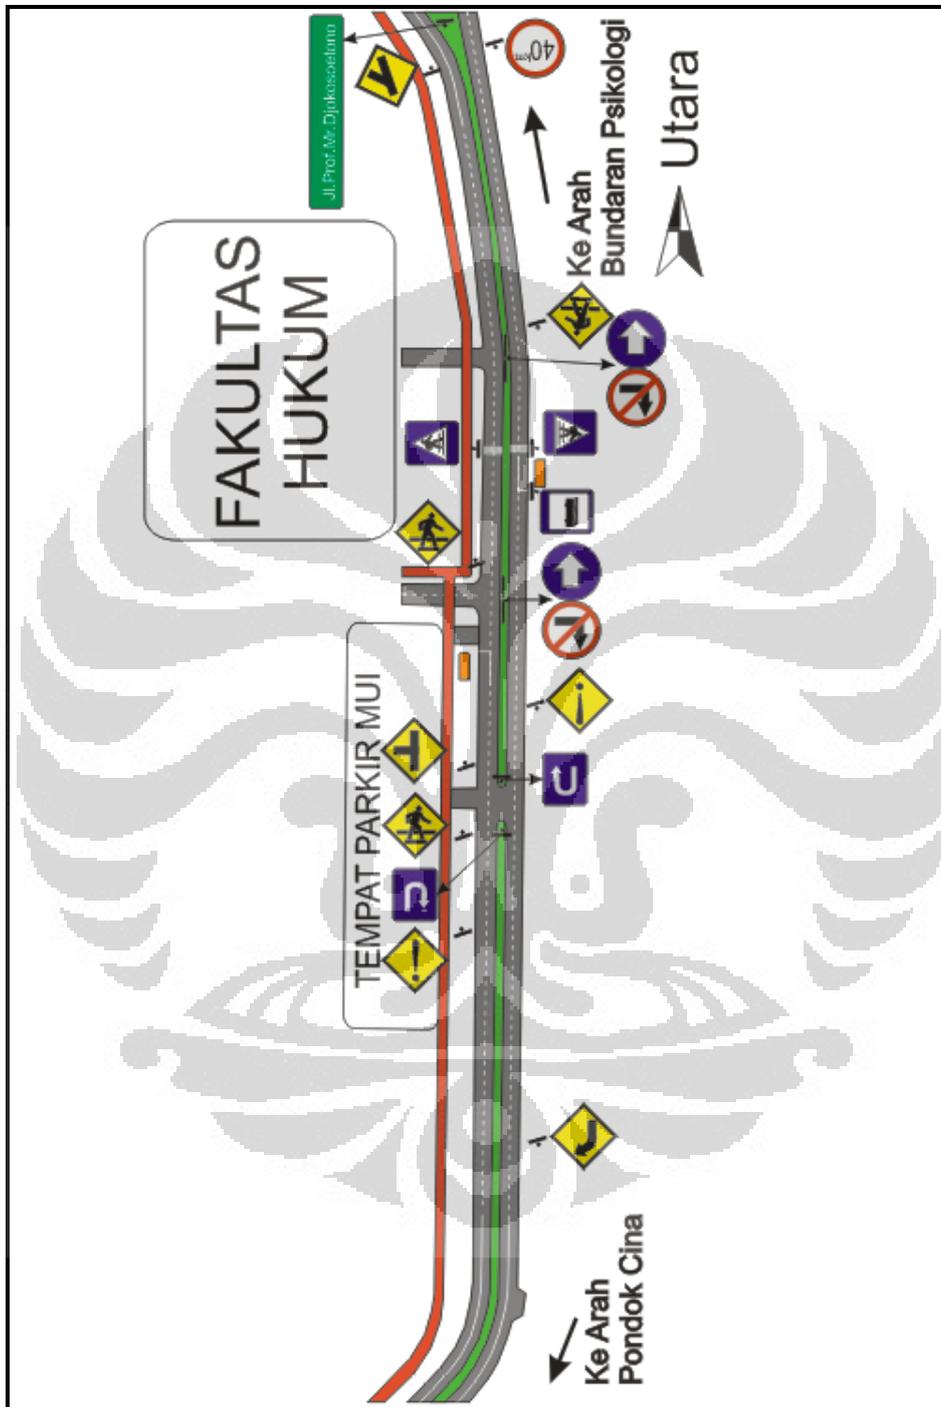
Gambar 5.47 Desain tata letak rambu dan marka pada lokasi rawan kecelakaan 1 dan 2 Jl. Prof.Mr.Djokosoetono

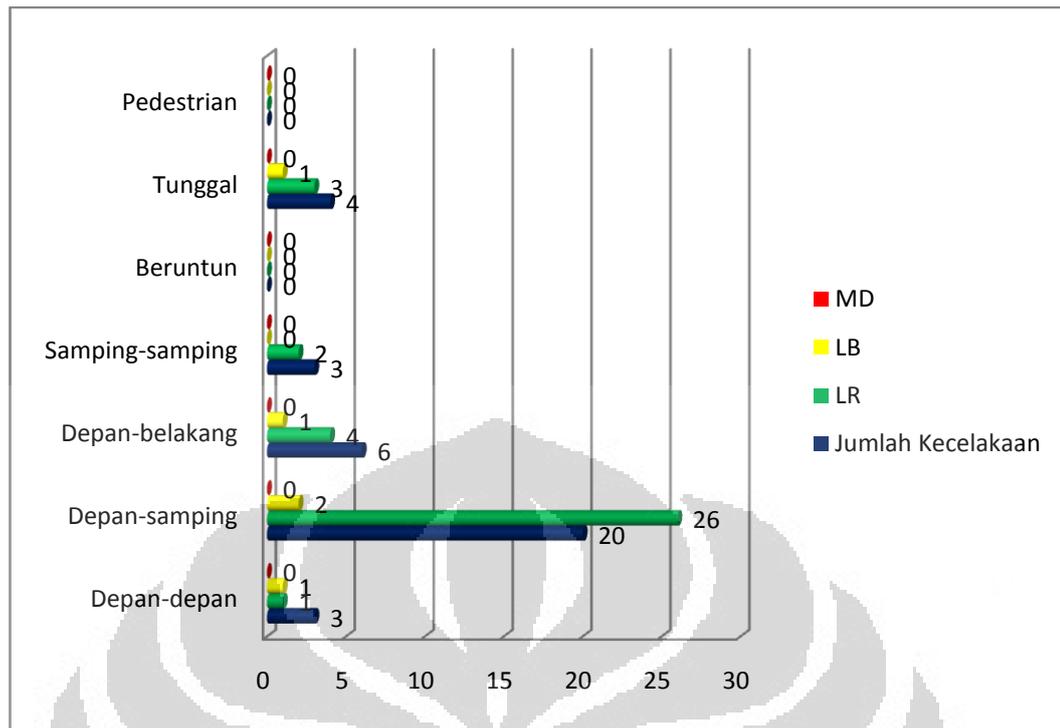
Gambar 5.49 Diagram Jumlah Korban dan Kecelakaan Berdasarkan Jenis Kecelakaan di Bundaran Psikologi

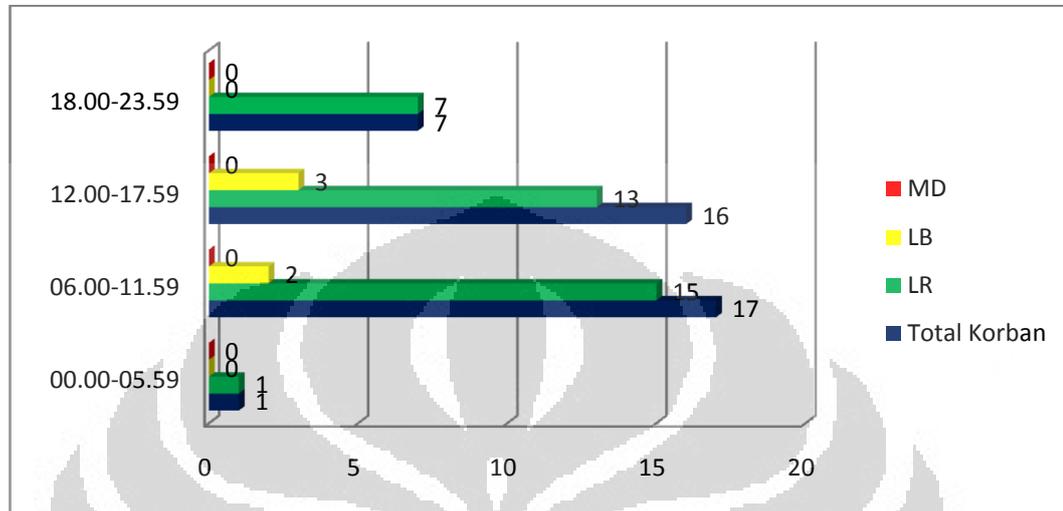
Gambar 5.50 Diagram Jumlah dan Kondisi Berdasarkan Waktu Kejadian di Bundaran Psikologi

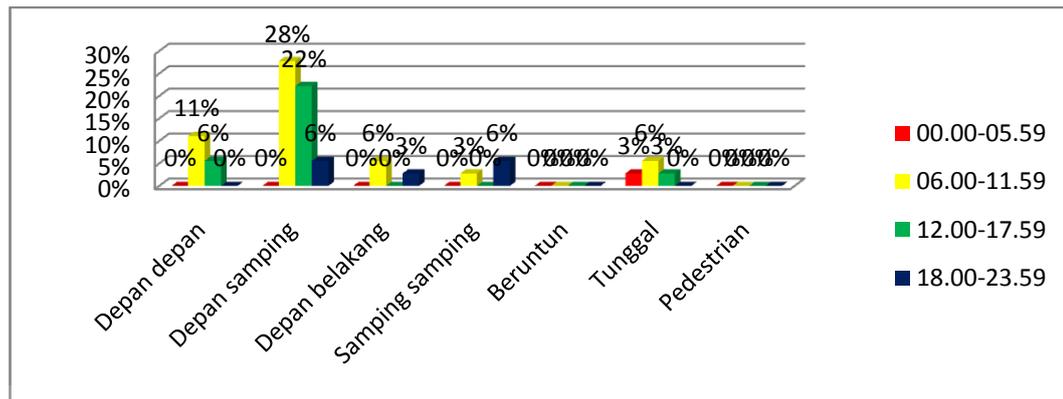
Gambar 5.51 Diagram Persentase Kejadian Kecelakaan Berdasarkan Jenis Kecelakaan dan Waktu Kejadian di Bundaran Psikologi

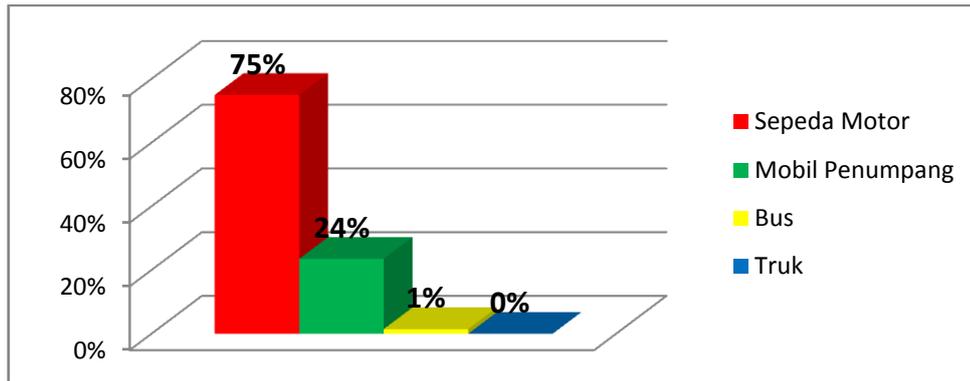
Gambar 5.52 Diagram Persentase Kendaraan yang Terlibat Berdasarkan Jenisnya di Bundaran Psikologi

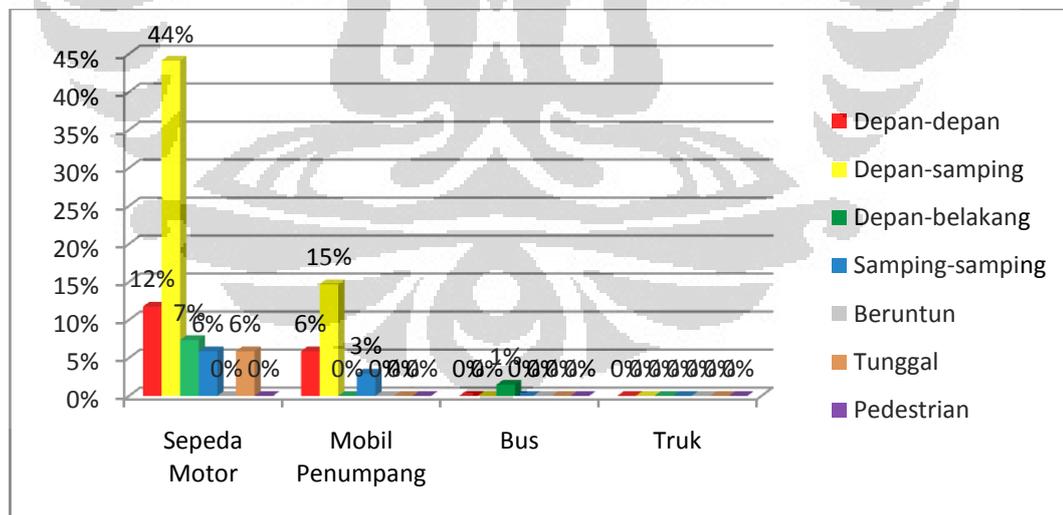
Gambar 5.53 Diagram Persentase Kecelakaan dan Jenis Kecelakaan Berdasarkan Kendaraan yang Terlibat di Bundaran Psikologi

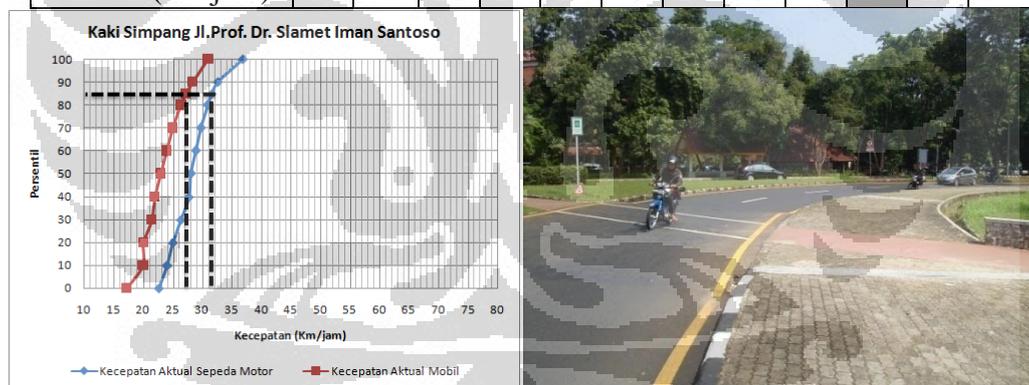
Gambar 5.54 Grafik kecepatan aktual dan lokasi survei spot speed di Bundaran Psikologi Kaki Simpang Jalan Prof. Dr. Slamet Iman Santoso

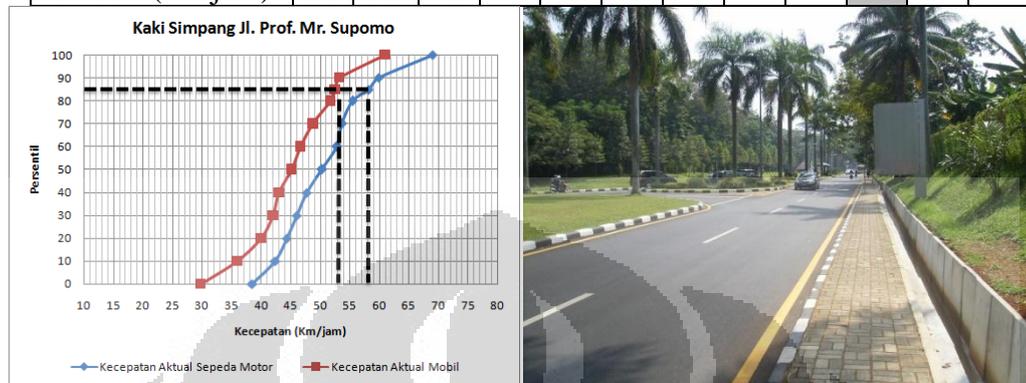
Gambar 5.55 Grafik kecepatan aktual dan lokasi survei spot speed di Bundaran Psikologi Kaki Simpang Jalan Prof. Dr. Mr. Supomo

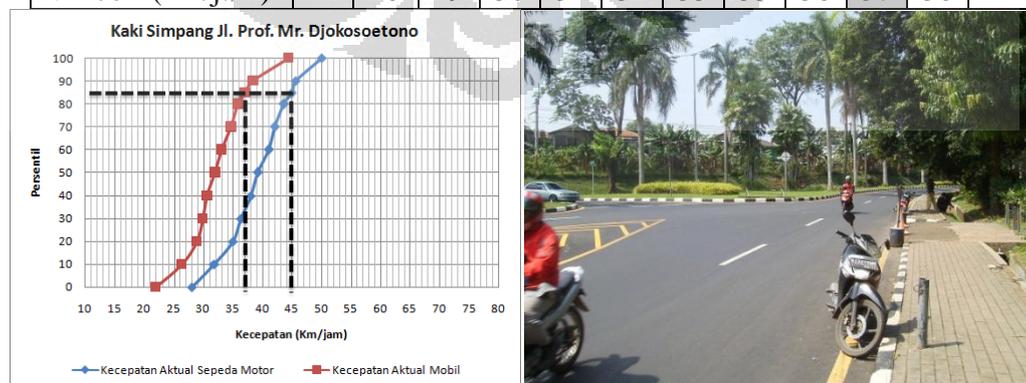
Gambar 5.56 Grafik kecepatan aktual dan lokasi survei spot speed di Bundaran Psikologi Kaki Simpang Jalan Prof. Mr. Djokosoetono

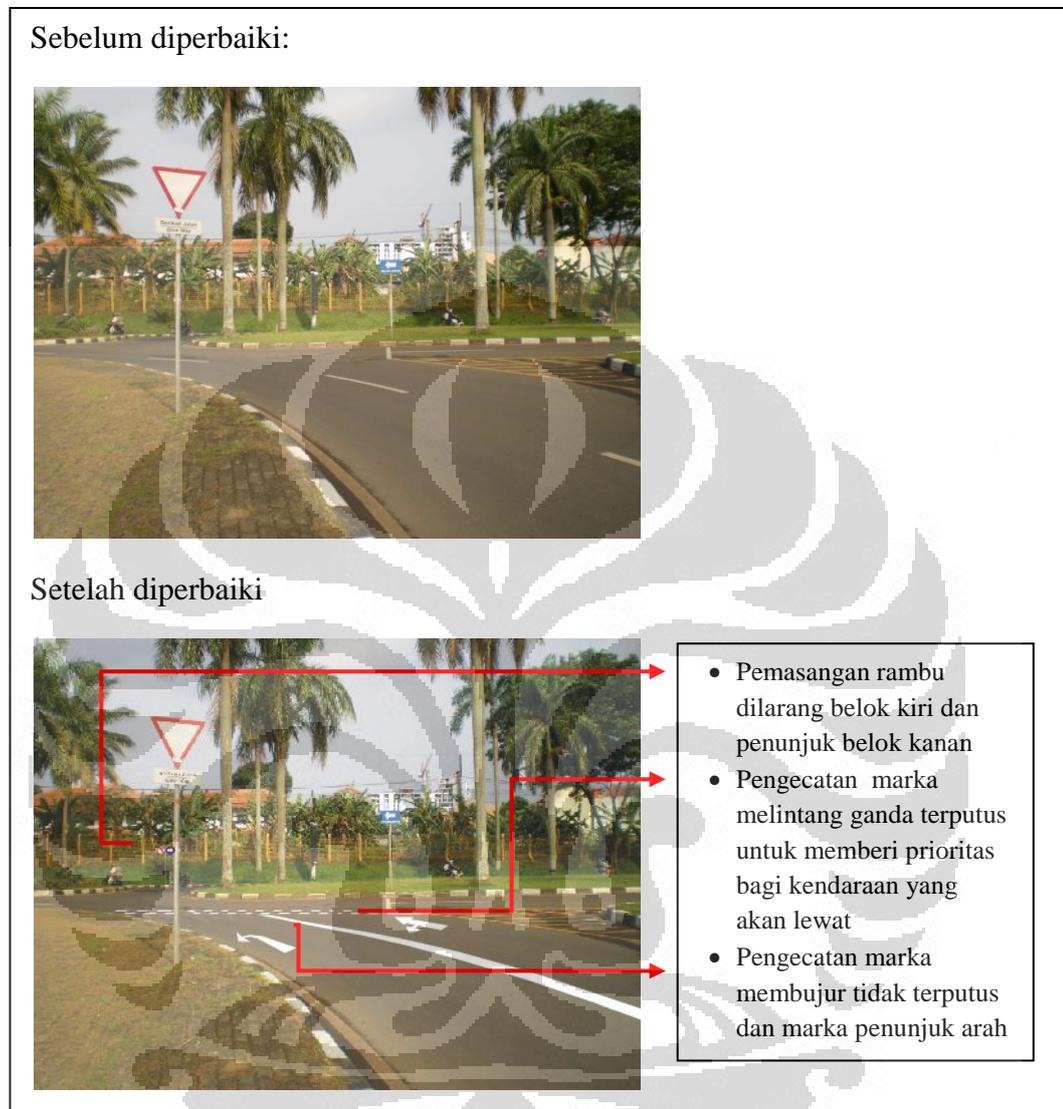
Gambar 5.57 Penanganan defisiensi infrastruktur di Bundaran Psikologi kaki Simpang Jalan Prof. Dr. Slamet Iman Santoso

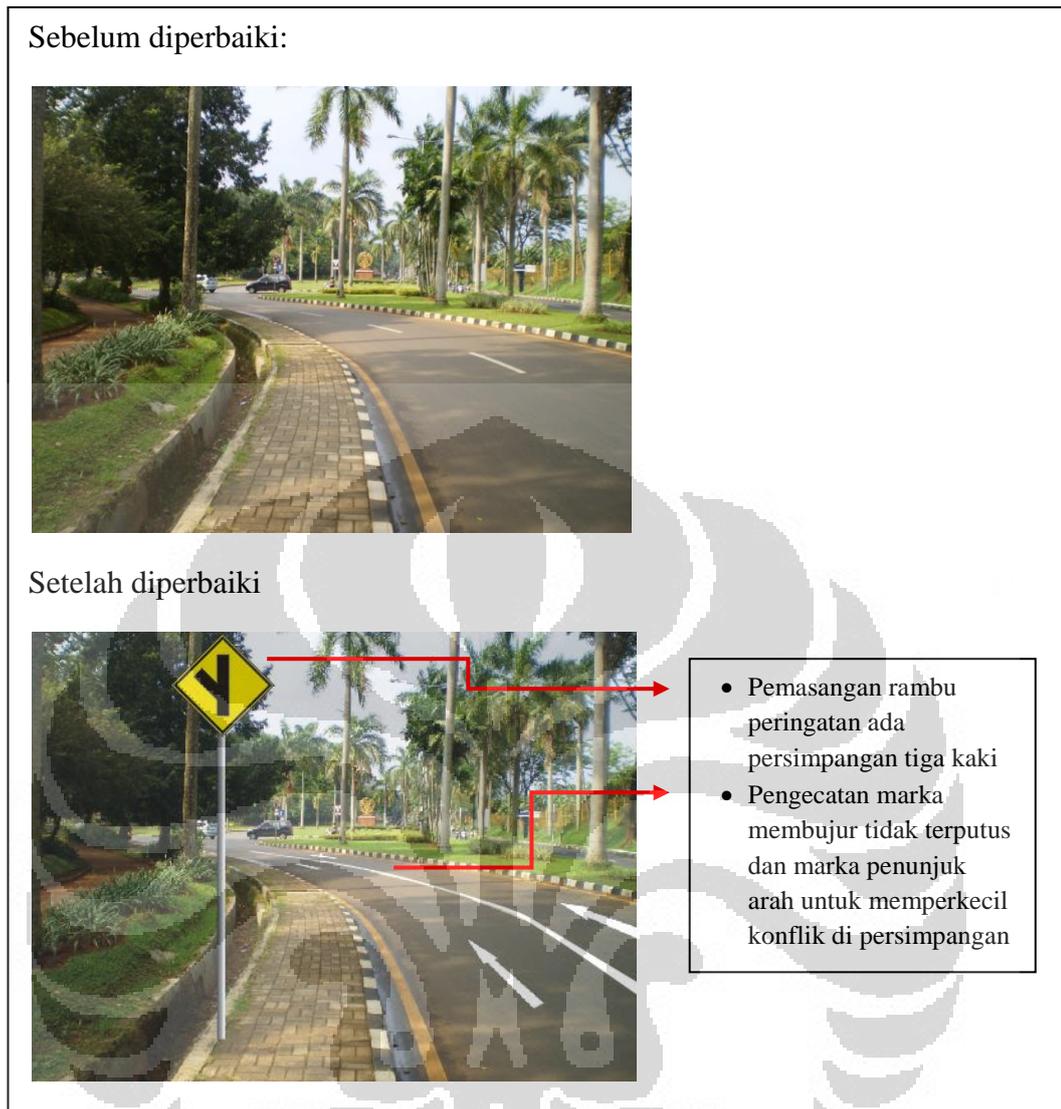
Gambar 5.59 Penanganan defisiensi infrastruktur di Bundaran Psikologi kaki Simpang Jalan Prof. Mr. Djokosoetono

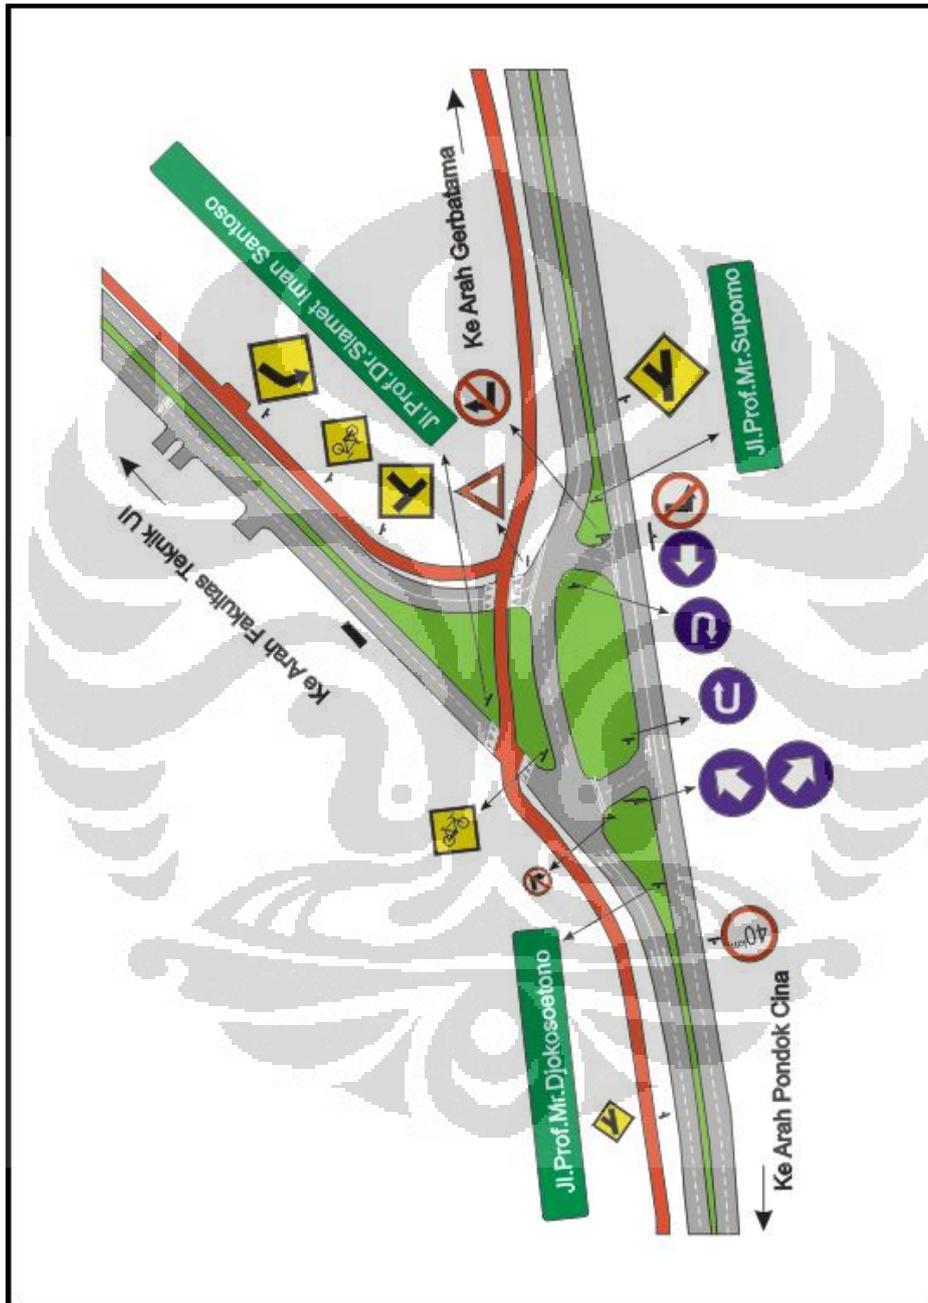
Gambar 5.60 Desain tata letak rambu dan marka jalan di Bundaran Psikologi

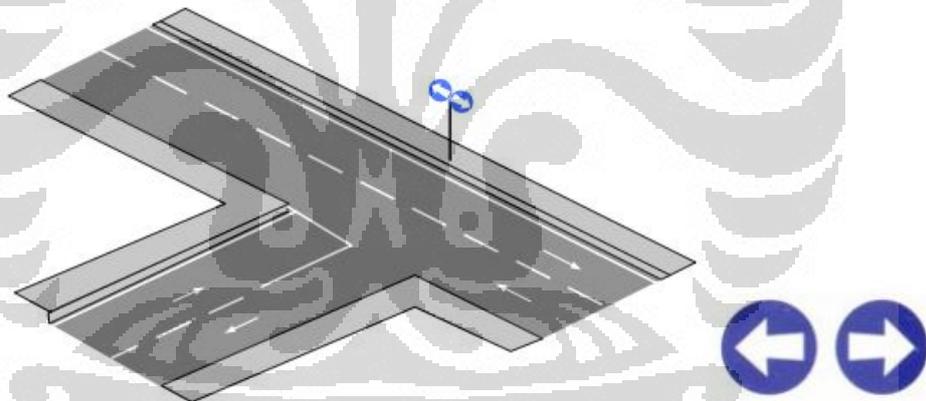
Gambar 5.73 Ilustrasi penempatan rambu perintah yang ditempatkan pada sisi seberang jalan dari arah lalu lintas datang

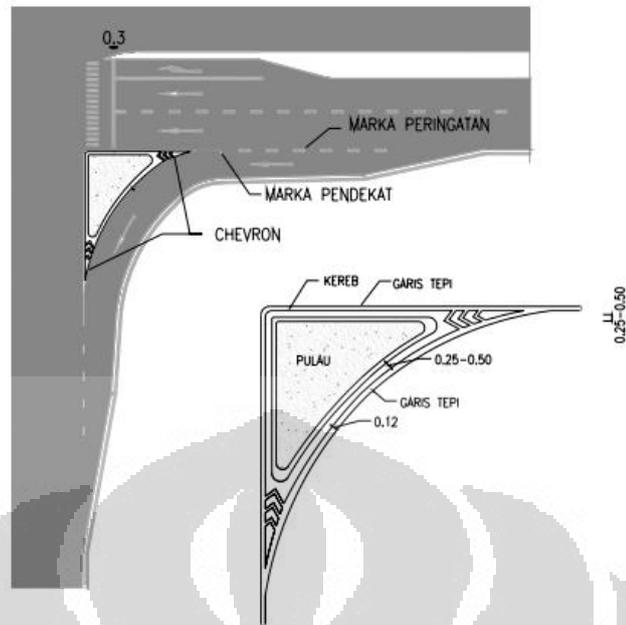
Gambar 5.84 Marka Serong

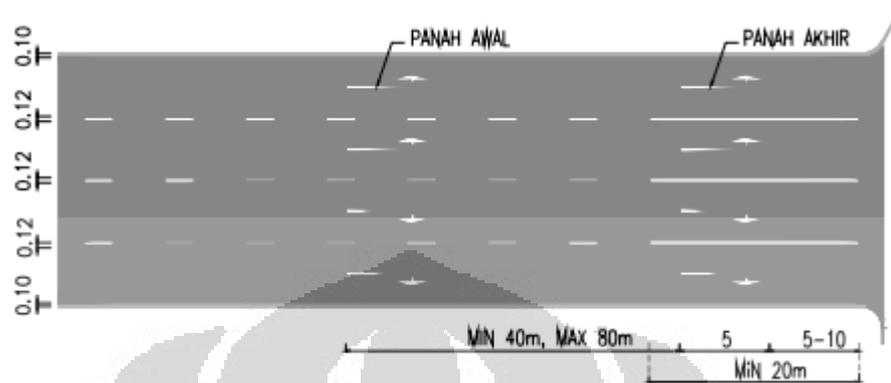
Gambar 5.86 Marka lambang untuk menyatakan pemisahan arus lalu lintas
