PEMBUATAN "PRIMARY CROWN" PADA PERAWATAN DENGAN RESTORASI JEMBATAN KONVENSIONAL (LAPORAN KASUS KLINIK)

Suhandi Sidjaya, Roselani W. Odang. Pembuatan "primary crown" pada perawatan dengan restorasi jembatan konvensional. Indonesian Journal of Dentistry 2005; 12(2):55-58

Pada makalah ini akan dilaporkan penggunaan "primary crown pada pembuatan restorasi jembatan konvensional "long span" dengan tujuan pencegahan terhadap terjadinya karies sekunder.

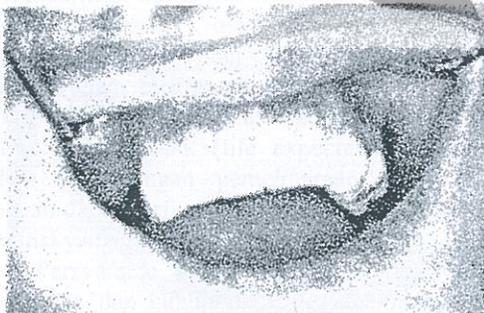
Gambar 5. Restorasi jembatan PFM pada metal coping

Preparasi gigi sesuai standard preparasi untuk restorasi PFM dengan batas servikal sub gingival. Pada gigi penyangga 13 dan 23 untuk metal /primary coping preparasi labial ditambah 0,3 mm. Metal coping kemudian dipasang dengan semen glass ionomer. Pembuatan superstruktur dilakukan sesuai standard pembuatan restorasi PFM dengan pola gigitan diskusi. Restorasi jembatan 34,35,36,37 dan 44,45,46,47 dipasang secara permanen dengan semen glass ionomer. Restorasi jembatan 13,12,11,21,22,23 pada teleskop/metal coping dipasang dengan semen sementara.

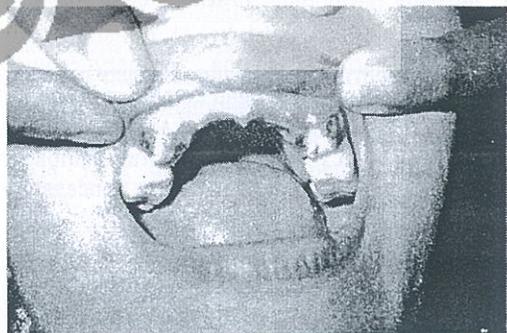
Gambar 7. Metal coping dalam mulut gigi

Pembuatan ulang dengan merubah disain menjadi 3 segmen gigi tiruan jembatan terpisah yaitu : 17,26,22,25,24 ; 13,12,11,21,22,24 dan 25, 26, 27. Perawatan pra prostetik berupa perawatan endodontik pada gigi 17 dan 27. Pembuatan "primary coping pada 13 dan 24 yang dipasang dengan semen glas ionomer. Pembuatan gigi tiruan jembatan konvensional segmen 17,16,15,14 dan 25,26,27 dipasang dengan semen glass ionomer sedangkan untuk 13,12,11,21,22,24 dipasang diatas "primary coping" dengan semen sementara.

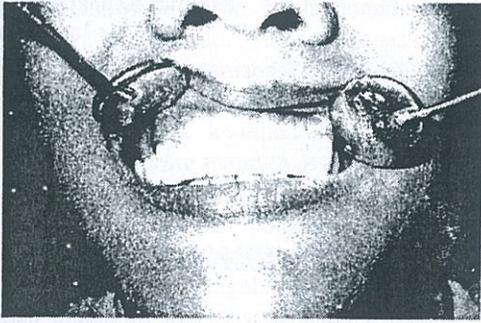
Seorang ibu rumah tangga berusia 54 thn, mengalami kerusakan mahkota gigi (karies sekunder) pada gigi penyangga 13 dan 23 dengan diagnosa iritatio pulpae, gigi 17 dan 27 non vital karena komplikasi sementasi dari pemakaian gigi tiruan jembatan berupa "one piece full arch" meliputi geligi 17,16,15,14,13,12,11,21,22,24,25, 26,27 yang menggantikan kehilangan geligi 16,14,12,11,221, 22, 26.

Gambar 8. Restorasi jembatan PFM pada metal coping
