## BAB 5 HASIL PENELITIAN

Hasil penelitian menunjukkan bahwa terdapat kebocoran mikro pada tumpatan GIC Fuji IX, GIC Fuji II, dan GIC Fuji II LC. Kebocoran mikro tersebut dapat terdeteksi dengan terlihatnya penetrasi larutan pewarna *methylene blue* 1 % pada dinding axial kavitas. Ketiga tumpatan tersebut menunjukkan derajat kebocoran mikro yang berbeda-beda. Hal ini dapat dilihat pada Tabel 1 di bawah ini:

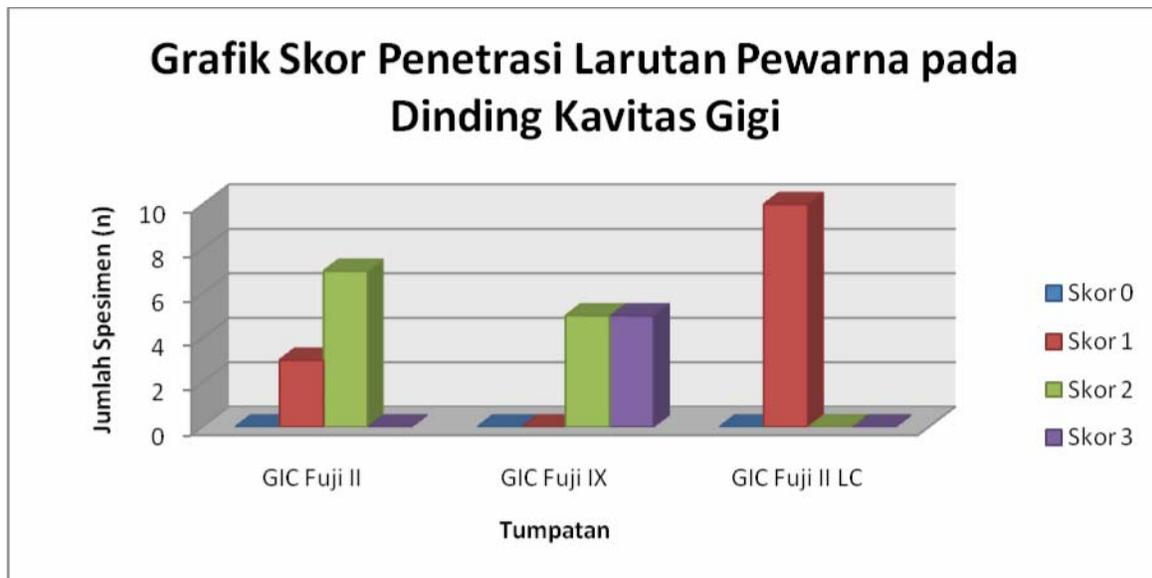
**Grafik 5.1. Perbandingan Skor Penetrasi Larutan Pewarna Pada Dinding Kavitas Gigi Terhadap Tiga Material Restoratif**

Pada Tabel 1 dapat dilihat bahwa pada grup A yang menggunakan material restoratif GIC Fuji II, dapat dilihat bahwa, dari 10 spesimen, 3 spesimen memiliki skor penetrasi larutan pewarna 1, dan 7 spesimen memiliki skor penetrasi larutan pewarna 2. Sedangkan pada grup B yang menggunakan material restoratif GIC Fuji IX, dari 10 spesimen, 5 spesimen memiliki skor penetrasi larutan pewarna 2, dan 5 spesimen lainnya memiliki skor penetrasi larutan pewarna 3. Hasil yang berbeda terlihat pada grup C yang menggunakan material restoratif GIC Fuji II LC, dimana 10 spesimen menunjukkan hasil yang sama, yaitu skor penetrasi larutan pewarna 1.

Dari hasil uji statistik yang menggunakan uji Kruskal-Wallis terhadap ketiga tumpatan diperoleh nilai  $p = 0,000$ . Oleh karena nilai  $p < 0,05$ , maka dapat diambil kesimpulan bahwa "setidaknya terdapat perbedaan skor penetrasi larutan pewarna antara dua tumpatan". Untuk mengetahui tumpatan mana yang mempunyai perbedaan, maka dilakukan analisis *post-hoc* dengan menggunakan uji Mann-Whitney antara tumpatan GIC Fuji II dengan GIC Fuji IX, GIC Fuji II dengan GIC Fuji II LC, dan GIC Fuji IX dengan GIC Fuji II LC. Hasil yang diperoleh adalah sebagai berikut:

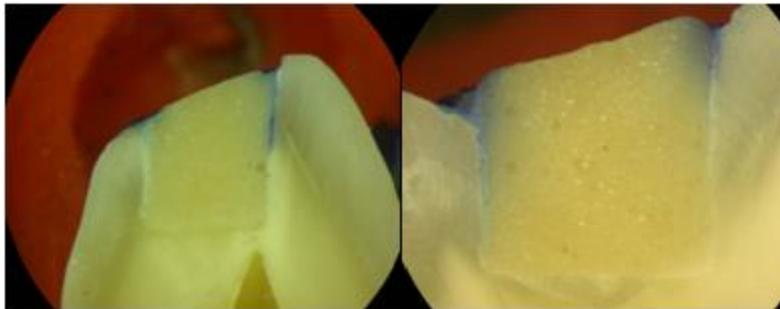
Gambar 5.1. Hasil Pengamatan Penetrasi Larutan Pewarna Pada Tumpatan GIC Fuji II.

Hasil penelitian kebocoran mikro terhadap tumpatan GIC Fuji II, GIC Fuji IX dan GIC Fuji II LC ini dapat terlihat pada gambar di bawah ini:

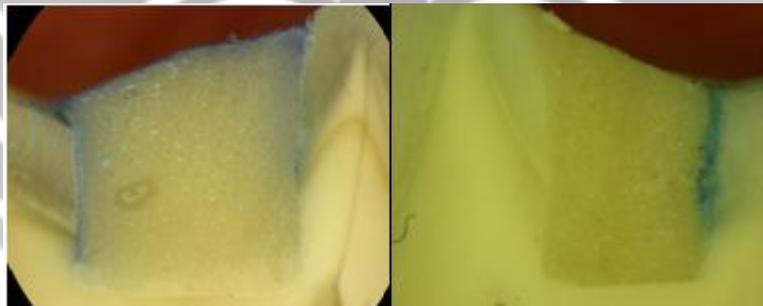
Gambar 5.2. Hasil Pengamatan Penetrasi Larutan Pewarna Pada Tumpatan GIC Fuji IX.
