BAB IV

DATA DAN ANALISA HASIL PERCOBAAN

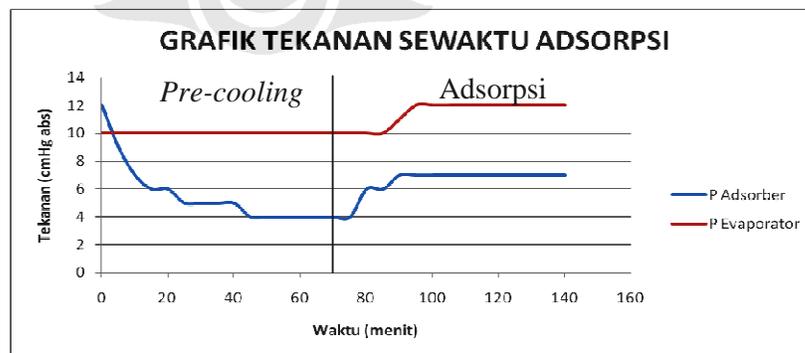
Gambar 4.1 Grafik tekanan adsorber dan *reservoir* terhadap waktu sewaktu adsorpsi

Dari gambar 4.1, penurunan tekanan teratur pada saat *pre-cooling*, yaitu dari tekanan -64 cmHg menjadi -72 cmHg gauge. Setelah dibukanya katup K_2 dan K_3 terjadi kenaikan tekanan yang cukup signifikan pada adsorber, yaitu dari tekanan -72 cmHg menjadi -70 cmHg gauge. Hal ini dikarenakan adanya penyesuaian tekanan antara adsorber dan *evaporator* akibat perbedaan tekanan antara adsorber dan evaporator sewaktu *pre-cooling* yang mencapai 6 cmHg. Sedangkan perbedaan tekanan antara adsorber dan evaporator sewaktu adsorpsi berkisar 4-6 cmHg.

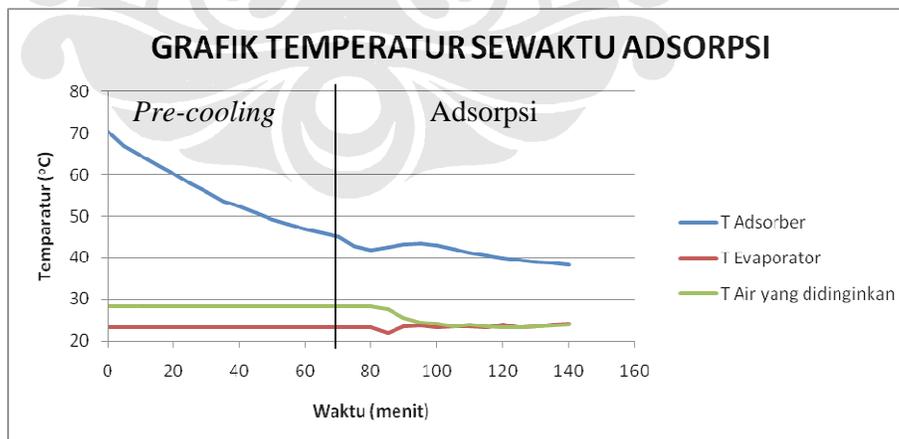
Gambar 4.3 Grafik temperatur adsorber dan *reservoir* terhadap waktu sewaktu adsorpsi

Dari gambar 4.3, penurunan temperatur adsorber teratur sewaktu *pre-cooling*, yaitu dari temperatur 70.3 °C menjadi 42.9 °C. Setelah dibukanya katup K₂ dan K₃ terjadi penurunan temperatur adsorber yang cukup signifikan, yaitu dari temperatur 45.1 °C menjadi 42.9 °C. Hal ini dikarenakan adanya penyesuaian temperatur antara adsorber dan evaporator akibat adanya perbedaan temperatur antara adsorber dan *evaporator* yang mencapai 21.9 °C.

Setelah katup K₂ dan K₃ dibuka, terjadi penurunan temperatur adsorber yang signifikan. Tetapi beberapa saat kemudian temperatur adsorber naik dari temperatur 41.8 °C menjadi 42.6 °C. Hal ini dikarenakan letak thermometer yang berada di posisi atas adsorber, dimana panas dari adsorben naik ke atas akibat pendinginan yang terjadi setelah methanol yang lebih dingin dari adsorben terserap oleh adsorben.

Temperatur evaporator terendah yaitu 21.9 °C terjadi pada menit kesepuluh setelah katup K₂ dan K₃ dibuka. Penurunan temperatur yang terjadi pada *evaporator* yaitu sekitar 1.3 °C dari temperatur *evaporator* sebelumnya 23.2 °C.

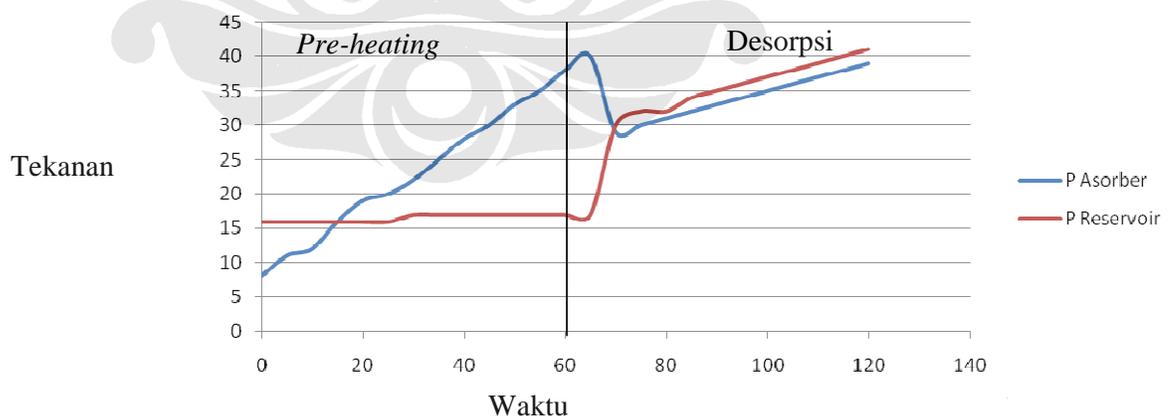
Gambar 4.4 Grafik tekanan adsorber dan *reservoir* terhadap waktu sewaktu desorpsi.

Dari gambar 4.4, kenaikan tekanan teratur pada saat *pre-heating*, yaitu dari tekanan -68 cmHg menjadi -36 cmHg gauge. Setelah dibukanya katup K_1 terjadi penurunan tekanan yang cukup signifikan pada adsorber, yaitu dari tekanan -36 cmHg menjadi -47 cmHg gauge. Hal ini dikarenakan adanya penyesuaian tekanan antara adsorber dan evaporator akibat perbedaan tekanan antara adsorber dan evaporator sewaktu *pre-heating* yang mencapai 23 cmHg. Sedangkan perbedaan tekanan antara adsorber dan reservoir sewaktu desorpsi berkisar 1-2 cmHg.

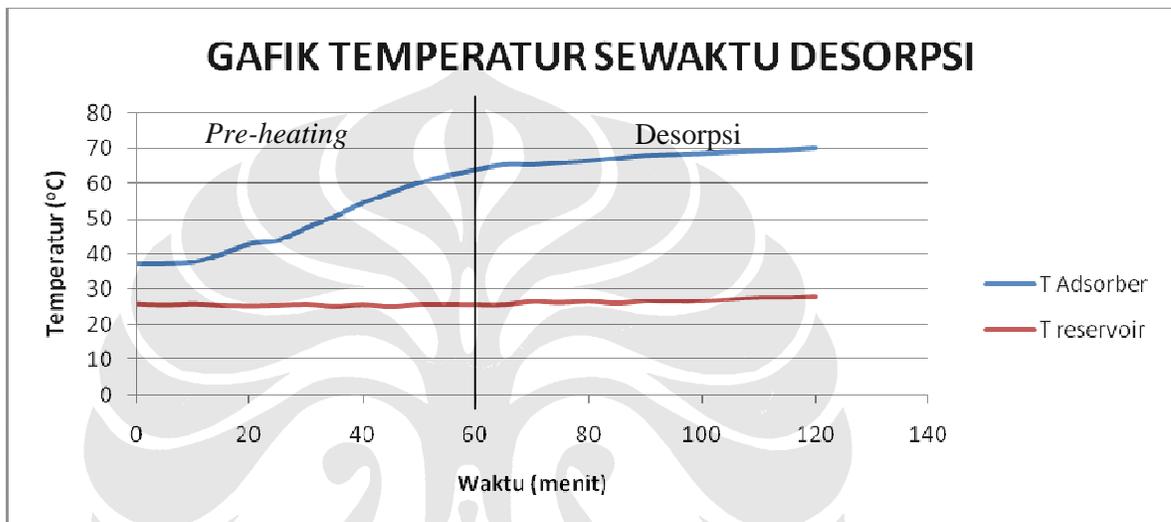
Gambar 4.5 Grafik temperatur adsorber dan *reservoir* terhadap waktu sewaktu desorpsi.

Dari gambar 4.5, kenaikan temperatur adsorber cukup signifikan sewaktu *pre-heating*, yaitu dari temperatur 37 °C menjadi 65.3 °C. setelah dibukanya katup K_1 menandakan dimulainya proses adsorpsi terjadi kenaikan temperatur adsorber tidak terlalu besar, yaitu dari temperatur 65.3 °C menjadi 65.9 °C.

Temperatur reservoir cenderung stabil sewaktu *pre-heating*, yaitu berkisar 25.6 °C sampai 25.8 °C. Sewaktu proses adsorpsi dimulai, perbedaan temperatur berkisar 26.2 °C sampai 28 °C. Temperatur tertinggi reservoir dicapai pada akhir proses desorpsi.

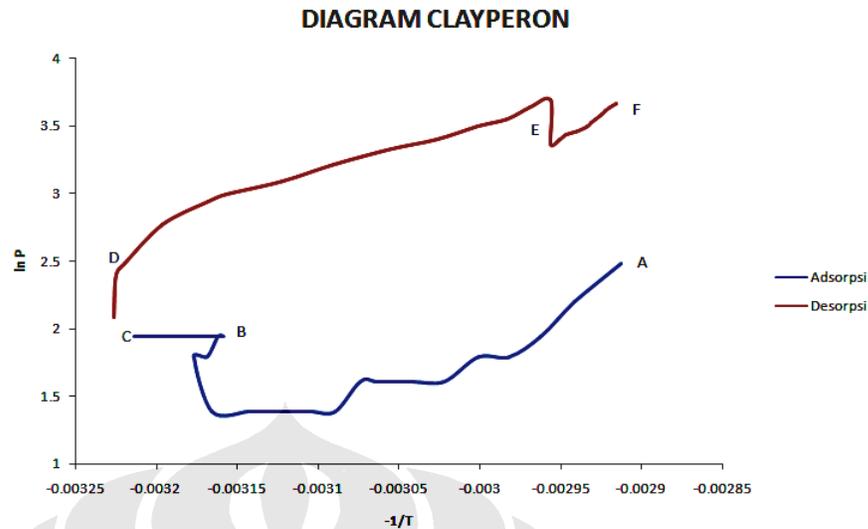
Gambar 4.6 Diagram Clayperon

Dari gambar 4.6, titik A-B adalah proses *pre-cooling* dan titik B-C adalah proses adsorpsi. Titik D-E adalah proses *pre-heating* dan titik E-F adalah proses desorpsi..

Dari grafik Clayperon dapat disimpulkan bahwa :

1. Tekanan dan temperature adsorber akan turun seiring dengan makin lamanya waktu pendinginan dan tekanan dan temperature adsorber akan naik seiring dengan makin lamanya waktu pemanasan sesuai dengan persamaan termodinamika $PV = nRT$.
2. Tekanan terendah adsorber adalah -72 cmHg gauge dengan temperature adsorber 42.9 °C.
3. Temperature terendah adsorber adalah 38.2 °C dengan tekanan adsorber -69 cmHg gauge.
4. Temperature minimum evaporator adalah 21.9 °C dengan tekanan evaporator -66 cmHg gauge.
5. Tekanan tertinggi adsorber adalah -37 cmHg gauge dengan temperature tertinggi adsorber 70 °C.

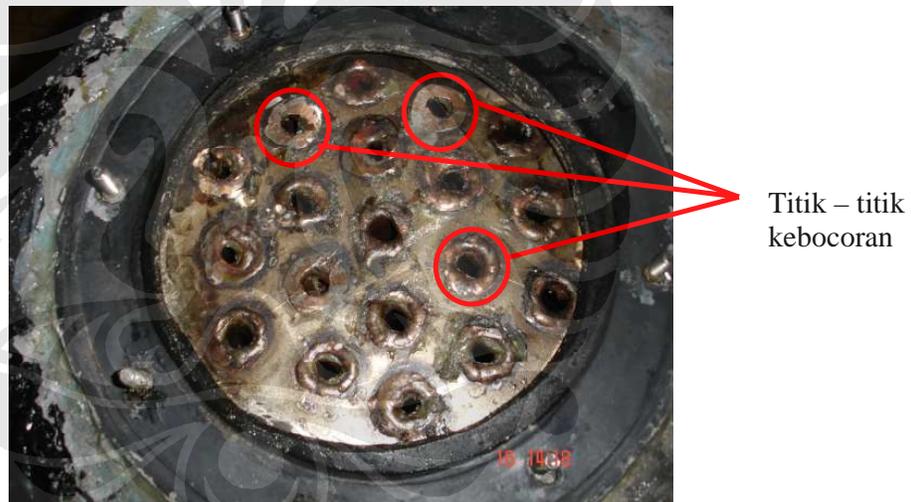
Gambar 4.7 Letak titik – titik kebocoran pada adsorber

Dari data – data diatas terlihat bahwa efek pendinginan yang terjadi pada evaporator tidak cukup baik. Setelah dilakukan proses forensik, hal ini disebabkan oleh kebocoran yang terjadi pada adsorber. Letak kebocoran tepatnya terjadi pada sambungan las antara *tube – tube* tembaga dengan penutup shell yang berbahan *stainless stell*. Hal ini disebabkan oleh pengelasan dua material yang berbeda, dimana tembaga dan *stainless stell* memiliki titik lebur yang berbeda dan sulitnya posisi pengelasan akibat jarak antara lubang – lubang tube yang terlalu dekat. Sehingga bila satu lubang telah selesai proses pengelasan, untuk pengelasan lubang selanjutnya panas yang dihasilkan dari pengelasan dapat menyebabkan hasil pengelasan sebelumnya crack/retak yang menimbulkan lubang – lubang kecil antara sambungan *tube* dengan shell *stainless stell*.

Tes kebocoran yang dilakukan pada adsorber adalah dengan menggunakan cairan sabun yang diberikan pada sambungan – sambungan las pada gambar 4.7, dimana adsorber sebelumnya dinaikkan tekanannya dengan menggunakan kompresor. Bila terdapat kebocoran, pada daerah tersebut terdapat buih sabun yang mengembang, dikarenakan terisi udara dari dalam adsorber.

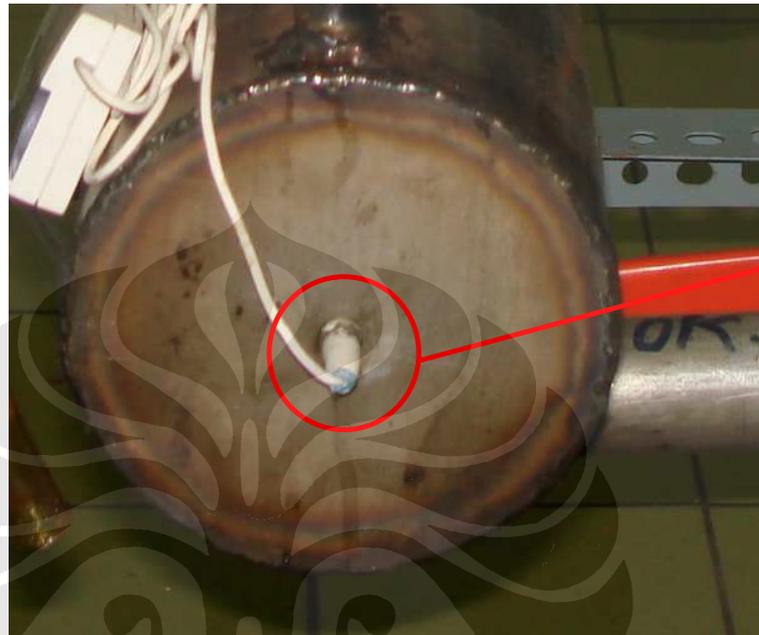
Gambar 4.8 Letak titik – titik kebocoran pada *reservoir*

Titik
kebocoran
reservoir

Kebocoran juga terjadi pada bagian reservoir sehingga berakibat pada tekanan *reservoir* meningkat. Hal ini berpengaruh pada proses adsorpsi dimana tekanan *reservoir* menjadi lebih tinggi daripada adsorber.

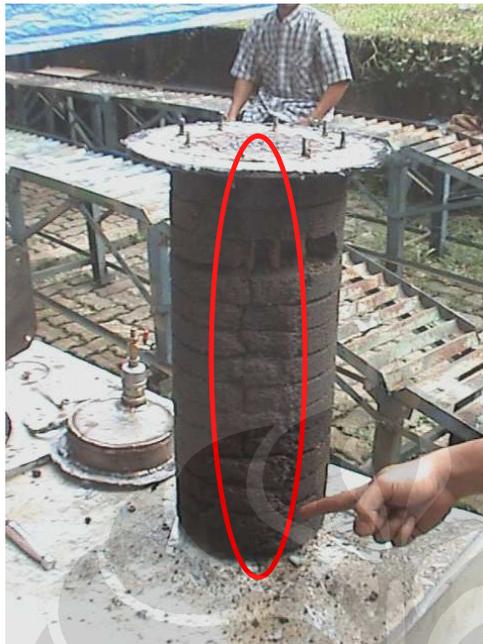
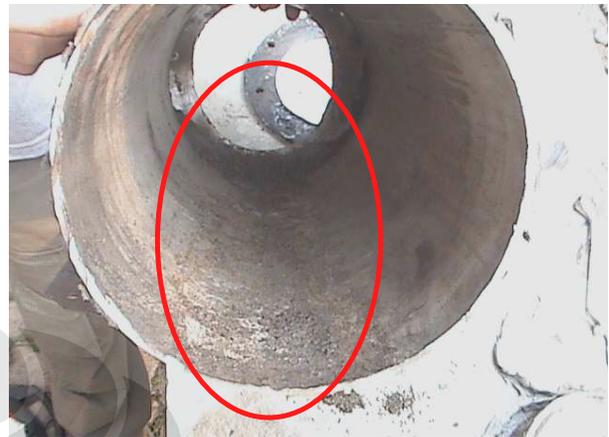
Gambar 4.9 Bukti pernah terjadinya genangan fluida cair pad adsorber

Bukti lain tentang kebocoran adsorber adalah pada gambar 4.9 dengan adanya beberapa bagian adsorben (karbon aktif) yang rusak pada bagian

bawahnya akibat terendam fluida cair. Pada *shell* adsorber terdapat sisa – sisa adsorben yang masih menempel pada bagian dalam *shell*. Pada system ini fluida cair tersebut dapat berupa minyak goreng atau air yang digunakan sebagai media pemanas dan cair.

(a) Pada adsorben (karbon aktif) dan (b) Pada *shell* adsorber

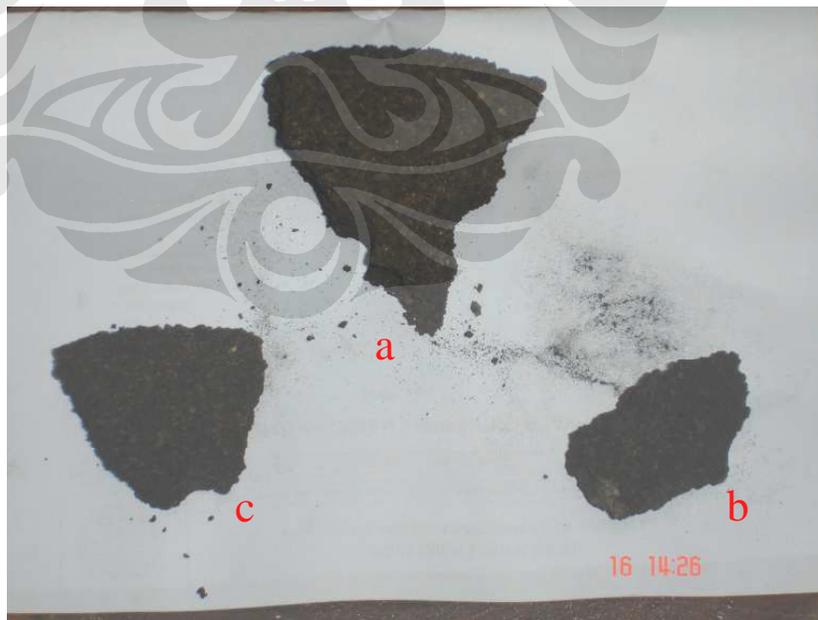
Gambar 4.10 Perbedaan warna antara adsorben baru (a), adsorben pada adsorber (b), dan adsorben baru yang direndam pada minyak goreng (c).

Pada adsorben (karbon aktif) terdapat cairan minyak goreng yang terserap. Hal ini terlihat dari perbedaan warna adsorben anatar bagian luar dengan bagian dalam. Pada bagian luar warnanya lebih gelap daripada bagian dalamnya.

Untuk membuktikan apakah perbedaan warna pada bagian luar dan dalam adsorber disebabkan oleh adanya minyak goreng yang terserap, dilakukan tes sederhana, yaitu adsorben baru yang belum dipakai direndamkan selama beberapa detik pada minyak goreng bersuhu 90 °C. Pada gambar 4.10 menunjukkan perbedaan warna adsorben yang terendam dengan yang masih baru.

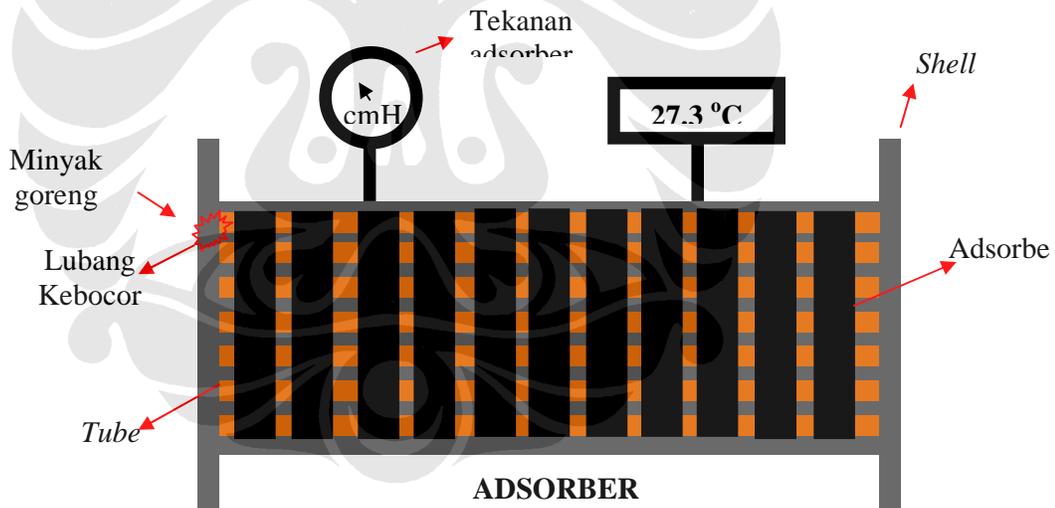
Gambar 4.11 Ilustrasi pengaruh kebocoran pada adsorber

Gambar 4.11 mengilustrasikan pengaruh kebocoran pada adsorber, dimana akibat minyak goreng yang bertemperatur 130 °C masuk ke dalam adsorber, maka tekanan adsorber akan naik lebih cepat baik pada proses desorpsi dan adsorpsi. Hal ini menyebabkan minyak goreng terserap ke dalam adsorben. Sehingga adsorben menjadi jenuh terlebih dahulu. Pengaruh dari kejenuhan adsorben adalah kemampuan adsorben untuk menyerap methanol sebagai *refrigerant* dalam sistem.

Karena adsorben sudah tidak sanggup menyerap kembali, maka tidak terjadi efek pendinginan yang cukup besar pada evaporator. Efek pendinginan baru akan terjadi jika methanol yang terevaporasi dikarenakan menyerap panas pada evaporator terserap sempurna oleh adsorben.

Pada proses desorpsi, seharusnya semua zat – zat yang ada pada adsorben berubah menjadi gas untuk kemudian mengalir ke kondenser untuk didinginkan. Karena minyak goreng sudah menempel pada pori – pori adsorben, maka sangat sulit sekali minyak goreng tersebut untuk dapat terlepas dari adsorben.
