BAB III STUDI KASUS DAN ANALISIS

III.1.Carraro Residence

III.2. Rumah Djodi Susanto dan Maya Kosasih

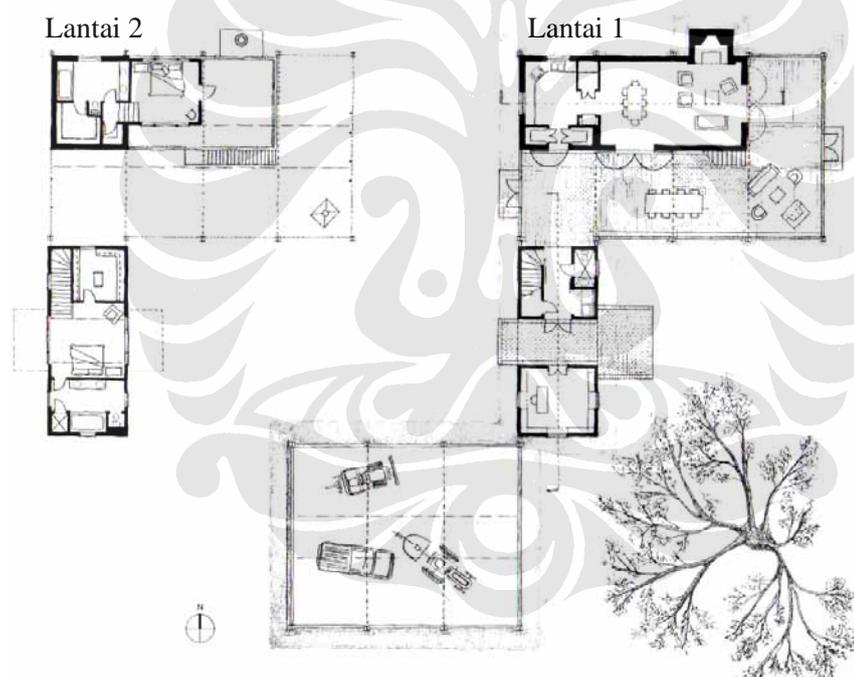
Gambar III.1.2.1: Denah Carraro Residence

Struktur tunggal yang besar yang telah didapat dibagi menjadi tiga bagian. Dua bagian besar dan satu bagian kecil. Bagian kecil dijadikan bangunan tengah, mengakomodasi kamar tidur penghuni, perpustakaan pribadi, dan *dog run entry* (area

masuk bangunan yang terbuka sebagai jalur masuk udara dan pembagi dua area utama bangunan yang berbeda. Unsur bangunan ini sudah merupakan bagian yang lumrah berada di rumah-rumah di daerah Texas)(gambar III.1.4). Satu struktur besar ditaruh di sebelah kanannya dan dibiarkan terbuka tanpa dinding sebagai *carport* dan tempat menaruh peralatan bertani (gambar III.1.2.3, sebelah kiri). Struktur besar terakhir ditaruh di sebelah kiri bangunan tengah dan mengakomodasi kegiatan yang bersifat publik, yaitu ruang makan, dapur, ruang keluarga, dan kamar tidur tamu di lantai dua.

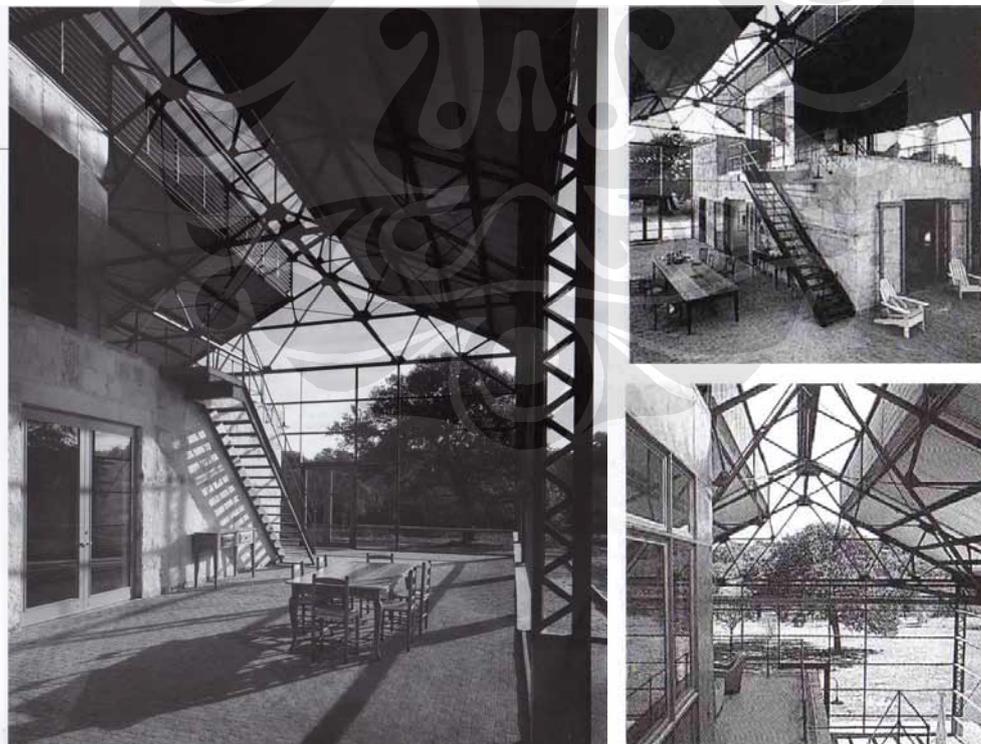
Gambar III.1.2.4: interior ruang makan, memperlihatkan pemandangan luar yang leluasa. Di sebelah kiri gambar besar adalah pintu menuju “lapisan dalam” yang berisi dapur, kamar mandi, dan ruang duduk dengan perapian. Di lantai 2 adalah kamar tamu.

Bangunan tengah yang berisi kamar tidur dindingnya ditutup menggunakan lembaran-lembaran metal, dilengkapi jendela dan pintu dengan kusen aluminium. Bangunan kiri terbagi menjadi dua lapis, lapisan luar yang lebih bersifat terbuka dan lapisan dalam yang bersifat lebih tertutup. Hampir seluruh kulit luar bangunan ini yang menghadap ke pemandangan sungai hanya dilapis dengan lembaran jala metal transparan. Dengan demikian, suasana di sekitar ruang makan terasa bagaikan menyatu dengan alam terbuka.

Kulit bangunan dari jala metal menghasilkan pandangan ke luar yang lega, namun tetap terhindar dari gangguan hewan-hewan. Jala metal ini juga berfungsi membawa masuk hembusan udara yang segar di musim panas yang gerah. Beda dengan lapisan dalam, lapisan dalam bangunan yang berisi ruang duduk, dapur dan perapian dilindungi dengan dinding batu kapur yang minim bukaan. Ruang ini berguna sebagai tempat berkumpul yang hangat saat musim dingin. Di lantai dua diatas area ini terdapat kamar tidur tamu yang juga tertutup, namun tetap dapat melihat pemandangan alam terbuka diluar melalui jendela kacanya dan jala metal kulit luar bangunan.

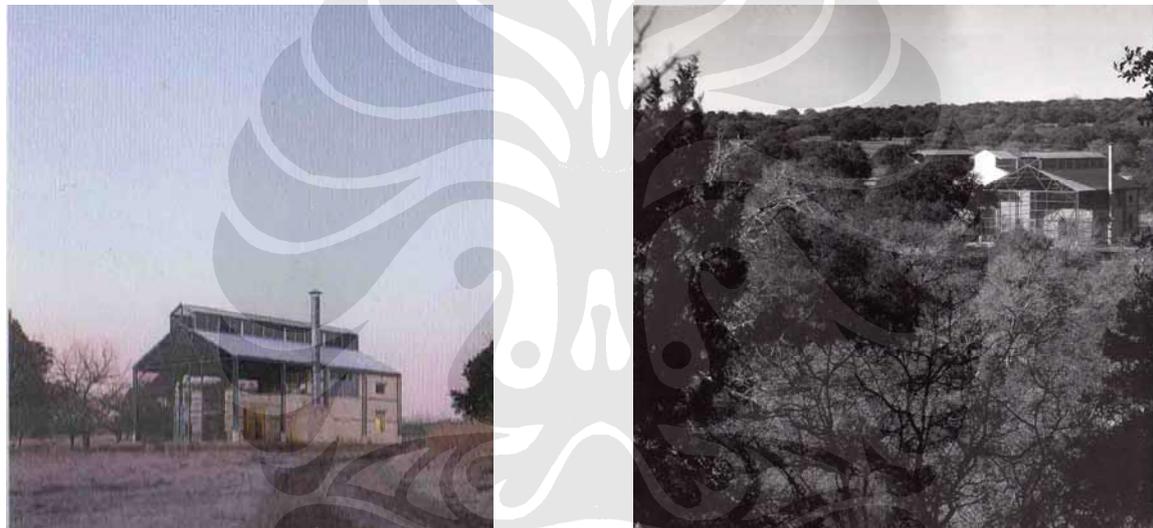
Gambar III.1.3.1 dan III.1.3.2: Eksistensi bangunan di *site*. Elemen sekitar bangunan dibiarkan tanpa pengolahan dan tak dirapikan.

Landscape di sekitar bangunan ini sangat sedikit diubah, malah justru peletakan massa bangunan di *site* amat dipengaruhi oleh elemen *site*, terutama jejeran pohon oak dan pemandangan ke arah sungai. Melalui jaring metal transparan di massa bangunan kiri dapat dilihat pemandangan ke hamparan rumput terbuka dan sungai di kejauhan. Jejeran pohon oak menandai area masuk bangunan. Area *carport* dan peralatan tani dibiarkan beralas tanah tanpa pelapis apapun, sehingga bebas perawatan. Area *dog run* dilapisi dengan batu alam yang sejuk. Lapisan dalam yang berisi ruang duduk, perapian dan dapur dilindungi dinding batu kapur untuk melindungi penghuninya dari musim dingin. Dinding ini menerus hingga lantai atasnya yang berisi kamar tamu.

Finishing keseluruhan pada bangunan ini terlihat kasar, namun hal itu terlihat menyesuaikan dengan alam sekitar bangunan yang masih asli. Bahkan rumput ilalang yang tinggi dan tidak beraturan di sekitar bangunan dibiarkan seperti adanya. Bisa dibayangkan bila dibuat bangunan yang sangat rapi dengan pekerjaan yang “bersih”, mungkin akan sangat kontras dengan keadaan sekitarnya. Akan tetapi hal ini juga sekaligus bisa dipandang sebagai kelemahan bangunan ini. Contohnya pada tiadanya

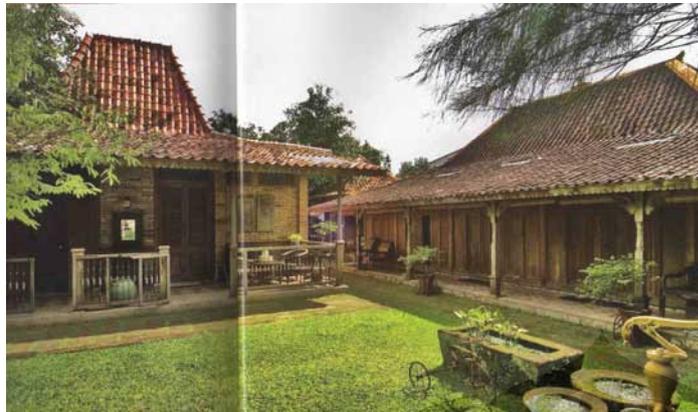
Gambar III.2.1: Dua dari tiga bangunan utama, kiri: rumah Joglo, tengah: Rumah Jineman, kanan: Rumah Limasan.
Sumber: *Idea vol.3-April 2008*

Atap bangunan utama menggunakan genteng dan karpus tanah liat yang tidak *difinishing* dan merupakan material bekas. Hadirnya lumut dan deteriorasi menghasilkan tampilan yang natural pada atap bangunan.

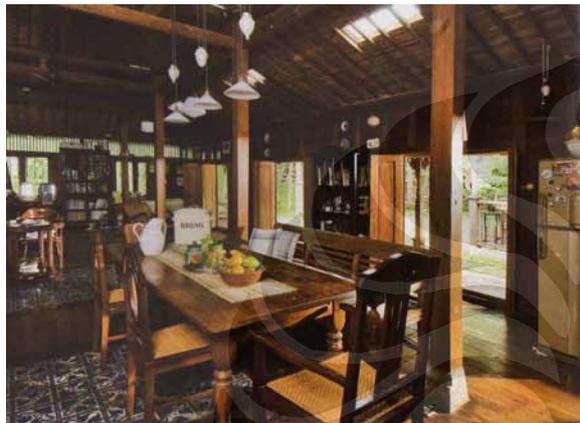
Gambar III.2.2.1: *Skylight* pada atap rumah limasan.
Sumber: *Idea vol.3-April 2008*

Bangunan limasan yang dindingnya minim bukaan diberi bukaan cahaya pada atapnya sehingga memaksimalkan cahaya yang masuk dan meminimalkan penggunaan lampu di siang hari. Dengan demikian keaslian dinding rumah tetap terjaga tanpa perubahan tapi suasana dalam rumah tidak lantas menjadi gelap.

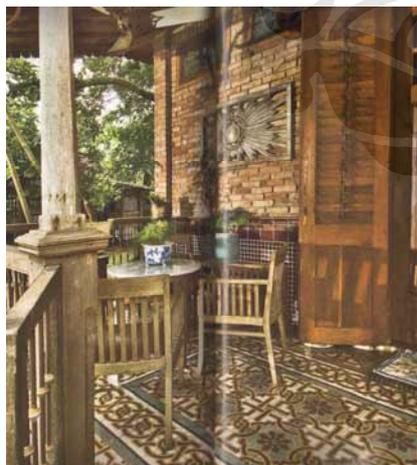
Tegel pada teras memperlihatkan gaya *art nouveau* pada tahun 1930-an. Tegel ini juga merupakan material bekas bongkaran. Bata yang diekspos pada dinding merupakan bata tua dengan ukuran 35cm x 10cm dan tebal 8cm. (gambar III.2.2.2)

Gambar III.2.2.2: Tegel bekas dan bata bekas pada teras.
Sumber: *Idea vol.3-April 2008*

Bata ekspos yang ditampilkan pada sebidang dinding di muka bangunan menggunakan bata tua yang ditujukan untuk memperoleh ukuran yang berbeda dari bata ini. Dibandingkan bata sekarang, bata ini relatif lebih besar dan halus serta seragam. Tampilan yang dihasilkan pun menjadi selaras dengan tema antik sekaligus tetap

berkelas. Tampilan ini akan sulit diperoleh dengan bata biasa zaman sekarang yang relatif kecil dan banyak cacat sehingga malah menghasilkan kesan yang asal asalan atau “belum jadi” jika tidak ditangani dengan tepat.

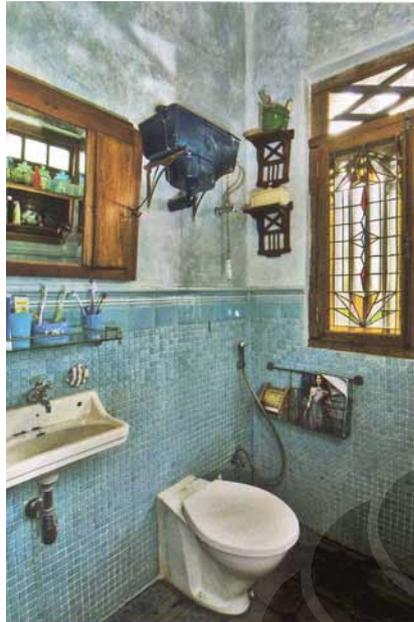
Penggunaan material bekas menjamah sampai ke peralatan saniter. Toilet duduk memang merupakan buatan baru demi menunjang kenyamanan, namun system *flushing* di atas toilet menggunakan tabung air kuno dengan tali yang terjulur untuk ditarik saat ingin menggelontorkan air ke kloset. Selain itu, jendela, cermin dan wastafel juga menggunakan material bekas tua. (Gambar III.2.2.3)

Gambar III.2.2.3: Kamar mandi dengan saniter bekas.

Di bagian penting lainnya yaitu kamar mandi, pemilik juga cukup berhasil menghadirkan nuansa keseluruhan yang antik, meskipun material dan saniter yang digunakan merupakan perpaduan antara antik dan modern. Unsur modern yang diterapkan ialah yang berkaitan dengan kenyamanan yaitu kloset duduk modern. Keramik yang digunakan merupakan material baru tetapi ditata selaras dengan nuansa kuno. Unsur kuno yang paling menonjol ialah wastafel kuno dan bak penampungan air untuk *flushing*. Semua unsur di dalam kamar mandi ini mampu berpadu untuk menghasilkan tampilan bernuansa zaman dahulu.

Bangunan ini menggunakan bak *flushing* kuno dan wastafel kuno yang menarik. Hal ini menghemat banyak energi yang diperlukan untuk pembakaran pada produksi alat-alat saniter.

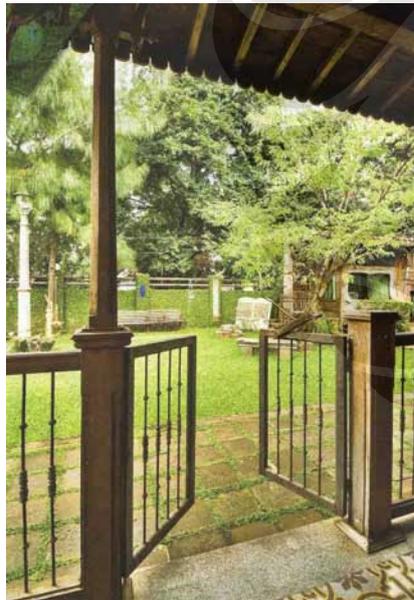
Pagar pada rumah joglo merupakan tambahan, karena pada saat dibeli tidak ada. Namun bentuk rumah joglo berpagar seperti ini banyak terdapat di perkampungan di Solo dan Yogya tempo dulu. (Gambar III.2.2.4)

Gambar III.2.2.4: Pagar tambahan pada rumah joglo.

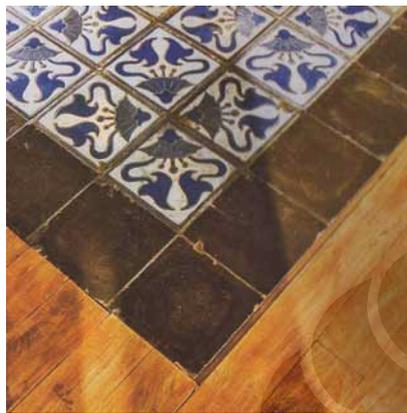
Gambar III.2.2.5: inset tegel

Tegel motif sulur bergaya *art nouveau* ini merupakan barang yang sulit didapat dan hanya diperoleh dalam jumlah sedikit oleh pemilik. Namun material khas ini bisa menjadi aksent yang kuat dengan penempatan yang tepat. Tegel berukuran 20cm x 20 cm ini diperoleh dari bongkaran bangunan tua di Solo, Jawa Tengah. Tegel ini dipasang di depan pintu masuk rumah limas dipadukan dengan lantai kayu di sekelilingnya. Dengan demikian kehadiran tegel langka ini semakin terasa. (Gambar III.2.2.5 dan III.2.2.7)

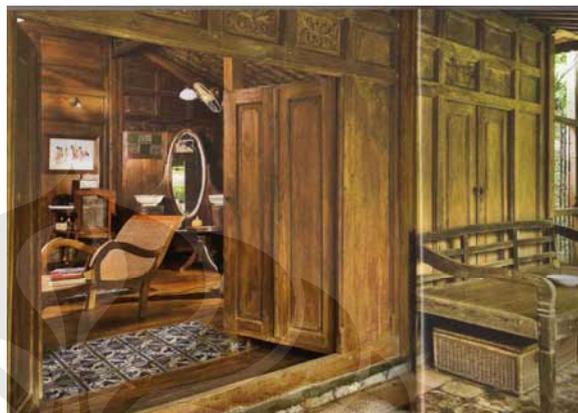
Gambar III.2.2.6: Tegel pada tampilan *foyer* rumah limas

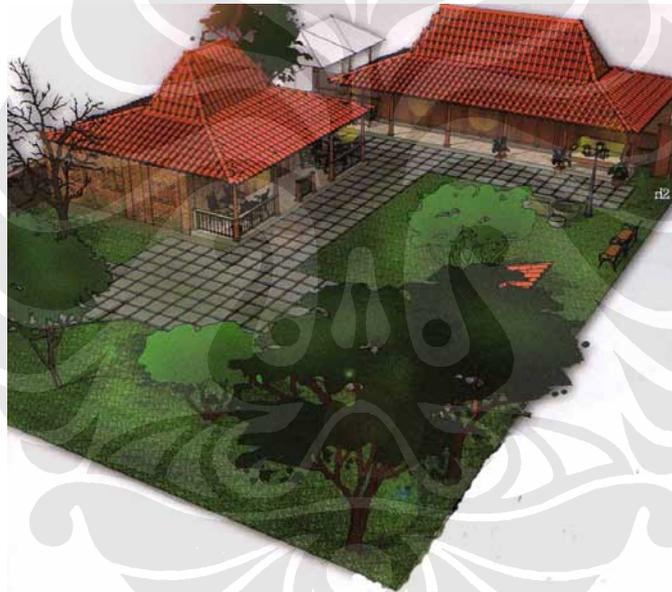
Disamping menggunakan material-material bekas, bangunan ini juga ramah terhadap lingkungan. Luas bangunan yang hanya 224 m² diatas lahan seluas 800 m² menyisakan area resapan yang amat luas sehingga air hujan tidak lama berada di permukaan tanah. Perkerasan pada lantai diluar bangunan utama juga hanya berupa bongkahan perkerasan kotak-kotak yang ditaruh di atas tanah dengan jarak yang sama sehingga masih menyisakan celah resapan diantaranya. (Gambar III.2.4.1)

Gambar III.2.4.1: Peletakan elemen bangunan diatas *site*.
