BAB 3 METODE PENELITIAN

3.5 METODE ANALISA KEKUATAN STRUKTUR

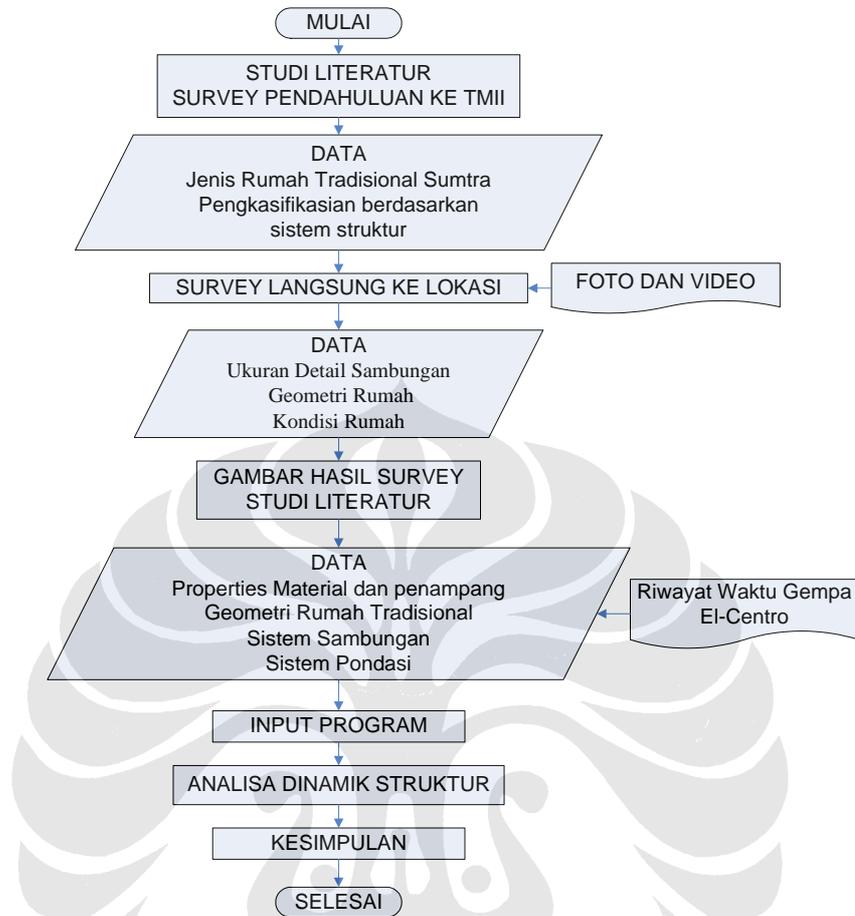
Gambar 3.1 Diagram Alir Metoda Penelitian

Studi literatur dan hasil dari obeservasi merupakan modal untuk pemodelan di dalam program berupa propertis material dan penampang, geometri struktur, sistem sambungan dan sistem pondasi. Kemudian dilakukan analisa riwayat waktu dari gempa *El Centro North South Component*. Dari hasil analisa didapat hasil berupa dan disimpulkan. Dari

pemaparan diatas dapat digambarkan berupa diagram alir sebagai berikut :

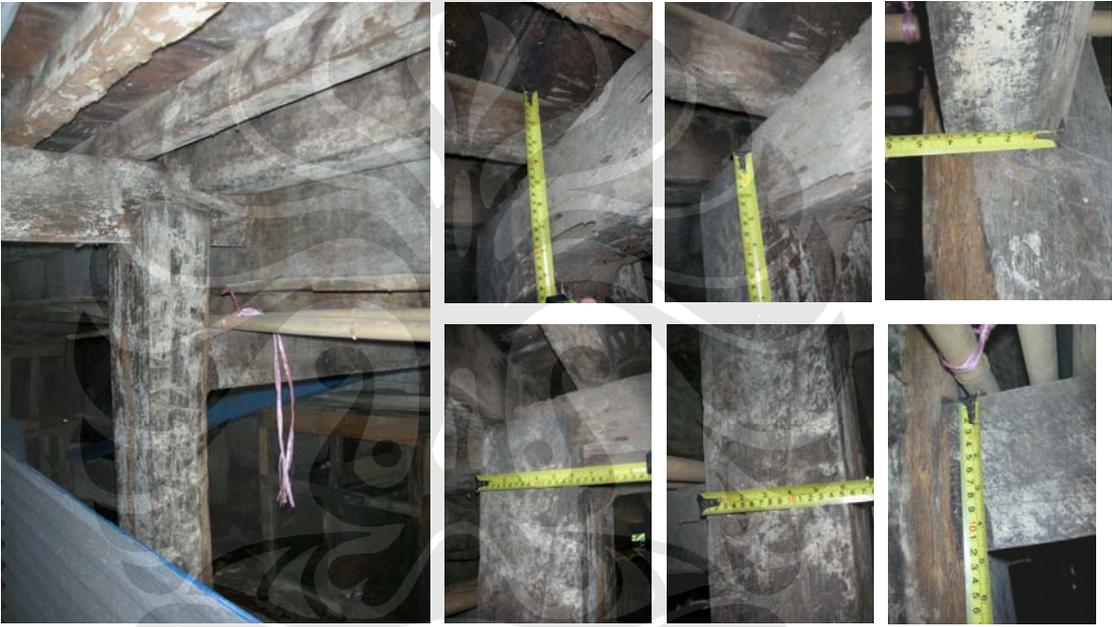
Tabel 3.8 Pengelompokan Foto

Sumber : Rumah Limas 1	Bagian : Bawah	Kode Sumber : RL-1-B-1

Hasil dokumentasi berupa foto dan rekaman video yang menunjukkan ukuran detail sambungan, geometri rumah dan kondisi rumah yang sebenarnya. Kemudian diolah berdasarkan kelompok foto dan diberi kode sebagai bahan referensi observasi. Berikut adalah contoh dari pengelompokan foto dan telah diberi kode (selengkapnya terdapat pada lampiran) :

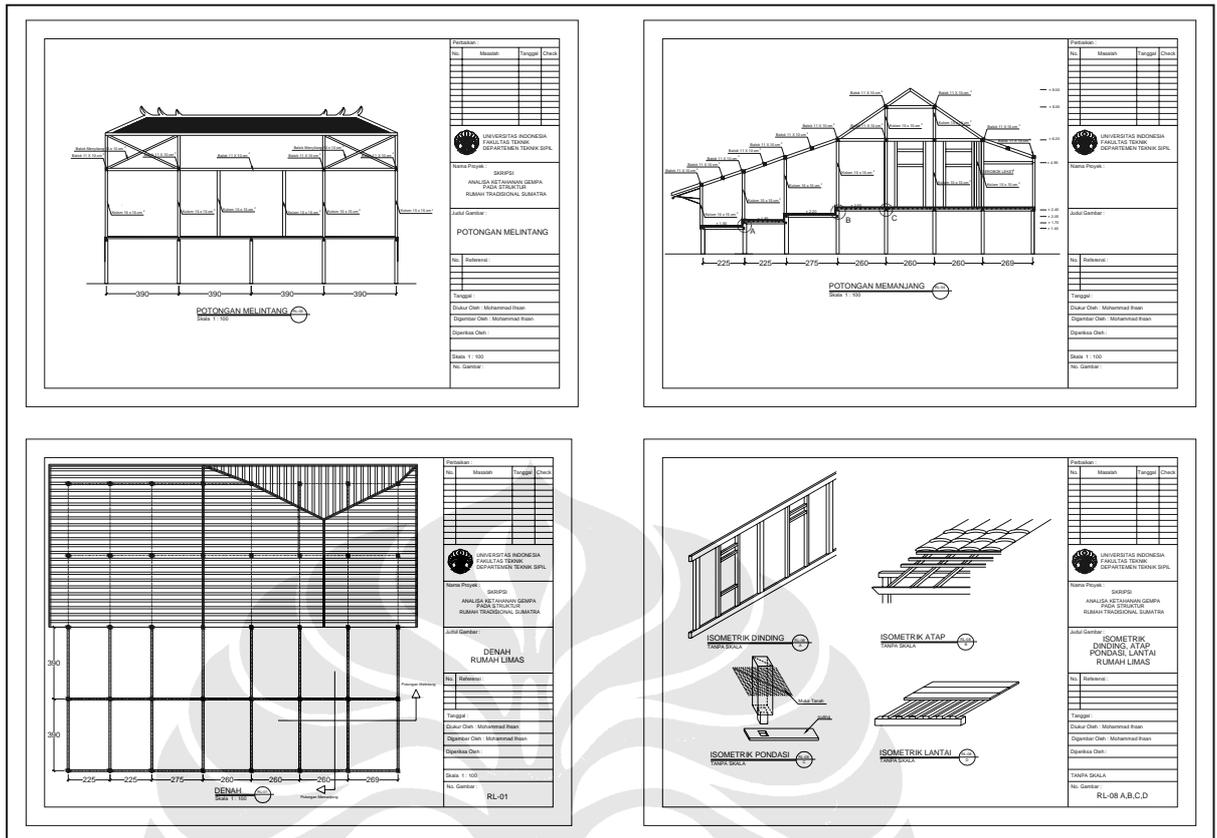
Dari pengelompokan foto yang telah diberi kode dan studi literatur dibuat gambar teknik 2 dimensi dengan fokus penggambaran pada bagian pondasi dan detail sambungan tiang. Berikut adalah contoh dari gambar (selengkapnya terdapat pada lampiran) :

Gambar 3.3 Gambar Teknik Hasil Pengolahan Data

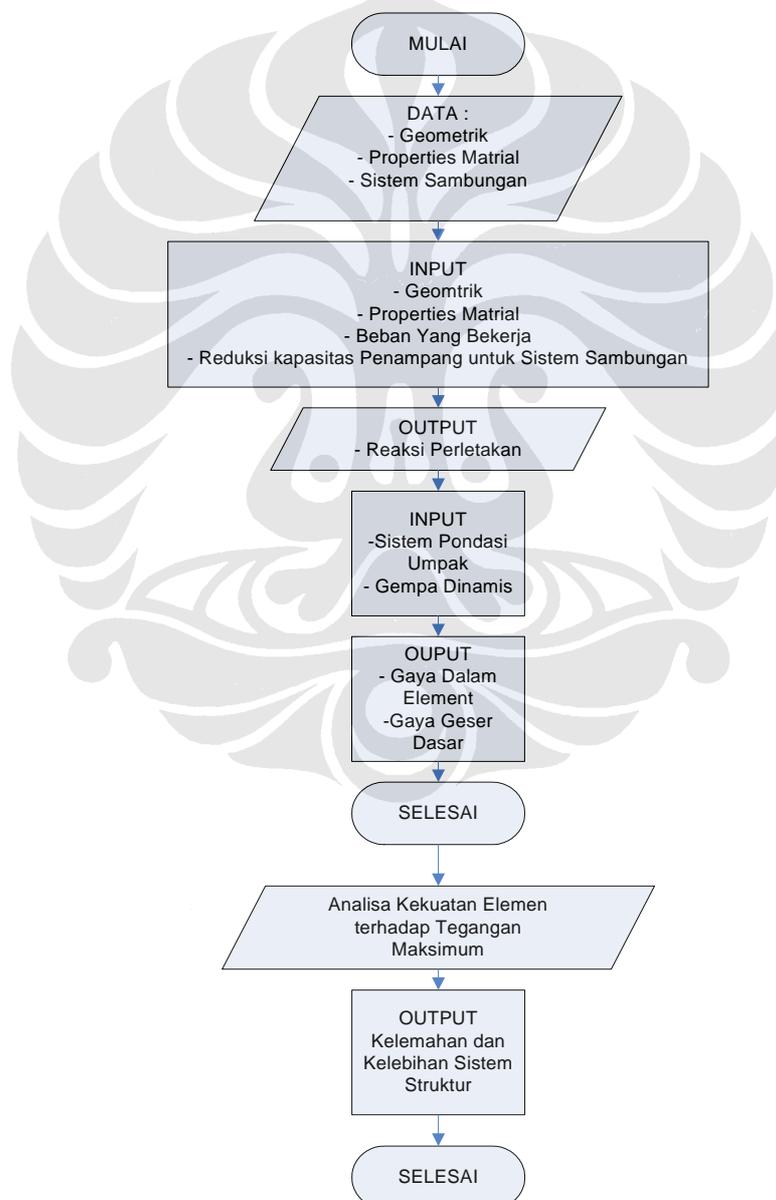
Dari data primer maupun data sekunder yang didapat, selanjutnya dianalisa untuk mendapatkan gaya-gaya dalam dengan bantuan program komputer *SAP 2000*. Langkah-langkah dalam metode analisa kekuatan struktur ini dapat dilihat pada Gambar berikut :

Gambar 3.4 Diagram Alir Analisa Kekuatan Struktur

SAP 2000 adalah program computer untuk analisa struktur konstruksi yang dikeluarkan oleh *CSI (Computers and Structures, Inc)*. Tahapan yang diperlukan dalam menganalisis suatu struktur bangunan gedung adalah sebagai berikut :

1. Menentukan geometri model struktur.
2. Mendefinisikan data struktur.
 - Data material.
 - Data penampang.
 - Data beban.
 - Data kombinasi pembebanan.

3. Menempatkan (*assign*) data ke model struktur.
 - *Assign* data penampang.
 - *Assign* beban yang bekerja.
4. Memeriksa input data.
5. Melakukan analisis.
