BAB 5

HASIL PENELITIAN

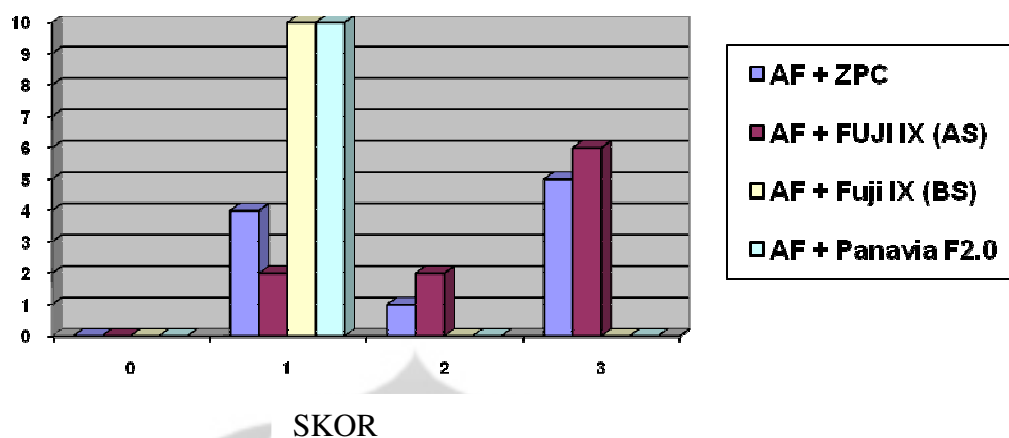
Gambar 5.1 Hasil Skor Penetrasi Pewarna

Dari gambar 5.1. dapat terlihat bahwa tidak ada kelompok tumpatan amalgam dengan basis semen seng fosfat dan kelompok variable bebas yang memiliki skor nilai 0 (tidak ada penetrasi pewarna), sedangkan skor nilai 1 (penetrasi pewarna kurang dari $\frac{1}{2}$ kedalaman kavitas) dimiliki oleh semua kelompok uji dengan jumlah terbanyak pada skor ini dimiliki oleh kelompok tumpatan *bonded amalgam* dengan GIC Fuji IX GP (sebelum mengeras) dan resin semen panavia F2.0 dengan jumlah 10 dan jumlah terendah pada skor ini dimiliki oleh kelompok tumpatan *bonded amalgam* dengan GIC Fuji IX GP (setelah mengeras) dengan jumlah 2. Skor nilai 2 dan 3 hanya dimiliki oleh 2 kelompok yaitu kelompok tumpatan amalgam dengan basis semen seng fosfat dan kelompok tumpatan *bonded amalgam* dengan GIC Fuji IX GP (setelah mengeras) dimana kelompok tumpatan amalgam dengan basis semen seng fosfat menunjukkan jumlah yang lebih sedikit dibandingkan dengan kelompok tumpatan *bonded amalgam* dengan GIC Fuji IX GP (setelah mengeras).

Tabel 2 menunjukkan bahwa dari 10 gigi dengan tumpatan amalgam dengan semen seng fosfat (variabel kontrol), 4 gigi memperlihatkan penetrasi pewarna kurang dari $\frac{1}{2}$ kedalaman kavitas, 1 gigi memperlihatkan penetrasi pewarna lebih dari $\frac{1}{2}$ kedalaman kavitas, 5 gigi memperlihatkan penetrasi pewarna sampai dasar kavitas. Sementara itu, 10 gigi dengan tumpatan *bonded amalgam* dengan GIC Fuji IX GP (setelah mengeras), 2 gigi memperlihatkan penetrasi pewarna kurang dari $\frac{1}{2}$ kedalaman kavitas, 2 gigi memperlihatkan penetrasi pewarna lebih dari $\frac{1}{2}$ kedalaman kavitas, 6 gigi memperlihatkan penetrasi pewarna sampai dasar kavitas. Sepuluh gigi dengan tumpatan *bonded amalgam* dengan GIC Fuji IX GP (sebelum mengeras) dan 10 gigi yang menggunakan resin semen Panavia F2.0 seluruhnya memperlihatkan penetrasi pewarna kurang dari $\frac{1}{2}$ kedalaman kavitas. Apabila data pada tabel 1 direfleksikan dalam bentuk grafik, maka hasilnya akan tampak sebagai berikut :

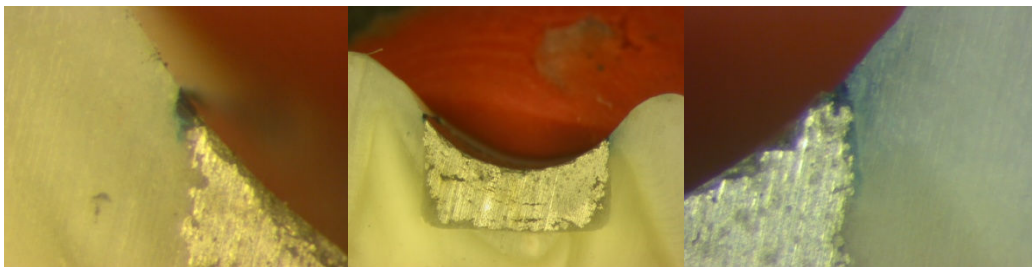
Gambar 5.5 Potongan melintang tumpatan *bonded amalgam* dengan resin semen Panavia F2.0

Hasil pengamatan pada 10 spesimen kelompok tumpatan *bonded amalgam* dengan resin semen Panavia F2.0 menunjukkan penetrasi pewarna yang tidak dalam dan terlihat sama seperti pada kelompok tumpatan *bonded amalgam* dengan GIC Fuji IX GP (sebelum mengeras) dimana penetrasi pewarna hanya terjadi di ujung-ujung tumpatan (pada lapisan resin semen Panavia F2.0). Hal ini mungkin disebabkan oleh :

1. *Shrinkage* yang cukup besar terjadi pada saat polimerisasi resin, sehingga dapat menyebabkan kebocoran mikro di sepanjang margin kavitas.¹
2. Kandungan pasta dari Panavia F2.0 yang mengandung monomer *hydrophilic dimethacrylate*, sehingga dapat mengabsorpsi air jika berkontak dengan air. Hal ini memang dapat mendukung terjadinya penetrasi warna pada resin semen Panavia F2.0 tapi bukan berarti menyebabkan kebocoran mikro secara langsung. Namun, ekspansi juga dapat yang terjadi akibat water sorption dan adanya pelepasan *internal stress* yang terbentuk selama proses *shrinkage* polimerisasi atau dengan kata lain dapat memperkecil *marginal leakage celah*.²⁸ Hal ini justru mengurangi terjadinya kebocoran mikro.
