BAB 2

GAMBARAN DATA

2.1 Sejarah Gereja Santa Perawan Maria

2.2 Gambaran Umum Gereja Santa Perawan Maria

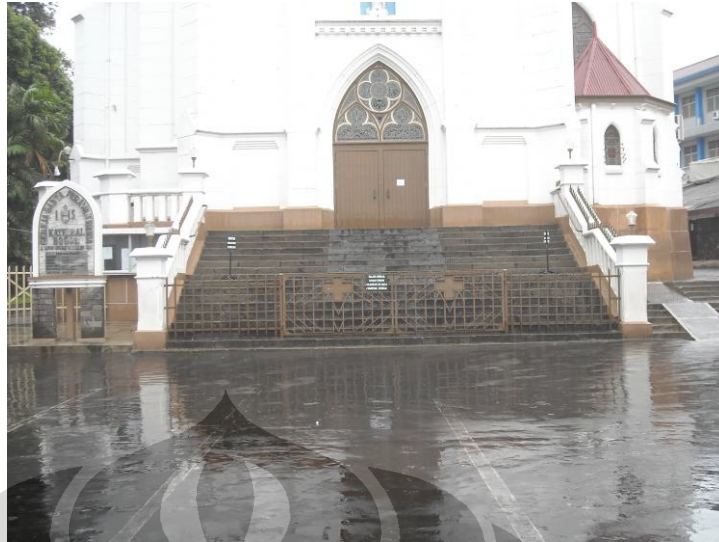
Foto 2.2. Kaki barat dan tangga
(Dok: Cheviano Alputila, 2008)

Secara keseluruhan, bagian kaki pada bangunan GSPM adalah kaki. Bangunan GSPM memiliki kaki yang tinggi dan masif (Foto 2.2). Kaki pada bangunan GSPM tidak memiliki tinggi yang sama pada masing-masing sisinya. Hal tersebut dikarenakan bangunan GSPM didirikan pada tanah yang tidak rata.

Pada sisi barat bangunan GSPM kaki bangunan tidak terlihat utuh karena didominasi oleh tangga masuk utama. Kaki baru terlihat pada samping tangga masuk. Pada sisi ini kaki terlihat lebih tinggi daripada sisi-sisi yang lain. Kaki yang terendah terlihat pada kaki sisi timur bangunan GSPM.

Kaki pada sisi barat terbuat dari semen. Kaki dicat dengan warna coklat, sedangkan dinding bangunan dicat dengan warna putih, sehingga dapat terlihat dengan jelas batas yang membedakan keduanya. Pada kaki terdapat garis putih vertikal dan horizontal yang membentuk persegi panjang sehingga seakan-akan kaki tersusun dari batu-batu besar.

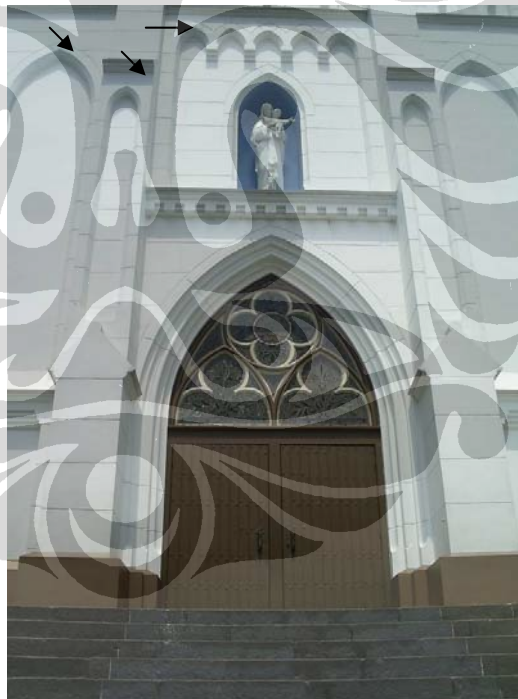
Foto 2.3. Hiasan lengkung patah pada dinding sisi barat
(Dok: Cheviano Alputila, 2008)

Hiasan lengkung patah adalah hiasan yang paling mendominasi dinding sisi barat. Hiasan tersebut antara lain membentuk ambang pintu utama, membentuk jendela semu yang berada di kiri dan kanan pintu utama, membentuk ceruk tempat patung Bunda Maria diletakkan, terdapat di atas ceruk, membentuk beberapa jendela (yang ada pada ruang perlengkapan misa, balkon, *nave*⁸), serta membentuk ventilasi pada dinding serta puncak menara (Foto 2.3).

Hiasan lengkung patah terletak secara merata pada badan *gable*. Hiasan tersebut membentuk ceruk-ceruk kecil pada badan *gable*. Secara keseluruhan terdapat tujuh hiasan lengkung patah (Foto 2.3).

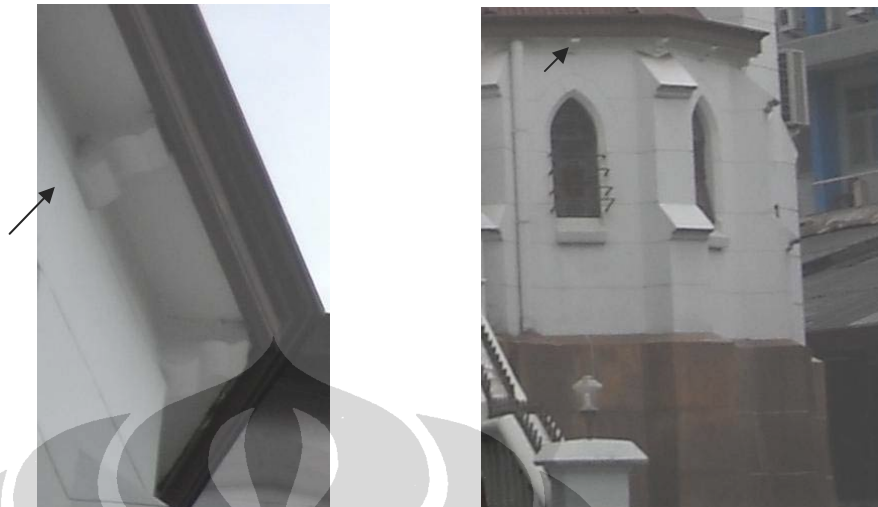
Foto 2.11. Hiasan *bed molding*
(Dok: Cheviano Alputila, 2008)

7. Hiasan *bed molding*¹¹ atau *brackets* (Foto 2.11)

Hiasan tersebut persis berada di bawah atap ruang perlengkapan misa dan di bawah atap *nave*.

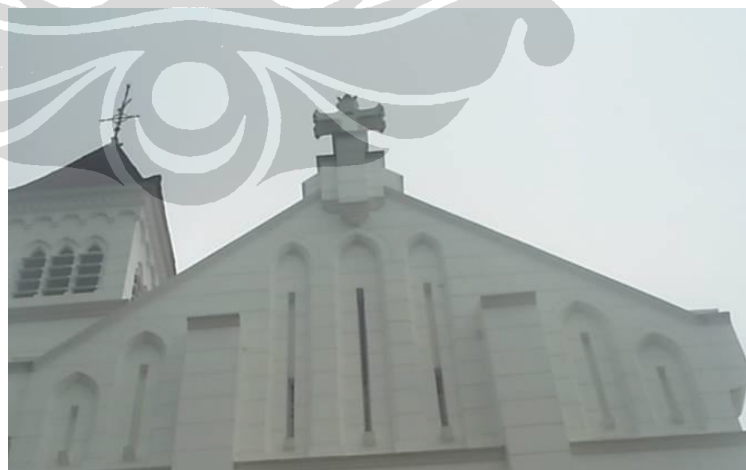
Foto 2.13. *Gable* pada sisi barat
(Dok: Cheviano Alputila, 2008)

Pada puncak *gable* terdapat sebuah salib yang juga terbuat dari semen. Salib itu dicat berwarna putih dan memiliki alas pada hiasan salibnya. Hal yang unik dari salib tersebut adalah penggarapan pada ujung-ujung salib. Ujung-ujung salib yang ada di puncak *gable* dibuat seperti bunga yang sedang mekar (Foto 2.13).

Bagian atap pada sisi barat adalah *gable*. Batas antara bagian dinding dan bagian atap pada sisi barat dibatasi oleh hiasan luncuran. *Gable* tersebut merupakan yang terbesar pada bangunan GSPM. *Gable* itu merupakan puncak dari dinding sisi barat dan dicat berwarna putih. Pada badan *gable* juga terdapat garis horizontal yang mengesankan bahwa badan *gable* disusun dari batu-batu besar.

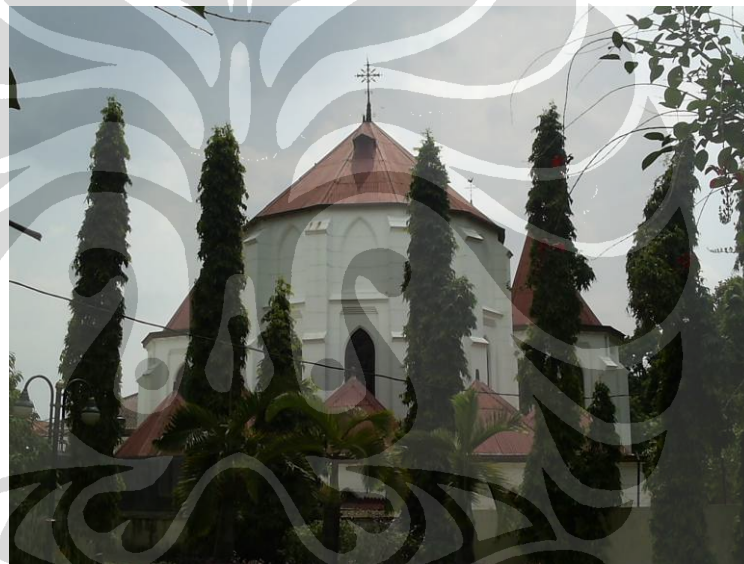
Foto 2.14. Sisi Timur
(Dok: Cheviano Alputila, 2008)

Sisi timur atau bagian belakang bangunan GSPM memiliki kaki yang paling pendek daripada kaki sisi-sisi yang lain. Kakinya terbuat dari semen. Sama seperti kaki di sisi barat, warna kaki sisi timur adalah coklat (Foto 2.14). Terdapat juga hiasan berupa garis-garis vertikal-horizontal yang membentuk kotak-kotak sehingga seakan-akan kaki tersusun dari batu-batu berukuran besar.

Pada sisi timur tidak terdapat akses masuk ke dalam gereja. Sisi timur langsung berbatasan dengan tembok luar kompleks gereja.

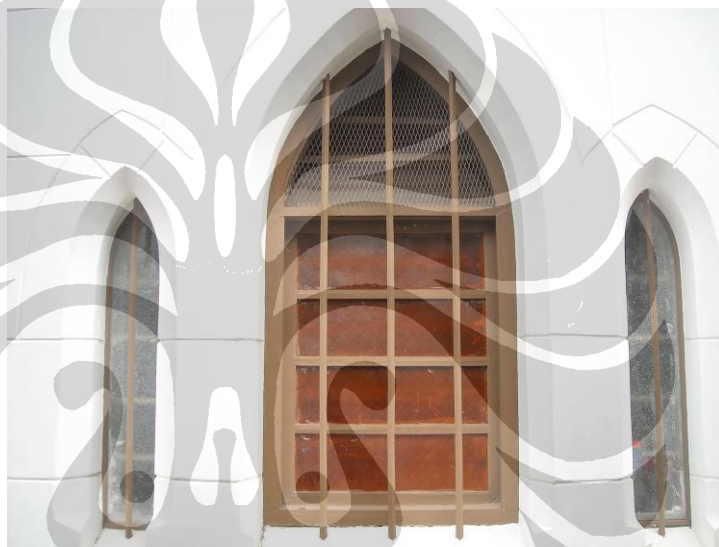
Foto 2.15. Jendela Kaca Es
(Dok: Cheviano Alputila, 2008)

Jendela kaca es terdapat pada dinding luar ruang sakristi. Satu set jendela es tersusun atas satu jendela besar yang diapit oleh 2 jendela kecil. Pada bagian luar jendela terdapat teralis-teralis logam untuk melindungi kaca. Secara keseluruhan dari sisi timur terdapat 3 set jendela kaca es di dinding luar sakristi (Foto 2.15).

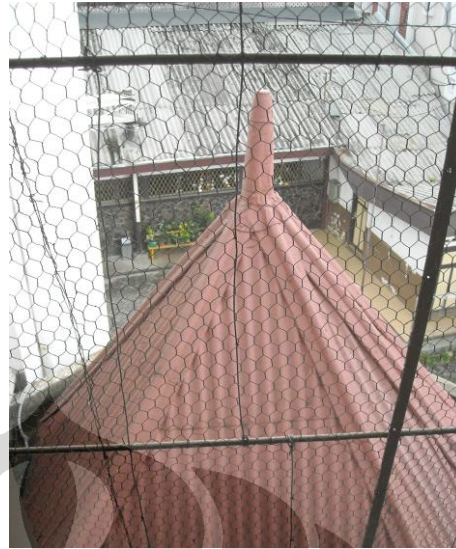
Foto 2.16. Hiasan Tabung pada atap
(Dok: Cheviano Alputila, 2008)

Atap pada sisi timur terbuat dari seng yang di cat berwarna merah marun. Pada puncak setiap atap terdapat hiasan yang berbentuk seperti tabung. Hiasan tersebut juga berwarna merah marun. Secara keseluruhan, atap pada sisi timur berbentuk kerucut bersegi banyak (Foto 2.16).

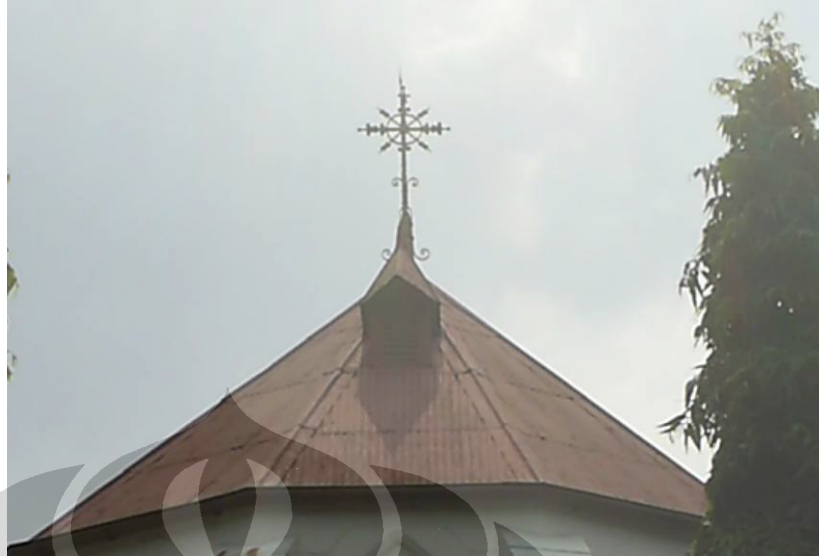
Foto 2.17. Atap Ruang Panti Imam
(Dok: Cheviano Alputila, 2008)

Pada atap yang menutupi ruang panti imam, terdapat *lucarne* yang juga berfungsi sebagai sirkulator udara di atap. *Lucarne* yang juga terbuat dari seng, ditempatkan pada badan atap yang menghadap ke arah selatan. Selain itu, pada puncak atap terdapat hiasan salib yang terbuat dari logam. Bentuk atap adalah kerucut bersegi banyak (Foto 2.17).

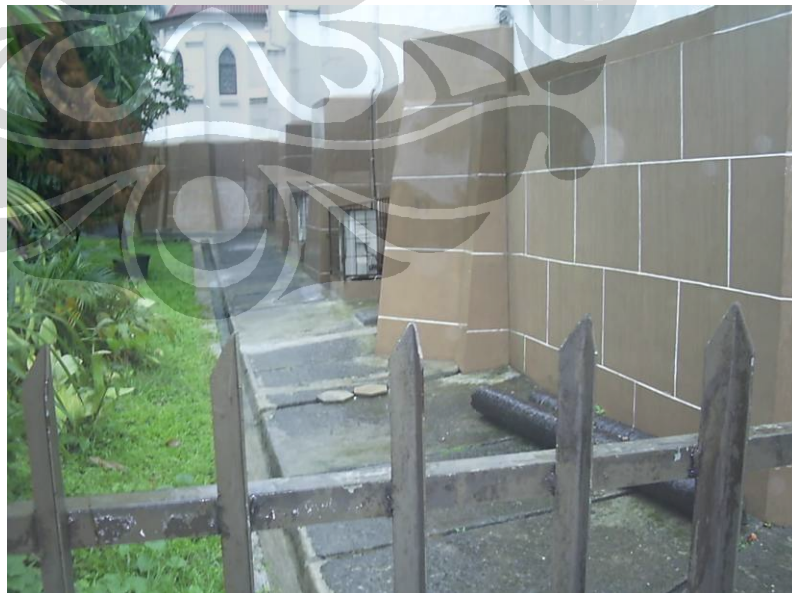
Foto 2.18. Kaki Sisi Utara
(Dok: Cheviano Alputila, 2008)

Kaki pada sisi utara (bagian samping) dari bangunan GSPM juga terbuat dari semen dan dicat berwarna coklat. Hiasan pada kaki berupa garis-garis vertikal-horizontal juga terdapat pada badan kaki. Badan kaki pada sisi utara merupakan kaki yang tertinggi dari permukaan tanah (Foto 2.18).

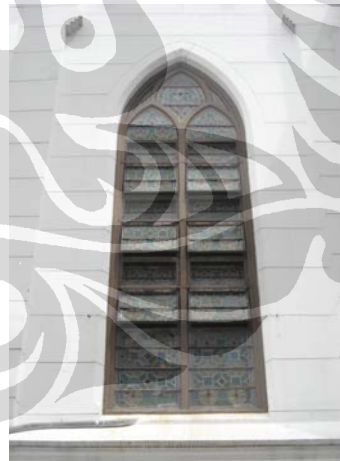
Foto 2.20. Jendela Kaca Patri
(Dok: Cheviano Alputila, 2008)

Jendela kaca patri motif geometris yang berada pada dinding sisi utara berjumlah sembilan buah (Foto 2.20). Jendela kaca patri tersebut tersusun dari kaca kecil berwarna-warni yang dibingkai dengan logam. Jendela kaca patri dapat dibuka sehingga berfungsi pula sebagai tempat pertukaran udara.

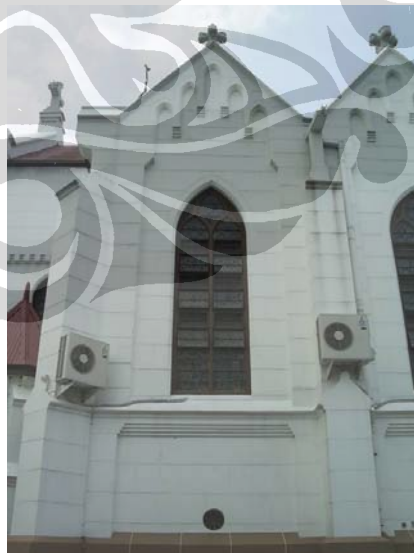
Foto 2.21. *Gable*

Bagian atap pada sisi utara merupakan deretan *gable*. *Gable* pada GSPM merupakan puncak dari dinding bangunan. *Gable* berbentuk segitiga sama kaki dan dicat berwarna putih. Dinding *gable* dihiasi dengan hiasan tangga dan hiasan lengkung patah. Pada puncak dari setiap *gable* terdapat hiasan yang berbentuk seperti mata tombak. Secara keseluruhan, pada sisi utara terdapat tujuh *gable* berderet (Foto 2.21).

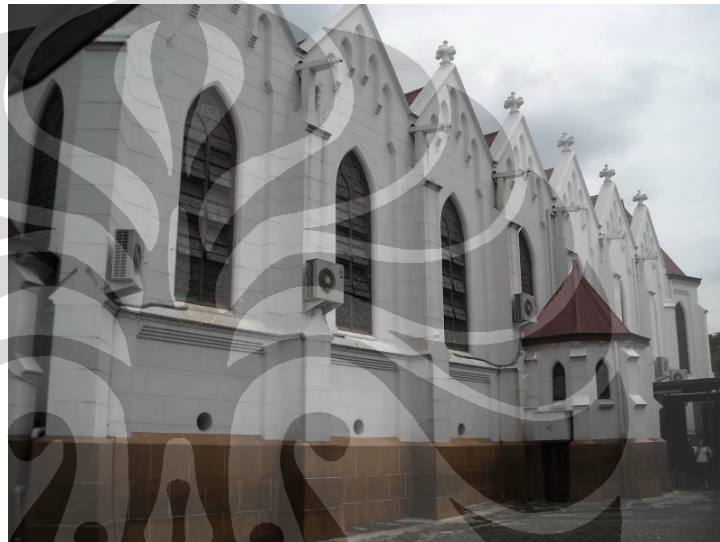
Foto 2.22. Sisi Selatan
(Dok: Cheviano Alputila, 2008)

Kaki pada sisi selatan bangunan GSPM tidak setinggi kaki yang ada pada sisi utara (Foto 2.22). Hal tersebut dapat dilihat dari adanya tangga yang dibuat di samping tangga utama di sisi barat. Hiasan kaki berupa garis-garis vertikal-horizontal juga terdapat pada badan kaki.

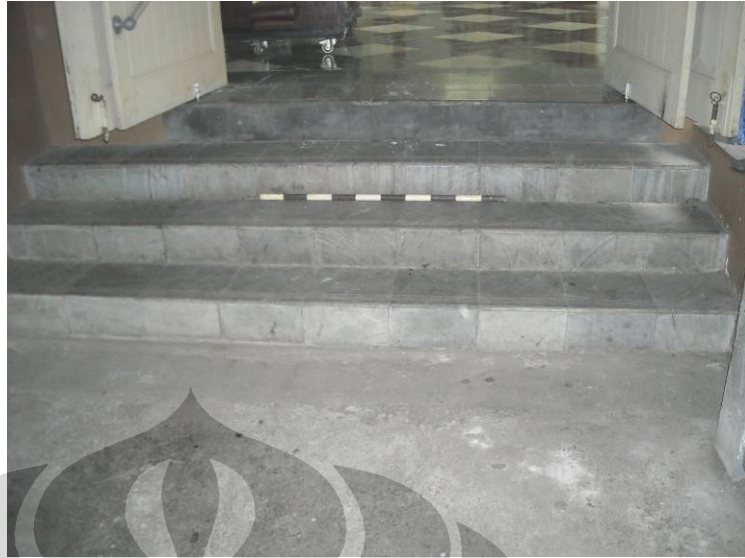
Foto 2.23. Tangga Umat Selatan
(Dok: Cheviano Alputila, 2008)

Tangga umat selatan berada lebih dekat dengan tangga masuk utama di sisi barat. Tangga tersusun atas tiga anak tangga yang terbuat dari tegel berbahan semen. Tangga tersebut tidak memiliki tangan tangga dan langsung menghubungkan halaman gereja dengan ruang umat/*nave*. Biasanya, pada hari biasa umat menggunakan jalan masuk ini untuk mengakses ruang doa.

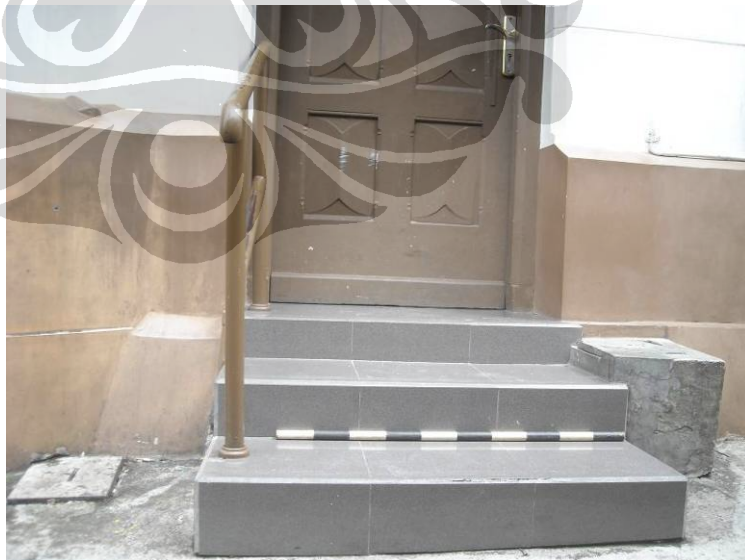
Foto 2.24. Tangga Sakristi Selatan
(Dok: Cheviano Alputila, 2008)

Jika dilihat dari arah pintu masuk utama maka tangga sakristi selatan berada setelah tangga umat selatan (Foto 2.23). Lantai anak tangga tersusun dari tegel berwarna abu-abu. Meskipun terdiri dari tiga buah anak tangga dan tangga tidak terlalu tinggi, tangga tersebut memiliki tangan tangga yang berwarna coklat. Tangga itu langsung menghubungkan halaman gereja dengan ruang sakristi (Foto 2.24).

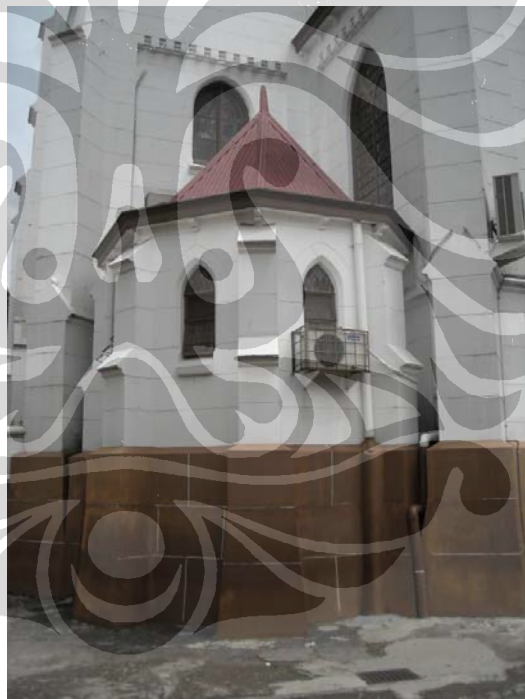
Foto 2.25. Dinding luar ruang perlengkapan misa
(Dok: Cheviano Alputila, 2008)

Dinding luar ruang perlengkapan misa berada di dekat tangga masuk utama. Dinding tersebut juga berbentuk segi enam dan dibuat lebih menonjol dari dinding sisi selatan bangunan GSPM (Foto 2.25).

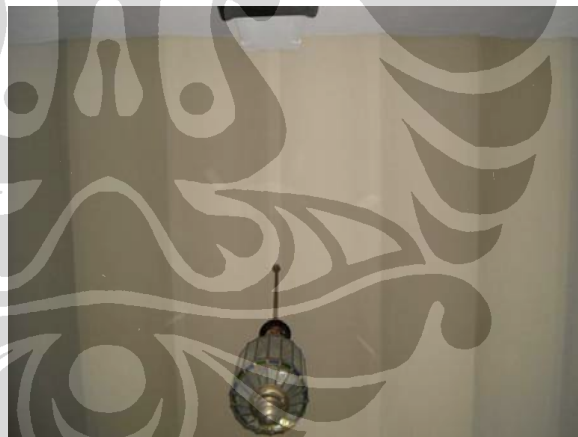
Foto 2.26. Langit-langit pada ruang peralihan

Secara keseluruhan, bangunan GSPM berbentuk persegi panjang dengan ujung (sisi timur) berbentuk setengah lingkaran/*apse*. Jika memasuki bangunan GSPM dari arah pintu masuk (barat), maka yang langsung ditemui bukanlah ruangan *nave*, melainkan sebuah ruangan peralihan. Biasanya, ruangan ini terdapat pada gereja-gereja berukuran besar di Eropa untuk mengambil air berkat¹⁸. Ruangan peralihan pada GSPM berukuran kecil dan tidak selebar bangunan gereja (8,55 x 4,66 m). Hal tersebut dikarenakan masing-masing sisi ruangan diapit oleh menara (sisi utara) dan ruang perlengkapan misa (sisi selatan). Pada ruangan peralihan disediakan bangku untuk duduk. Terdapat satu lampu gantung pada langit-langit. Keunikan ruangan tersebut ialah langit-langitnya yang bergelombang.

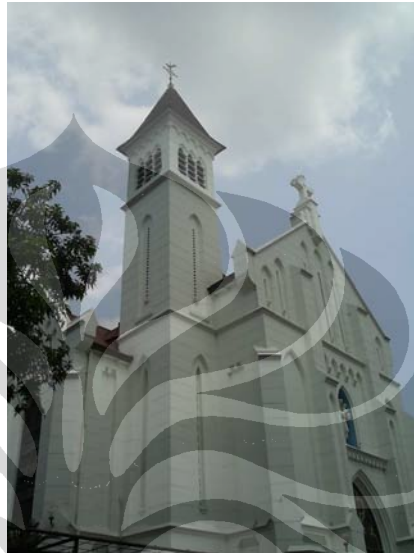
Foto 2.27. Menara
(Dok: Cheviano Alputila, 2008)

Menara pada bangunan GSPM berfungsi sebagai tempat untuk meletakkan lonceng. Ruang menara berada di sebelah kiri ruang peralihan.

Terdapat pintu dari rangka besi di depan ruang menara. Selain menghubungkan orang pada puncak menara, tangga pada menara juga dapat menghubungkan orang untuk menuju balkon. Terdapat dua jenis tangga yang ada dalam menara. Tangga pertama hanya sampai pada balkon dan merupakan tangga putar, sedangkan tangga antara balkon dan puncak menara merupakan tangga biasa. Tangga biasa itu juga terbuat dari besi dan berwarna krem.

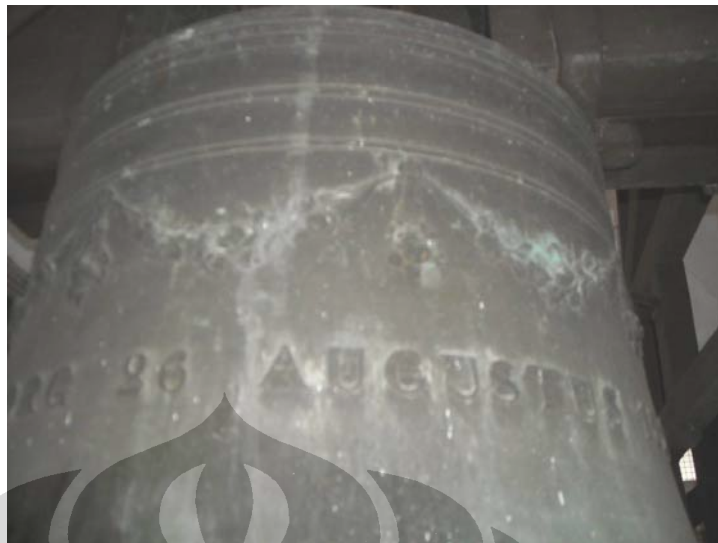
Foto 2.29. Lonceng Pertama
(Dok: Cheviano Alputila, 2008)

Masing-masing lonceng memiliki tulisan dan hiasan. Pada badan lonceng pertama terdapat tulisan “BUITENZORG 26 AUGUSTUS 1928”, “AD MAJOREM DEI GLORIAM”, dan satu tulisan lagi yang tidak terbaca. Pada badan lonceng juga terdapat hiasan suluran yang mengelilingi badan lonceng.

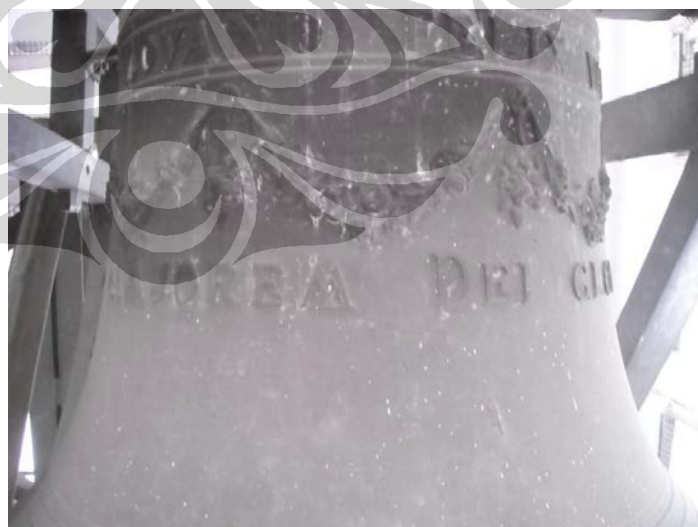
Foto 2.30. Lonceng Kedua
(Dok: Cheviano Alputila, 2008)

Lonceng kedua berukuran sedikit lebih kecil daripada lonceng pertama, tetapi letaknya paling tinggi jika dibandingkan dengan lonceng pertama dan ketiga. Pada badan lonceng kedua terdapat tulisan “FUDIT LOVANII VAN AERSCHODT”, “BUITENZORG 26 AUGUSTUS 1928”, dan “AD MAJOREM DEI GLORIAM”. Pada badan lonceng juga terdapat hiasan suluran persis seperti yang terdapat pada lonceng pertama.

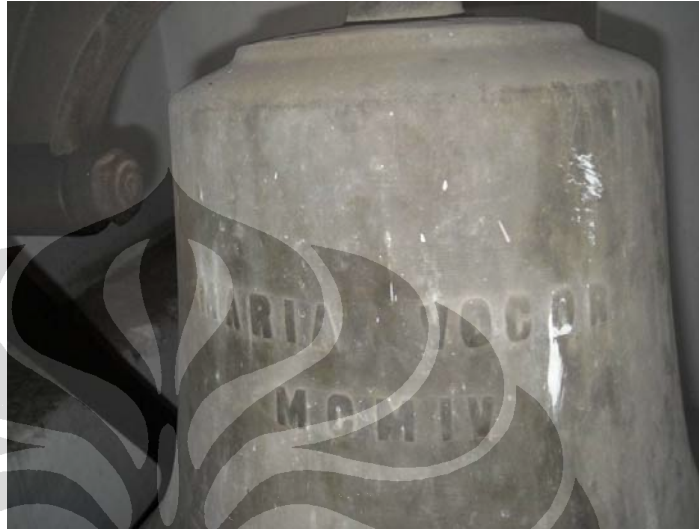
Foto 2.31. Lonceng Ketiga
(Dok: Cheviano Alputila, 2008)

Pada lonceng ketiga hanya terdapat dua tulisan pada badan lonceng, yaitu nama orang dan angka tahun beraksara Latin, yaitu “MARIA VOCAR” dan “MCMIV”.

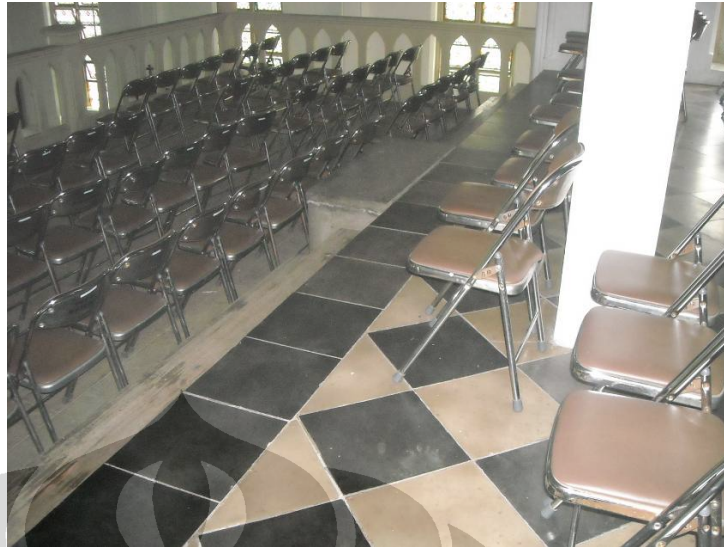
Foto 2.33. Balkon
(Dok: Cheviano Alputila, 2008)

Balkon atau lantai dua terletak persis di atas ambang pintu masuk antara ruang peralihan dan *nave*. Ruang balkon dapat dicapai dengan tangga yang ada di sebelah kiri ruang peralihan. Rangka tangga terbuat dari logam, sedangkan anak tangganya terbuat dari kayu. Tangga tersebut berwarna coklat. Lantai pada balkon yang berada di atas ruang peralihan terbuat dari tegel, sedangkan yang berada di atas *nave* terbuat dari kayu. Terdapat perbedaan ketinggian pada dua lantai tersebut. Lantai balkon yang berada di atas ruang peralihan lebih tinggi daripada lantai balkon pada *nave*. Pada ujung-ujung balkon terdapat pagar kayu yang menjaga agar umat tidak jatuh. Pada sepanjang pagar balkon terdapat hiasan lengkung patah.

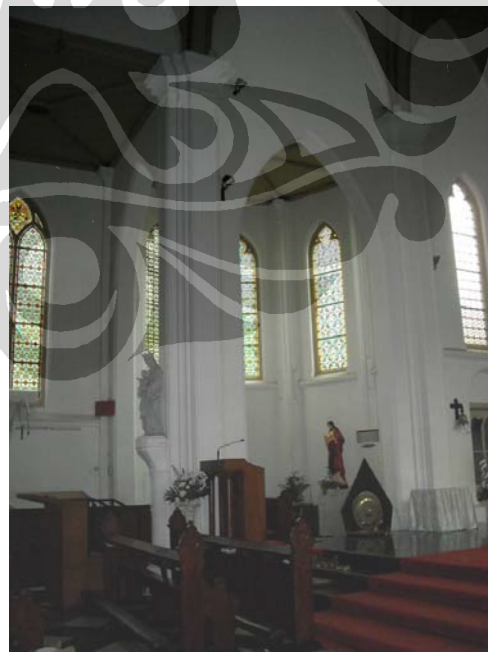
Foto 2.38. Ruang Doa sebelah utara
(Dok: Cheviano Alputila, 2008)

Pada bagian antara umat dan *apse*, terdapat ruangan yang menjorok ke luar bangunan pada sisi utara dan selatan. Ruang yang menjorok (ruang doa) tersebut berbentuk setengah lingkaran. Ruang terbentuk dari dua ambang besar yang berbentuk lengkung patah. Pada kedua ruangan itu masing-masing di kanan dan kiri, diletakkan patung Bunda Maria dan Yesus.

Lengkung patah tersebut sebenarnya merupakan tiang-tiang utama gereja yang kemudian ditambahkan dinding. Pada badan salah satu tiang yang paling dekat dengan umat, diletakkan patung berwarna abu-abu. Bedanya, pada badan tiang ruangan sebelah utara terdapat patung Bunda Maria sedangkan pada tiang ruangan sebelah selatan diletakkan Santo Yosef. Tiang-tiang itu, selain membentuk ruangan doa, juga langsung menopang konstruksi langit-langit gereja.

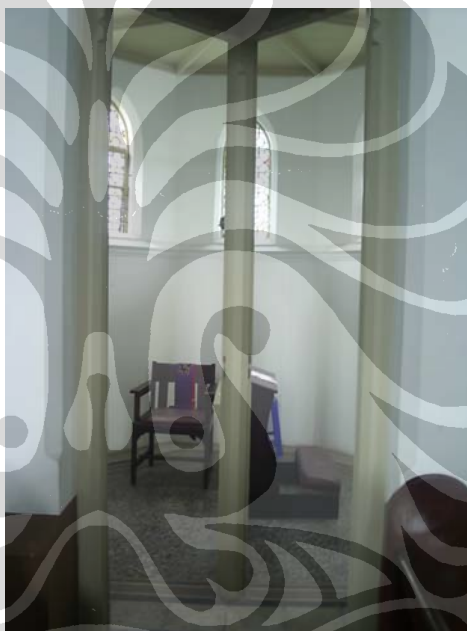
Foto 2.41. Ruang Pengakuan Dosa
(Dok: Cheviano Alputila, 2008)

Ruang pengakuan dosa masing-masing terdapat pada bagian utara dan selatan bangunan GSPM. Ruangan tersebut tidak berada di dalam umat tetapi menempel di luar umat, sama seperti ruang perlengkapan misa. Seperti namanya, ruangan itu difungsikan bagi orang-orang yang akan mengakui dosanya. Ruang pengakuan dosa berbentuk setengah segi delapan, dengan cat tembok berwarna putih. Warna pintunya coklat dan terdapat kaca patri pada bagian tengah. Jendela kaca patri juga terdapat di dalam ruangan.. Terdapat sekat kayu yang diberi kawat di bagian tengahnya agar lebih menjaga privasi dari pastor dan orang yang mengaku dosa. Selain sekat, di dalam ruangan juga terdapat bangku dan tempat berlutut di masing-masing bagiannya.

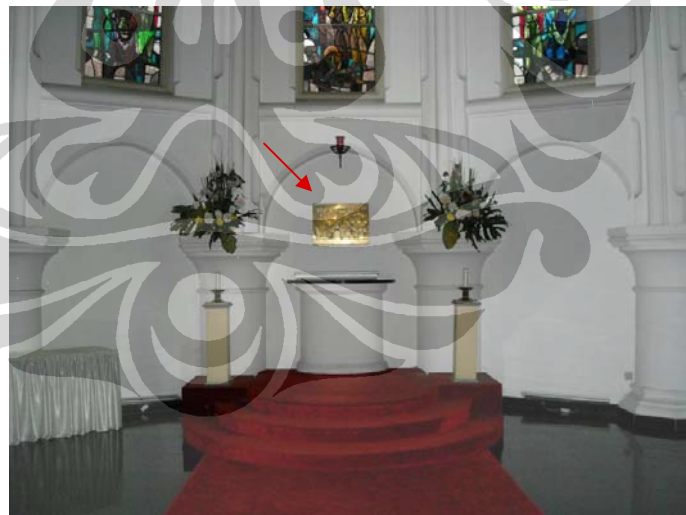
Foto 2.43. Tabernakel
(Dok: Cheviano Alputila, 2008)

Pada bagian ujung lingkaran *apse* terdapat tabernakel¹⁹. Tabernakel di GSPM terbuat dari kuningan. Pada lantai tabernakel dibuat tangga yang terdiri dari tiga anak tangga. Tangga tersebut terbuat dari marmer berwarna hitam tetapi tidak kelihatan karena dibungkus dengan karpet merah.

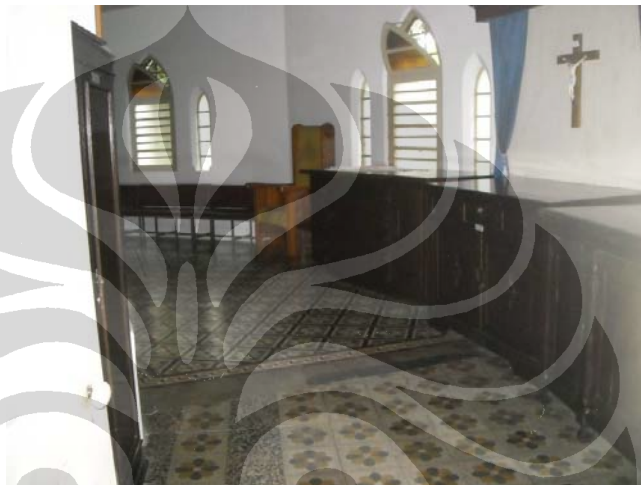
Foto 2.45. Salah Satu Ruang Dalam Sakristi
(Dok: Cheviano Alputila, 2008)

selatan ruang altar. Ruang sakristi berisi lemari-lemari yang digunakan untuk menyimpan baju dan jubah yang digunakan pastor dan pelayan misa. Selain lemari baju, juga terdapat lemari penyimpanan hosti dan alat pendukung upacara yang lain. Pada ruangan sakristi terdapat tujuh jendela, tetapi kacanya hanya berupa kaca es (kaca buram). Satu set jendela terdiri dari satu jendela besar dan dua jendela kecil yang mengapitnya.

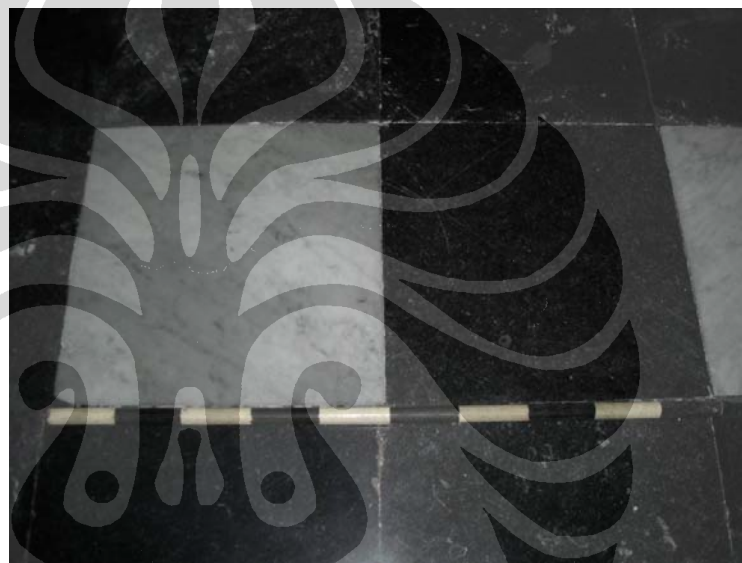
Foto 2.47. Lantai Pada Ruang Peralihan
(Dok: Cheviano Alputila, 2008)

Lantai ruang peralihan terbuat dari marmer yang berbentuk bujur sangkar dengan ukuran 50x50 cm. Pola susunan lantai pada ruang tersebut, yaitu satu marmer putih dikelilingi oleh delapan marmer hitam. Pola seperti itu juga terdapat pada lantai ruang umat. Kerusakan yang ada pada lantai marmer umumnya hanya terjadi pada lantai marmer yang berwarna hitam.

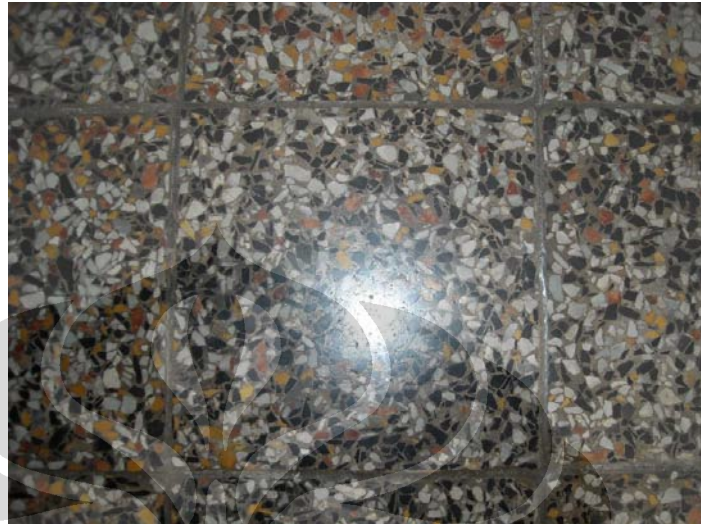
Foto 2.48. Lantai Pada Ruang Perlengkapan Misa
(Dok: Cheviano Alputila, 2008)

tersusun dari pecahan kecil tegel-tegel berlainan warna yang disatukan dengan semen. Pecahan-pecahan tegel itu berwarna putih, hitam, merah, dan kuning.

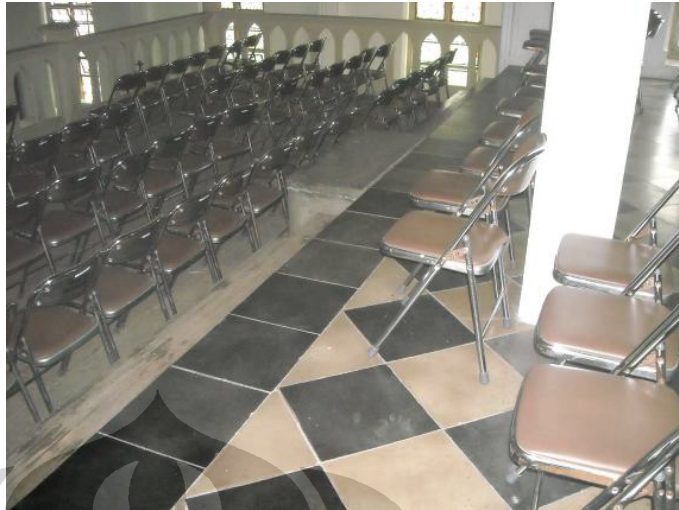
Foto 2.49. Lantai pada balkon
(Dok: Cheviano Alputila, 2008)

Ruangan balkon memiliki dua jenis lantai. Pertama, lantai yang terbuat dari tegel. Area yang tertutup lantai tegel berada tepat di atas ruang peralihan. Kedua, lantai yang terbuat dari kayu. Lantai kayu berada tepat di atas umat. Lantai yang terdapat di atas ruang peralihan lebih tinggi daripada lantai yang terdapat di atas umat. Jika dilihat dari wujudnya dapat disimpulkan bahwa lantai pada ruang balkon ini merupakan lantai baru.

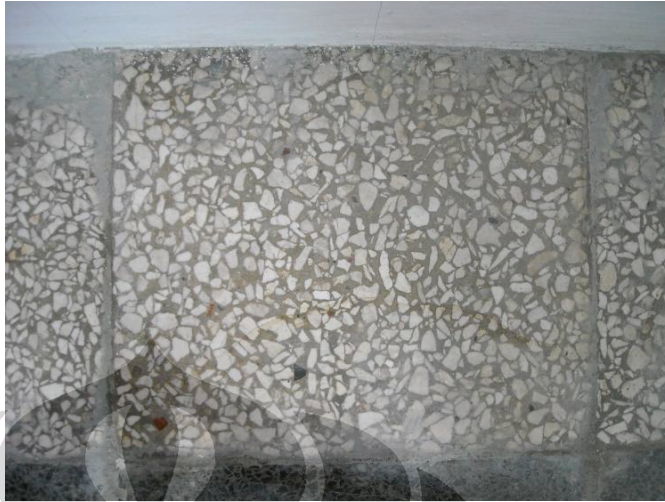
Foto 2.51. Tegel motif mosaik dengan warna putih
(Dok: Cheviano Alputila, 2008)

Kedua, tegel motif mosaik dengan warna putih yang tersusun dari satu warna, yaitu putih. Tegel ini memiliki ukuran 25x25 cm.

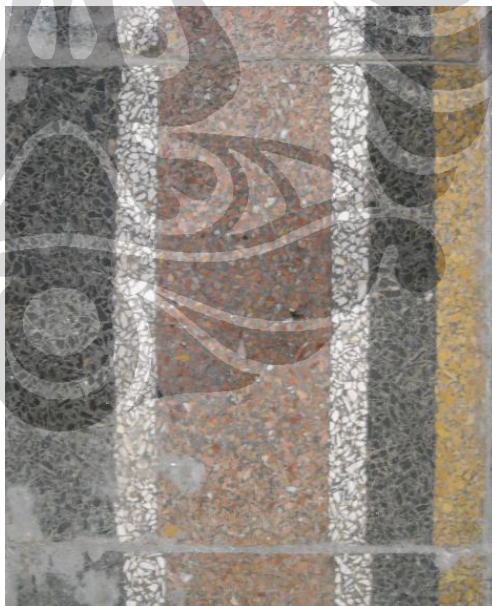
Foto 2.52. Tegel motif mosaik garis
(Dok: Cheviano Alputila, 2008)

Ketiga, tegel motif mosaik yang warnanya disusun membentuk garis (mosaik garis). Warna yang digunakan adalah merah, putih, kuning, dan hitam. Tegel ini berukuran 25x25 cm.

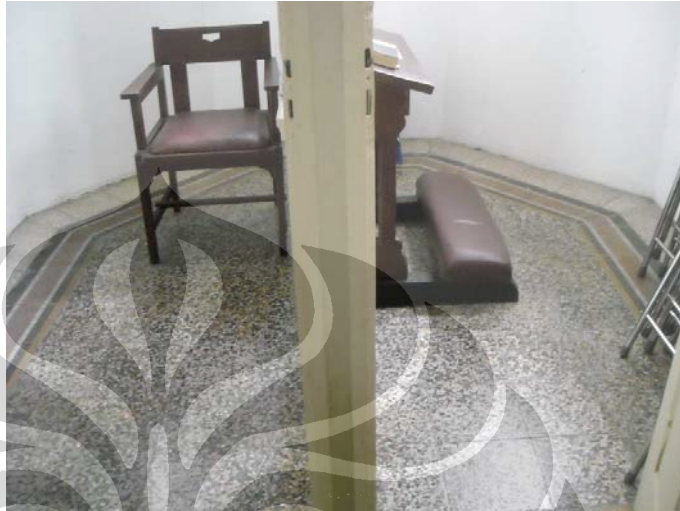
Foto 2.53. Lantai ruang pengakuan dosa
(Dok: Cheviano Alputila, 2008)

Tegel dengan motif mosaik dengan banyak warna merupakan tegel terbanyak dalam ruang pengakuan dosa. Sisanya hanya mengikuti bentuk dinding ruang pengakuan dosa.

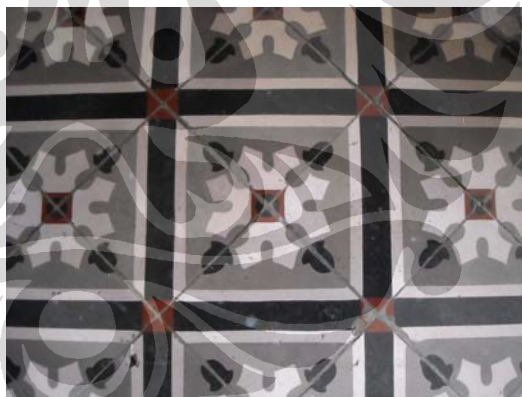
Foto 2.55. Tegel motif 'salju'
(Dok: Cheviano Alputila, 2008)

Terdapat tiga ruangan di dalam sakristi. Masing-masing ruangan memiliki komposisi tegel berbeda. Pada ruangan pertama (K1), terdapat empat jenis tegel. Pertama, tegel motif 'salju'. Motif ini disebut demikian karena berbentuk seperti butiran salju. Ukuran tegel motif salju adalah 20x20 cm. Motif tersebut dapat terbentuk jika empat tegel dibentuk jadi satu. Warna yang ada dalam tegel motif 'salju' adalah hitam, abu-abu, merah, dan putih.

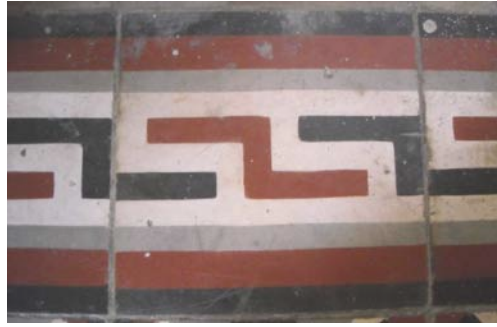
Foto 2.56. Tegel motif 'huruf z'
(Dok: Cheviano Alputila, 2008)

Kedua, tegel motif 'huruf Z'. Motif ini disebut demikian karena berbentuk seperti huruf Z. Ukuran tegel ini adalah 20x20 cm. Tegel motif tersebut menggunakan warna yang sama dengan motif pertama.

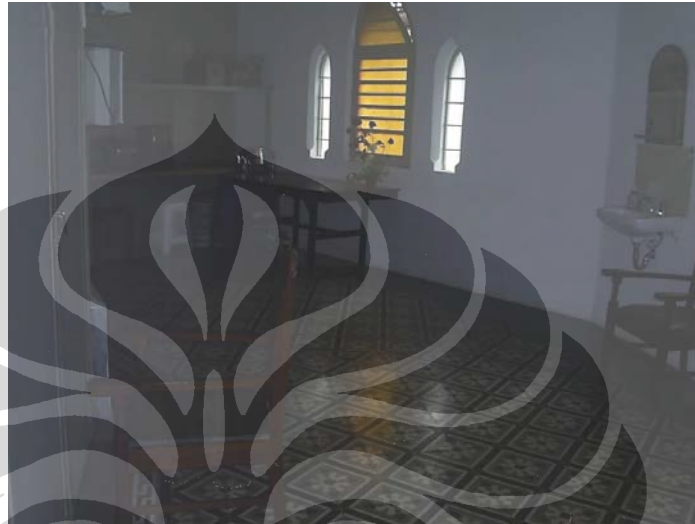
Letak tegel motif pertama memenuhi bagian tengah ruangan, sedangkan tegel motif kedua, ketiga, dan keempat hanya mengikuti bentuk dinding. Lantai motif kedua dan keempat hanya mengikuti bentuk dinding pada sebelah utara ruangan, sedangkan motif ketiga mengikuti bentuk dinding sebelah selatan.

Foto 2.59. Lantai pada ruang satu sakristi
(Dok: Cheviano Alputila, 2008)

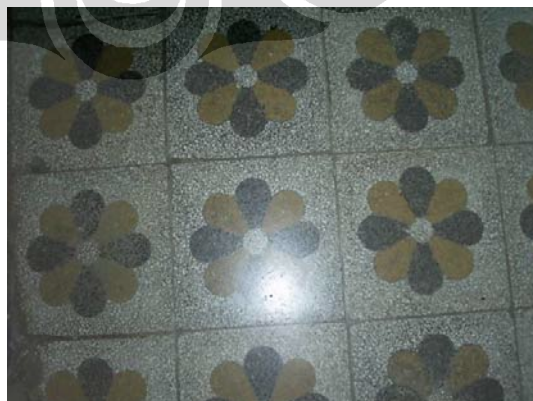
Lantai pada ruang kedua sakristi disusun oleh dua motif lantai. Pertama adalah motif mosaik dengan banyak warna. Tegel motif tersebut sama dengan yang ada pada ruang pengakuan dosa. Kedua adalah motif mosaik bunga. Motif ini disebut demikian karena bentuknya seperti bunga. Ukuran tegel motif mosaik bunga adalah 25x25 cm. Motif itu tersusun dari warna putih, hitam, dan kuning.

Foto 2.60. Tegel motif mosaik bunga
(Dok: Cheviano Alputila, 2008)

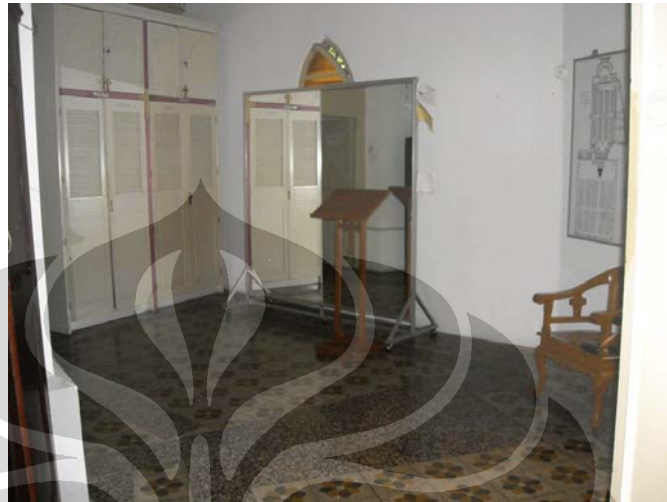
Tegel pada lantai ruang kedua sakristi memiliki letak yang acak. Tegel dengan motif mosaik bunga lebih mendominasi ruangan tersebut.

Foto 2.61. Lantai pada ruang dua sakristi
(Dok: Cheviano Alputila, 2008)

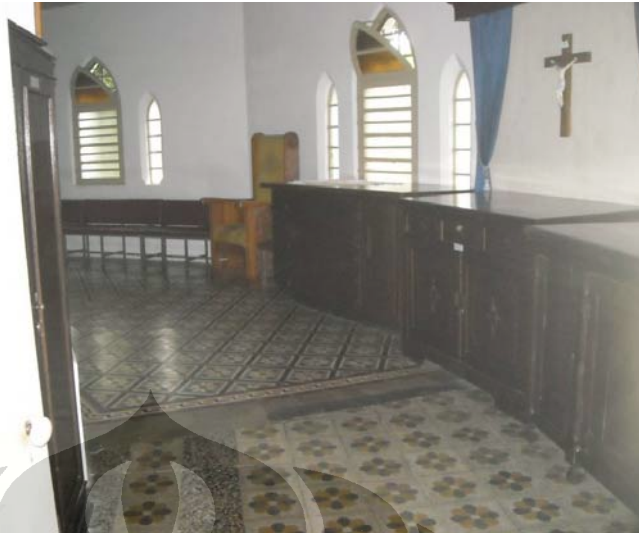
Ruang ketiga adalah ruang yang paling luas pada sakristi. Lantai pada ruang ketiga sakristi tersusun dari lima jenis tegel. Motif tegel yang terdapat pada ruang tersebut hanya merupakan pengulangan dari motif-motif tegel sebelumnya. Motif-motif itu adalah motif 'salju', 'huruf Z', mosaik dengan banyak warna, warna abu-abu dan mosaik bunga. Motif mosaik dengan banyak warna dan mosaik bunga terkonsentrasi pada sisi yang lebih dekat dengan ruang kedua, sedangkan motif 'salju' dan 'huruf Z' terkonsentrasi pada ujung sakristi sebelah utara. Adapun tegel abu-abu hanya memisahkan kedua kumpulan tegel yang lain.

Foto 2.62. Lantai Pada Ruang Tiga Sakristi
(Dok: Cheviano Alputila, 2008)

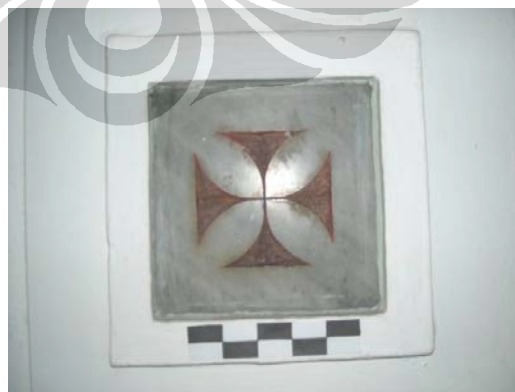
Hiasan salib terbuat dari marmer berwarna abu-abu. Bentuk salib itu sendiri dibuat dengan menggores badan marmer tersebut. Hiasan salib berwarna coklat tua dan terdapat pada tiang semu. Tiang semu pada bangunan GSPM merupakan tiang yang diapit oleh jendela-jendela pada dinding umat. Secara keseluruhan terdapat dua belas hiasan salib.

Foto 2.63. Hiasan Salib
(Dok: Cheviano Alputila, 2008)

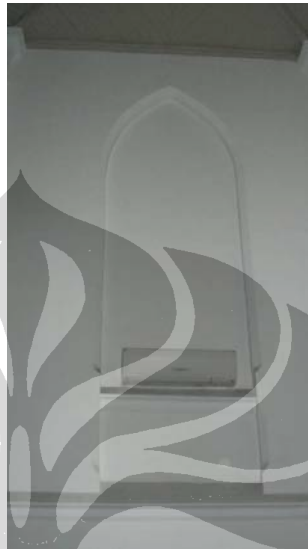
Hiasan tersebut antara lain membentuk jendela semu di dinding umat bagian barat, dan membentuk dinding pada ruang doa.

Foto 2.64. Hiasan Lengkung Patah Yang Membentuk Jendela Semu
(Dok: Cheviano Alputila, 2008)

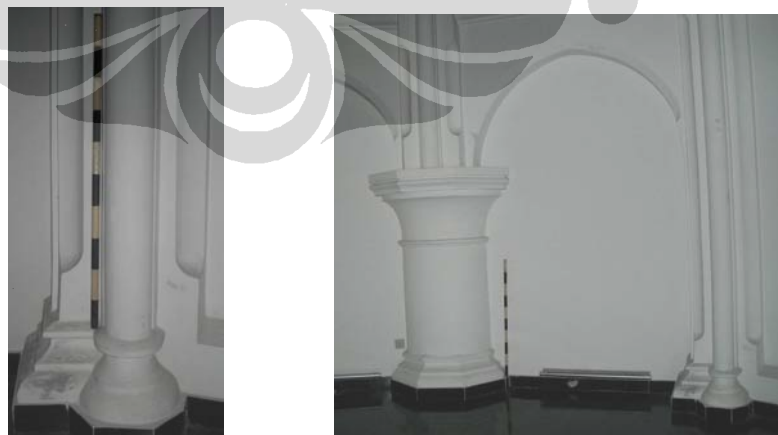
Hiasan tiang yang terdapat pada bangunan GSPM cukup banyak. Hiasan tersebut antara lain terdapat di altar, ruang doa, dan sebelah barat umat. Pada altar tiang yang pendek dan panjang dikombinasikan sehingga membentuk formasi tersendiri.

Foto 2.65 dan Foto 2.66. Hiasan Tiang
(Dok: Cheviano Alputila, 2008)

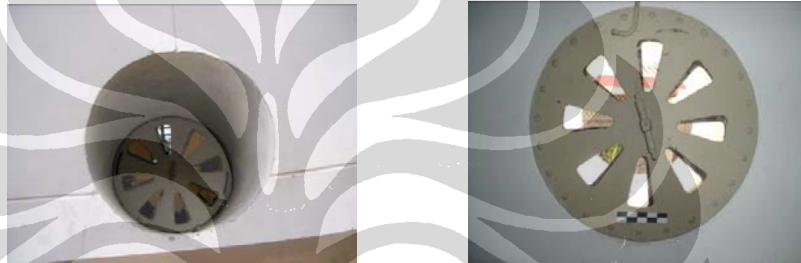
Selain hiasan pada dinding, juga terdapat lubang angin yang berfungsi sebagai tempat sirkulasi udara di dalam gereja. lubang angin tersebut berwarna krem. Uniknya, lubang angin yang ada pada bangunan GSPM dapat dibuka dan ditutup. Pengaturan buka-tutup itu dapat dikendalikan dengan tuas yang ada pada lubang angin tersebut.

Foto 2.67 dan 2.68. Lubang Angin (dari luar dan dalam gereja)
(Dok: Cheviano Alputila, 2008)

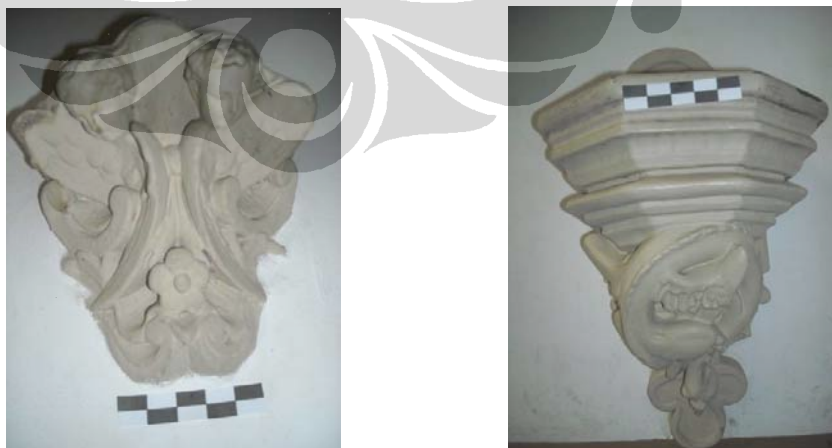
Selain lubang angin yang terdapat pada dinding, juga terdapat tempat mengambil air berkat. Air berkat diambil ketika umat memasuki gereja. Tempat air berkat berjumlah dua buah. Letaknya masing-masing di dinding barat dan selatan umat.

Foto 2.69 dan Foto 2.70. Tempat Air Berkat
(Dok: Cheviano Alputila, 2008)

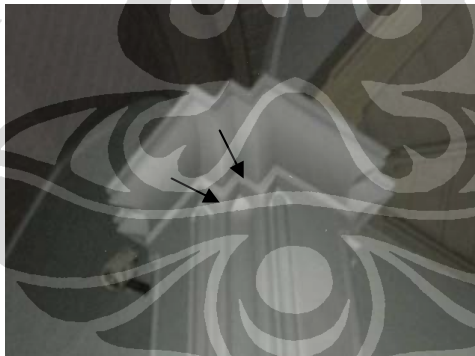
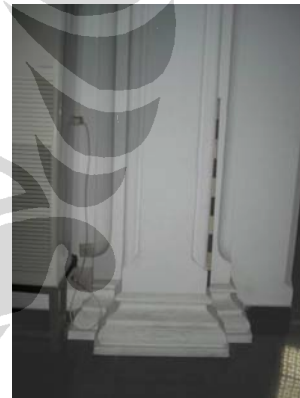
Tiang semu terdapat di sepanjang dinding, sedangkan tiang yang berdiri sendiri terdapat di dalam bangunan gereja. Meskipun tiang tersebut menempel pada dinding, tetapi dibuat menonjol, sehingga perbedaan jenis tiang itu dengan dinding terlihat jelas. Pada bangunan GSPM terdapat dua puluh tiang semu, yaitu enam belas tiang semu di umat (dua belas tiang di sisi utara dan selatan, empat tiang di sisi barat), satu tiang di ruang doa, tiga tiang di ruang altar. Pada umat, tiang semunya tidak memiliki dasar tetapi memiliki kepala tiang, sedangkan tiang semu pada ruang doa memiliki keduanya, baik kepala maupun dasar tiang. Seluruh tiang tersebut dicat sesuai dengan warna dinding, yaitu putih. Tiang itu memiliki kepala tiang. Pada umat, tiang semunya tidak memiliki kaki sedangkan pada ruang doa memiliki kaki. Pada badan tiang semu yang ada di ruang doa, terdapat hiasan berupa alur-alur vertikal.

Foto 2.71 dan Foto 2.72. Kepala Dan Kaki Tiang Semu Pada Ruang Doa

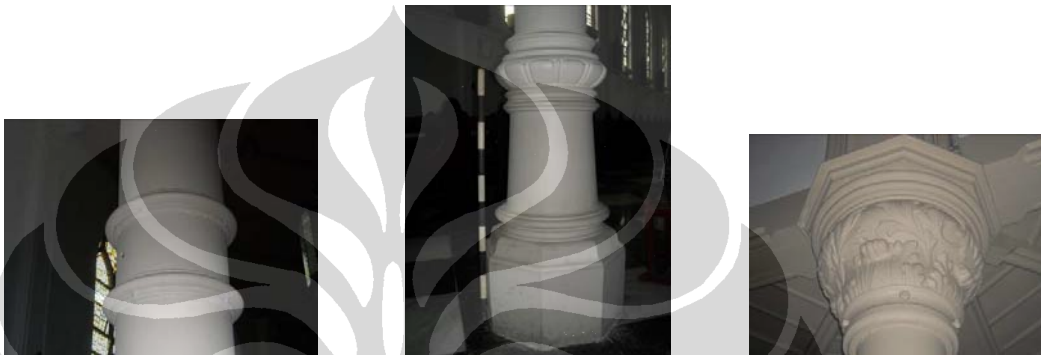
umat letaknya masing-masing enam buah di kiri dan kanan umat. Tiang-tiang tersebut pada bagian ujungnya (atas) bersambung dengan *rib* (rusuk) yang ada pada langit-langit. Terdapat hiasan pada badan dan kepala tiang, sedangkan dasar tiang tidak memiliki hiasan. Hiasan pada badan tiang berbentuk seperti dua buah gelang dan hiasan seperti kelopak bunga yang melingkari tiang, sedangkan hiasan pada kepala tiang berbentuk seperti daun-daunan. Jarak antar tiang yaitu 4,52 m.

Foto 2.73, Foto 2.74, dan Foto 2.75. Hiasan Gelang, Bunga, Dan Kepala Tiang
(Dok: Cheviano Alputila, 2008)

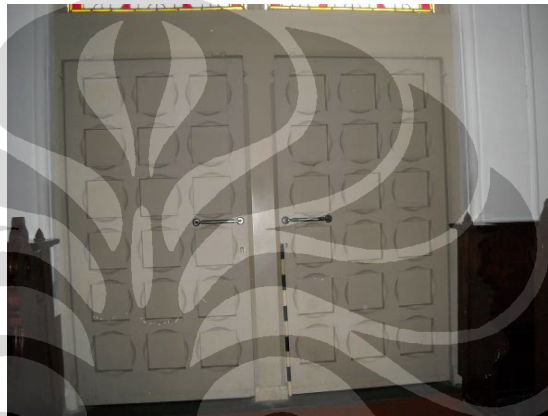
Keseluruhan pintu gereja terbuat dari kayu. Pintu terbesar terletak pada bagian barat gereja yang merupakan bagian depan gereja (pintu utama). Tidak terdapat hiasan pada bagian luar pintu. Adapun pada bagian dalam pintu terdapat banyak hiasan seperti motif lingkaran dan kotak yang digabung. Pada sumbu tengah pintu utama, terdapat kolom dari kayu yang membagi pintu menjadi dua. Pintu utama berwarna abu-abu dengan panjang 2,6 m.

Foto 2.77. Pintu
(Dok: Cheviano Alputila, 2008)

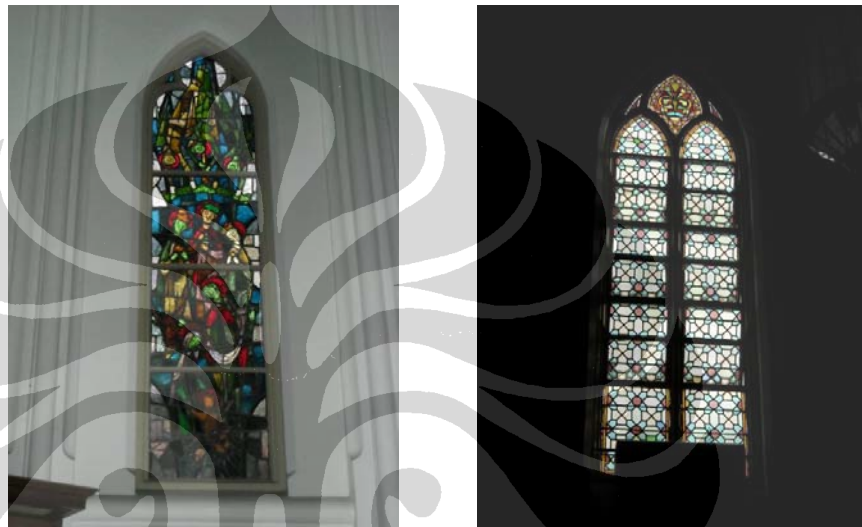
Kaca patri pada bangunan GSPM terdiri dari dua tipe. Tipe yang pertama adalah kaca patri yang memiliki hiasan geometris dan tipe yang kedua adalah kaca patri yang memiliki hiasan berupa penggambaran cerita, seperti relief kunci pada candi.

Berdasarkan ukuran dan letaknya, jendela kaca patri yang memiliki hiasan geometris terbagi menjadi dua macam. Pertama adalah yang berukuran panjang dan tidak diletakkan di atas ruangan atau pintu. Sedangkan kedua adalah yang berukuran lebih pendek karena diletakkan di atas ruangan atau pintu. Hiasan kaca patri tersebut berwarna-warni. Susunan jendela yang berwarna-warni itu disebabkan karena jendela disusun dari kaca-kaca kecil yang terdiri dari berbagai macam warna dengan logam sebagai bingkainya.

Foto 2.78 dan Foto 2.79. Jendela Kaca Patri Bercerita Dan Yang Berhiasan Geometris
(Dok: Cheviano Alputila, 2008)

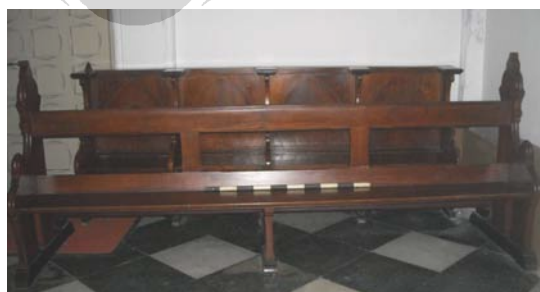
Mebel yang ada pada bangunan GSPM meliputi bangku, tempat menyimpan air berkat, dan lemari. Bangku pada gereja digunakan oleh umat untuk mengikuti perayaan misa. Bangku secara keseluruhan terbuat dari kayu.

Foto 2.80. Bangku di Ruang Peralihan
(Dok: Cheviano Alputila, 2008)

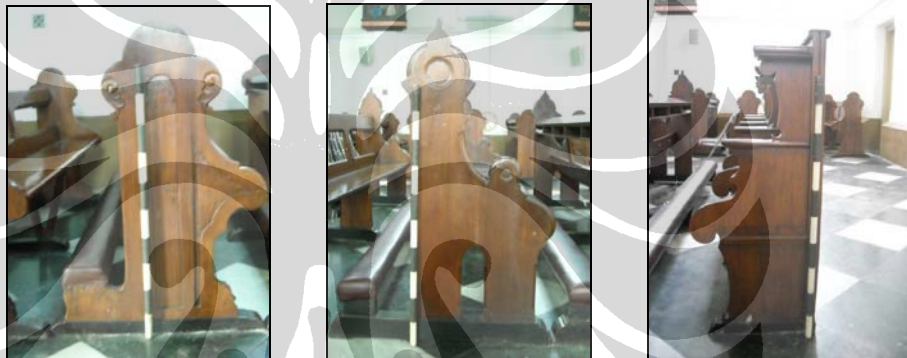
Terdapat empat baris bangku pada umat dengan jumlah 112 bangku. Pada ruang peralihan terdapat empat bangku. Berdasarkan bentuk tangannya, bangku dapat dibedakan menjadi tiga jenis, yaitu tangan bulat, tangan lengkung patah, dan tangan kotak.

Foto 2.81, Foto 2.82, dan Foto 2.83. Ketiga jenis tangan bangku
(Dok: Cheviano Alputila, 2008)

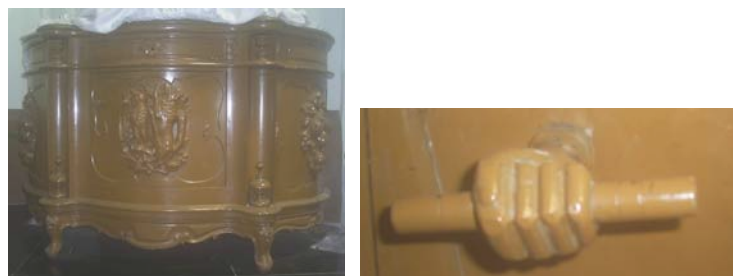
Lemari secara keseluruhan berjumlah tiga belas. Lemari pada umat berjumlah tiga, sedangkan sisanya ada pada sakristi. Pada sakristi terdapat tiga lemari yang menyatu dengan dinding sakristi dan tujuh lemari lainnya merupakan lemari lepas. Hal yang unik dari lemari ini adalah bentuk tangan lemari berbentuk seperti tangan orang yang sedang memegang gulungan kertas.

Foto 2.84 dan 2.85. Lemari di Ruang Doa
(Dok: Cheviano Alputila, 2008)

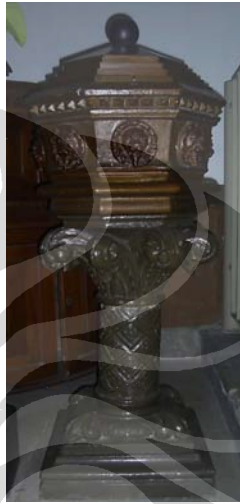
Tempat menyimpan air berkat terbuat dari kayu. Air berkat yang disimpan pada tempat tersebut hanya digunakan untuk tujuan tertentu, seperti membaptis. Pada bagian dalamnya dilapisi dengan semen sehingga air tidak merembes masuk kedalam mebel. Badan mebel itu berbentuk segi enam dan memiliki tutup. Pada badan mebel terdapat hiasan kepala singa.

Foto 2.86. Tempat penyimpan air berkat
(Dok: Cheviano Alputila, 2008)
