BAB 2

GAMBARAN DATA

2.1 Sejarah Gereja Santa Perawan Maria

2.2 Gambaran Umum Gereja Santa Perawan Maria

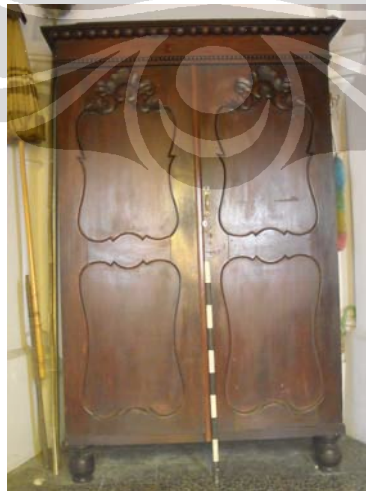
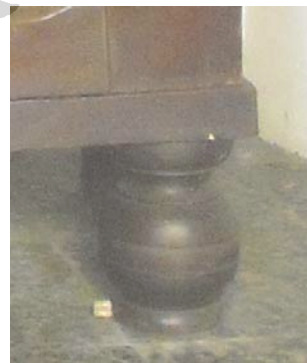
Salah satu lemari pada ruang sakristi memiliki yang berbeda jika dibandingkan dengan lemari yang lain pada GSPM. Lemari yang biasanya digunakan untuk menyimpan jubah ini memiliki kaki berbentuk seperti kendi.

Foto 2.87 dan 2.88. Lemari untuk menyimpan jubah dan kaki lemari
(Dok: Cheviano Alputila, 2008)

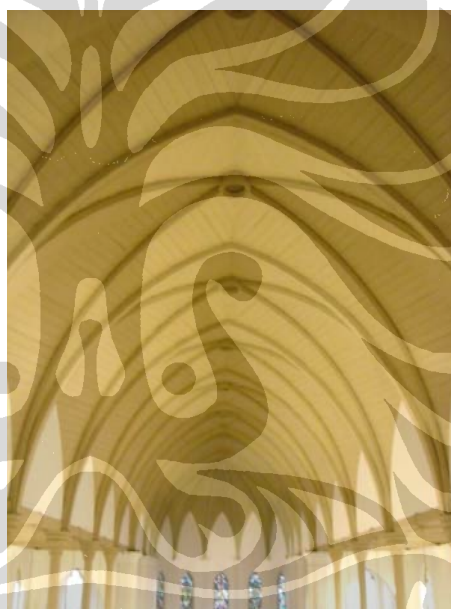
Atap dalam atau langit-langit gereja terbentuk dari *rib vault*²⁵ atau lengkung patah yang bertumpu pada tiang-tiang gereja. Pelengkung tersebut kemungkinan besar terbuat dari bahan logam, mengingat beban atap yang disangganya. Langit-langit gereja berwarna krem sedangkan bagian antara puncak tiang satu dengan yang lain diwarnai putih.

Foto 2.89. Langit-langit ruang umat
(Dok: Cheviano Alputila, 2008)

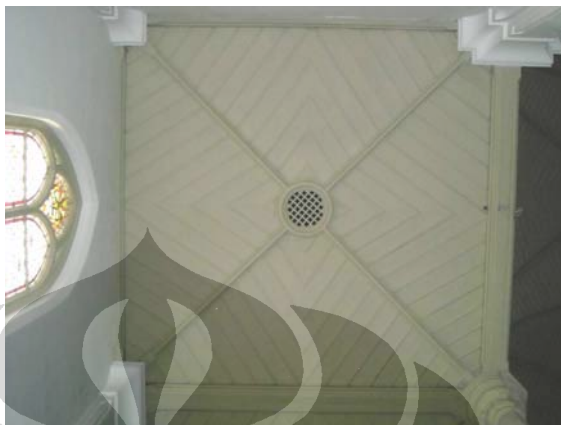
Tidak semua bagian langit-langit gereja tersusun dari *rib vault*. Bagian yang tidak tersusun *rib vault* adalah langit-langit di sepanjang bagian utara dan selatan umat, serta ruang doa. Tinggi langit-langit pada bagian itu sejajar dengan tinggi kepala tiang. Langit-langit tersebut juga berwarna krem. Pada langit-langit

terdapat hiasan yang berbentuk seperti bintang. Pada bagian tengah atap juga memiliki ventilasi udara.

Foto 2.90. Langit-langit
(Dok: Cheviano Alputila, 2008)

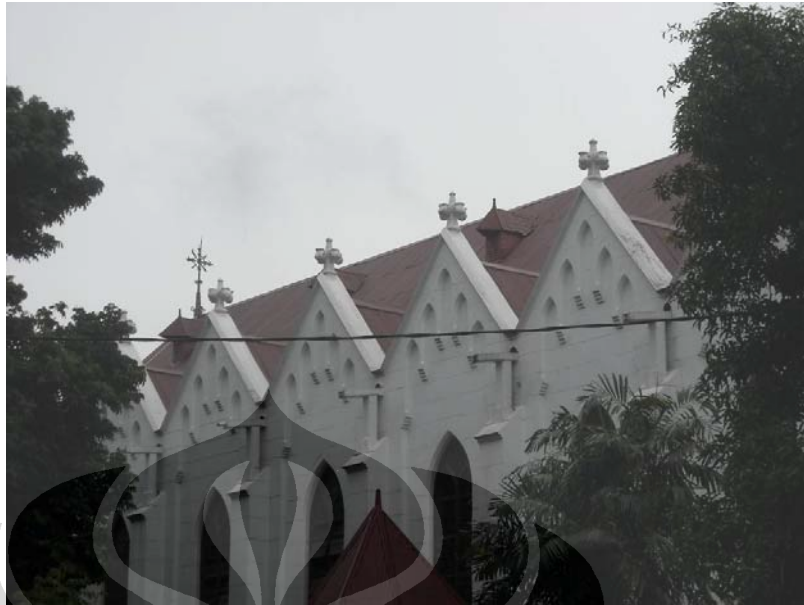
Secara keseluruhan, atap luar terbuat dari seng dan berwarna merah marun. Atap pada umat berbentuk pelana kuda. Terdapat deretan *gable* yang berjumlah tujuh buah, masing-masing di utara dan selatan bangunan. Pada kemiringan atap terdapat *lucarne*²⁶ yang juga berwarna merah marun. Selain sebagai penghias, *lucarne* juga berfungsi sebagai tempat pertukaran udara. Bahannya juga terbuat dari seng. Pada *gable-gable* itu terdapat hiasan tangga dan hiasan lengkung patah. Pada puncak setiap *gable* terdapat hiasan seperti mata tombak. Pada atap yang tepat di atas ruang altar, terdapat hiasan salib dari logam. Terdapat *gargoyle* atau pancuran air yang terbuat dari bahan logam. Seperti dinding dan *gable*, *gargoyle* juga dicat putih.

Foto 2.91. Atap Luar
(Dok: Cheviano Alputila, 2008)

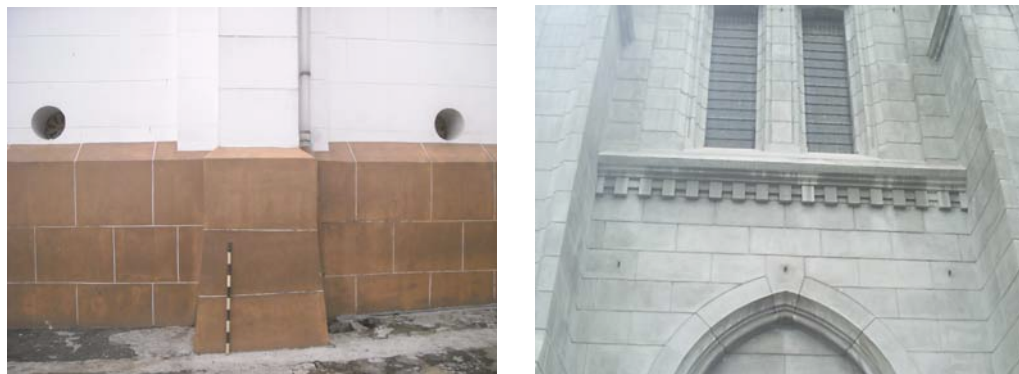
Secara keseluruhan dinding pada bangunan GSPM terdapat hiasan berupa garis-garis vertikal-horisontal. Hiasan ini berfungsi untuk memberikan kesan dinding bangunan dibuat dari susunan batu-batu besar. Hiasan berupa garis-garis vertikal-horisontal tersebut merupakan bentuk yang lazim pada bangunan kolonial yang ada di Indonesia. Salah satu contoh bangunan kolonial yang memiliki ciri di atas adalah gereja Katedral Jakarta. Gereja ini dibangun pada tahun 1899 sampai 1901 (Heuken, 2003:159).

Foto 3.1 dan 3.2. Dinding luar GSPM dan dinding luar Katedral Jakarta

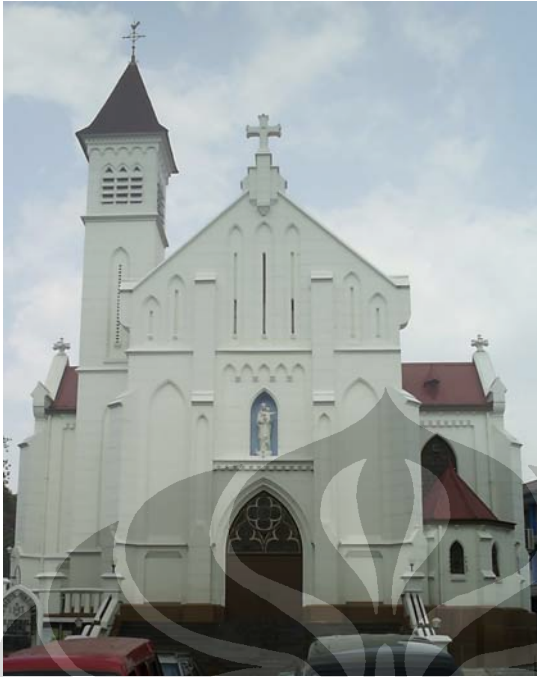
Hiasan lengkung patah terdapat di seluruh dinding bangunan GSPM. Ciri hiasan lengkung patah pada GSPM adalah berbentuk ramping, meninggi, dan berujung lengkung patah. Hiasan lengkung patah ini jika diperhatikan serupa dengan hiasan lengkung patah-lengkung patah yang ada pada gereja bergaya Gotik¹. Salah satu gereja bercorak Gotik yang memperlihatkan kesamaan ini adalah gereja Hati Kudus Yesus di Malang. Gereja ini dibangun tahun 1905 oleh MJ Hulswit (Handinoto, 1996a:161). Hiasan lengkung patah merupakan ciri umum dari gaya gotik sehingga arsitektur gotik lazim disebut dengan *pointed architecture*. Bentuk tinggi yang ekstrim dan dipenuhi oleh hiasan lengkung patah adalah pengaruh dari arsitektur Romanesque², gaya arsitektur yang berkembang sebelum arsitektur gotik (Sumalyo, 2003:140-141 dan Gloag, 1958:144).

Foto 3.3. Hiasan lengkung patah pada GSPM
(Dok: Cheviano Alputila, 2008)

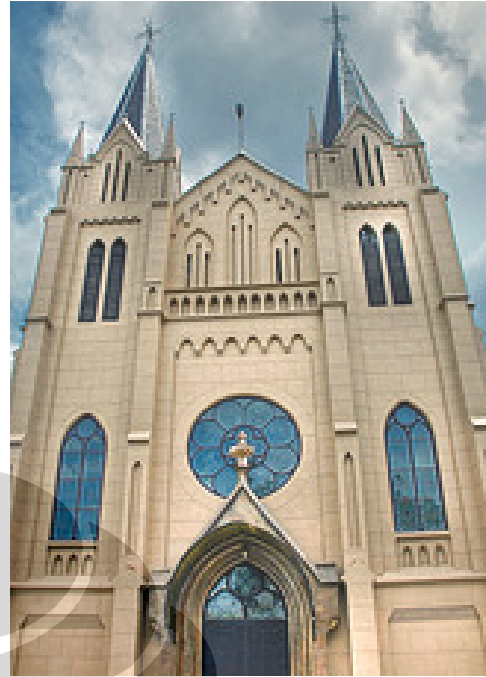
Foto 3.4. Hiasan lengkung patah pada
Gereja Hati Kudus Yesus
(Sumber: www.flickr.com)

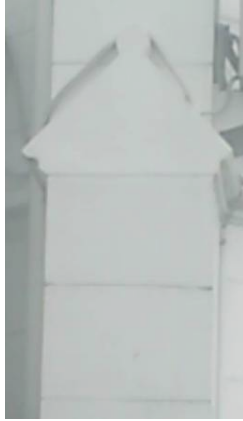
Hiasan ‘segitiga’ pada bangunan GSPM terdapat pada dinding *buttress*³. Hiasan ini berbentuk seperti segitiga yang memiliki puncak lingkaran. Secara keseluruhan hiasan ‘segitiga’ pada bangunan GSPM selalu menghiasi badan *buttress*. Hiasan seperti ini juga ditemukan pada gereja-gereja bercorak Gotik. Salah satu gereja bercorak Gotik yang juga memperlihatkan hiasan ‘segitiga’ adalah gereja Katedral Salisbury. Hanya saja pada puncak hiasan ‘segitiga’ di gereja Katedral Salisbury ditambahkan hiasan lain. Katedral Salisbury, yang ada di negara Inggris, mulai dibangun tahun 1220 (Martindale, 1991:35).

Foto 3.5. Hiasan 'segitiga' pada GSPM
(Dok: Cheviano Alputila, 2008)

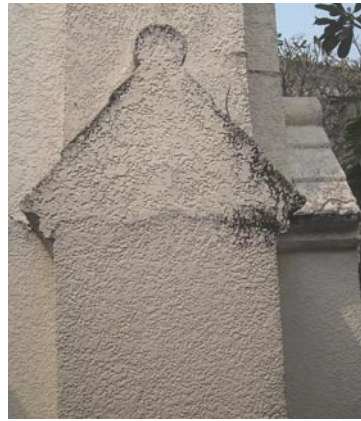
Foto 3.6. Hiasan 'segitiga' pada Kapel RS PGI Cikini
(Dok: Cheviano Alputila, 2008)

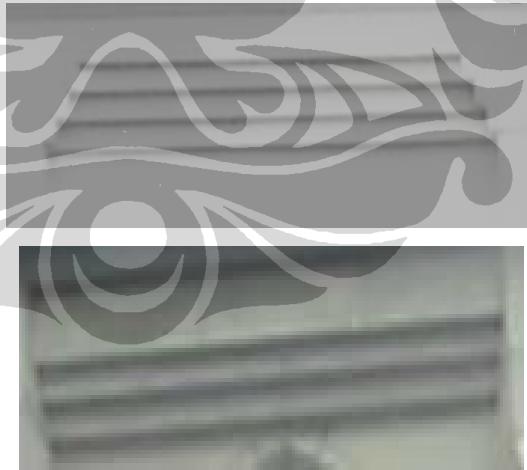
Hiasan yang berbentuk seperti deretan tangga terdapat pada semua dinding luar bangunan GSPM. Hiasan ini lazim disebut dengan *colonial casing*. Hiasan *colonial casing* tanpa variasi juga terdapat di gereja Katedral Jakarta. Arsitektur gereja ini dipengaruhi oleh gaya Gotik (Heuken, 2003:158 dan Sumalyo, 2003:60). Perbedaannya, hiasan *colonial casing* pada GSPM memiliki bagian pinggir yang berbentuk seperti tangga sedangkan pada Gereja Katedral Jakarta pinggirnya berbentuk rata.

Foto 3.7 dan Foto 3.8. Hiasan *colonial casing* pada GSPM dan Katedral Jakarta
(Dok: Cheviano Alputila, 2008)

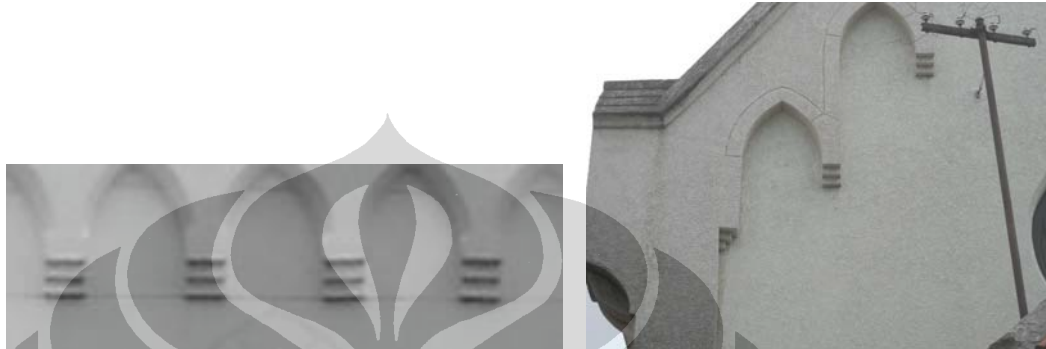
Variasi hiasan *colonial casing* dengan lengkung lengkung patah (hiasan *colonial casing* ujung lengkung patah) pada GSPM terdapat pada bagian atas

ceruk dan pada badan *gable*. Hiasan seperti ini juga terdapat pada Kapel Rumah Sakit PGI Cikini. Kesamaan dari kedua hiasan ini adalah diletakkan pada badan *gable*. Kapel Rumah Sakit PGI Cikini merupakan bangunan yang berarsitektur Neo Gotik dan dibangun tahun 1906 (Heuken, 2003:149).

Foto 3.9 dan 3.10. Hiasan *colonial casing* pada GSPM dan Kapel RS PGI CIKINI
(Dok: Cheviano Alputila, 2008)

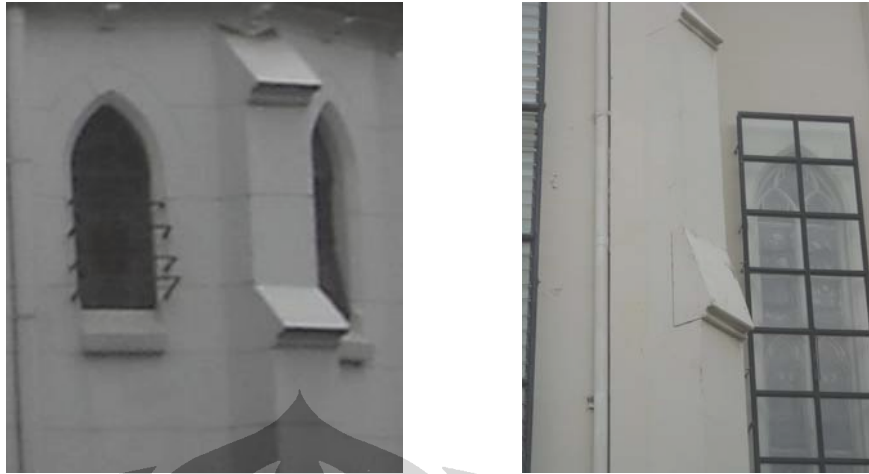
Hiasan ‘luncuran’ pada bangunan GSPM terdapat pada setiap *butress* dan di bawah jendela. Selain memperindah bangunan, hiasan ini juga berfungsi untuk langsung mengalirkan air ke tanah sehingga secara tidak langsung menambah umur bangunan. Bentuk seperti ini sangat cocok dengan iklim Bogor yang memiliki curah hujan tinggi. Bangunan yang memperlihatkan hiasan serupa adalah Kapel Susteran Ursula di Jalan Pos. Kapel ini letaknya berdekatan dengan gereja Katedral Jakarta. Kapel ini dibangun pada tahun 1888 oleh pastor Dijkmans SJ dalam gaya Neo Gotik (Heuken, 2003:216).

Foto 3.16. dan Foto 3.17. Hiasan 'luncuran' pada GSPM dan Kapel Susteran Ursula
(Dok: Cheviano Alputila, 2008)

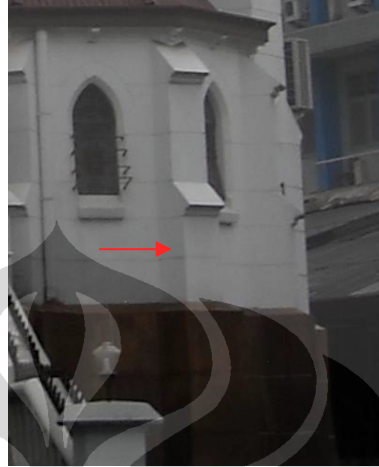
Penggunaan *buttress* yang sangat mencolok pada dinding ruang perlengkapan misa dan ruang pengakuan dosa merupakan pengaruh arsitektur Gotik. Jika diperhatikan keberadaan *buttress* pada dinding ruang perlengkapan misa hanya sebagai hiasan dan bukan berfungsi sebagai penopang dinding yang tinggi, seperti yang diperlihatkan *buttress* pada dinding sisi utara dan selatan. Pada GSPM tidak terdapat *flying buttress* karena secara konstruksi, atap pada GSPM

tidak terlalu tinggi. Ketiadaan *flying buttress* ini juga dialami oleh gereja Hati Kudus Yesus di Malang (Handinoto, 1996a:161).

Foto 3.18. *Buttress* pada ruang perlengkapan misa
(Dok: Cheviano Alputila, 2008)

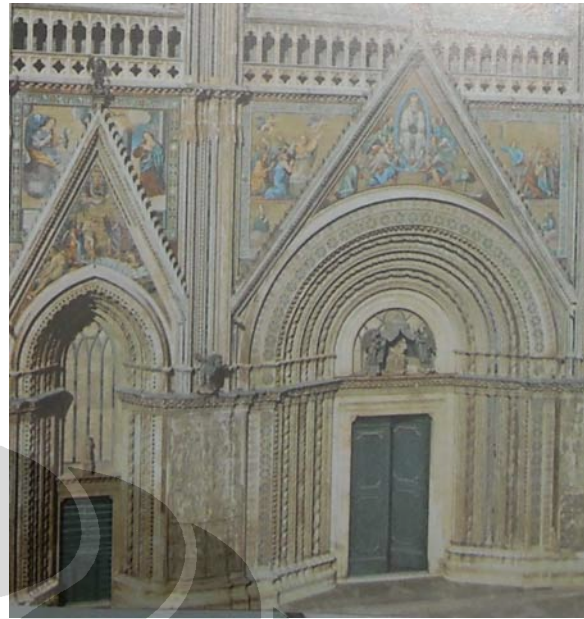
Bentuk lengkung patah pada ambang pintu ke arah ruang umat berbentuk lengkung patah, meninggi dan ramping. Bentuk ini merupakan bentuk hiasan identik dari arsitekur Gotik. Salah satu gereja yang memperlihatkan ciri ini adalah gereja Katedral Orvieto di Roma yang dibangun tahun tahun 1310 (Martindale, 1991:173).

Foto 3.20. Ambang pintu pada Katedral Orvieto
(Sumber: Jordan, 1961:309)

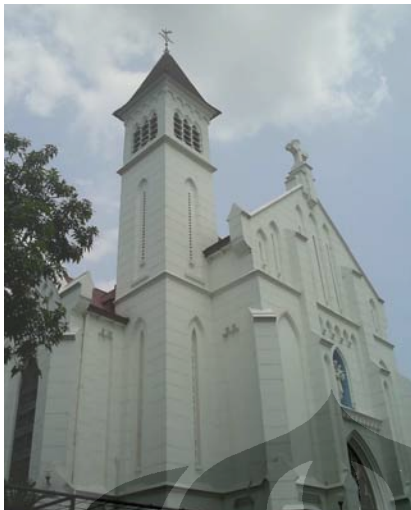
Selain *gable* menurut Handinoto menara yang dibangun antara tahun 1900 sampai 1920-an juga merupakan elemen bangunan *vernakular*¹⁰ pada arsitektur Belanda. Elemen ini dimasukkan secara tidak sengaja dalam rancangan-rancangan arsitek Belanda untuk bangunan di Indonesia (Handinoto, 1996b:165). Salah satu menara yang mirip dengan menara GSPM adalah menara pada gereja Paulus dan Teresia di Menteng. Kedua gereja ini dibangun pada tahun 1936 dan 1934.

Foto 3.21. Menara pada GSPM
(Dok: Cheviano Alputila, 2008)

Terdapat tiga lonceng yang ada dalam menara. Biasanya lonceng dibunyikan untuk beberapa hal. Pertama, dibunyikan sebelum misa/kebaktian dimulai, untuk memberitahukan bahwa misa/kebaktian akan dimulai. Kedua, dibunyikan pada saat peristiwa penting seperti natal, tahun baru, paskah, dan lainnya.

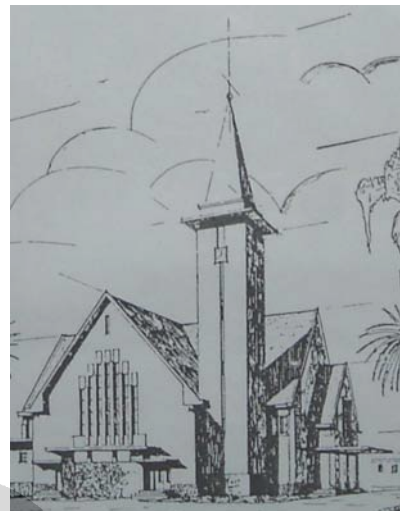
Gambar 3.2. Menara pada gereja Teresa
(Sumber: Heuken, dan Jordan, 1961:309)

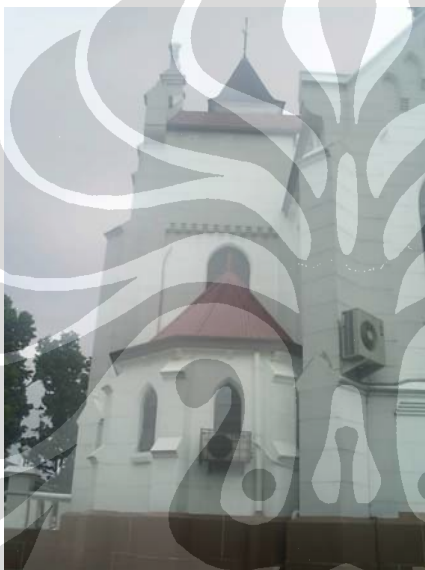
Ruang perlengkapan misa dan ruang pengakuan dosa jika diperhatikan berbentuk lingkaran dan sengaja dibentuk menjorok keluar dari bangunan GSPM. Bagian dinding ruang perlengkapan misa yang betul-betul menyatu dengan dinding GSPM hanya pada pintu masuk. Bentuk seperti ini serupa dengan bentuk

bastion yang merupakan salah satu bagian dari benteng. Bentuk bastion pada benteng dibuat menjorok keluar sebagai tempat pengintaian dan untuk meletakkan persenjataan berat.

Foto 3.22. Tampak luar ruang perlengkapan misa

Jika diamati dari luar, dinding dari ruang perlengkapan misa dan ruang pengakuan dosa terkesan menjorok keluar dari dinding GSPM. Dinding dari ruang perlengkapan misa dan ruang pengakuan dosa yang betul-betul menempel pada dinding GSPM hanya pada bagian pintu masuk saja. Bentuk bangunan yang menjorok seperti penjelasan diatas serupa dengan bentuk *bastion*. *Bastion* adalah konstruksi menjorok ke luar dari dinding benteng untuk meletakkan persenjataan berat, di buat di setiap sudut atau tempat tertentu dan berbentuk silinder (Sumalyo, 2003:130).

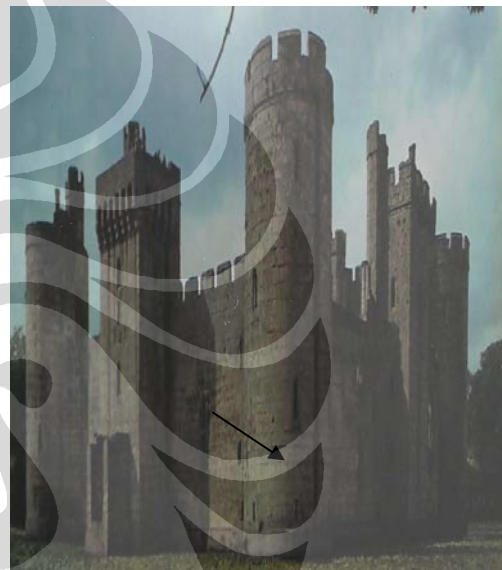
Arsitektur Klasik yang menggunakan bentuk perbentengan adalah arsitektur Romanesque dan Gotik. Pada masa arsitektur Romanesque dan Gotik, sistem perbentengan digunakan oleh raja atau tuan tanah kaya untuk melindungi diri dari protes para petani miskin dan gangguan lainnya akibat kesenjangan yang terjadi.

Foto 3.23. Benteng Bodiam di Inggris

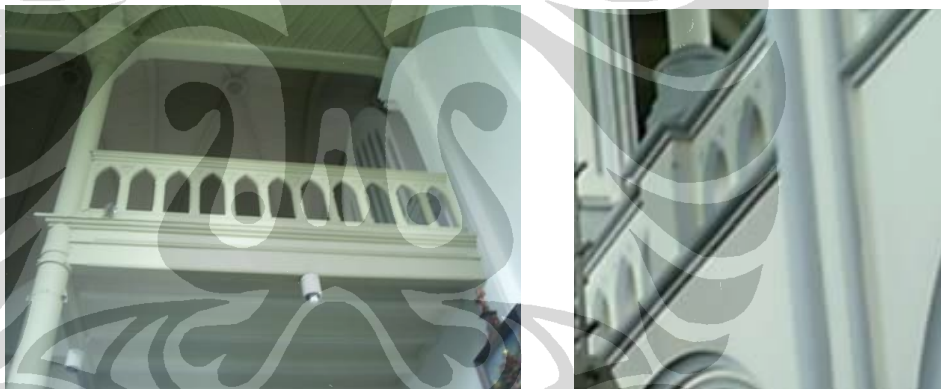
Pada ujung-ujung balkon terdapat pagar kayu yang menjaga agar umat tidak jatuh. Pada sepanjang pagar balkon terdapat hiasan lengkung patah-lengkung patah yang merupakan ornamen khas arsitektur Gotik. Salah satu bangunan bercorak Gotik yang menunjukkan hal serupa adalah Katedral Jakarta.

Foto 3.24 dan Foto 3.25. Hiasan lengkung patah pada pagar balkon di GSPM dan Katedral Jakarta
(Dok: Cheviano Alputila, 2008)

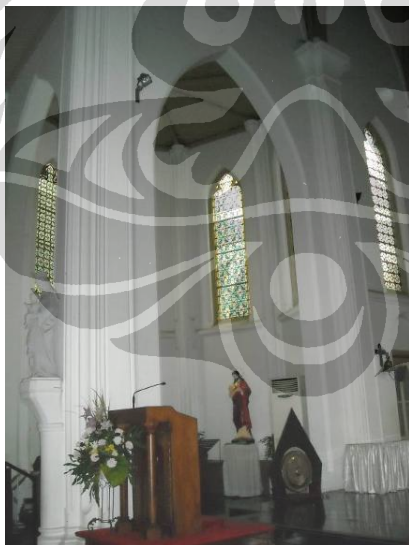
Apse ini diperjelas dengan adanya dua ambang besar yang memisahkannya dengan ruang altar. Kedua ambang ini berbentuk ramping, meninggi, dan berujung lengkung patah. Bentuk ini merupakan ciri khas dari hiasan arsitektur Gotik. Salah satu ambang pada gereja berarsitektur Gotik adalah Katedral Cologne (mulai dibangun tahun 1248) (Swaan, 1969:226).

Foto 3.26. Ambang pada GSPM
(Dok: Cheviano Alputila, 2008)

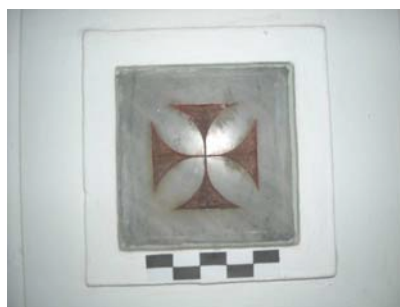
Terdapat hiasan salib yang berupa goresan pada marmer. Hiasan ini terdapat pada masing-masing tiang semu di dalam GSPM. Salib dengan bentuk seperti ini lazim disebut sebagai salib malta (<http://fuui.wordpress.com>). Hiasan salib ini tidak dapat disimpulkan berasal atau mendapat pengaruh dari arsitektur apa. Hiasan seperti ini juga terdapat pada gereja Katedral Jakarta. Pada Katedral Jakarta hiasan ini juga diletakkan di setiap tiang semu pada ruang umat. Hanya saja pada Katedral Jakarta hiasan ini terbuat dari logam.

Foto 3.28 dan Foto 3.29. Hiasan salib pada GSPM dan Katedral Jakarta
(Dok: Cheviano Alputila, 2008)

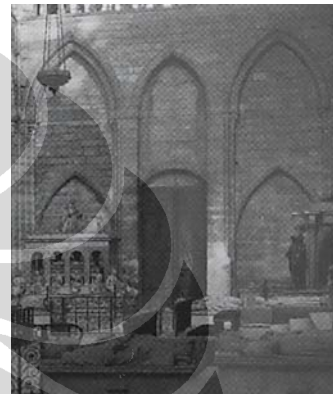
Hiasan lengkung patah pada GSPM tidak hanya ditemukan pada dinding luar tetapi juga pada dinding dalam gereja. Hiasan lengkung patah pada bagian dalam membentuk dua wujud hiasan yaitu ambang pada ruang doa dan jendela semu pada sisi barat ruang doa. Hiasan lengkung patah pada jendela semu ini ramping, meninggi, dan berujung runcung. Hiasan ini merupakan ciri khas arsitektur Gotik. Salah satu gereja berarsitektur Gotik yang memperlihatkan ciri ini adalah Katedral St. Denis di Paris.

Foto 3.31. Jendela semu di Katedral St. Denis
(Sumber: Martindale, 2003:87)

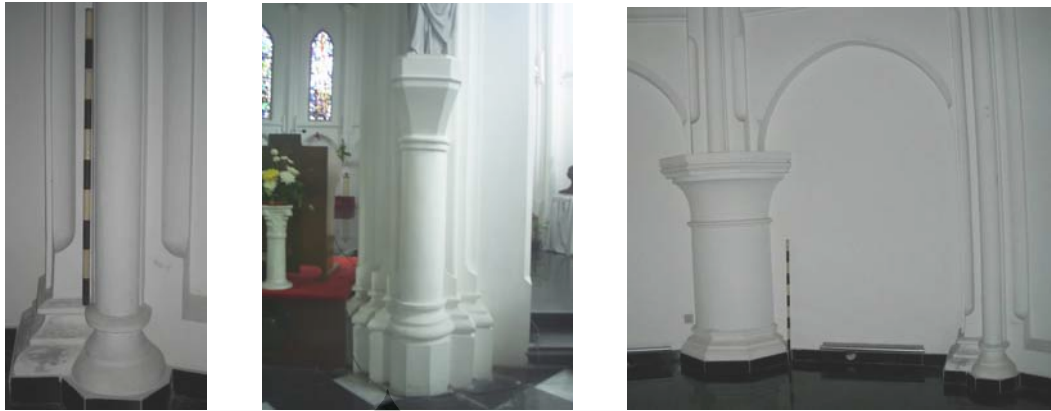
Hiasan tiang yang ada pada bangunan GSPM terdapat cukup banyak. Hiasan ini antara lain terdapat di altar, ruang doa, dan sebelah barat ruang umat. Pada altar, tiang yang pendek dan panjang dikombinasikan sehingga membentuk formasi tersendiri. Salah satu gereja bercorak Gotik yang menggunakan hiasan tiang ini adalah pada gereja Katedral Jakarta. Dasar tiang pada GSPM menunjukkan kemiripan bentuk dengan dasar tiang pada arsitektur Gotik.

Foto 3.32, Foto 3.33, dan Foto 3.34. Hiasan tiang pada GSPM
(Dok: Cheviano Alputila, 2008)

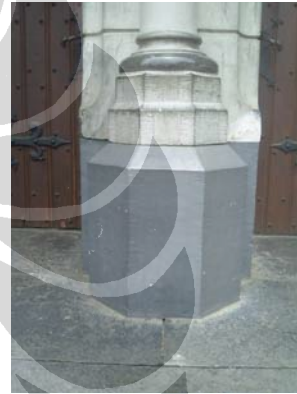
Foto 3.35 dan 3.36. Hiasan tiang pada Katedral Jakarta
(Dok: Cheviano Alputila, 2008)

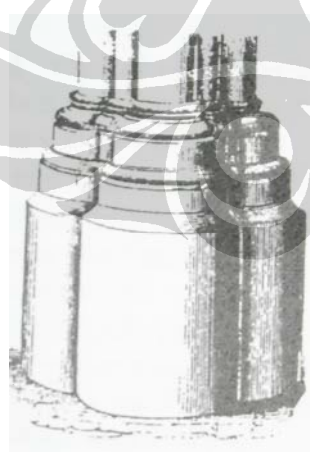
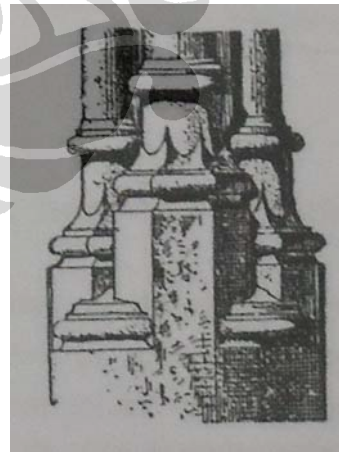
Gambar 3.11 dan 3.12. Hiasan tiang arsitektur Gotik
(Sumber: Harris, 1993:287,384)

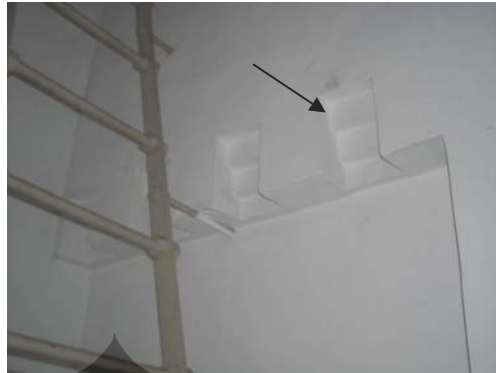
Foto 3.37. Hiasan *colonial casing* pada dinding menara GSPM
(Dok: Cheviano Alputila, 2008)

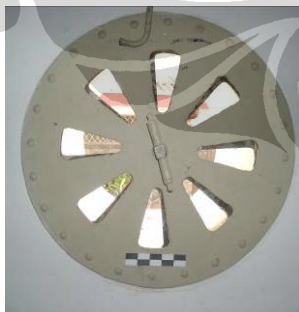
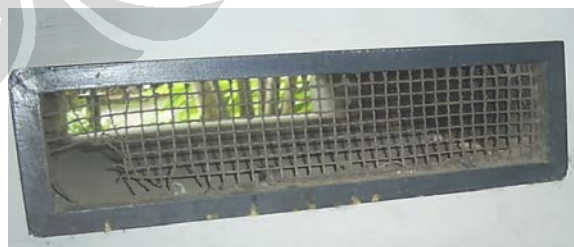
Pada GSPM lubang anginnya terbuat dari besi. Lubang angin yang berwarna coklat ini dapat dibuka tutup dengan sebuah tuas. Lubang angin ini berada sejajar dengan orang yang duduk di dalam gereja. Lubang angin pada gereja Bethel di Bandung juga dapat dibuka-tutup. Perbedaannya terletak pada pengendali sirkulasi udara-nya. Pada GSPM keluar masuk udara dapat dikendalikan oleh tuas pada lubang angin, sedangkan lubang angin pada gereja Bethel dibuatkan pintu kecil. Pada gereja Katedral Jakarta, yang suhu udaranya relatif lebih panas daripada Bandung dan Bogor, lubang angin dibuat tanpa ada pengendalian terhadap keluar-masuk udara. Dapat disimpulkan bahwa keberadaan lubang angin yang pada GSPM merupakan adaptasi terhadap suhu kota Bogor.

Foto 3.38 dan 3.39. Lubang angin pada GSPM dan Katedral Jakarta
(Dok: Cheviano Alputila, 2008)

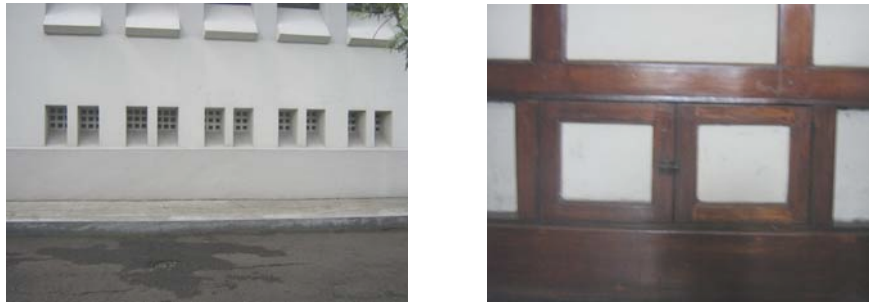
Foto 3.40 dan 3.41. Lubang angin pada Gereja Bethel
(Albertus Napitupulu, 2008)

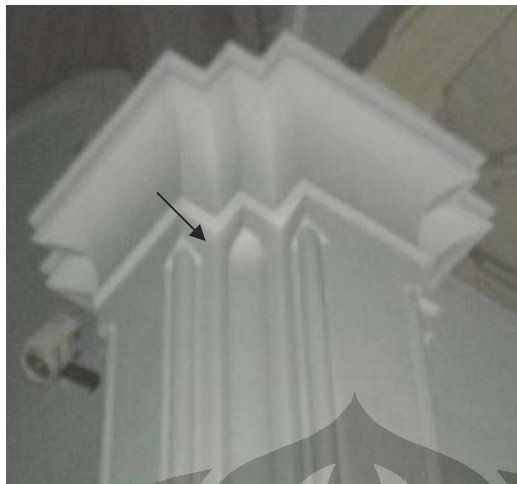
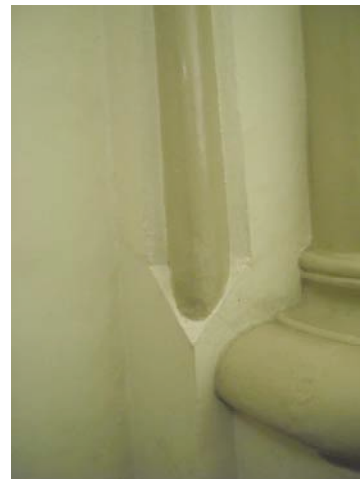
Pada badan *pilaster* di GSPM juga terdapat hiasan lengkung patah yang dibuat di sudut pada badan *pilaster*. Hiasan ini dibuat dengan cara menghilangkan sudut tiang atau membentuk sudut tiang menjadi pipa kecil (lihat gambar). Hiasan berbentuk ramping, meninggi, dan berujung lengkung patah ini merupakan hiasan yang ada pada arsitektur Gotik. Hiasan ini dibuat menyambung dari dasar hingga kepala *pilaster*. Salah satu bangunan yang memperlihatkan ciri ini adalah kapel susteran ursula.

Foto 3.42 dan 3.43. Hiasan lengkung patah pada badan pilaster GSPM dan Kapel Susteran Ursula
(Dok: Cheviano Alputila, 2008)

Tiang semu atau *pilaster* adalah tiang juga berfungsi menahan beban bangunan tetapi dibuat menyatu dengan dinding (Sumalyo, 2003:543). *Pilaster* ini dibuat sebagai konsekuensi dari pembuatan bangunan dengan dinding yang tinggi namun ramping. Penggunaan *pilaster* pada arsitektur klasik sudah dimulai sejak arsitektur Romawi dan dilanjutkan sampai pada masa sekarang. Salah satu bangunan Romawi yang menggunakan pilaster adalah Kuil Virilis di Roma (40 SM) (Sumalyo, 2003:32)

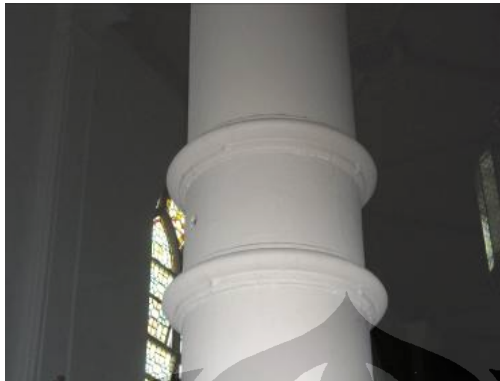
Tiang yang menopang atap ruang umat (*nave*) letaknya masing-masing 6 buah di kiri dan kanan *nave*. Pada badan tiang terdapat hiasan, yaitu bentuk seperti kelopak bunga dan dua buah gelang.

Bentuk gelang seperti yang ada pada tiang di ruang umat lazim disebut dengan *astragal*. *Astragal* adalah salah satu dari bentuk *molding* klasik yang berbentuk cembung, setengah lingkaran atau lebih, yang bentuknya seperti untaian manik atau tali yang tipis (Harris, 1993:51). Hiasan *astragal* sudah dikenal sejak jaman arsitektur Klasik pertama yaitu arsitektur Yunani (Sumalyo, 2003: 19). Biasanya untuk mencegah kekosongan pada badan tiang yang tinggi dan tanpa hiasan, hiasan *astragal* diletakkan pada badan tiang.

Foto 3.44. Astragal pada GSPM
(Dok: Cheviano Alputila, 2008)

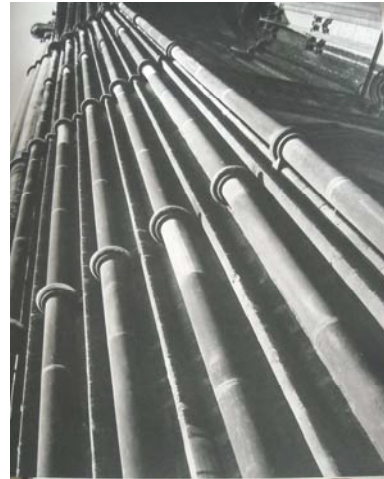
Foto 3.45. Astragal pada Katedral
Peterborough
(Sumber: Swaan, 1969:199)

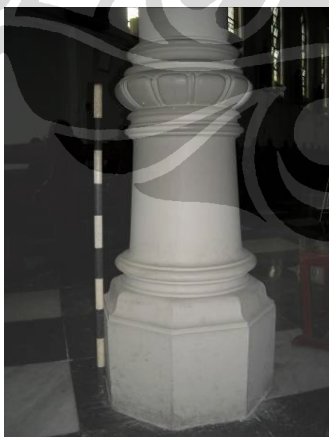
Dasar tiang yang menopang ruang umat berbentuk segi banyak dengan dengan molding berbentuk *inverted covolo*¹². Bentuk *molding* ini secara keseluruhan tidak berbentuk lingkaran penuh tetapi memiliki banyak sudut seperti dasar tiang. Bentuk dasar tiang seperti ini serupa dengan dasar tiang yang ada pada Katedral Jakarta. Jika dasar tiang ini dibandingkan dengan bangunan Eropa maka dasar tiang pada GSPM mirip dengan dasar tiang yang ada pada Katedral Cologne, Jerman.

Foto 3.46. Dasar tiang pada GSPM
(Dok: Cheviano Alputila, 2008)

Hal yang lazim pada bangunan yang menunjukkan ciri Gotik namun tidak terdapat pada GSPM adalah bahan tiang yang berbeda. Pada bangunan berciri Gotik badan tiangnya terbuat dari campuran semen atau beton sedangkan tiang pada GSPM terbuat dari logam yang kosong pada bagian tengahnya. Ini merupakan salah satu contoh adaptasi terhadap bahan bangunan yang sedang berkembang pada saat itu.

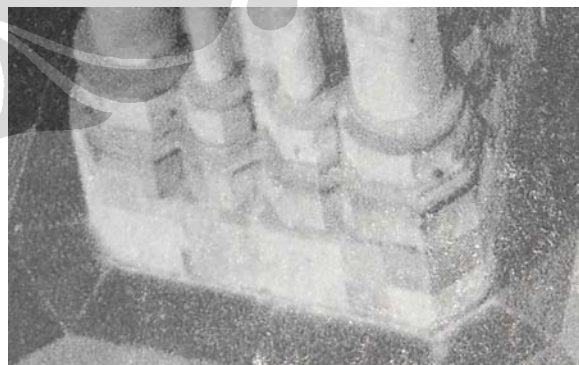
Foto 3.47. Dasar tiang pada Katedral Cologne
(Sumber: Swaan, 1969: 228)

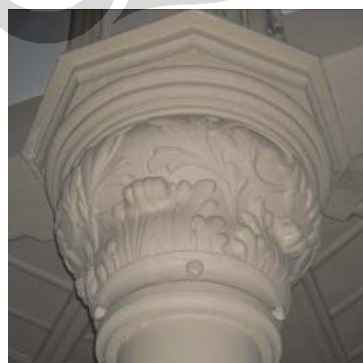
Kepala tiang yang menopang ruang umat dihiasi dipenuhi bentuk daun-daunan. Pada kepala tiang terdapat satu baris daun *acanthus* sedangkan sisanya hanya berupa suluran daun. Badan tiang hanya dihiasi oleh bentuk seperti kelopak bunga dan hanya dua *astragal*. Berdasarkan ciri-ciri ini maka tiang yang menopang ruang umat ini tidak mengacu pada satu gaya *order* tertentu dalam lima *order* arsitektur klasik.

Foto 3.50. Kepala Tiang Yang Menopang Atap Di Ruang Umat GSPM
(Dok: Cheviano Alputila, 2008)

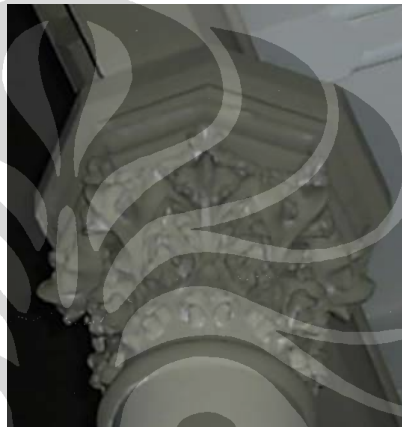
Secara keseluruhan terdapat dua tiang yang menopang balkon dibantu oleh dua tiang yang menopang atap ruang umat. Tiang yang menopang balkon ini juga memiliki kepala tiang yang dihiasi oleh dedaunan. Perbedaan tiang ini jika dibandingkan dengan tiang yang menopang *nave* adalah jumlah baris daun *acanthus*. Pada tiang yang menopang *nave* hanya dihiasi satu baris daun *acanthus* sedangkan pada tiang yang menopang balkon terdiri dari dua baris daun *acanthus*. Perbedaan yang lain adalah tiang balkon ini tidak memiliki hiasan suluran daun.

Foto 3.51. Tiang Yang Menopang Balkon
(Dok: Cheviano Alputila, 2008)

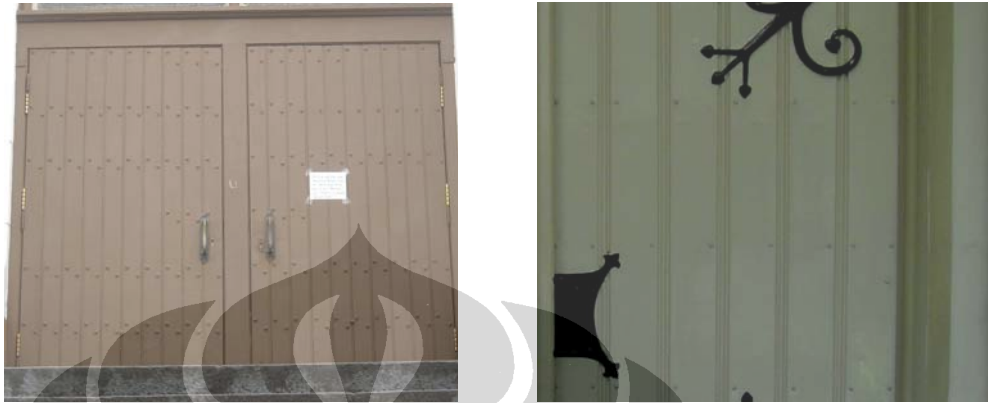
Pintu utama pada bangunan GSPM terbuat dari kayu. Pada badan pintu bagian luar terdapat hiasan bulat-bulat yang terbuat dari logam. Hiasan pintu seperti ini sudah muncul sejak abad pada ke-16. Bentuk pintu seperti ini umumnya lazim digunakan sebagai *exterior door* atau pintu yang menghubungkan dengan daerah di luar rumah. Hiasan seperti bulatan-bulatan kecil ini disebut *staggered*

*nail*¹³. Salah satu bangunan peribadatan yang juga memiliki pintu serupa adalah Kapel Susteran Ursula.

Foto 3.52 dan Foto 3.53. Pintu GSPM dan pintu Kapel Susteran Ursula
(Dok: Cheviano Alputila, 2008)

Pada badan pintu bagian dalam terdapat hiasan yang merupakan gabungan bentuk persegi dan lingkaran. Hiasan ini tidak diketahui berasal dari pengaruh arsitektur apa. Namun terdapat hiasan yang sama persis seperti pintu yang ada pada GSPM. Hiasan ini ada pada pintu Kapel RS Cikini dan Kapel Susteran Ursula.

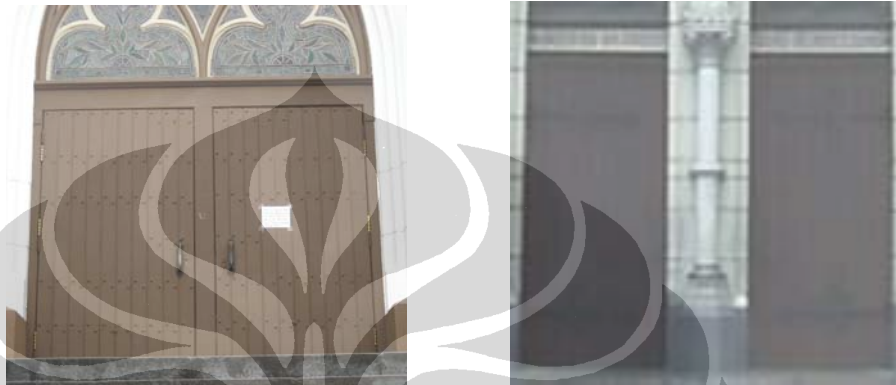
Pintu utama pada GSPM terdiri dari dua daun pintu dengan satu kayu pemisah di tengahnya. Bentuk ini sama dengan pintu yang ada pada gereja Katedral Jakarta. Pada GSPM pola pintu seperti ini juga di dapatkan pada pintu ruang peralatan misa dan dua pintu ruang pengakuan dosa.

Foto 3.57 dan 3.58. Pintu GSPM dan pintu Katedral Jakarta
(Dok: Cheviano Alputila, 2008)

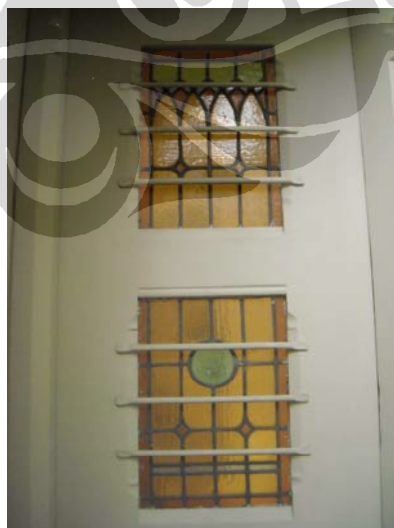
Pintu ruang peralatan misa terbuat dari kayu dan dicat berwarna coklat. Kaca pada pintu ini juga terbuat dari kaca patri. Pada kaca pintu terdapat hiasan yang berbentuk ramping, tinggi, dan berujung atas lengkung patah. Hiasan ini adalah bentuk yang khas dari arsitektur Gotik.

Foto 3.59. Hiasan Lengkung Patah Pada Pintu Ruang Peralatan Misa
(Dok: Cheviano Alputila, 2008)

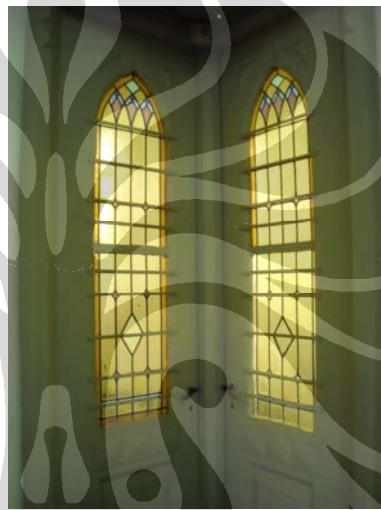
Pintu ruang pengakuan dosa juga terbuat dari kayu dan berwarna coklat. Pada daun pintu juga terdapat hiasan berupa kaca patri. Beda dengan hiasan kaca patri pada pintu ruang perlengkapan misa, pada pintu ini ujung atas hiasan kaca patriya berbentuk lengkung patah. Hiasan pada kaca patri juga berbentuk ramping, tinggi, dan lengkung patah. Hiasan ini merupakan bentuk yang khas dari arsitektur Gotik. Gagang pintu memiliki bentuk yang sama dengan pintu ruang perlengkapan misa.

Foto 3.60. Hiasan Lengkung Patah Pada Pintu Ruang Pengakuan Dosa
(Dok: Cheviano Alputila, 2008)

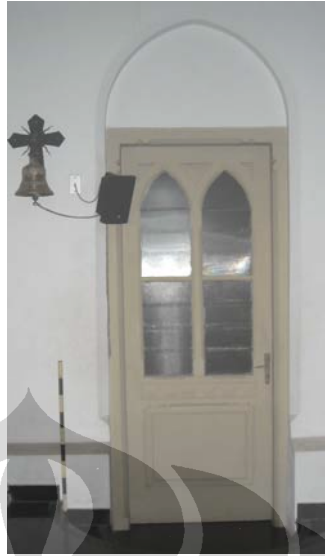
Ruang sakristi dan ruang altar dihubungkan oleh dua pintu yang ada di utara dan selatan dinding ruang altar. Pintu ini terbuat dari kayu dan berwarna coklat. Pada daun pintu terdapat hiasan berupa kaca es. Kaca es berbentuk ramping, meninggi dan berujung lengkung patah. Bentuk lengkung patah seperti ini merupakan hiasan khas yang ada pada arsitektur Gotik.

Foto 3.61. Hiasan Lengkung Patah Pada Pintu Sakristi
(Dok: Cheviano Alputila, 2008)

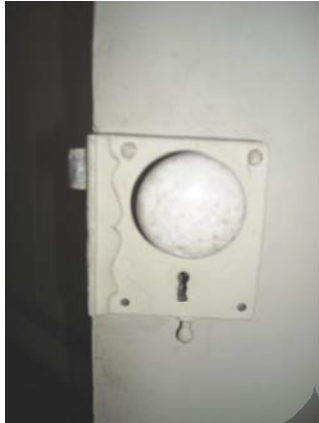
Ruang sakristi terbagi lagi menjadi tiga ruangan. Ruangan pertama (K1) dan ruang kedua (K2) dipisahkan oleh sebuah pintu. Gagang pintunya berbentuk bulat dan berwarna putih. Gagang pintu seperti ini sudah digunakan pada jaman gaya arsitektur *Colonial*¹⁵. Salah satu gagang pintu yang mirip seperti gagang pintu pada GSPM berasal dari tahun 1722.

Foto 3.63. Gagang pintu pada ruang sakristi
(Dok: Cheviano Alputila, 2008)

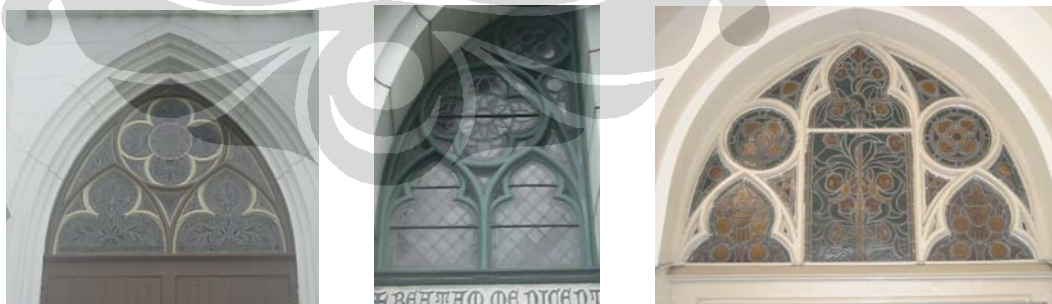
Hiasan yang ada pada jendela kaca patri diatas pintu utama lazim dikenal dengan nama *quatrefoil*. *Quatrefoil* adalah bentuk setengah lingkaran (cuping) atau yang bentuknya mendekati, saling bersinggungan satu sama lain pada titik-titik tertentu, yang ada pada Tracery (Harris, 1993:354). *Tracery*¹⁶ adalah kerangka jendela bagian atas yang terbuat dari batu atau kayu, berujung lengkung patah dan merupakan ornamen khas arsitektur Gotik (Swaan, 1969:318). Pada GSPM kerangka jendela ini tidak lagi terbuat dari batu atau kayu tetapi dari logam. Hiasan ini juga ditunjukkan oleh beberapa bangunan Neo Gotik seperti gereja Katedral Jakarta, Kapel Susteran Ursula, dan Kapel RS Cikini.

Foto 3.64, 3.65, dan 3.66. *Tracery* pada GSPM, Katedral Jakarta, dan Kapel Susteran Ursula
(Dok: Cheviano Alputila, 2008)

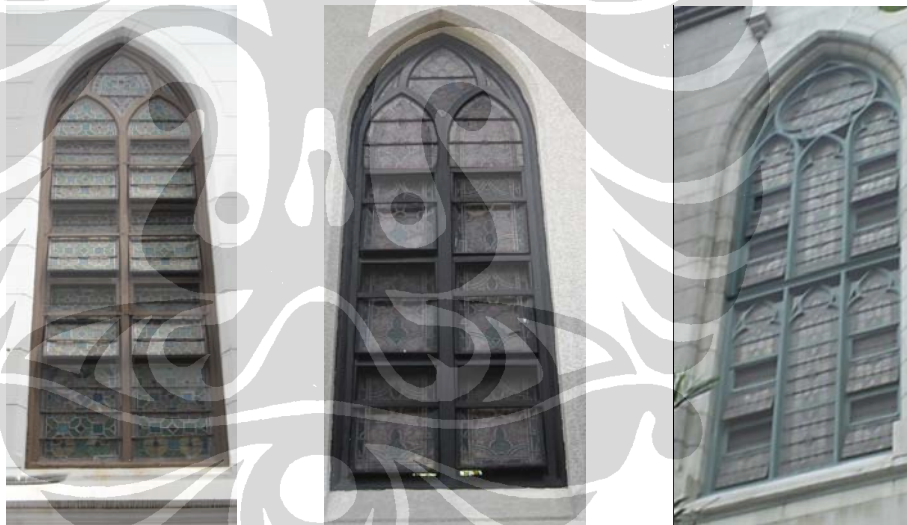
Pada kedua sisi samping dari GSPM terdapat jendela kaca patri yang diletakkan berderet-deret. Bentuk bingkai jendela pada bagian samping ini ramping, tinggi, dan memiliki puncak yang lengkung patah. Hiasan pada kaca patri membentuk pola geometris. Bentuk jendela yang ramping meninggi dengan pola hiasan geometris seperti ini serupa dengan jendela-jendela gereja berarsitektur Gotik. Salah satu contoh bentuk jendela gereja berarsitektur Gotik yang serupa dengan bentuk jendela GSPM adalah jendela Katedral Naumburg, Jerman dan kapel Ste di Paris (Sumalyo, 2003:142 dan Martindale, 1991:63,90). Tidak seperti jendela-jendela yang ada pada arsitektur Gotik, jendela kaca patri yang ada pada bangunan GSPM dapat digunakan sebagai sirkulator udara. Hal ini dapat terjadi karena teknologi yang ada pada saat GSPM dibangun sudah jauh berkembang dan juga dapat dipicu oleh adaptasi terhadap iklim tropis di Indonesia.

Foto 3.67, 3.68, dan 3.69. Jendela kaca patri pada GSPM, Kapel RS Cikini, dan Katedral Jakarta
(Dok: Cheviano Alputila, 2008)

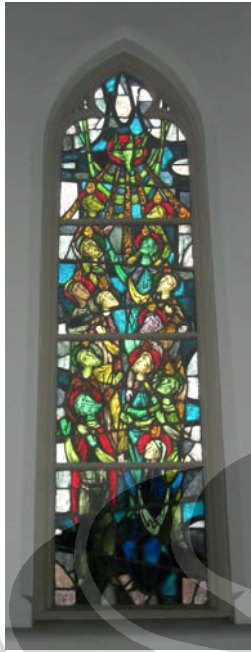
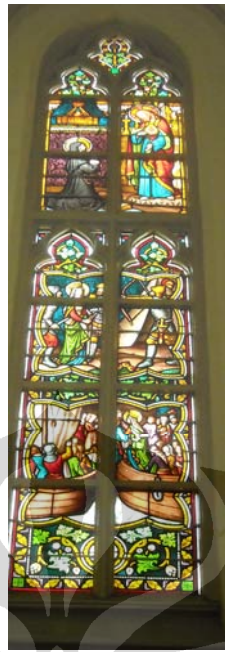
Selain jendela kaca patri yang ada pada samping gereja, pada apse terdapat jendela yang menceritakan peristiwa dari Alkitab. *Tracery* yang ada pada jendela ini berbentuk ramping, tinggi dan memiliki puncak ujung berbentuk lengkung patah. Bentuk seperti ini juga hanya diperlihatkan oleh jendela-jendela yang ada pada karya arsitektur Gotik. Salah satu contohnya adalah jendela yang ada pada gereja Katedral Bourges, Perancis (Swaan, 1969:26).

Foto 3.70 dan 3.71. Jendela yang menceritakan peristiwa Alkitab pada GSPM dan Kapel Susteran Ursula

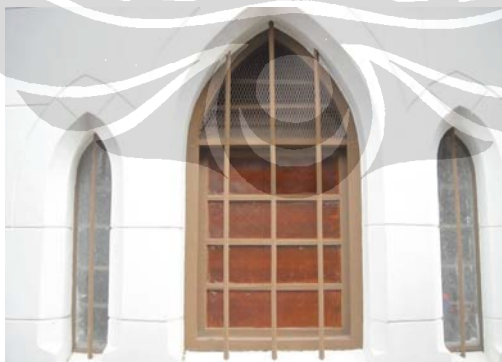
Jendela lain yang ada pada GSPM adalah jendela kaca es. *Tracery* pada jendela ini juga memunculkan karakter jendela arsitektur Gotik yang ramping, tinggi, dan memiliki puncak yang lengkung patah. Salah satu contoh gereja berarsitektur Gotik yang menunjukkan kemiripan adalah jendela pada gereja Katedral Jakarta.

Foto 3.73 dan 3.74. Jendela pada GSPM dan Katedral Jakarta

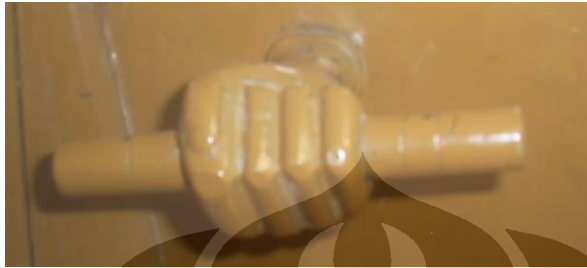
Bentuk gagang lemari pada ruang doa selatan di GSPM berbentuk seperti tangan yang memegang gulungan kertas. Bentuk gagang seperti ini sudah mulai dikenal pada jaman *colonial architecture*¹⁷. Gagang pintu yang mirip dengan GSPM berasal dari abad ke-18. Karena gereja GSPM dibangun atas prakarsa pastor Belanda maka gagang lemari pada ruang doa mungkin dipengaruhi gaya *dutch colonial architecture*.

Foto 3.77. Gagang lemari pada ruang doa

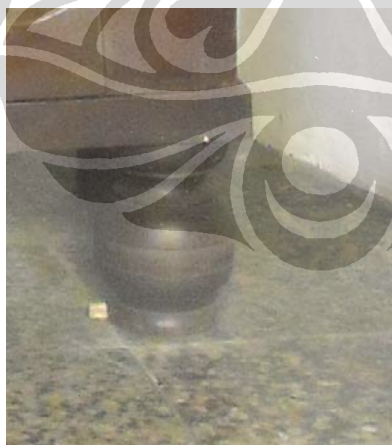
Salah satu lemari pada ruang sakristi memiliki bentuk yang berbeda jika dibandingkan dengan lemari yang lain pada GSPM. Lemari ini memiliki kaki berbentuk seperti kendi. Bentuk kaki seperti ini mulai digunakan sejak tahun 1700-1730. Gaya furnitur yang berkembang pada saat itu adalah gaya *William and Mary*¹⁸. Bentuk seperti ini kemudian tetap ada sampai tahun 1900-an (Aronson, 58:1995 dan Kirk, 2000:58).

Foto 3.78. Kaki lemari di sakristi

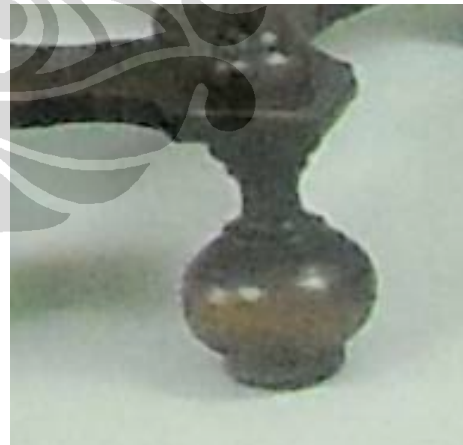
Foto 3.79. Kaki lemari dari tahun 1710

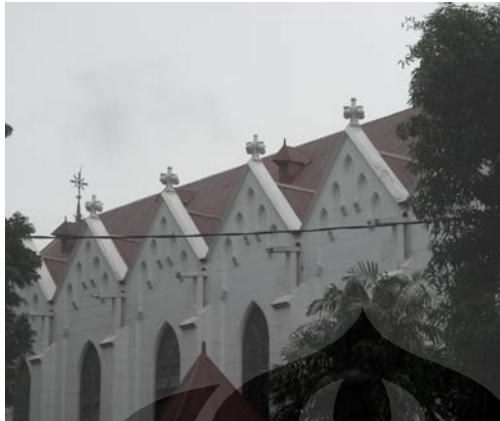
Atap pada bagian samping dan belakang dari bangunan GSPM berbentuk pelana. Atap GSPM tersusun dari satu atap pelana di atas *nave*, dengan tujuh atap pelana kecil di atas masing-masing *aisle*. Adapun bagian apse dan ruang doa dari bangunan GSPM ditutupi oleh atap yang berbentuk kerucut bersegi banyak. Bentuk atap pelana ini sudah digunakan pada karya arsitektur Kristen Awal. Bentuk atap pelana ini kemudian berlanjut hingga sekarang. Bangunan yang memperlihatkan ciri ini adalah Gereja Katedral Santo Patrick di New York. Gereja ini dibangun tahun 1858 dan bergaya Neo Gotik (Heuken, 1991: 110).

Foto 3.84. Atap GSPM

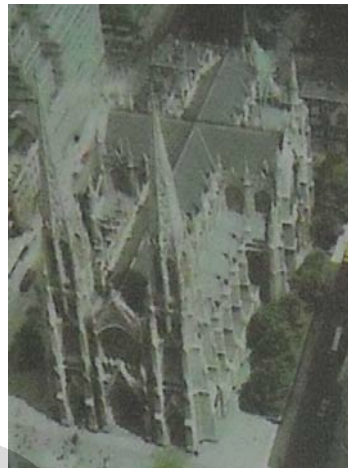
Foto 3.85. Tampak atas
Katedral Santo Patrick

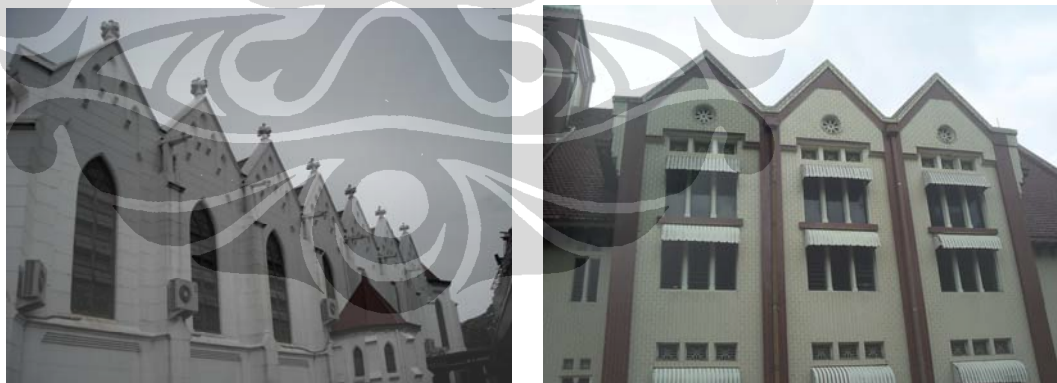
Pada bagian utara dan selatan bangunan GSPM terdapat *gable* berderet yang menutupi atap pelana yang ada di atas aisle. Pada gereja-gereja di Indonesia, bentuk serupa hanya diperlihatkan oleh gereja Zebaoth, yang berada tidak jauh dari bangunan GSPM. Bedanya bangunan GSPM memiliki tujuh *gable* berderet pada masing-masing sisinya, sedangkan pada Zebaoth hanya terdiri dari tiga *gable* berderet.

Foto 3.86 dan 3.87. *Gable* pada GSPM dan Gereja Zebaoth

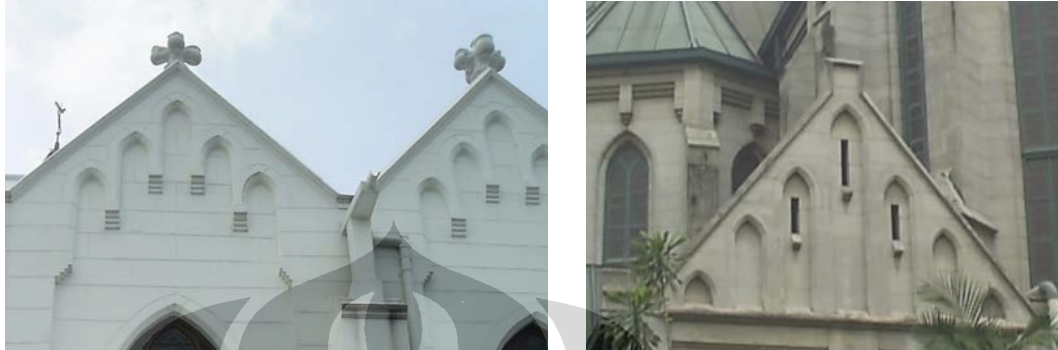
Pada badan *gable* terdapat hiasan lengkung patah yang meninggi dan ramping. Hiasan ini merupakan salah satu ciri khas dari arsitektur Gotik. Hiasan

lengkung patah ini divariasikan dengan hiasan *colonial casing*. Salah satu gereja bercorak Gotik yang memperlihatkan bentuk yang sama adalah Katedral Jakarta.

Foto 3.88 dan 3.89. *Gable* pada GSPM dan Katedral Jakarta
(Dok: Cheviano Alputila, 2008)

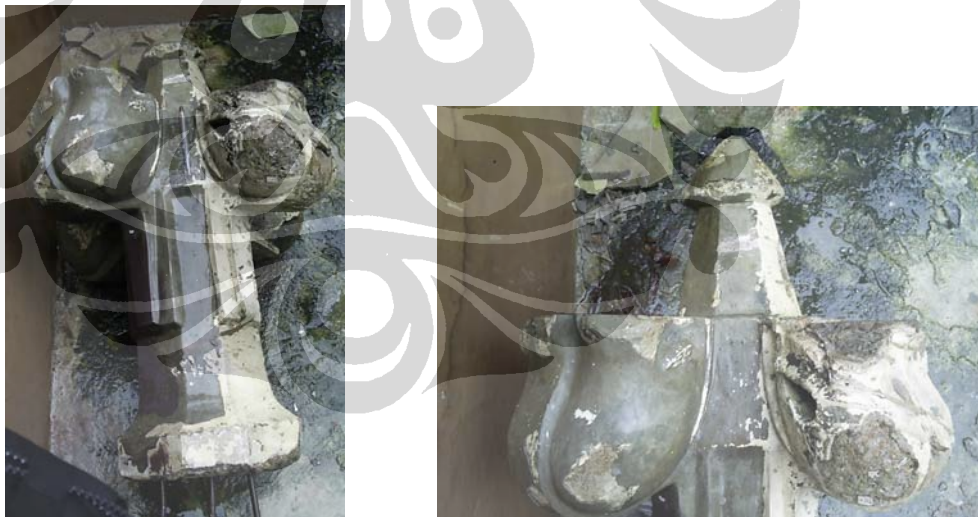
Foto 3.90 dan 3.91. Hiasan pada ujung *gable* yang sudah rusak pada GSPM
(Dok: Cheviano Alputila, 2008)

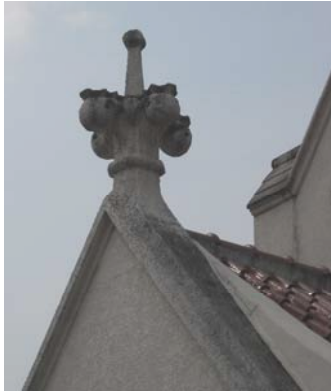
Pada puncak setiap *gable* terdapat hiasan seperti mata tombak. Hiasan ini juga terdapat di gereja Katedral Jakarta, Kapel RS Cikini, dan gereja Hati Kudus Yesus di Malang. Hiasan ini juga merupakan salah satu ciri dari arsitektur Gotik (Boediono, 1997: 118).

Foto 3.92 dan 3.93. Hiasan pada RS Cikini dan Katedral Jakarta

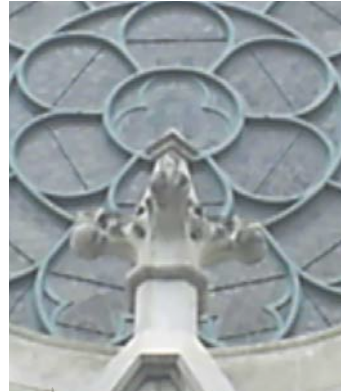
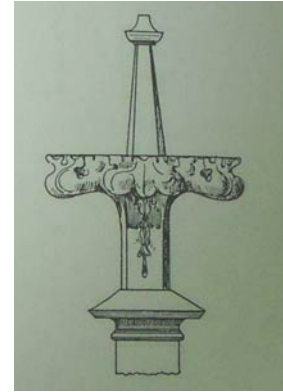
Gambar 3.16. Hiasan pada arsitektur Gotik
