BAB 1

PENDAHULUAN

1.1 Latar Belakang

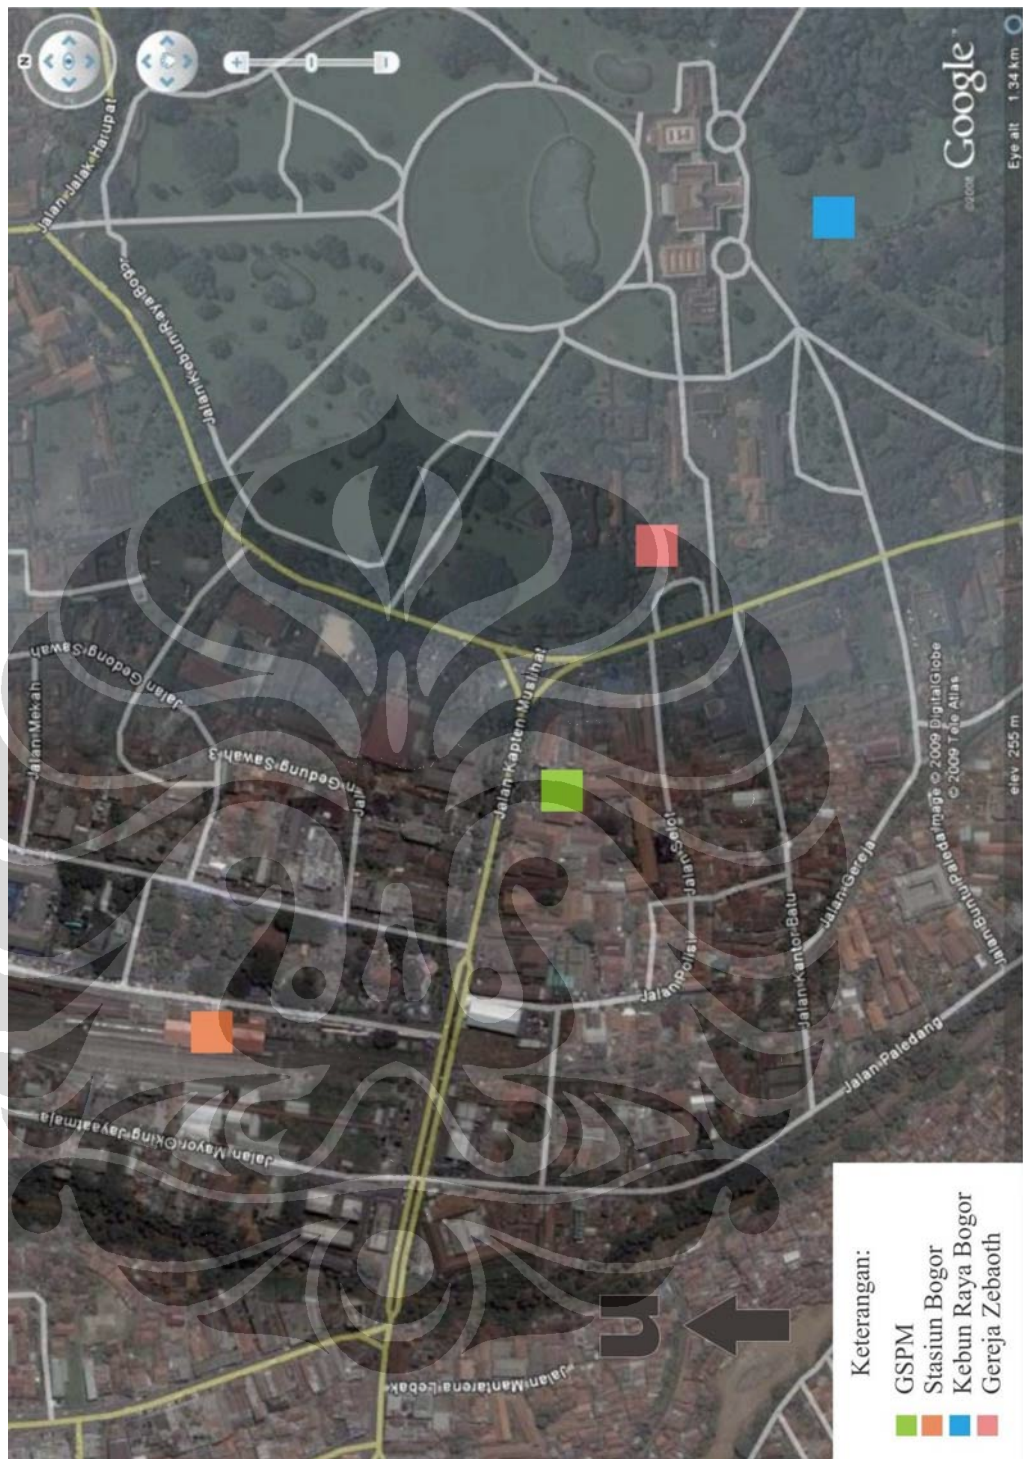
Foto 1.2. Keletakan GSPM dalam Kota Bogor
(Sumber: www.googleearth.com, 2009)
Modifikasi oleh: Cheviano Alputila

Melania, Lembaga Pendidikan Mardi Yuana, dan Yayasan 17 Agustus (lihat peta situasi halaman 5).

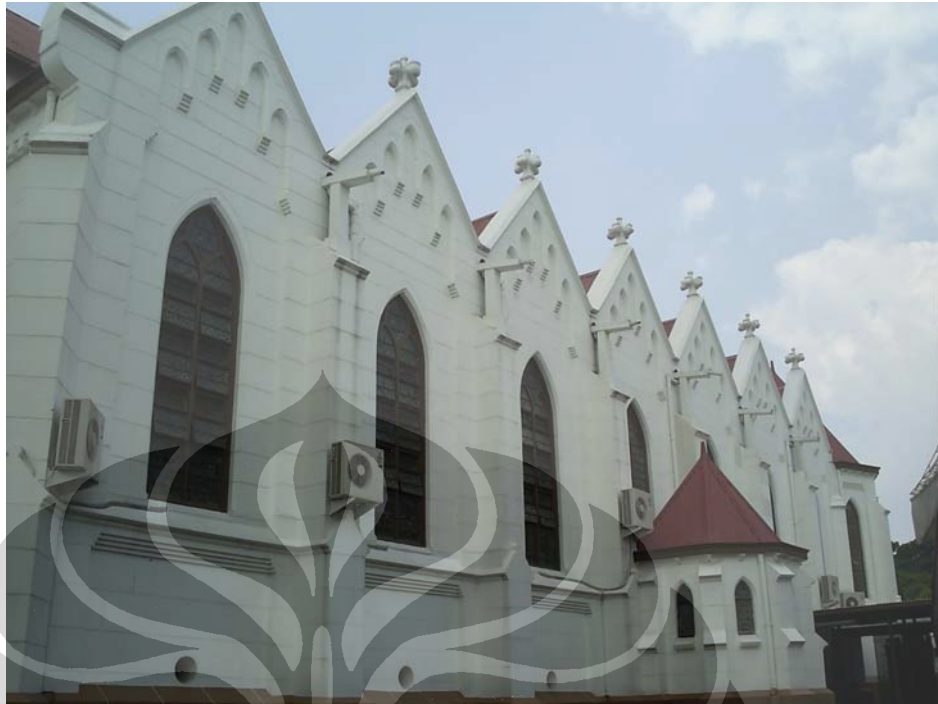
Foto 1.4. Tampak Samping Gereja Santa Perawan Maria
(Dok: Cheviano Alputila, 2008)

Hal yang unik dari gereja ini terdapat deretan *gable*⁸ pada atap sisi utara dan selatan. Pada puncak dari setiap *gable* terdapat hiasan yang berbentuk seperti mata tombak.

Secara keseluruhan denah gereja berbentuk persegi panjang. Gereja didirikan pada tanah yang miring. Bangunan gereja membujur dari timur ke barat, dengan pintu masuk menghadap barat. Bagian lantai bangunan gereja ditinggikan sehingga ada tangga masuk pada pintu masuk gereja. Terdapat menara lonceng di sisi barat laut dengan hiasan ayam. Atap gereja terbuat dari seng. Pada atap terdapat *lucarne*⁷ yang juga terbuat dari seng.
