## BAB 2 SEJARAH GEREJA KOINONIA

## BAB 3 BANGUNAN GEREJA KOINONIA

### 3.1 Gambaran Umum Gereja Koinonia

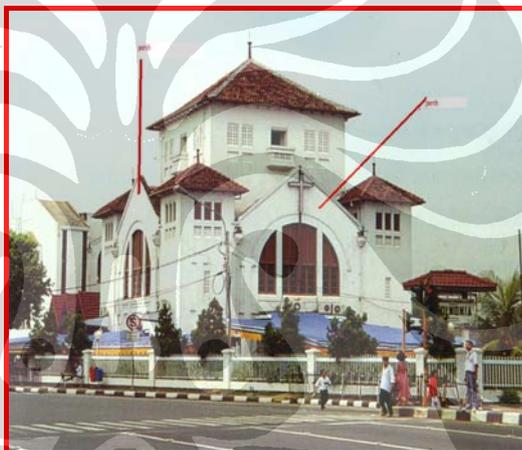
Foto 3.1 *Porch* pada Gereja Koinonia  
Dok. : Kantor Sekretariat Gereja Koinonia 2008

Bangunan Gereja Koinonia memiliki desain gereja Protestan pada umumnya, yaitu memiliki denah persegi, dengan hiasan yang sederhana. Bentuk denah gereja dipengaruhi oleh aturan geometri, yaitu bagian bangunan terdiri atas empat ruangan yang merupakan ruang tangga terdapat di keempat sudut gereja, satu ruang utama gereja, kemudian empat buah *porch*<sup>30</sup> dengan bentuk sama di keempat sisi gereja yang menempel sejajar dengan bangunan ruang tangga.

Bagian atap gereja memiliki desain bentuk limas segi empat yang berjumlah lima buah bagian atap, yaitu bagian atap yang terdapat pada masing-masing ruang tangga ada empat buah dan satu buah atap pada bagian ruang utama. Kemudian pada tiap-tiap *porch* juga terdapat atap yang berbentuk pelana dengan ujung meruncing mengikuti bentuk *porch*.

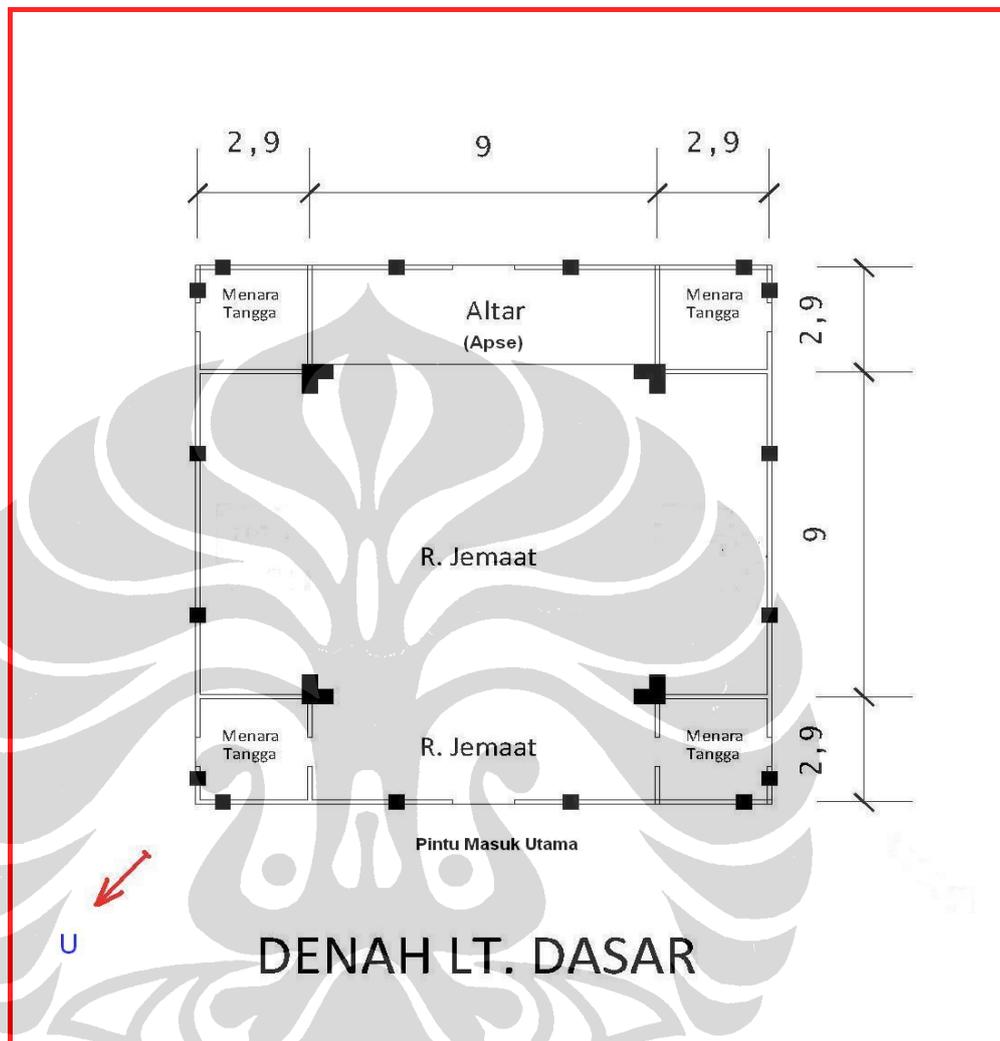
Gambar 3.1 Denah lantai satu bangunan Gereja Koinonia  
Dibuat dan digambar oleh: Teguh Sulistyو Suherman 2008

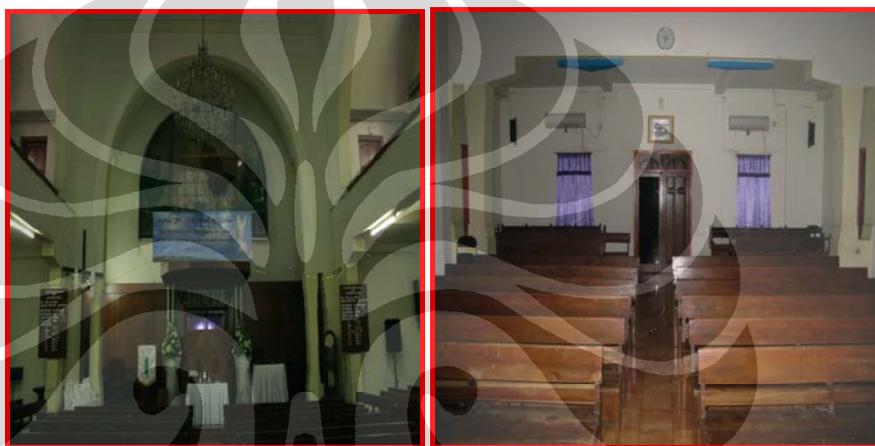
Foto 3.3 Ruang utama jemaat, tampak dari pintu masuk (a) dan tampak dari ruang altar (b).  
Dok. : Rinno Widiyanto 2008 & Wira Pratama 2009

Ruang utama jemaat memiliki bangku yang digunakan untuk menampung para jemaat yang akan beribadah. Bangku-bangku tersebut terbagi ke dalam dua baris, setiap baris terdiri dari enam buah bangku yang tersusun ke belakang. Di antara kedua baris bangku diberi celah untuk memudahkan jemaat lewat dan memasuki tempat ruang utama. Celah di antara baris bangku langsung menuju pintu masuk utama gereja yang berada di sisi utara pada lantai satu bangunan.

Batas antara ruang utama dengan altar (*apse*) yaitu terlihat pada lantai yang ditinggikan untuk altar utama. Sedangkan bagian sayap kiri dan kanan pada ruang utama di lantai satu terdapat ruang yang digunakan sebagai tempat meletakkan alat musik pengiring paduan suara. Ruang sayap kiri tepatnya sisi sebelah timur laut dari ruangan utama jemaat terdapat alat musik pengiring berupa piano dan organ. Sedangkan pada ruang sayap kanan tepatnya di sisi sebelah barat daya dari ruangan utama jemaat terdapat hiasan jam berukuran besar dengan desain klasik.

Kondisi ruangan utama jemaat telah mengalami perbaikan pada bagian lantai karena beberapa bagian mengalami kerusakan. Akan tetapi untuk bangunan utama belum ada perubahan dan masih dipertahankan bentuk aslinya.

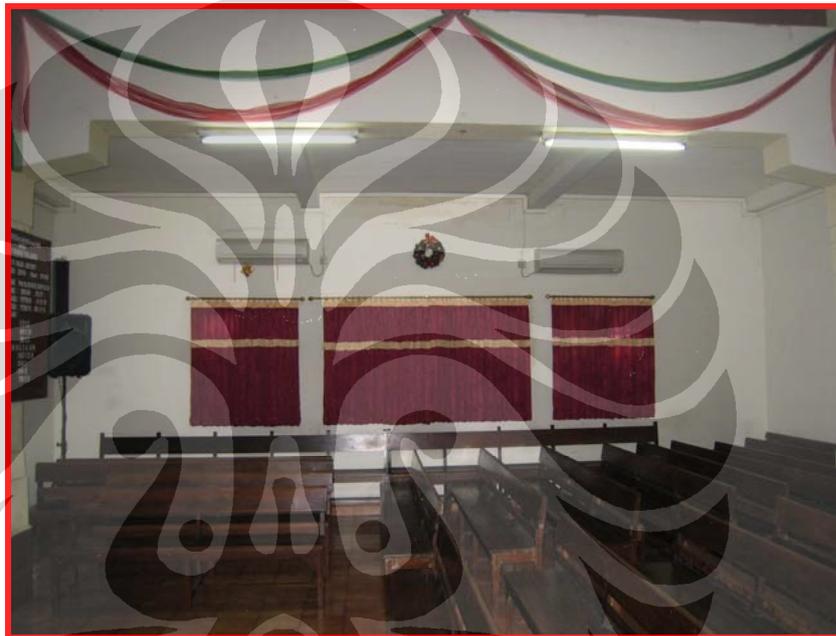
Foto 3.4 Ruang sayap kanan  
Dok. : Rinno Widiyanto 2008

Ruangan ini terletak di sebelah kanan dari ruangan utama jemaat, tepatnya berada di dinding sebelah barat daya dari bangunan gereja. Batas antara ruang sayap kanan dengan ruangan utama jemaat terlihat dari bentuk lekukan dinding atap ruang sayap kanan yang terbentuk dari pertemuan antara tiang penyokong bangunan sebelah selatan dan tiang bangunan sebelah barat dengan dinding bagian bawah dari ruangan kursi jemaat di lantai dua bagian barat daya.

Panjang ruang sayap kanan merupakan jarak pertemuan antara tiang penyokong bangunan sebelah selatan dengan tiang penyokong bangunan sebelah barat. Sedangkan lebar sayap kanan merupakan panjang dinding menara tangga bagian selatan dengan panjang dinding menara tangga bagian barat yang berbentuk persegi.

Ruangan sayap kanan masih termasuk bagian ruangan utama jemaat. Pada ruang ini terdapat bangku-bangku untuk jemaat duduk saat melakukan ibadah. Bangku-bangku ini diletakan menghadap ke arah timur laut atau berhadapan dengan ruangan sayap kiri dari bangunan gereja.

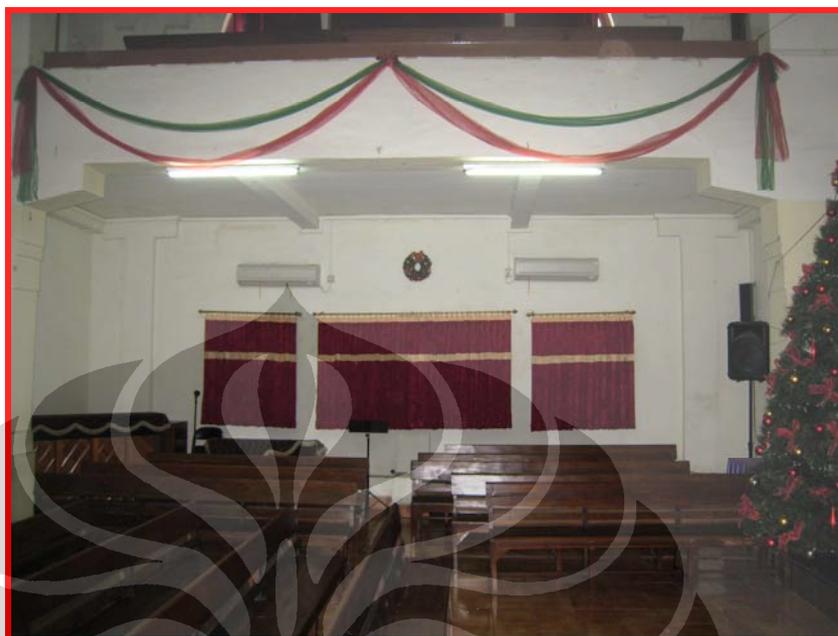
Foto 3.5 Ruang sayap kiri  
Dok. : Rinno Widiyanto 2008

Ruangan ini terletak di sebelah kiri dari ruangan utama jemaat, tepatnya berada di dinding sebelah timur laut dari bangunan gereja. Batas antara ruang sayap kanan dengan ruangan utama jemaat terlihat dari bentuk lekukan dinding atap ruang sayap kiri yang terbentuk dari pertemuan antara tiang penyangg bangunan sebelah utara dan tiang bangunan sebelah timur dengan dinding bagian bawah dari ruangan kursi jemaat di lantai dua bagian timur laut. Panjang ruang sayap kiri merupakan jarak pertemuan antar tiang penyangg bangunan sebelah utara dengan tiang penyangg bangunan sebelah timur. Sedangkan lebar sayap kiri merupakan panjang dinding menara tangga bagian utara dengan panjang dinding menara tangga bagian timur.

Ruangan bagian sayap kiri masih termasuk bagian ruangan utama jemaat sama seperti ruangan sayap kanan. Pada ruang ini terdapat bangku-bangku untuk jemaat duduk saat melakukan ibadah. Bangku-bangku diletakan menghadap ke arah barat daya atau berhadapan dengan ruangan sayap kanan dari bangunan gereja. Pada ruangan sayap kiri terdapat instrumen alat musik yang digunakan sebagai alat pendukung dalam peribadatan. Instrumen musik tersebut berada di bagian pojok ruangan ini.

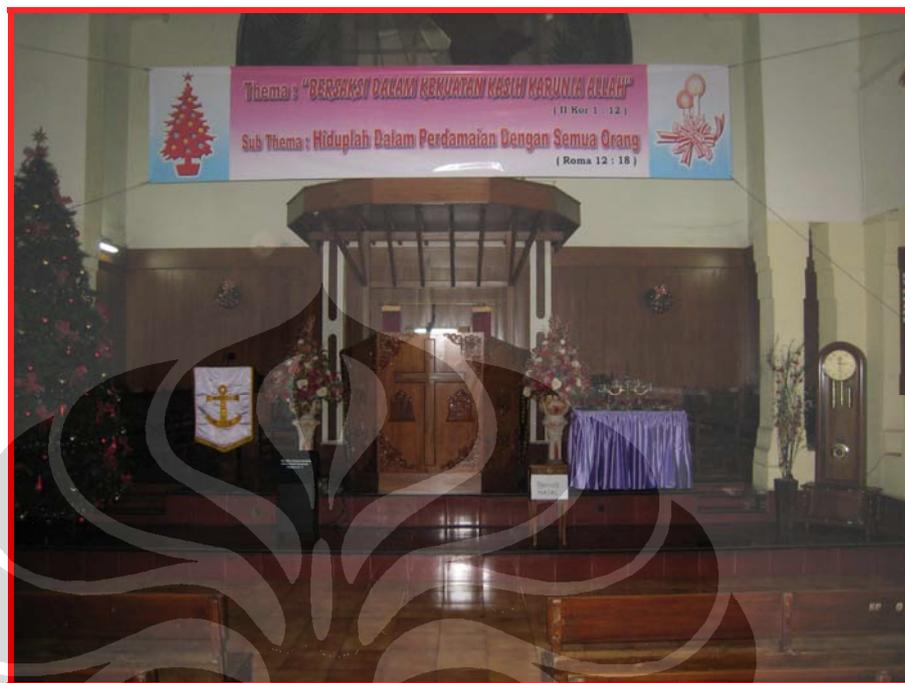
Foto 3.6 Ruang altar utama dan mimbar  
Dok. : Rinno Widiyanto 2008

Bagian altar (*apse*) telah mengalami perbaikan pada lantainya. Kemudian bagian lainnya yang mengalami perbaikan adalah dinding *background* altar (*apse*) kayu.

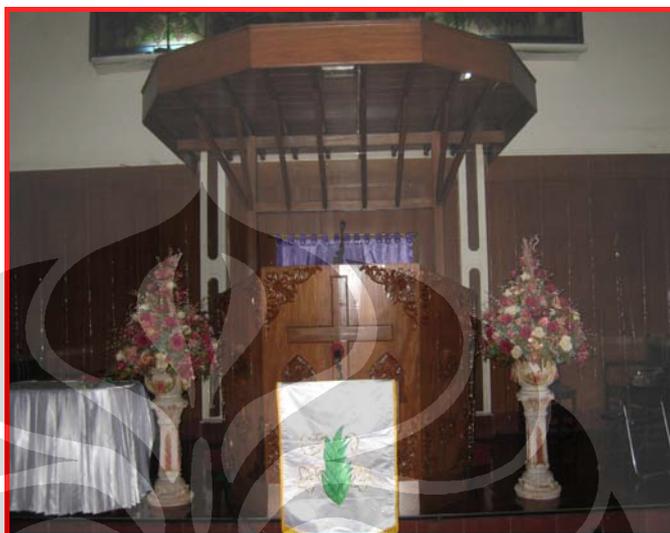
Foto 3.7 Mimbar  
Dok. : Rinno Widiyanto 2008

Mimbar merupakan tempat pendeta melakukan khutbah, mimbar yang terdapat di Gereja Koinonia berbentuk persegi delapan, akan tetapi tiga sisi bagian belakang mimbar sudah tidak ada, karena bagian tersebut dijadikan pintu masuk menuju mimbar. Bagian tengah mimbar merupakan tempat ruang duduk ataupun tempat berdiri pendeta saat melakukan khutbah. Bagian tengah mimbar terdapat tempat duduk untuk pendeta, sedangkan di bagian bawahnya terdapat kotak serbaguna yang dapat digunakan untuk menyimpan perlengkapan-perengkapan seorang pendeta ketika melakukan khutbah di mimbar. Mimbar terletak di tengah-tengah ruang altar menghadap sisi barat laut atau menghadap ruang utama jemaat dan pintu utama gereja.

Bagian lain dari mimbar yaitu atap mimbar. Atap pada mimbar memiliki desain bentuk sesuai dengan bentuk badan mimbar yaitu segi delapan tanpa tiga sisi di bagian belakangnya. Atap mimbar dibuat menyatu dengan dinding bangunan sisi tenggara tepatnya berada di bawah dari hiasan kaca patri. Tinggi badan mimbar 1,5 meter dari lantai, sedangkan untuk tinggi mimbar dari lantai sampai pada atap mimbar yaitu 2,5 meter.

Mimbar yang dimiliki Gereja Koinonia merupakan mimbar baru. Mimbar lama telah rusak dimakan usia. Akan tetapi pihak gereja menyebutkan bahwa bentuk mimbar yang ada sekarang meniru bentuk asli mimbar lama. Modifikasi yang ada pada mimbar baru terdapat pada bentuk ragam hiasnya.

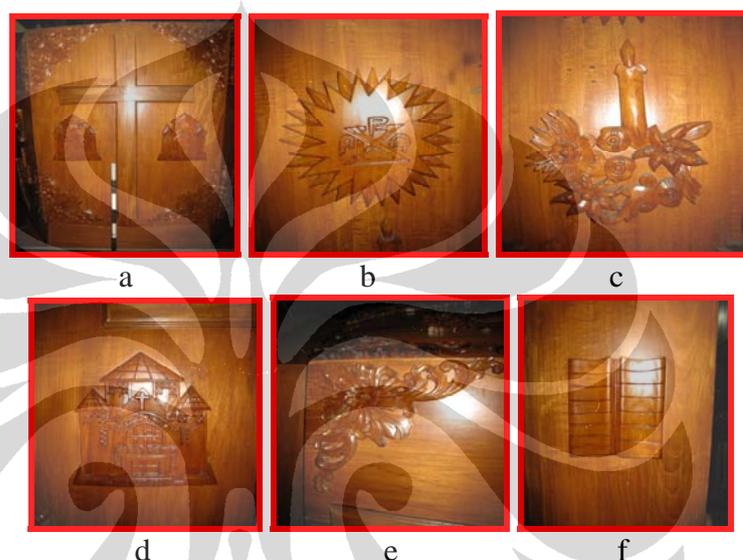
Foto 3.8 Ragam hias mimbar  
Dok. : Rinno Widiyanto 2008

Terdapat lambang salib pada muka mimbar. Letak dari lambang salib tersebut berada tepat ditengah-tengah muka mimbar. Motif hias lain yang terdapat pada mimbar bangunan Gereja Koinonia adalah matahari, lilin, gereja, bunga, dan buku/ Al-kitab (Foto 3.9).

- a. Lambang matahari ini terdapat pada sisi kiri dan sisi kanan dari mimbar. Masing-masing berjumlah satu di setiap sisi.
- b. Bentuk matahari ini memiliki tulisan symbol yang terletak di tengah-tengah dari lambang matahari.
- c. Lambang lilin ini sama seperti lambang matahari, yaitu terletak pada sisi kiri dan kanan mimbar dengan jumlah satu buah pada dua masing-masing sisi mimbar. Lambang yang ada yaitu bentuk lilin yang menyala dengan alas dari bunga.

- d. Lambang bentuk gereja ini terdapat pada sisi muka depan mimbar. Letaknya tepat berada di bawah lambang salib. Kedua lambang muka Gereja Koinonia ini berada di sisi kiri dan sisi kanan dari salib pada muka mimbar tersebut.
- e. Lambang buang-bunga pada mimbar ditemukan pada sudut-sudut mimbar. Bagian sisi muka mimbar terdapat motif ini pada ujung-ujungnya. Kemudian motif bunga-bunga juga ditemukan pada sisi kiri dan kanan mimbar. Motif bunga-bunga ini untuk desain Eropa lebih dikenal dengan motif bunga *acantus*.
- f. Lambang buku terdapat di sisi kiri dan kanan dari mimbar. Masing-masing sisi terdapat satu lambang buku. Letaknya pada posisi di bawah dari letak lambang lilin dan matahari.

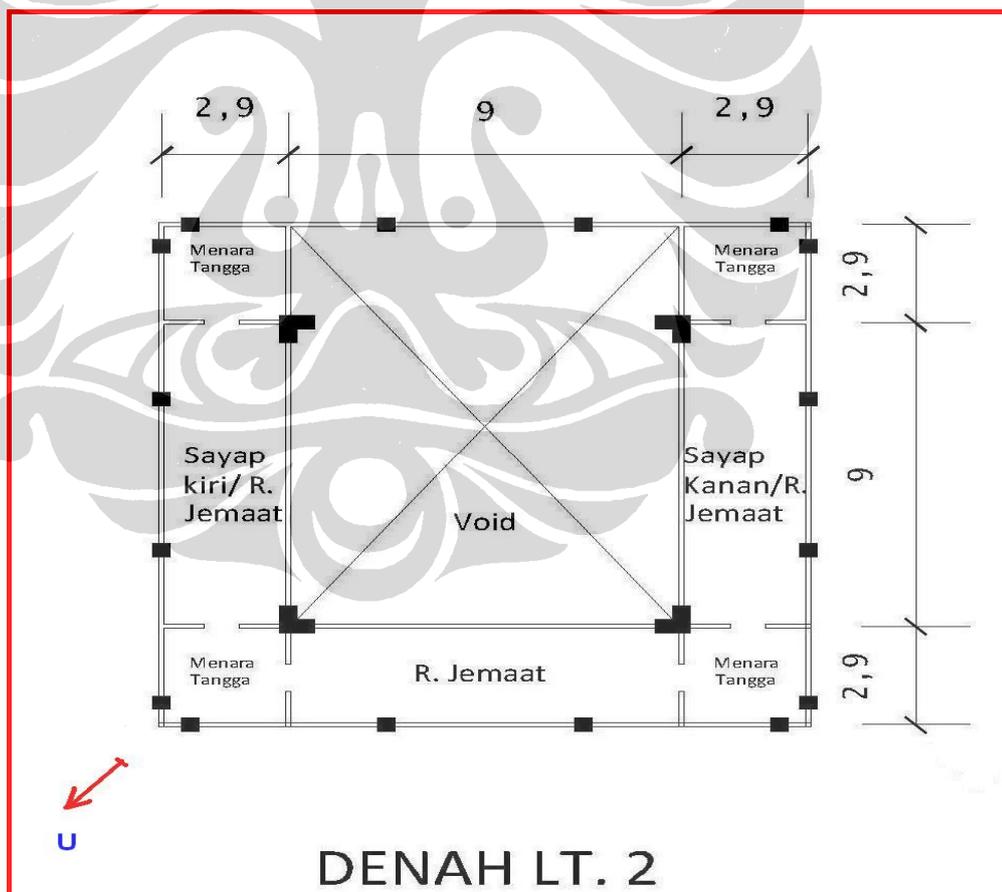
Gambar 3.2 Denah lantai dua bangunan Gereja Koinonia  
Dibuat dan digambar oleh: Teguh Sulistyo Suherman 2008

Lantai dua dari bangunan Gereja Koinonia merupakan ruangan dengan desain sebagai pelengkap dalam bangunan gereja. Bentuk desain ruangan tidak utuh menutupi seluruh lantai dua bangunan. Pada bagian tengah bangunan terdapat celah kosong yang lebarnya sama dengan bentuk atap kubah yang terdapat di lantai dua. Atap berbentuk kubah ini terdapat di lantai dua, karena terdapat celah kosong antara lantai satu dengan lantai dua maka secara langsung

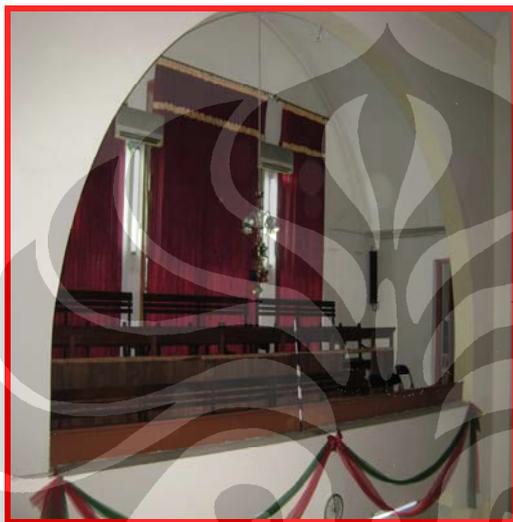
Foto 3.9 Tempat duduk jemaat lantai dua  
Dok.: Rinno Widiyanto 2008

dapat dikatakan bahwa atap kubah yang terdapat pada lantai dua juga merupakan atap lantai satu pada bangunan gereja.

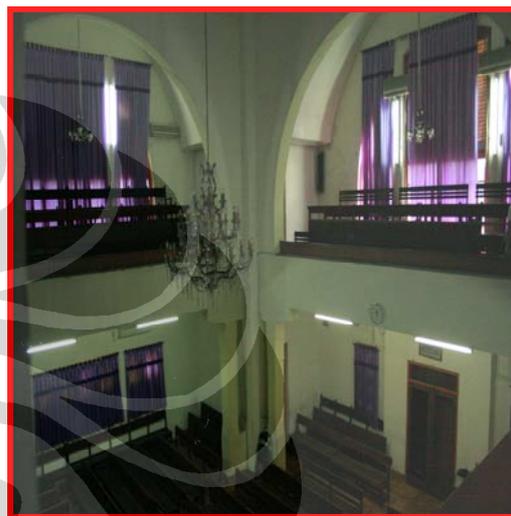
Foto 3.10 Tempat duduk jemaat lantai dua  
dilihat sisi barat laut dan sisi barat daya  
Dok.: Wira Pratama 2009

Lantai dua juga merupakan tempat menampung jemaat apabila lantai pertama atau ruang utama tidak bisa menampung jemaat lagi, maka jemaat dapat menempati lantai kedua ini. Selain itu fungsi lain dari lantai kedua ini adalah digunakan sebagai tempat untuk paduan suara jika hari ibadah tiba atau hari-hari besar datang.

Lantai dua dari bangunan Gereja Koinonia terbagi dalam tiga ruangan, ketiga ruangan tersebut merupakan ruangan yang memiliki fasilitas bangku-bangku untuk menampung para jemaat gereja. Ruangan-ruangan tempat duduk jemaat di lantai dua berada di sisi sebelah barat laut, sisi sebelah barat daya dan sisi sebelah timur laut. Untuk sisi sebelah tenggara tidak terdapat ruangan apapun karena sisi sebelah tenggara pada lantai satu merupakan altar (*apse*) dan tempat mimbar berada yang menjadi pusat perhatian utama jemaat gereja.

Bentuk masing-masing ruangan lantai dua memiliki pola yang sama, yaitu masing-masing ruangan memiliki bentuk atap melengkung setengah lingkaran mengikuti alur penampang depan ruangan dan bentuk jendela gereja yang berbentuk setengah lingkaran.

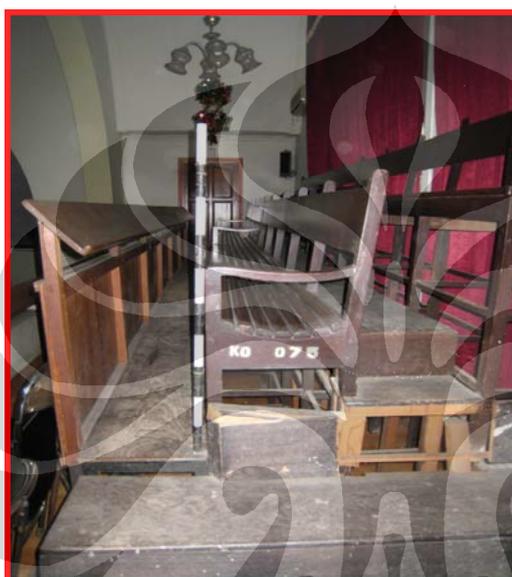
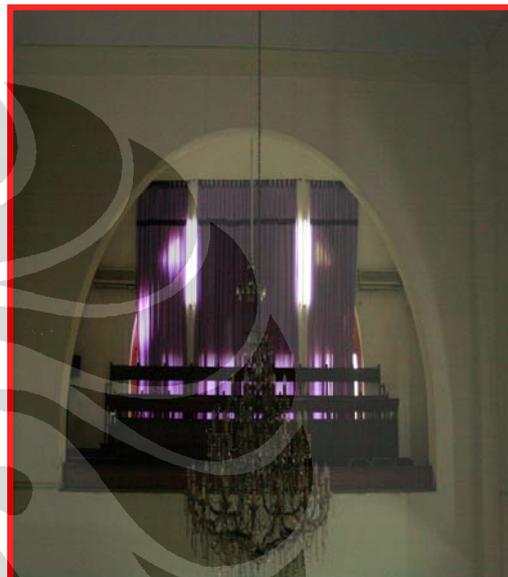
Foto 3.11 Tempat duduk jemaat sebelah barat daya (tampak samping )  
Dok. : Rinno Widiyanto 2008

Tempat duduk jemaat sisi sebelah barat daya juga terdapat bangku-bangku jemaat yang terdiri dari dua tingkat. Pada tingkat yang pertama terdapat meja kecil yang panjangnya sama dengan panjang kursi tingkat pertama. Fungsi dari meja kecil ini adalah sebagai tempat untuk meletakkan kitab, teks atau tulisan yang biasanya dibawa oleh para jemaat pengunjung gereja. Untuk bangku pada tingkat kedua tidak memiliki meja kecil seperti pada kursi di tingkat pertama.

Bahan yang digunakan sebagai pembuat bangku jemaat sebelah barat daya adalah material dari kayu yang kuat, dikarenakan satu perangkat kursi jemaat yang berada di sisi sebelah barat daya mampu menampung jemaat yang berjumlah puluhan orang. Kondisi kursi jemaat sebelah barat daya beberapa mengalami kerusakan kecil, yaitu alas pada bagian dasar kursi beberapa telah retak

Untuk arah hadap ruangan sisi sebelah barat daya menghadap langsung kearah ruangan tempat duduk jemaat sisi sebelah timur laut. Bentuk penampang

muka yang dimiliki oleh ruangan tempat duduk jemaat sebelah barat daya berbentuk setengah lingkaran mengikuti bentuk jendela pada muka gereja yang berada tepat di sisi belakang dari ruangan tempat duduk jemaat sisi sebelah barat daya.

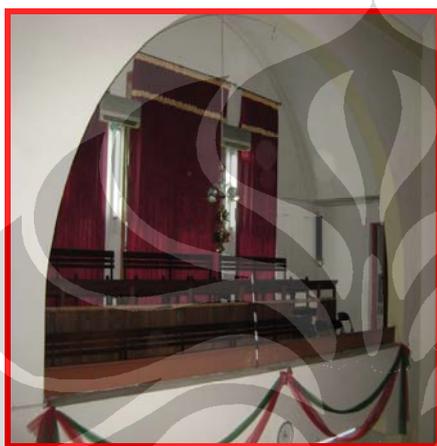
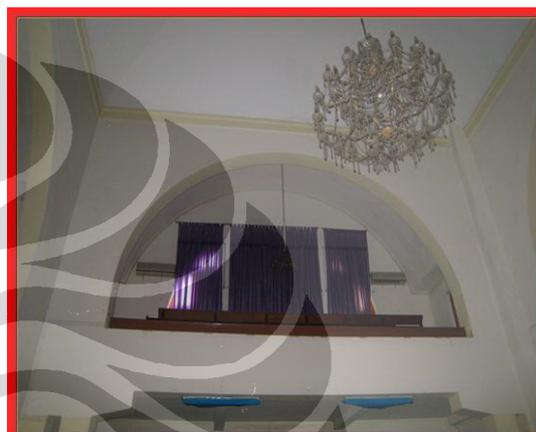
Foto 3.13 Kursi duduk jemaat sebelah barat laut (tampak depan)  
Dok. : Rinno Widiyanto 2008

Tempat duduk jemaat sisi sebelah barat laut juga terdapat bangku-bangku jemaat yang terdiri dari dua tingkat. Pada tingkat yang pertama terdapat meja kecil yang panjangnya sama dengan panjang bangku tingkat pertama. Fungsi dari meja kecil ini adalah sebagai tempat untuk meletakkan kitab, teks atau tulisan yang biasanya dibawa oleh para jemaat pengunjung gereja. Bangku pada tingkat kedua tidak memiliki meja kecil seperti pada kursi di tingkat pertama.

Bahan yang digunakan untuk membuat kursi jemaat sebelah barat laut sama dengan bahan yang digunakan oleh kursi jemaat sebelah barat daya, yaitu material dari kayu yang kuat, dikarenakan satu perangkat kursi jemaat yang berada di sisi sebelah barat laut juga mampu menampung jemaat yang berjumlah puluhan orang. Kondisi kursi jemaat sebelah barat laut beberapa mengalami kerusakan kecil, yaitu alas pada bagian dasar kursi beberapa telah retak

Untuk arah hadap ruangan sisi sebelah barat laut menghadap langsung ke arah altar yang berada di lantai satu yang berada di sisi tenggara. Apabila ditarik garis sejajar maka ruangan ini akan menghadap langsung ke arah hiasan kaca

patri berukuran besar yang letaknya berada di atas mimbar lantai satu. Bentuk penampang muka yang dimiliki oleh ruangan tempat duduk jemaat sebelah barat laut berbentuk setengah lingkaran mengikuti bentuk jendela pada muka gereja yang berada tepat di sisi belakang dari ruangan tempat duduk jemaat sisi sebelah barat laut.

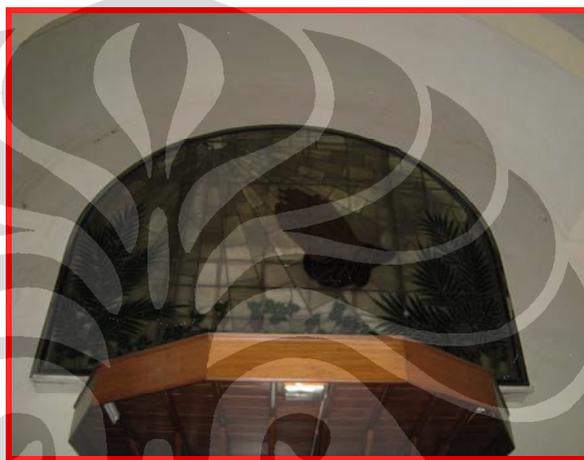
Foto 3.17 Hiasan kaca patri  
Dok. : Rinno Widiyanto 2008

Hiasan kaca (kaca patri) terdapat di sisi tenggara dari ruangan di antara lantai satu dengan lantai dua. Lebih tepatnya berada di atas altar (*apse*) dan mimbar berada. Bentuk kaca patri mengikuti bentuk jendela luar bangunan gereja dan bentuk lengkung langit-langit yang terdapat di sisi tenggara, yaitu berbentuk setengah lingkaran.

Motif yang terdapat pada kaca patri yaitu berupa gambar potongan tangan yang digambarkan dalam posisi berdoa. Selain itu terdapat motif pancaran-pancaran sinar yang seolah-olah datang dari langit. Motif flora juga terlihat pada kaca patri, bentuk tumbuh-tumbuhan yang digambarkan berupa potongan daun-daun beserta tangkainya. Kemudian untuk motif flora yang jelas tergambarkan adalah buah-buah anggur beserta pohonnya yang terlihat merambat diantara dedaunan.

Bentuk lain yang terlihat dari desain kaca patri adalah terdapatnya tempat duduk kaca patri yang didesain menonjol keluar. Tonjolan keluar ini memberi kesan kaca patri terlihat seperti berbingkai.

Hiasan kaca patri yang terdapat di Gereja Koinonia ini merupakan kaca patri baru. Penggantian terakhir dilakukan saat Gereja Koinonia menjadi sasaran peledakan bom tahun 2001. Hanya bagian kaca patri saja yang mengalami pergantian, sementara untuk struktur bangunan kaca patrinya tidak mengalami perubahan masih dipertahankan struktur aslinya.

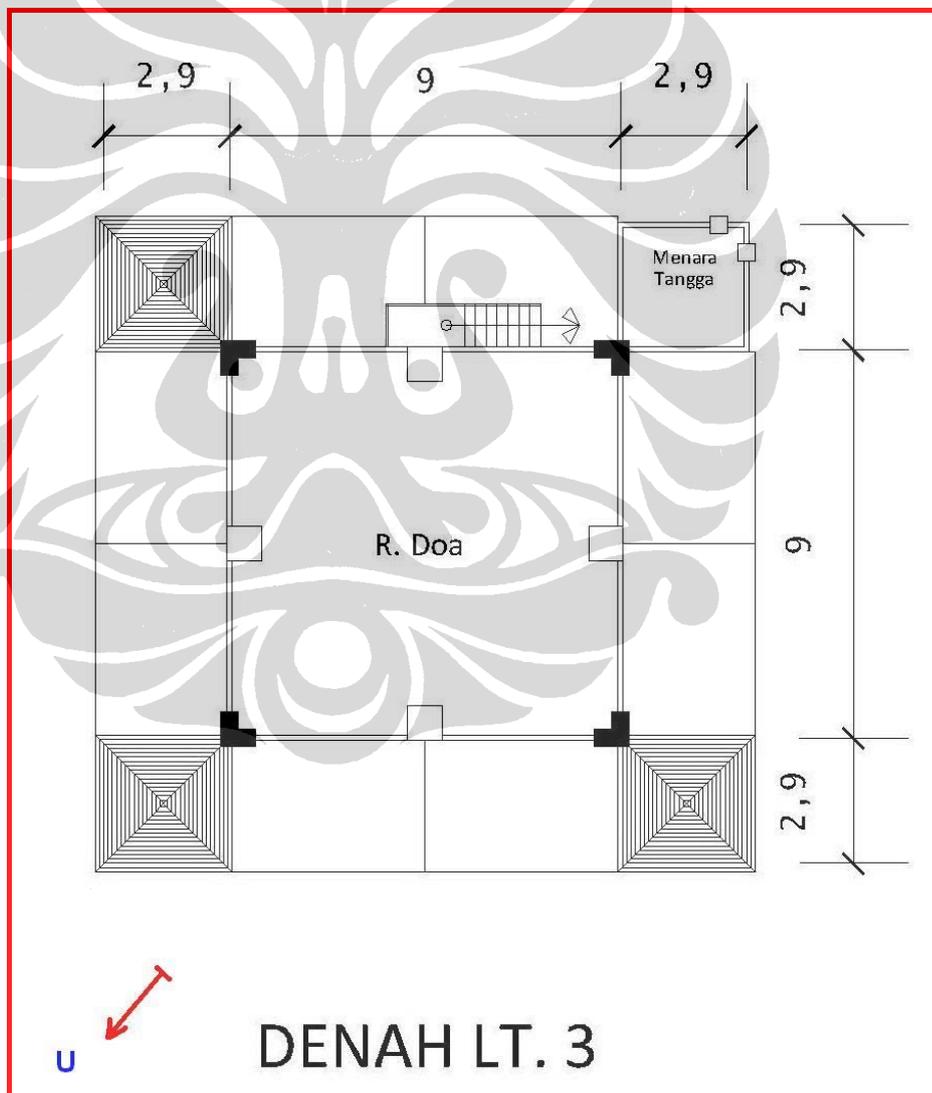
Gambar 3.3 Denah lantai tiga bangunan Gereja Koinonia  
Dibuat dan digambar oleh: Teguh Sulistyو Suherman 2008

Lantai tiga dari Gereja Koinonia merupakan ruangan yang di gunakan sebagai ruang doa. Akan tetapi melihat kondisi saat ini lantai tiga ini sudah tidak bisa dipergunakan sebagai mana fungsi awalnya. Ruangan pada lantai tiga memiliki ukuran yang cukup luas. Luas yang dimiliki oleh ruangan lantai tiga ini sama dengan luas ruang tengah gereja yang merupakan ruang utama. Akan tetapi jarak antara lantai bangunan dengan atap bangunan yang tidak terlalu jauh menyebabkan ruangan ini tampak terlihat lebih sempit daripada ruangan tengah atau ruang utama gereja. Ruangan pada lantai tiga ini juga dilengkapi dengan empat buah pintu yang masing-masing pintu menuju balkon pada setiap sisi di lantai tiga. Kecuali pintu yang berada pada sisi selatan tidak menuju balkon, akan tetapi merupakan satu-satunya pintu akses utama untuk masuk ke lantai tiga pada bangunan Gereja Koinonia.

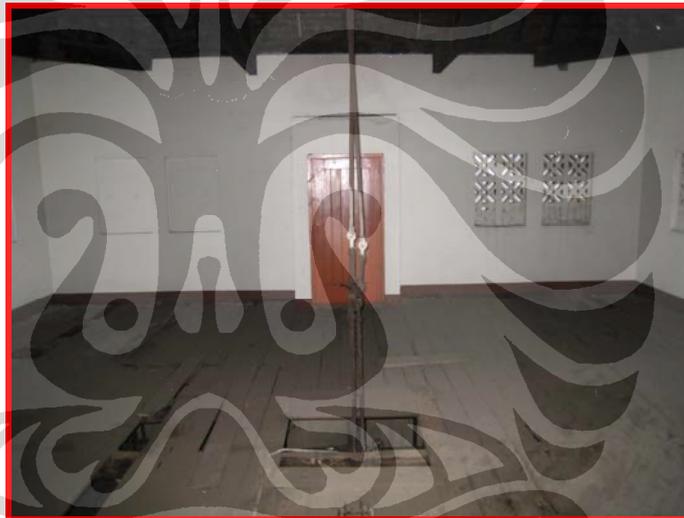
Foto 3.18 Lantai tiga Gereja Koinonia  
Dok. : Rinno Widiyanto 2008

Bagian bangunan lainnya yang terdapat pada lantai tiga yaitu terdapatnya lubang-lubang ventilasi pada setiap sisi bangunan di lantai tiga. Jumlah lubang-lubang ventilasi ini ada empat buah di setiap sisi ruangan di lantai tiga. Bentuk ruangan pada lantai tiga mengikuti pola simetris, sehingga jumlah lubang ventilasi setiap sisi dan jumlah pintu di setiap sisi ruangan pada lantai tiga memiliki jumlah yang sama dan ukuran yang sama. Keadaan kayu-kayu yang digunakan sebagai lantai bangunan sudah keropos (lapuk dimakan usia). Terdapat tali penyangga yang digunakan sebagai pengait untuk lampu gantung berukuran besar yang

berada di ruangan utama dari Gereja Koinonia, yaitu ruangan tengah tempat jemaat.

Ruang doa ini merupakan ruangan yang sudah tidak dapat dipergunakan lagi untuk kegiatan gereja. Perbaikan hanya dilakukan pada bagian pintu-pintu menuju balkon yang berjumlah empat buah. Kemudian untuk bagian lain yang mengalami perbaikan adalah hanya cat pelapis tembok dalam ruangan ini saja yang diganti. Bagian bangunan lainnya pada ruangan ini masih dalam bentuk aslinya yang tetap dipertahankan.

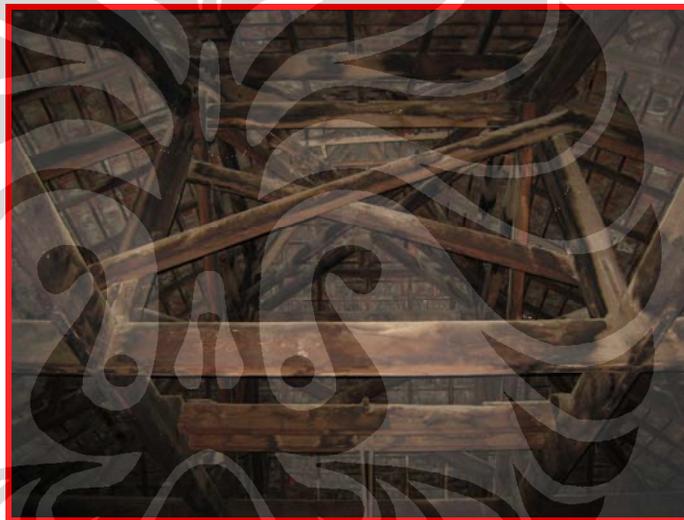
Foto 3.19 Konstruksi kuda-kuda penyangga atap lantai tiga  
Dok. : Rinno Widiyanto 2008

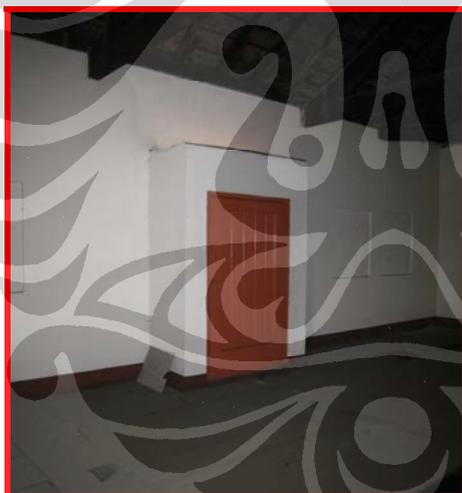
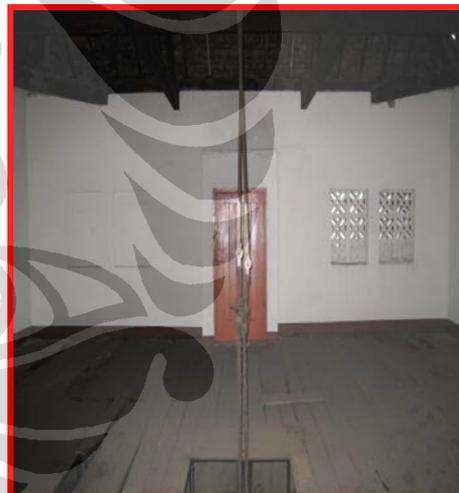
Foto 3.20 Pintu menuju balkon (tampak samping)  
Dok. : Rinno Widiyanto 2008

Terdapat empat buah pintu pada ruangan di lantai tiga, masing-masing pintu menuju balkon yang terdapat di lantai tiga. Ada tiga buah balkon yang terdapat di lantai tiga, yaitu pada dinding sisi barat daya, sisi barat laut dan sisi timur laut. Maka tiga dari pintu pada ruangan di lantai tiga merupakan pintu yang terletak pada dinding yang sama di ruangan lantai tiga dimana masing-masing

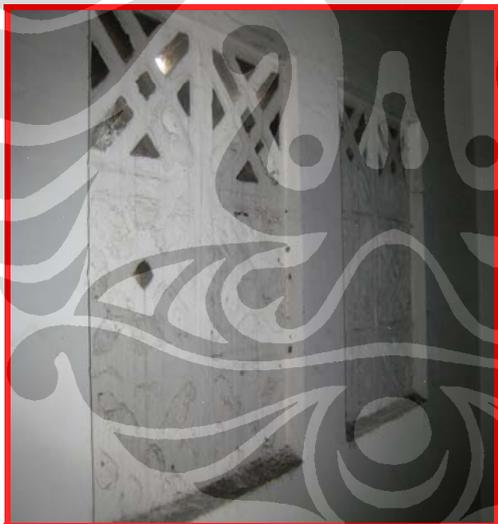
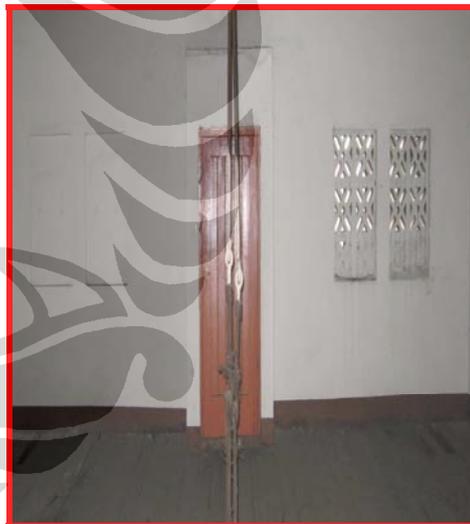
Foto 3.22 Lubang ventilasi (ruang doa lantai tiga)  
Dok. : Rinno Widiyanto 2008

Foto 3.23 Lubang ventilasi (tampak dari depan)  
Dok. : Rinno Widiyanto 2008

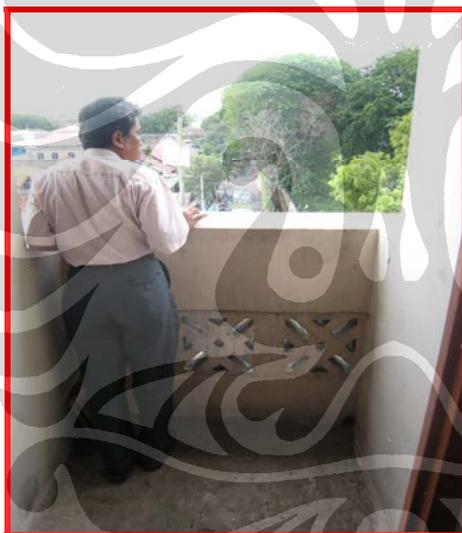
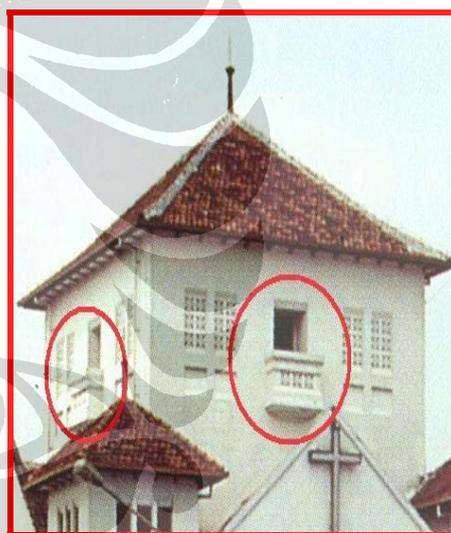
Foto 3.24 Balkon (tampak dari dalam)  
Dok. : Rinno Widiyanto 2008

Foto 3.25 Balkon (tampak dari luar)  
Dok. : Rinno Widiyanto 2008

Jumlah balkon yang terdapat di lantai tiga ada 3 buah. Letak masing-masing balkon terdapat pada dinding barat laut, dinding timur laut dan dinding tenggara pada lantai tiga. Bentuk balkon akan terlihat menonjol ke arah luar apabila dilihat dari luar bangunan gereja. Balkon-balkon yang terdapat pada lantai tiga memiliki ukuran lebar 1,5 meter dan tinggi dari lantai 1,5 meter. Lebarnya balkon disesuaikan dengan lebar pintu yang terdapat di lantai tiga.

Kondisi dan keadaan balkon masih tetap dalam keadaan utuh seperti aslinya. Pada masing-masing balkon baik yang berada pada dinding sebelah barat, sebelah timur maupun sebelah utara juga tidak mengalami kerusakan fisik yang berarti, hanya beberapa bagian mengalami retak-retak dimakan usia.

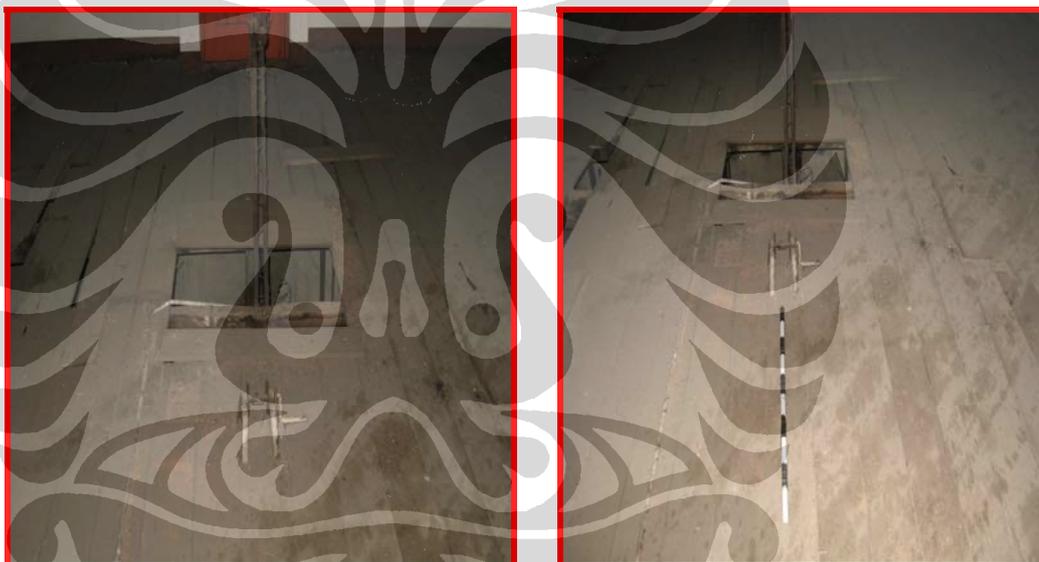
Foto 3.26 Katrol lampu utama  
Dok. : Rinno Widiyanto 2008

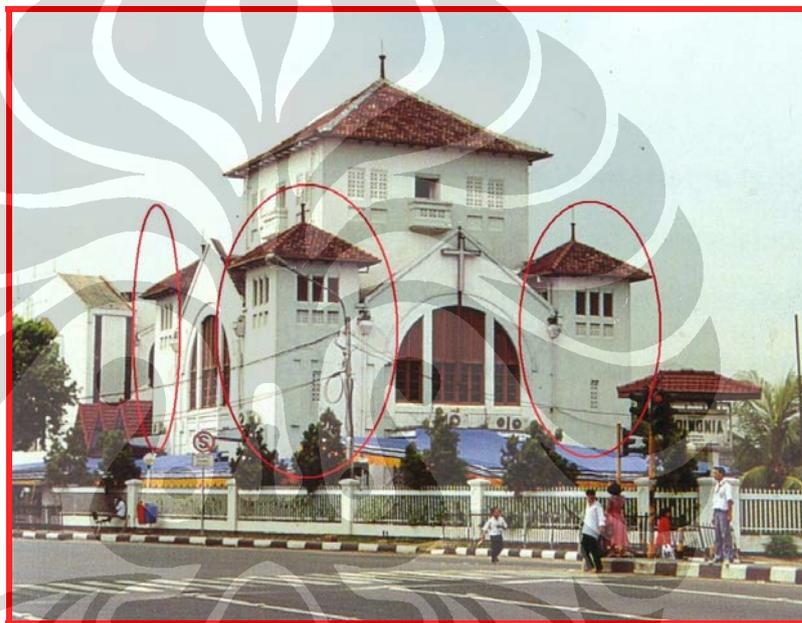
Foto 3.28 Menara Tangga (tampak dari luar)  
Dok. : Kantor Sekretariat Gereja Koinonia 2008

Ruang menara tangga merupakan ruangan yang berfungsi sebagai tempat untuk menuju lantai dua dan tiga bangunan. Jumlah ruangan menara tangga di Gereja Koinonia ada empat buah. Keempat ruangan menara tangga terletak di empat arah mata angin, yaitu di sisi barat, sisi timur, sisi utara dan sisi selatan dari bangunan Gereja Koinonia.

Keempat menara tangga merupakan bangunan yang mengapit muka bangunan yang sama persis, yaitu memiliki empat sisi muka bangunan. Keempat menara tangga memiliki bentuk dan ukuran yang sama, karena Gereja Koinonia memiliki konsep aturan geometri. Keempat menara tangga memiliki atap berbentuk limas segi empat.

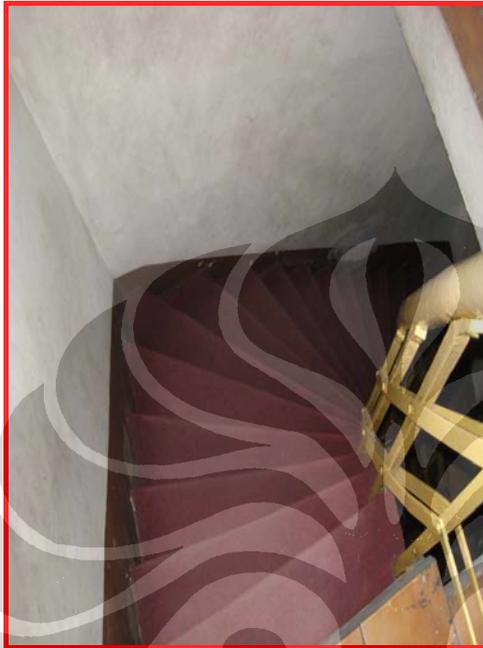
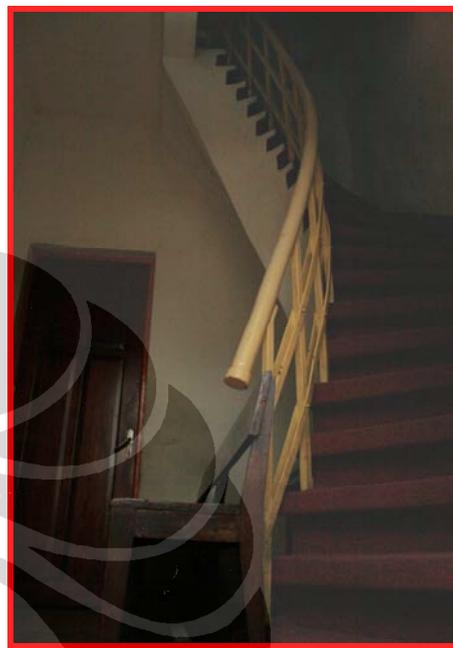
Foto 3.29 Tangga menara  
(tampak dari lantai dua)  
Dok. : Rinno Widiyanto 2008

Foto 3.30 Tangga menara  
(tampak dari lantai satu)  
Dok. : Wira Pratama 2009

Bagian dalam ruang menara tangga terdapat tangga yang terbuat dari semen yang kokoh. Bentuk tangga memutar sampai pada lantai dua. Terdapat pegangan tangga yang terbuat dari besi mengikuti putaran tangga sampai pada lantai dua. Masing-masing menara tangga memiliki satu buah tangga yang berfungsi untuk menghubungkan antara masing-masing lantai. Bentuk tangga yang terdapat pada menara tangga sama persis, yaitu memiliki bentuk memutar seperti bentuk *spiral*. Kemudian dari masing-masing lantai tangga dilapisi oleh karpet berwarna merah.

Bagian ruang menara tangga tidak mengalami perubahan. Ruang menara tangga dipertahankan dalam bentuk aslinya. Perbaikan dilakukan dengan tidak merubah bagian yang terdapat di keempat ruang menara tangga. Perbaikan yang dilakukan yaitu dengan melapisi lantai tangga dengan karpet. Kemudian memberikan pelapis (cat) pada pegangan tangga.

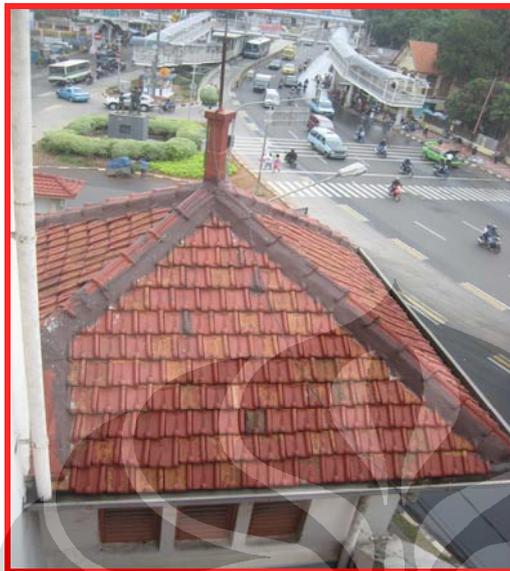
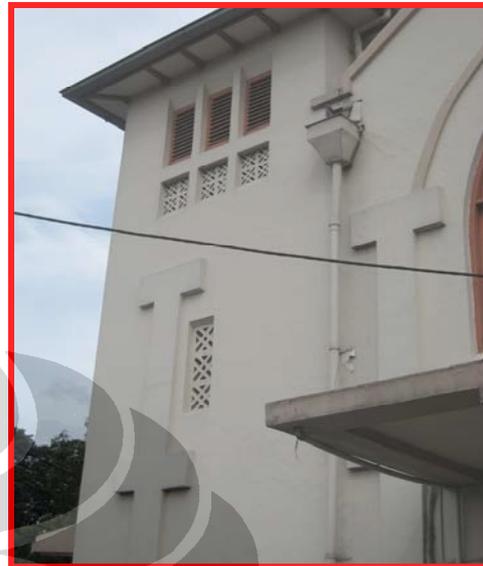
Foto 3.31 Menara tangga sisi utara  
(tampak dari lantai tiga)  
Dok. : Rinno Widiyanto 2008

Foto 3.32 Menara tangga sisi utara  
(tampak dari halaman)  
Dok. : Rinno Widiyanto 2008

Bagian bangunan ini merupakan tempat untuk menuju lantai dua dari bangunan gereja. Pada bagian dinding ruangan terdapat lubang-lubang ventilasi bangunan yang terbuat dari bahan semen dan kayu. Untuk lubang ventilasi yang berbahan semen memiliki motif garis-garis sederhana membentuk motif bunga-bunga, sedangkan untuk lubang ventilasi yang berbahan kayu memiliki motif garis-garis lurus sederhana.

Untuk bentuk atap yang dimiliki oleh bangunan menara tangga sisi utara sama seperti bangunan menara tangga pada sisi yang lainnya yaitu berbentuk limas segi empat. Kemudian untuk bentuk tangga yang terdapat pada bangunan ini juga memiliki kesamaan bentuk dengan menara tangga sisi barat dan sisi timur, yaitu tangga naik berbentuk memutar naik dan menempel pada dinding-dinding yang berada di sisi menara tangga. Bahan yang digunakan sebagai bahan pembuat tangga adalah sama dengan bahan bangunan secara keseluruhan, yaitu terbuat dari semen.

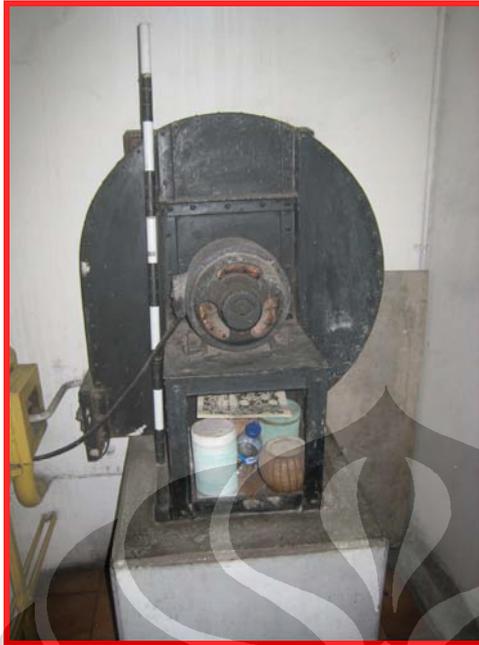
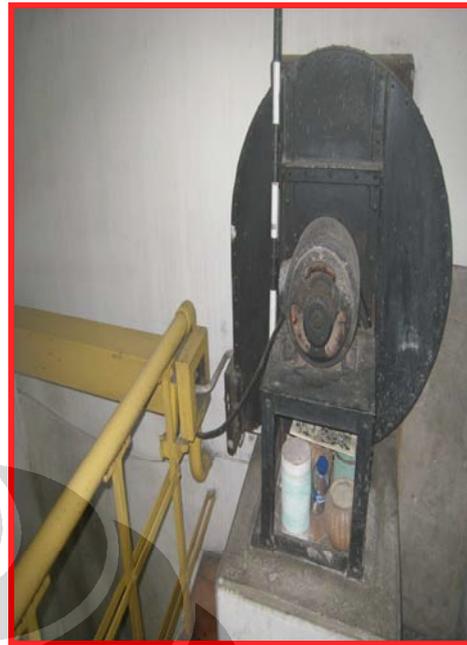
Foto 3.33 Alat penarik salib (tampak muka)  
Dok. : Rinno Widiyanto 2008

Foto 3.34 Alat penarik salib (tampak samping)  
Dok. : Rinno Widiyanto 2008

Untuk menara tangga pada sisi-sisi yang lainnya tidak terdapat alat penarik hiasan salib seperti ini. Gereja Koinonia memiliki Alat penarik hiasan salib berjumlah satu buah.

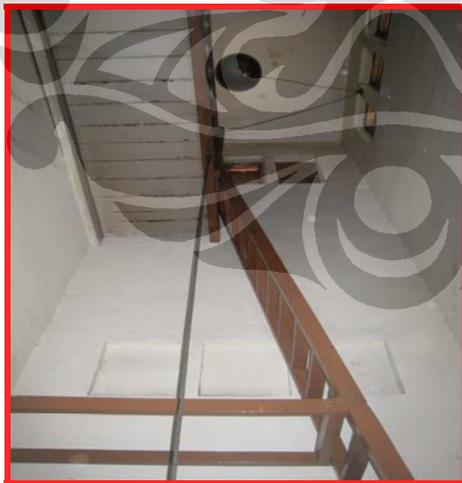
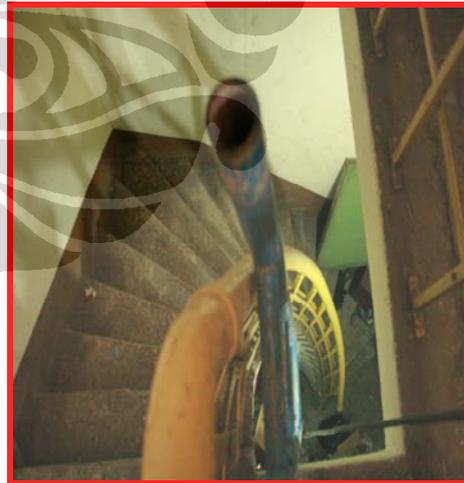
Foto 3.36 Tangga menara sisi selatan  
(tangga menuju lantai tiga)  
Dok. : Rinno Widiyanto 2008

Foto 3.37 Tangga menara sisi selatan  
(tangga tampak dari lantai dua)  
Dok. : Wira Pratama 2009

Merupakan satu-satunya menara tangga yang bisa digunakan untuk menuju lantai tiga. Pada ruangan ini terdapat tangga dengan bentuk vertikal

menuju langsung ke halaman tangga menuju lantai tiga. Tangga yang ada di menara tangga bagian selatan ini terbuat dari kayu yang kokoh dengan kondisi yang masih terawat akan tetapi untuk kondisi ruangan menara tangga di sisi selatan ini keadaannya tidak terawat. Keadaan yang kurang terawat untuk ruangan menara tangga sisi selatan karena ruangan ini seharusnya berfungsi sebagai satu-satunya menara tangga yang menghubungkan ke lantai tiga dari bangunan Gereja Koinonia, akan tetapi mengingat bangunan yang ada di lantai tiga gereja sudah tidak dapat dipergunakan maka akses menuju lantai tiga menjadi tertutup untuk umum. Menara tangga sisi selatan ini sekarang hanya difungsikan sebagai menara untuk membunyikan lonceng gereja saja, sedangkan akses untuk menuju lantai tiga dan lantai dua sudah tidak dibuka untuk umum serta memerlukan izin khusus untuk dapat menggunakan menara sisi selatan tersebut.

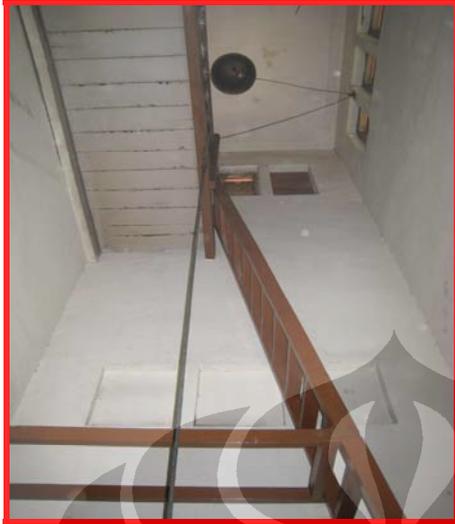
Foto 3.38 Tangga pertama menuju lantai 3  
Dok. : Rinno Widiyanto 2008

Bentuk tangga pertama merupakan tangga sederhana dengan kemiringan vertikal hampir tegak lurus. Tangga pertama menuju lantai tiga tidak memiliki pegangan khusus ketika digunakan. Berbeda dengan tangga kedua yang memiliki pegangan khusus ketika digunakan. Kemudian bentuk tangga kedua memiliki sudut kemiringan yang lebih besar dari tangga pertama.

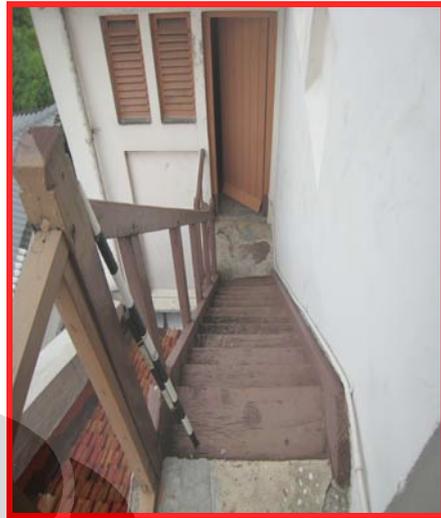
Foto 3.39 Tangga kedua menuju lantai 3  
Dok. : Rinno Widiyanto 2008

Tangga pertama dan tangga kedua yang menuju lantai tiga yang terdapat pada menara tangga sisi selatan terbuat dari bahan kayu yang kokoh. Keadaan tangga pertama masih terawat dan tidak mengalami kerusakan. Berbeda dengan keadaan tangga kedua yang mengalami kerusakan dimakan usia, selain itu letaknya yang berada di luar bangunan juga merupakan faktor penyebab cepatnya kerusakan.

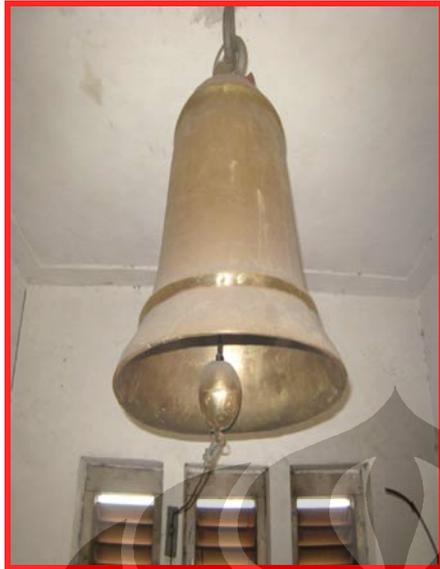
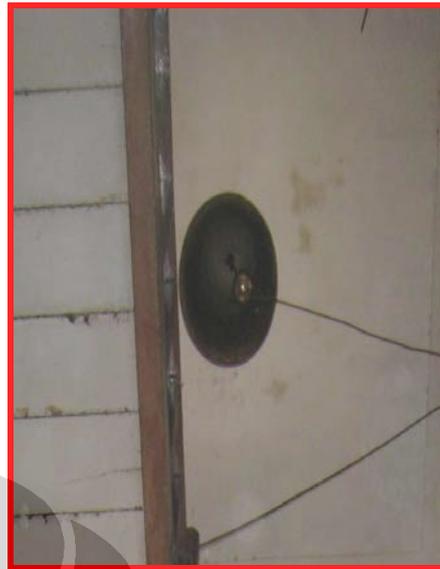
Foto 3.40 Lonceng (tampak dari depan)  
Dok. : Rinno Widiyanto 2008

Foto 3.41 Lonceng (tampak dari bawah)  
Dok. : Rinno Widiyanto 2008

Selain itu bangunan menara tangga sisi selatan juga memiliki lonceng yang diletakan pada dinding langit-langit. Terdapat tali berukuran panjang menjuntai ke arah bawah, dimana fungsi dari tali tersebut adalah sebagai penggerak yang dapat membunyikan lonceng apabila talitersebut ditarik.

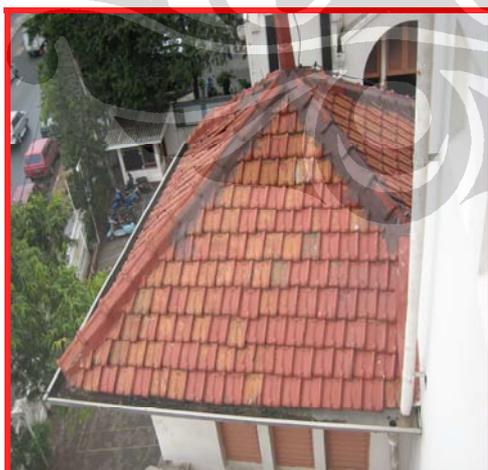
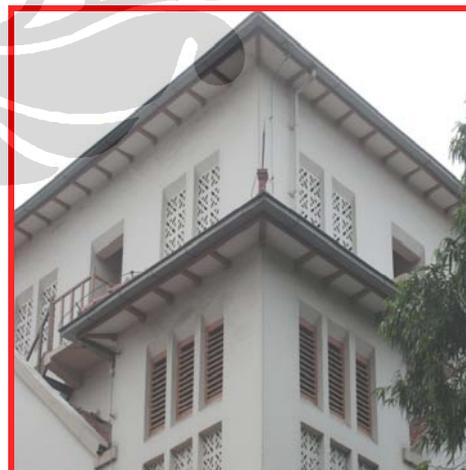
Foto. 3.42 Menara tangga sisi timur (tampak atap)  
Dok. : Rinno Widiyanto 2008

Foto 3.43 Menara tangga sisi timur (tampak muka)  
Dok. : Rinno Widiyanto 2008

Bagian bangunan ini merupakan tempat untuk menuju lantai dua dari bangunan gereja. Pada bagian dinding ruangan terdapat lubang-lubang ventilasi bangunan yang terbuat dari bahan semen dan kayu. Untuk lubang ventilasi yang berbahan semen memiliki motif garis-garis sederhana membentuk motif bunga-bunga, sedangkan untuk lubang ventilasi yang berbahan kayu memiliki motif garis-garis lurus sederhana.

Untuk bentuk atap yang dimiliki oleh bangunan menara tangga sisi timur sama seperti bangunan menara tangga pada sisi yang lainnya yaitu berbentuk limas segi empat. Kemudian untuk bentuk tangga yang terdapat pada bangunan ini juga memiliki kesamaan bentuk dengan menara tangga sisi barat dan sisi timur, yaitu tangga naik berbentuk memutar naik dan menempel pada dinding-dinding yang berada di sisi menara tangga. Bahan yang digunakan sebagai bahan pembuat tangga adalah sama dengan bahan bangunan secara keseluruhan, yaitu terbuat dari semen.

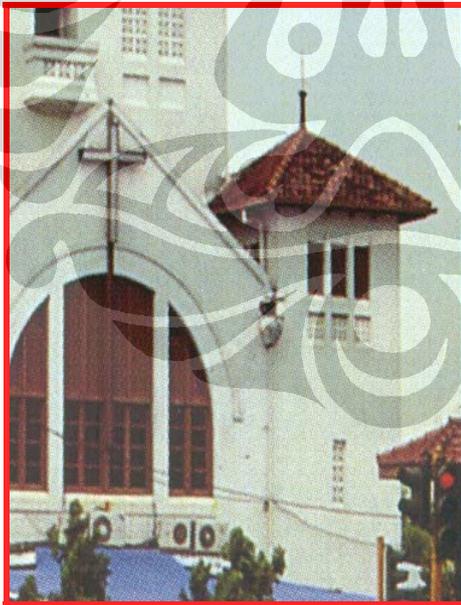
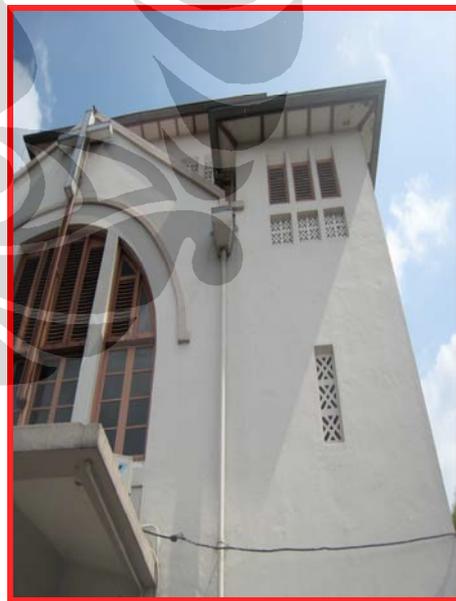
Foto 3.44 Menara tangga sisi barat  
(tampak dari jln. Jatinegara Barat)

Foto 3.45 Menara tangga sisi barat  
(tampak dari halaman gereja)

dimiliki oleh Gereja Koinonia. Bagian bangunan ini merupakan tempat untuk menuju lantai dua dari bangunan gereja. Pada bagian dinding ruangan terdapat lubang-lubang ventilasi bangunan yang terbuat dari bahan semen dan kayu. Untuk lubang ventilasi yang berbahan semen memiliki motif garis-garis sederhana membentuk motif bunga-bunga, sedangkan untuk lubang ventilasi yang berbahan kayu memiliki motif garis-garis lurus sederhana.

Untuk bentuk atap yang dimiliki oleh bangunan menara tangga sisi barat sama seperti bangunan menara tangga pada sisi yang lainnya yaitu berbentuk limas segi empat. Kemudian untuk bentuk tangga yang terdapat pada bangunan ini juga memiliki kesamaan bentuk dengan menara tangga sisi barat dan sisi timur, yaitu tangga naik berbentuk memutar naik dan menempel pada dinding-dinding yang berada di sisi menara tangga. Bahan yang digunakan sebagai bahan pembuat tangga adalah sama dengan bahan bangunan secara keseluruhan, yaitu terbuat dari semen.
