## BAB 2 SEJARAH GEREJA KOINONIA

## BAB 3 BANGUNAN GEREJA KOINONIA

### 3.1 Gambaran Umum Gereja Koinonia

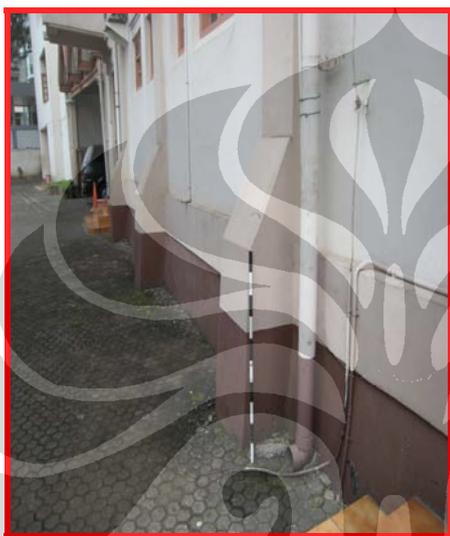
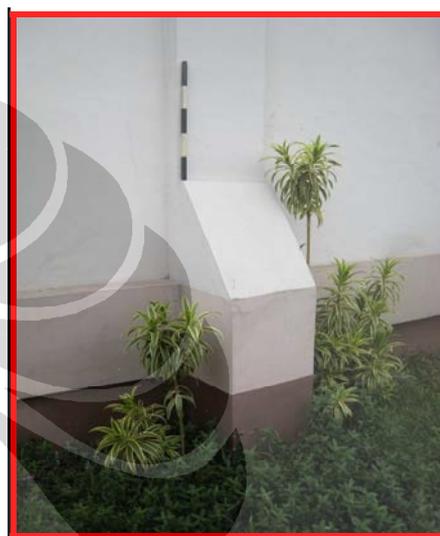
Foto 3.46 Bagian kaki bangunan yang terdapat hiasan (pada bagian timur laut)  
Dok. : Rinno Widiyanto 2008

Foto 3.47 Bagian kaki bangunan yang terdapat hiasan (bentuk hiasannya)  
Dok. : Rinno Widiyanto 2008

pada bangunan Gereja Koinonia memiliki dua buah *molding* sebagai hiasan dan penanda batas antara kaki bangunan dengan bagian badan bangunan. Untuk kaki bangunan yang pertama ditandai dengan warna coklat tua pada bagian dinding kaki bangunannya. Sedangkan batas yang kedua yaitu yang merupakan batas langsung antara kaki bangunan dengan badan bangunan ditandai dengan warna coklat muda sampai pada lipatan *moldingnya*.

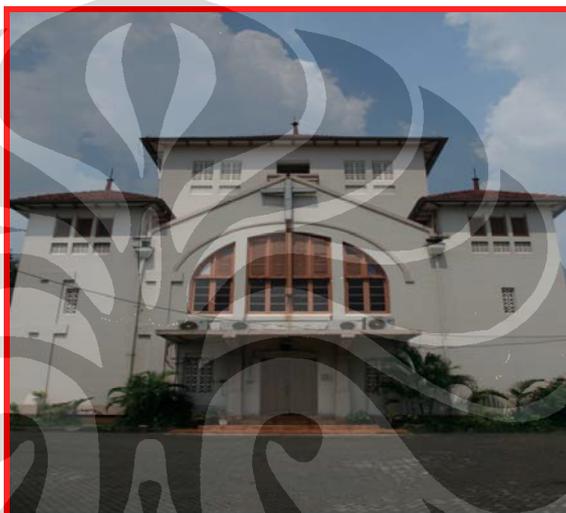
Foto 3.48 Bagian badan sisi barat laut  
Dok. : Wira Pratama 2009

Bagian badan sisi ini merupakan bagian arah hadap Gereja Koinonia. Penampang yang terlihat pada bagian bada sisi ini yaitu terdapat sebuah jendela utama dengan ukuran yang besar dengan desain melengkung setengah lingkaran. Jendela ini tersusun atas material kayu dan kaca pada bagian tengahnya, kemudian pada bagian tengah jendela itu juga terdapat bagian membentuk garis dan terbuat dari semen yang membagi jendela menjadi tiga bagian. Bagian lainnya yaitu terdapat sebuah *porch* yang berdiri sejajar dan diapit oleh dua menara tangga sisi utara dan sisi barat. Pada bagian badan sisi ini terdapat pintu utama gereja yang memiliki dua buah daun pintu yang bisa dibuka salah satu atau secara bersamaan. Di atas pintu utama terdapat atap pintu utama yang ditopang oleh dua buah *pilaster* yang kokoh terbuat dari bahan yang semen yang kuat. Kemudian pada sisi kiri dan kanan *porch* sisi barat laut ini terdapat lubang ventilasi dengan motif menyerupai bentuk bunga-bunga terletak tepat di bawah atap pintu utama dan

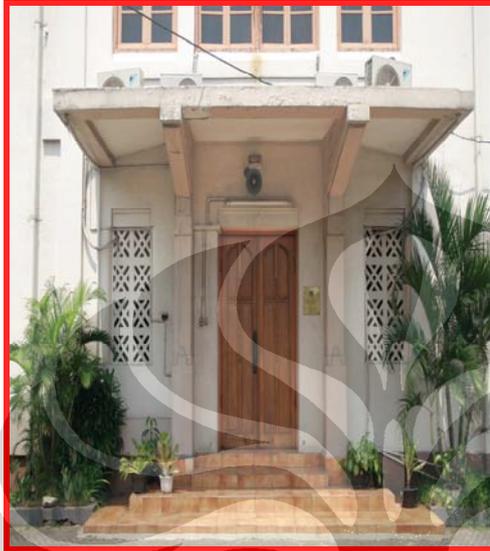
Foto 3.49 Pintu utama Gereja Koinonia  
Dok. : Rinno Widiyanto 2008

Pintu yang terdapat pada sisi barat laut merupakan pintu masuk utama gereja. Bagian daun pintu telah mengalami perbaikan dan diganti dengan daun pintu baru. Daun pintu yang lama telah mengalami kerusakan dimakan usia. Walaupun demikian pihak gereja tetap mempertahankan pegangan (*handel*) pintu asli tinggalan kolonial yang masih dipasangkan dengan daun pintu baru. Sedangkan untuk bentuk dan ukuran daun pintu yang baru pihak gereja menyatakan bahwa bentuk dan ukurannya disesuaikan dengan bentuk daun pintu aslinya.

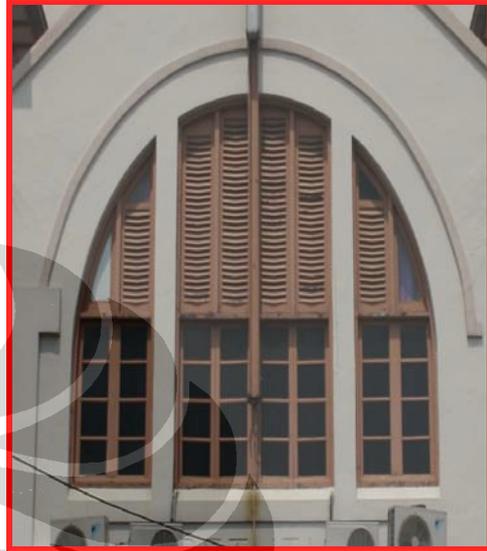
Foto 3.50 Jendela sisi barat laut  
Dok. : Rinno Widiyanto 2008

Untuk bentuk jendela utama yang terdapat di sisi barat laut masih dipertahankan bentuk aslinya. Akan tetapi pihak gereja menyatakan bahwa kaca-kaca jendela merupakan kaca baru. Kaca baru digunakan setelah kaca lama hancur karena peristiwa peledakan bom yang pernah terjadi di gereja ini. Hal tersebut juga terjadi pada jendela utama sisi timur laut dan sisi barat daya.

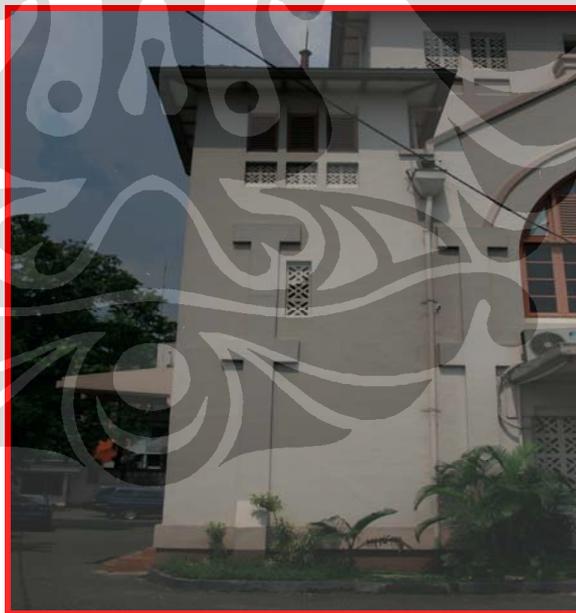
Bentuk hiasan juga terlihat pada bagian badan sisi ini, yaitu di bagian menara tangga sisi utara terdapat hiasan molding yang membentuk huruf "T" dan bentuk hiasan yang sama juga terdapat di bagian porchnya, akan tetapi hiasan molding membentuk huruf "T" dan terlihat menyambung dengan molding yang terdapat di atas jendela dan bentuk moldingnya juga mengikuti alur lengkungan jendela.

Foto 3.51 Hiasan molding dan lubang ventilasi bagian badan sisi barat laut  
Dok. : Rinno Widiyanto 2008

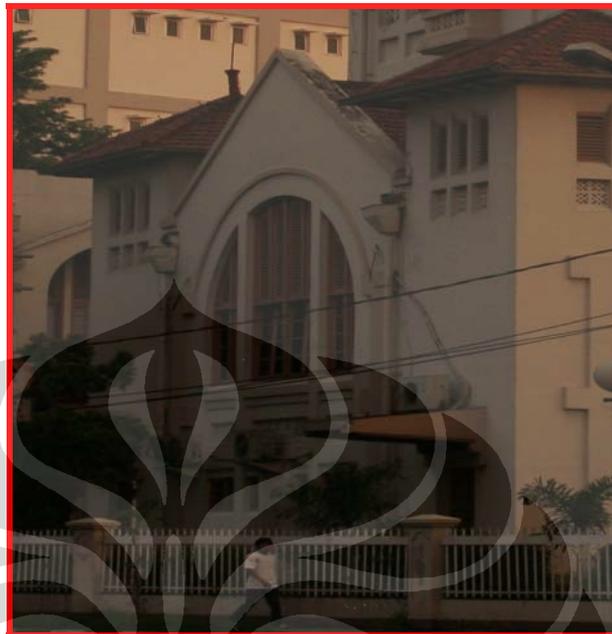
Foto 3.52 Bagian badan sisi timur laut  
Dok. : Wira Pratama 2009

Bagian badan sisi timur laut secara umum gambaran bentuk empat sisi wajah yang dimiliki oleh Gereja Koinonia membuat penampang keempat sudutnya sama persis. Bagian ini lebih dikenal dengan bagian samping kiri dari bangunan Gereja Koinonia. Pada sisi timur laut terdapat jendela lengkung besar yang sama seperti pada sisi barat laut. Perbedaan yang terdapat pada sisi bagian timur laut yaitu pada menara tangga di sisi ini tidak terdapat lubang ventilasi yang berada di tengah menara, sedangkan untuk lubang ventilasi hanya terdapat di bagian atasnya saja yang sama dengan menara tangga sisi barat laut. Kemudian perbedaan lainnya menara tangga yang terlihat di sisi timur laut pada bagian bawah terdapat pintu keluar (pintu samping) yang memiliki atap kanopi berhiasan molding dan terbuat dari bahan semen yang kuat. Bangunan Gereja Koinonia memiliki empat buah pintu samping pada setiap masing-masing menara tangga di keempat sisinya. Bentuk dan desain keempat pintu samping pada tiap-tiap menara tangga memiliki desain yang sama mulai dari bentuk dan hiasannya. Pintu masuk ini diberi anakan tangga untuk masuk ke dalam gereja.

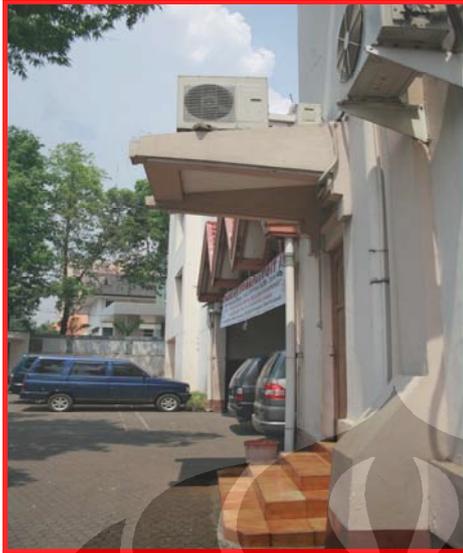
Foto 3.53 Pintu samping menara tangga  
Dok. : Rinno Widiyanto 2008

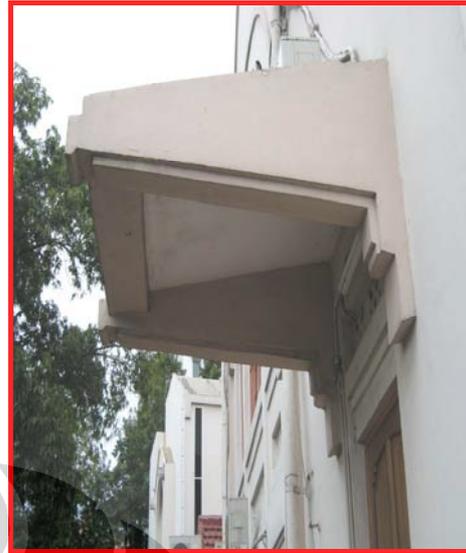
Foto 3.54 Kanopi pintu samping  
Dok. : Rinno Widiyanto 2008

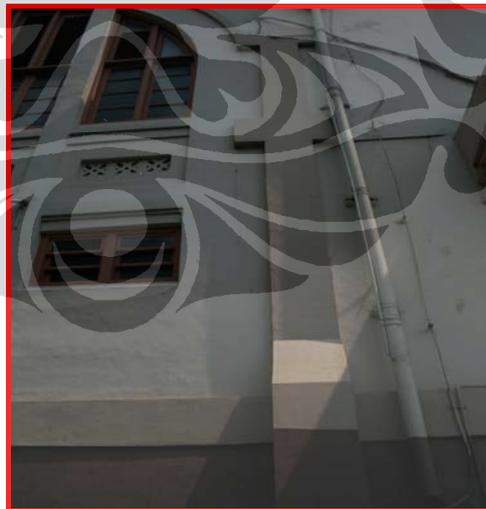
Bentuk yang berbeda pada bagian badan sisi timur laut adalah terdapatnya bentuk molding yang berada di antara porch dan menara tangga, jika di sisi barat laut hanya memiliki satu buah molding maka pada sisi timur laut memiliki dua buah molding dengan keletakan yang simetris antara sisi kiri dan sisi kanan. Bentuk molding yang dimiliki oleh bagian badan sisi timur laut juga sama dengan sisi barat laut.

Foto 3.55 Hiasan Molding  
Dok. : Wira Pratama 2009

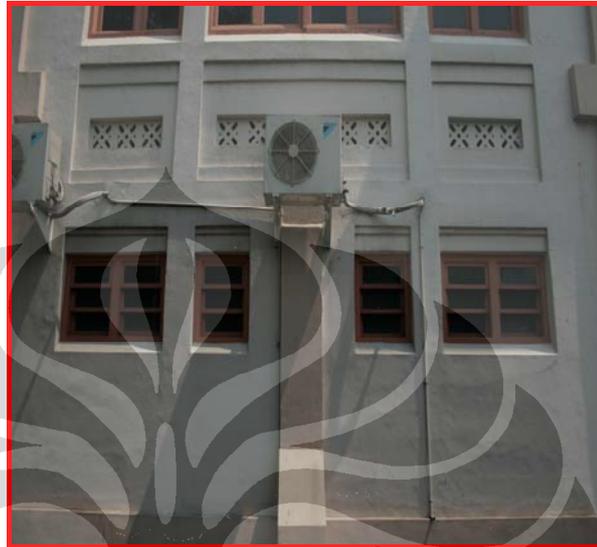
Desain yang berbeda terlihat pada bagian lubang ventilasi yang terdapat pada bagian bawah jendela lengkung utama porch sisi timur laut. Lubang ventilasi ini berbentuk jendela kaca bertingkat tiga yang berjumlah enam buah. Terbuat

dari bahan kayu dan memiliki kaca. Letak lubang ventilasi ini berada tepat di bawah lubang ventilasi yang terdapat pada lengkung jendela utama porch sisi timur laut.

Foto 3.56 Lubang ventilasi porch sisi timur laut  
Dok. : Wira Pratama 2009

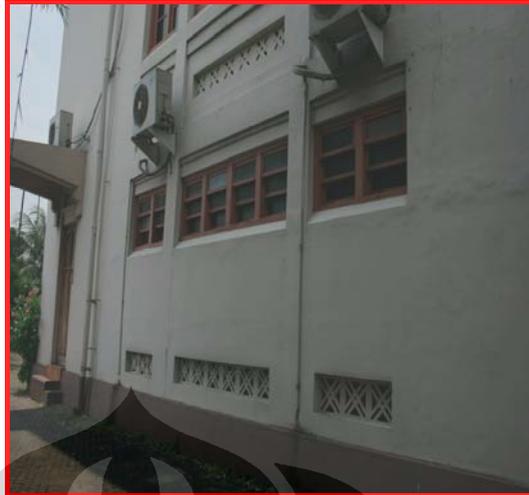
Bagian badan sisi barat daya lebih dikenal dengan bagian samping kanan bangunan Gereja Koinonia. Penampang yang terdapat pada sisi ini umumnya sama dengan sisi timur laut yang merupakan bagian samping kiri bangunan Gereja Koinonia. Perbedaan yang terlihat adalah bagian badan sisi barat daya tidak memiliki molding hias di antara menara tangga dengan porchnya. Kemudian jumlah lubang ventilasi yang berbentuk jendela tiga tingkatnya berjumlah delapan buah dan yang terlihat berbeda sendiri adalah pada sisi barat daya ini terdapat lubang ventilasi pada bagian kaki bangunan yang terbuat dari semen dengan motif bunga-bunga dengan tiga kolompok bagian sama dengan lubang ventilasi berbentuk jendela bertingkat tiga.

Foto 3.57 Lubang ventilasi porch sisi barat daya  
Dok. : Wira Pratama 2009

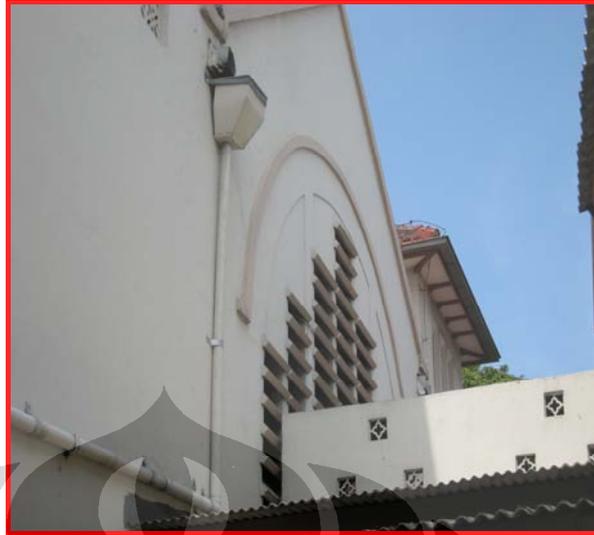
Bagian badan sisi tenggara dikenal dengan bagian belakang dari bangunan Gereja Koinonia. Umumnya bagian yang terdapat pada sisi ini sama yaitu terdapatnya bagian porch yang diapit oleh dua menara tangga sisi selatan dengan sisi timur. Mengenai penampang bentuk hiasan yang terlihat pada sisi tenggara tidak terlihat dengan jelas dikarenakan bagian bangunan pada sisi ini sudah dibuat menyatu dengan bangunan tambahan berupa ruang konsistori. Akan tetapi pada bagian lengkung jendelanya masih dapat terlihat jelas. Disinilah letak perbedaan yang paling mencolok di antara keempat penampang sisi gereja. Bagian lengkung jendela pada sisi ini tidak memiliki hiasan jendela, akan tetapi memiliki hiasan berupa lubang-lubang ventilasi dengan desain seperti jendela kecil yang setengah terbuka. Lubang ventilasi ini terbuat dari bahan semen yang kuat dengan jumlah yang memenuhi besar lengkung jendelanya.

Foto 3.58 Lubang ventilasi porch sisi tenggara  
Dok. : Rinno Widiyanto 2008

Bentuk lubang-lubang ventilasi pada sisi tenggara masih dalam bentuk aslinya. Pihak gereja menyatakan bahwa tidak ada perubahan pada bagian sisi tenggara. Perbaikan yang dilakukan berupa pengecatan ulang pada seluruh bagian luar bangunan gereja.

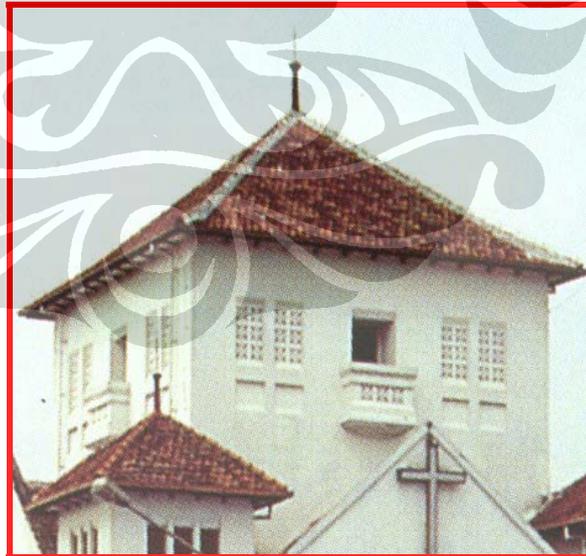
Foto 3.59 Atap bangunan utama  
Dok. : Kantor sekretariat Gereja Koinonia 2008

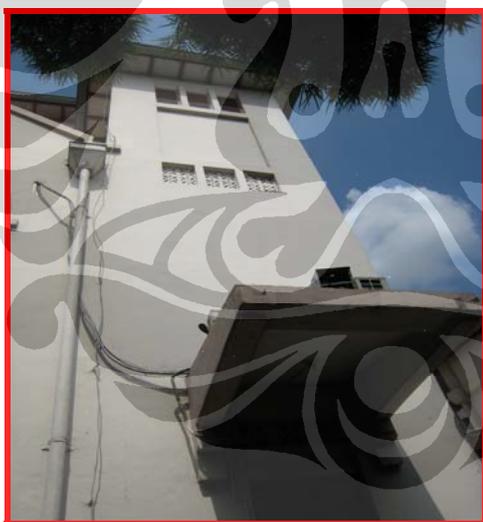
bagian barat, timur, utara dan selatan. Bentuk atap yang dimiliki oleh bangunan utama memiliki ukuran yang lebih besar dibandingkan dengan bentuk atap yang dimiliki oleh bangunan menara tangga pada keempat sisi gereja. Atap secara keseluruhan terbuat dari material tanah liat (genteng). Untuk bentuk atap yang terdapat pada *porch* gereja, bentuk atapnya mengikuti bentuk dari *porch* itu sendiri. Bentuk atap *porch* memiliki desain menurun landai dan tidak terlalu curam dan berujung pada masing-masing badan menara tangga yang letaknya mengapit bagaian *porch*.

Foto 3.60 Atap kanopi menara tangga  
Dok. : Rinno Widiyanto 2008

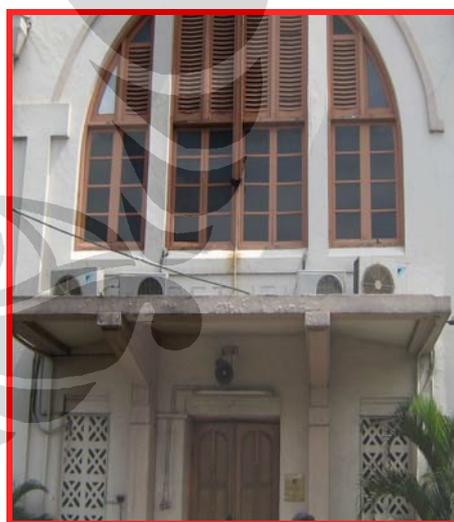
Foto 3.61 Atap kanopi pintu utama  
Dok. : Rinno Widiyanto 2008

Bentuk atap kanopi pada Gereja Koinonia terdapat di semua pintu masuk yang ada pada menara tangga di keempat sisi gereja, yaitu menara tangga sisi

barat, sisi timur, sisi utara dan sisi selatan dimana masing-masing menara memiliki satu pintu dengan satu kanopi pada setiap pintunya. Bentuk atap kanopi lainnya juga ditemukan pada pintu utama gereja yang berada di sisi barat laut. Bentuk atap kanopi yang dimiliki oleh pintu masuk utama memiliki ukuran yang lebih panjang dibandingkan atap kanopi yang dimiliki oleh menara tangga.

Seluruh atap kanopi yang terdapat pada bagian pintu masuk menuju ruangan bagian dalam bangunan utama gereja merupakan atap kanopi dengan bentuk asli. Tidak ada perubahan untuk bagian atap kanopi.

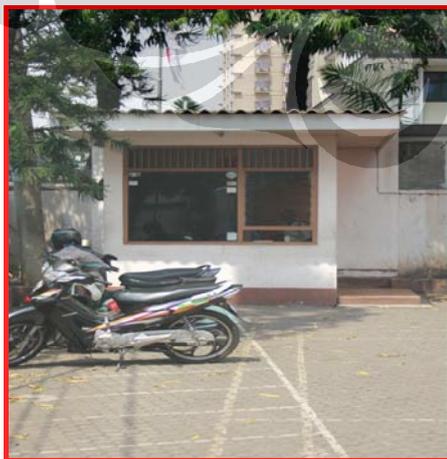
Foto 3.74 Bangunan pos keamanan  
Dok. : Wira Pratama 2009

Bangunan ini letaknya berada di dekat pintu masuk utama, karena sesuai dengan fungsinya yaitu sebagai pos keamanan. Memiliki ukuran 3 meter x 2 meter dan memiliki tinggi 2,5 meter.

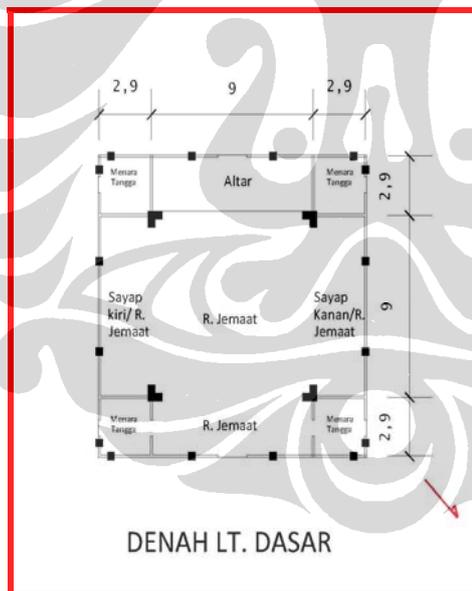
Gambar 4.1 Denah Gereja Koinonia  
(Dibuat dan digambar oleh: Teguh Sulistyio. S 2008)

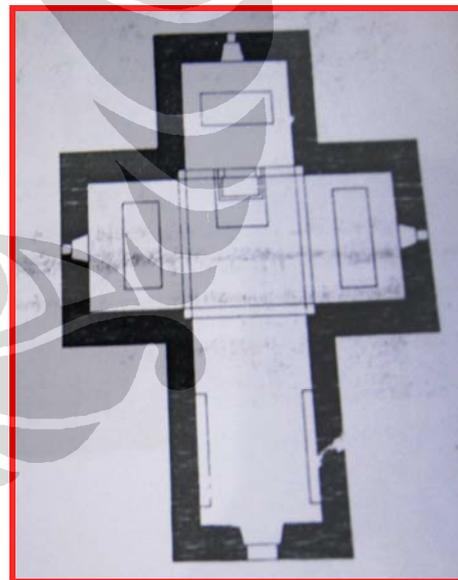
Gambar 4.2 Denah Gereja Galla Placidia (kapel makam)  
(Sumber: Endang Boediono 1997: 16-17)

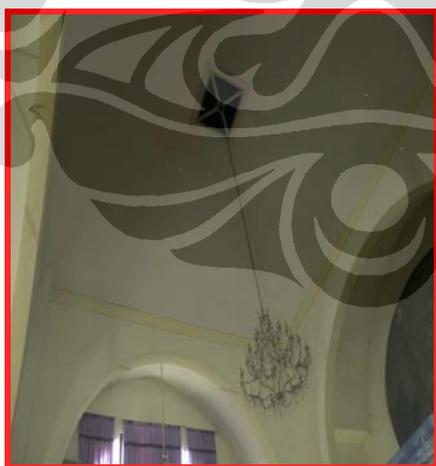
Kemiripan dengan gaya Romawi lainnya yang terlihat adalah bentuk kubah persegi pada ruangan utama jemaat dengan bentuk yang lebih tinggi dari keempat sisi sayap bangunan. Bentuk kubah yang dimiliki oleh Gereja Koinonia mirip dengan yang dimiliki oleh Kapel Ratu Galla Placidia di Revenna yang memiliki bentuk kubah yang ditinggikan khas dengan nuansa Romawi. Selain itu kemiripan kubah yang jelas terlihat adalah jika dilihat dari dalam bangunan kubah akan berbentuk melengkung layaknya kubah yang digunakan pada bangunan bergaya Romawi, akan tetapi jika dilihat dari luar bangunan maka bentuk kubah tersebut tidak terlihat dan yang terlihat hanyalah bentuk bangunan yang lebih cenderung berbentuk persegi. Dengan kata lain apabila dilihat dari luar maka bangunan seolah-olah tidak memiliki kubah pada langit-langitnya.

Foto 4.1 Bentuk kubah persegi (ruangan utama jemaat)  
Dok. : Wira Pratama 2009

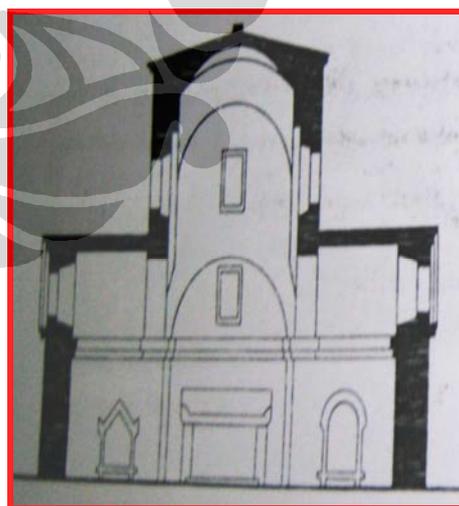
Gambar 4.3 Bentuk kubah Gereja Galla Placidia (kapel)  
(Sumber: Endang Boediono 1997: 16-17)

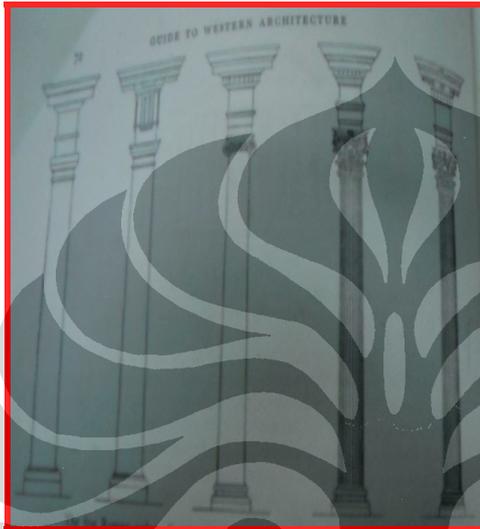
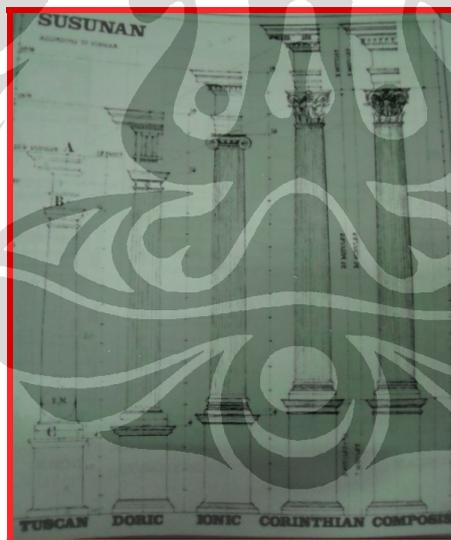
Ciri umum peninggalan arsitektur Romawi klasik yaitu bentuk lengkung pada bagian bangunan, selain itu terdapat kolom (tiang penyangga bangunan) yang terdiri atas lima jenis aliran antara lain *Tuscan*, *Doric*, *Ionic*, *Composite*, dan *Corinthian* (Gloag 1958: 72 dan Ching 1999: ).

Gambar 4.4 Tiang Romawi Klasik  
(Sumber: Gloag 1958: 72)

Gambar 4.5 Tiang Romawi Klasik  
(Sumber: Ching 1999: 307)

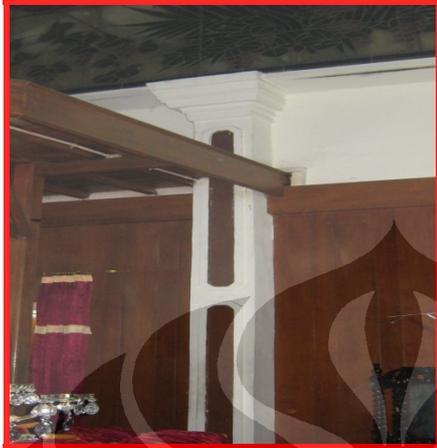
Pada bangunan Gereja Koinonia ditemukan kemiripan dengan gaya romawi kalsik, bentuk ini ditemukan pada tiang penyangga bangunan (*pilaster*)

<sup>37</sup> di sebelah sisi tenggara dari bangunan gereja. Lebih tepatnya berfungsi sebagai penyangga kaca patri yang letaknya berada di belakang mimbar gereja.

Foto 4.2 Pilaster penyangga kaca patri  
Dok. : Rinno Widiyanto 2008

*Pilaster* penyangga kaca patri yang terdapat di belakang mimbar dari Gereja Koinonia memiliki bentuk mirip dengan *pilaster* beraliran *Tuscan* yang merupakan bentuk khas *pilaster* penyangga bangunan yang berasal dari masa Romawi Klasik.

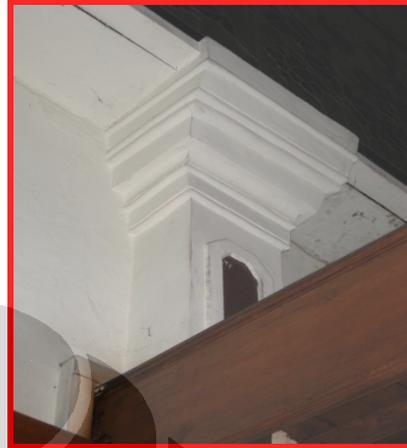
Foto 4.3 Pilaster penyangga (tampak bagian atas)  
Dok. : Rinno Widiyanto 2008

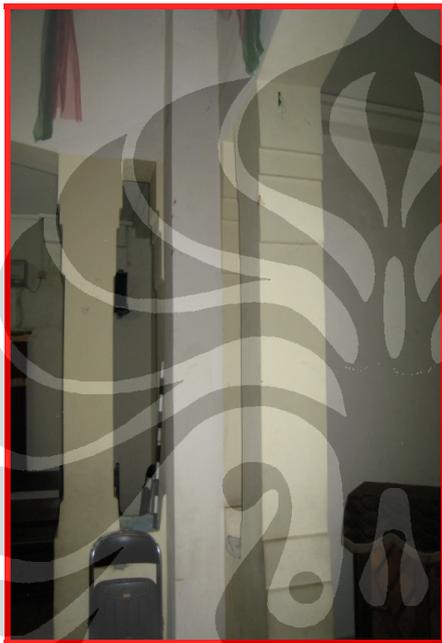
Foto 4.4 Bentuk tiang ruang jemaat utama  
Dok. : Rinno Widiyanto 2008

Bentuk tiang penyangga bangunan yang dimiliki oleh Gereja Koinonia memiliki kemiripan dengan bentuk tiang *Tuscan*<sup>38</sup> pada masa Romawi Klasik. Hal ini terlihat dari bentuk molding tiang yang terdapat pada Gereja Koinonia yang berbentuk sederhana. Jumlah tiang-tiang penyangga bangunan yang terdapat di Gereja Koinonia berjumlah empat buah tiang utama. Masing-masing dari keempat kelompok tiang-tiang tersebut terdiri dari empat buah tiang dengan bentuk yang sama persis. Bentuk tiang *Tuscan* pada masa Romawi Klasik dikenal dengan bentuk yang sederhana dan tidak banyak memasukan motif-motif yang raya.

Bentuk tiang penyangga pada Gereja Koinonia lebih didominasi oleh hiasan berupa molding pada bagian kepala dan kaki tiang penyangga sedangkan bagian badan tiang tidak terdapat hiasan. Bentuk molding yang ditampilkan terkesan sederhana dan sama di kesemua sisi tiang penyangga yang dimiliki oleh Gereja Koinonia. Hiasan tiang yang didominasi oleh hiasan berupa bentuk molding inilah yang mirip dengan tiang *Tuscan* yang berkembang pada masa Romawi Klasik.

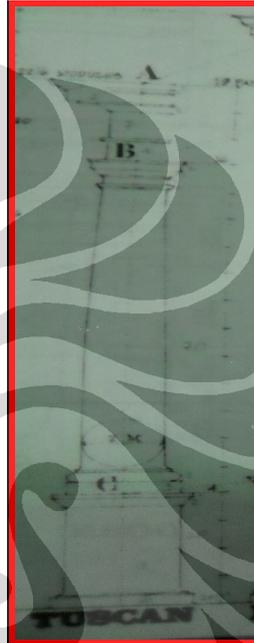
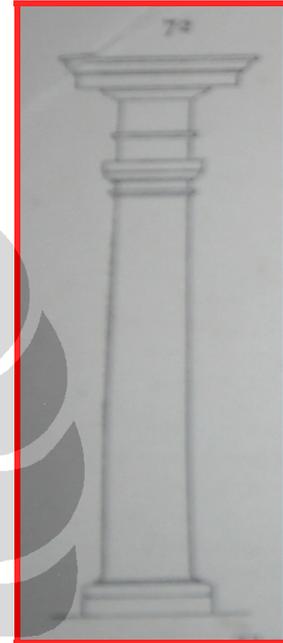
Gambar 4.7 Tiang *Tuscan*  
Masa Romawi Klasik  
(Sumber: Ching 1999: 307)

Gambar 4.8 Tiang *Tuscan*  
Masa Romawi Klasik  
(Sumber: Gloag 1958: 72)

Bentuk hiasan di beberapa bagian berupa molding lebih mendominasi tiang *Tuscan* masa Romawi Klasik.

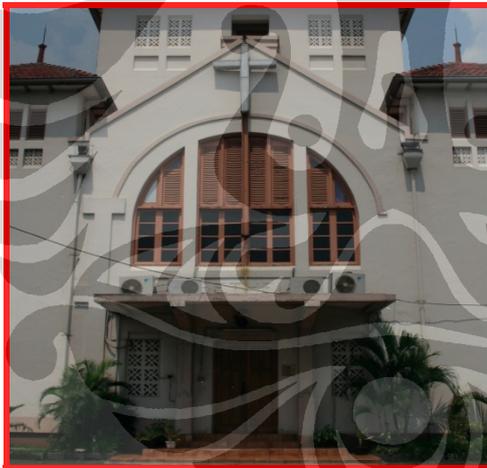
*Porch* yang terdapat pada Gereja Koinonia berjumlah empat buah dengan komposisi masing-masing porch sama persis di keempat sisinya. Letaknya sejajar dan menempel dengan ruangan menara tangga pada masing-masing sisi.

Foto 4.5 *Porch* Gereja Koinonia.  
Dok. : Rinno Widiyanto 2008

Kemiripan bentuk antara *porch* yang dimiliki oleh Gereja Koinonia dengan bentuk *porch* yang berkembang pada masa *Romanesque* terlihat dari bentuk lengkungan yang dimiliki masing-masing *porch*. Dengan bentuk dan desain *porch* yang mirip, yaitu bentuk atap *porch* dibuat landai dengan sudut kemiringan yang tidak begitu curam. Bentuk yang khas dari gaya *Romanesque* adalah pada bagian *porch* bangunan, yaitu antara atap dengan pintu terdapat desain hiasan pelengkung romawi serta motif hiasan-hiasan lainnya. Kemudian pada bangunan Gereja Koinonia kemiripan bentuk yang terlihat adalah pada *porch* juga terdapat hiasan lengkung Romawi yang digunakan sebagai jendela, serta hiasan pada moldingnya yang bentuk alurnya mengikuti lengkungan jendela. Mengenai keletakan hiasan yang dimiliki oleh bangunan Gereja Koinonia juga terdapat di antara atap dan pintu masuk utama.

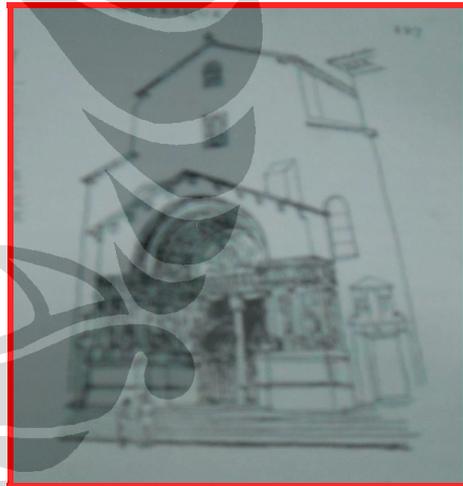
Gambar 4.9 *Porch* masa Romanesque  
Sumber: (Golag 1958: 127)

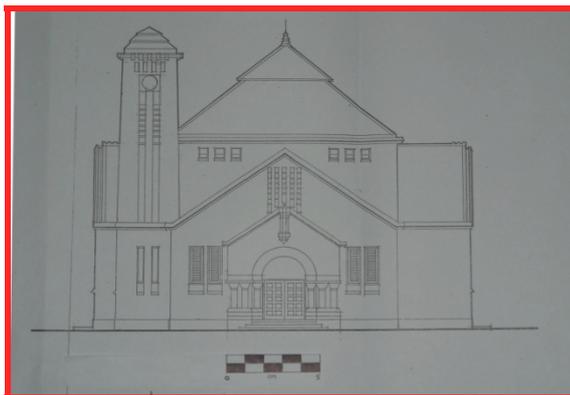
Gambar 4.10 *Porch* Gereja Bethel Bandung awal abad 20.  
Dok. : Albertus Napitupulu 2008

Kemiripan bentuk *porch* Gereja Koinonia juga terjadi dengan bangunan Gereja Bethel di Bandung yang berdiri pada masa yang sama yaitu pada awal abad 20. Bentuk *porch* yang dimiliki terdapat kemiripan, yaitu keduanya mirip dengan bentuk *porch* yang berkembang pada masa *Romanesque*.

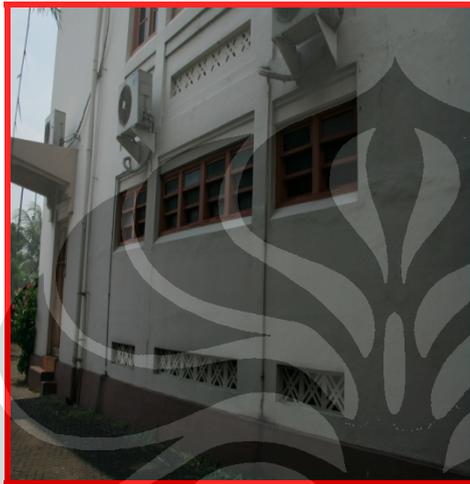
Bentuk lubang ventilasi yang berfungsi sebagai sirkulasi udara banyak dimiliki oleh bangunan Gereja Koinonia. Lubang ventilasi ini terdapat di berbagai bagian bangunan pada bagian kaki dan bagian badan bangunan. Lubang ventilasi pada bagian kaki bangunan Gereja Koinonia merupakan bagian yang memiliki kemiripan keletakannya dengan bangunan gereja-gereja tinggalan kolonial. Gereja-gereja yang memiliki keletakan sama pada lubang ventilasinya dengan

Foto 4.6 Lubang Ventilasi Gereja Koinonia  
Dok. : Wira Pratama 2009

Lubang-lubang ventilasi yang dimiliki ketiga gereja tersebut memiliki ukuran yang bervariasi, akan tetapi letaknya sama berada di bagian kaki bangunan. Kemiripan keletakan lubang ventilasi ini dimiliki oleh ketiga gereja tersebut yang berdiri pada masa yang sama, yaitu pada awal abad 20. Selain keletakan pada salah satu bagian lubang ventilasinya kemiripan lainnya adalah

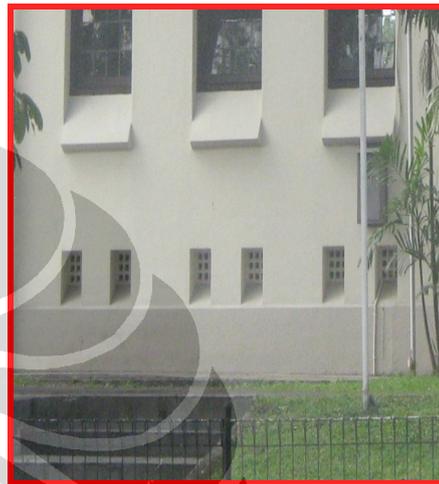
Foto 4.7 Lubang Ventilasi Gereja Bethel Bandung  
Dok. : Albertus Napitupulu 2008

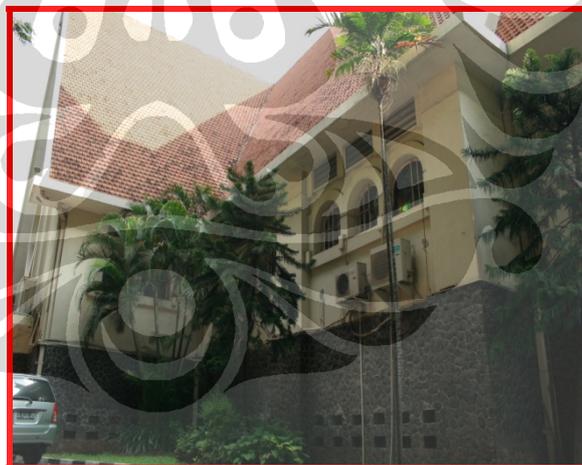
Foto 4.8 Lubang Ventilasi Gereja Theresia Menteng  
Dok. : Wira Pratama 2009

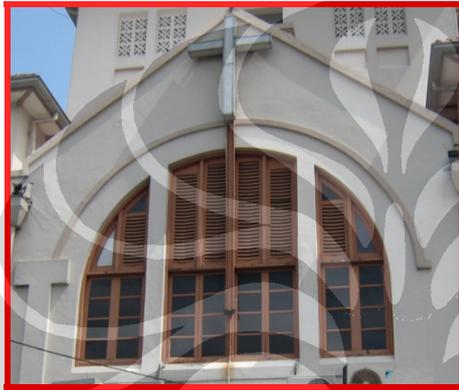
Jendela empat sisi yang dimiliki oleh Gereja Koinonia memiliki kemiripan dengan gaya dari Romawi. Jendela-jendela tersebut memiliki bentuk melengkung setengah lingkaran. Gaya lengkungan merupakan gaya yang ditemukan pada masa Romawi. Jendela yang berbentuk lengkungan-lengkungan ini ditemukan pada jendela utama bagian luar gereja.

Foto 4.9 Bentuk lengkung jendela  
Dok. : Rinno Widiyanto 2008

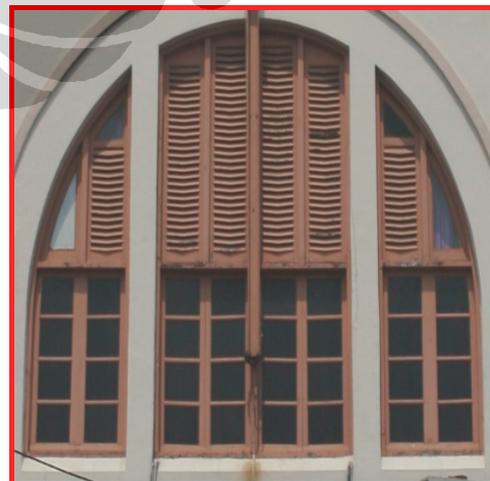
Dari bentuk desain jendela sendiri yang terdiri dari bahan kayu yang berpadu dengan kaca kemudian di desain dengan bentuk sedemikian rupa sehingga menjadi jendela utama bangunan Gereja Koinonia yang sekarang memiliki kemiripan bentuk dengan desain jendela yang berkembang pada masa Neo-klasik Yunani.

Foto 4.10 Motif jendela Gereja Koinonia  
Dok. : Rinno Widiyanto 2008

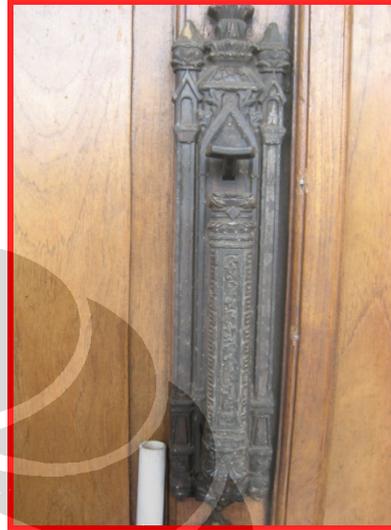
Bahan pegangan pintu masuk utama terbuat dari besi. Motif ragam hias yang menyusunnya berupa bentuk kastil yang memiliki menara depan dua buah dan menara belakang dua buah. Terdapat porch dengan pintu masuknya, kemudian di tengah-tengah terdapat bangunan utama yang memiliki atap kubah.

Untuk motif pada pegangannya terdapat motif sulur-suluran dan motif bunga-bunga. Kemudian pada bagian dasar pegangan terdapat motif dua pilaster yang merupakan kaki dari dua menara bagian depan.

Motif untuk pegangan pintu yang dimiliki oleh bangunan Gereja Koinonia ini mirip dengan motif pintu masa Romawi Klasik. Kemiripan terjadi dari desain berbentuk castil dengan lengkungan-lengkungan yang dimiliki oleh motifnya.

Foto 4.12 Pegangan pintu Gereja Koinonia  
Dok. : Rinno Widiyanto 2008
