## **BAB 2**

### **SEJARAH AWAL HINGGA MASA KINI**

## **BAB 3**

### **DESKRIPSI GEDUNG BOUWPLOEG MASA KINI**

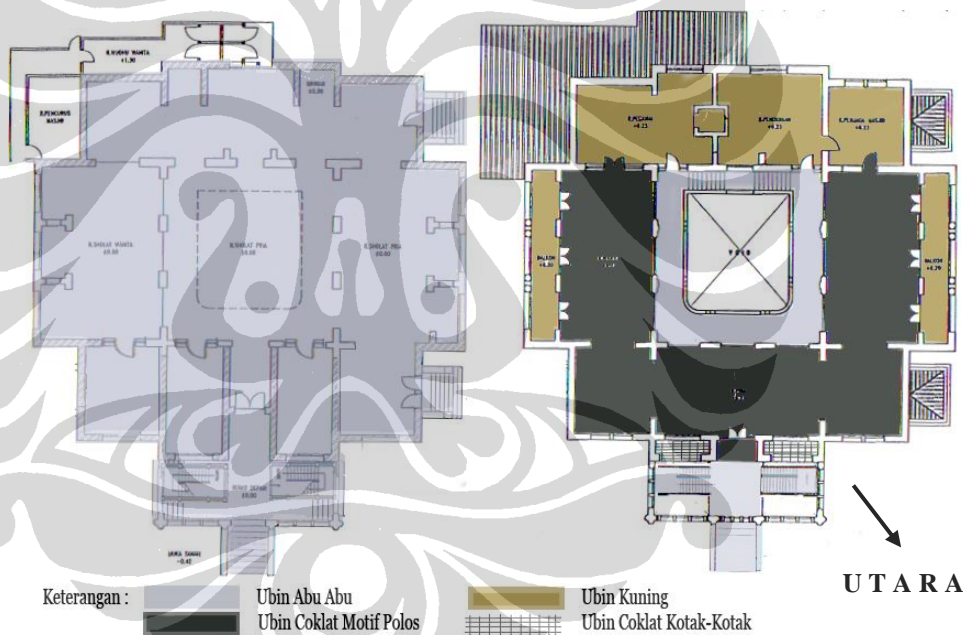
**Gambar 3.6.** Denah Ubin di lantai 1 dan 2.  
Sumber : DKP 2002 “Telah Diolah Kembali”

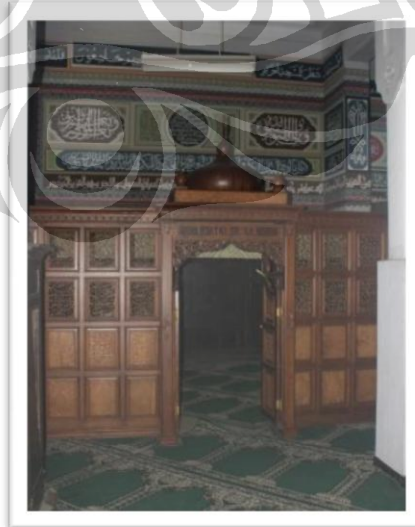
Sekat keempat yang membatasi ruang utama dengan ruang i'tikaf. Sekat ini beragam hias sulur. Tingginya 170 cm. Berbahan dasar kayu yang telah dipernis sehingga berwarna coklat terang. Sekat kelima adalah sekat yang membatasi mihrab dengan ruang utama.

**Foto 3.9.** Sekat Ruang I'tikaf.  
Sumber : Dokumen Foto Pribadi 2009

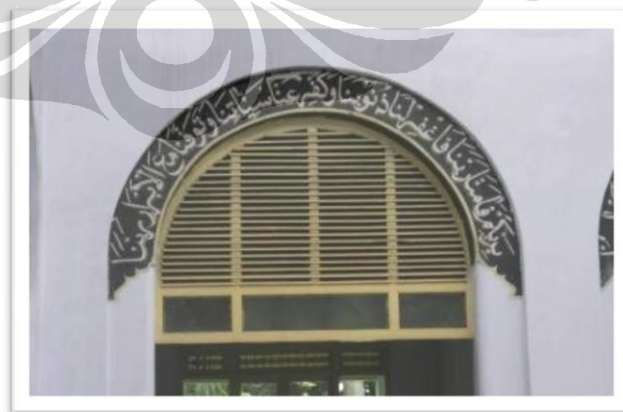
Di sekeliling *void* terdapat lengkungan antar tiang (*arch*) yang menghubungkan antar *pilar* dan *pilaster*. *Arch* masing-masing diisi dengan lubang angin (*fanlight*). *Fanlight* ini mengelilingi bagian balkon. Di bagian atas *fanlight* ini terdapat kaligrafi yang dibuat dengan mengikuti bentuk *arch*. Tulisan ini berlatar hijau dengan tulisannya berwarna putih.

**Foto 3.12.** Salah Satu *Fanlight* di Sekeliling *Void* Lantai 2.  
Sumber : Dokumen Foto Pribadi 2009

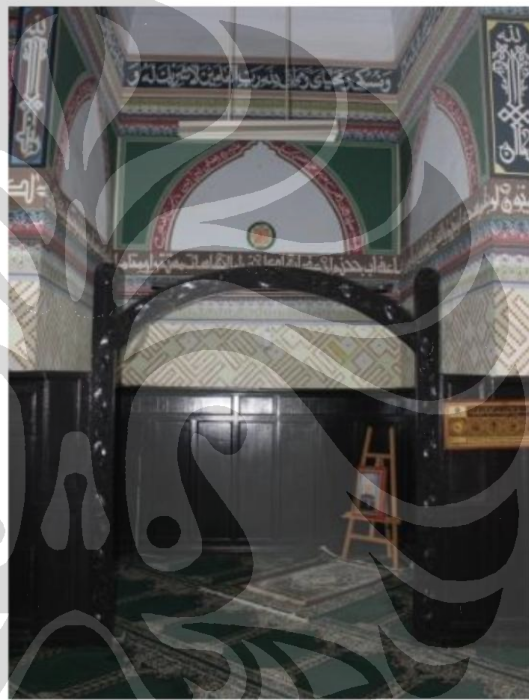
Mihrab dapat dikatakan sebagai tanda arah kiblat dalam suatu bangunan masjid dan tempat imam memimpin sholat berjamaah (Aboe Bakar, 1955 : 291). Ruang mihrab berada pada deretan ruang i'tikaf. Letaknya berada di bagian barat daya. Bila diperhatikan letaknya juga bukan sudut yang paling barat. Namun keletakannya ini dianggap paling ideal karena berada di sudut dan tidak dekat dengan pintu masuk yang berada di dekat sudut dinding barat laut.

**Foto 3.13.** Mihrab Masjid Cut Mutia.  
Sumber : Dokumen Foto Pribadi 2009
