BAB III METODOLOGI PENELITIAN

3.1. Prosedur Penelitian

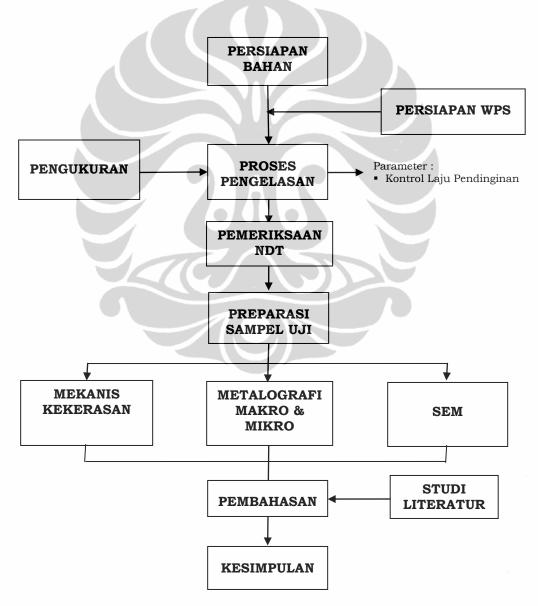
Tahapan-tahapan prosedur yang akan dilakukan pada penelitian ini diuraikan pada diagram alir Gambar 3.1.

Gambar. 3.1. Diagram Alir Penelitian

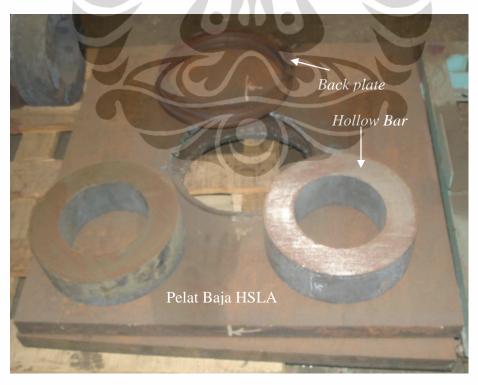
Logam induk yang digunakan dalam penelitian ini adalah pelat baja paduan rendah kekuatan tinggi (HSLA) jenis SHT 780B dengan ketebalan 40 mm. Baja ini tergolong kekuatan tinggi karena memiliki kekuatan tarik > 780 MPa. Ukuran baja yang akan digunakan untuk konstruksi bahan/benda uji adalah panjang 500 mm dan lebar 500 mm. Bagian tengahnya diberi lubang dengan diameter 255 mm dan *chamfer* 35° pada sekeliling lubang. Selain pelat, logam induk juga berbentuk *hollow bar* yang sering digunakan pada bagian *boss. Hollow bar* menggunakan material S45C yang telah mengalami perlakuan panas berupa *quenching* dan *tempering* [9]. Ukuran *hollow bar* yang digunakan adalah diameter luar 250 mm, tebal 40 mm dan tinggi 80 mm. Untuk memperkuat lasan, digunakan pula *back plate* yang terbuat dari material SS400 dengan diameter dalam 255 mm, diameter luar 300 mm dan tebal 9 mm. Persiapan bahan yang digunakan pada penelitian ini ditunjukkan pada Gambar 3.2.

Gambar 3.2 Persiapan Bahan Sebagai Logam Induk Pengelasan

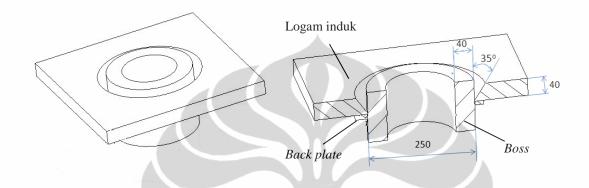
Konstruksi bahan dibuat menyerupai konstruksi *arm excavator* yang sering mengalami retakan. Pada konstruksi ini, pelat baja SHT780B akan disambungkan pada *hollow bar (boss)* yang menggunakan material S45C. *Back plate* digunakan sebagai penguat lasan dan dipasang di bawah pelat baja HSLA. Secara umum, skematis desain konstruksi lasan ditunjukkan pada Gambar 3.3.

Gambar 3.3 Skematis Desain Konstruksi Lasan

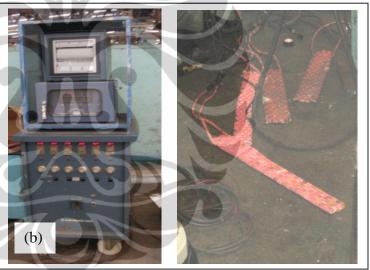
Proses pengelasan yang dilakukan pada penelitian ini adalah proses las GMAW (*Gas Metal Arc Welding*) dengan menggunakan gas pelindung berupa CO₂ dan campurannya dengan komposisi 80% CO₂ dan 20% Ar. Mesin las yang digunakan bermerek PANASTAR RF 500 seperti tampak pada Gambar 3.5 (a). Pada penelitian ini, proses pemanasan awal sebelum memulai pengelasan sangat diperlukan untuk mencapai temperatur *preheat* yang diinginkan. Untuk melakukan pemanasan awal tersebut, digunakan *heater electric* dengan merek MANNINGS seperti tampak pada Gambar 3.5 (b).

Gambar 3.5 (a) Mesin Las GMAW

(b) Heater Electric dan Ceramic Pad Heater

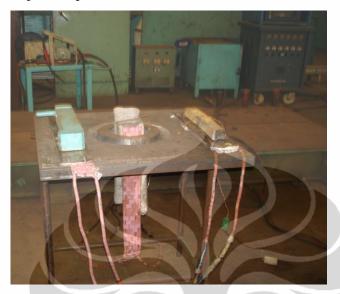
Sebelum dilakukan pengelasan, material pendukung sebagai logam induk dipasang sesuai konstruksinya. Untuk menjamin pemanasan awal yang merata,

ceramic pad heater dipasang pada bagian atas pelat baja HSLA dan bagian tengah boss seperti ditunjukkan pada Gambar 3.6.

Gambar 3.6 Persiapan Sebelum Pengelasan

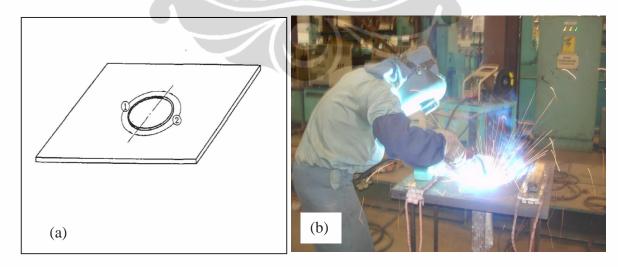
Pengelasan konstruksi bahan dilakukan melingkari bagian *boss* dengan urutan proses pengelasan seperti ditunjukkan pada Gambar 3.7 (a). Posisi pengelasan yang digunakan adalah posisi datar atau dinyatakan dengan kode 1 G dalam kode AWS. Posisi proses pengelasan pada penelitian ini ditunjukkan pada Gambar 3.7 (b).

Gambar 3.7 (a) Urutan Proses Pengelasan (b) Posisi Proses Pengelasan

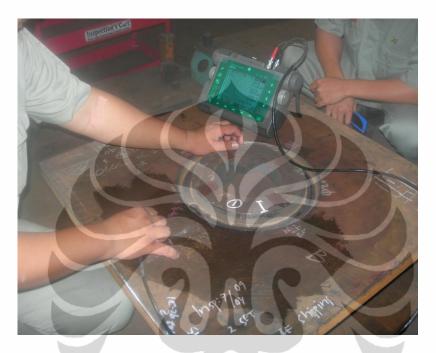
adalah metoda pemeriksaan *ultrasonic*. Pemeriksaan ini dilakukan untuk mengetahui kualitas hasil lasan dan juga mengetahui ada atau tidaknya retakan pada daerah lasan. Proses pemeriksaan NDT dengan menggunakan ultrasonik ditunjukkan pada Gambar 3.12.

Gambar 3.12 Pemeriksaan dengan Ultrasonik

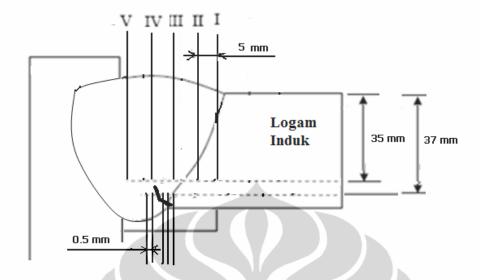
- 1. Mengetahui distribusi kekerasan di daerah yang tidak mengalami retakan (sekitar 35 mm dari permukaan pelat HSLA) pada lokasi logam dasar, daerah sekitar lasan *HAZ* (*Heat Affect Zone*) dan logam lasan. Untuk tujuan ini, pengujian dilakukan memanjang dari logam las hingga logam dasar dengan jarak 5 mm. Lokasi titik-titik tersebut ditunjukkan pada Gambar 3.13.
- 2. Mengetahui distribusi kekerasan di daerah yang mengalami retakan. Untuk tujuan ini, pengujian dilakukan memanjang di sekitar daerah yang retak dengan jarak antar titik 0.5 mm.

Gambar 3.13. Skematis Gambar Daerah Distribusi Kekerasan yang Diuji

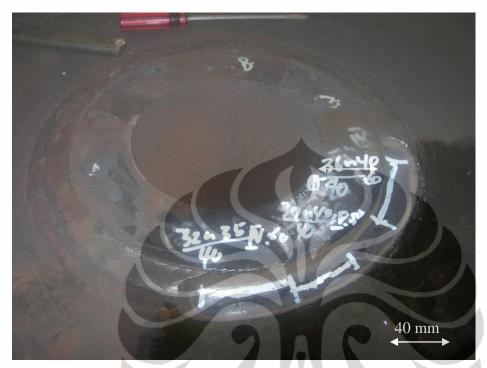
Gambar 4.1 Retak (Garis Putih) Terjadi Untuk Media Pendinginan Udara

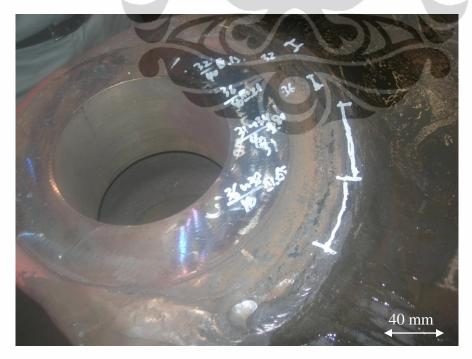
Gambar 4.2 Retak (Garis Putih) Terjadi Untuk Media Pendinginan Blanket

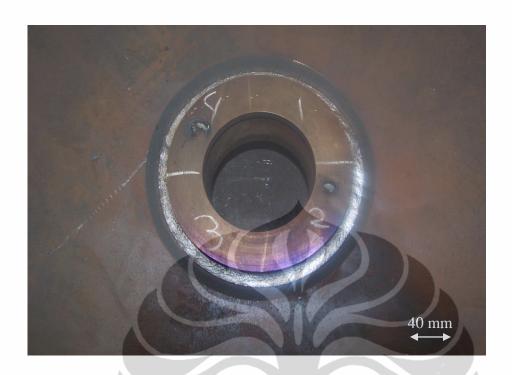
Gambar 4.3 Tidak Ada Retakan Untuk Media Pendingina Heater 1

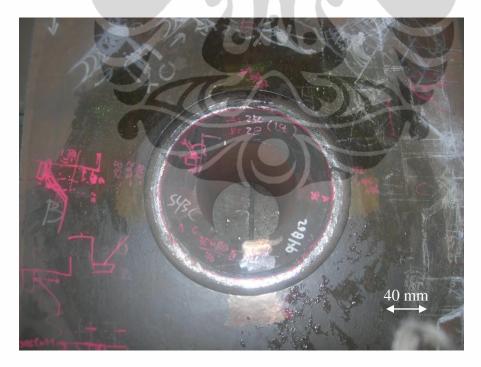
Gambar 4.4 Tidak Ada Retakan Untuk Media Pendinginan $Heater\ 2$

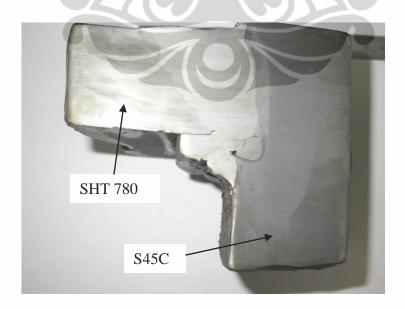
Gambar 4.5 Hasil Lasan Mengalami Retak pada Media Pendinginan Udara

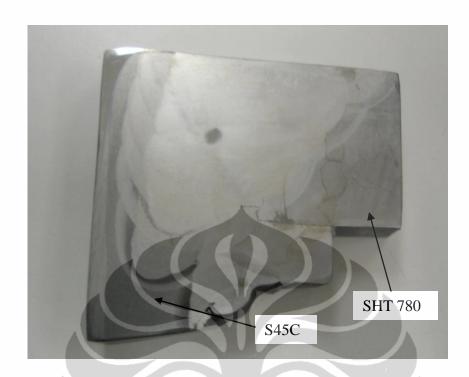
Gambar 4.6 Hasil Lasan Mengalami Retak pada Media Pendinginan Blanket

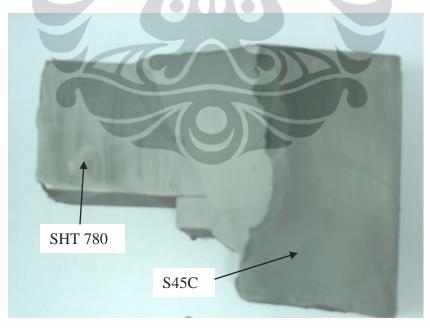
Gambar 4.7 Hasil Lasan Tidak Mengalami Retak pada Media Pendinginan *Heater 1*

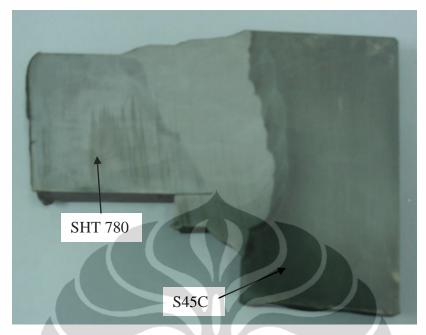
Gambar 4.8 Hasil Lasan Tidak Mengalami Retak pada Media Pendinginan *Heater 2*

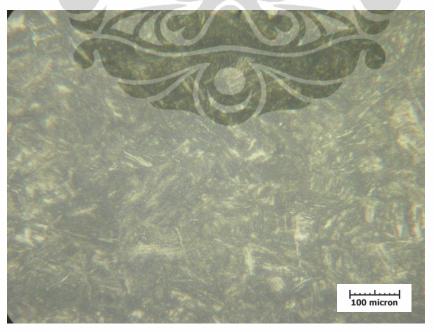
Gambar 4.9 Struktur Mikro Logam Induk, SHT 780 Perbesaran 200X

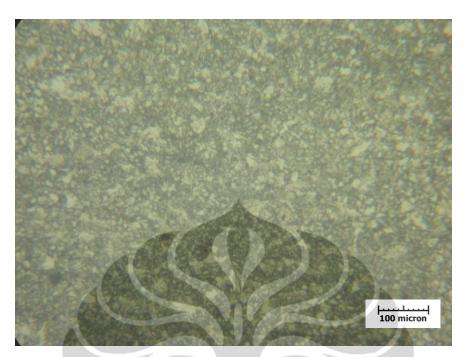
Gambar 4.10 Struktur Mikro Daerah HAZ, Perbesaran 200X

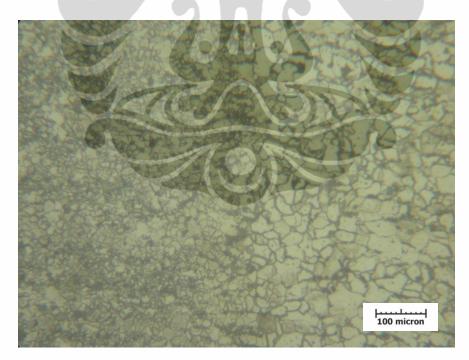
Gambar 4.11 Struktur Mikro Daerah Fusion Line, Perbesaran 200X

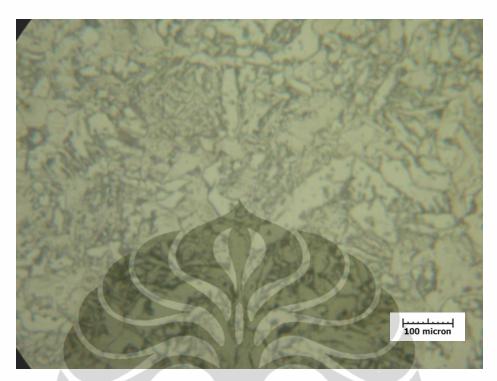
Gambar 4.12 Struktur Mikro Daerah Logam Las, Perbesaran 200X

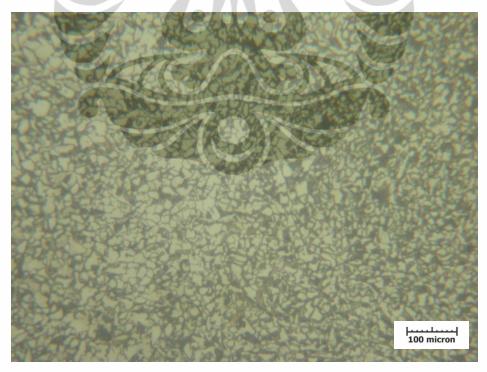
Gambar 4.13 Struktur Mikro Daerah Logam Induk, S45C Perbesaran 200X

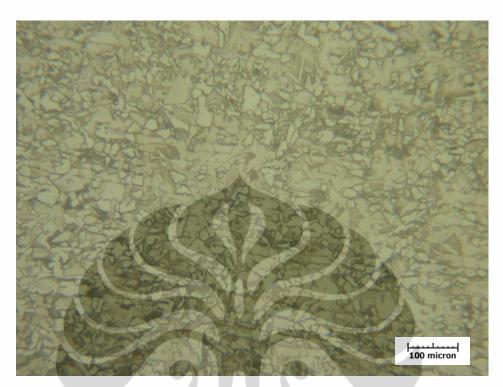
Gambar 4.13 Struktur Mikro Daerah *Back Plate*, SS400 Perbesaran 200X

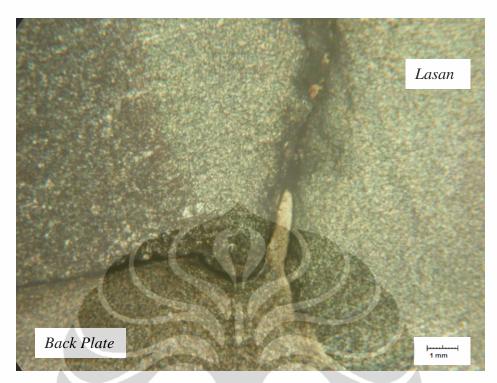
Gambar 4.14 Struktur Makro Retak di Daerah Fusion Line, Perbesaran 50 X

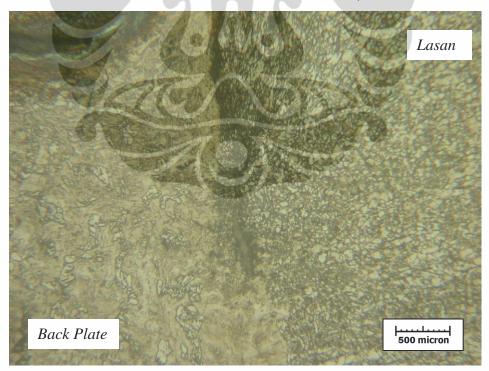
Gambar 4.15 Struktur Mikro Retak di Daerah Fusion Line, Perbesaran 100 X

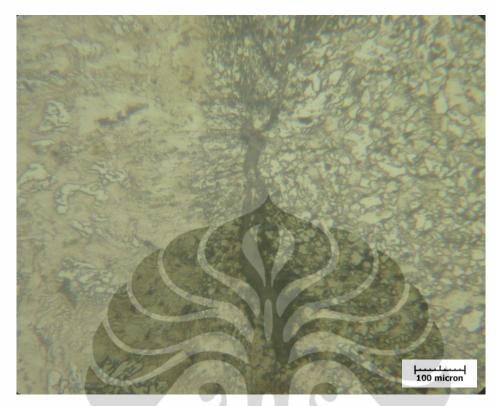
Gambar 4.16 Struktur Mikro Retak di Daerah Fusion Line, Perbesaran 200 X

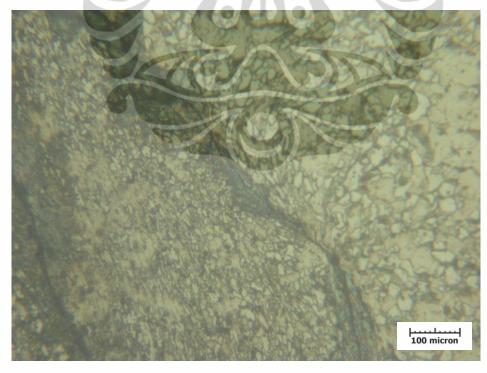
Gambar 4.17 Struktur Mikro Retak di Logam Las, Perbesaran 200 X

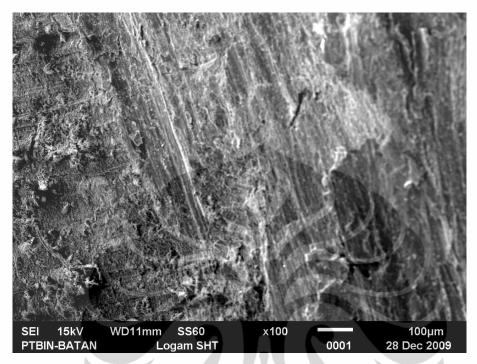
Gambar 4.18 Permukaan Patahan dari Daerah Retak, Menunjukkan Brittle Fracture

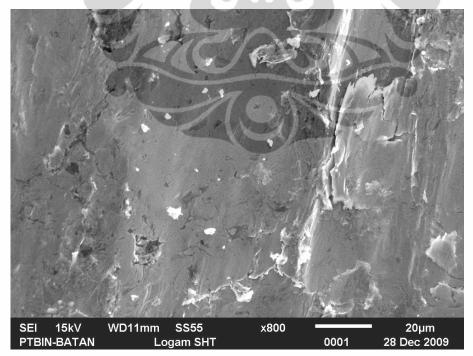
Gambar 4.19 Permukaan Patahan dari Daerah Retak, Menunjukkan Brittle Fracture
