## BAB IV

### HASIL PENELITIAN

## 4.2 Hasil Pemeriksaan NDT Menggunakan Ultrasonik

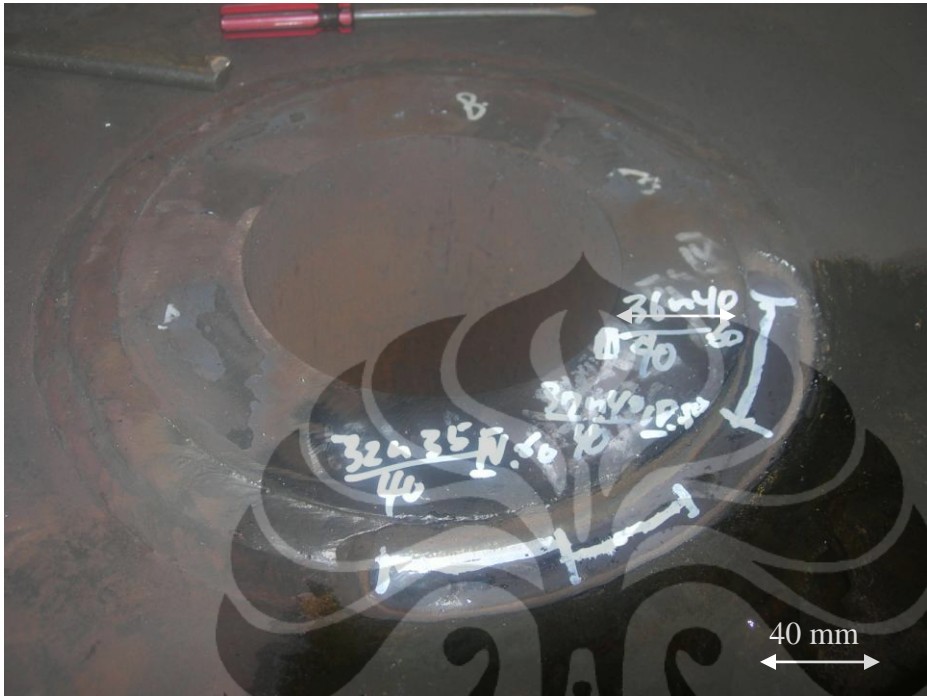
Gambar 4.1 Retak (Garis Putih) Terjadi Untuk Media Pendinginan Udara

Pemeriksaan NDT dilakukan dengan menggunakan metoda ultrasonik pada daerah lasan untuk masing-masing media pendinginan. Pemeriksaan ini dilakukan untuk mengetahui ada tidaknya retak yang terjadi pada daerah lasan. Berdasarkan Gambar 4.1,4.2,4.3 dan 4.4, dapat dijabarkan hasil pemriksaan dengan ultrasonik seperti ditunjukkan pada Tabel 5.2.

Media Pendinginan	Hasil NDT	Kondisi Retak
Udara	Retak	Panjang retakan total 170 mm
<i>Blanket</i>	Retak	Panjang retakan total 145 mm
<i>Heater 1</i>	Tidak ada retak	
<i>Heater 2</i>	Tidak ada retak

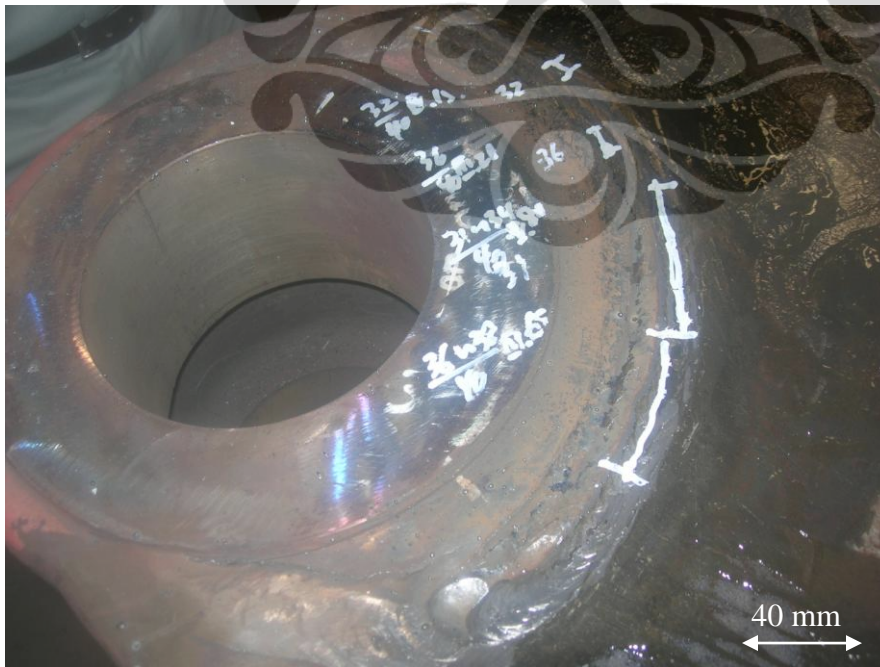
Gambar 4.2 Retak (Garis Putih) Terjadi Untuk Media Pendinginan *Blanket*

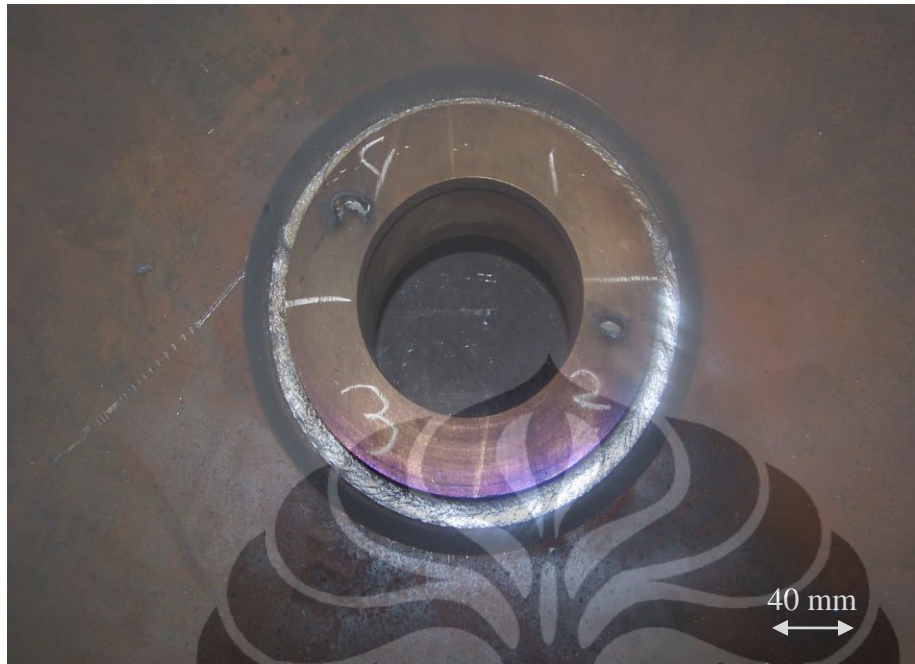
Gambar 4.3 Tidak Ada Retakan Untuk Media Pendingina *Heater 1*

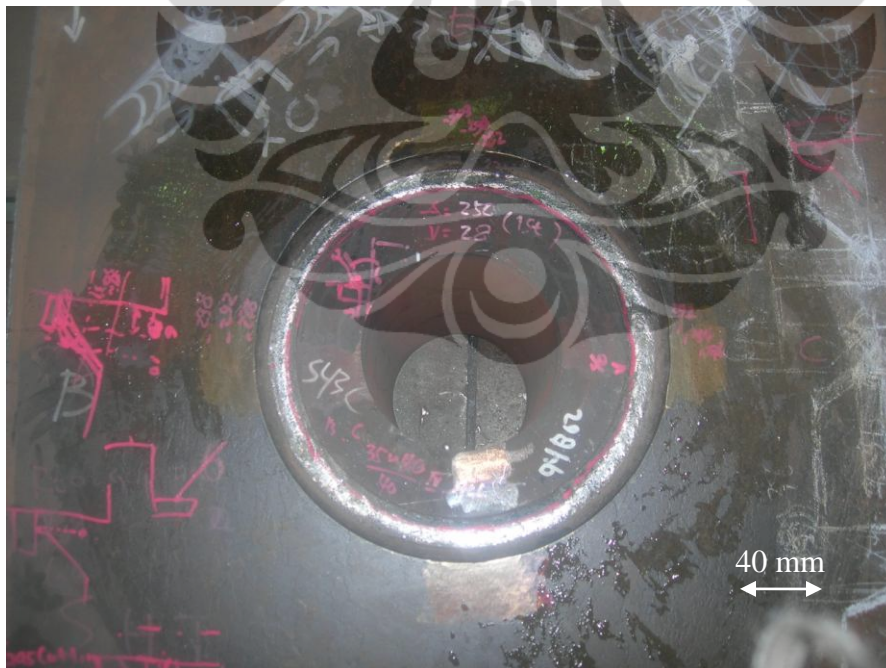
Gambar 4.4 Tidak Ada Retakan Untuk Media Pendinginan *Heater 2*

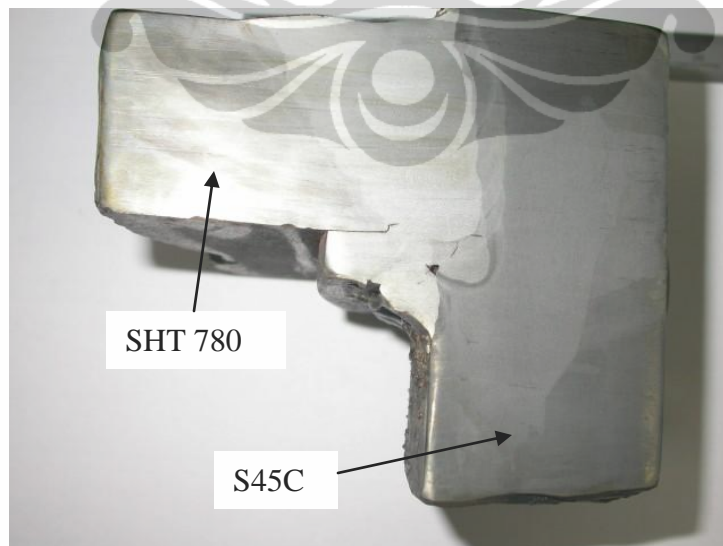
Gambar 4.5 Hasil Lasan Mengalami Retak pada Media Pendinginan Udara

Dari pengamatan secara makro pada Gambar 4.5, 4.6, 4.7 dan 4.8, diketahui bahwa retak terjadi pada daerah sambungan antara *back plate* dan logam induk tepat pada daerah *fusion zone*. Retak tersebut merambat ke daerah logam las.

Secara makro, tampak bahwa terdapat celah antara *back plate* dan logam induk. Menurut literatur <sup>[11]</sup>, bentuk-bentuk takikan pada daerah lasan seperti *root gap*, *undercut* dan cacat pada *weld toe* merupakan sumber konsentrasi tegangan yang mana dapat akan meningkatkan besarnya tegangan sisa yang terjadi. Celah antara *back plate* dan logam induk pada pengelasan *arm excavator* dapat digolongkan pada bentuk takikan yang menjadi sumber konsentrasi tegangan.

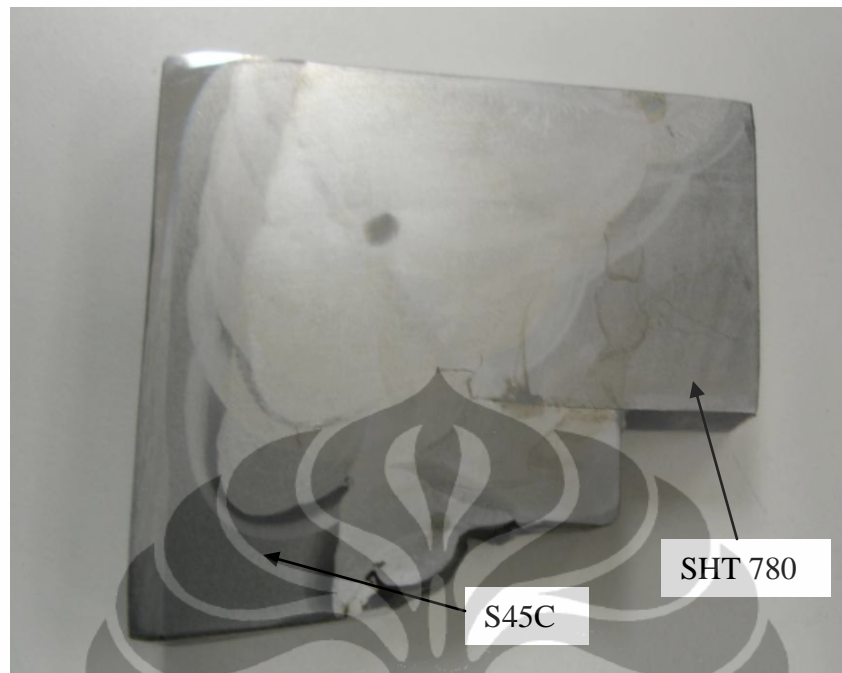
Gambar 4.6 Hasil Lasan Mengalami Retak pada Media Pendinginan *Blanket*

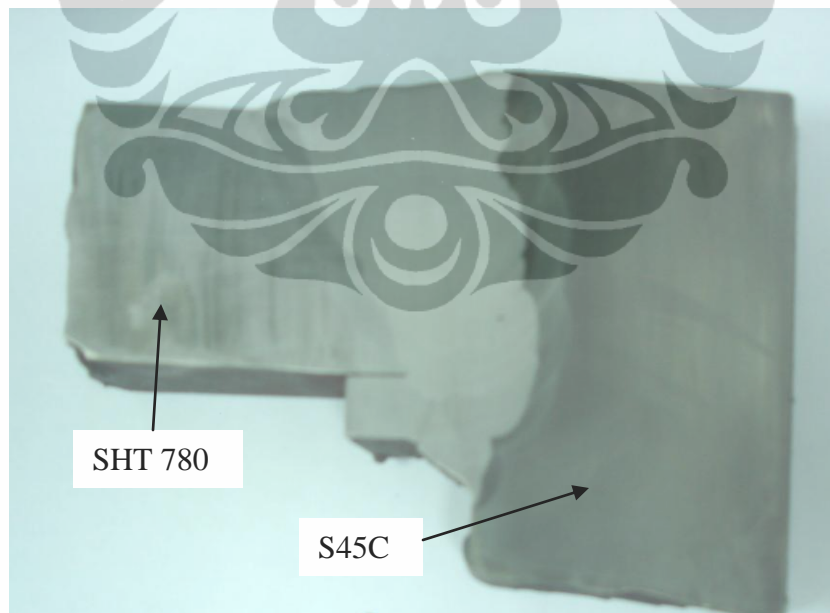
Gambar 4.7 Hasil Lasan Tidak Mengalami Retak pada Media Pendinginan *Heater 1*

Namun demikian, faktor konsentrasi tegangan bukan merupakan penyebab utama terhadap terjadinya retak pada pengelasan *arm excavator*. Dari Gambar 4.7 dan

Gambar 4.8, tampak bahwa retak tidak terjadi meskipun terdapat konsentrasi tegangan.

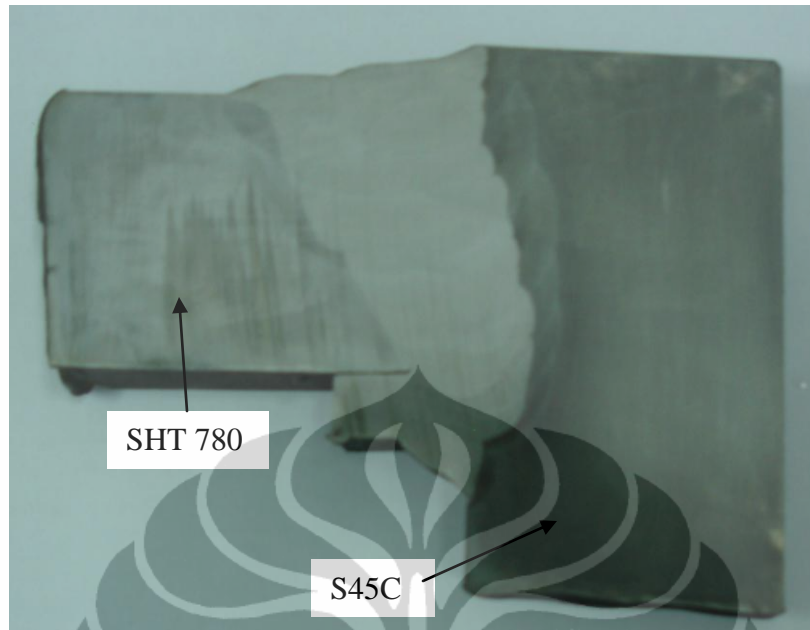
Gambar 4.8 Hasil Lasan Tidak Mengalami Retak pada Media Pendinginan *Heater 2*

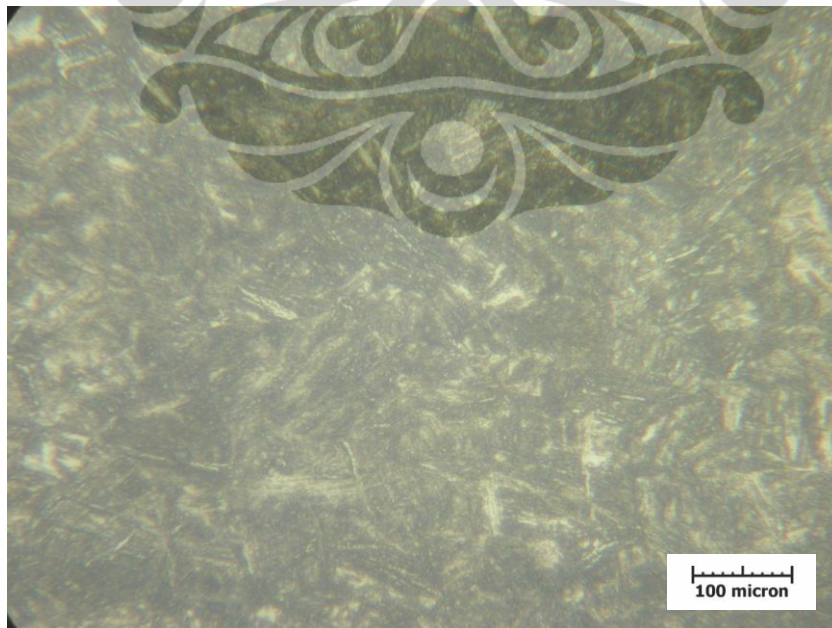
Gambar 4.9 Struktur Mikro Logam Induk, SHT 780  
Perbesaran 200X

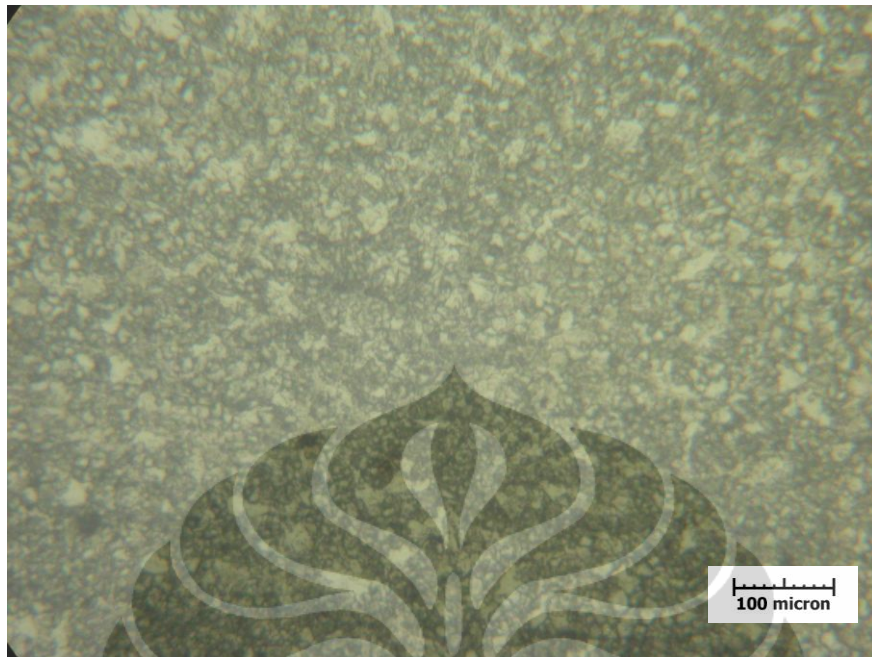
Gambar 4.10 Struktur Mikro Daerah HAZ, Perbesaran 200X

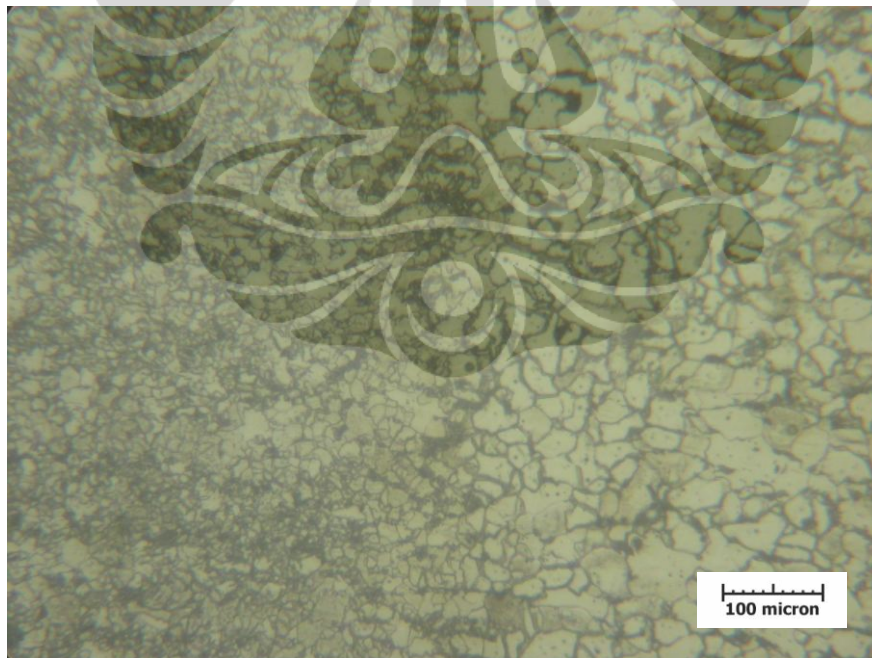
Gambar 4.11 Struktur Mikro Daerah *Fusion Line*, Perbesaran 200X

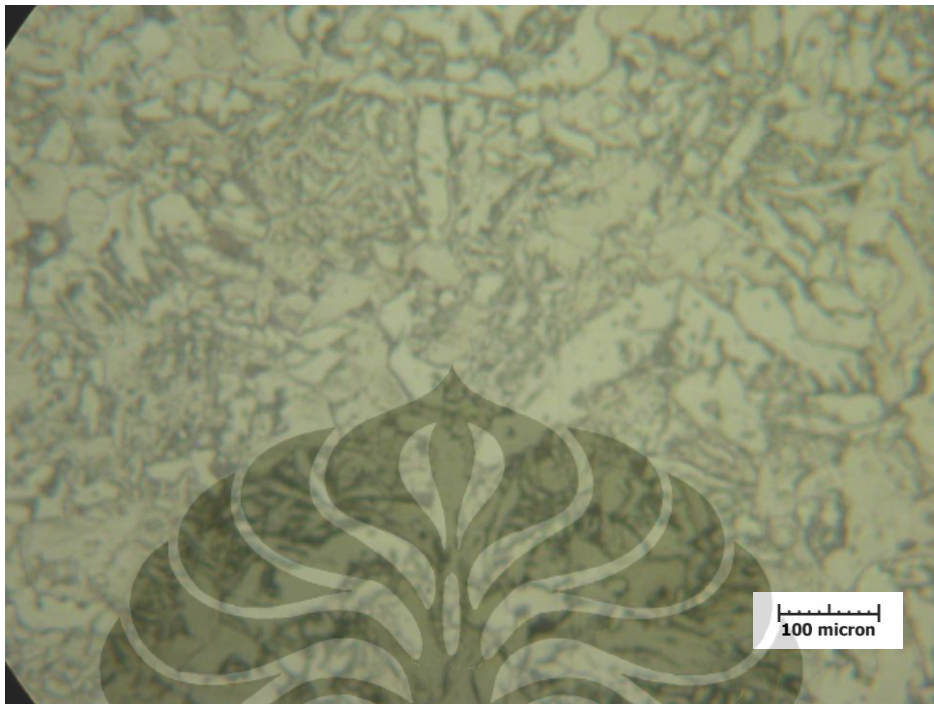
Gambar 4.12 Struktur Mikro Daerah Logam Las, Perbesaran 200X

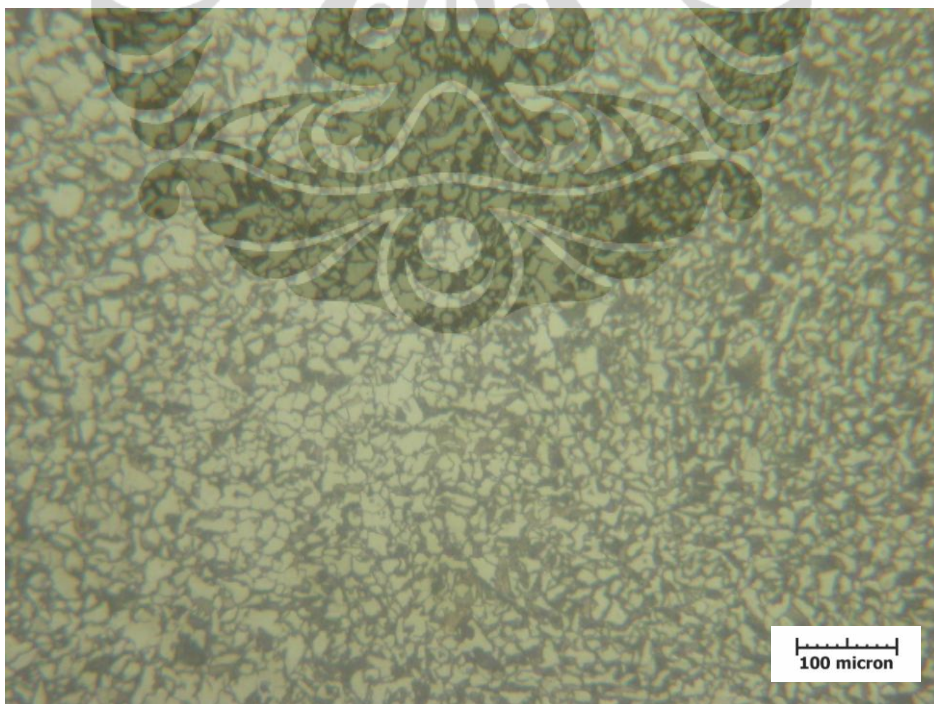
Gambar 4.13 Struktur Mikro Daerah Logam Induk, S45C  
Perbesaran 200X

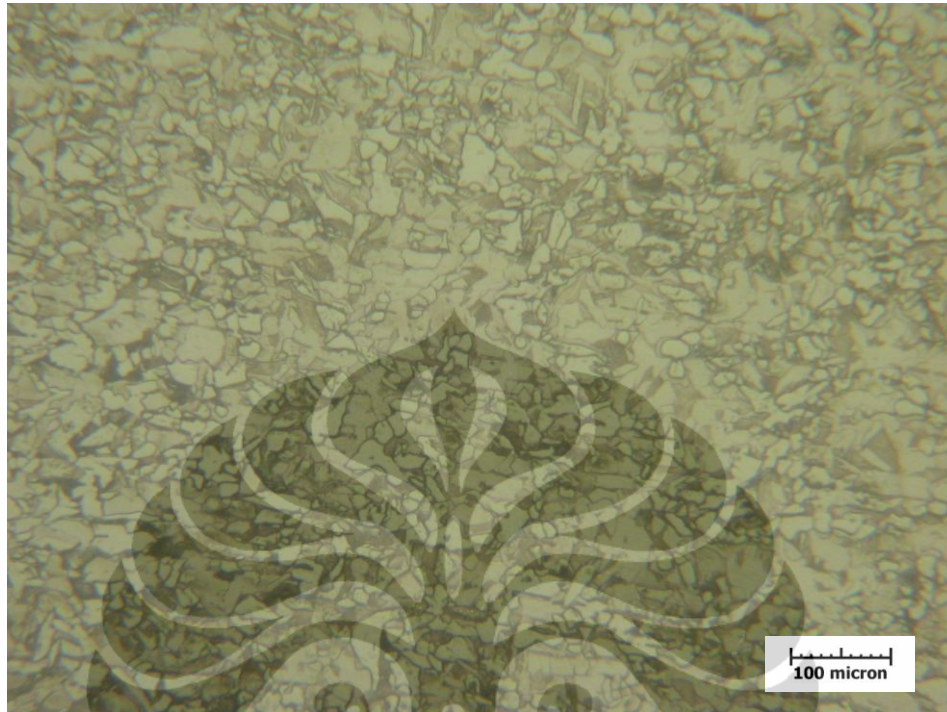
Gambar 4.13 Struktur Mikro Daerah *Back Plate*, SS400  
Perbesaran 200X

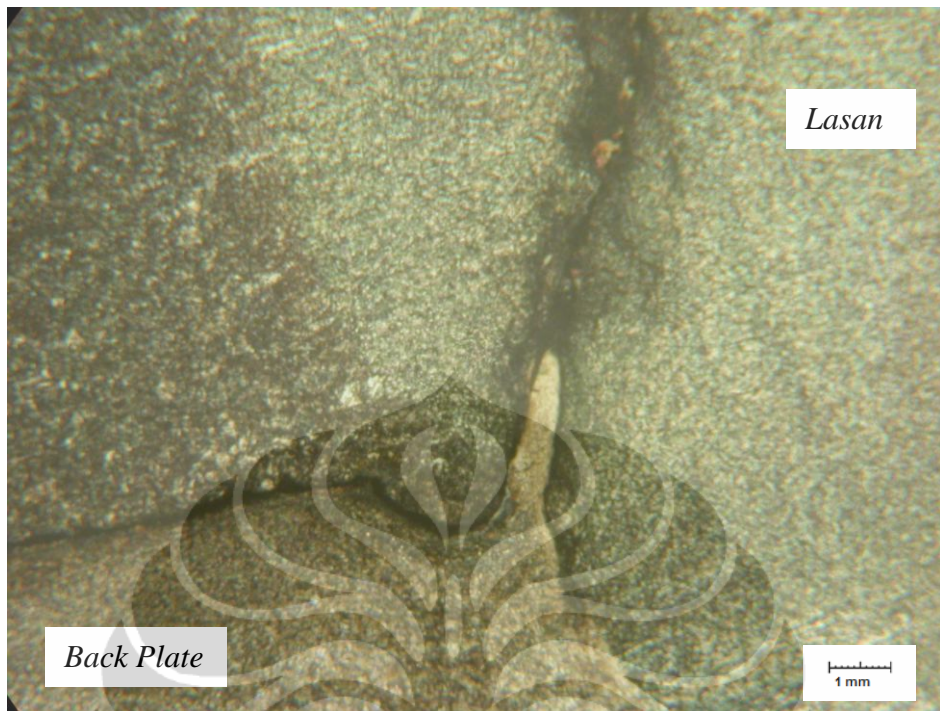
Gambar 4.14 Struktur Makro Retak di Daerah *Fusion Line*, Perbesaran 50 X

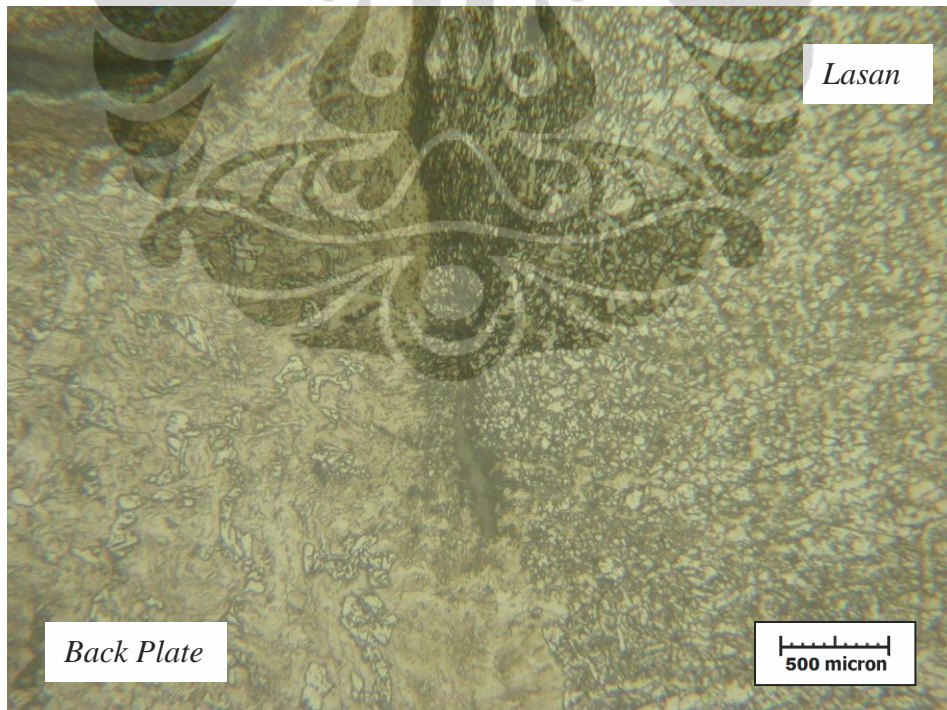
Gambar 4.15 Struktur Mikro Retak di Daerah *Fusion Line*, Perbesaran 100 X

Proses pengelasan yang menggunakan media pendinginan udara dan *blanket* menghasilkan variasi ukuran butir pada daerah *fusion line* seperti ditunjukkan pada Gambar 4.15 dan Gambar 4.17. Pada daerah tersebut, terdapat bagian yang memiliki butir dengan ukuran yang lebih kecil dibanding pada bagian lainnya. Adanya butir dengan ukuran yang lebih kecil diperkirakan terjadi karena pertumbuhan butir tidak membesar akibat laju pendinginan relatif lebih cepat.

Adanya variasi ukuran butir pada *fusion line* berkaitan dengan variasi kekerasan pada daerah tersebut. Ukuran butir yang lebih kecil cenderung lebih keras dan lebih getas dibanding butir dengan ukuran lebih besar. Hal ini dapat diindikasikan dengan terjadinya retak pada daerah dengan ukuran butir yang lebih kecil seperti tampak pada Gambar 4.15 dan 4.17.

Untuk menghindari hal tersebut, dapat dilakukan dengan pengontrolan laju pendinginan agar variasi lokal struktur mikro yang signifikan tidak terjadi. Hal ini dibuktikan dari hasil distribusi kekerasan yang menunjukkan bahwa pengerasan lokal pada daerah *fusion line* tidak terjadi pada pengontrolan laju pendinginan dengan menggunakan media pendinginan *heater electric*. Dengan kata lain, retak dapat dihindari dengan mengontrol waktu pendinginan dari temperatur 300°C hingga 100°C melebihi waktu pendinginan kritisnya seperti halnya pengontrolan dengan media pendinginan *heater electric*.

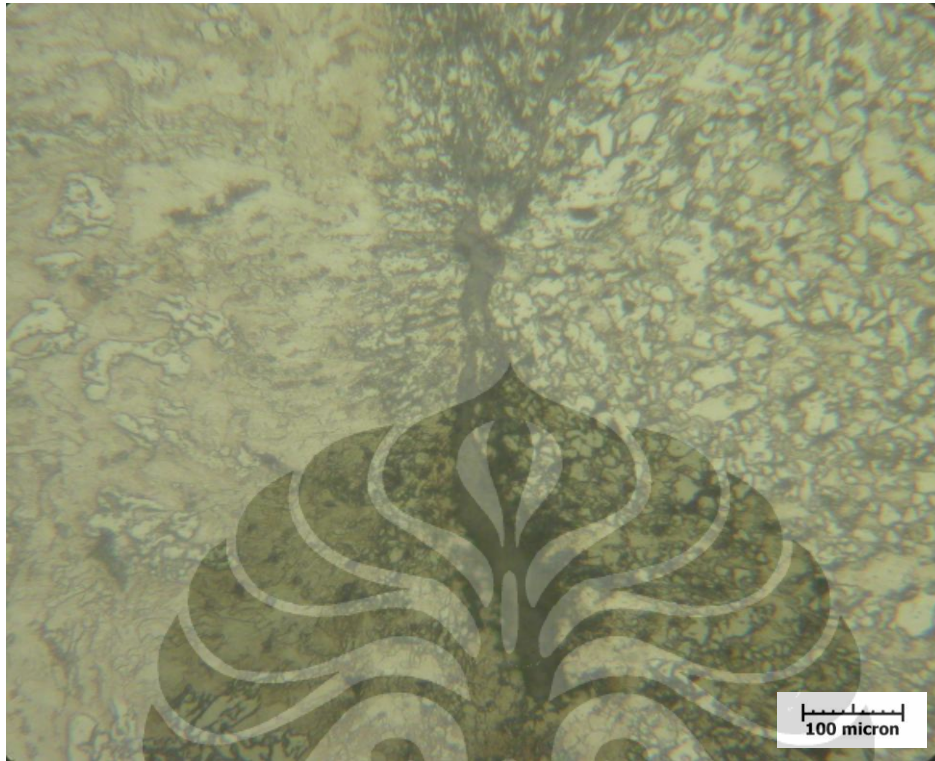
Gambar 4.16 Struktur Mikro Retak di Daerah *Fusion Line*, Perbesaran 200 X

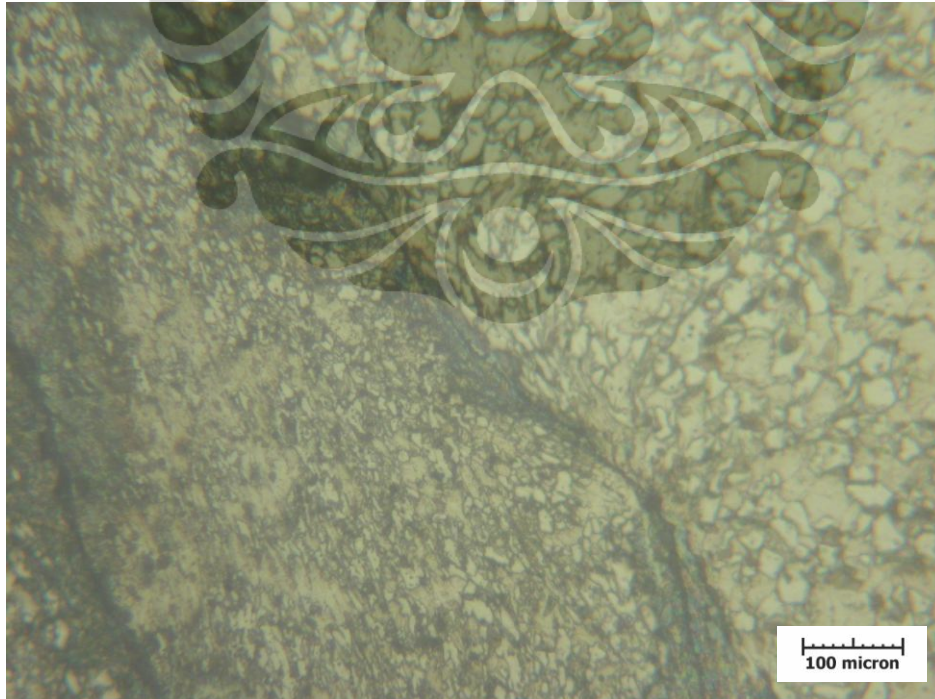
Gambar 4.17 Struktur Mikro Retak di Logam Las, Perbesaran 200 X

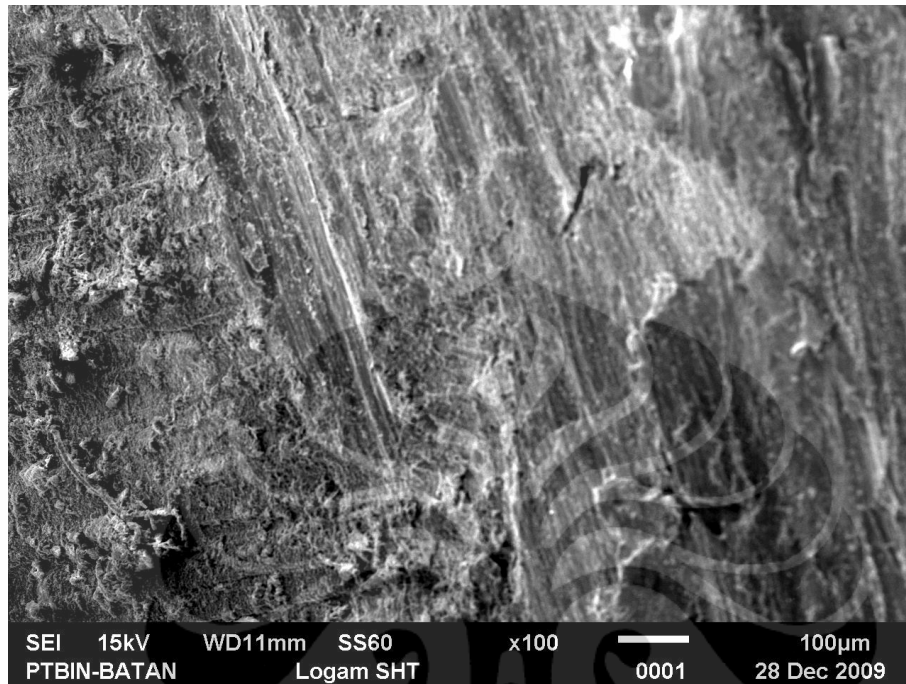
Gambar 4.18 Permukaan Patahan dari Daerah Retak, Menunjukkan *Brittle Fracture*

Dari hasil pengamatan fraktografi seperti tampak pada Gambar 4.18 dan Gambar 4.19, terlihat adanya *cleavage* pada daerah permukaan retakan. Hal tersebut menandakan bahwa retakan yang terjadi adalah patah *brittle*. Adanya patahan getas menunjukkan pada sekitar daerah retak memiliki struktur yang keras.

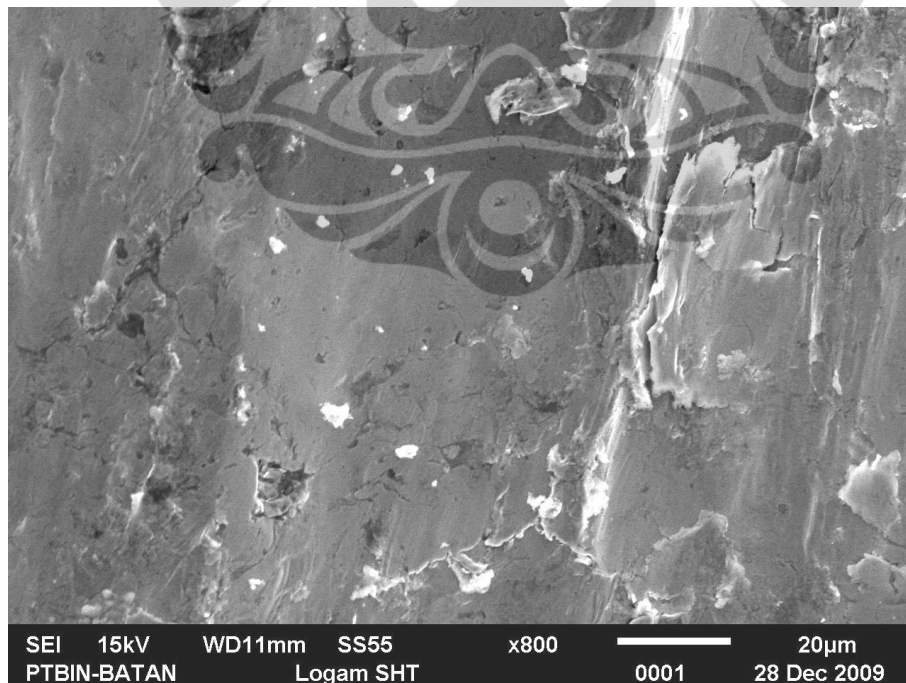
Gambar 4.19 Permukaan Patahan dari Daerah Retak, Menunjukkan *Brittle Fracture*

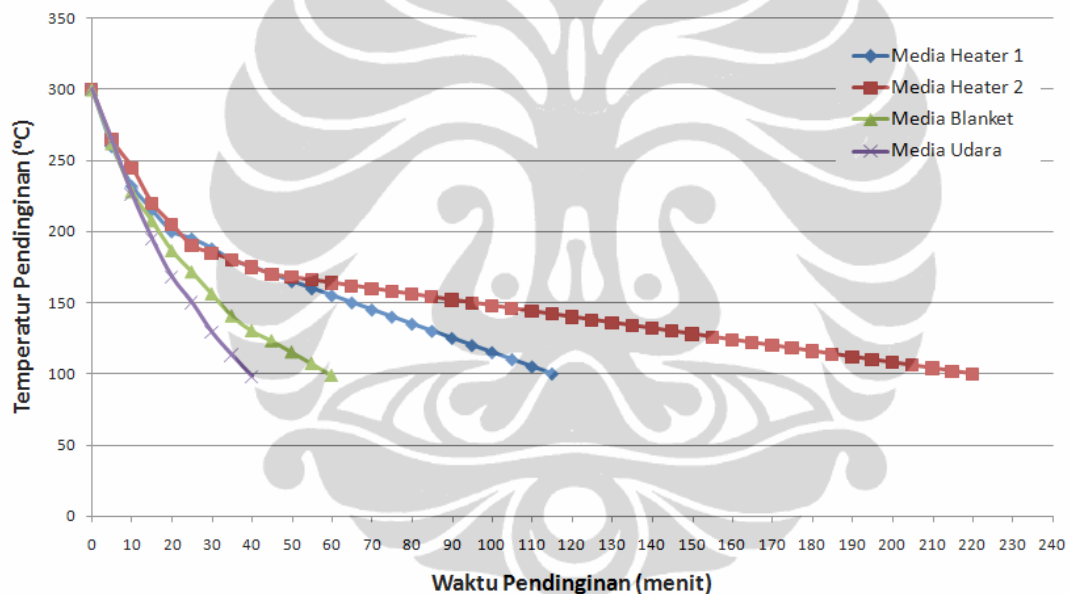
Gambar. 5.1. Grafik Laju Pendinginan dari Temperatur 300°C hingga 100°C

Dari grafik di atas, tampak bahwa waktu pendinginan dari temperatur 300°C hingga 100°C media udara sangat cepat dibandingkan media pendinginan lainnya. Sedangkan media pendinginan *heater 2*, waktu pendinginannya sangat lambat. Waktu yang diperlukan untuk pendinginan dari temperatur 300°C hingga 100°C untuk masing-masing media pendinginan ditunjukkan pada Tabel 5.1.

Dari hasil pengukuran temperatur pendinginan seperti ditunjukkan pada Tabel 4.1, diperoleh grafik hubungan antara temperatur pendinginan dan waktu pendinginan yang dibutuhkan seperti tampak pada Gambar 5.1.

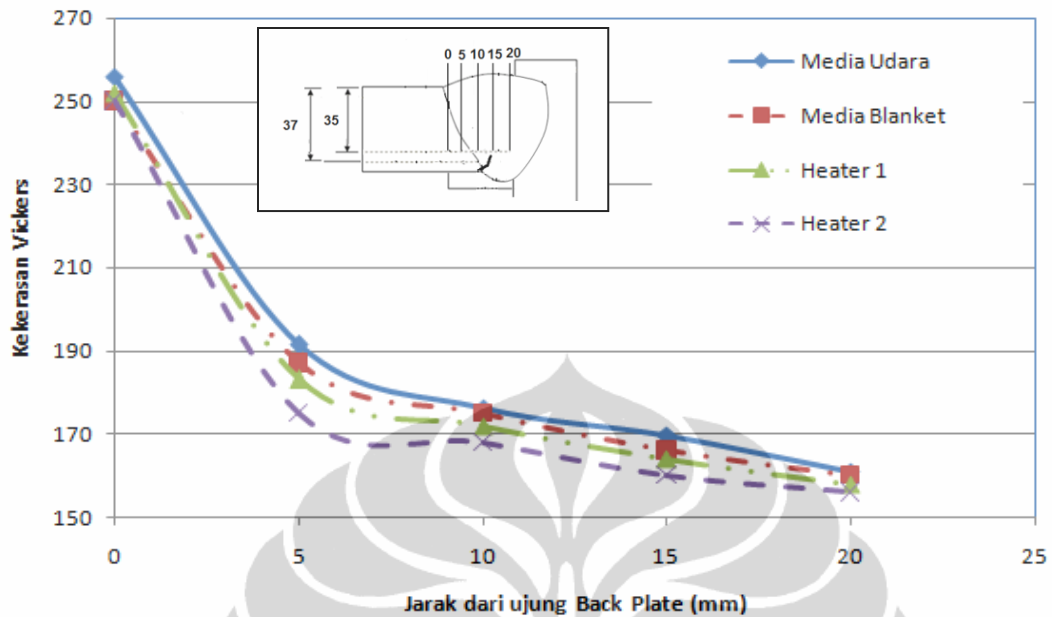
Gambar 5.3 Distribusi Kekerasan pada Kedalaman 35 mm *Base metal*

Dari grafik di atas, tampak bahwa pada kedalaman 35 mm dari permukaan *base metal* distribusi kekerasan hampir sama untuk masing-masing media pendinginan. Hal ini menunjukkan pada daerah tersebut tidak terjadi retak.

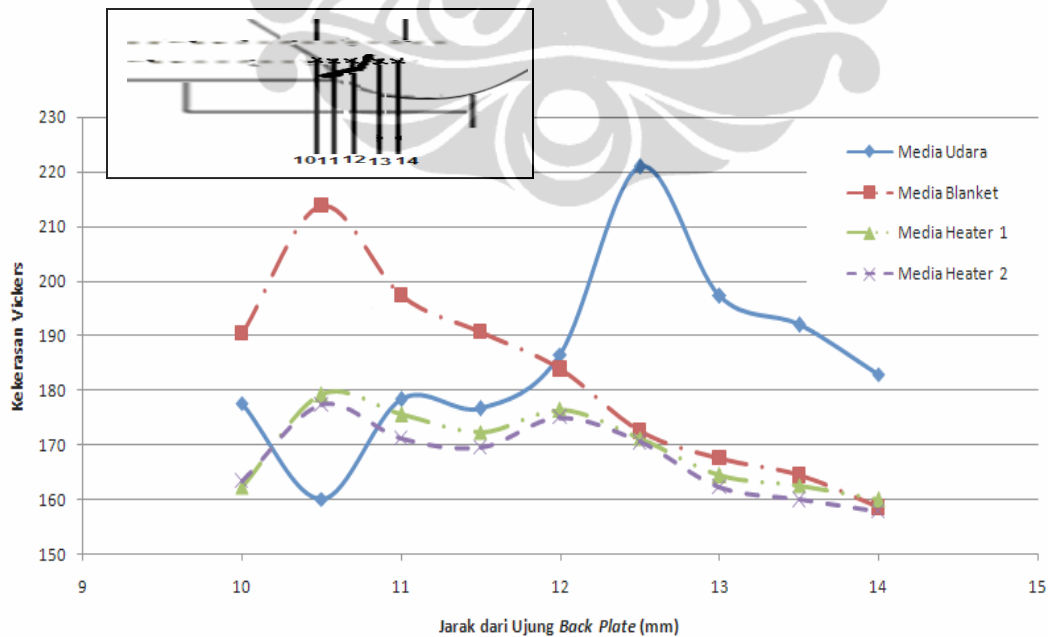
Gambar 5.4 Distribusi Kekerasan pada Kedalaman 37 mm *Base Metal*

Dari Gambar 5.4, tampak bahwa terdapat distribusi kekerasan yang tidak sama untuk hasil lasan yang menggunakan media pendinginan udara dan media pendinginan blanket. Pada kedua daerah tersebut, terdapat kenaikan kekerasan yang melebihi kekerasan Hv 200. Meskipun nilai kekerasan tidak mencapai 350~ Hv (kekerasan yang sensitif terhadap retak), adanya kenaikan kekerasan yang tiba-tiba dibanding daerah sekitarnya dapat memungkinkan terjadinya retak.
