BAB 4

HASIL PENELITIAN DAN PEMBAHASAN

4.1. Sifat Mekanik

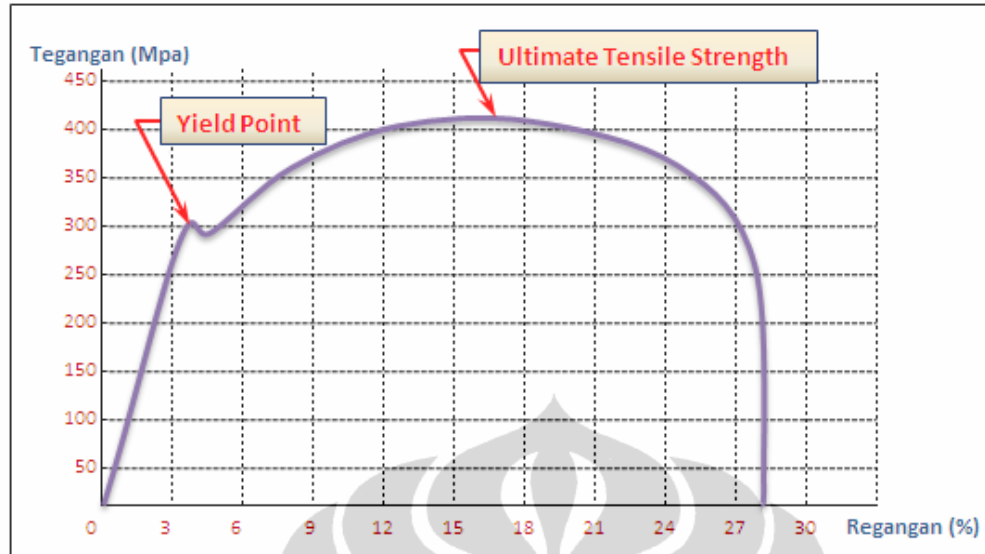
Pada Gbr.4.1 menunjukkan sampel baja karbon L1 mencapai titik luluh pada detik ke 9 sebelum perpatahan terjadi pada detik ke 15.

Gambar 4.1. Grafik hasil uji tarik sampel L1

Umumnya pada material komposit polimer bahwa nilai yang di capai pada *tensile strength* dan *yield strength* berada pada titik yang sama (Gbr.4.2), tidak seperti pada pengujian material logam yang memiliki daerah *yield* seperti Gbr.4.1.

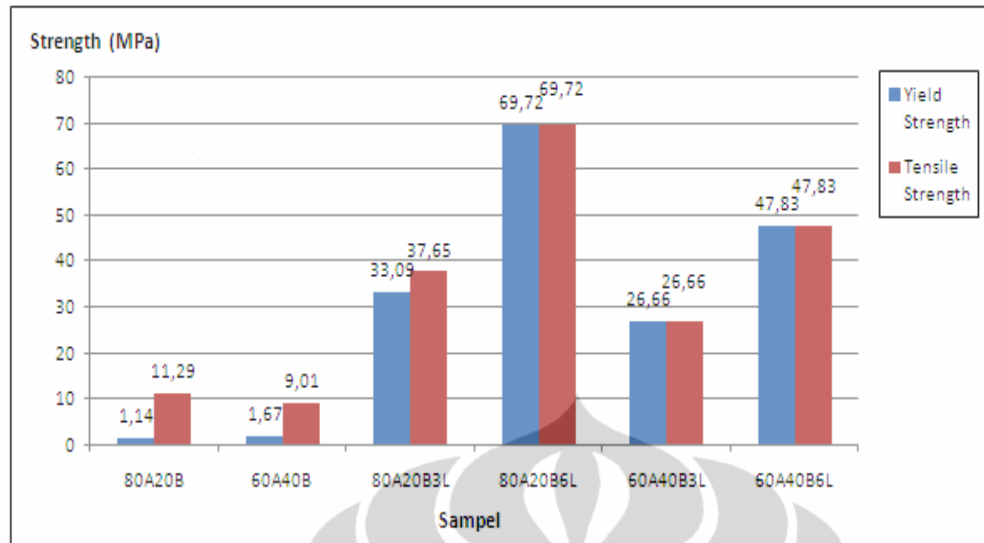
Gambar 4.2. Grafik hasil uji tarik komposit

Hasil yang didapat pada pengujian ini seperti pada Tabel 4.2 dan Gbr.4.2 menjelaskan bahwa nilai kuat tarik epoksi dengan pencampuran 80%GS561 & 20%GS154 (80A20B) sebesar 11,29 MPa memiliki kekuatan lebih tinggi sebesar 25% dari pencampuran 60%GS561 & 40%GS154 (60A40B) yang mempunyai nilai kuat tarik 9,01 MPa. Hal ini menunjukkan bahwa pengaruh serat aramid Kevlar yang terdapat pada GS-561 dapat meningkatkan kekuatan matriksnya^[16].

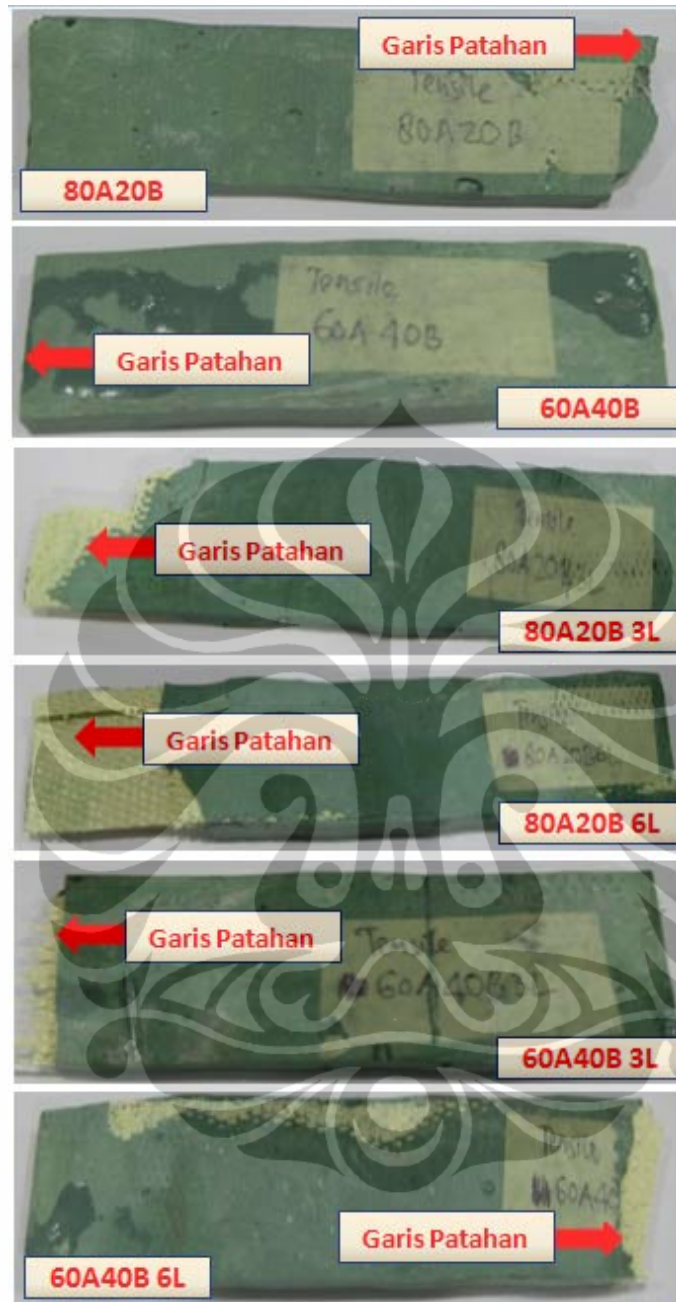
Gambar 4.3. Bentuk patahan pada uji tarik komposit

Bentuk patahan pada sampel pada Gbr.4.3 diatas menunjukkan adanya keseragaman pada ujung perpatahannya yang membentuk garis lurus dimana hal ini menunjukkan bahwa beban yang diterima oleh sampel didistribusikan ke semua area. Pada hal ini, perpatahan dapat terjadi pada seluruh daerah matriks, *interface* matriks/fiber atau daerah fiber^[11].

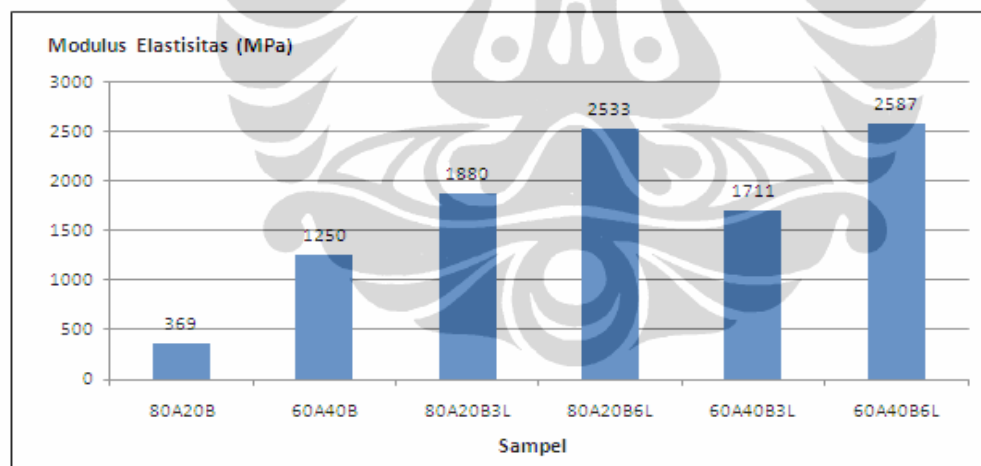
Gambar 4.4. Grafik modulus elastisitas pada uji flexural komposit

Pengaruh matrik dalam mendistribusikan beban sangat mempengaruhi kekuatan komposit. Pada grafik Gbr.4.4, modulus elastisitas yang merupakan ratio dalam batasan elastisitas dari nilai pembebanan dan regangan, menunjukkan dan membuktikan bahwa adanya lapisan fiber glass yang lebih banyak (6 layer) dapat memberikan nilai yang lebih tinggi (2533 Mpa dan 2587 Mpa).

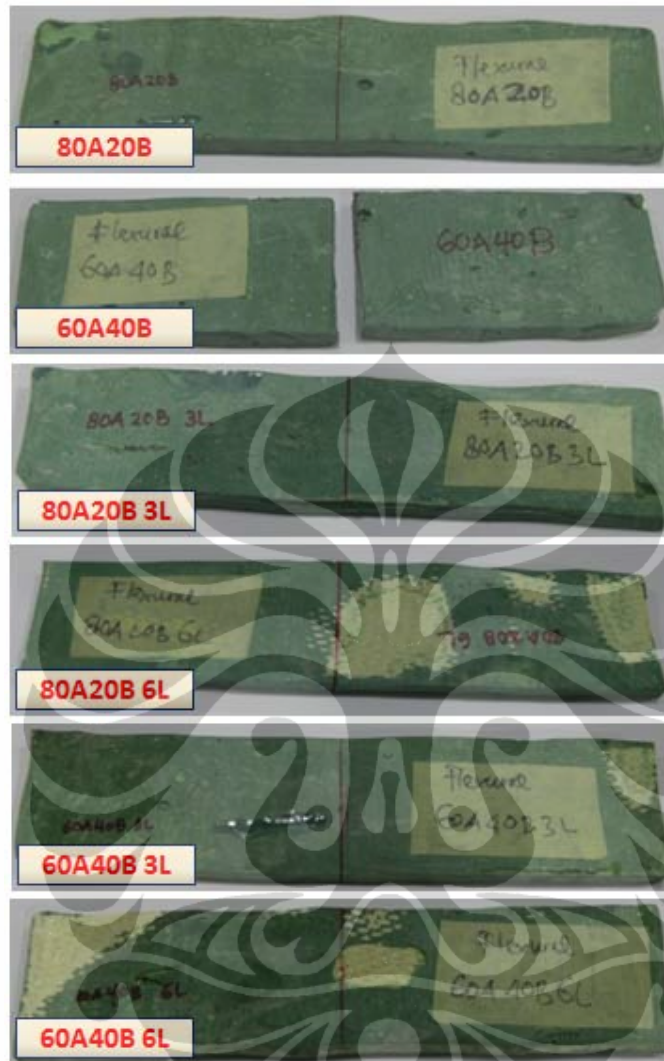
Gambar 4.5. Sampel setelah uji flexural komposit

Sampel 60A40B (tidak ada lapisan fiber glass) pada Gbr.4.5 mengalami perpatahan pada saat uji flexural, hal ini membuktikan bahwa lapisan fiber glass sangat di butuhkan pada aplikasi pelapisan sebagai antisipasi jika terjadi pembebanan yang membutuhkan ketahanan terhadap kelenturan.

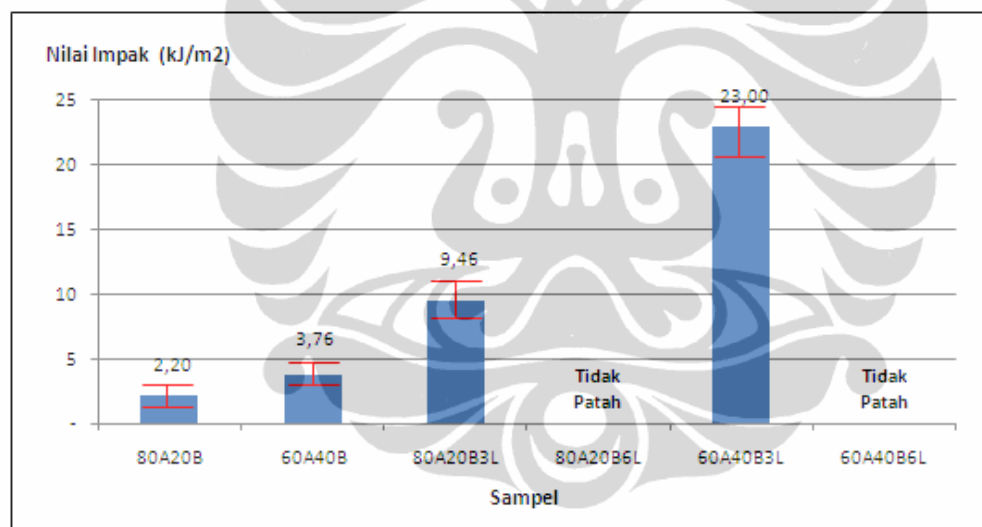
Gambar 4.6. Grafik uji impak komposit

Pada sampel dengan 6 layer fiber BSB-330 (80A20B6L & 60A40B6L) tidak mengalami perpatahan, hal ini menunjukkan bahwa bahan fiber BSB-330 dapat meningkatkan performa komposit tahan terhadap beban impak. Dalam aplikasi pelapisan pipa ketahanan impak sangat dibutuhkan supaya bahan tidak mudah retak akibat benturan dari benda lain yang ada disekitarnya.

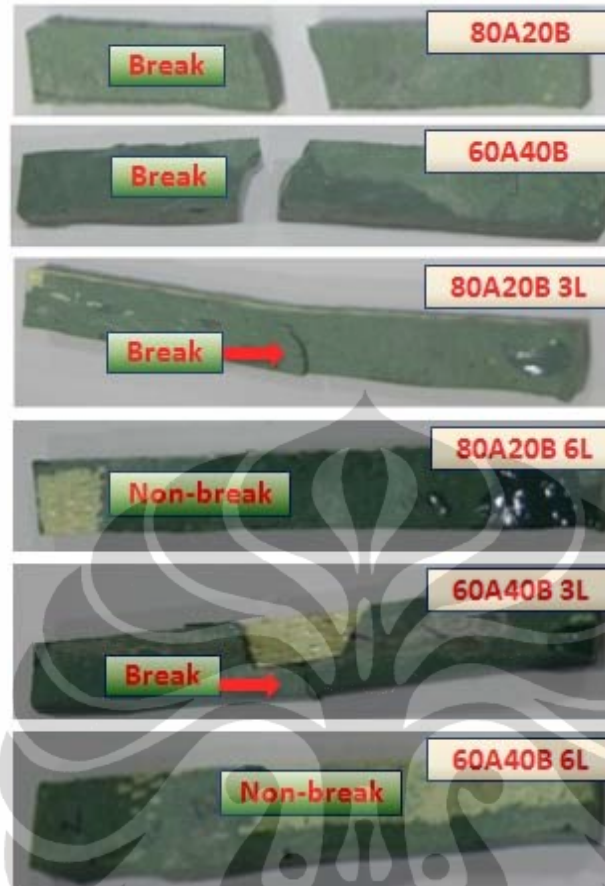
Gambar 4.7. Bentuk patahan uji impak komposit

Pada sampel Gbr.4.7 dengan kode 80A20B dan 60A40B (sampel yang tidak diperkuat dengan fiber glass) mengalami *complete break*, sedangkan sampel 80A20B3L dan 60A40B3L (keduanya diperkuat dengan 3 layer fiber glass) hanya mengalami *partial break (P)*. Hal ini membuktikan bahwa lapisan fiber glass mampu memberikan ketangguhan pada material komposit dalam menghadapi beban impak. Dan penambahan 6 layer fiber glass pada sampel 80A20B6L dan 60A40B6L semakin menambah ketangguhan komposit hingga tidak mengalami perpatahan.

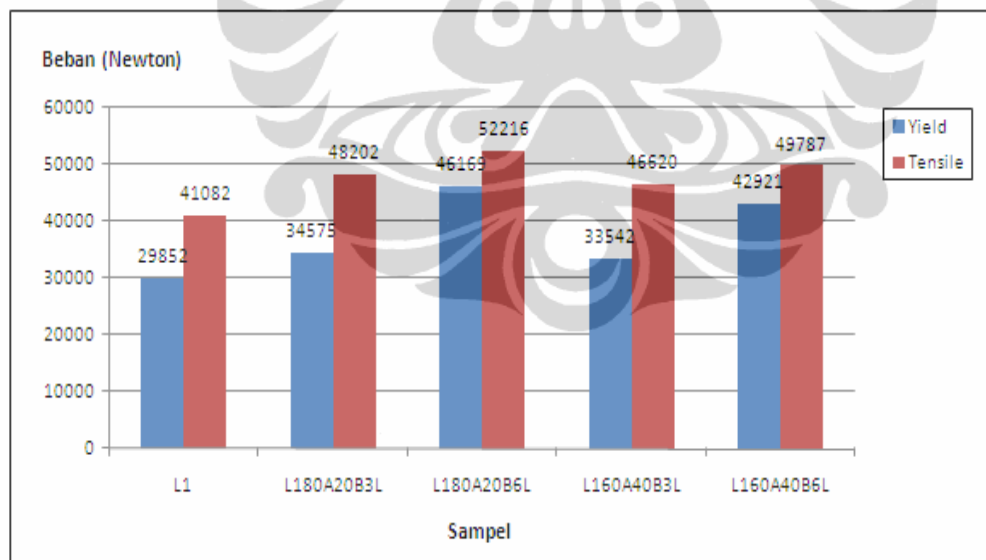
Hasil yang di peroleh pada Tabel 4.5 merupakan nilai kekuatan laminat komposit yaitu material logam yang telah dilapisi oleh komposit polimer. Dapat di lihat terdapat kenaikan kekuatan pada laminat komposit di dibandingkan dengan kekuatan logam tanpa lapisan (sampel L1). Nilai pada tabel ditampilkan dalam satuan Newton untuk melihat besar beban yang diterima dalam pengujian.

Gambar 4.8. Grafik uji tarik laminat komposit

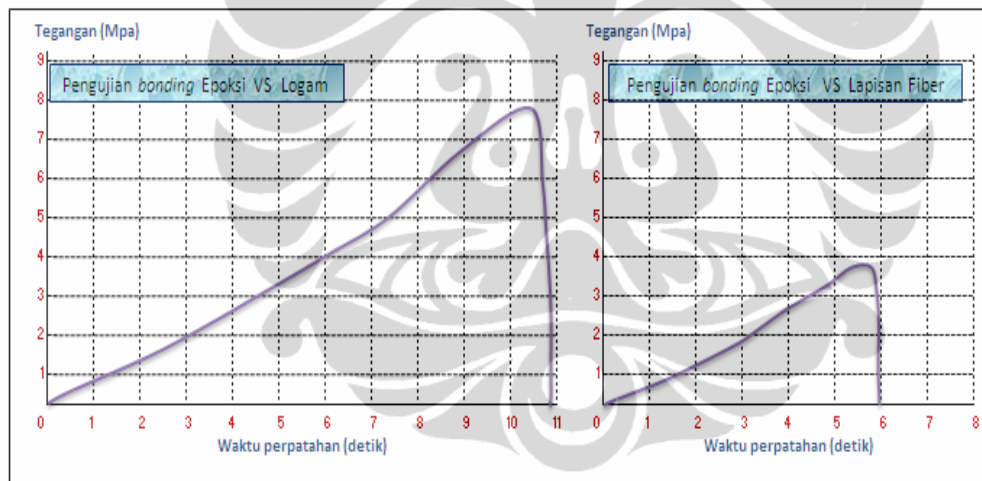
Gambar 4.11. Grafik uji *bonding* epoksi vs logam dan epoksi vs lapisan fiber

Hasil uji tarik pada epoksi *versus* logam mengalami perpatahan pada daerah rekatan (*bonding*) dan nilai kekuatannya mencapai 7,88 MPa saat terjadi perpatahan. Sedangkan pengujian pada epoksi versus lapisan fiber BSB-330, perpatahan terjadi tidak pada daerah rekatan, namun pada epoksi dan nilai kekuatannya mencapai 3,81 MPa.

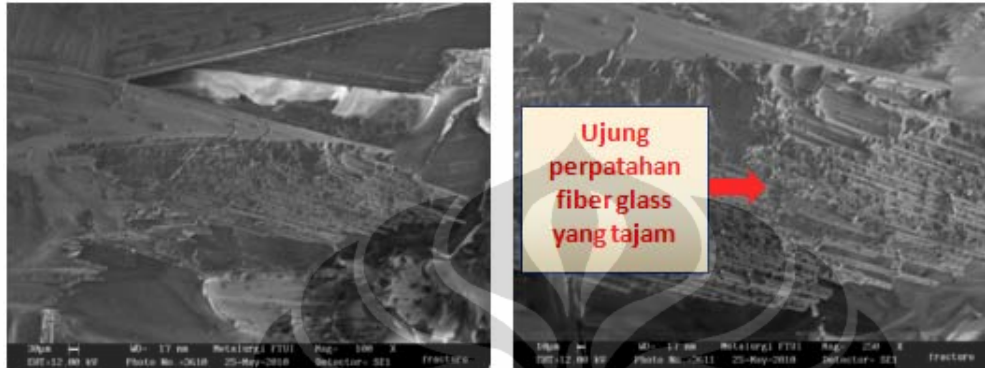
Permukaan perpatahan pada fiber glass seperti pada Gbr.4.19 menunjukkan ujung-ujung yang tajam yang menyatakan bahwa satuan fiber yang terlihat seperti besi beton masih di dukung oleh fiber-fiber yang yang kecil ukurannya. Perpatahan terjadi akibat kekuatan ikat pada fiber lebih rendah di banding dengan beban yang di terima, serta beban yang di terima menyebar pada seluruh area fiber^[11].

Gambar 4.19. SEM permukaan perpatahan fiber pembesaran 100x dan 250x

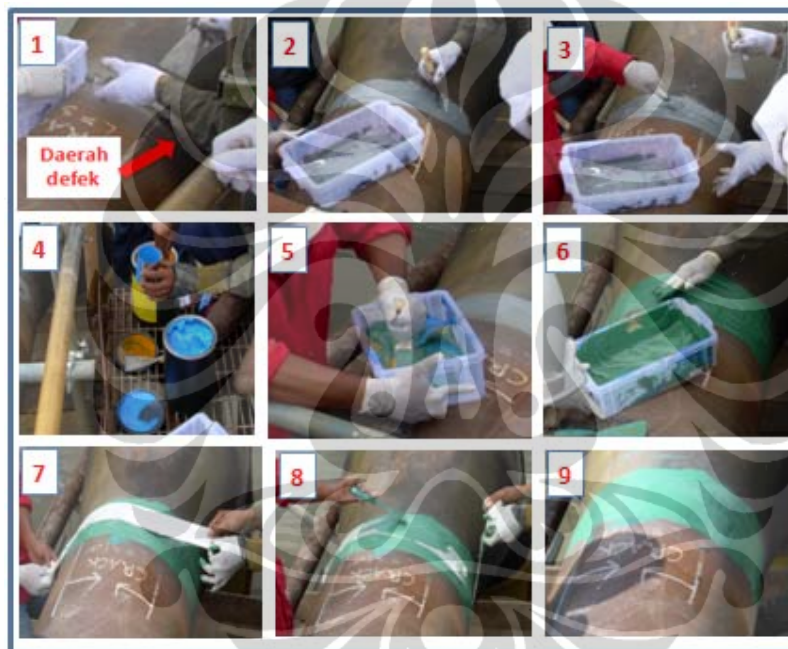
Gambar 4.20. Tahapan aplikasi pelapisan produk StrongBack yang berfungsi sebagai penguat pada pipa yang mengalami cacat
