UNIVERSITAS INDONESIA

**PENERAPAN PRINSIP KONSERVASI ARKEOLOGI DALAM
PEMUGARAN MUSEUM BAHARI**

SKRIPSI

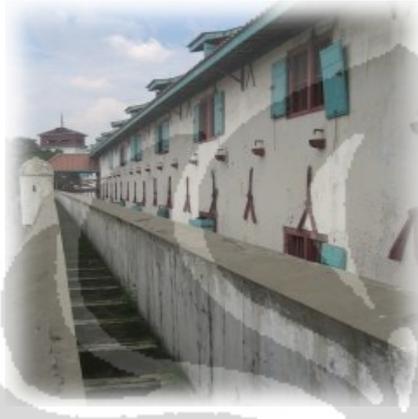
**[Foto 2] Tembok Kota Museum Bahari
(Dok: Museum Bahari.org)**

Meskipun disebut Tembok Kota, tapi fitur ini termasuk dalam kompleks Museum Bahari. Bangunan ini berupa tembok tebal yang memiliki dua pintu.

Tembok keliling bangunan Museum bahari ini merupakan Tembok Kota Batavia. Dindingnya menyerupai benteng, dengan adanya sebuah bastion yang berfungsi sebagai pos pengintaian musuh menempel di permukaannya.

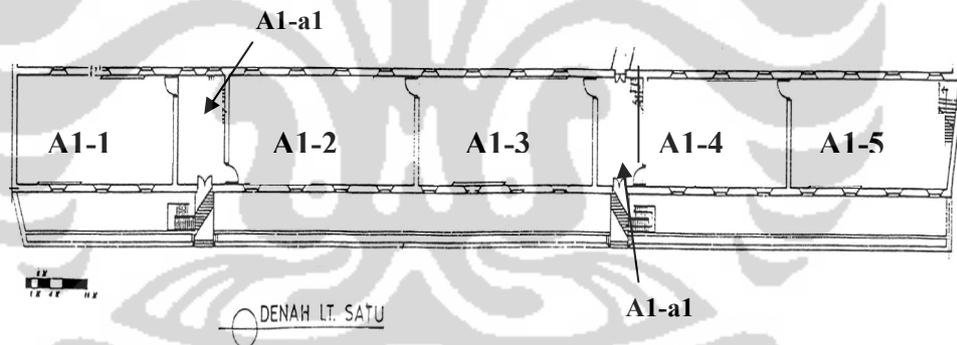
[Gambar 2] Pembagian Ruang Lantai Satu Bangunan A. Tanpa Skala (Dok: pribadi)

Pada lantai satu, pembagian ruang-ruang sama dengan lantai dasar, terdiri dari 5 ruang besar (A1-1, A1-2, A1-3, A1-4, A1-5) dan 2 ruang antara (A1-a1 dan A1-a2). Masing-Masing ruang tersebut juga dibatasi oleh dinding tembok yang dibangun dari bata.

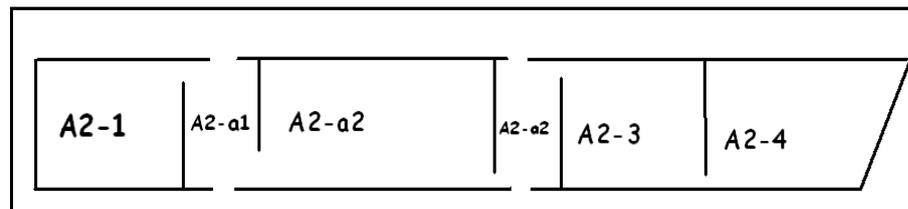
[Gambar 3] Pembagian Ruang Lantai Dua (loteng) Bangunan A. Tanpa skala(dok: pribadi)

Pada lantai dua yang berupa loteng, terdapat enam ruang, yaitu 4 ruang besar (A2-1, A2-2, A2-3, dan A2-4) dan 2 ruang antara (A2-a1 dan A2-a2) (lihat gambar 2).

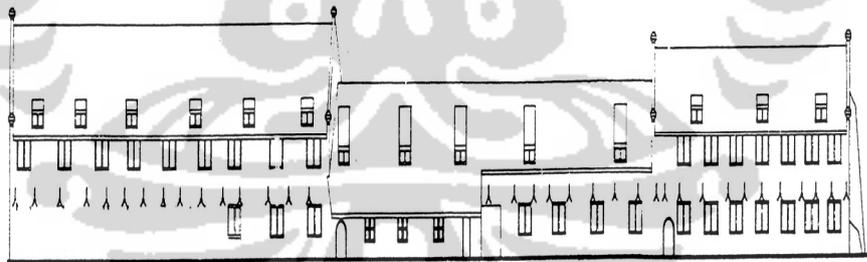
[Gambar 4] Tampak Barat Gedung A Museum Bahari (Dok: PT Aspec Consultindo, 1997)

Struktur bangunan berlantai tiga dengan konstruksi bata dan kayu. Tinggi bangunan dari permukaan tanah sekarang hingga puncak atap adalah 14 meter. Tinggi bangunan diukur berdasarkan permukaan tanah karena Komplek Museum Bahari telah mengalami beberapa kali peninggian permukaan lantai untuk menghindari dampak banjir. Bangunan ini dibuat bukan sebagai rumah tinggal melainkan sebagai gudang karena itu arsitekturnya tergolong sederhana dibandingkan bangunan kolonial lain yang berfungsi sebagai rumah huni atau kantor.

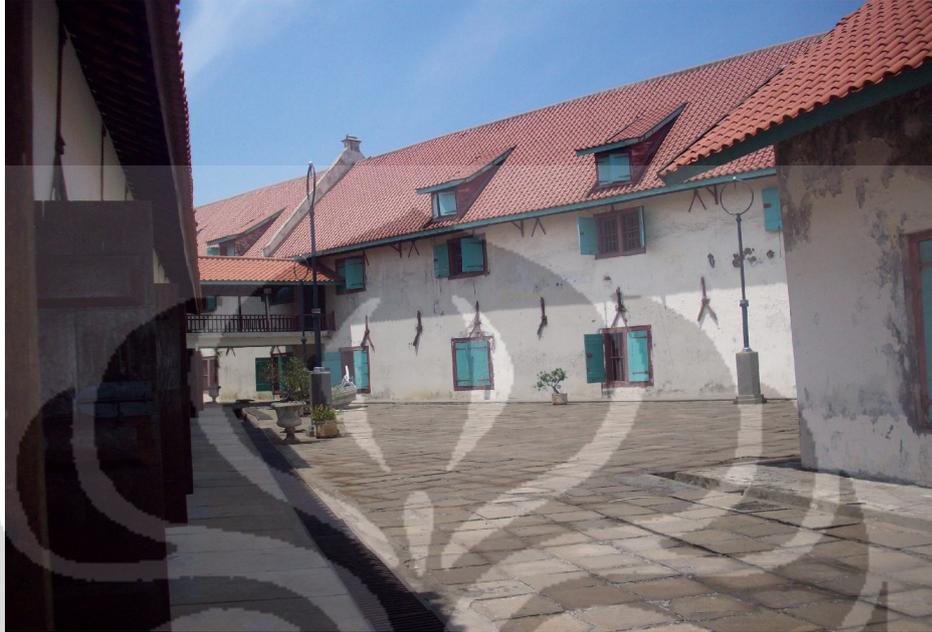
[Foto 3] Tampak Luar Bangunan A (Dok : Pribadi)

Dinding Bangunan A dicat dengan warna putih pada setiap sisinya. Hal tersebut berlaku pada lantai dasar, lantai satu dan lantai 2 (loteng). Sedangkan untuk daun jendelanya, dicat dengan warna hijau. Untuk lantai kayunya dicat dengan warna merah kecokelatan. Daun pintu berbentuk lengkungan besar dicat dengan warna cokelat

kemerahan sedangkan daun pintu berlingkung kecil serta daun pintu berbentuk persegi dicat dengan warna hijau.

Dinding bangunan terbuat dari susunan bata yang dilapisi campuran pasir tanpa semen/lepa⁵. Dinding bangunan tersebut memiliki ketebalan yang berbeda, yaitu 60 cm pada lantai dasar, 45 cm pada lantai 1, dan 30 cm pada lantai 2. Pada setiap lantai terdapat tiang-tiang penyangga bersiku yang berjumlah 27 buah. Bahan dasar tiang penyangga adalah balok kayu jati yang pada umumnya memiliki ketebalan 28 cm.

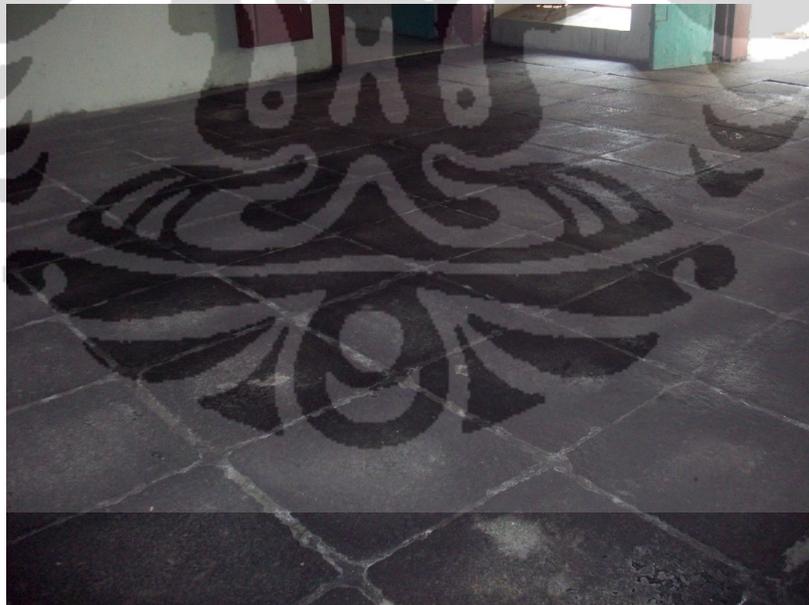
[Foto 4] Lantai Berbahan Batu di Bangunan A (Dok: pribadi)

Ubin dari batu granit mempunyai ukuran yang bervariasi, yaitu 20x20cm dan 60x60cm, dan merupakan ubin yang masih asli dari segi materialnya. Sedangkan ubin keramik memiliki ukuran 20x20cm dan 40x40 cm, dan merupakan hasil kegiatan renovasi pada sebagian ruang bangunan.

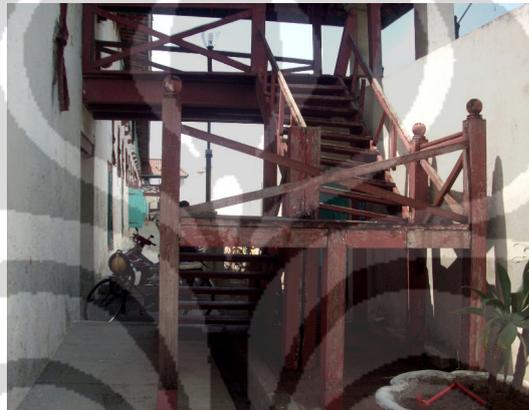
[Foto 5] Tangga Menuju Lantai 1 Bangunan A, Terhubung Dengan Tembok Kota (Dok:pribadi)

Bangunan A memiliki 8 buah tangga. Dua di antaranya terletak masing-masing di ruang Ad-A1 dan Ad-a2 yang menghubungkan antara lantai dasar dengan lantai satu. Dua buah tangga lagi letaknya di luar Bangunan dan menghubungkan antara tembok Kota dengan Bangunan A. Pada lantai satu terdapat 2 buah tangga yang terletak di ruang antara A1-a1 dan A1-a2. Kedua tangga tersebut menghubungkan antara lantai satu dan lantai dua. Seluruh tangga tersebut dibuat dari bahan kayu.

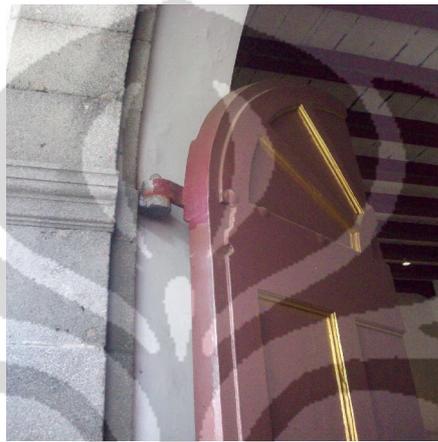
[Foto 6] Pintu Berbentuk Lengkung (Dok :Pribadi)

Pintu di ruang Ad-a1 dan Ad-a2 dipasang pada kusen pintu yang dibentuk melengkung pada dindingnya. Bentuk lengkungan pada pintu-pintu yang ada di lantai dasar dan tembok kota dibuat dari batu granit, sedangkan daun pintunya dibuat dari bahan kayu jati. Pintu di ruang Ad-a1 dan Ad-a2 di sisi barat memiliki dua buah daun pintu yang masing-masing membuka ke arah dalam.

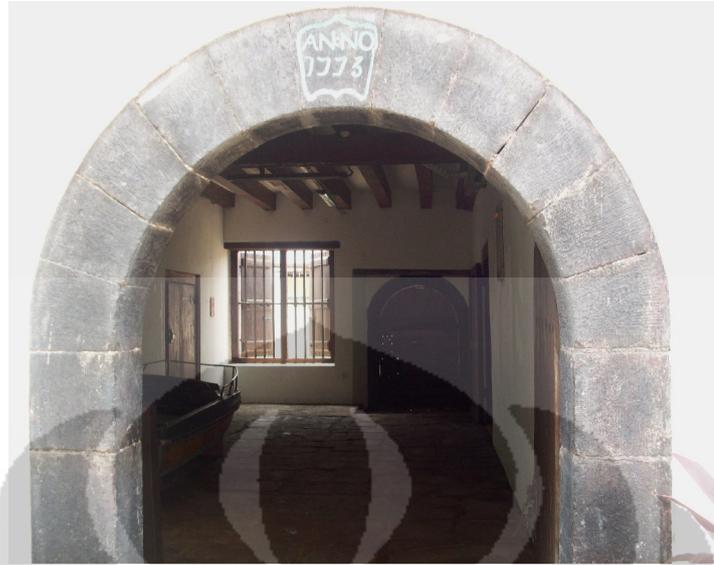
[Foto 7] Bentuk Lengkung Batu pada Dinding (Dok: Pribadi)

Ruang Ad-a1 dan Ad-a2 di sisi timur memiliki dua pintu, yang masing-masing membuka ke arah dalam. Masing-masing pintu memiliki ukuran yang sama, yaitu lebar 162 cm, tinggi 182 cm, dan tebal kayu 3,8 cm. Pintu dipasang pada lengkung batu dengan dua buah engsel.

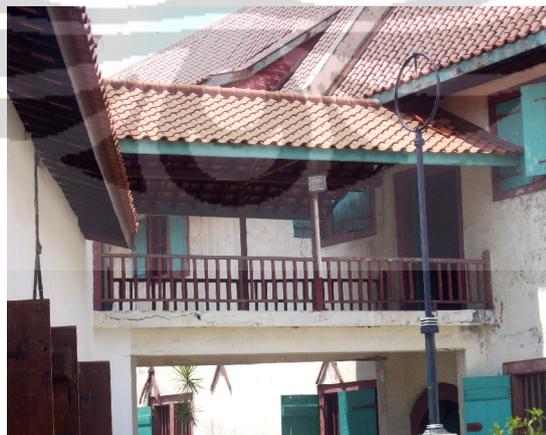
[Foto 8] Koridor Penghubung antara Bangunan A dan C (Dok:pribadi)

Pada pintu sisi barat ruang antara (A1-a2) terdapat sebuah koridor yang dibuat dari konstruksi kayu, yang menghubungkan dengan bangunan C (ruang C1-a2). Koridor tersebut dipagari oleh teralis kayu dan memiliki atap.

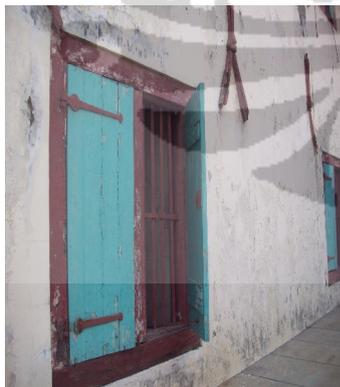
[Foto 9] Jendela Gedung A (Dok:pribadi)

Terdapat 36 jendela berbentuk segi empat dengan dua daun jendela yang terbuat dari kayu membuka ke luar pada masing-masing sisi luar bangunan A lantai dasar. Masing-masing jendela terdapat dua kunci dorong, engsel dan pengait yang terbuat dari besi. Kusen jendela terbuat dari kayu berbentuk persegi panjang dan dibagi menjadi dua dengan sebuah balok kayu. Pada masing-masing bagian kusen tersebut terdapat kisi-kisi besi yang dipasang secara vertikal. Kusen jendela tersebut memiliki tinggi 147 cm dan lebar 132 cm. Setiap daun jendela memiliki panjang 139 cm, lebar 48 centimeter dan tebal 2,8 cm.

Pada sisi timur lantai 1 terdapat 18 jendela, dan sisi barat 20 jendela. Bentuk jendela sama dengan yang ada di lantai dasar yakni berbentuk persegi dengan dua daun jendela yang terbuat dari kayu membuka ke luar. Jendela-jendela tersebut memiliki tinggi 136 cm dan lebar 112 cm.

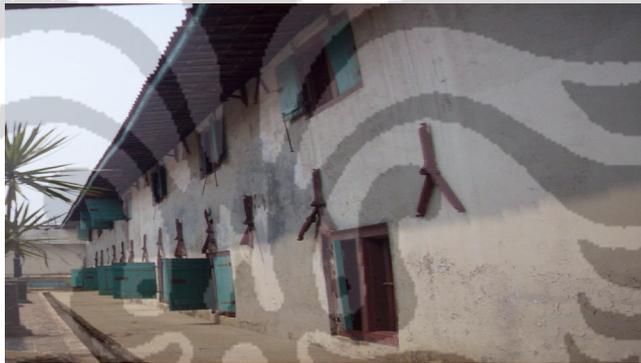
[Foto 10] Besi Kekang di Sepanjang Badan Bangunan A

Besi ke Kang⁷ merupakan komponen yang menjadi salah satu ciri khas Komplek Museum Bahari. Besi ke Kang merupakan melainkan bagian dari konstruksi bangunan. Besi ke Kang yang berbentuk huruf "Y" terbalik dan terbuat dari besi ini terdapat pada sepanjang badan bangunan A. Pada dinding sisi barat dan timur bagian luar terdapat 96 buah besi ke Kang. Seluruh besi ke Kang tersebut dipasang berjajar dan menempel pada bagian tengah dinding. Masing-masing sisi luar bangunan mempunyai 48 buah besi ke Kang.

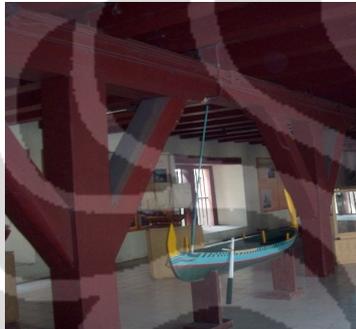
[Foto 11] Tiang Penyangga Bangunan (Dok: pribadi)

Pada lantai dasar dan lantai satu bangunan terdapat masing-masing 27 buah tiang penyangga. Bentuk tiang-tiang penyangga tersebut sama dan sejajar antara tiang-tiang penyangga lantai dasar dan lantai satu.

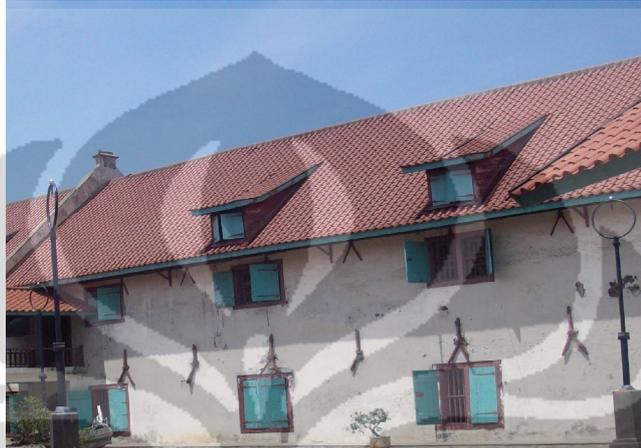
[Foto 13] Genteng pada Atap dan Tingkap Bangunan A (Dok:pribadi)

Bagian atap bangunan memiliki konstruksi berbentuk atap pelana⁸. Konstruksi dibentuk dari balok-balok kayu yang dipasang melintang pada setiap ruang. Ukuran tebal balok kayu tersebut rata-rata 14 cm. Bagian luar atap ditutup dengan genteng tanah liat.

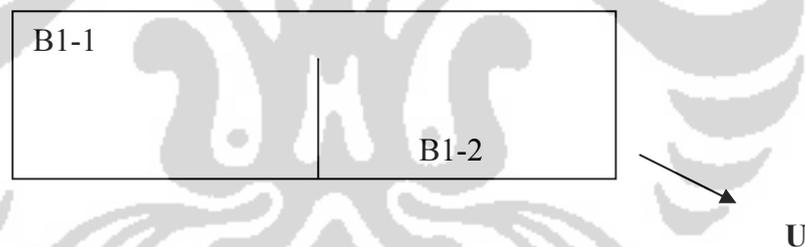
[Gambar 6] Denah Lantai 1 Bangunan B (Dok: pribadi)

Ruang sisi utara pada lantai 1 (B1-2), berukuran 26,3x 12,9m. Ruang tersebut memiliki 6 buah jendela, 3 di antaranya menghadap ke arah barat dan tiga lainnya menghadap ke arah timur. Sedangkan ruang sisi selatan (B1-1) memiliki ukuran 28,3x12,9m. Ruang tersebut juga mempunyai 6 buah jendela yang tiga di antaranya menghadap ke arah barat, dan sisanya menghadap ke arah timur.

Pada lantai satu terdapat dua ruang besar (B1-1 dan B1-2) tanpa ada ruang antara. Antar ruang ini dihubungkan dengan sebuah pintu pada dinding ruangan B1-1 sisi barat. Pintu dan bingkai terbuat dari kayu dan berbentuk segi empat dengan dua daun pintu membuka ke arah selatan. Permukaan lantai satu dibuat dari papan yang disusun berjajar memanjang mengikuti bentuk panjang bangunan. Pada bangunan B ini hanya terdapat satu buah tangga dari kayu, dan dipasang pada bagian tengah bangunan.

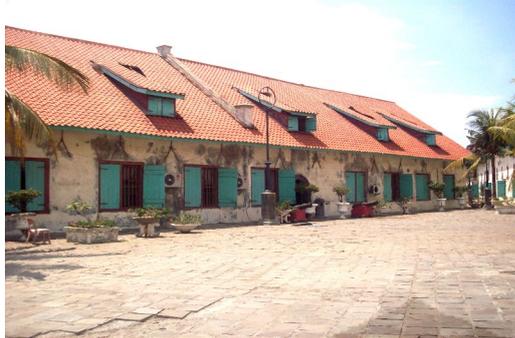
**[Foto 14] Tampak Luar
Gedung B (Dok: Pribadi)**

Lantai satu merupakan loteng bangunan karena bangunan B hanya memiliki dua lantai. Tinggi lantai satu dari permukaan lantai sampai langit-langit ruang adalah 5,9m. Lantai 1 mempunyai 18 buah jendela yang menghadap ke arah barat dan timur. Terdapat pula tiang penyangga berjumlah 14 buah, yang posisi dan kedudukannya sama dengan ruang-ruang di lantai dasar.

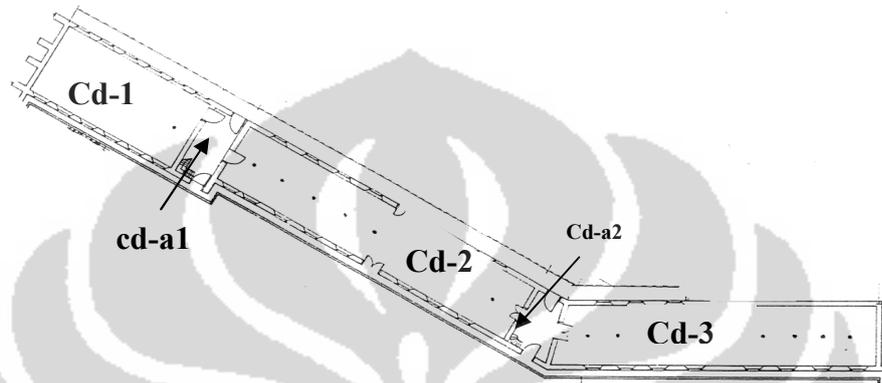
[Gambar 7] Denah Lantai Dasar Bangunan C tanpa skala (Dok: pribadi)

dinding bata. Dari selatan ke utara; ruang Cd-1 berukuran 26x12 m, ruang Cd-a1 (5,5x12 m), ruang Cd-2 (51x10 m), ruang Cd-a2 (4,7 dan 6,8x10 dan 11m), dan ruang Cd-3 (53x10 m). Pada kedua ruang antara terdapat pintu dan tangga. Ruang antara sisi utara (Cd-a2) denahnya berbentuk seperti trapezium.

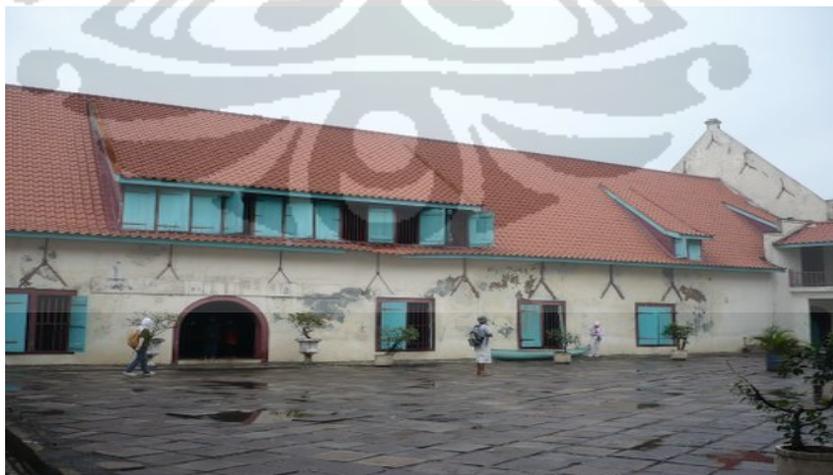
[Foto 15] Kondisi dan Tampilan Bangunan C sebelum Konservasi
(dok: Pribadi)

Cat pada dindingnya terkelupas, dindingnya juga lembab dan rapuh karena kapilarisasi. Terjadi pelapukan pada kayu yang menjadi konstruksi bangunan diakibatkan oleh kelembaban dan air yang sering menggenang. Semua faktor tersebut mendorong Pemerintah Daerah untuk melakukan pemugaran terhadap gedung itu.

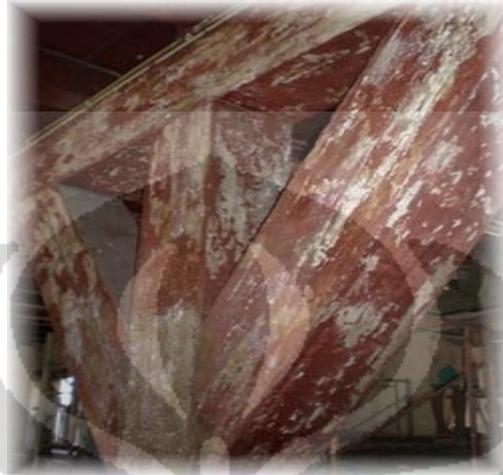
[Foto 16] Salah Satu Tiang Bangunan C yang dikonservasi (Dok: Museumbahari.org)

Mempertahankan kondisi bangunan agar bisa bertahan lebih lama, merupakan tujuan dari kegiatan konservasi ini. Karena itu, tiang yang merupakan komponen penting dari bangunan C dipugar agar mampu berfungsi lebih baik dan tahan lama. Tim pemugar

mengidentifikasi kayu-kayu yang lapuk dan tidak bisa digunakan kembali. kayu-kayu tersebut kemudian disingkirkan untuk diganti dengan material baru.

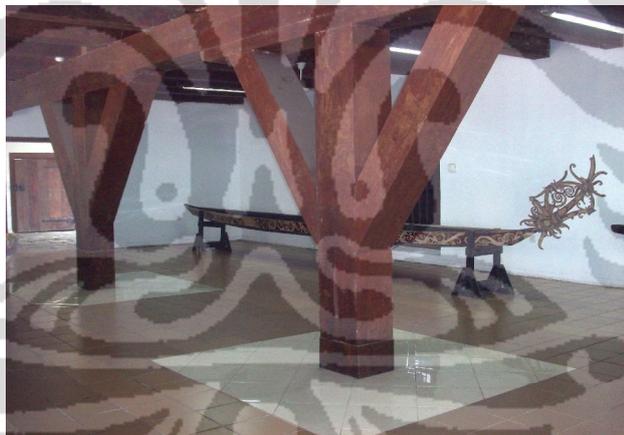
[Foto 18] Tiang-Tiang Kayu Ruang cd-2 Setelah Dipugar (Dok: pribadi)

Setelah dilakukan perawatan dan penyambungan material baru, tiang-tiang tersebut dicat dengan warna yang berbeda dengan warna semula, yaitu cokelat tua. Tidak terdapat cap atau tanda pada material tiang yang baru walaupun hal tersebut seharusnya dilakukan dalam kegiatan pemugaran sebagai pembeda dengan material asli.

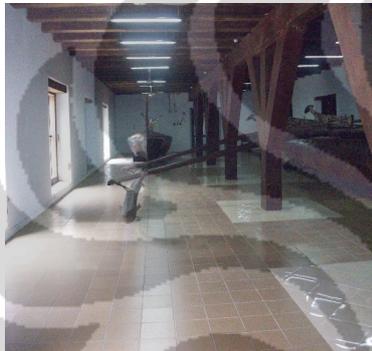
[Foto 19] Tampilan Baru Permukaan Lantai Ruangan (Dok:pribadi)

Sebelum pemugaran dilakukan, lantai pada bangunan C telah mengalami peninggian dan perubahan desain. Ruang cd-1, cd-2 dan cd-3 merupakan lantai keramik berwarna putih polos. Ketika pemugaran dilakukan, tim pemugar memberikan desain baru pada lantai ruangan cd-2, sedangkan untuk ruang cd-1 dan cd-3 tidak mengalami perubahan desain, namun materialnya telah berubah walaupun desainnya tetap sama.

Ubin dipasang memenuhi seluruh ruangan Cd-2. ubin berwarna coklat muda lebih dominan dibandingkan ubin berwarna putih yang dipasang berbentuk persegi berukuran sekitar 213x213cm yang mengelilingi setiap tiang bangunan yang ada di ruang cd-2.

Ubin lama yang dipasang pada permukaan lantai dasar kini diganti dengan ubin keramik baru. Warnanya coklat muda dan putih polos dengan ukuran 30x30 untuk ubin berwarna coklat dan 40x40 untuk ubin berwarna putih. Sebelum pemugaran, ubin keramik menutupi seluruh permukaan lantai termasuk di sekitar tiang bangunan. Namun di dalam kegiatan pemugaran tersebut dibuat sebuah lubang berbentuk persegi yang mengelilingi tiang ke tiga dari sebelah kanan ruangan tersebut.

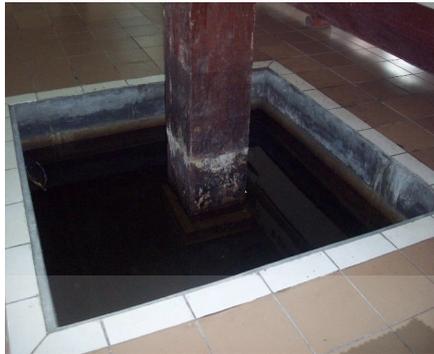
[Foto 20] Lubang Pada Permukaan Lantai di Sekitar Tiang (Dok:pribadi)

Lubang tersebut berbentuk persegi berukuran 189,5 x 189,5cm yang dibuat di sekeliling salah satu tiang bangunan di ruang Cd-2.

Tujuan dari pembuatan tiang ini, selain sebagai atraksi yang menghibur untuk masyarakat yang berkunjung, juga untuk mengetahui level muka air tanah serta lantai bangunan asli.

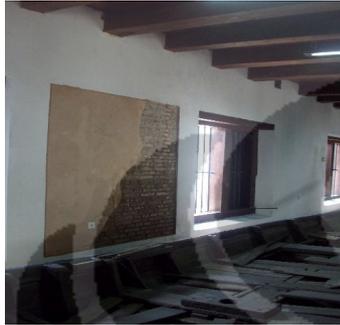
[Foto 21] Dekorasi Dinding Bangunan (Dok: pribadi)

Warna putih mendominasi seluruh bangunan kecuali pada sebidang dinding bagian dalam yang letaknya di arah barat ruang cd-2.

Pada sisi dinding dalam ruang cd-2, terlihat pola yang mencolok berupa adanya dekorasi permanen berbentuk susunan batu-bata. Dekorasi ini memiliki lebar 204 cm dan panjang 212 cm.

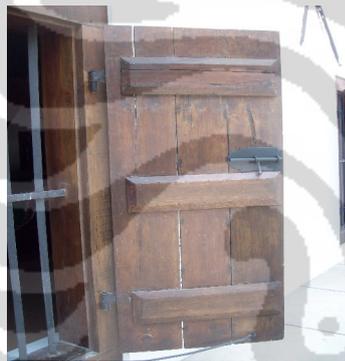
[Foto 22] Engsel dan Jendela Bangunan C Setelah Pemugaran (Dok:pribadi)

Pada beberapa engsel jendela serta pintu, dilakukan penggantian dengan engsel baru karena telah berkarat dan tidak bisa digunakan. Material engsel yang baru memiliki bahan dan bentuk yang sama. Engsel tersebut dipasang kembali pada pintu, namun tidak diberikan semacam penanda untuk material engsel yang baru. Engsel-ensel tersebut dicat dengan warna hitam. Proses pemasangan kembali jendela dan pintu tersebut menggunakan teknologi masa kolonial. Seperti terlihat pada [foto 22].

Beberapa bingkai dari jendela-jendela yang mengalami kerusakan seperti lapuk atau serangan rayap, dirawat dengan menggunakan plester dan suntikan anti rayap. Bingkai-bingkai tersebut kemudian dicat kembali dengan warna coklat tua. Teralis besinya hanya dicat kembali dengan warna hitam.

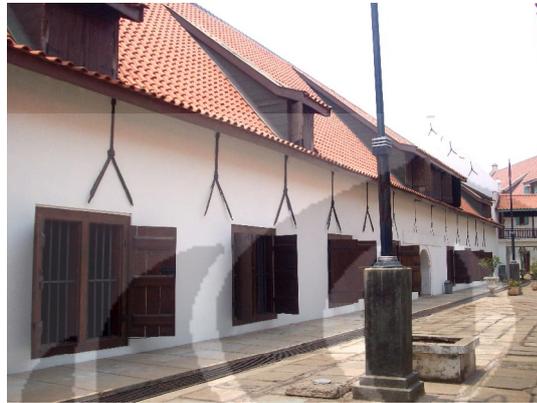
[Foto 23] Tampilan Baru Bangunan C Setelah Pemugaran (Dok:pribadi)

Selain Jendela dan Pintu pada lantai dasar dan lantai 1, Tingkap Bangunan C lantai 2 juga mengalami perubahan. Perubahan tersebut

berupa pengecatan ulang pada daun-daun jendelanya dengan warna coklat. Menyamai jendela-jendela pada lantai 1 dan lantai dasar.

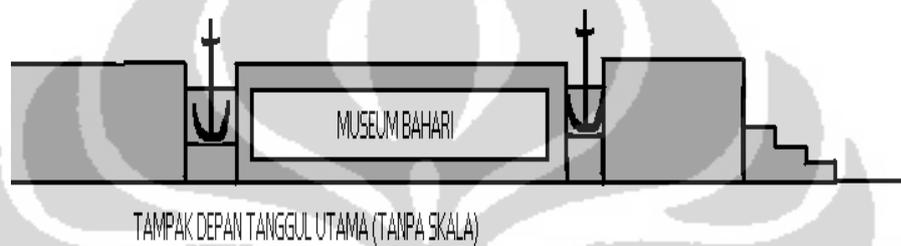
[Gambar 10] Tampak Muka Tanggul Utama (Dok:pribadi)

dilakukan pemugaran, kini terdapat dua buah fitur berupa tanggul yang terlihat menyatu dengan Tembok Kota.

Tanggul yang dibangun di depan pintu utama memiliki lebar sepanjang 292cm dan tinggi dari luar 97cm, sedangkan jika diukur dari dalam, tanggul memiliki tinggi 110cm. Panjang keseluruhannya sekitar 25 meter. Tanggul utama dibangun di pintu masuk utama Museum Bahari, tampak depan dan tampak dalamnya dapat dilihat pada gambar [10] dan [11].

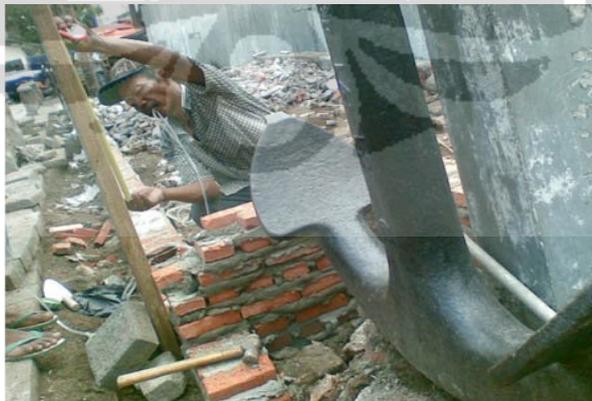
[Foto 24] Proses Pembangunan Tanggul dengan Konstruksi Modern (Dok: detik.com)

Pembangunan kedua fitur baru tersebut dilakukan sepenuhnya dengan teknik modern, yaitu dengan menggunakan bata, pasir, semen dan kerangka besi. Tujuan dari dibangunnya tanggul ini hanya untuk mencegah air banjir masuk ke dalam Museum Bahari.

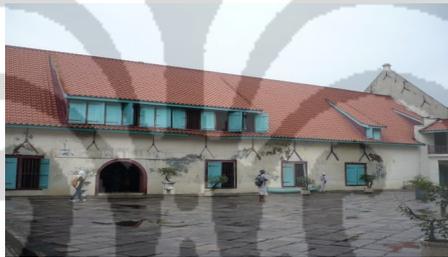
[Foto 25] Tampak Luar gedung C sebelum Konservasi (Dok: pribadi)

Dengan membandingkan antara kondisi kompleks bangunan Museum Bahari terutama gedung ketika sebelum dipugar dengan keadaan setelah mengalami pemugaran maka akan terlihat perbedaan yang cukup signifikan. Bangunan C yang dulunya rawan roboh kini menjadi lebih kuat dan kokoh. Akan tetapi juga terjadi perubahan yang tidak perlu sehingga mengganggu nilai historisnya. Perbandingan dua keadaan tersebut dapat dilihat pada gambar berikut.

Sebagaimana yang telah terlihat pada [foto 25] dan [foto 26] terlihat adanya perubahan bentuk dan desain yaitu adanya perubahan warna. Perubahan tersebut juga dapat dibandingkan dengan gedung A dan gedung B yang memang tidak mengalami pemugaran di tahun 2008 sebagaimana gedung C. Hal tersebut dapat terlihat pada gambar [27].

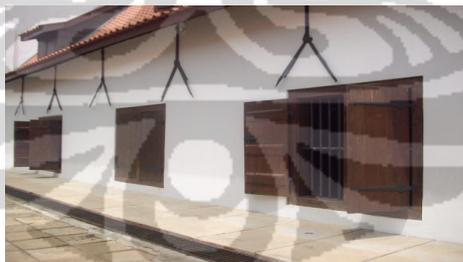
[Foto 26] Tampak Luar gedung C Setelah Konservasi (Dok: pribadi)

Secara sepintas dapat dilihat adanya perbedaan yang cukup mencolok. Penulis berpikir telah terjadi pelanggaran dalam kegiatan pemugaran ini, namun tim yang menangani proyek ini memiliki alasan-alasan untuk mendukung tindakan mereka. Penelitian dan analisis berikut ini dikerjakan dengan mengacu pada prinsip konservasi

Terlihat jelas warna pintu serta jendelanya hijau kebiruan. Dibandingkan dengan hasil konservasi gedung C, warna jendela dan pintunya jelas berbeda yakni cokelat tua. Besi kekanjanya juga telah mengalami perubahan warna, jika sebelumnya berwarna cokelat kemerahan, berubah menjadi warna hitam.

Warna tiang dan lantai kayu yang merupakan komponen gedung C juga mengalami perubahan. Kedua komponen tersebut kini dicat dengan warna coklat tua, senada dengan jendela dan pintunya. Meskipun terdapat perubahan desain berupa warna, bentuk dari komponen-komponen itu tidak mengalami perubahan. Hanya warnanya saja yang mengalami perubahan.

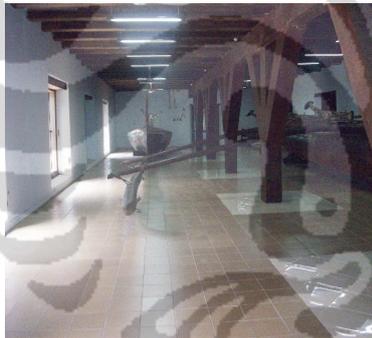
[Foto 28] Permukaan Lantai Setelah Pemugaran (Dok: pribadi)

dari seluruh gedung dalam kompleks Museum Bahari tersebut berupa ubin batu granit. Hanya saja seperti yang telah dibahas sebelumnya, telah terjadi renovasi beberapa kali di lingkungan kompleks Museum Bahari tersebut, termasuk masalah perubahan lantai. Sebelum proyek pemugaran unit C di tahun anggaran 2008, permukaan lantai gedung C telah berubah menjadi ubin keramik. Yang berarti ketika kegiatan pemugaran dilakukan, ubin tersebut bukan lagi komponen asli bangunan.

Ketika kegiatan pemugaran dirampungkan, maka dapat dilihat adanya perubahan pola dari ubin tersebut. Kini ubin pada ruang cd-2 telah berganti dengan ubin keramik polos bergaya modern. Warnanya cokelat muda dan putih dengan ukuran 30x30 cm untuk ubin berwarna cokelat dan 40x40 cm untuk ubin berwarna putih. Ubin tersebut dipasang dengan memiliki pola tersendiri.

Ubin dipasang memenuhi seluruh ruangan Cd-2. dengan kombinasi dominan berwarna cokelat muda. Warna lainnya adalah ubin berwarna putih yang dipasang berbentuk persegi berukuran 213x213 cm yang mengelilingi setiap tiang bangunan yang ada di ruang cd-2.

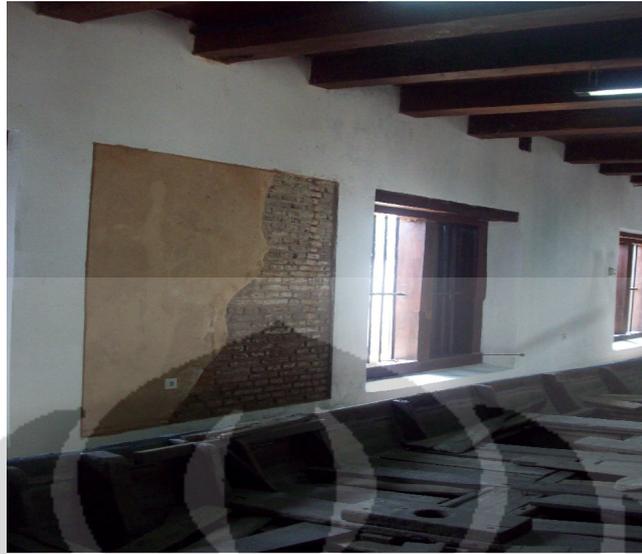
Perubahan tidak hanya terjadi pada lantai bangunan, melainkan juga terdapat pada dinding dalam ruang cd-2 di sebelah barat. Pada sisi dinding dalam ruang cd-2, terlihat pola yang mencolok berupa adanya dekorasi permanen berbentuk susunan batu-bata. Berdasarkan desain aslinya, dinding hanya dicat putih.

Dekorasi ini memiliki lebar 204 cm dan panjang 212 cm. letaknya menempel pada dinding utara ruang cd-2. Dekorasi semacam ini terdapat dua buah dengan ukuran dan desain yang sama di sepanjang dinding dalam bangunan. Jarak antara satu dengan yang lain dipisahkan oleh dua jendela dan satu pintu.

[Foto 30] Dekorasi Dinding Bangunan (Dok:pribadi)

Adanya dekorasi ini beralasan untuk keindahan dan tidak memiliki urgensi penting, sama seperti perubahan lantai ruang tersebut. Hal tersebut telah melanggar prinsip konservasi arkeologi tentang keaslian desain dan bentuk. Adanya perubahan ini juga telah melanggar Perda DKI Jakarta nomor 9 tahun 1999 pasal 19 yang menyebutkan tentang aturan memugar Bangunan Cagar Budaya golongan A.

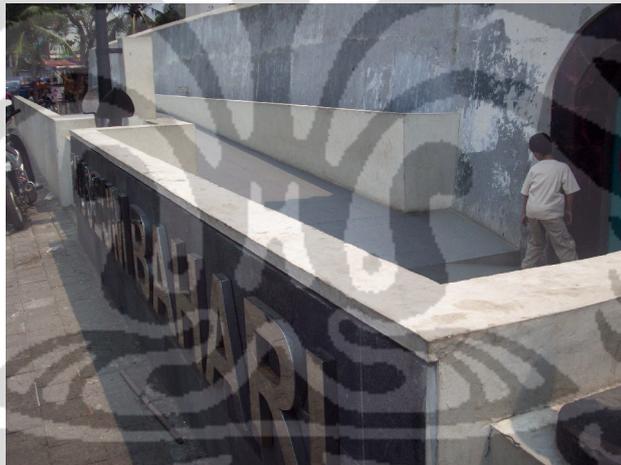
Terdapat dua buah tanggul yang dibangun di depan pintu utama. Tanggul tersebut dibangun dengan tujuan untuk mencegah luapan air banjir menggenangi kompleks museum.

[Foto 31] Tanggul pada Gerbang Masuk Museum (Dok: pribadi)

Fitur tersebut tidak pernah ada sebelumnya, namun dalam proyek pemugaran ini, fitur tanggul itu dibangun menempel pada fitur asli sehingga telah mengubah desainnya. Pembangunannya telah menyalahi prinsip konservasi arkeologi dalam hal keaslian desain.

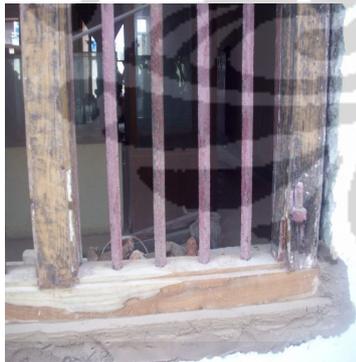
Pada umumnya, kerusakan yang paling berat terdapat pada lantai dasar. Karena seperti apa yang telah dikemukakan dalam penelitian tahun 1997, permukaan air tanah di sekitar Komplek Museum Bahari telah melebihi pondasi, bahkan permukaan lantai bangunan asli bangunan.

[Foto 32] Kayu yang Mengalami Perawatan (Dok: pribadi)

Hal tersebut membuat air yang ada merembes ke dalam bangunan dan melemahkan badan bangunan termasuk tiang-tiangnya. Air yang merembes juga menimbulkan jamur dan bakteri, kelembabannya juga telah membuat hewan-hewan seperti serangga bersarang dan perlahan merusak struktur bangunan.

Dalam konservasi yang bersifat arkeologis, sebisa mungkin material asli digunakan kembali, sehingga dilakukan perawatan dan pengawetan terhadap material yang masih layak tersebut. Artinya jika material tersebut dalam kondisi rusak namun masih dimungkinkan untuk digunakan kembali, maka material itu akan diperbaiki sehingga layak pakai. Tindakan tersebut diterapkan dalam kegiatan pemugaran Museum Bahari yang dikerjakan pada tahun anggaran 2008.

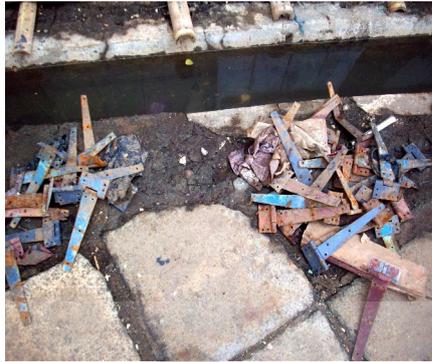
Penggantian material asli dengan material yang baru selain pada kayu-kayu yang mengalami kerusakan, juga terjadi pada engsel-ensel pintu dan jendela yang kebanyakan telah mengalami karat dan kerusakan.

Engsel yang telah mengalami kerusakan dan tidak bisa diperbaiki atau digunakan kembali, digantikan dengan engsel baru yang memiliki desain dan ukuran yang sama dengan aslinya.

**[Foto 33] Engsel Asli dari Jendela dan Pintu-pintu Gedung C
(Dok: pribadi)**

Kelemahan dalam kegiatan pemugaran ini terdapat pada tidak adanya penanda antara komponen bangunan yang baru dengan yang lama. Misalnya pada engsel jendela dan pintu, masyarakat tidak bisa mengetahui perbedaan antara engsel yang baru dengan yang lama, karena tidak diberikan tanda. Pelanggaran juga terjadi pada lantai bangunan yang memiliki ubin baru, serta dekorasi pada dinding yang sama sekali tidak diberikan penanda. Begitu juga dengan tanggul-tanggul pencegah banjir yang tampak menyatu dengan fitur asli padahal itu sama sekali merupakan fitur baru.

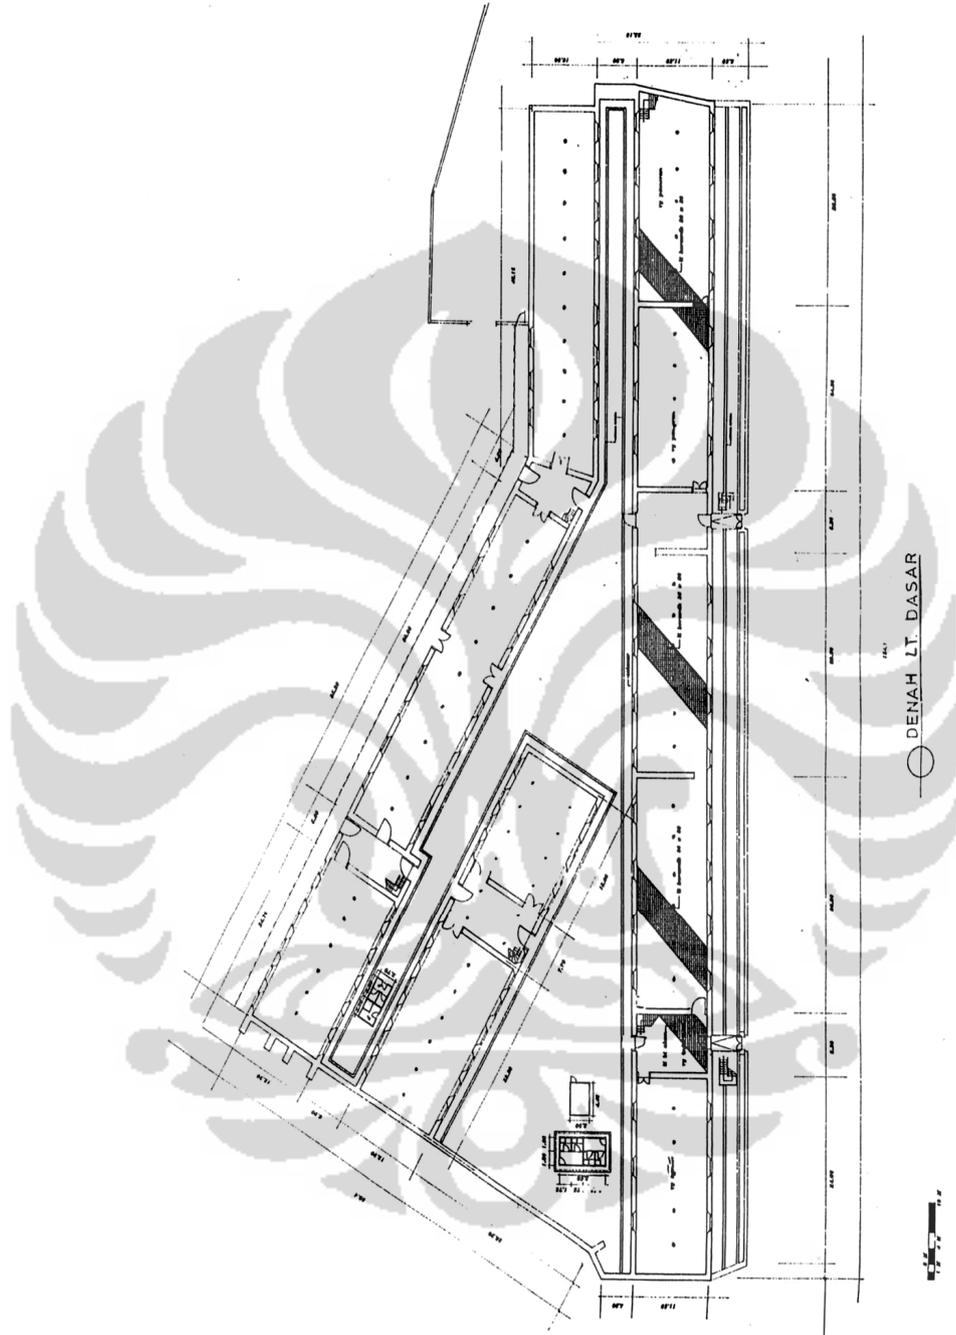
Denah Museum Bahari Lantai Dasar (dok: PT Aspec Consultindo)

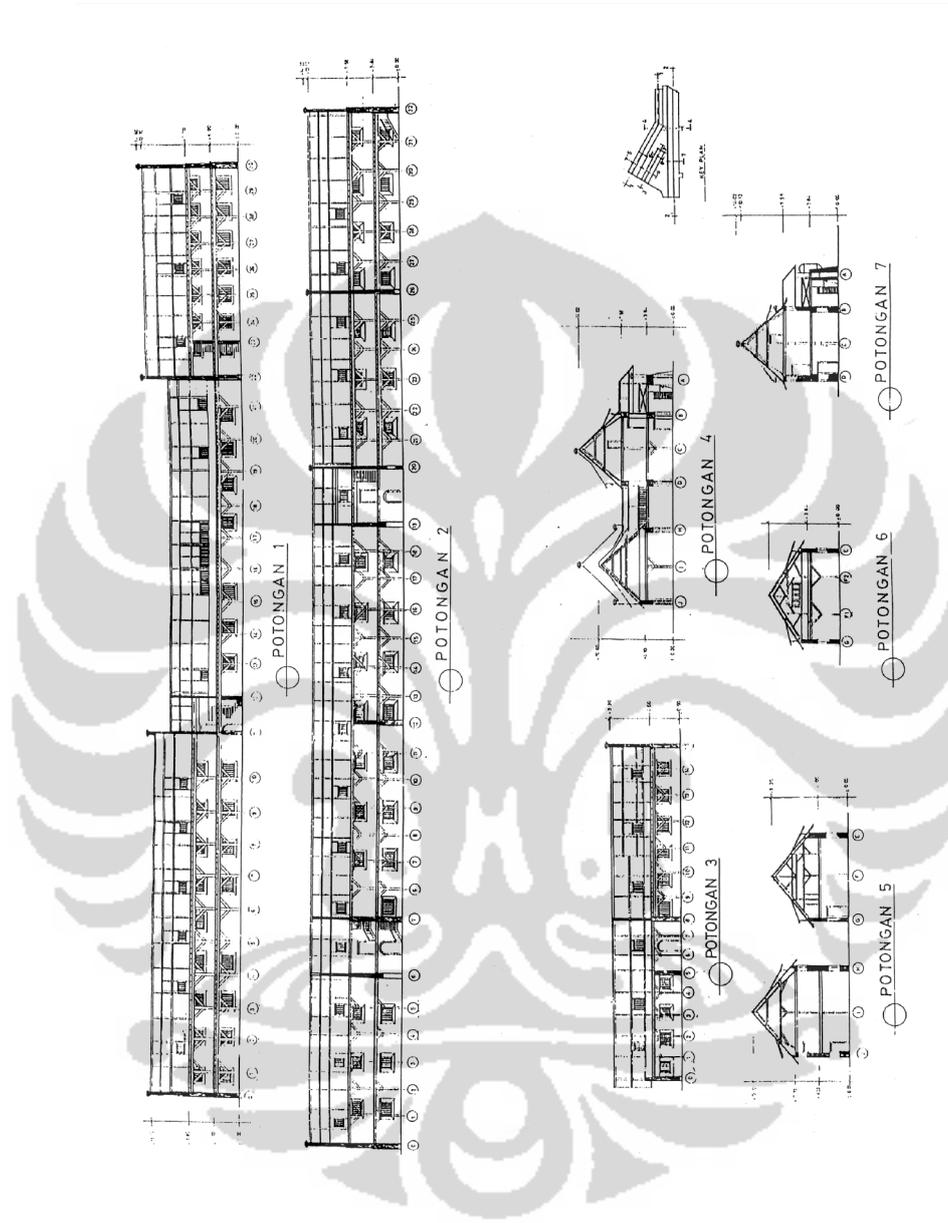
Potongan Struktur Bangunan Museum Bahari (dok: PT Aspec Consultindo)
