**Investigasi Kerusakan Transformator Distribusi 3 Fasa 630 kVA
PT PLN (Persero) Distribusi Jakarta Raya dan Tangerang**

SKRIPSI

**FAKULTAS TEKNIK
PROGRAM STUDI TEKNIK ELEKTRO
DEPOK
JUNI 2011**

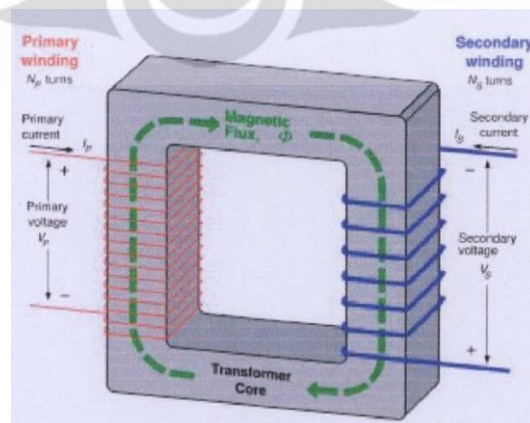
Gambar.2.1 Rangkaian Dasar Transformator

Prinsip dasar suatu transformator adalah induksi bersama (mutual induction) antara dua rangkaian yang dihubungkan oleh fluks magnet. Dalam bentuk yang sederhana, transformator terdiri dari dua buah kumparan induksi yang secara listrik terpisah tetapi secara magnet dihubungkan oleh suatu path yang mempunyai relaktansi yang rendah. Kedua kumparan tersebut mempunyai mutual induction yang tinggi. Jika salah satu kumparan dihubungkan dengan sumber tegangan bolak-balik, fluks bolak-balik timbul di dalam inti besi yang dihubungkan dengan kumparan yang lain menyebabkan atau menimbulkan ggl (gaya gerak listrik) induksi (sesuai dengan induksi elektromagnet) dari hukum Faraday. Bila arus bolak-balik mengalir pada induktor, maka akan timbul gaya gerak listrik (ggl).

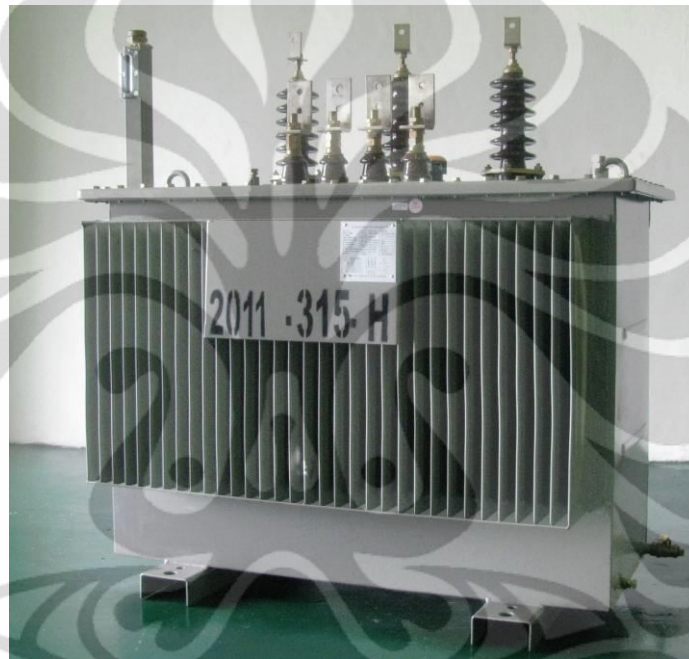
Gambar.2.2 Transformator Distribusi 315 kVA

Transformator distribusi merupakan sebuah transformator penurun tegangan (*Step Down*) yang menurunkan tegangan distribusi 20 kV menjadi 400 V sebelum disebar ke konsumen. Berdasarkan SPLN D3.002-1:2007, Transformator distribusi 3 fasa memiliki kapasitas mulai 25 kVA hingga 2500 kVA

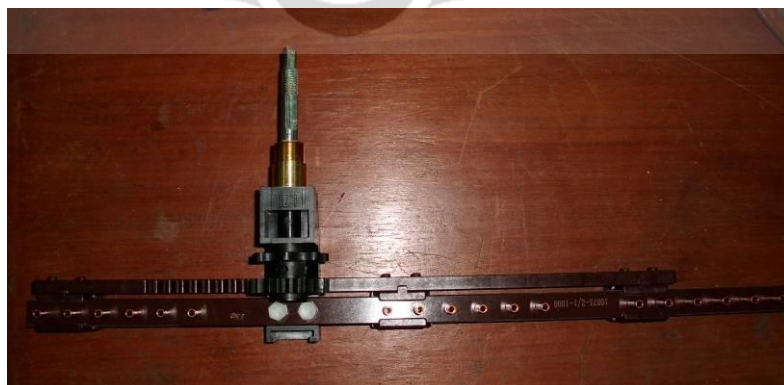
Gambar.2.3 Bentuk *Tap Changer*

Kualitas operasi tenaga listrik jika tegangan nominalnya sesuai ketentuan, tapi pada saat operasi dapat saja terjadi penurunan tegangan sehingga kualitasnya menurun, untuk itu perlu alat pengatur tegangan agar tegangan selalu pada kondisi terbaik, konstan dan berkelanjutan. Untuk itu trafo dirancang sedemikian rupa sehingga perubahan tegangan pada sisi masuk/input tidak mengakibatkan perubahan tegangan pada sisi keluar/output, dengan kata lain tegangan di sisi keluar/output-nya tetap. Alat ini disebut sebagai sadapan pengatur tegangan, biasa disebut *Tap Changer*. Pada umumnya *tap changer* tersambung pada sisi primer dan jumlahnya tergantung pada perancangan dan perubahan sistem tegangan pada jaringan. Adapun pengoperasian *Off Load Tap Changer*, hanya bisa beroperasi untuk memindahkan tap transformator dalam keadaan transformator tidak berbeban.

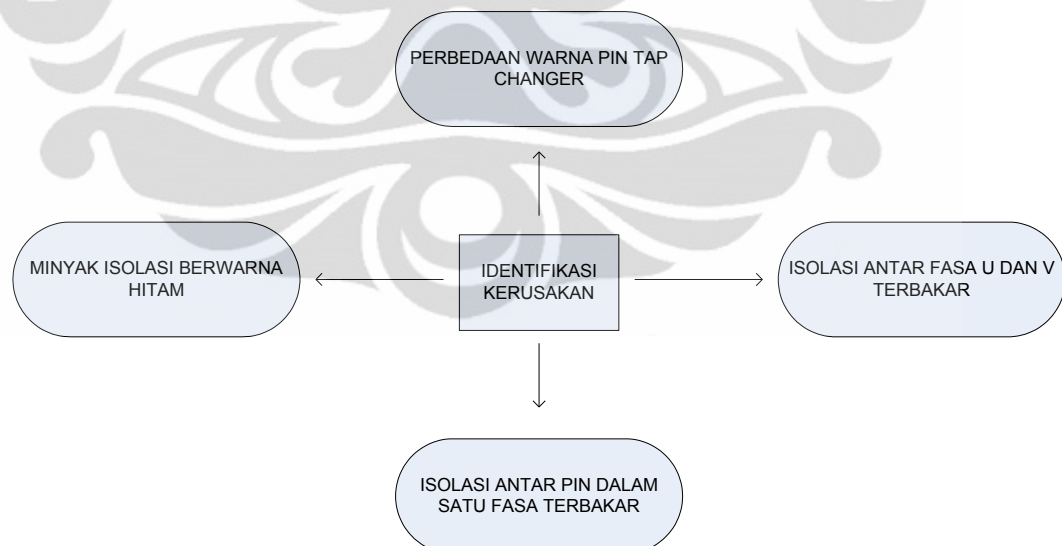
Gambar.3.1 Hasil Identifikasi

Identifikasi awal dilakukan melalui pengamatan secara visual terhadap objek trafo yang mengalami gangguan, dengan kondisi belitan dan inti trafo dikeluarkan dari dalam tangki (untank). Adapun hasil temuan identifikasi sbb:

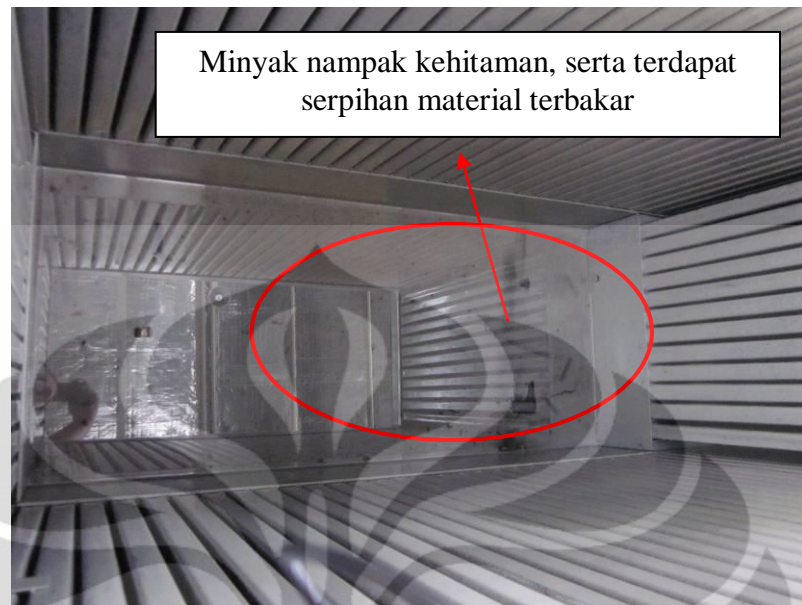
Gambar.3.2 Gambar Minyak Salah Satu Transformator

a. Minyak isolasi berwarna hitam

Kondisi minyak isolasi pada trafo yang terbakar berwarna hitam, dimungkinkan hal tersebut terjadi karena *discharge* yang besar sehingga timbul busur api yang menyebabkan suatu komponen (yang dalam hal ini adalah *tap changer*) terbakar. Adapun metode uji yang digunakan untuk masalah ini melalui pengujian *Dissolved Gas Analysis* (DGA). Dalam hal ini dilakukan pengambilan sampel minyak trafo yang rusak, minyak trafo yang diambil berasal dari transformator Area Bintaro.

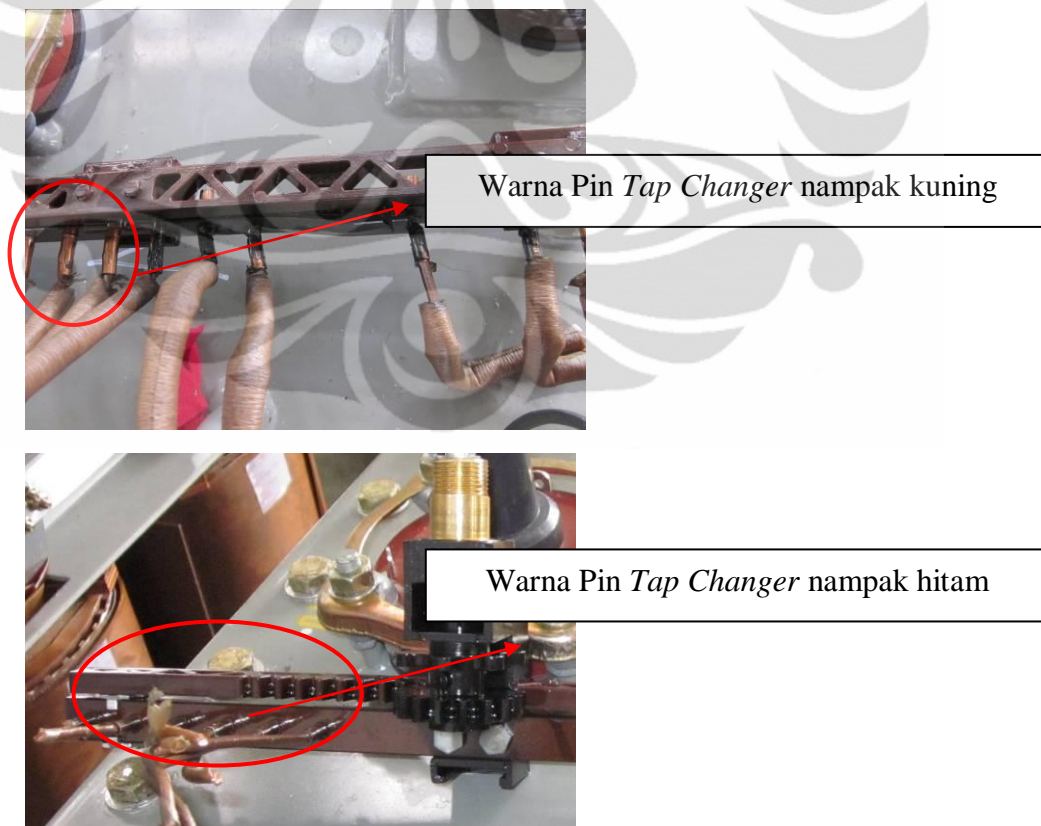
Gambar.3.3 Gambar Perbedaan Warna Pin *Tap Changer*

b. Perbedaan warna pin *tap changer*

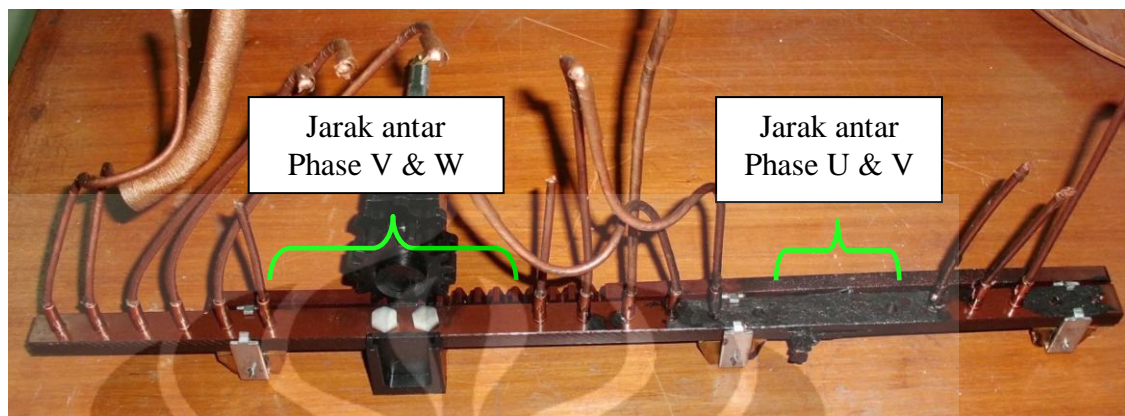
Gambar.3.4 Daerah Kerusakan Antar Fasa U dan V

c. Isolasi antar fasa U dan V terbakar

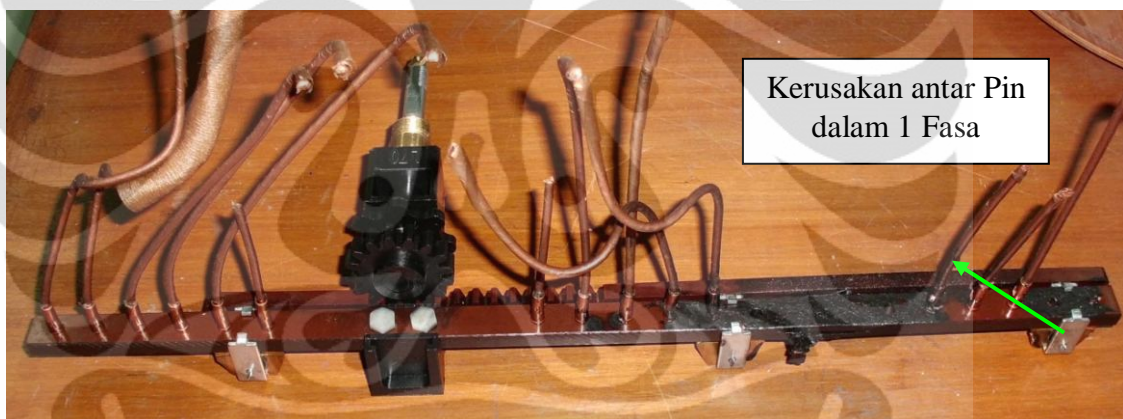
Gambar.3.5 Daerah Kerusakan Antar Pin dalam Satu Fasa

d. Isolasi antar pin dalam satu fasa terbakar

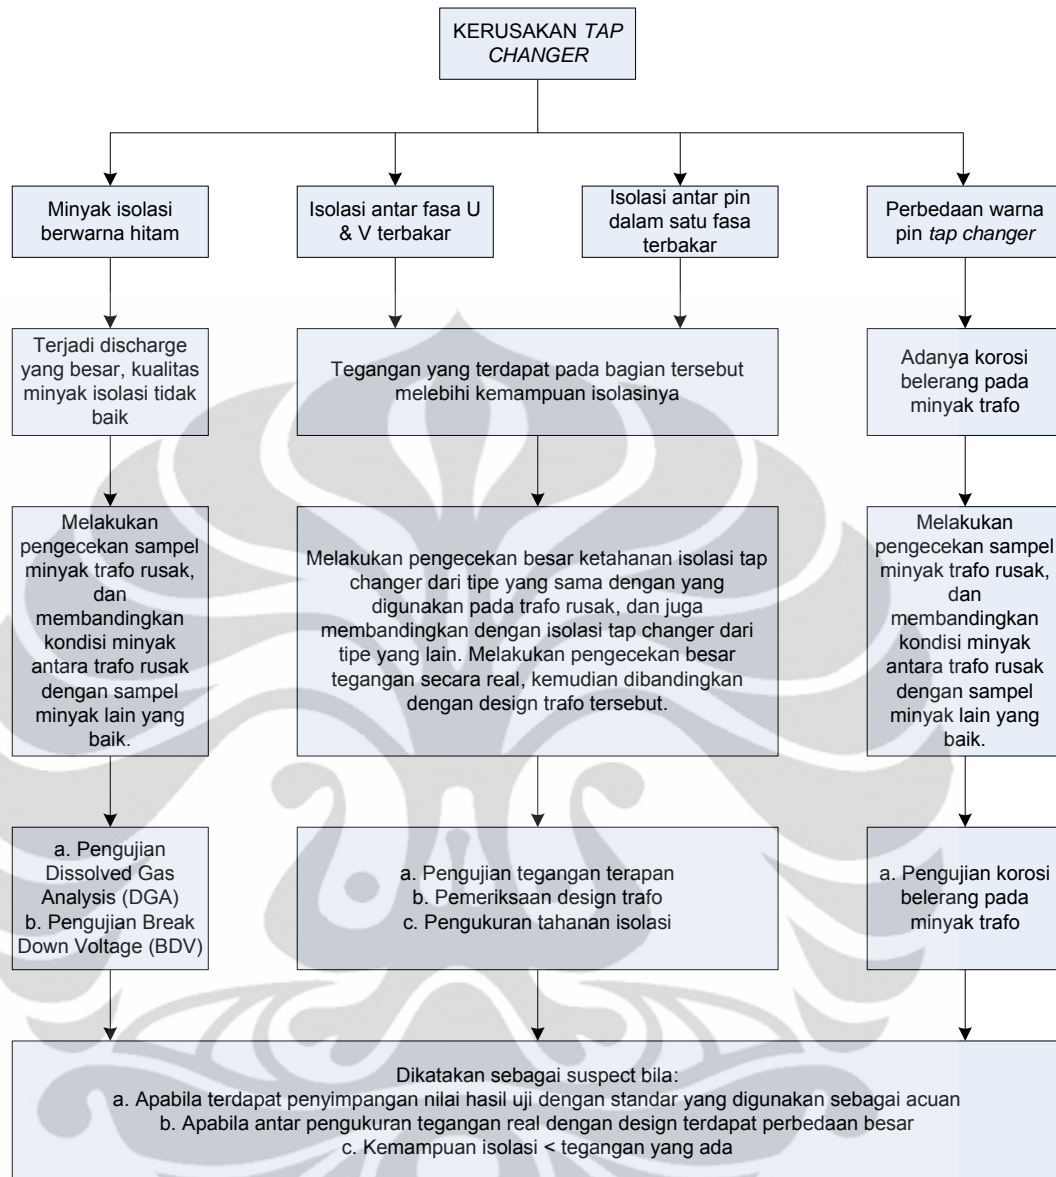
Gambar.3.6 Diagram skenario investigasi

Adapun berdasarkan hasil-hasil identifikasi visual, maka untuk proses *investigasi* dibuat alur seperti diagram berikut:

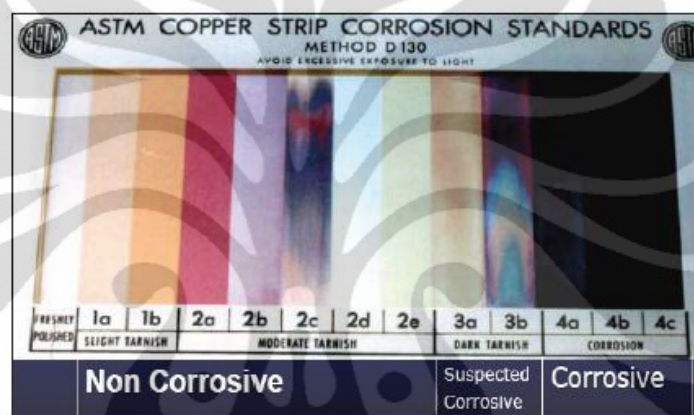
Gambar.4.2 Tingkat korosi belerang

Pengujian ini dilakukan dengan memanaskan minyak transformator beserta tembaga pada suhu $150\text{ }^{\circ}\text{C}$ selama 48 jam, lalu setelah itu tembaga dibandingkan dengan standar/kalibrator. Adapun sampel minyak yang digunakan pada pengujian ini terdapat 3 buah sampel, antara lain:

- Sampel A, minyak trafo area bintang (trafo rusak)
- Sampel B, minyak trafo yang ditarik dari gudang PLN Distribusi
- Sampel C, minyak trafo hasil perbaikan/akan dikirim

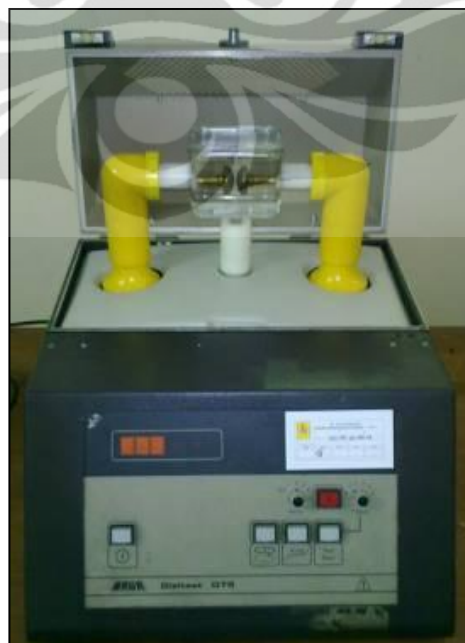
Gambar.4.3 Alat uji *dielectric test*

Pengujian dilakukan dengan memasukkan minyak uji kedalam tabung yang didalamnya terdapat 2 buah elektroda dengan jarak 2,5mm. Adapun sampel minyak yang digunakan pada pengujian ini sama dengan sampel minyak yang digunakan pada pengujian korosi belerang. Berdasarkan standar IEC 156, kategori besar tegangan tembus dibagi sbb:

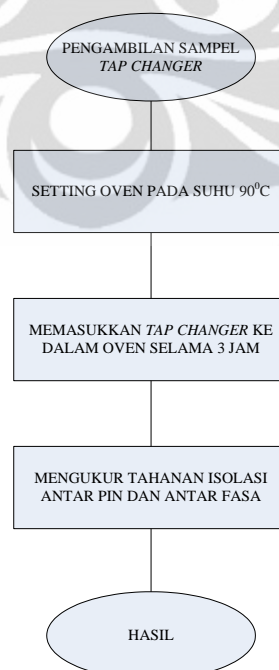
Gambar.4.4 Flowchart pengukuran tahanan isolasi

Pada pengujian ini, diasumsikan kondisi ruang/dalam hal ini minyak trafo pada suhu *extreme* (yang dimaksud *extreme* disini adalah melebihi batas maksimum kenaikan suhu minyak transformator dengan acuan suhu tahunan indonesia 30°C), yaitu dengan kenaikan suhu minyak 60°C , dan suhu ruang 30°C , sehingga dibuat simulasi ruang dengan suhu 90°C . Adapun simulasi ruang yang digunakan adalah menggunakan oven. Pengukuran dilakukan menggunakan megger 1kV. Tujuan pengujian dengan metode seperti ini adalah untuk mengetahui karakter isolasi bakelit (termasuk dalam kelas B, dengan suhu kerja maksimum 130°C .^[3]) tap changer apabila trafo memiliki suhu seperti itu.

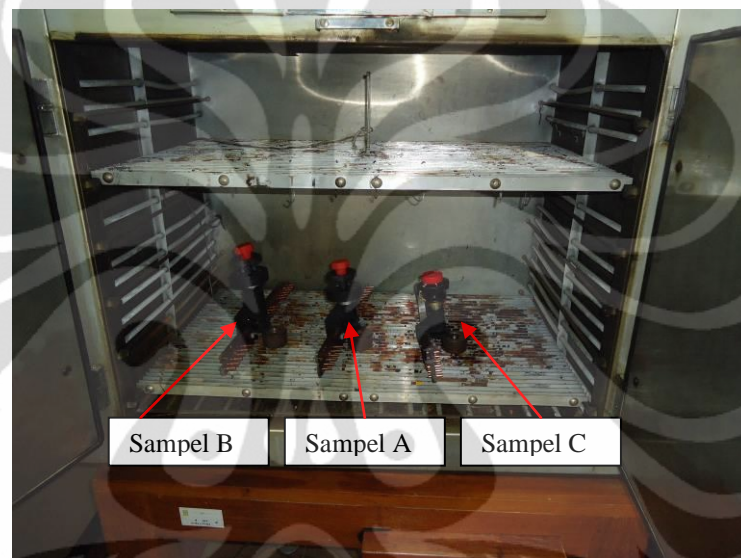
Gambar.4.5 Proses pemanasan pada suhu 90°C 3 jam

- Sampel A, Sampel baru dari jenis *tap changer* transformator rusak dengan spesifikasi 20 kV 30 A 5 posisi, jarak antara tutup tangki ke bagian aktif 70 mm (L70).
- Sampel B, Sampel baru dari merek yang sama dengan sampel A dengan spesifikasi 20 kV 63 A 5 posisi, panjang 100 mm (L100).
- Sampel C, Sampel baru dari merek lain dengan spesifikasi 20 kV 30 A 5 posisi

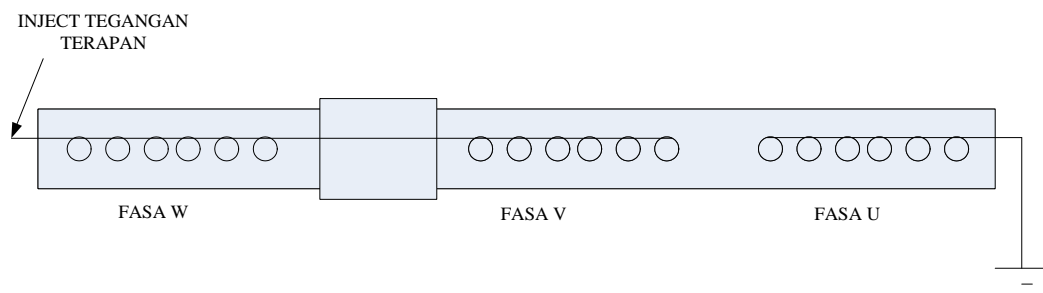
Gambar.4.6 Konfigurasi pengujian tegangan terapan antar fasa

Pada pengujian ini dilakukan guna mengetahui tingkat isolasi antar fasa dan juga antar pin pada *tap changer*, pengujian dilakukan dengan memberikan tegangan hingga terjadi *flashover*. Adapun sampel yang digunakan sama dengan sampel pengukuran tahanan isolasi

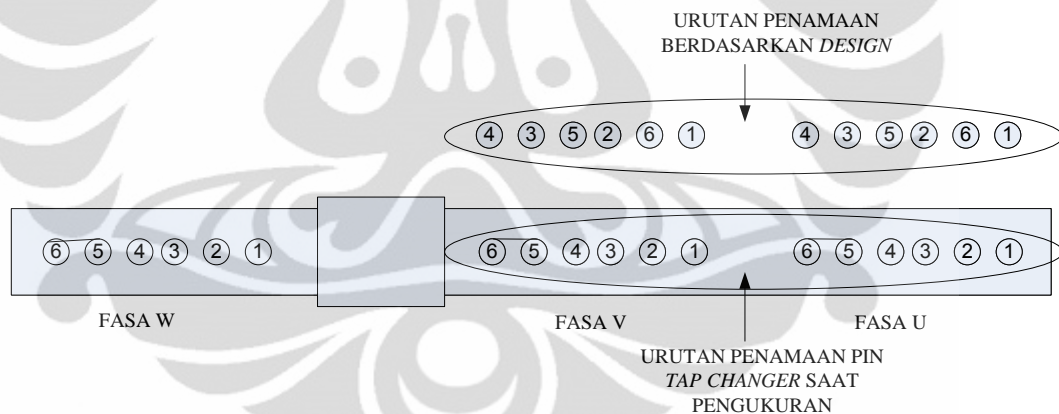
Gambar.4.8 Penamaan pin *tap changer* VS *design* (menunjukkan posisi tap 1)

Pada point ini, pemeriksaan/pengecekan *design* trafo dilakukan langsung pada satu unit transformator berjenis yang sama dengan yang mengalami kerusakan, proses yang dilakukan dengan cara *compare* antara hasil pengukuran dengan *design* trafo. Adapun cara yang dilakukan untuk melakukan pengukuran ialah dengan memberikan tegangan supply 3 fasa pada sisi primer sebesar 207 V, lalu mengukur nilai tegangan antar pin dalam satu fasa, juga antar pin berbeda fasa.

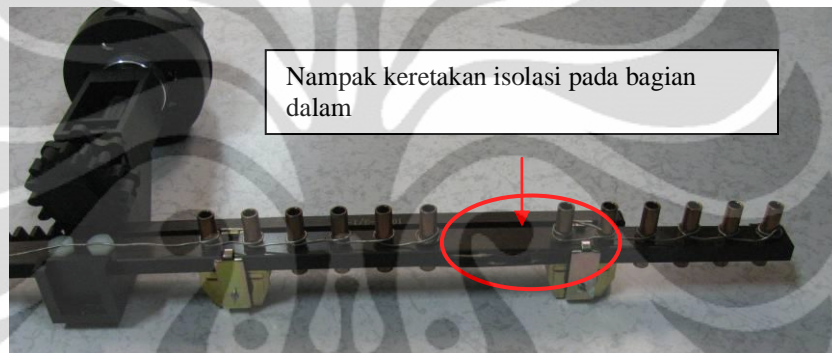
Gambar.4.9 Kerusakan isolasi pada sampel B

SAMPEL	FASA U - FASA V	KETERANGAN
A	27 kV	Terjadi flash over pada permukaan
B	27 kV	Terjadi flash over pada bagian dalam isolasi
C	26 kV	Terjadi flash over pada bagian dalam isolasi

Berdasarkan hasil pengujian tegangan terapan antar fasa tersebut, terlihat pula bahwa tingkat isolasi *tap changer* sampel A justru lebih baik dibandingkan dengan dua sampel lainnya. Adapun bentuk-bentuk kerusakan pengujian tegangan terapan antar fasa terlihat sebagai berikut:

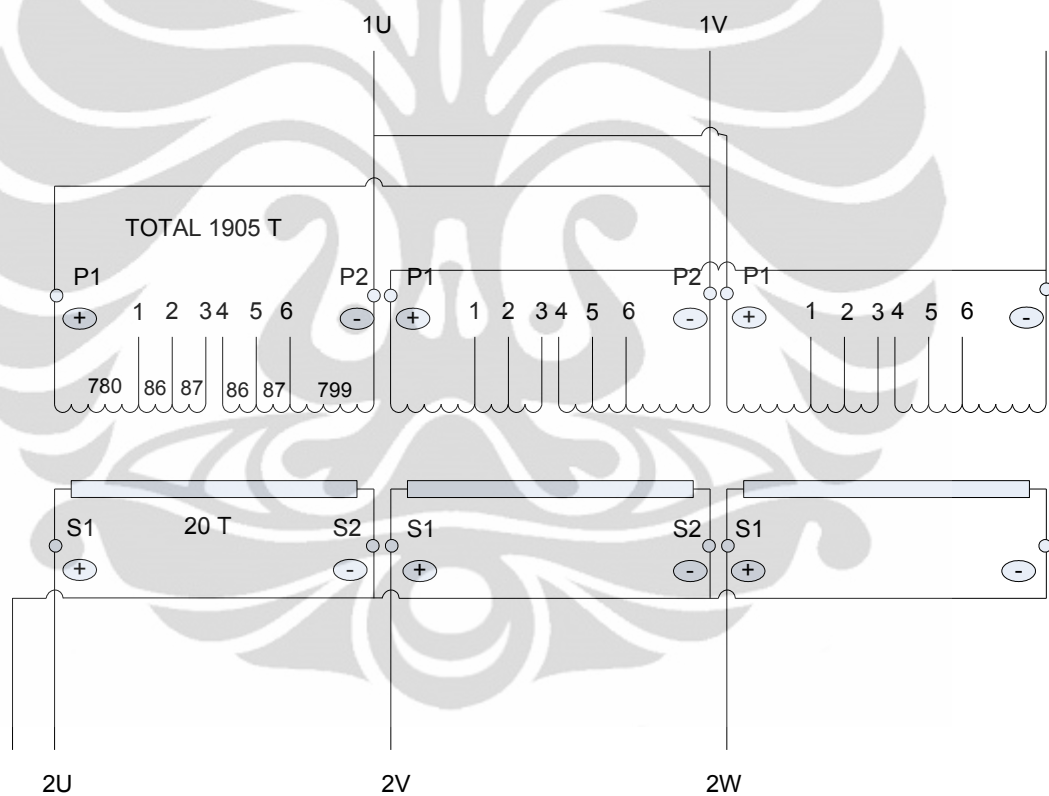
TAP 1 = 4 - 3

TAP 2 = 3 - 5
