**Studi Kasus Kegagalan Material ASTM A335/P12
dalam Aplikasi *Boiler Steam Pipe***

**Tesis ini diajukan sebagai salah satu syarat memperoleh
gelar Magister dalam bidang Ilmu Material**

Pada salah satu unit boiler di Pembangkit Listrik Tenaga Gas Uap (PLTGU) Priok, terjadi kegagalan berupa *leakage* dan *cracking* pada steam pipe dalam pengoperasiannya pada temperatur tinggi. Dalam hal ini investigasi dan identifikasi dilakukan dalam mendapatkan informasi untuk mencari penyebab kegagalan. Pengumpulan data mengenai material, kondisi operasi, dan aspek lingkungan menjadi parameter dalam metodologi pengujian yang dilakukan. Pendekatan analisis berupa perilaku material pada temperatur tinggi dapat menjadi pokok bahasan yang digunakan untuk mencari penyebab permasalahan.

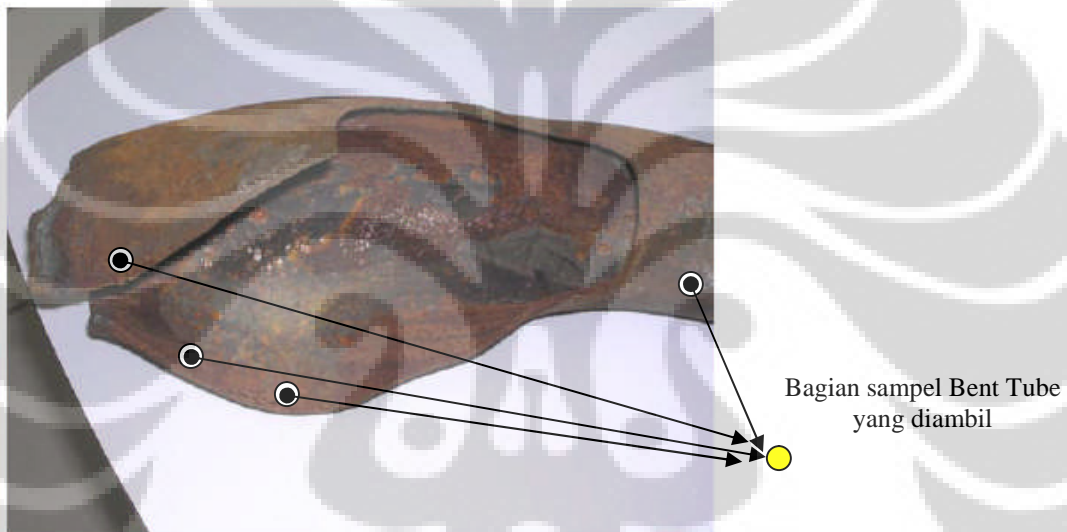
Gambar 3.2 Sampel Bent Tube yang mengalami failure

Dalam memperoleh data yang representatif, dilakukan metodologi pengambilan sampel pada material yang mengalami failure dan membandingkannya dengan bagian yang tidak mengalami failure (utuh) pada komponen-komponen yaitu: Bent-Tube (Platen) dan U Bent-Tube (Pendant). Pengujian-pengujian dilakukan dalam Laboratorium di Departemen Metalurgi dan Material Universitas Indonesia dengan mengacu pada standard yang dipersyaratkan.

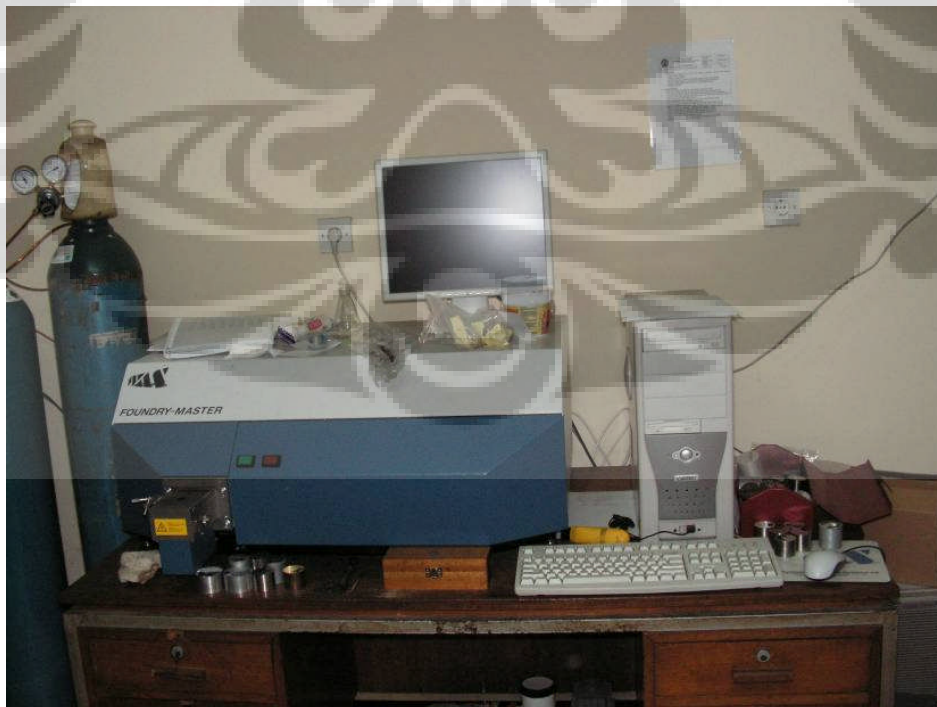
Gambar 3.4 Alat Pengujian Spectro

Metode Spectro memanfaatkan emisi elektron dalam mengidentifikasi dan menghitung jumlah kandungan elemen pada material sampel. Dengan menggunakan metode analisis terhadap spectrum dari pengukuran kandungan elemen pada material sampel, memungkinkan penentuan komposisi dengan mengambil rata-rata jumlah elemen pada material sampel..

Hasil dari Uji Spectro berupa daftar elemen secara kualitatif dan kuantitatif yang terkandung dalam material sampel.

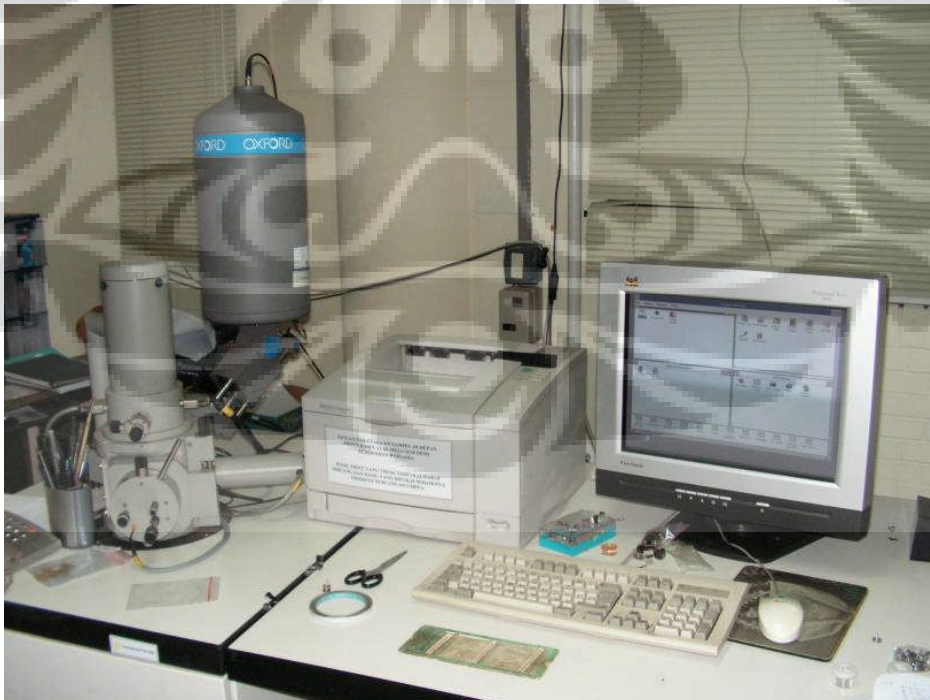
Gambar 3.5 Alat Pengujian EDS

Metode EDS memanfaatkan energi yang terukur dari tiap-tiap elemen untuk mengidentifikasi dan menghitung jumlah kandungan elemen pada material sampel. Melalui elektron yang dipancarkan dengan penetrasi hingga beberapa mikron di bawah permukaan sampel, memungkinkan penentuan komposisi secara cepat pada lapisan atas permukaan.

Hasil dari Uji EDS ini berupa gambar profil elemen secara kuantitatif yang terkandung dalam material sampel.

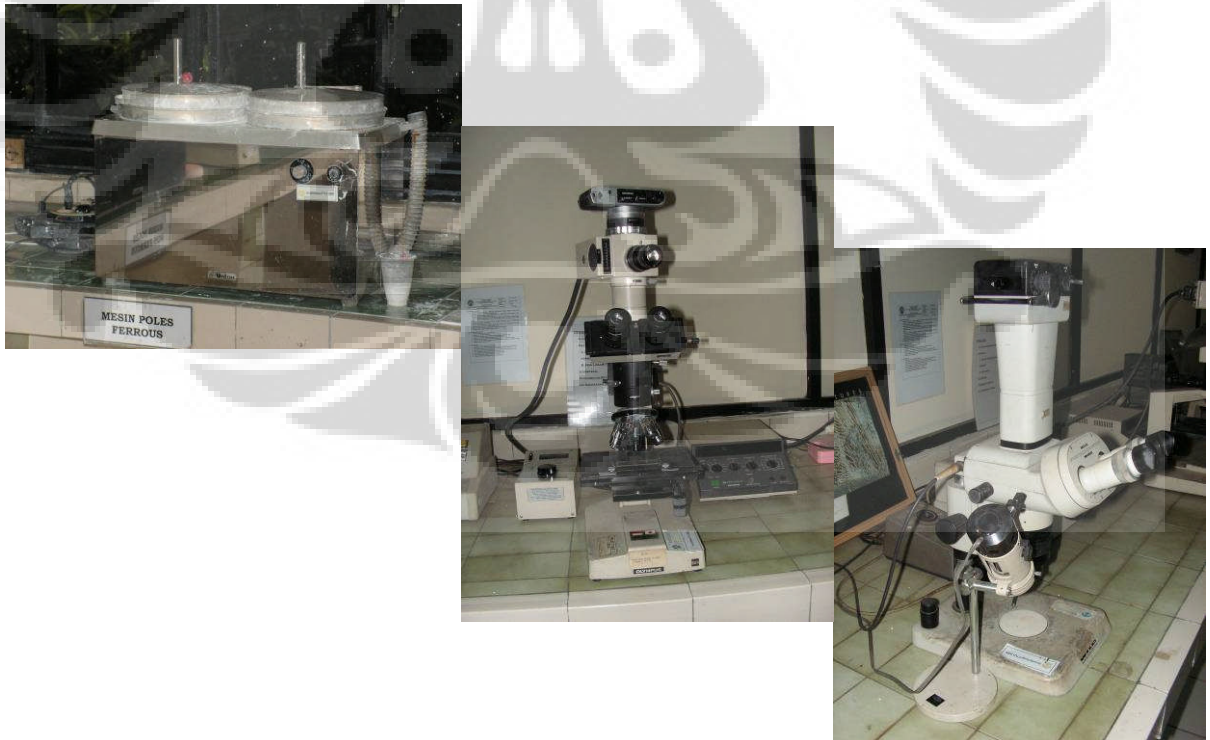
Gambar 3.6 Alat Pengujian Metalografi

Berikutnya sampel diampelas hingga permukaan datar dan halus dengan menggunakan amplas halus dan dipoles sampai permukaan sampel terlihat mengkilap. Setelah siap, sampel terlebih dahulu dietsa menurut jenis material dan dilakukan pengamatan mikrostruktur dengan Mikroskop Optik.

Hasil dari pengujian Metalografi adalah Foto Mikrostruktur dengan perbesaran tertentu, sehingga diperoleh informasi kualitatif tentang fasa-fasa yang terdapat dalam masing-masing material.

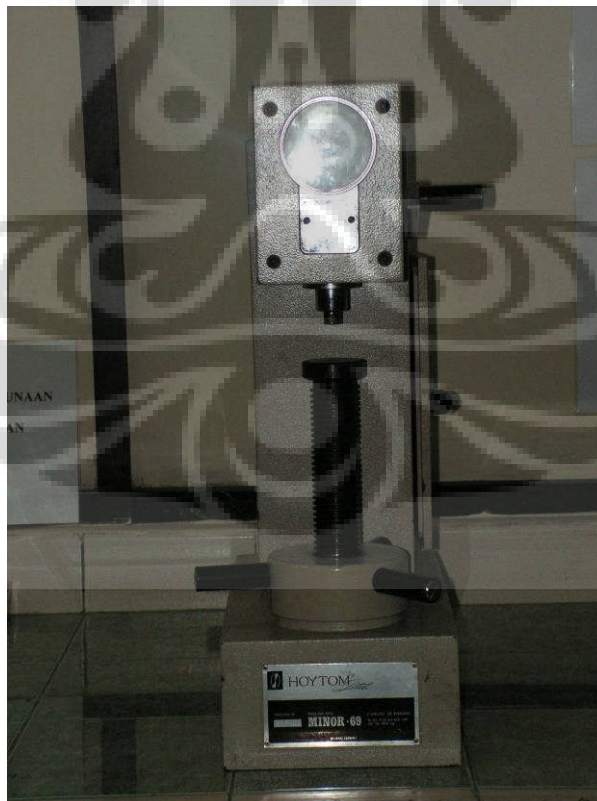
Gambar 3.7 Alat Pengujian Kekerasan (Hardness)

Dengan menggunakan metode Brinell, permukaan sampel diindentasi dengan bola indenter dengan beban tertentu (d disesuaikan dengan standard ASTM A370). Kemudian lubang bekas indentasi diukur luas permukaannya.

Hasil dari Uji Kekerasan adalah besaran beban per luas permukaan material yang terindentasi dinotasikan dalam Brinell Hardness Number (BHN).

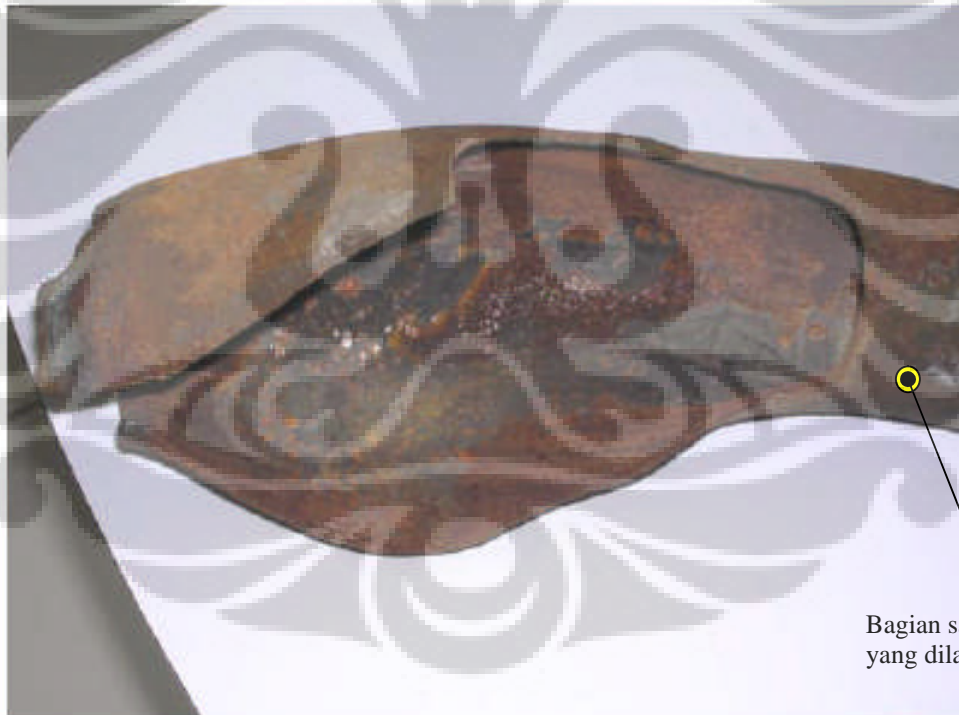
Gambar 4.1. Bent-Tube yang mengalami kegagalan

Bagian sampel Bent Tube yang dilakukan pengujian awal

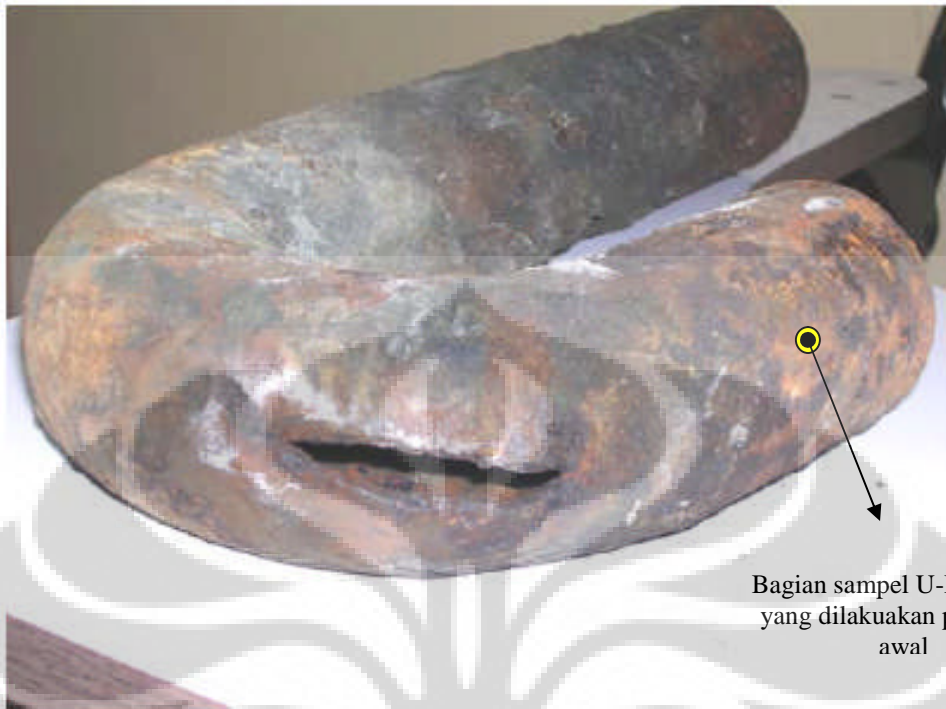
Gambar 4.2. U Bent-Tube yang mengalami kegagalan

Bagian sampel U-Bent Tube yang dilakukan pengujian awal

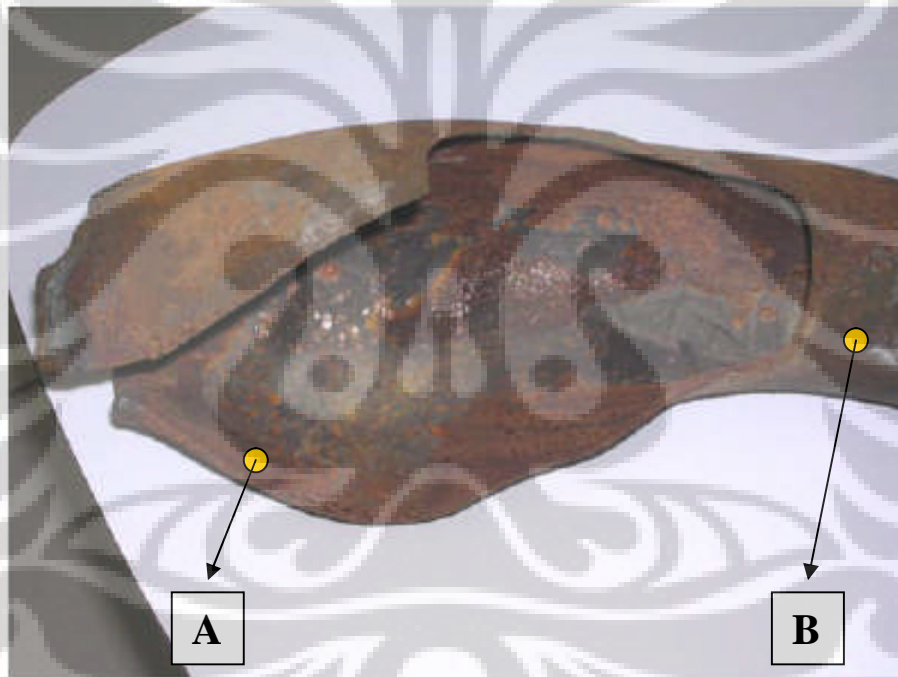
Dari hasil pengujian mikrostruktur terhadap bagian dari material yang mengalami kegagalan dan yang masih utuh, didapatkan perbedaan yang cukup signifikan antara kondisi material pada bagian yang mengalami kegagalan dan tidak.

**Gambar 5.2. Foto Mikrostruktur material Bent-Tube (Perbesaran 500x)
A. Bagian yang mengalami kegagalan, B. Bagian yang utuh**

dibatas butir yang mana proses penguatan material oleh adanya karbida (precipitation hardening) menjadi kurang efektif lagi. Dengan perubahan mikrostruktur tersebut, dipastikan kekuatan pada bagian material steam pipe yang telah mengalami creep akan mengalami penurunan yang sangat signifikan.

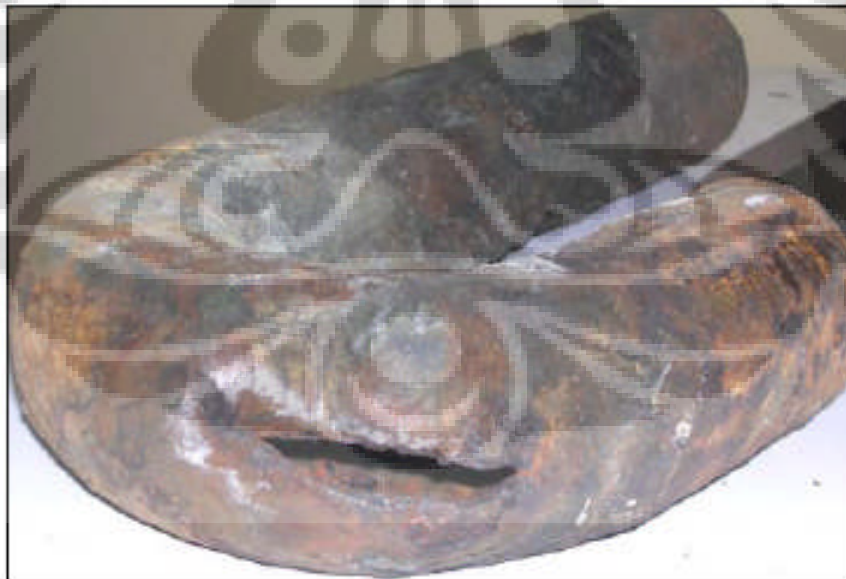
Hasil foto pada daerah yang mengalami kegagalan seperti terlihat pada Gambar 5.5. mengindikasikan mode kegagalan yang berlangsung seketika tetapi dengan kondisi intensitas tekanan yang relatif lebih rendah dibandingkan yang terjadi pada material Bent-Tube.

Gambar 5.5. Kegagalan yang terjadi pada material U Bent-Tube

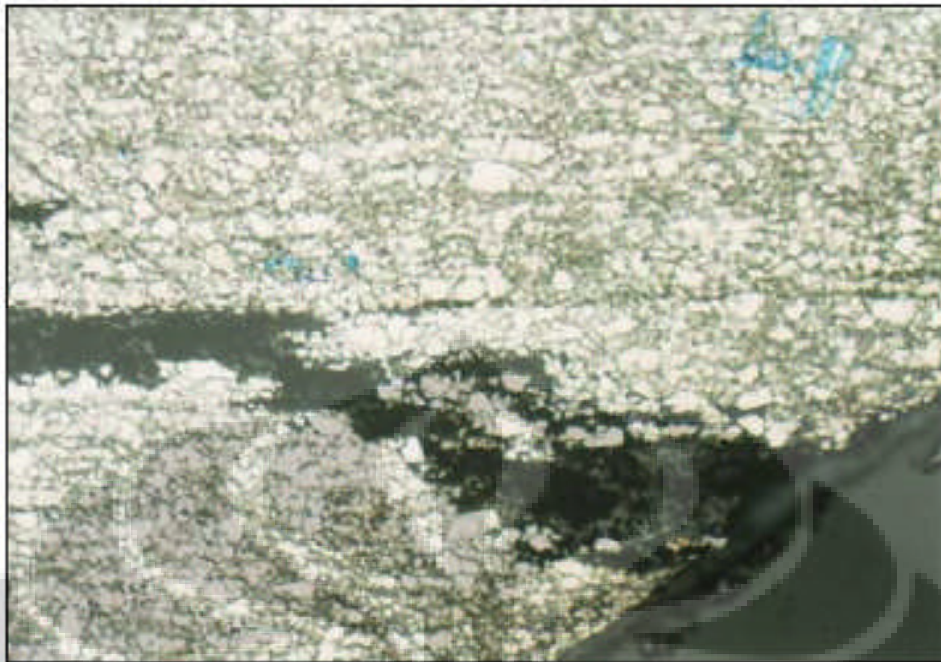
Gambar 5.6. Foto Mikrostruktur (Perbesaran 100x) kegagalan yang terjadi pada material U Bent-Tube

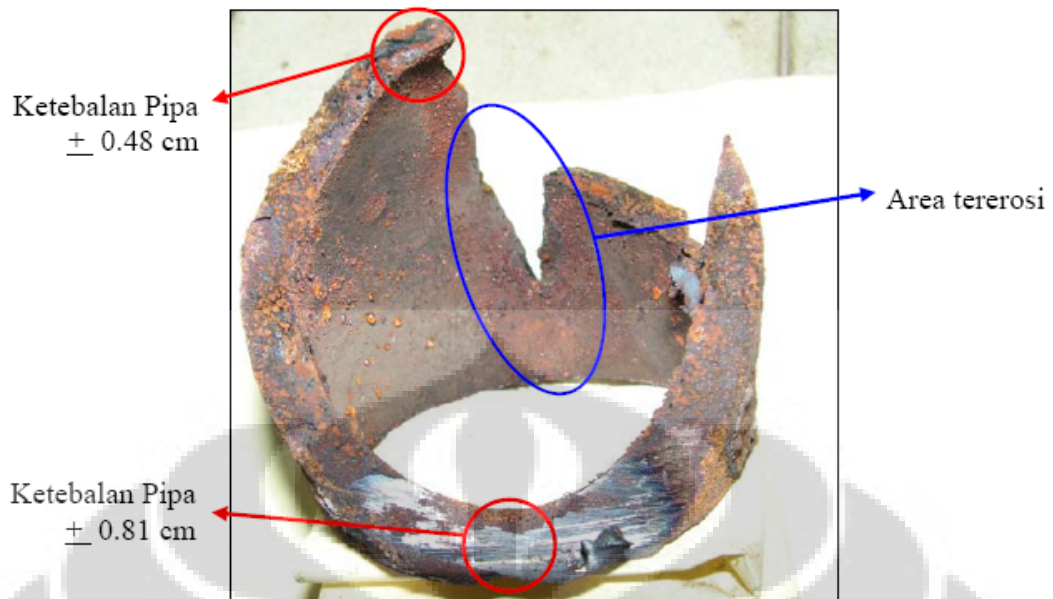
Umumnya semua dinding internal material U Bent-tube terutama pada dinding bagian atas dari elbow mengalami penipisan sehingga secara fisik terlihat pada dinding bagian atas lebih tipis hingga 0,33 cm dibandingkan dengan ketebalan dinding pada bagian bawah.

Gambar 5.9. Penipisan yang terjadi pada material U Bent-Tube, terjadi pola aliran erosi pada dinding atas pipa.
