**CARA PEMANFAATAN BANGUNAN KUNO DAN
BERSEJARAH SEHINGGA LAYAK MENJADI BANGUNAN
CAGAR BUDAYA**

SKRIPSI

**FAKULTAS TEKNIK
DEPARTEMEN ARSITEKTUR
DEPOK
JULI 2009**

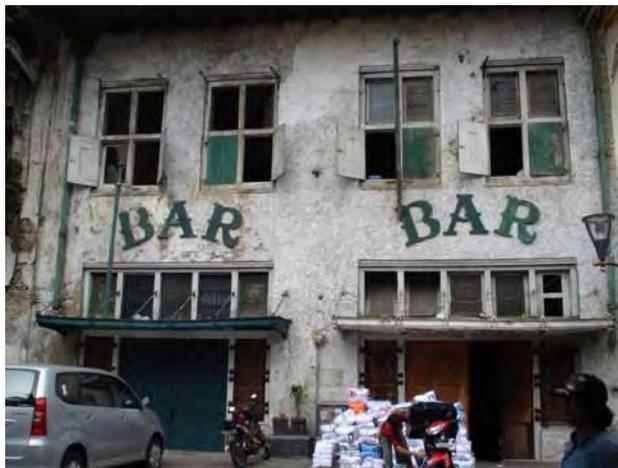
Gambar2. 1 Contoh Bangunan Kuno dan Bersejarah
(Bangunan Javasea-Fire Insurance CO. Ltd di Kawasan Kota Tua yang keadaannya memprihatinkan)

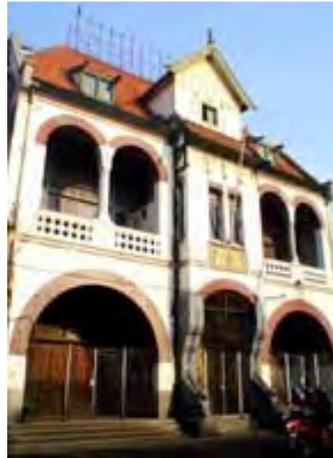
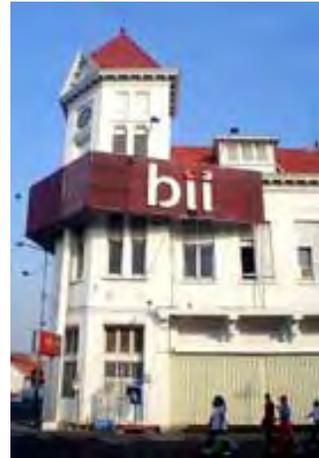
Gambar2. 3 Contoh Bangunan Neo-Klasik Eropa di Surabaya

Ciri-ciri bangunan ini adalah atap-atap tritisan, veranda dan jendela-jendela kreyak.

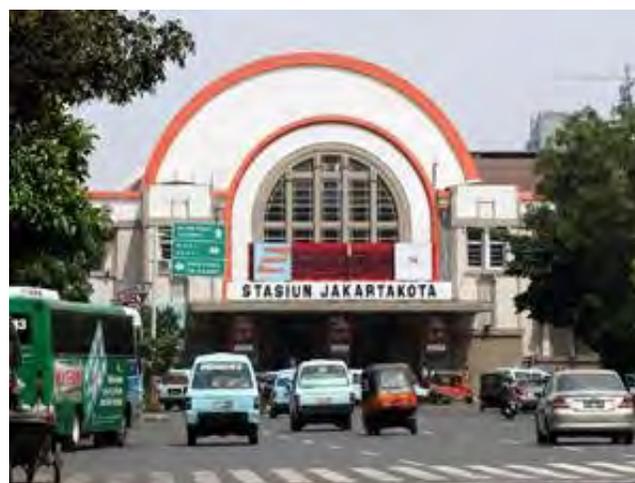
Gambar2. 4 Stasiun Kota, Jakarta

Ciri-ciri bangunan ini adalah bergaya Art Deco dan Art Nouveau.
Contohnya: Stasiun Kota, Bank Mandiri

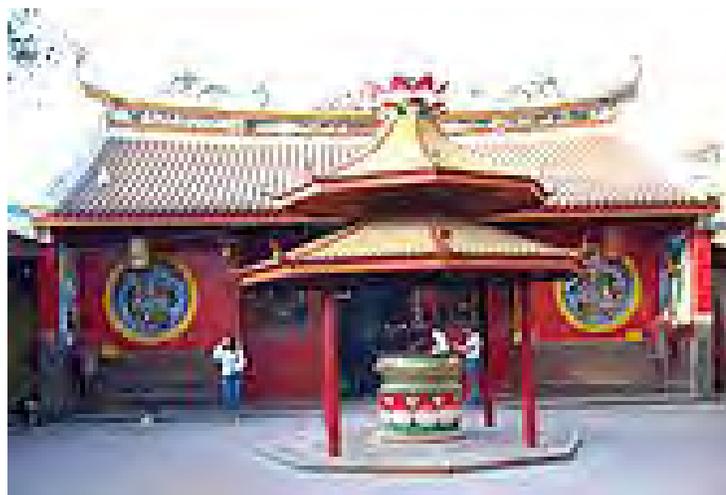
Gambar2. 6 Klenteng Petak 9

Ciri-ciri bangunan ini adalah berupa shop houses bergaya Cina Selatan, terletak di sekitar core inti wilayah utama suatu daerah. Contohnya: bangunan klenteng yang ada di Petak 9 di daerah Glodok.

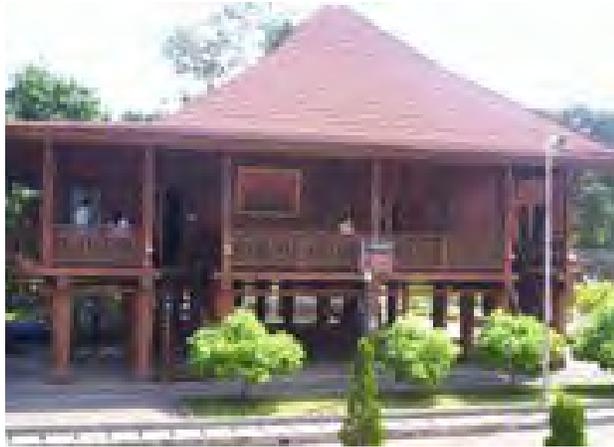
Gambar2. 7 Contoh Bangunan Masyarakat Pribumi di Lampung

Ciri-ciri bangunan ini adalah berada di luar benteng, berupa rumah panggung namun ada juga yang langsung menyentuh lantai, menggunakan bahan-bahan alami. Saat ini bangunan dengan tipologi sudah banyak yang punah.

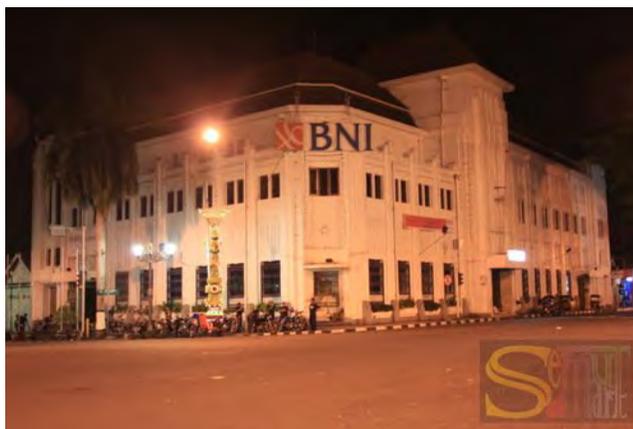
Gambar2. 8 Gedung BNI 46

Ciri-ciri bangunan ini adalah bergaya Internasional Style. Contohnya: Gedung BNI 46 yang berada di dekat Stasiun Kota.

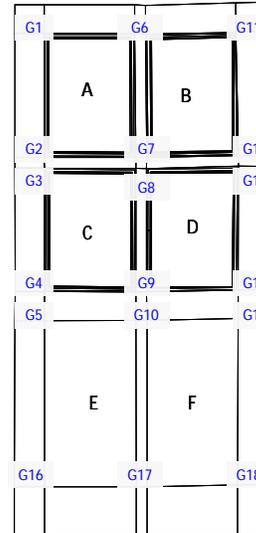
- a. Preliminary Survey, termasuk di dalamnya pembuatan blad atau gambaran kasar bagian yang akan diperbaiki serta pemberian kode-kode tertentu untuk memudahkan pengukuran

Gambar2. 9 Contoh Pembuatan Blad Pintu

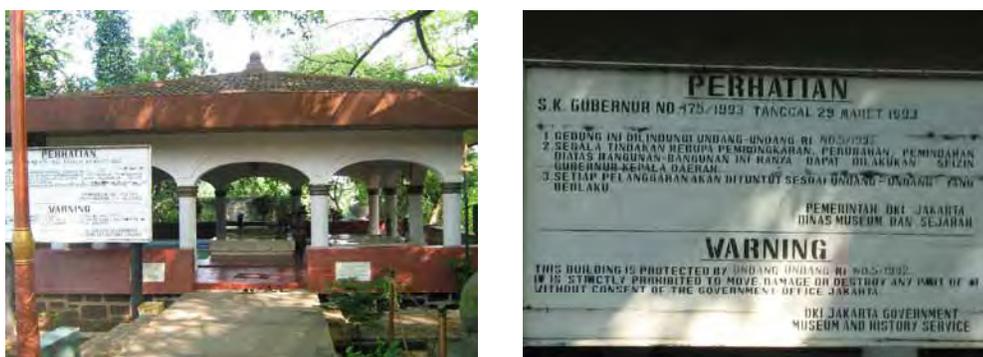
Gambar3. 4 Pendopo Makam Masjid As-Shalafiah Dibangun Pada Tahun 1968 Pendopo ini sering didatangi peziarah dan berdasarkan SK Gubernur DKI No. 475/ 1993, ditetapkan sebagai bangunan cagar budaya.

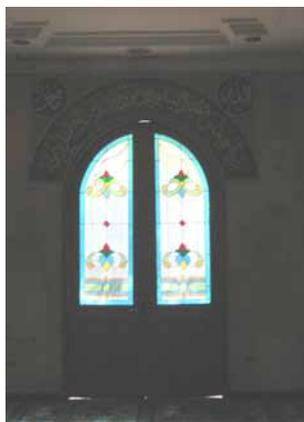
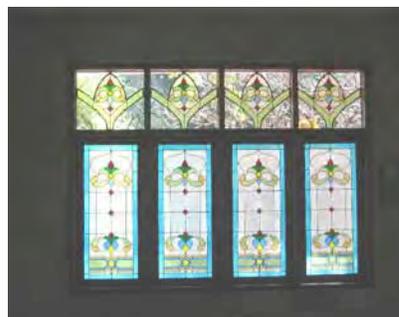
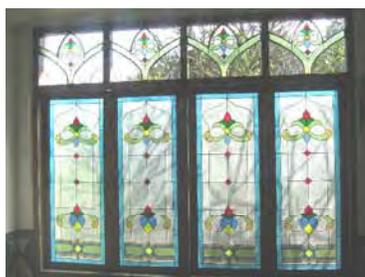
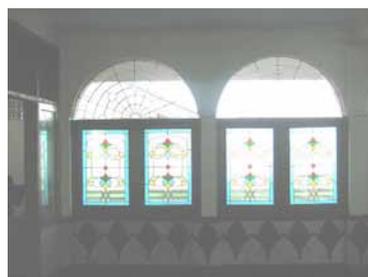
Gambar3. 5 Jendela Kaca Masjid As-Shalafiah

Untuk menjaga bangunan agar tetap kokoh dan dapat tetap terus digunakan, maka bangunan tersebut selalu mengalami perbaikan pada setiap bagiannya. Perbaikan dilakukan biasanya berupa kegiatan mencat dinding bangunan, mengganti jendela yang sudah dimakan rayap dan mengganti ubin yang telah rusak. Pada saat terjadi perbaikan, terkadang dilakukan pula penambahan ornamen yang dilakukan dengan tujuan untuk memperindah facade bangunan.

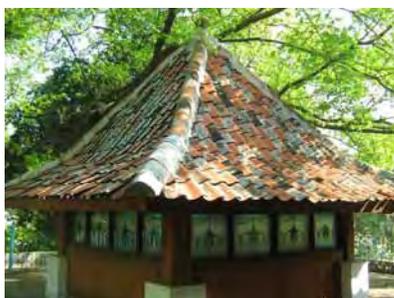
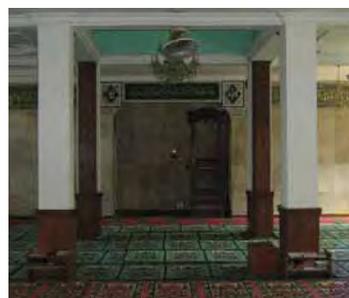
Gambar3. 6 Atap dan Keempat Tiang yang Masih Asli Pada Masjid As-Shalafiah

Bagian tertua dari bangunan masjid ini adalah keempat tiang utamanya yang berdiri tegak menopang atapnya yang juga tidak dirubah bentuknya. Perbaikan yang dilakukan pada tiang ini hanya berupa pengecatan dan sedikit tambalan jika ada bagian yang rusak.

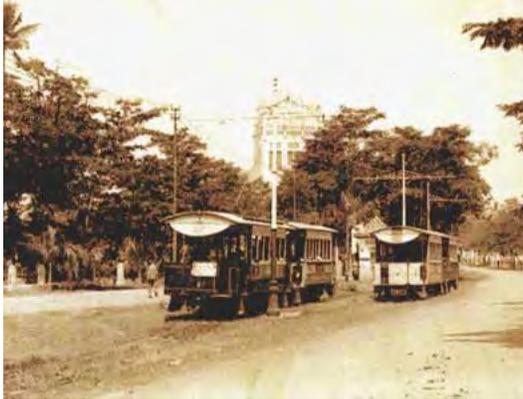
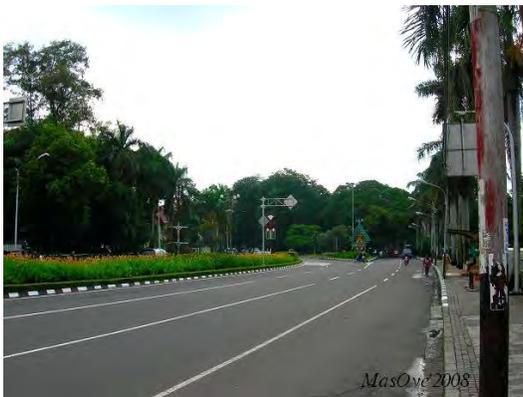
Gambar3. 9 Perbandingan Keadaan Ketika NV. De Bouwploeg Masih Dalam Tahap Pembangunan Dengan Masa Sekarang

Tampak dibelakang pepohonan, menara bakal kantor NV. De Bouwploeg masih dalam tahap pembangunan (1910)

Sekarang gedung tertutup pepohonan yang makin besar dan bekas sepanjang rel trem listrik diganti dengan taman (2008)

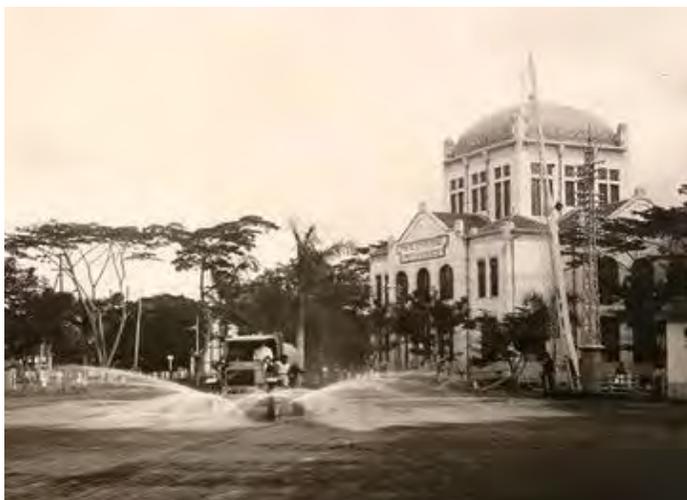
Gambar3. 10 Gedung NV. De Bouwploeg 1920-an

Gedung ini digunakan oleh N.V. De Bouwploeg sejak 1912 sampai 1925, yang pailit sesudah Moojen meninggalkannya pada 1918. Denah dasar gedung menyerupai salib Yunani dengan keempat 'baloknya' sama panjangnya. Menara yang persegi empat itu agak pendek, dengan tiga tingkat yang dikelilingi empat 'sayap' yang hanya dua tingkat.

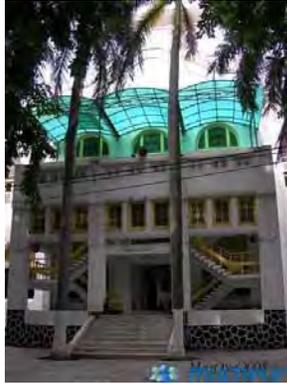
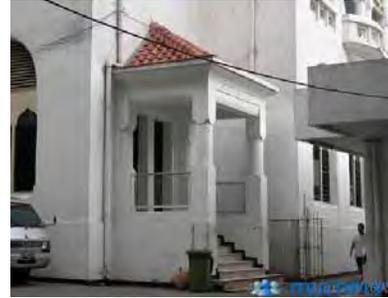
Gambar3. 12 Tangga Bagian Depan Masjid Cut Meutia

Sampai dengan 1985 sebelum dipergunakan sebagai masjid, di ruang sentral masih terdapat tangga lebar untuk mencapai ruang-ruang kantor di lantai dua. Posisi tangga kemudian diubah di kanan-kiri sisi dari pintu utama yang di atasnya terpasang deretan kaca patri.

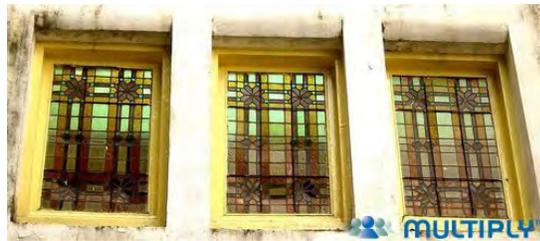
Gambar3. 13 Kaca Pada Pintu Utama Masjid Cut Meutia

Bekas ruangan kerja berlangit-langit tinggi dan berjendela besar yang menerima cahaya cukup sangat penting bagi arsitek yang bekerja di dalamnya. Bagian atas jendela-jendela besar ini berhias kaca patri setengah lingkaran yang indah yang ditunjang oleh pilaster.

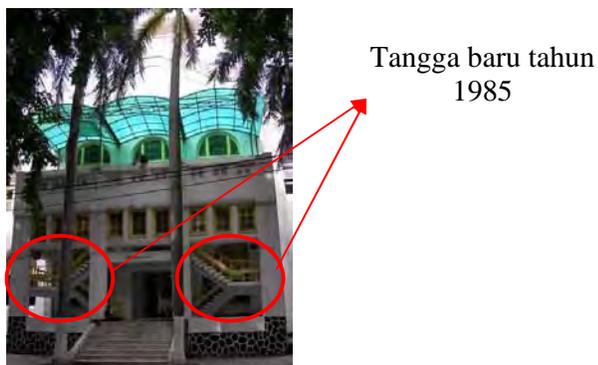
Gambar4. 1 Analisis Tangga Terhadap Façade Masjid Cut Meutia

Facade Masjid Cut Meutia telah beberapa kali mengalami perubahan. Mulai dari perubahan bentuk jendela, hingga yang paling signifikan, yaitu penambahan tangga di bagian depan bangunan. Dengan perubahan letak tangga dari di tengah ruang utama bangunan menjadi di bagian depan bangunan membuat facade bangunan ini berubah.

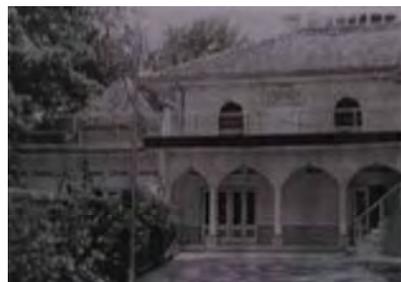
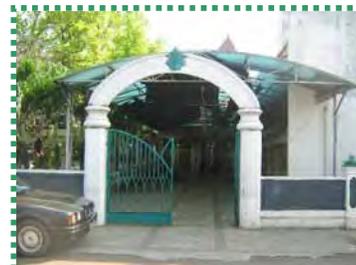
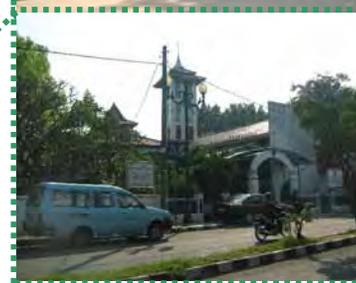
Gambar4. 3 Analisis Perubahan Façade Masjid As-Shalafiah

Perubahan facade juga terjadi pada pada Masjid As-Shalafiah. Perubahan yang dilakukan bersifat untuk memperbaiki keadaan bangunan yang sudah rusak agar menjadi layak untuk digunakan. Selain itu, perubahan juga dilakukan agar daya tampung masjid ini menjadi lebih memadai. Hal tersebut dikarenakan jama`ahnya yang semakin bertambah setiap harinya. Perubahan tersebut berupa penambahan *canopy* pada bagian depan, yaitu tempat parkir jama`ah yang datang.

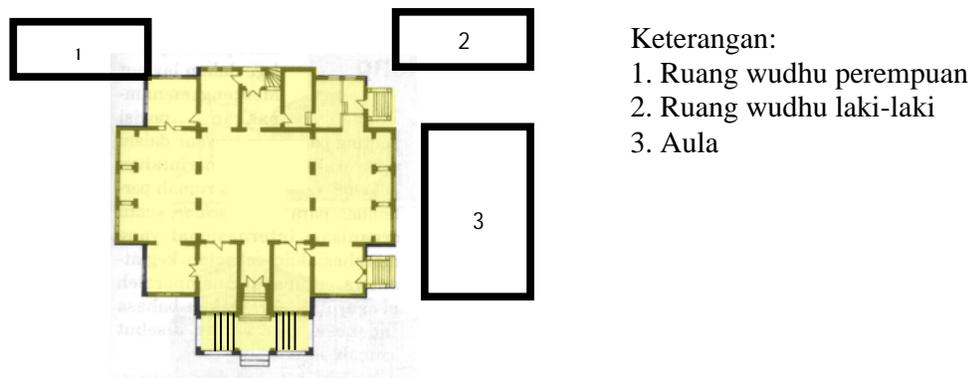
Gambar4. 4 Denah Lantai 1 Masjid Cut Meutia yang Mengalami Pergantian Lantai Marmer

Pada bagian dalam bangunan Masjid Cut Meutia, interiornya sudah banyak sekali yang mengalami perubahan. Salah satu perubahannya terjadi pada tahun 2000, berupa penggantian lantai 1 dan 2 dari blok marmer menjadi marmer modifikasi. Pada lantai 1 hampir semua lantai bangunan utama berubah menjadi lantai marmer, sedangkan pada lantai 2 hanya sebagian kecil saja lantai yang diubah. Dengan adanya perubahan ini membuat keadaan dalam masjid ini menjadi lebih indah.

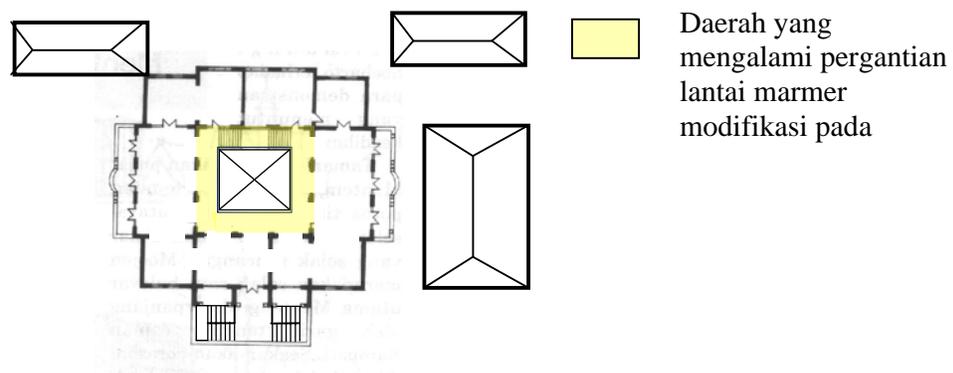
Gambar4. 5 Denah Lantai 2 Masjid Cut Meutia yang Mengalami Pergantian Lantai Marmer

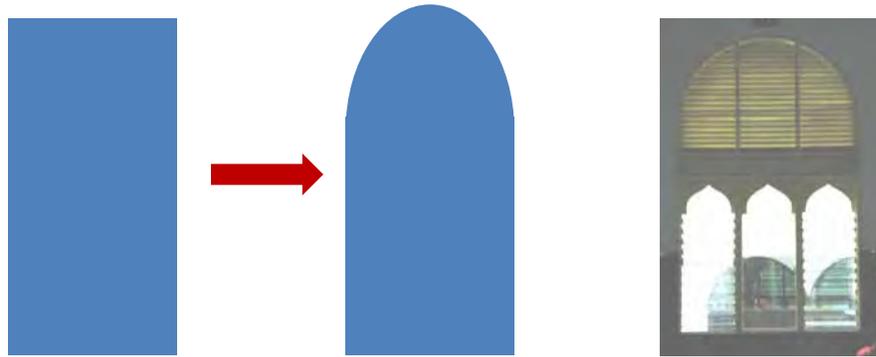
Gambar4. 6 Analisis Perubahan Bentuk Jendela Masjid Cut Meutia

Perubahan interior lainnya pada masjid ini, yaitu perubahan bentuk jendela pada lantai atas dari persegi panjang biasa yang simple menjadi ada tambahan arch di atasnya. Perubahan tersebut membuat masjid ini terlihat lebih indah dan memiliki nilai seni lebih.

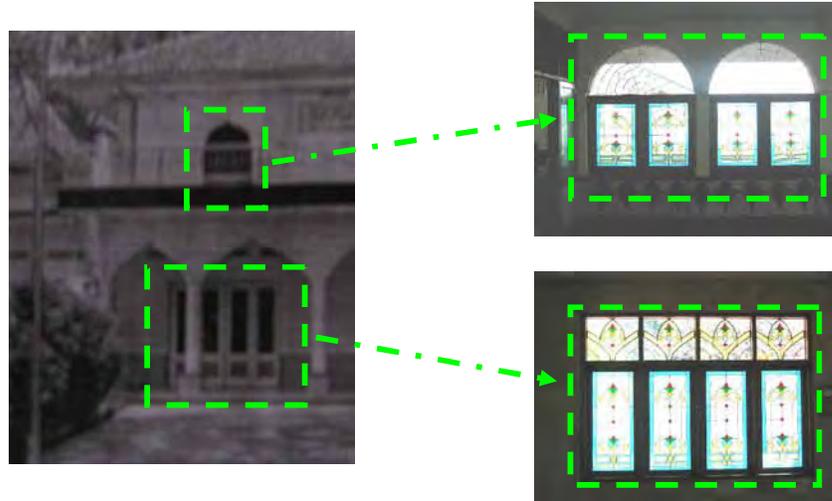
Gambar4. 7 Analisis Perubahan Bentuk Jendela Masjid As-Shalafiah

Dengan perubahan tersebut, maka facade bangunan ini terlihat berubah. Perubahan yang dilakukan dengan bertujuan untuk memperbaiki keadaan bangunan yang telah rusak ternyata juga membuat bangunan terlihat menjadi lebih indah.

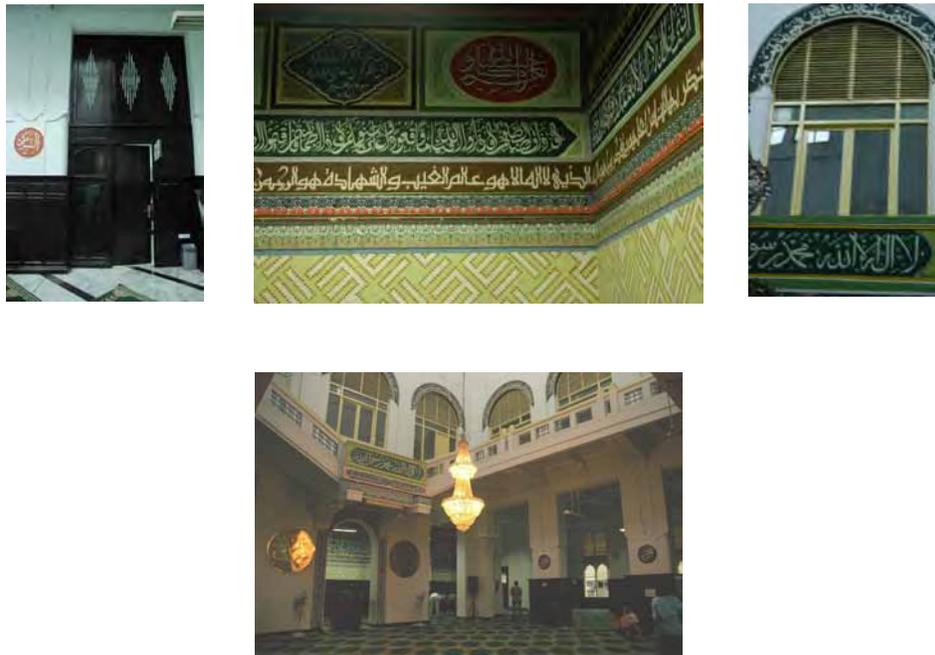
Gambar4. 8 Ornamen-ornamen Baru Pada Masjid Cut Meutia

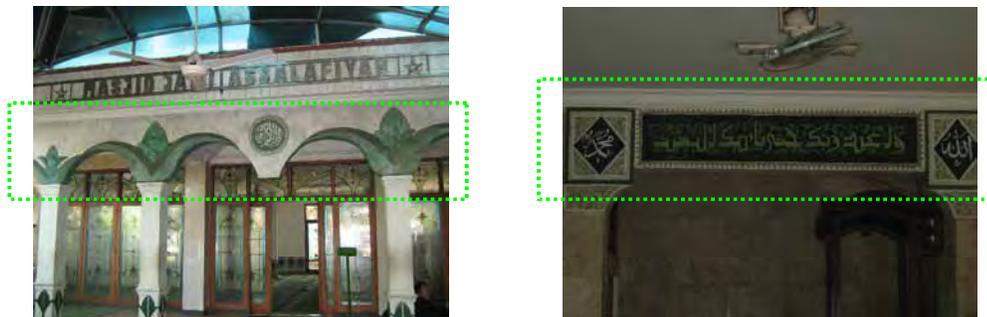
Gambar4. 9 Penambahan Ornamen Pada Masjid As-Shalafiah

Hal tersebut berbeda dengan yang terjadi pada Masjid As-Shalafiah yang memang fungsi awalnya sebagai masjid. Pada bangunan ini tentu saja sudah terdapat ornamen yang bersifat keagamaan. Namun ornamen-ornamen tersebut saat ini ada yang sudah diganti untuk tetap menjaga keindahan suasana ruangan dari ornamen yang sudah mengalami kerusakan. Bahkan pada bagian depan pintu utama juga di tambahkan kaligrafi Arab agar lebih menarik.

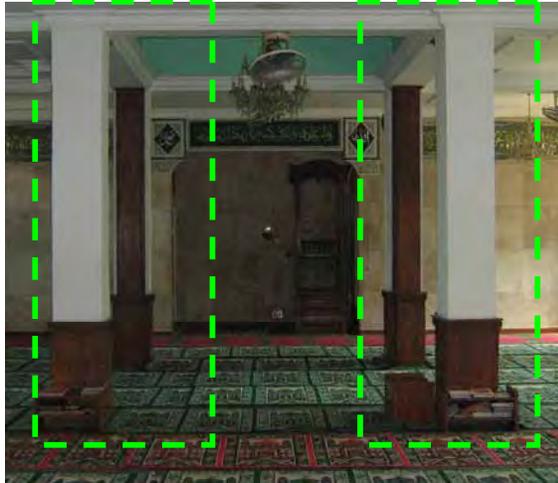
Gambar4. 10 Keempat Tiang Asli Masjid As-Shalifiah

Struktur kedua bangunan yang dijadikan studi kasus ini tidak mengalami perubahan. Hal tersebut dilakukan karena apabila dilakukan perubahan pada struktur utama ditakutkan bangunan akan roboh sehingga kerusakan akan semakin parah. Salah satu bukti struktur lama masih dipertahankan adalah yang ada pada bangunan Masjid As-Shalafiah. Dalam bangunan ini terdapat empat tiang utama yang masih asli.

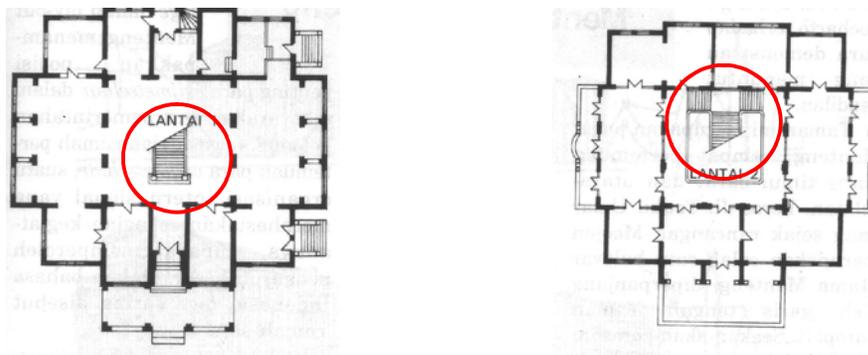
Gambar4. 11 Denah De Bouwploeg Tahun 1980

Penataan ruang pada bagian dalam bangunan Masjid Cut Meutia mengalami perubahan. Pada awalnya, pada tengah bagian dalam bangunan ini terdapat sebuah tangga yang menghubungkan lantai 1 dengan lantai 2. Kemudian pada perbaikan selanjutnya, tangga yang berada di tengah-tengah ruangan yang terdapat pada lantai 1 tersebut dibongkar dan untuk akses menuju lantai 2 dibuat tangga di kanan dan kiri bangunan bagian luar.

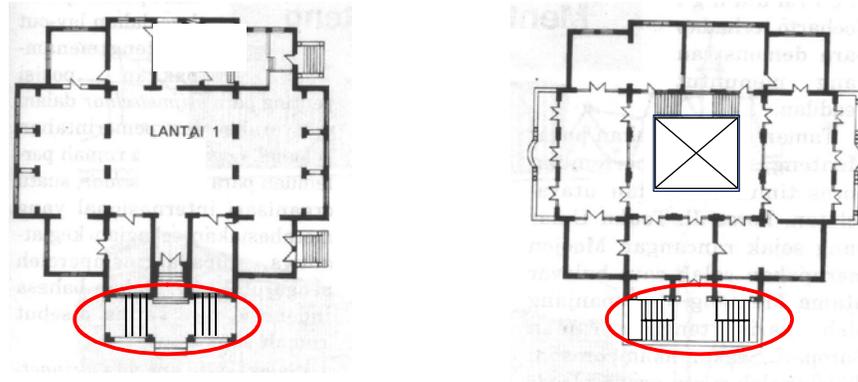
Gambar4. 12 Denah Masjid Cut Meutia setelah Tahun 1985
(posisi tangga yang berubah)

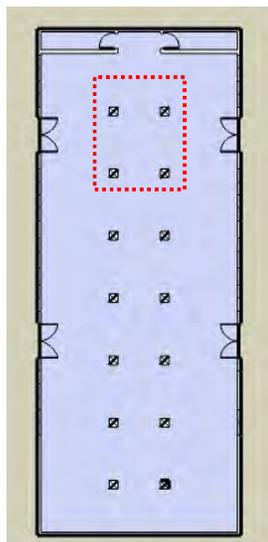
Gambar4. 13 Denah Masjid As-Shalafiah Sebelum Tahun 1980an

Pada bangunan Masjid As-Shalafiah perubahan penataan ruang tersebut tidak terjadi. Yang terjadi adalah penambahan. Masjid yang pada dulunya hanya terdiri dari 1 lantai saja, kini menjadi 2 lantai. Itu pun tidak seluruhnya. Ada bagian bangunan yang tidak berlantai 2, yaitu di bagian yang terdapat keempat tiang yang masih asli.

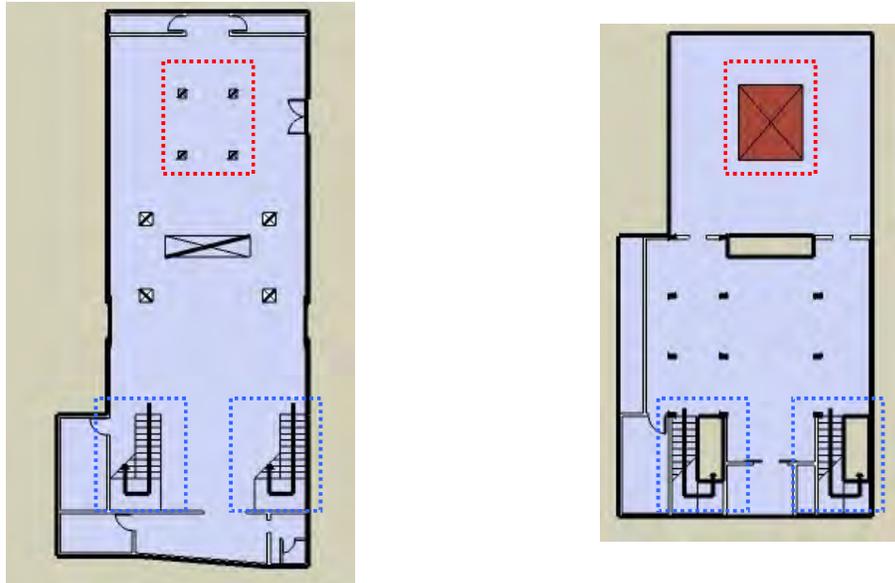
Gambar4. 14 Denah Masjid As-Shalafiah Tahun 2009
