**PELESTARIAN BANGUNAN BERSEJARAH PENINGGALAN
ETNIS TIONGHOA DI INDONESIA**
Studi Kasus: Gedung Benteng Heritage

SKRIPSI

FAKULTAS TEKNIK
PROGRAM STUDI ARSITEKTUR
DEPOK
JUNI 2010

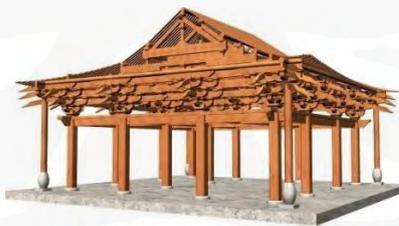
Gambar 2.2 Ilustrasi 3D Sistem Struktur Bangunan Cina

- b. Keberadaan panggung dan teras depan/balkon yang digunakan sebagai ruang transisi.
- c. Sistem struktur bangunan, sistem struktur merupakan sistem rangka yang khas dan merupakan struktur utama yang mendukung bobot mati atap. Beban yang disangga struktur utama disalurkan melalui kolom. Rangkaian sistem kolom dan balok merupakan suatu hal yang spesifik. Umumnya, struktur bangunan merupakan rangka kayu di mana rangka tersebut menerima beban atap yang diteruskan ke bawah melalui kolom-kolom. Pintu dan jendela merupakan pengisi saja, oleh karena itu bisa bersifat fleksibel, sedangkan pintu dan jendela pada bagian teras menggunakan sistem bongkar-pasang (*knock down*). Sistem kuda-kuda yang digunakan merupakan khas arsitektur Cina, yaitu kuda-kuda segi empat. Lantai atas umumnya merupakan lantai-lantai papan yang disangga oleh balok. Plat beton ini juga dipakai untuk lisplank serta atap. Beban bergerak dan beban mati yang diterima lantai diteruskan ke dinding untuk diteruskan ke pondasi. Semua proporsi dan aturan tergantung pada sistem standart dimensi kayu dan standard pembagiannya. Keseluruhan bangunan Cina dirancang dalam modul-modul standard dan modulator dari variabel ukuran yang absolut proporsi yang benar melindungi dan mempertahankan hubungan harmoni bagaimanapun besarnya struktur. Di dapat satu kenyataan bahwa arsitektur Cina berkembang sesuai dengan jamannya.

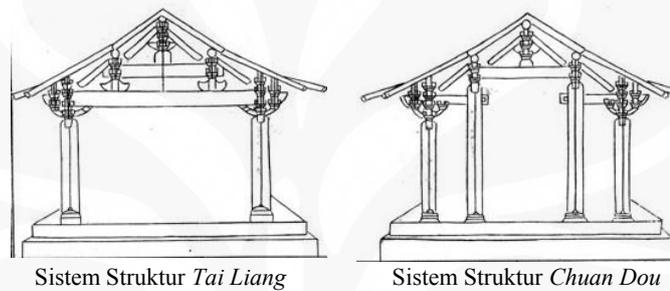
Gambar 2.5 Sistem Struktur Untuk Membangun Rumah Tradisional Cina

(Knapp, 1986: 6-7). Sistem struktur *Tai Liang* adalah sistem tiang dan balok yang mana balok terendah diletakkan di atas kolom ke arah lebar bangunan. Sistem struktur kedua dinamakan *Chuan Dou*. Sistem ini memiliki Kolom-kolom yang didirikan ke arah tranvesal dan saling di ikat.

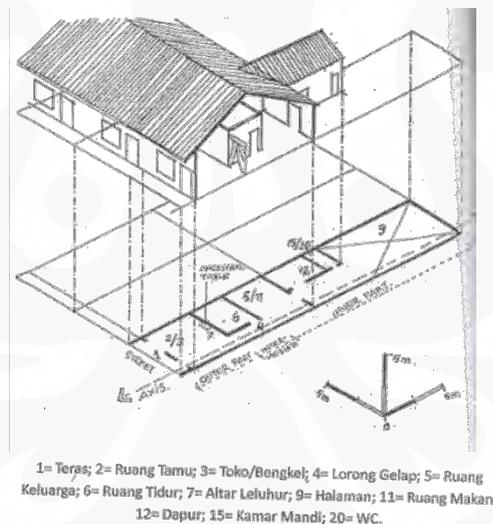
Gambar 5.1. Pola dasar sebuah petak pada rumah deret.

Aktivitas sosial di bagian dalam berpusat pada ruang keluarga yang diorientasikan ke halaman belakang. Jika ruang depan merupakan ruang semi publik, ruang keluarga sangat privat. Dari ruang tamu ke ruang keluarga penghuni harus melewati lorong gelap yang membuat tingkat privasi antara dua ruang tersebut demikian berbeda. Hanya teman dekat saja yang boleh memasuki ruang keluarga.

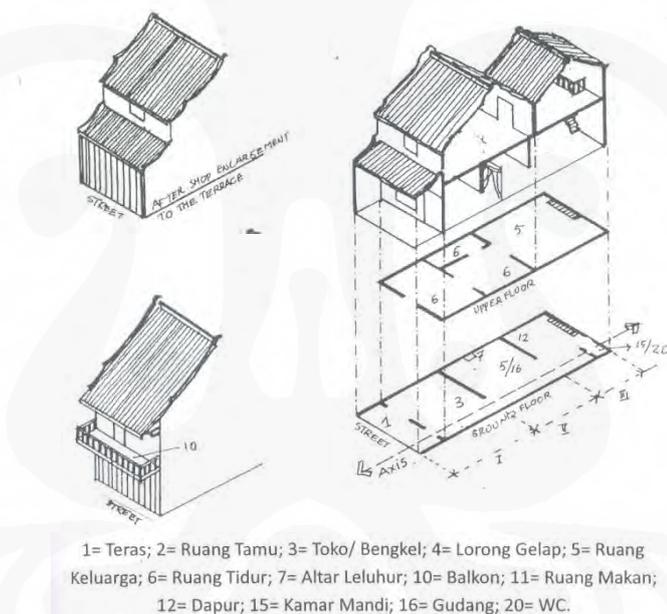
Gambar 2.13 Pola Dasar Ruko Dua Lantai Dengan Tapak Pendek

Ruko-ruko seperti ini tidak memiliki lubang udara dari atas maupun *mezanin*. Karena tidak adanya ruang terbuka di dalam rumah, kehidupan seakan lebih terorientasi keluar, ke teras depan atau jalan. Perbedaan privasi antara toko dan ruang keluarga tidak terlalu besar karena tidak ada lorong gelap. Untuk mendapatkan tingkat privasi yang lebih tinggi pada rumah yang hanya untuk rumah tinggal, penghuni lebih suka menutup jendela dan pintu sehingga rumah tertutup dari jalan sehingga ruang depan menjadi gelap. Banyak rumah yang memiliki jendela ke arah sungai sehingga ruang keluarga dan dapur dapat mendapatkan pencahayaan alami.

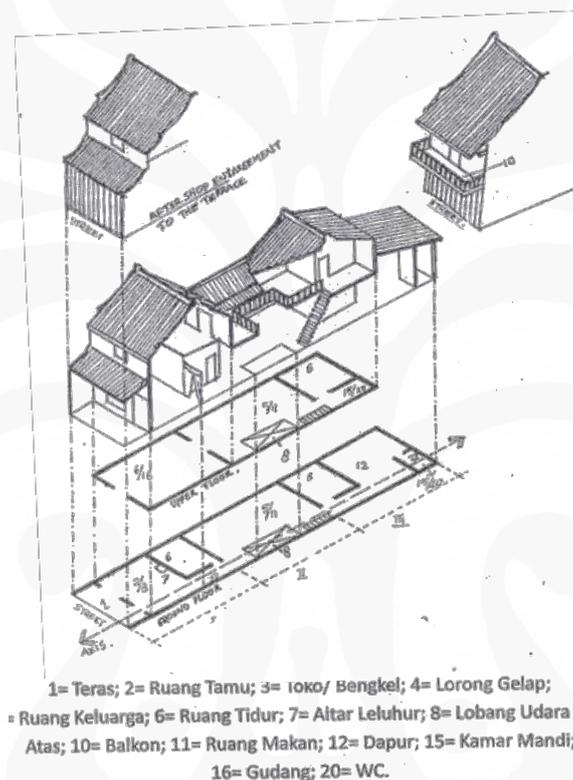
Gambar 2.14 Pola Dasar Ruko Dua Lantai Dengan Tapak Panjang

Pada kasus ruko dengan tapak yang pendek, dibalik toko langsung terdapat dapur. Pada ruko dengan tapak yang panjang, ruang tidur dibelakang diubah menjadi dapur dan ruang pelayanan lain.

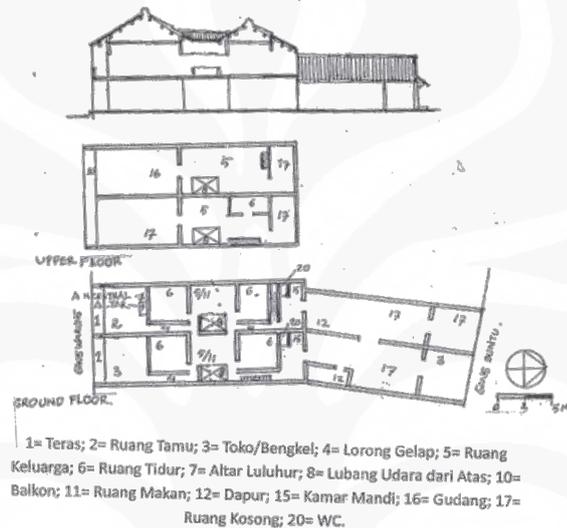
Gambar 2.15 Pola Dasar Ruko Multiunit

tadi terjual ke orang lain, penghuni baru menutup semua pembukaan di dinding yang menghubungkan ke unit lain. Setelah beberapa generasi sangat mungkin semua unit dijual ke orang lain dari keluarga yang berbeda-beda, sehingga tiap unit berubah menjadi ruko tunggal.

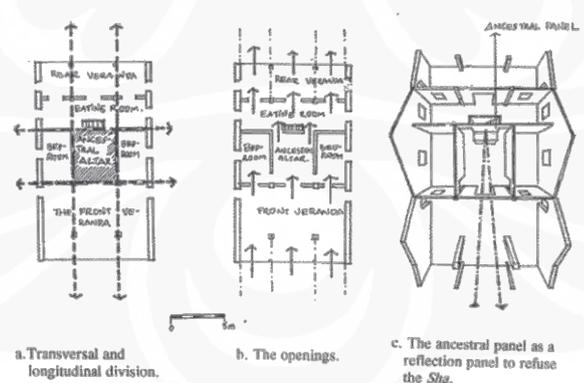
Gambar 2.18 Interpretasi Pada Rumah Utama

Pembagian tiga ruang ke arah transversal pada beranda depan dilanjutkan dengan tiga pembukaan pada panel antara beranda dan altar leluhur. Pada panel ini terdapat satu pintu di tengah dan dua jendela di samping. Kedua jendela ini adalah jendela kamar yang mengapit altar leluhur. Pada altar leluhur terdapat panel kayu dengan pembukaan lagi yang dilanjutkan pada pembagian tiga ruang di beranda belakang. Hubungan antara pintu depan dan belakang di setiap rumah tidak ada yang langsung, selalu diinterupsi dengan panel sebagai pemantul roh jahat atau *Sha*.

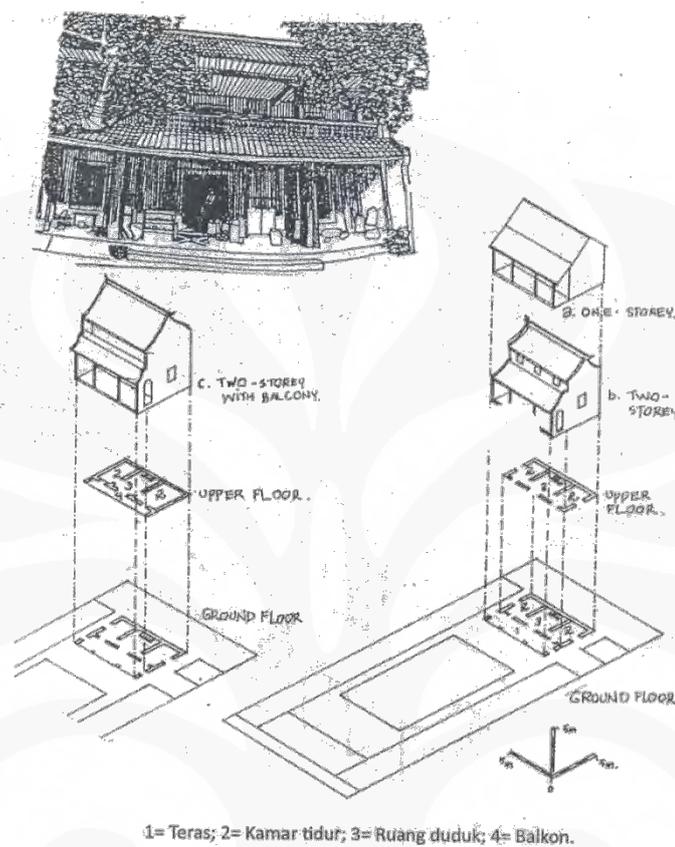
Gambar 2.20 Rumah Belakang

Sumber: Arsitektur Tradisional Tionghoa dan Perkembangan Kota
satu lantai dibagi tiga rentang, untuk dapur dan gudang. Rumah belakang dua lantai adalah sebuah pavilion yang tiap lantainya dipakai untuk sebuah hall dan dua kamar tidur. Pintu dan jendela didekorasi seperti pintu rumah utama. Tangga ke lantai atas disembunyikan di belakang panel yang juga diberikan ornamen seperti panel altar untuk leluhur. Denah tiap lantai dibagi menjadi tiga rentang, yaitu sebuah hall yang diapit oleh dua kamar tidur. Ada juga rumah belakang yang memiliki balkon selebar 2.5 meter.

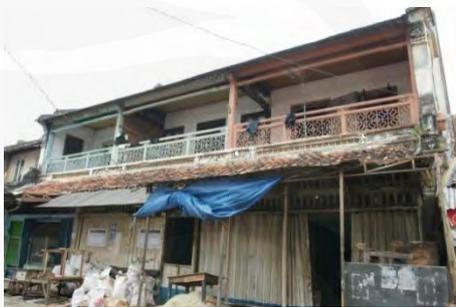
Gambar 3.8 Fasade Eksisting Benteng Heritage

1900-1904 walaupun metode pembuatannya tampak berbeda. Kayanya ukir-ukiran kayu yang ada pada elemen-elemen didalam bangunan yang tampak dibuat dengan tingkat keahlian kayu yang tinggi, serta adanya elemen dekoratif pada inner court bangunan yang jarang ditemukan pada bangunan-bangunan rumah umumnya membuat bangunan ini diduga sebagai bangunan yang pada awal mulanya dibangun oleh seorang saudagar ataupun seseorang yang berpengaruh. Memang karena keterbatasan data yang dimiliki, sejarah awal pembuatan bangunan ini masih menjadi tanda tanya dan sampai saat ini masih dalam proses penelusuran kembali.

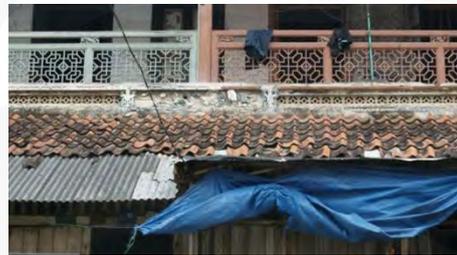
Gambar 3.9 Ornamen Dekoratif Pada Bagian Bawah Railing Teras Lantai Dua

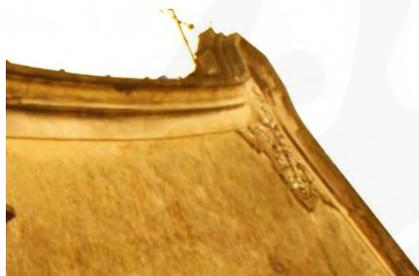
Gambar 3.10 Ornamen Dekoratif Pada Sofi-Sofi Benteng Heritage, Tangerang

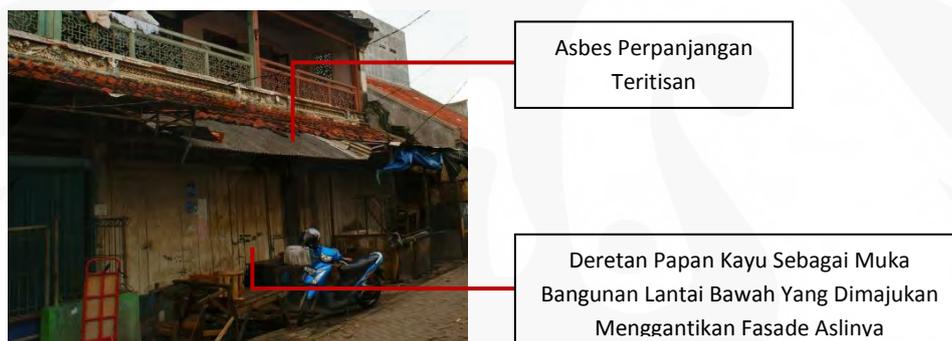
Gambar 3.15 Fasade Lantai Bawah Benteng Heritage

(tengah dan utara) yang direncanakan untuk dijadikan sebagai museum memiliki kondisi awal sebelum restorasi yang cukup berbeda, secara umum rumah tengah masih dalam kondisi asli sementara pada rumah utara sudah terjadi banyak penyesuaian dan perubahan namun masih dapat dikembalikan sifatnya. Perubahan yang terasa sangat mencolok terjadi pada fasade lantai bawah rumah ini yang tampak maju sampai batas terasnya dan ditutupi dengan menggunakan deretan papan kayu khas ruko-ruko di dalam pasar. Sementara bagian yang seharusnya menjadi muka bangunan dimana terdapat pintu masuk utama dicopot daun pintunya, begitu pula dengan bagian yang seharusnya menjadi jendela yang dindingnya pun ikut dibongkar sampai lantai sehingga dapat digunakan sebagai area sirkulasi. Teritisan pada bagian depan rumah di lantai bawah pun tampak diperpanjang, hal ini terlihat dengan penggunaan material yang berbeda (asbes) dari material atap yang dominan berupa genteng. Berikut akan dijelaskan kondisi awal keduanya dengan lebih rinci.

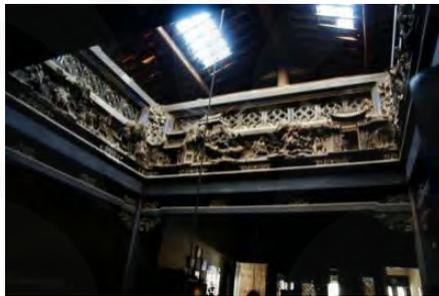
Namun demikian, terlepas dari kondisinya yang agak kurang baik dari segi kenyamanan, elemen-elemen dekoratif didalam rumah ini masih sangat asli dan cukup menakjubkan, terutama pada bagian inner courtnya. Dekorasi pada inner courtyard yang sangat detail tersebut masih berada dalam kondisi sangat baik walaupun berdebu dan warnanya sudah agak kusam. Namun demikian warnanya terlihat masih asli dan belum mengalami perubahan atau bahkan pelapisan ulang.

Gambar 3.16 Elemen Dekoratif Pada *Inner Courtyard*

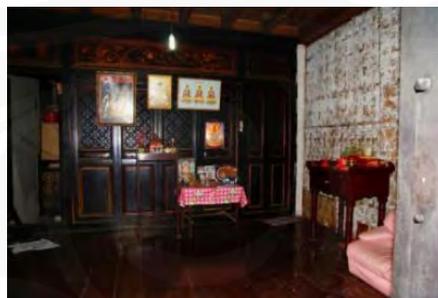
Sama halnya dengan *inner courtyard*, pintu '*ciam tang*' juga masih asli dan merupakan salah satu elemen khas rumah tradisional cina ini juga masih dalam kondisi yang sangat baik. Namun demikian pada profil yang juga menjadi dekorasi *ciam tang* tersebut terlihat lapisan emas yang sudah sebagian besar hilang. Tidak hanya pada profil pintu ini saja, seharusnya pada seluruh profil elemen-elemen yang ada dirumah ini diberi lapisan emas. Namun saat ini itu semua sudah tidak terlihat.

Gambar 3.17 Pintu *Ciam Tang*

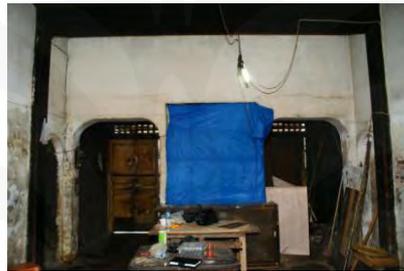
Kayu-kayu yang menjadi struktur utama bangunan rumah ini juga masih dalam kondisi bagus, tidak terlihat adanya pelapukan ataupun pengeroposan, baik pada balok-balok, papan-papan lantai, maupun struktur atap. Namun demikian, sebagian pintu dan daun jendela sudah mengalami kerusakan maupun dicopot dan sudah tidak ada di tempatnya lagi. Pintu dan jendela yang sudah tidak ada lagi terdapat pada bagian rumah yang seharusnya menjadi fasade dan beberapa pintu lainnya dibagian dalam rumah.

Gambar 3.18 Pintu dan Jendela Yang Menjadi Muka Lantai Bawah Dari Dalam

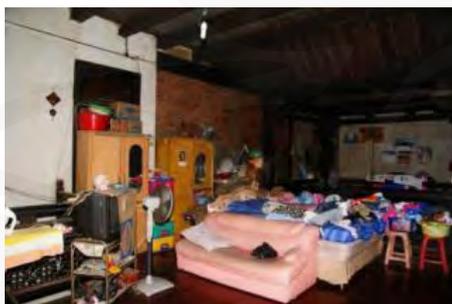
Gambar 3.19 Contoh Sekat Pembagi Tambahan Dari Bata Di Lantai Atas

Pada ruang-ruang yang seharusnya terhubung dengan rumah dikiri dan kanan, diberikan sekat berupa dinding bata maupun bilik. Pada dinding-dinding yang masih asli, terlihat kondisi dinding yang lembab dan di banyak tempat terlihat banyaknya bekas-bekas resapan air. Cukup banyak bagian yang cat bahkan plasterannya terkelupas akibat kelembapannya.

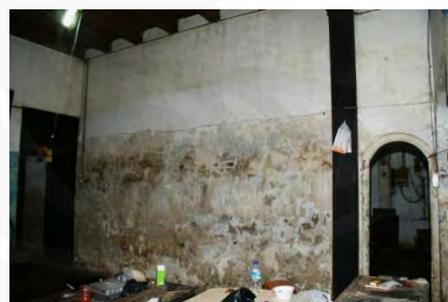
Gambar 3.20 Salah Satu Bagian Plaster Dinding Yang Rusak Akibat Kelembaban

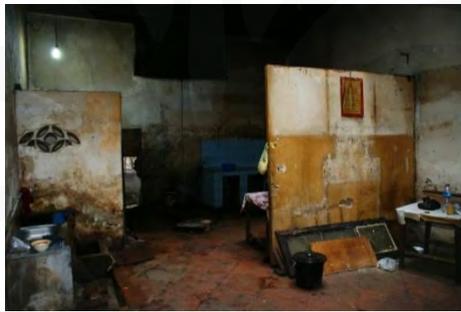
Gambar 3.21 Area Servis Tambahan & Lapisan Lantai Asli berupa Teracota Di Bagian Dalam Rumah

Kondisi yang tidak jauh berbeda juga terjadi pada lantai. Bahan penutup lantai yang digunakan pada bagian dalam rumah adalah teracota, pada beberapa bagian juga terdapat batu cina dan marmer pada bagian teras. Pada rumah bagian tengah ini tampak sebagian besar material penutup lantai itu dalam kondisi yang cukup baik, tidak hilang ataupun pecah, hanya kotor. Namun pada bagian dalam rumah, karena ada penyesuaian dengan kondisi rumah yang dipotong menjadi tiga bagian, dibuatkanlah daerah servis berupa toilet, dapur dan tempat cuci piring. Akibatnya pada area ini bagian lantai tampak dimodifikasi sehingga penutup lantai asli yang berupa teracota sudah tidak ada lagi.

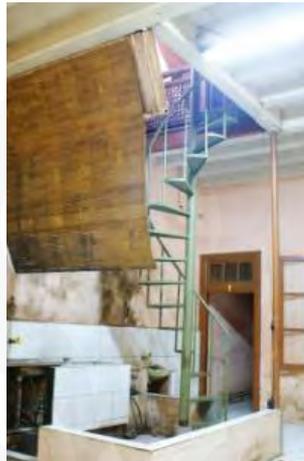
Gambar 3.22 Cem Ceh Rumah Utama Yang Sudah Dimodifikasi

Dibandingkan dengan rumah tengah, rumah utara ini sudah lebih banyak mengalami perubahan dengan penambahan beberapa elemen untuk menunjang kenyamanan penghuninya. Namun demikian, dari segi kenyamanannya, rumah ini terasa tidak selembab rumah tengah karena di rumah ini terdapat inner court berupa void yang disebut dengan istilah *cem ce*. *Cem ce* ini sangat berguna sebagai tempat pergantian udara dan masuknya sinar matahari walaupun pada eksistingnya tidak sepenuhnya terbuka, tapi ditutupi oleh fiberglass transparan.

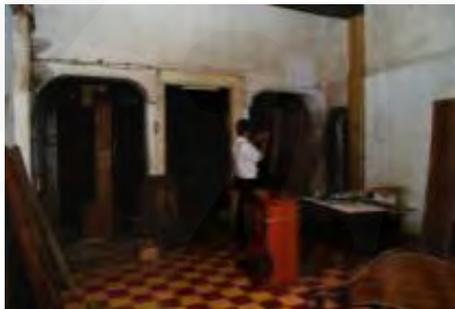
Gambar 3.23 Penambahan Lapisan Keramik Pada Ruangan Bagian Depan

Penambahan yang terasa paling mencolok adalah penambahan keramik yang langsung ditumpuk diatas lantai aslinya sehingga level ketinggian lantai rumah kanan ini sedikit diatas level ketinggian lantai rumah tengah.

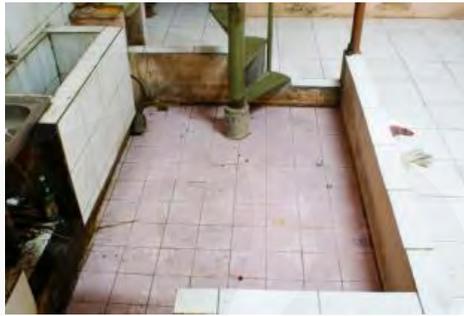
Gambar 3.25 Kondisi Eksisting Lantai Pada Bagian Cem Ceh

Pada bagian *cem ceh* rumah kanan ini yang seharusnya level ketinggiannya dibawah level ketinggian lantai dasar juga sudah mengalami pengurangan sehingga level ketinggiannya menjadi sama dengan level ketinggian lantai. Menurut penghuni sebelumnya, hal ini dilakukan untuk menghindari air got yang masuk ke dalam melalui saluran yang ada di *cem ceh* tersebut saat hujan karena level ketinggian jalan didepan rumah lebih tinggi dari bagian *cem ceh* ini. Selain diurug, di sekeliling *cem* pendek yang ketinggiannya lebih kurang 60 cm oleh penghuninya area tersebut digunakan sebagai area dapur.

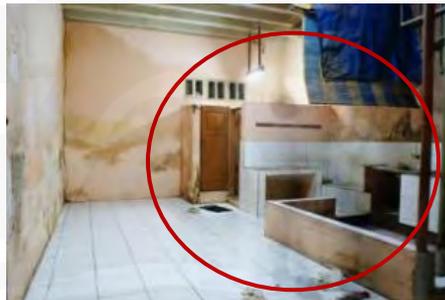
Di bagian dalam rumah juga ditambahkan toilet. Toilet ini dapat dikenali sebagai tambahan karena dapat dilihat ketinggian lantainya yang dinaikkan lebih kurang 40 cm di satu kamar mandi dan 20 cm di satu kamar mandi yang lain. Selain itu dinding kamar mandi ini juga tidak menutupi sampai plafond asli lantai satu ini. Penggunaan materialnya juga dapat dikenali sebagai material-material yang tergolong baru.

Pada area yang digunakan sebagai dapur cukup banyak penambahan berupa meja beton untuk meletakkan kompor, sink, dan peralatan dapur lainnya. Selain itu juga tampak adanya penambahan wastafel. Pada bagian dinding di area dapur ini juga dilapisi dengan keramik.

**Gambar 3.26 Toilet & Area Dapur
Tambahan**

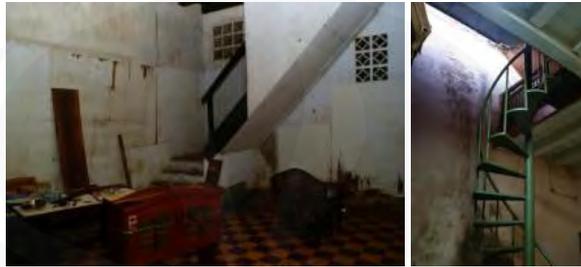
Gambar 3.27 Tangga Tambahan Pada Ruang Depan (kiri) dan *Cem Ceh*(kanan)

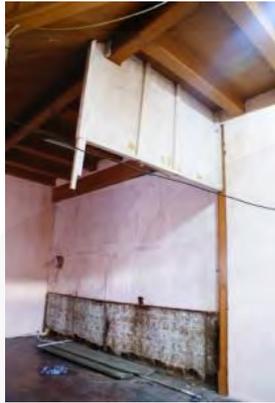
Penggunaan dinding semi permanen untuk membuat ruangan kamar juga dilakukan pada ruang belakang yang tepat berseberangan dengan kamar asli di lantai dua. Karena ada bagian dinding yang tepat sebidang dengan salah satu sisi railing *cem ceh*, maka diatas railing *cem ceh* pada sisi tersebut juga dibuatkan sejenis jendela yang dapat dibuka-tutup dari kayu.

**Gambar 3.29 Dinding Semi Permanen
Sebagai Pembentuk Kamar**

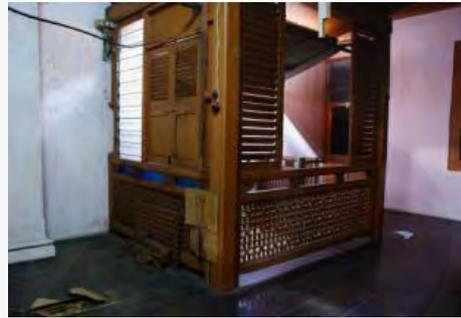
**Gambar 3.30 Jendela Tambahan Pada
Railing Lantai Atas *CemCeh***

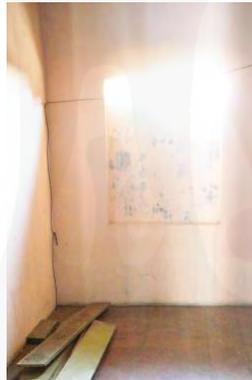
Pada dinding bagian belakang ruangan tersebut juga sempat dilubangi dan dipasang jendela oleh penghuninya yang terdahulu, tapi ketika berganti kepemilikan jendela tersebut dicopot lagi dan lubangnya kembali di tutup dengan dinding bata dan sedikit disisakan lubang untuk sirkulasi udara.

Gambar 3.31 Lubang Jendela Tambahan

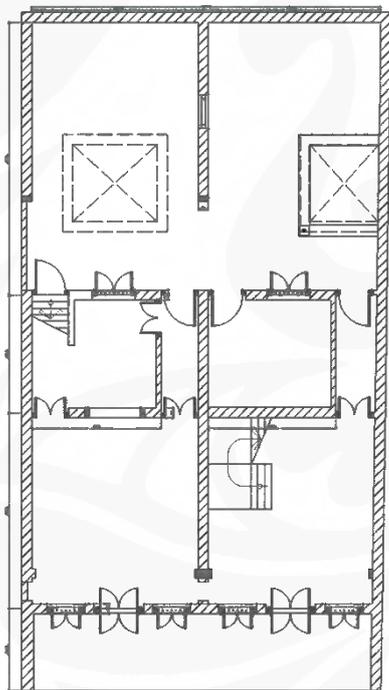
Gambar 3.34 Denah Rencana Lantai 1

Dalam skala yang lebih kecil, bagian-bagian plasteran dinding yang sudah rusak direncanakan untuk dikupas dan diplaster kembali dengan material yang diupayakan serupa dengan aslinya. Selain itu untuk menunjang fungsi bangunan nantinya sebagai museum juga restoran, maka titik-titik pencahayaan juga ditentukan kembali selain juga untuk menciptakan kondisi yang sesuai. Begitu pula dengan jalur pemipaan dan jalur saluran AC pada ruang-ruang tertentu yang direncanakan untuk dipasangkan AC didalamnya.

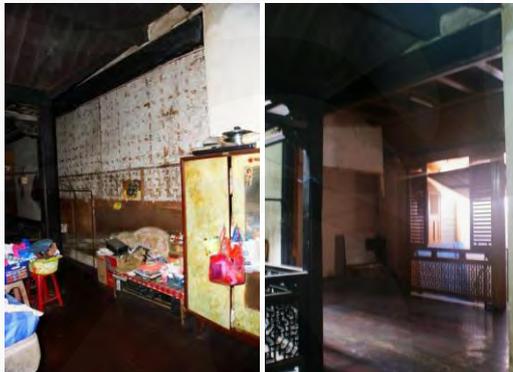
Gambar 3.43 Partisi Tambahan Ruang Belakang Lantai Atas Sebelum dan Setelah Dibuka

Pembukaan dinding tambahan terutama yang terbuat dari susunan bata dilakukan secara berhati-hati dari bagian atas ke bawah untuk mencegah terjadinya longsor pada dinding itu. Selain itu, batu bata yang dipakai juga sebisa mungkin diselamatkan dari kerusakan agar nantinya bisa dipakai kembali. Dari pembukaan dinding-dinding berbahan bata ini, ditemukan empat jenis bata dengan ukuran yang berbeda. Hal ini mengindikasikan perbedaan era didirikannya dinding-dinding tersebut. Dengan dibukanya dinding dan sekat-sekat yang membatasi rumah menjadi dua bagian pada beberapa tempat tersebut, kesatuan rumah yang sebenarnya dapat kembali dirasakan.

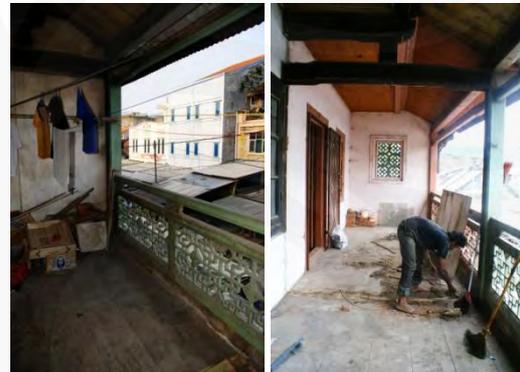
Gambar 3.44 Partisi Tambahan Teras Lantai Atas Sebelum dan Setelah Dibuka

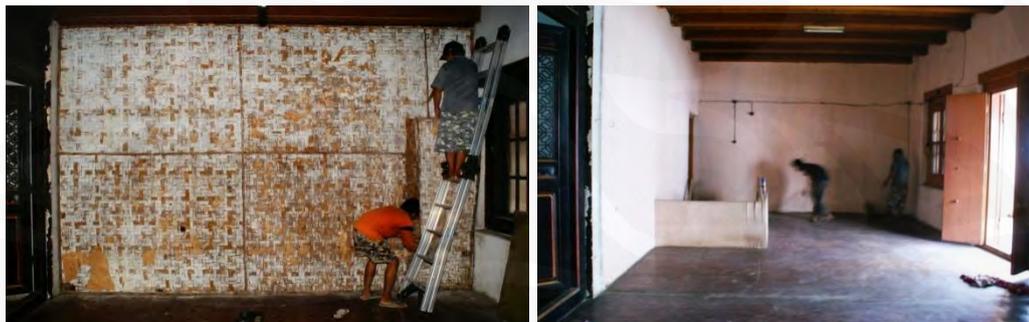
Gambar 3.45 Partisi Tambahan Ruang Depan Lantai Atas Sebelum dan Setelah Dibuka

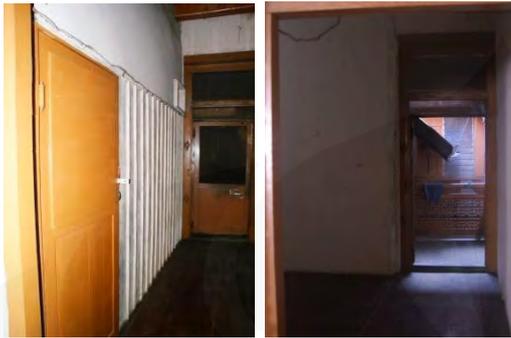
Gambar 3.46 Partisi Tambahan Kamar Lantai Atas Rumah Utara Sebelum dan Setelah Dibuka

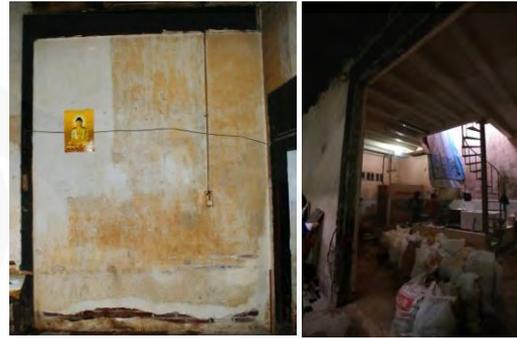
Gambar 3.47 Partisi Tambahan Ruang Belakang Lantai Bawah Sebelum dan Setelah Dibuka

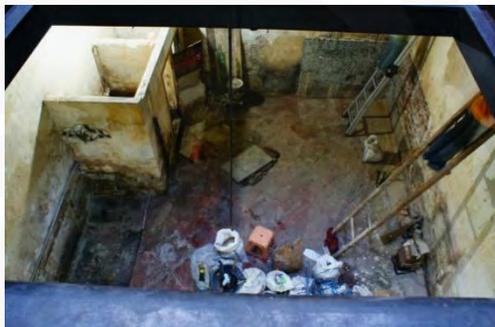
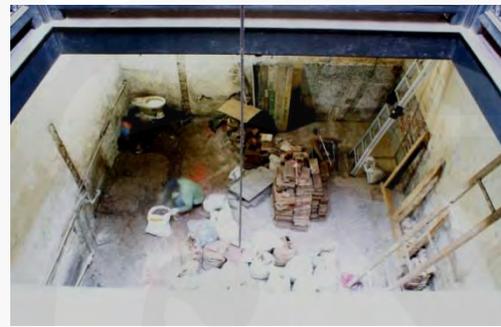
Gambar 3.48 Area Servis Rumah Tengah Sebelum dan Setelah Dibuka

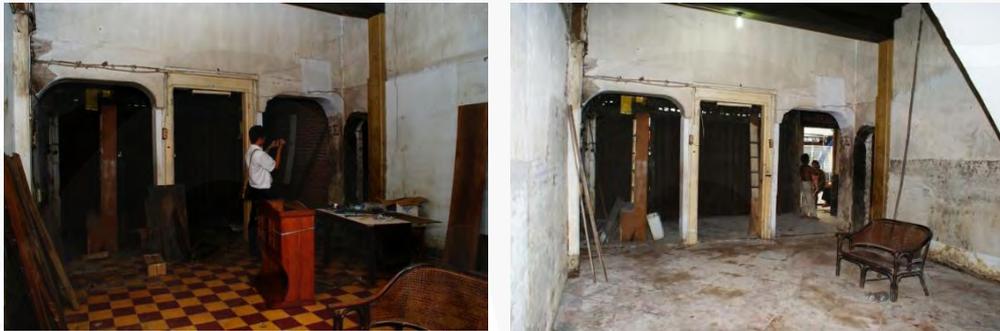
Pada proses pengangkatan bahan penutup lantai tambahan yang ada di rumah utara, pengerjaan dilakukan secara sangat hati-hati agar tidak merusak lapisan lantai aslinya, berupa teracota berukuran 47x47 cm dengan ketebalan 4 cm yang dapat diketahui dari lapisan lantai yang ditemukan di rumah tengah. Lapisan teracota ini diasumsikan sebagai lapisan asli karena menurut informasi dari penghuni rumah tengah sebelumnya, memang belum pernah ada perubahan pada lantai rumah bagian tengah tersebut, selain itu penggunaan terakota dengan ukuran sebesar itu juga dinilai cukup masuk akal dengan era dibangunnya bangunan ini. Oleh karenanya di rumah utara dilakukan pengupasan lantai secara bertahap dengan mengupas selapis demi selapis lapisan lantai yang ditemukan sampai ditemukan lapisan terakota. Pada bagian dalam rumah yang sebelumnya ditutupi dengan keramik berwarna putih berukuran 30x30cm ditemukan satu

Gambar 3.50 Lapisan Lantai Keramik Rumah Utara Bagian Depan Sebelum dan Setelah Diangkat

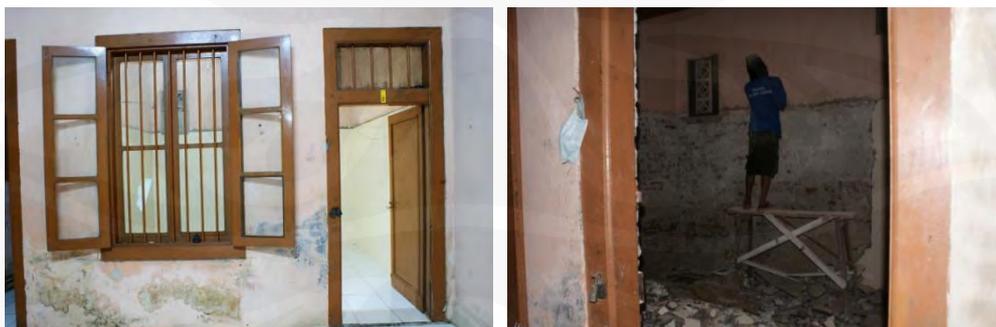
Gambar 3.51 Lapisan Lantai dan Dinding Keramik Kamar Bawah Rumah Utara Sebelum dan Setelah Diangkat

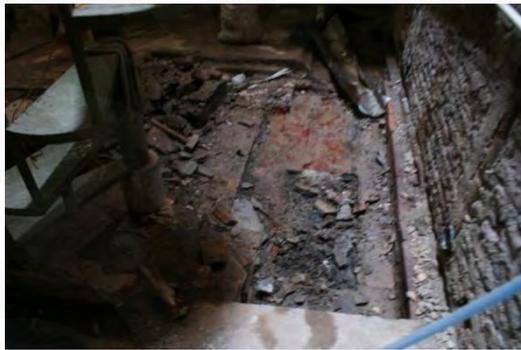
Pada pengangkatan lantai di daerah *cem ceh*, ditemukan level dan bahan asli lantai *cem ceh* itu yang ternyata juga berupa terakota. Sebelum ditemukan lapisan terakota tersebut, juga ditemukan satu lapisan lain berupa teraso, tapi karena teraso berasal dari era yang jauh lebih baru, maka dicurigai adanya lapisan lain dibawah teraso itu yang ternyata benar adalah lapisan terakota.

Gambar 3.52 Lapisan Lantai Teracotta Yang Ditemukan Pada *Cem Ceh* Rumah Utara

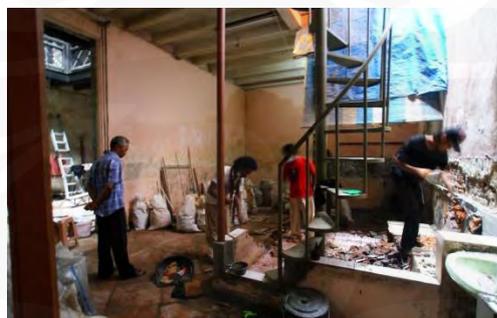
Sama halnya dengan lantai, keramik-keramik pelapis dinding yang ditemukan di area dapur kedua rumah serta kamar bawah rumah utara juga ikut dikupas sehingga suasana asli bangunan ini dapat lebih terasa dengan lebih tereksposnya dinding asli. Meskipun pada rumah utara dindingnya pun sudah mengalami perubahan warna. Tidak hanya lapisan keramik, meja beton serta sink yang ada di dapur juga dibongkar. Bagian-bagian ini dapat dikenali sebagai tambahan dari penggunaan material serta peletakkannya yang tidak wajar. Begitu pula dengan kamar mandi.

Gambar 3.53 Pembongkaran Area Servis Rumah Utara

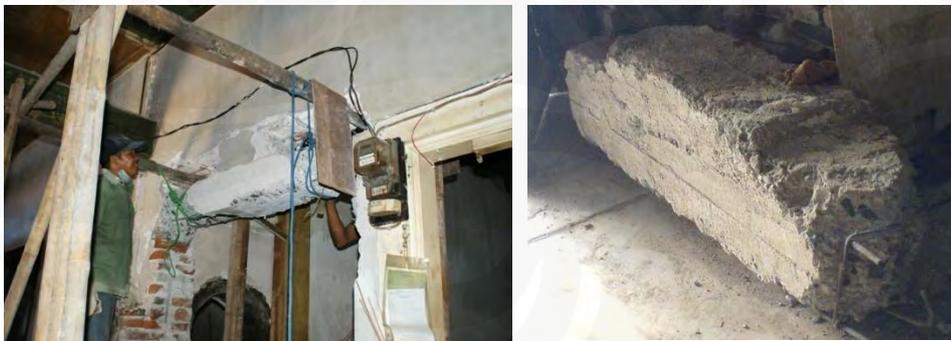
Keraguan sempat terjadi dalam penentuan bentuk jendela. Dari bangunan-bangunan Cina pada umumnya, bentuk dan peletakan pintu dan jendela selalu sama antar lantai bawah dengan atasnya, hal ini lagi-lagi mengacu pada prinsip simetris yang diterapkan. Selain itu, pada balokan lengkung di bagian atas jendela itu samar-samar juga terlihat adanya bekas sambungan pada plasterannya. Oleh karenanya, diputuskan untuk mencoba memotong bagian lengkung tersebut sampai ke batas dimana tanda sambungan itu berada. Ternyata benar memang ditemukan bahwa balokan lengkung tersebut adalah bagian tambahan yang dapat dikenali dari metode pembuatannya yang merupakan hasil cor-an dimana digunakan tulangan-tulangan besi. Sementara bila dilihat dari era pembuatan bangunan ini, tentu pada waktu tersebut belum ditemukan metode tersebut. Oleh karenanya ditetapkan bagian jendela ini menjadi berbentuk persegi empat dengan bagian atasnya yang juga persegi, bukan melengkung.

Gambar 3.56 Pembongkaran Balok Lengkung Pada Tempat Jendela

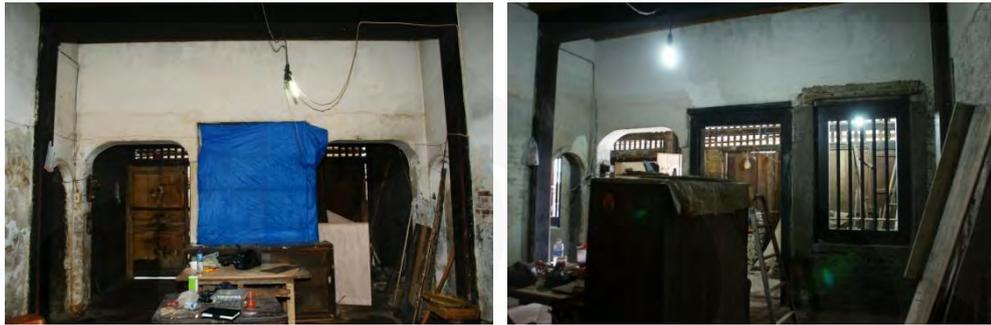
Bagian fasad lantai bawah bangunan sempat menjadi perhatian utama karena terjadi perubahan yang cukup besar-besaran dari kondisi seharusnya dimana bagian dimana seharusnya jendela berada, yaitu disebelah kiri dan kanan setiap pintu yang terletak dibagian tengahnya, juga sudah dijadikan sebagai akses dimana jendela beserta dinding penopangnya benar-benar dijebol. Bagian tersebut dapat dikenali sebagai jendela karena pada bagian pintu, walaupun daun pintunya sudah hilang, tetapi kusennya masih ada, hal ini terjadi baik pada rumah utara maupun rumah tengah. Selain itu penentuan jendela berada di sisi kiri dan kanan pintu juga berdasarkan studi pada bangunan-bangunan Cina lainnya dimana unsur simetri menjadi salah satu prinsipnya.

Gambar 3.57 Muka Bangunan Bagian Bawah Sebelum dan Setelah Dipasangkan Jendela

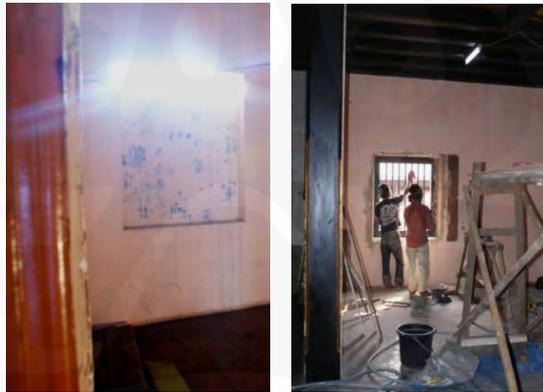
Pada bangunan ini juga terdapat penambahan-penambahan dari era yang lebih baru yang dipertahankan keberadaannya karena dinilai dapat mendukung fungsi baru bangunan ini nantinya. Tambahkan-tambahan itu seperti tangga yang terdapat di ruang depan rumah utara, sebuah pintu di lantai atas yang dikenali dari ukuran dan bentuk kusennya yang berbeda dan sebuah jendela di bagian belakang lantai atas rumah utara yang saat pergantian kepemilikan sudah kembali ditutupi dengan dinding bata.

Gambar 3.58 Dinding Belakang Lantai Atas Rumah Utara Sebelum dan Setelah Ditambahkan Jendela Yang Disesuaikan

Untuk itu, agar elemen-elemen yang sebenarnya bukan merupakan elemen asli dari bangunan ini tampak selaras dan harmonis dengan keseluruhan bangunan, maka dibuat penyesuaian pada elemen-elemen tersebut. Railing tangga dan

lubangnya dibuat mengikuti contoh yang ada. Begitu pula daun pintu dan jendela yang dibuat dengan disesuaikan dengan pintu-dan jendela lainnya.

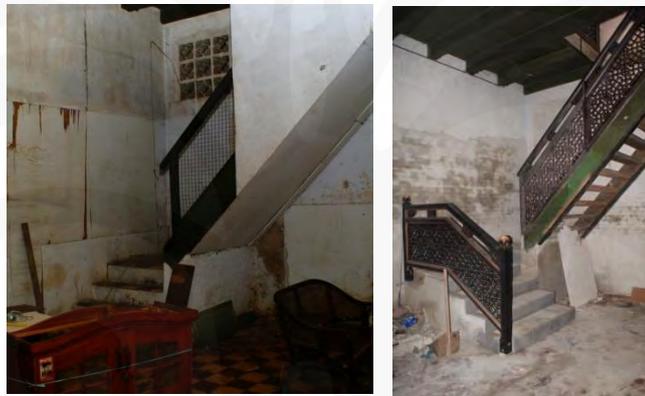
Pada tangga di rumah utara itu sendiri juga mengalami perubahan pada tiga anak tangga terbawah yang ada di eksistingnya. Berdasarkan perhitungan *hongshui* ternyata arah hadap tangga pada eksistingnya kurang baik karena menghadap langsung ke arah pintu masuk selain itu juga jumlahnya anak tangganya yang kurang baik. Oleh karenanya arah hadapnya diganti dengan membelokkan tangga ke arah kanan. Selain itu juga dibuat penyesuaian pada jumlah anak tangga.

Gambar 3.59 Tangga Depan Rumah Utara Sebelum dan Setelah Mengalami Penyesuaian

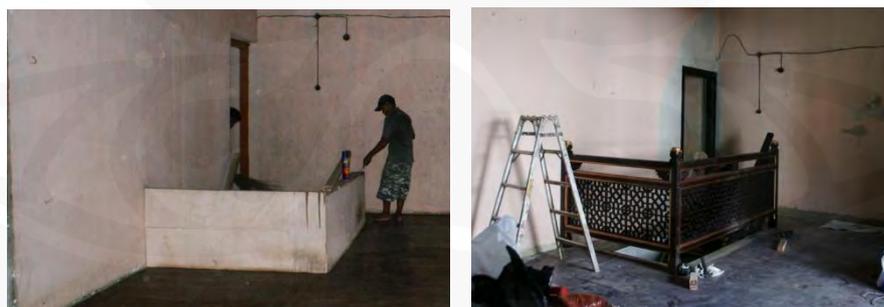
Gambar 3.60 Railing Lubang Tangga Depan Rumah Utara Sebelum dan Setelah Mengalami Penyesuaian

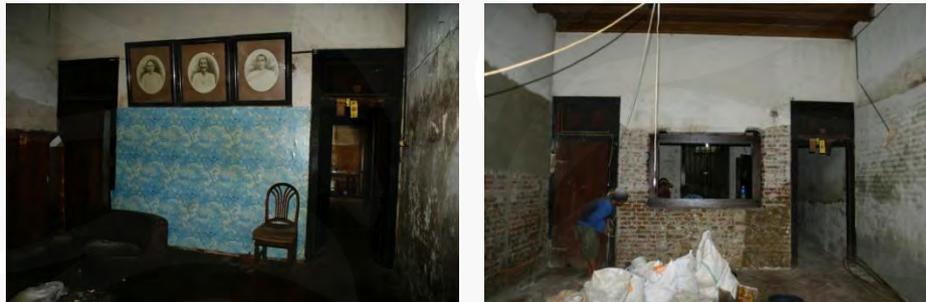
Selain itu karena terjadi perubahan rencana dari pemilik, terjadi juga sedikit modifikasi pada kamar bawah rumah tengah. Pada awalnya direncanakan sebagai kantor tapi kemudian berubah perencanaan sehingga nantinya akan difungsikan sebagai area counter dan food serving dengan pertimbangan posisi yang lebih strategis karena berada di akses sirkulasi utama sehingga juga baik untuk monitoring, maka bagian dinding yang menghadap ke arah pintu masuk utama bangunan dilubangi untuk dijadikan counter.

Gambar 3.61 Dinding Kamar Bawah Rumah Tengah yang Menghadap ke Pintu Masuk Utama Sebelum dan Setelah Dimodifikasi

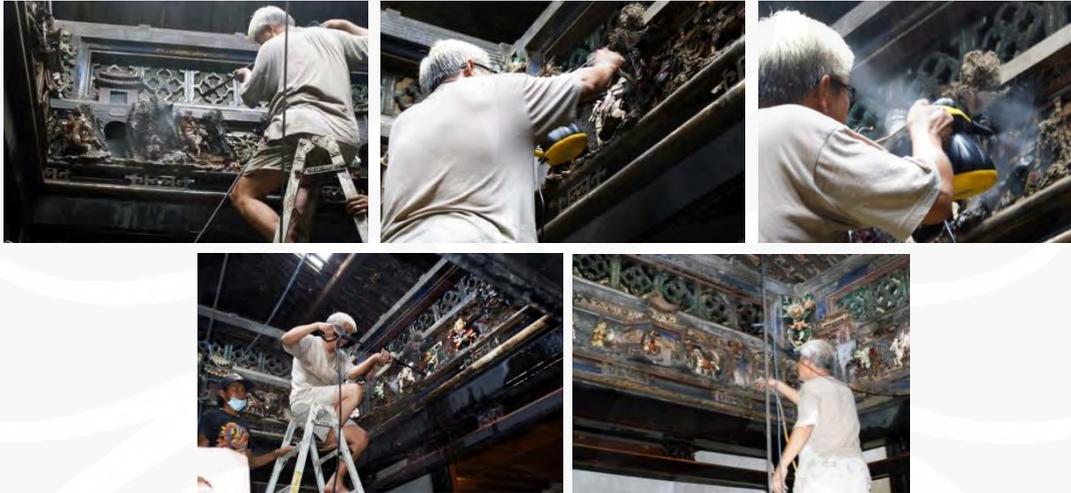
Gambar 3.62 Proses Treatment Pada Ornamen *Inner Courtyard*. (Kiri atas-Kanan Bawah : *Wetting, Soaping* dan *brushing, Steaming, Rinsing, dan Blowing*)

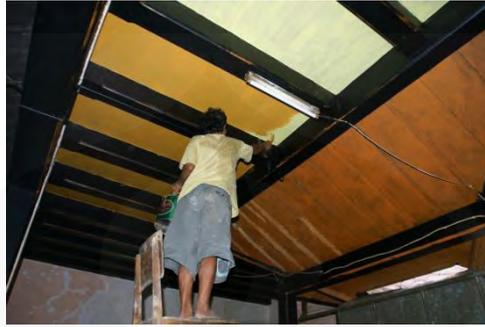
Proses pewarnaan ulang ini dilakukan pada plafond serta profil-profil yang terdapat pada elemen. Pada pewarnaan ulang ini digunakan cat duco agar tidak menutup pori objek sehingga diharapkan hasilnya dapat serupa dengan aslinya.

Pemilihan warna sedikit dimodifikasi dengan membedakan warna plafond dengan warna balok-balok kayu yang juga terekspos untuk lebih menonjolkan balok-balok tersebut. Selain itu pada profil-profil balok-balok maupun kolom diberi warna emas mengikuti bangunan-bangunan Cina pada umumnya yang pada zaman dahulu ditaburi dengan emas.

Gambar 3.63 Proses Pengecatan Ulang Pada Plafond Lantai Atas Rumah Utara

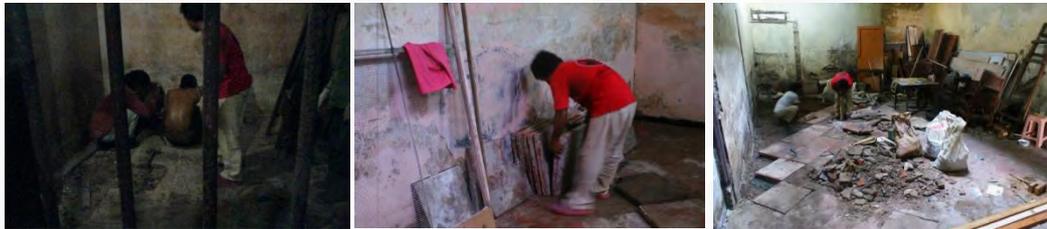
Gambar 3.64 Proses Pengangkatan dan Pemindahan Teracotta Dari Tempat yang Tidak Terekspos ke Tempat yang Lebih Terekspos
