**ANALISIS FAKTOR POTENSI PENYEBAB KECELAKAAN
BERDASARKAN KONDISI GEOMETRIK
(STUDI KASUS : JALAN RAYA BOGOR KM 34 – 35)**

SKRIPSI

**FAKULTAS TEKNIK
PROGRAM STUDI TEKNIK SIPIL
DEPOK
JANUARI 2012**

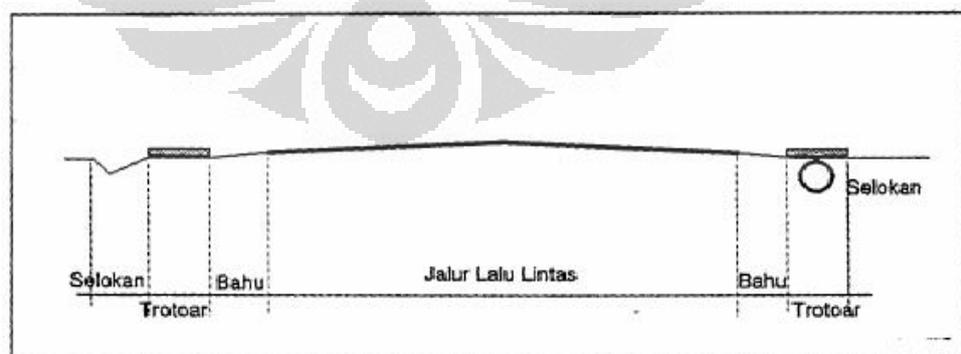
Gambar 2. 1 Penampang melintang jalan tipikal yang dilengkapi trotoar

Penampang melintang jalan merupakan potongan melintang tegak lurus sumbu jalan.

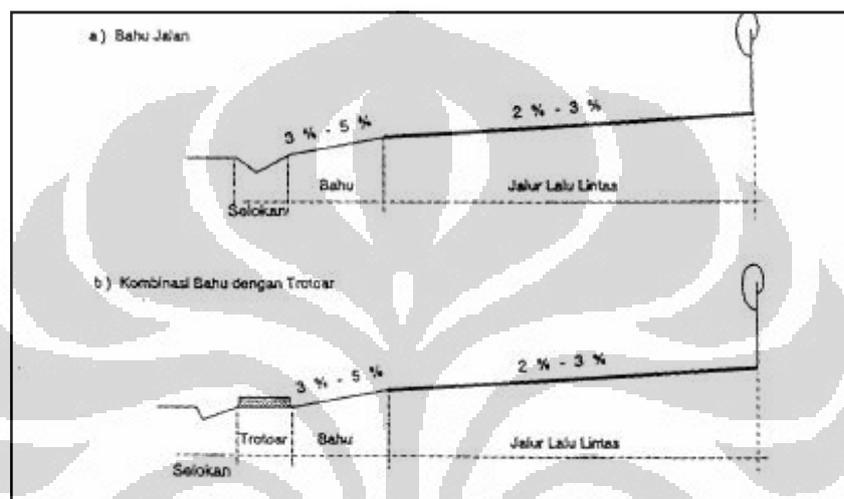
Gambar 2. 2 Bahu Jalan

Kemiringan bahu jalan normal antara 3 – 5 %.

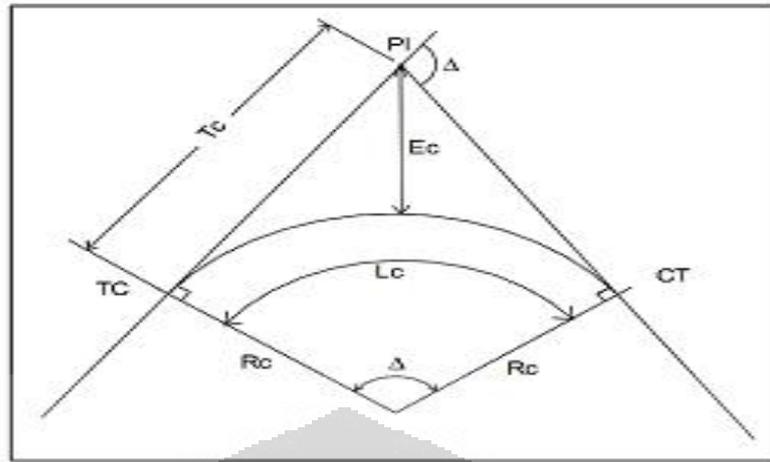
Gambar 2. 3 Lengkung FC

Merupakan jenis tikungan yang hanya terdiri dari bagian satu lingkaran saja. Jenis tikungan ini hanya digunakan untuk jari – jari tikungan (R) besar agar tidak terjadi patahan karena jika menggunakan R kecil maka diperlukan superelevasi yang besar.

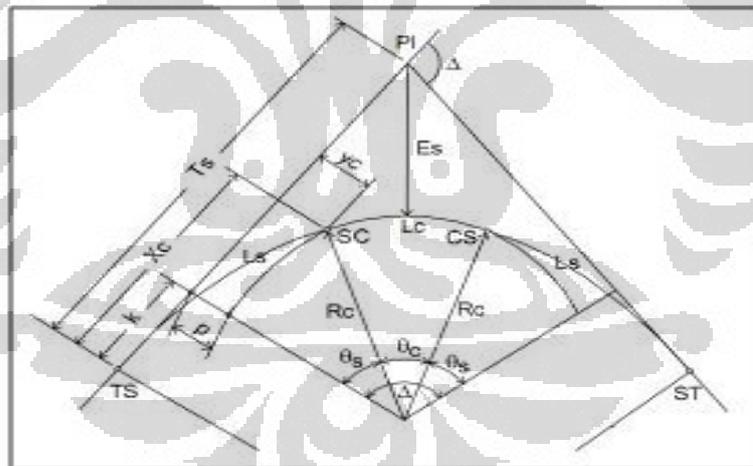
Gambar 2. 4 Lengkung SCS

Merupakan tikungan yang terdiri dari 1 lengkung circle dan 2 lengkung spiral. Pada tikungan ini terdapat lengkung peralihan yang berbentuk spiral.

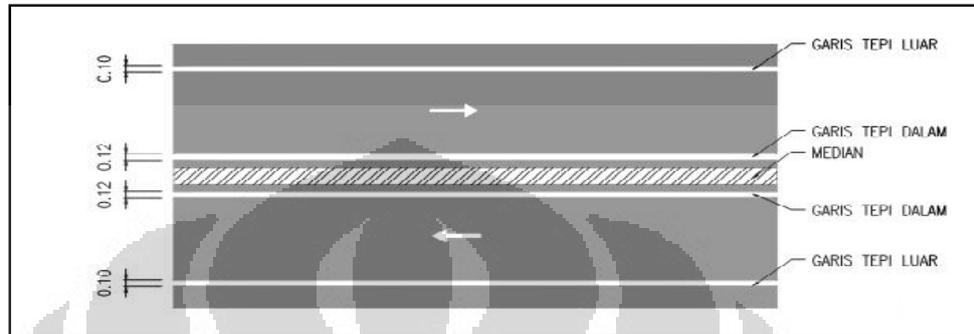
Gambar 2. 6 Marka membujur garis utuh sebagai tepi jalur lalu lintas

membujur garis utuh harus digunakan pada lokasi menjelang pesimpangan sebagai pengganti garis putus-putus pemisah arah lajur dan di lokasi yang jarak pandang terbatas, misal pada tikungan atau bagian jalan yang sempit untuk melarang kendaraan yang akan melewati kendaraan lain pada lokasi tersebut.

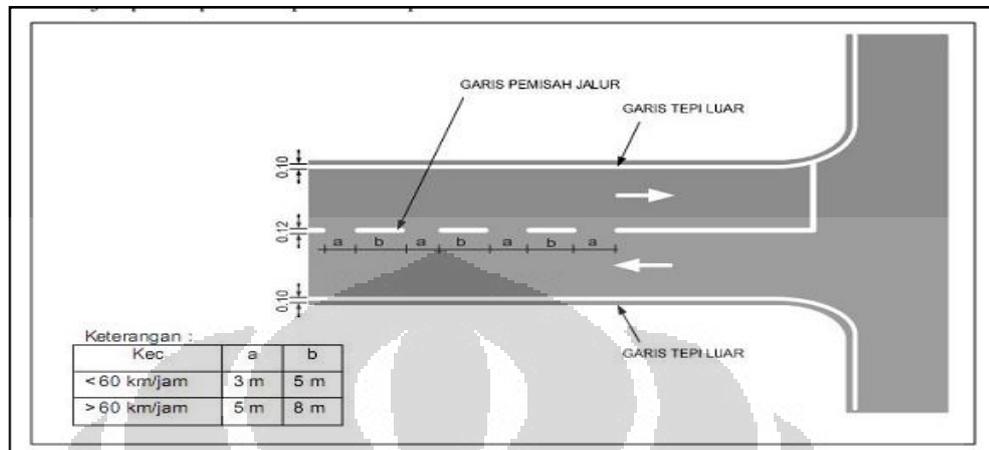
Gambar 2. 9 Marka membujur garis putus – putus pada simpangan

- b. marka membujur garis putus-putus, marka ini berfungsi untuk mengarahkan lalu lintas dan memperingatkan akan ada marka membujur di depan dan pembatas jalur pada jalan 2 arah.

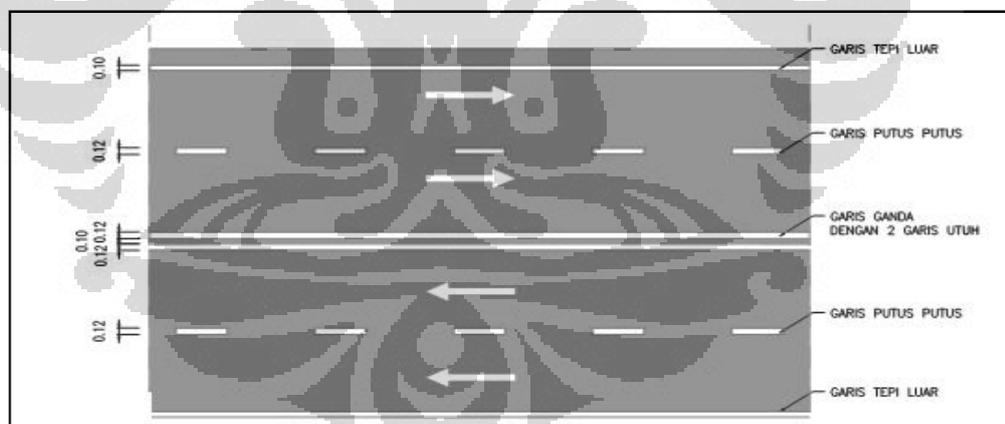
Gambar 2. 10 Marka membujur garis ganda

- c. marka membujur garis ganda terdiri dari garis utuh dan garis putus-putus memiliki arti bahwa lalu lintas yang berada pada sisi garis putus – putus dapat melewati garis ganda tersebut, sedangkan lalu lintas pada sisi garis utuh dilarang melintasi garis ganda tsb.

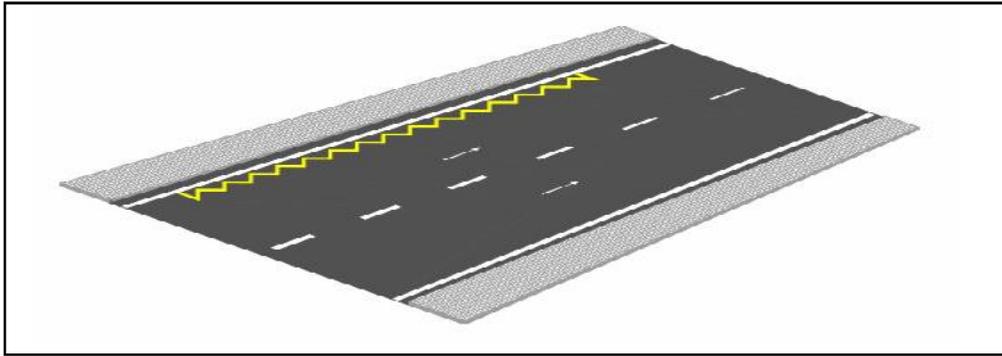
Gambar 2. 16 Marka lambang dilarang parkir

Pada daerah tepi jalan dengan marka berupa garis berbiku – biku berwarna kuning pada sisi jalur lalu lintas menyatakan larangan parkir di jalan tersebut. Sedang marka berupa garis utuh warna kuning pada bingkai jalan menyatakan dilarang berhenti pada daerah tersebut.

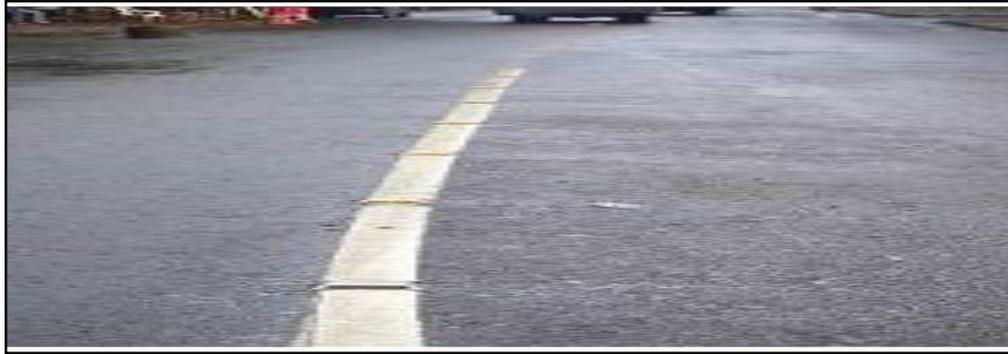
Gambar 2. 18 Paku jalan

Paku jalan dapat ditempatkan pada :

- a. Batas tepi jalur lalu lintas
- b. Marka membujur berupa garis putus-putus sebagai tanda peringatan
- c. Sumbu jalan sebagai pemisah jalur
- d. Marka membujur berupa garis utuh sebagai pemisah lajur bus
- e. Marka lambang berupa chevron

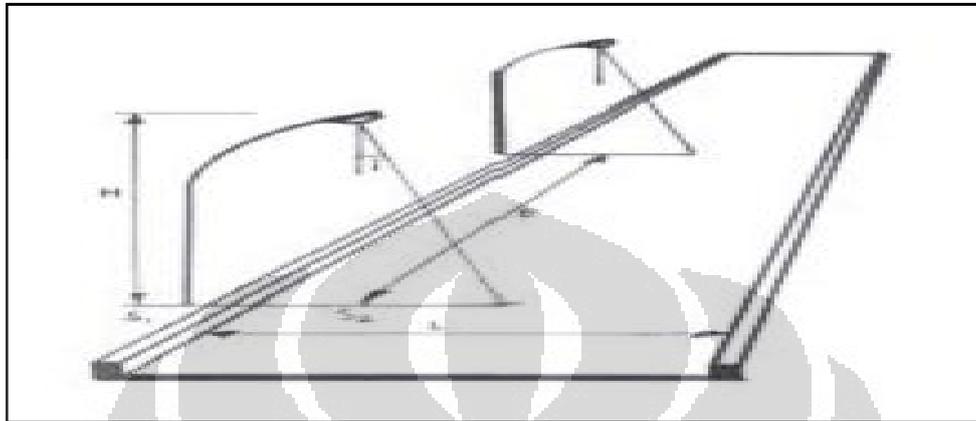
Gambar 2. 23 Elemen persyaratan penempatan fasilitas penerangan

i = sudut inklinasi pencahayaan/ penerangan

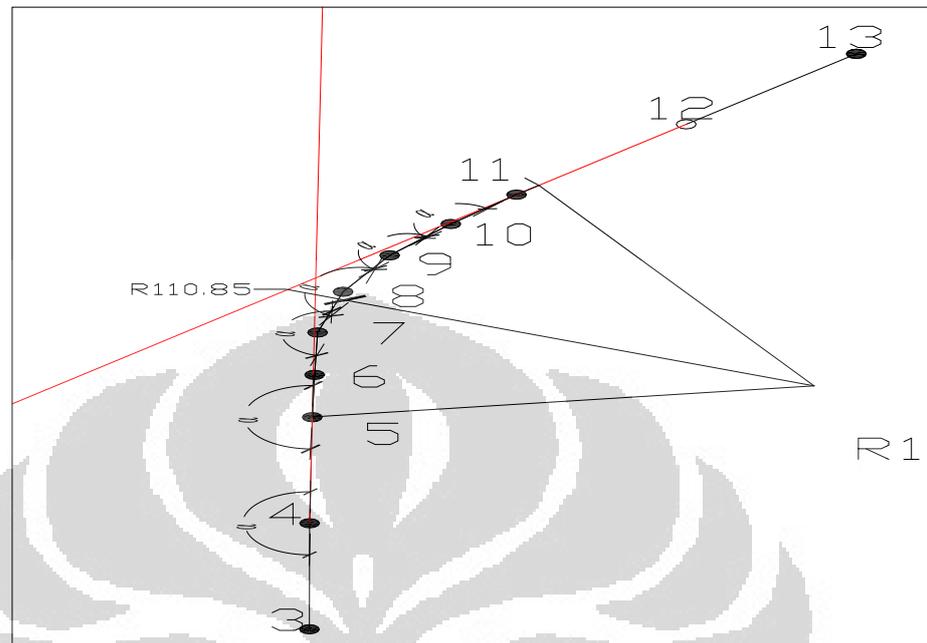
Gambar 3. 2 Tampak atas pengukuran lapangan

- d. Kemudian dengan bantuan tombol radius (pada autocad) dapat diketahui berapa besar jari – jari tikungan tersebut.

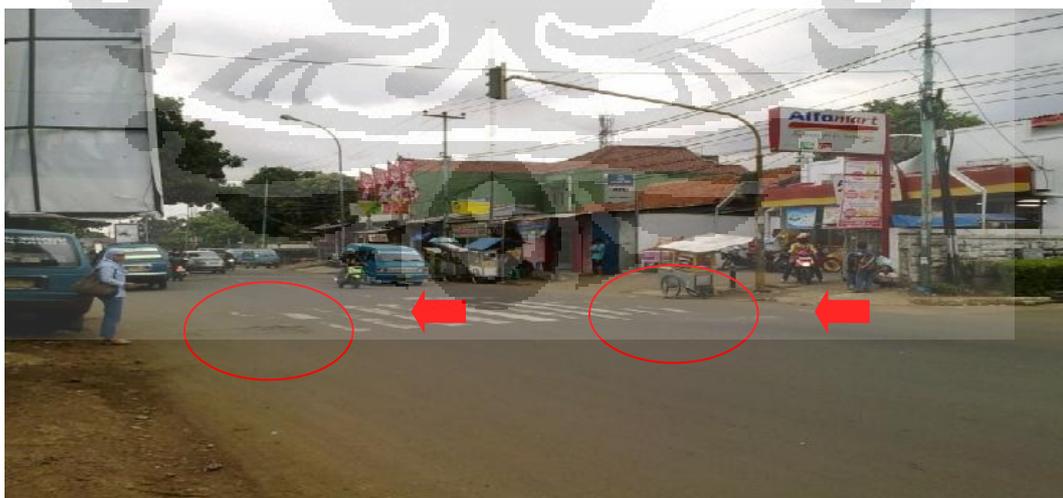
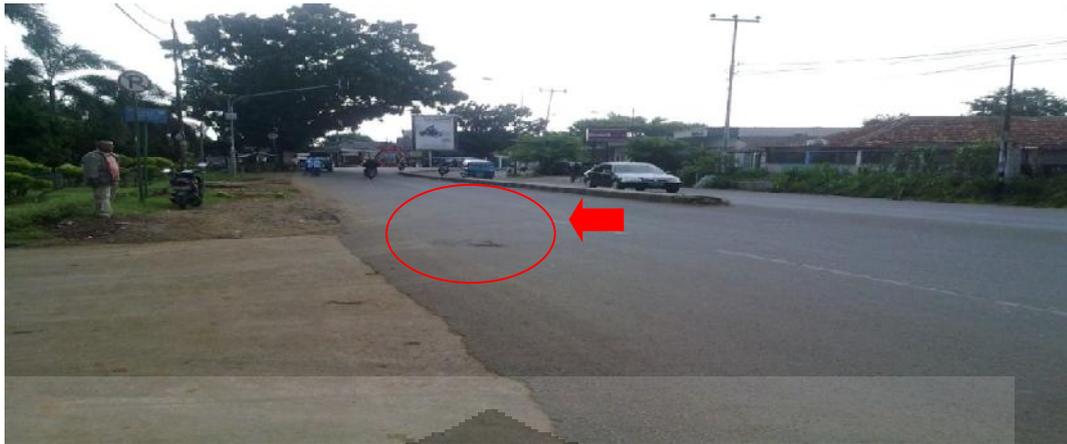
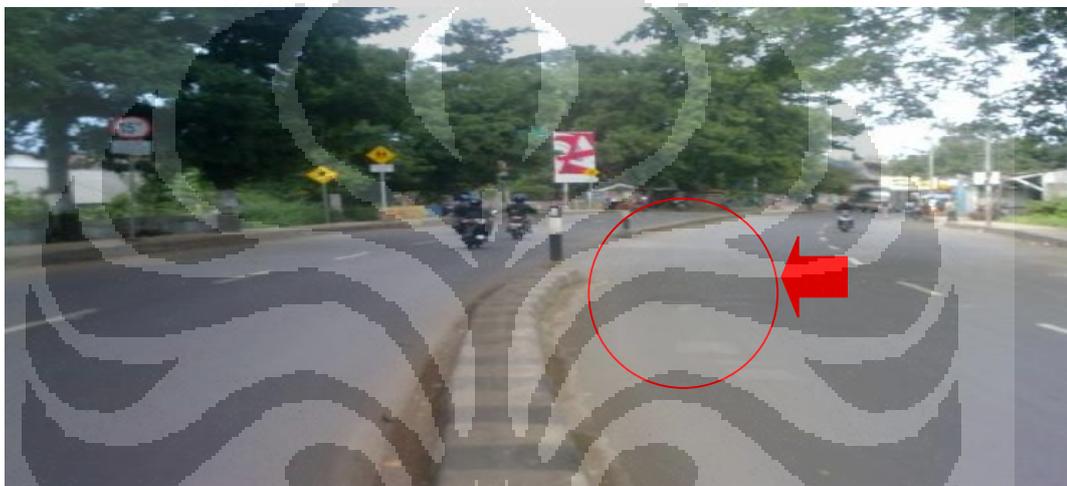
Gambar 4. 1 Kondisi jalan yang berlubang

Berdasarkan beberapa literature kondisi permukaan jalan sangat berpengaruh terhadap terjadinya kecelakaan lalu lintas. Ruas jalan dengan lalu lintas berkecepatan tinggi sangat berpotensi mengakibatkan kecelakaan jika tidak didukung dengan kondisi jalan yang baik. Kondisi jalan yang licin dan berlubang membuat pengemudi sulit untuk mengendalikan kendaraan yang dikemudikan. Pada ruas jalan ini ada beberapa titik lokasi yang kondisi permukaannya berlubang, ini dapat dilihat pada gambar 4.1. Hal ini tentunya sangat berpengaruh terhadap keselamatan pengguna jalan. Masalah utama dari perawatan kondisi jalan adalah drainase. Drainase yang buruk mengakibatkan air hujan akan tergenang di sepanjang badan jalan. Hal ini tentu saja akan membahayakan pengemudi yang melintas dan akan mengikis permukaan dari jalan sendiri. Sehingga jalan direncanakan dengan kemiringan melintang sebesar 2 – 3 %, ini dimaksudkan agar air hujan bisa mengalir ke saluran air. Selain kondisi permukaan jalan yang berlubang, di lokasi eksisting kerusakan juga terdapat pada kondisi kerb yang rusak di lokasi *U – turn*. Kerusakan kerb di lokasi *U – turn* dapat dilihat pada gambar 4.2.

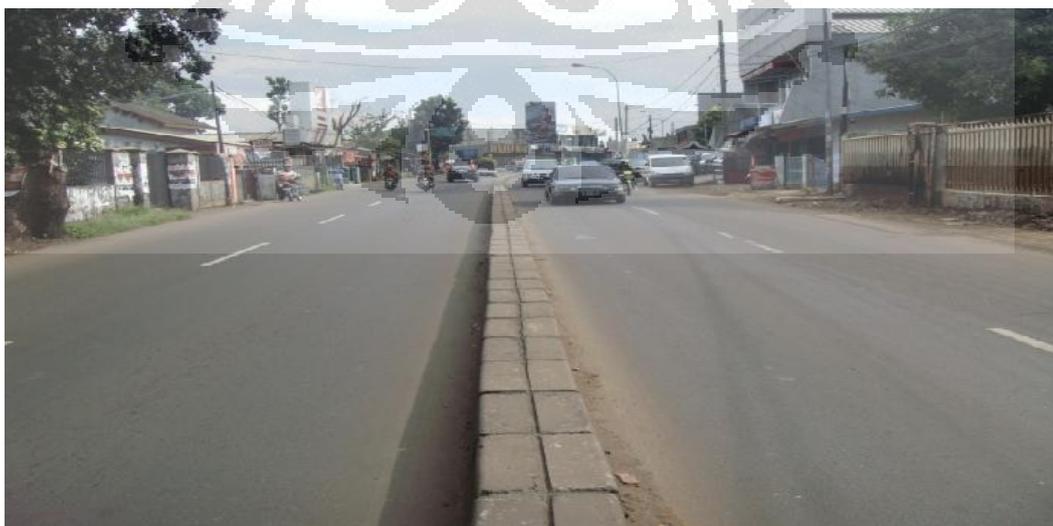
Gambar 4. 3 Kondisi KM. 34+000

Pada lokasi eksisting ada beberapa titik yang kondisi marka jalannya masih dalam kondisi terlihat tetapi ada juga beberapa titik lokasi yang mulai terhapus ataupun malahan yang tidak ada. Gambaran marka di lokasi eksisting dapat dilihat mulai dari gambar 4.3 hingga gambar 4.10.

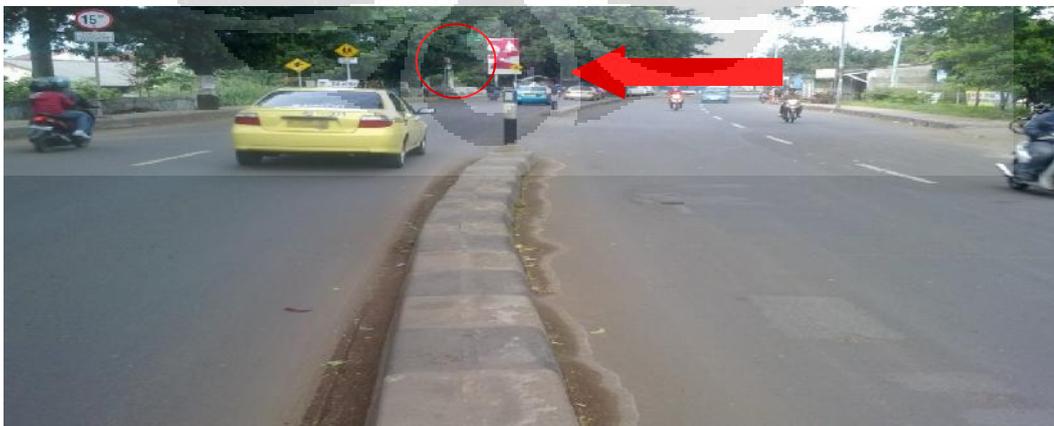
Gambar 4. 11 Kondisi rambu yang tertutup pohon

Pada lokasi eksisting keberadaan rambu lalu lintas ada yang penempatannya pada satu titik kurang terlihat karena tertutup/ terhalang pepohonan sehingga pengguna jalan tidak mengetahui keberadaan rambu tersebut dan ada juga beberapa lokasi perlu penambahan rambu.

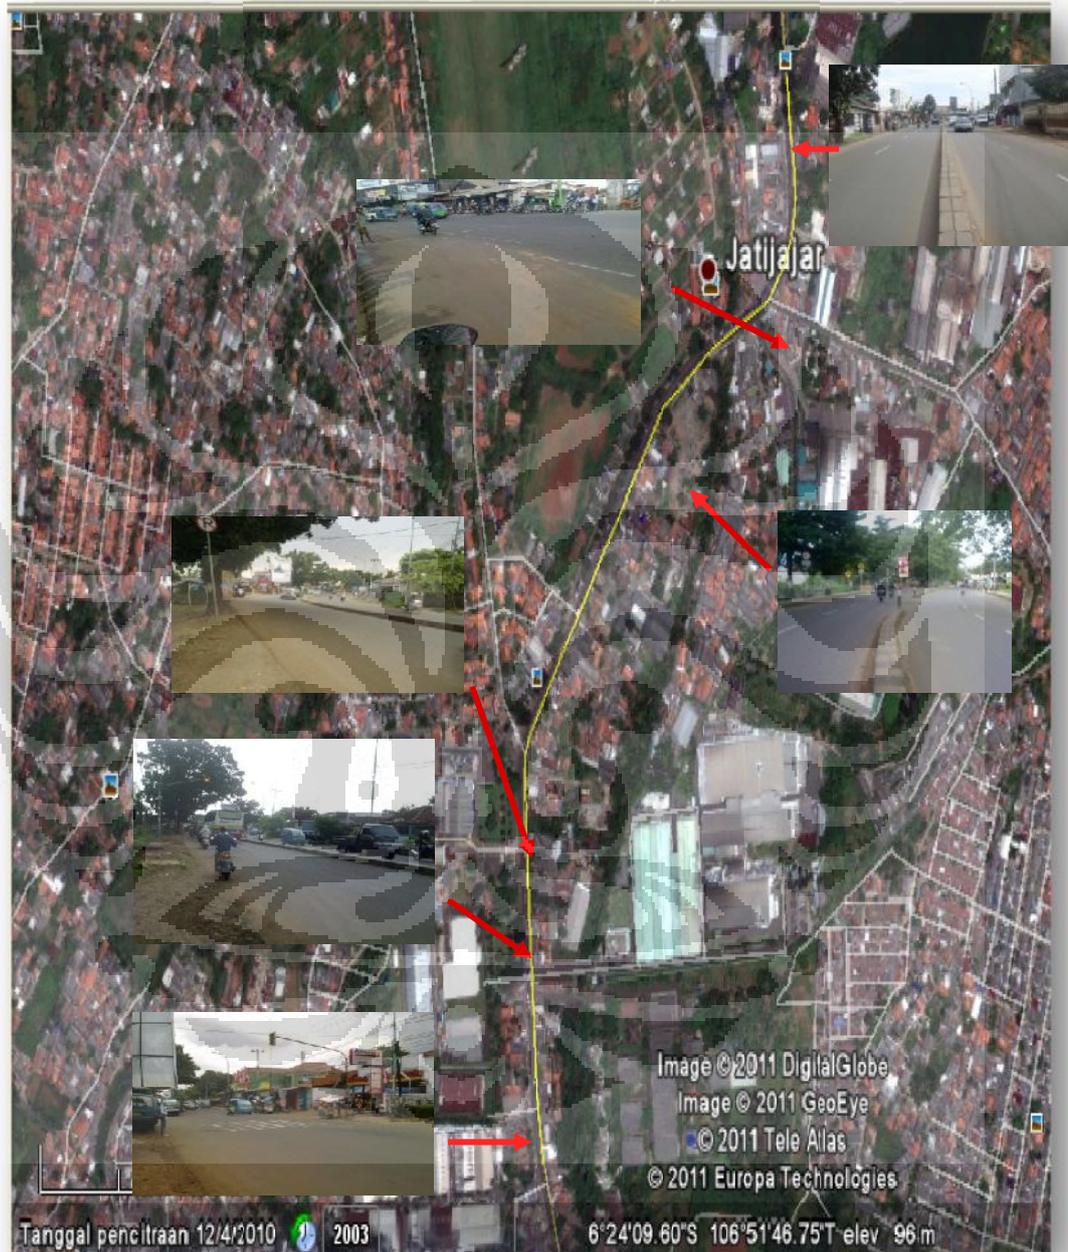
Gambar 4. 12 Sebaran lokasi yang berpotensi menyebabkan kecelakaan berdasarkan kondisi geometrik jalan

Untuk menentukan lokasi yang berpotensi terjadi kecelakaan maka dipilih dari lokasi – lokasi yang ada mana yang kemungkinan berpotensi kecelakaan berdasarkan kondisi geometriknnya.

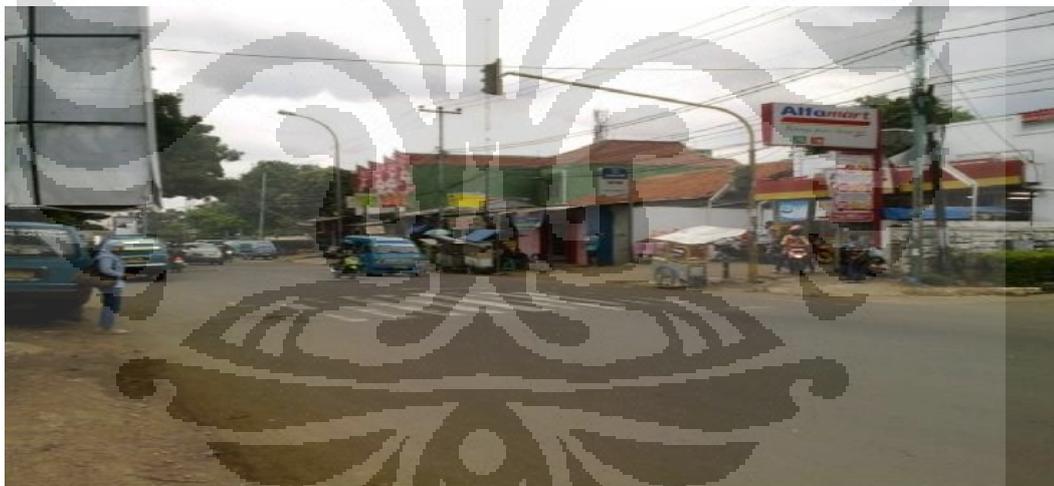
Gambar 4. 13 Kondisi situasi di lokasi 1 (KM 34+900)

Di lokasi ini marka melintang garis lurus untuk menyatakan batas berhenti kendaraan mulai menghilang. Keberadaan marka ini sangat penting di lokasi ini karena marka ini merupakan batas berhenti bagi kendaraan agar memberi kesempatan pedestrian saat menyeberang di zebra cross. Disebabkan di lokasi ini jumlah pedestrian cukup banyak karena di dekat lokasi ini terdapat pabrik yang mayoritas karyawannya merupakan pedestrian dan pengguna angkutan umum. Selain itu marka membujur garis lurus untuk menandakan tepi lajur lalu lintas pun tidak ada. Akibat adanya banyak pengguna angkutan umum di lokasi ini menyebabkan banyak angkutan umum yang menyetem sembarangan di lokasi ini sehingga mengganggu pengguna jalan lain yang melintas bersamaan maka disarankan untuk dipasang rambu larangan parkir di lokasi ini agar arus lalu lintas lancar. Keberadaan pedagang kaki lima yang berjualan di sepanjang bahu jalan pun ikut turut serta memperburuk kondisi arus lalu lintas di lokasi eksisting.

Pada lokasi 1, diupayakan penanggulangan potensi terjadinya kecelakaan dengan memberi cara memberikan rekomendasi berupa pemarkaan ulang untuk marka melintang garis utuh. Hal ini dilakukan agar membantu pedestrian yang ingin menyeberang lebih terlindung keselamatannya karena dengan adanya marka tersebut kendaraan diwajibkan untuk berhenti sebelum zebra cross sehingga pedestrian lebih mudah untuk menyeberang. Selain itu perlu ditambahkan marka membujur garis utuh sebagai penanda tepi jalur lalu lintas. Disamping pemarkaan ulang juga perlu diberi tambahan rambu larangan parkir di sepanjang bahu jalan lokasi ini. Hal ini dilakukan agar kenyamanan dan konsentrasi pengguna jalan yang lain tidak terganggu akibat adanya parkir liar. Tindakan ini tentu saja akan meningkatkan arus lalu lintas dan keselamatan pengguna jalan.

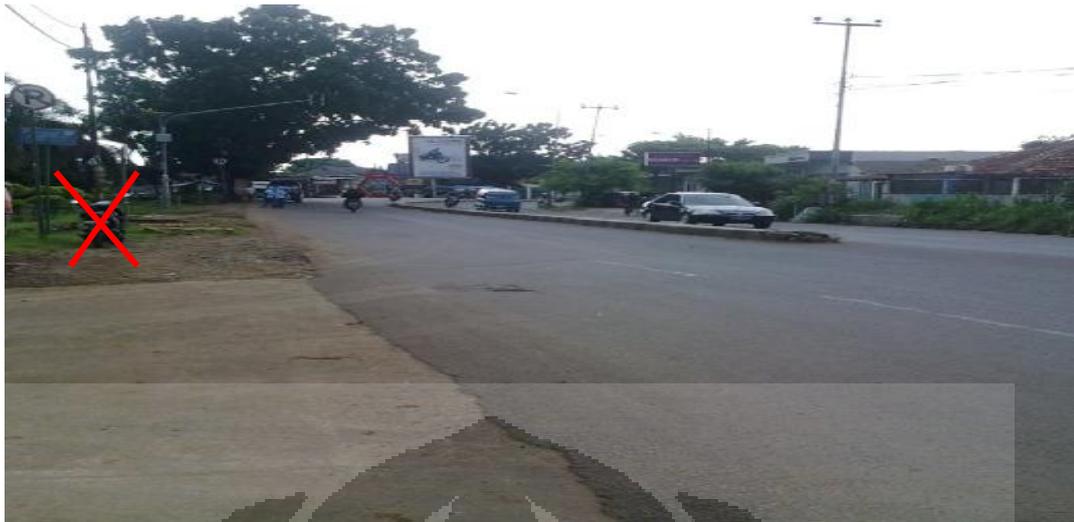
Gambar 4. 14 Kondisi situasi di lokasi 2 (KM 34+720)

Kriteria	Keterangan SNI	Keterangan Eksisting
Klasifikasi jalan	Arteri primer	Arteri primer
Jenis perkerasan	Aspal	Aspal
Jumlah lajur	2 (dua) - 4 (empat)	4 (empat)
Lebar lajur jalan	3.50 – 3.75 m	3.08 meter (arah ke Jakarta) 3.18 meter (arah ke Bogor)
Lebar bahu jalan	2.00 meter	1.4 meter
Lebar median jalan	2.00 meter	0.45 meter
Lebar trotoar	1.5 meter	Tidak ada
Kecepatan kendaraan	70 – 120 km/jam	39.67 – 45.45 km/jam
Jarak pandang henti	120 meter	40 – 50 meter
Jari – jari tikungan	210 meter	110.85 meter
Elevasi tikungan	10 %	8.78 %
Kondisi marka	75 – 100 % terlihat	Mulai terhapus
Kondisi rambu	Rambu petunjuk, rambu peringatan, rambu perintah, rambu larangan	Rambu larangan
Lampu penerangan	Kondisi baik, jumlahnya memenuhi dan posisi tidak terhalang	Kondisi baik, jumlahnya memenuhi dan posisi tidak terhalang

Pada lokasi 2, diupayakan penanggulangan potensi dengan memberi rekomendasi berupa pemarkaan ulang untuk marka membujur garis putus - putus. Hal ini dilakukan agar membantu mengarahkan arus lalu lintas dari pengguna jalan pada saat melintas di tikungan. Selain itu ditambahkan marka membujur garis utuh sebagai penanda tepi jalur lalu lintas. Dan juga perlu diberi tambahan rambu peringatan pengarah tikungan dan rambu batas kecepatan. Hal ini dilakukan agar pengemudi lebih berhati – hati saat melintas di tikungan tersebut. Selain itu

alasan diberi rambu batas kecepatan karena jari – jari tikungan yang ada aman dilewati kendaraan dengan batas maksimum kecepatan 60 km/jam (berdasarkan tabel 2.4) maka di lokasi tersebut disarankan diberi batas kecepatan di bawah dari kecepatan maksimum aman dilewati, maka dipilih kecepatan 50 km/jam sebagai batas kecepatannya. Hal ini tentu saja akan membantu mengurangi terjadinya potensi kecelakaan.

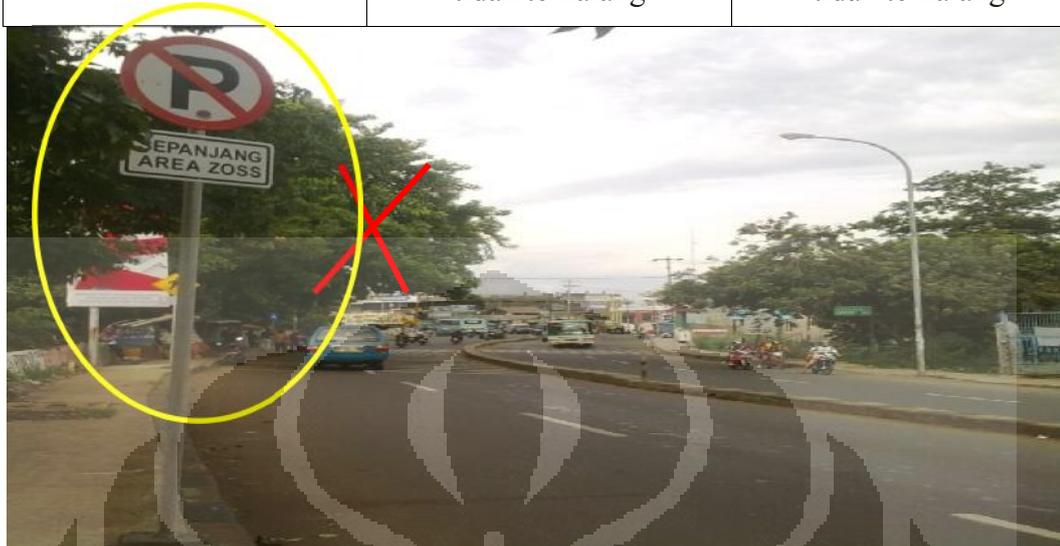
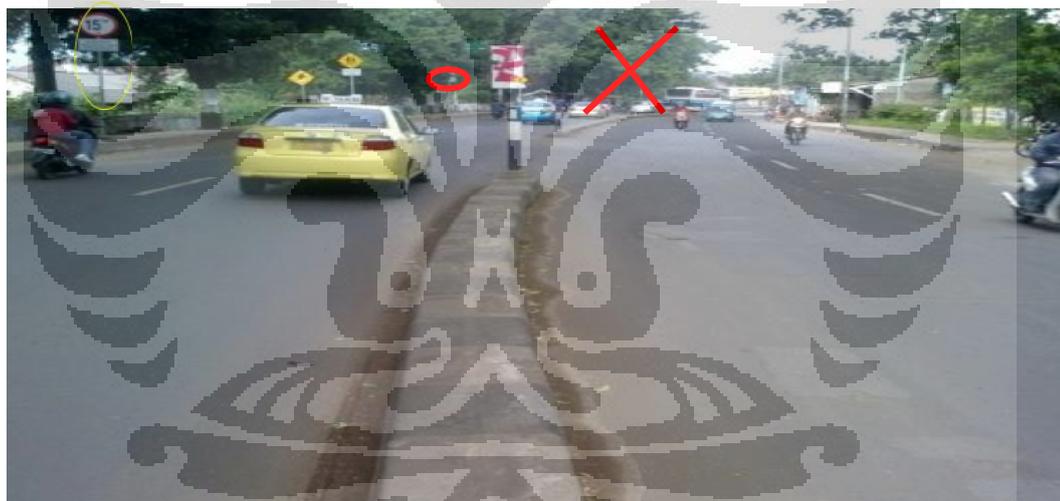
Gambar 4. 15 Kondisi situasi di lokasi 3 (KM 34+290)

Kriteria	Keterangan SNI	Keterangan Eksisting
Klasifikasi jalan	Arteri primer	Arteri primer
Jenis perkerasan	Aspal	Aspal
Jumlah lajur	2 (dua) - 4 (empat)	4 (empat)
Lebar lajur jalan	3.50 – 3.75 m	3.49 m (arah ke Jakarta) 3.79 m (arah ke Bogor)
Lebar bahu jalan	2.00 meter	Tidak ada
Lebar median jalan	2.00 meter	0.45 meter
Lebar trotoar	1.5 meter	1.5 meter
Kecepatan kendaraan	70 – 120 km/jam	39.67 – 45.45 km/jam
Jarak pandang henti	120 meter	45 – 55 meter
Jari – jari tikungan	210 meter	301.87
Elevasi tikungan	10 %	4.19 %
Kondisi marka	75 – 100 % terlihat	Terlihat namun marka membujur garis utuh tepi tidak ada
Kondisi rambu	Rambu petunjuk, rambu peringatan, rambu perintah	Rambu petunjuk, rambu larangan tretutup pohon, rambu pengurang kecepatan

*Catatan :Gambar diatas digunakan untuk mengetahui bahwa rambu larangan (dilarang parkir) terhalang pepohonan

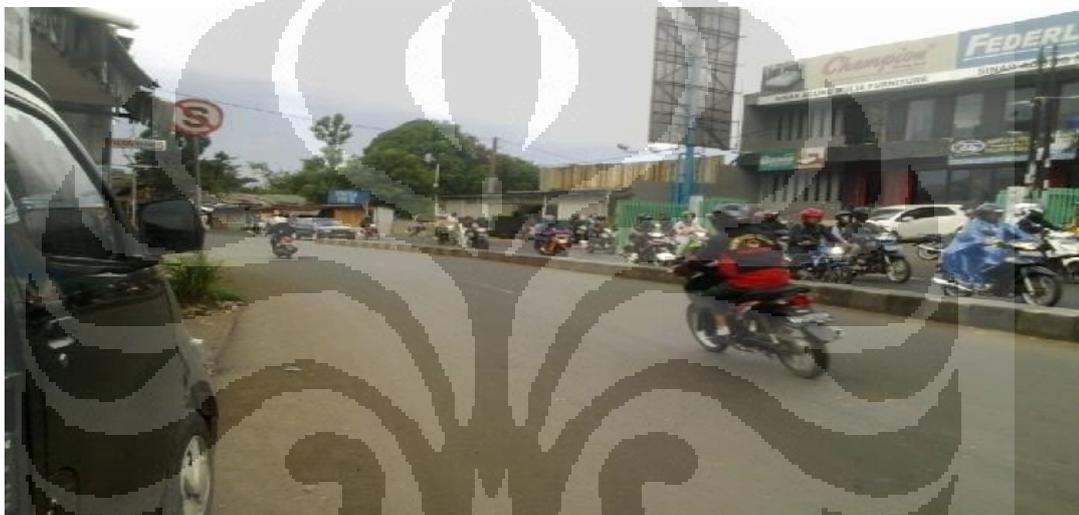
Gambar 4. 16 Kondisi situasi di lokasi 4 (KM 34+130)

Kriteria	Keterangan SNI	Keterangan Eksisting
Klasifikasi jalan	Arteri primer	Arteri primer
Jenis perkerasan	Aspal	Aspal
Jumlah lajur	2 (dua) - 4 (empat)	4 (empat)
Lebar lajur jalan	3.50 – 3.75 m	2.74 m (arah ke Jakarta) 3.39 m (arah ke Bogor)
Lebar bahu jalan	2.00 meter	1.5 meter
Lebar median jalan	2.00 meter	0.45 meter
Lebar trotoar	1.5 meter	Tidak ada
Kecepatan kendaraan	70 – 120 km/jam	39.67 – 45.45 km/jam
Jarak pandang henti	120 meter	40 – 50 meter
Jari – jari tikungan	210 meter	129.46 meter

Elevasi tikungan	10 %	8%
Kondisi marka	75 – 100 % terlihat	Mulai terhapus
Kondisi rambu	Rambu petunjuk, rambu peringatan, rambu perintah	Rambu larangan
Lampu penerangan	Kondisi baik, jumlahnya memenuhi dan posisi tidak terhalang	Kondisi baik, jumlahnya memenuhi dan posisi tidak terhalang

Pada lokasi 4, diupayakan penanggulangan potensi dengan memberi rekomendasi berupa pemarkaan ulang untuk marka membujur garis putus - putus. Hal ini dilakukan agar membantu mengarahkan arus lalu lintas pada saat melintas di tikungan. Selain itu ditambahkan marka membujur garis utuh sebagai penanda tepi jalur lalu lintas. Dan juga diberi tambahan rambu peringatan pengarah tikungan dan rambu batas kecepatan. Hal ini dilakukan agar pengemudi lebih berhati - hati saat melintas di tikungan tersebut. Selain itu alasan diberi rambu batas kecepatan karena jari - jari tikungan yang ada aman dilewati kendaraan dengan batas maksimum kecepatan 60 km/jam maka di lokasi tersebut disarankan diberi batas kecepatan di bawah dari kecepatan maksimum aman dilewati, maka dipilih kecepatan 50 km/jam sebagai batas kecepatannya. Hal ini tentu saja akan membantu mengurangi terjadinya potensi kecelakaan.

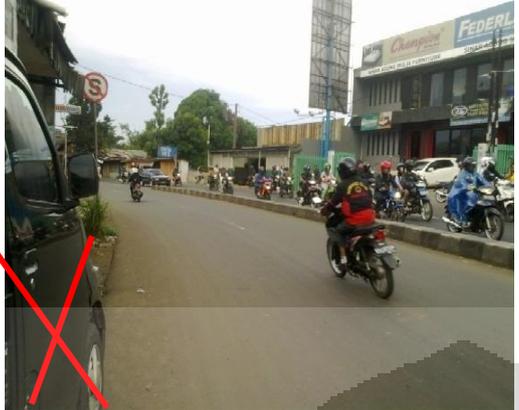
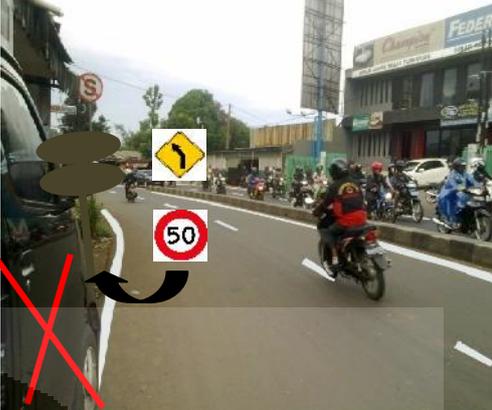
Lokasi 4 (KM 34+130)

Kondisi Eksisting	Rekomendasi

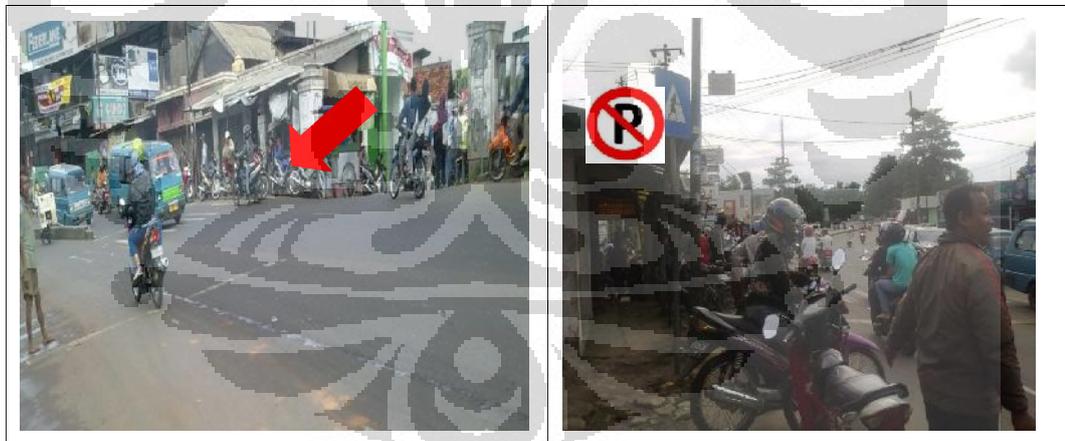
Gambar 4. 17 Kondisi persimpangan dimana bahu jalannya digunakan sebagai tempat pengemudi ojek mencari penumpang

Gambar 4.17 merupakan gambaran lokasi di KM 34+170 yang perlu diberi tambahan rambu yakni berupa rambu larangan parkir. Hal ini dilakukan di lokasi tersebut banyak tukang ojek yang mangkal di bahu jalan sehingga mengganggu kenyamanan dan konsentrasi dari pengguna jalan yang lain.

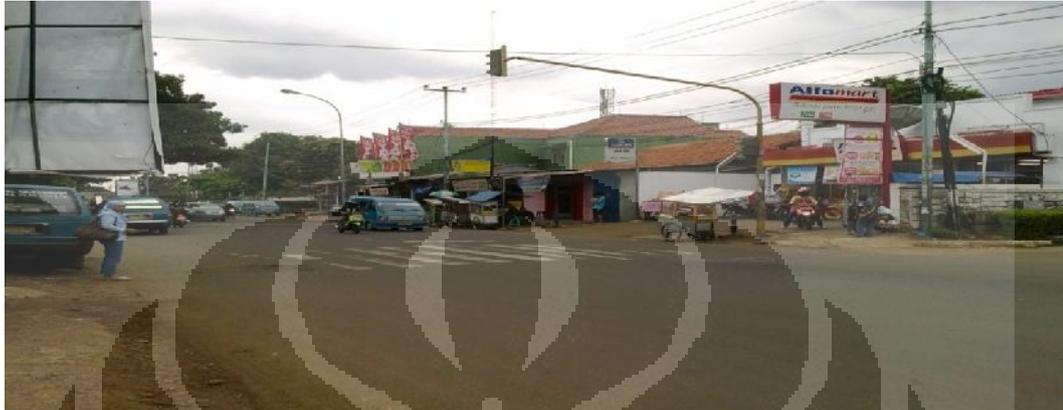
Gambar 4. 18 Kondisi jalan dimana bahu jalannya digunakan berdagang pedagang kaki lima

Mengingat lokasi penelitian terdapat pedagang kaki lima yang berjualan di bahu jalan mengakibatkan ketidaknyamanan dan gangguan bagi pengemudi yang melintas. Maka diperlukan suatu tindakan yang tegas dari pihak yang berwenang untuk mengaturnya.

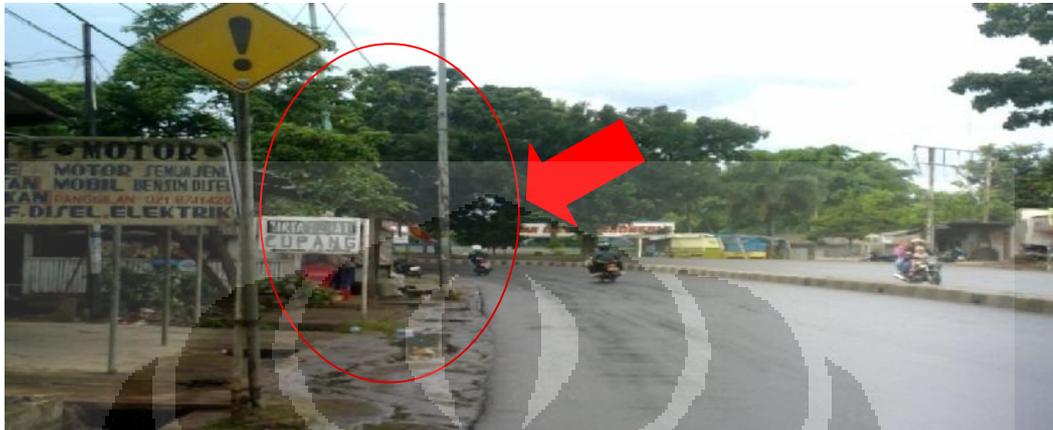
Gambar 4. 20 Kondisi daerah bebas samping di tikungan yang sudah tidak memadai

samping di tikungan memadai maka jarak pandang henti di lokasi tikungan akan terpenuhi. Hal ini akan berpengaruh untuk mengurangi potensi kecelakaan. Perbaikan ruang bebas samping bisa dilakukan dengan pelarangan penggunaan bahu jalan sebagai tempat berjualan.

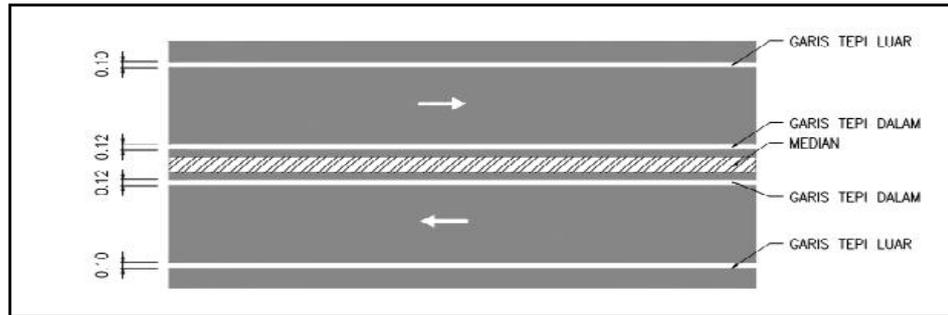
Gambar 4. 21 Spesifikasi Marka membujur garis utuh sebagai tepi jalur lalu lintas

Marka ini berfungsi sebagai larangan bagi kendaraan melintasi garis tersebut. Marka ini dipergunakan untuk menunjukkan tepi jalur lalu lintas. Marka membujur garis utuh harus digunakan pada lokasi menjelang pesimpangan sebagai pengganti garis putus-putus pemisah arah lajur dan di lokasi yang jarak pandang terbatas, misal pada tikungan atau bagian jalan yang sempit untuk melarang kendaraan yang akan melewati kendaraan lain pada lokasi tersebut.

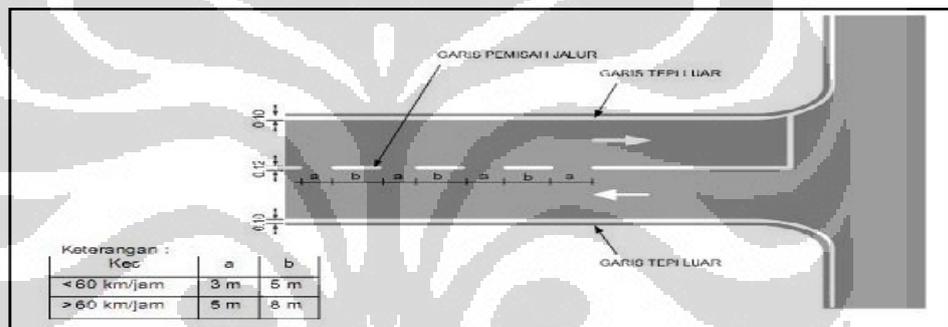
Gambar 4. 22 Spesifikasi Marka membujur garis putus – putus pada simpangan

Marka ini berfungsi untuk mengarahkan lalu lintas dan memperingatkan akan ada marka membujur di depan dan pembatas jalur pada jalan 2 arah.

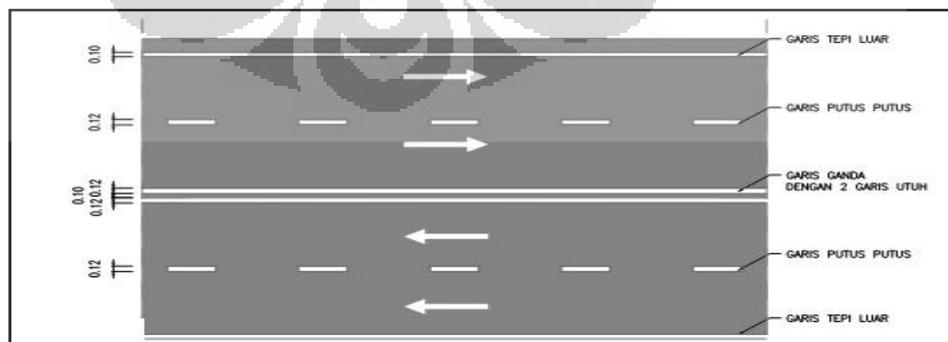
Gambar 4. 23 Spesifikasi Marka membujur garis ganda

Memiliki arti lalu lintas pada sisi garis utuh dilarang melintasi garis ganda tersebut.

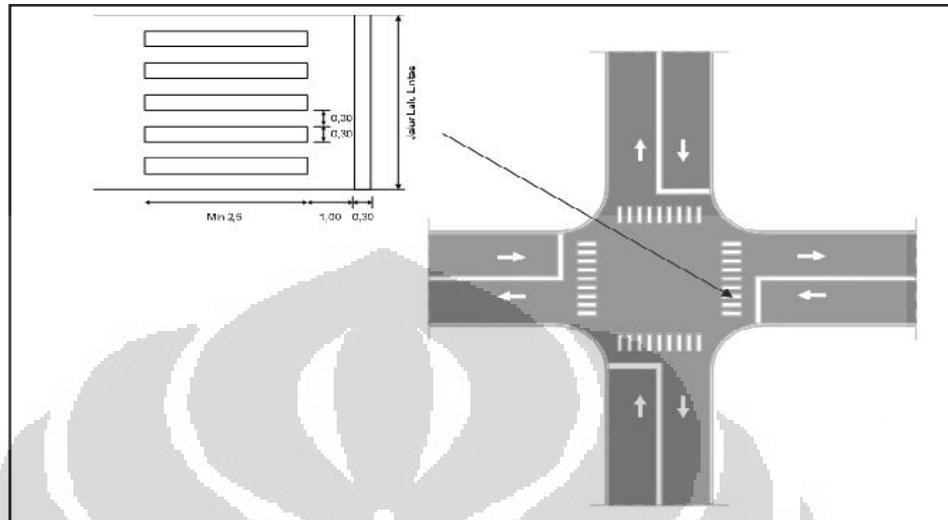
Gambar 4. Spesifikasi Marka melintang garis utuh pada persimpangan dengan APILL

Menyatakan batas berhenti kendaraan yang diwajibkan oleh alat pemberi isyarat lalu lintas atau rambu lalu lintas.

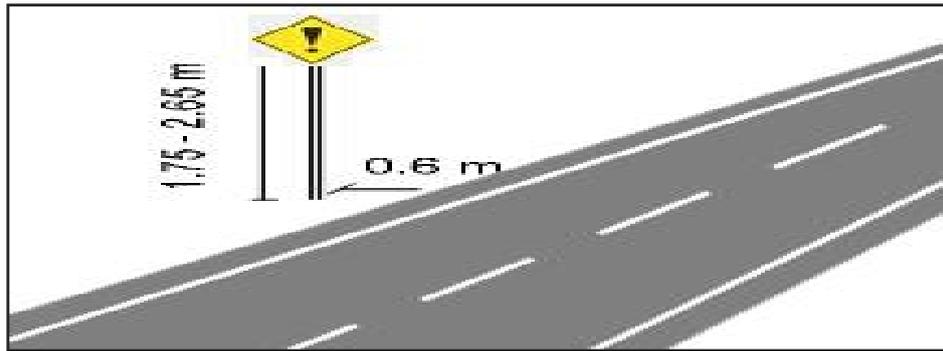
Gambar 4. 24 Penempatan rambu peringatan

Jarak penempatan antara rambu yang terdekat dengan bagian tepi paling luar bahu jalan atau jalur lalu lintas kendaraan minimal 0.6m. Tinggi rambu 1.75-2.65 m

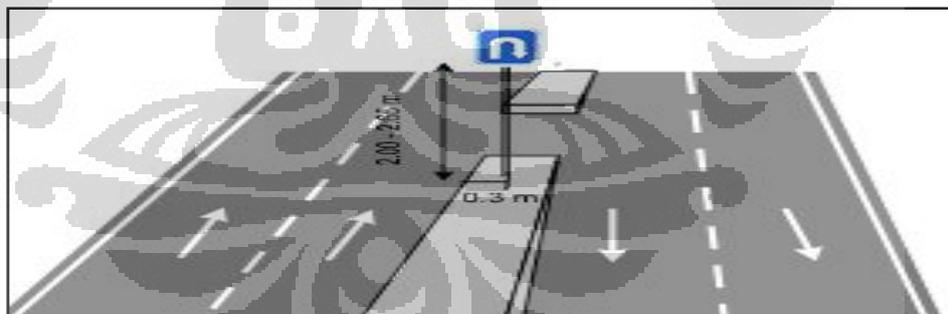
Gambar 4. 25 Penempatan rambu petunjuk

Rambu petunjuk untuk menyatakan situasi jalan tersebut. Dipasang di pemisah jalan(median) ditempatkan dengan jarak 0.3 m dari bagian paling luar dari pemisah jalan.
