**GKI KWITANG: TINJAUAN ARSITEKTUR DAN PEMUGARAN  
DALAM RANGKA PELESTARIAN BANGUNAN CAGAR BUDAYA**

**SKRIPSI**

**FAKULTAS ILMU PENGETAHUAN BUDAYA  
PROGRAM STUDI ARKEOLOGI  
DEPOK  
JULI 2012**

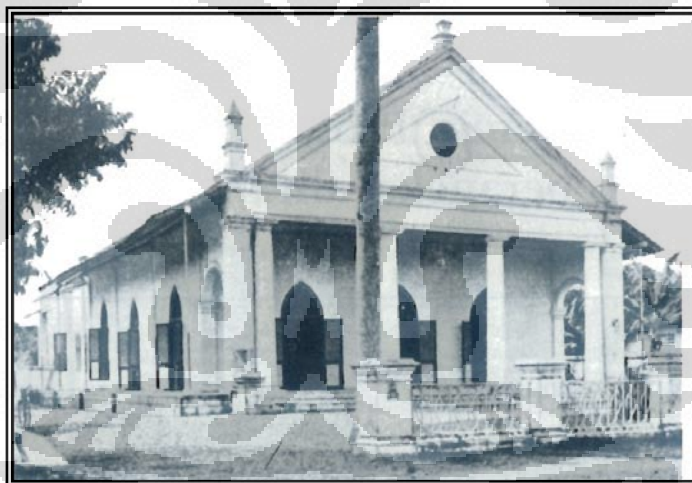
**Gambar 2.1:** Bangunan GKI Kwitang pada tahun 1886  
Sumber: Heuken, 2003

Pada tahun 1921 bangunan gereja direnovasi kembali dengan menggunakan desain arsitek F.L Wiemans<sup>6</sup>. Renovasi gereja yang selesai pada tahun 1924 tetap mempertahankan ruang utama. Renovasi tersebut dilakukan untuk menambah ruang baru di bagian selatan untuk mimbar dan *konsistori* serta menambah ruang di sayap kanan mimbar (Pandin, 2004: 291-293). Perubahan yang dilakukan pada pembangunan di tahun 1921 tampak pada bagian muka bangunan. Hanya atap dan tiang penopang yang berubah (Heuken, 2003: 192). Perbandingan bagian muka bangunan dari tahun 1886 dengan 1942 dapat dilihat pada gambar berikut.

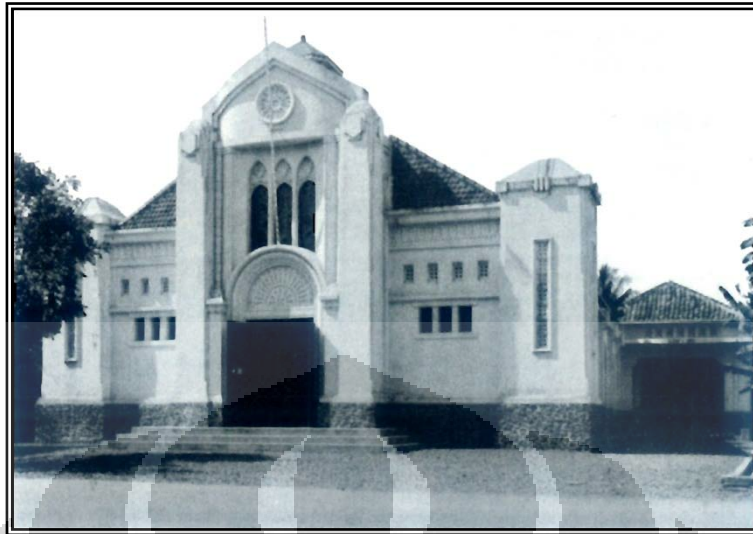
**Gambar 2.2:** Bangunan GKI Kwitang pada tahun 1942  
Sumber: Heuken, 2003

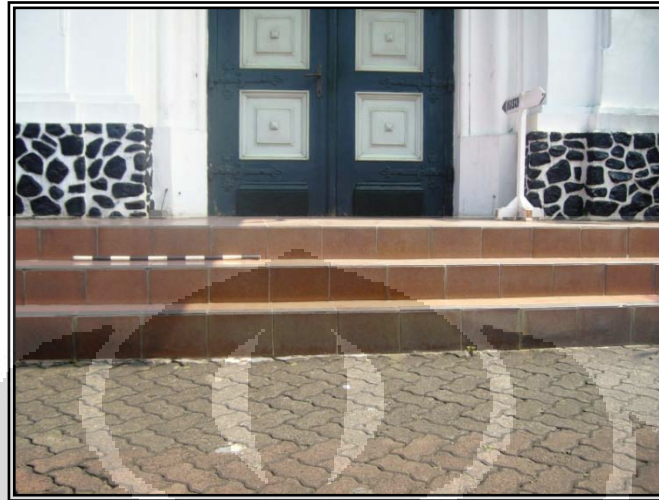
Pada sisi utara yang merupakan bagian muka bangunan terdapat tangga masuk ke pintu utama. Tangga tersebut tidak memiliki pegangan tangga. Tangga masuk tersusun atas tiga anak tangga yang dilapisi dengan ubin berukuran 20x20cm. Tangga luar yang berada di depan pintu masuk utama dapat

**Gambar 2.8:** Tangga Masuk Utama Depan Gereja  
Dok: Nabilah Zata Dini, 2012

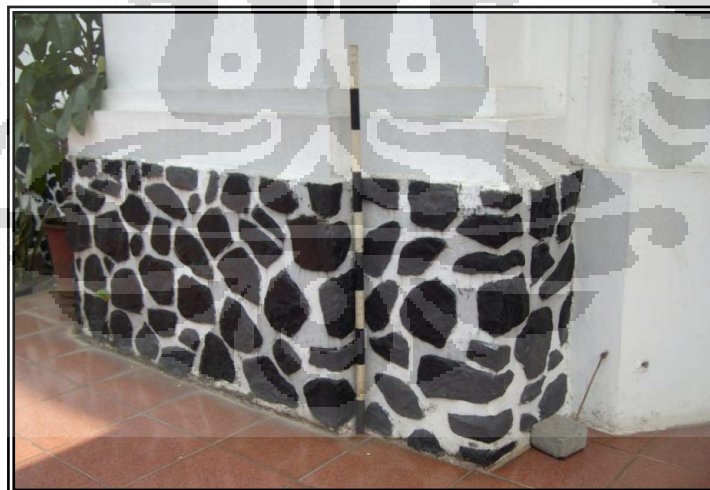
Pada dinding bangunan utama bagian depan (sisi barat dan timur pintu utama) bangunan utama, dinding bagian luar ruang tangga dan ruang gudang terdapat hiasan dinding berupa susunan batu yang tersusun secara acak dan dicat dengan warna hitam atau disebut juga *random rubble stone*.

**Gambar 2.9:** Hiasan Dinding Berupa Susunan Batu  
Dok: Nabilah Zata Dini, 2012

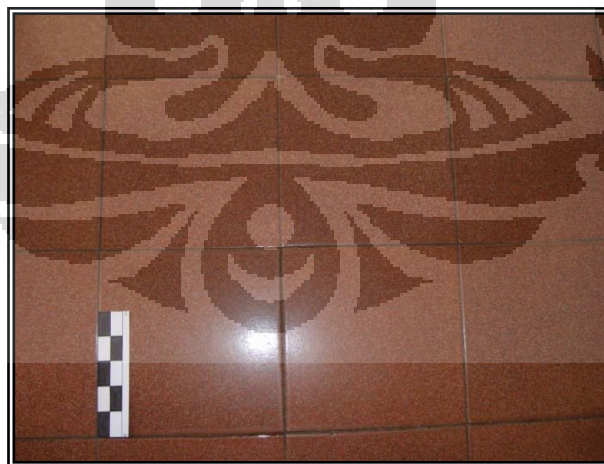
Lantai merupakan bagian permukaan dasar dari sebuah ruangan tempat untuk berdiri atau berjalan (Ching, 1995: 92). Lantai bangunan GKI Kwitang tidak lagi dilapisi ubin saat bangunan pertama kali dibuat. Bagian luar bangunan menggunakan keramik berwarna kemerahan berukuran 30x30 cm. Sementara itu di bagian dalam bangunan GKI Kwitang menggunakan keramik berukuran 40x40cm yang terhampar di seluruh ruangan gereja.

**Gambar 2.11:** Lantai Bagian Luar Bangunan  
Dok: Nabilah Zata Dini, 2012

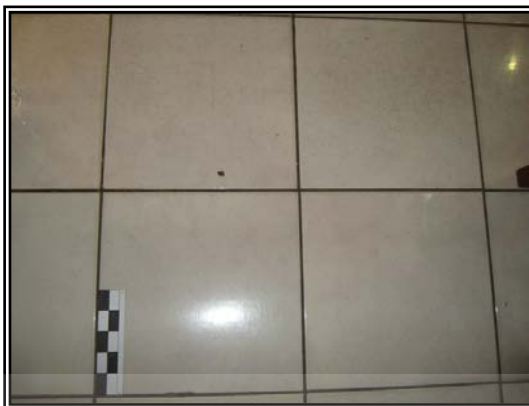
**Gambar 2.12:** Lantai Bagian Dalam Bangunan  
Dok: Nabilah Zata Dini, 2012

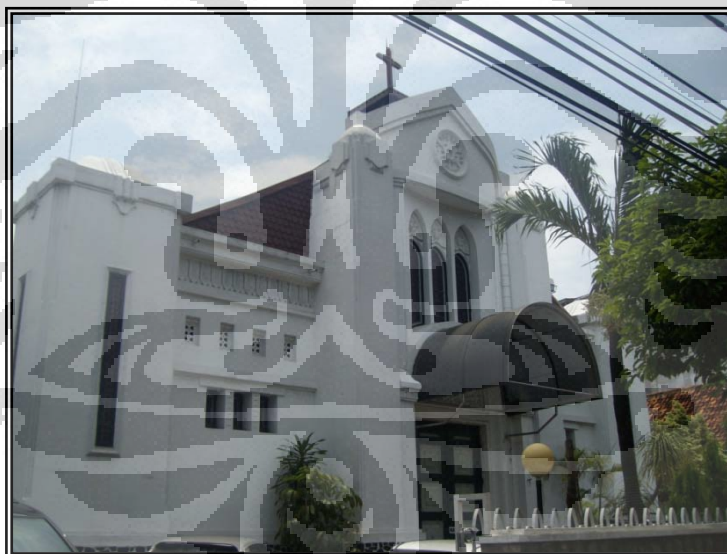
Dinding muka bagian utama atau fasad<sup>8</sup> merupakan tembok berwarna putih. Pada fasad terdapat ornamen tiga kaca patri yang masing-masing di atasnya terdapat ornamen daun semanggi, dan juga terdapat ornamen berbentuk lingkaran di atasnya.

**Gambar 2.13:** Tampak Muka Bangunan  
Dok: Nabilah Zata Dini, 2012

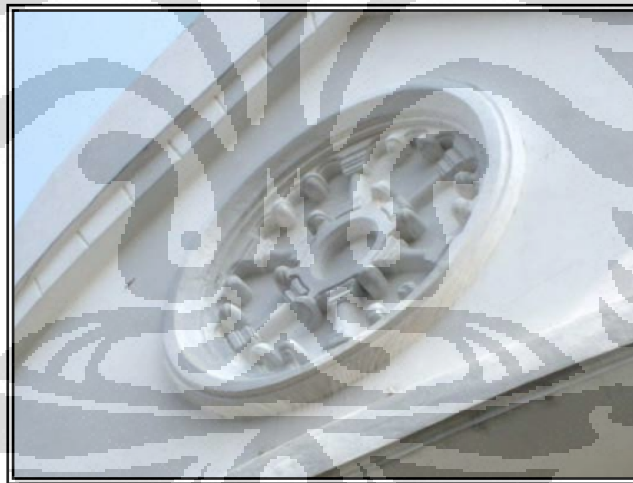
Ornamen tiga daun semanggi menunjuk kepada Allah Tritunggal (Allah Bapa, Anak, dan Roh Kudus) (Heuken, 2003: 195), sementara itu ornamen berbentuk lingkaran dalam arsitektur religius sering dipakai sebagai representasi untuk kesempurnaan (Pandini, 2004: 297). Pada bagian barat dinding muka bagian

**Gambar 2.15:** Ornamen Berbentuk Lingkaran  
Dok: Nabilah Zata Dini, 2012

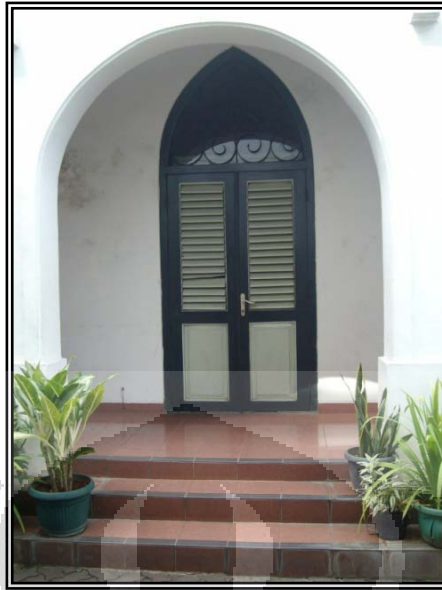
Pada bagian sisi timur terdapat koridor dan deretan lima pintu masuk dengan tiga susun anak tangga. Pada koridor sisi barat dan timur terdapat *arch*<sup>9</sup> berbentuk setengah lingkaran pada masing-masing pintu. Koridor pada sisi barat dan timur bangunan berfungsi untuk melindungi jemaat dari hujan dan panas, juga bisa dipakai untuk ruang cadangan saat pengunjung gereja tidak tertampung lagi di dalam ruang gereja, khususnya pada saat Natal (Pandin, 2004: 294).

**Gambar 2.17:** *Arch*

Semua *arch* memiliki bentuk yang sama, kecuali *arch* di depan pintu menuju ruang paduan suara. Terdapat 2 tipe *arch* pada bangunan GKI Kwitang.

Pada bagian sisi barat dan timur terdapat deretan *arch*. Hiasan *arch* pada bangunan GKI Kwitang berbentuk setengah lingkaran pada bagian atasnya. Bentuk *arch* setengah lingkaran merupakan adaptasi dari gaya Romanesque. Penerapan bentuk *arch* Romanesque juga terdapat pada gaya Renaissance, seperti yang terdapat pada bangunan Foundling Hospital di Florence, Italia. Penggunaan *arch* Romanesque jarang terlihat pada gaya Gotik yang mengutamakan dekorasi yang sangat kompleks (Sumalyo, 2003: 204). Pada bangunan GKI Kwitang bentuk *arch* ini mendominasi pada semua pintu di sisi barat dan timur. Di Indonesia, salah satu bangunan dengan deretan *arch* pada koridor adalah Kantor NIS di Semarang. Pada ruang paduan suara terdapat *arch* yang bentuknya berbeda dari yang lainnya (lihat 2.18), bagian bangunan ini baru dibangun pada tahun 1960-an saat dilakukan perluasan ruang utama pada bagian altar dan penambahan ruang paduan suara.

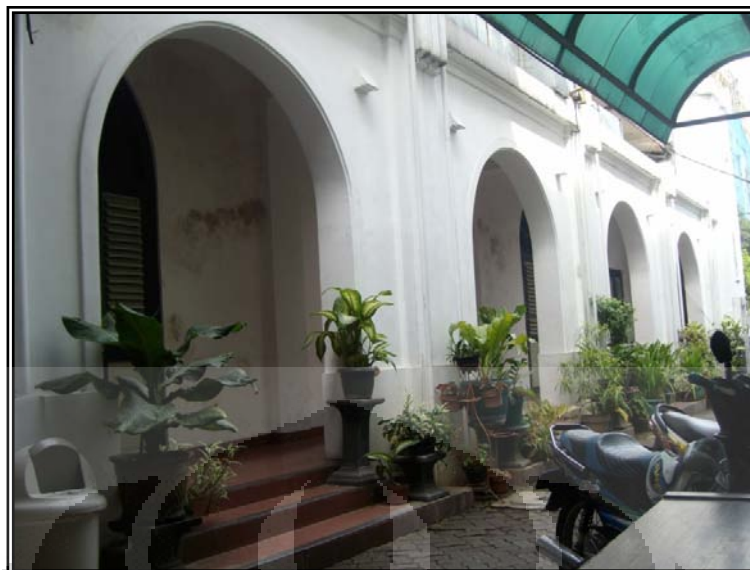
**Gambar 2.19:** Koridor Sisi Timur  
Dok: Nabilah Zata Dini, 2012

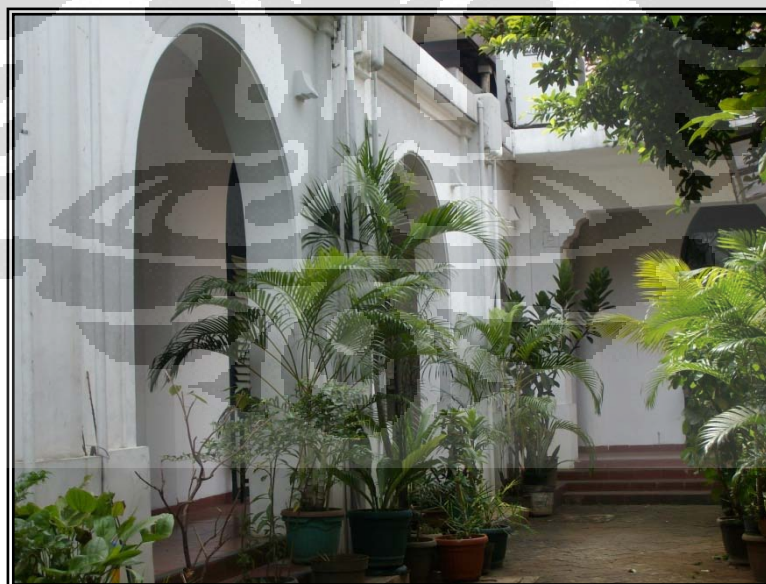
Pada bagian sisi barat terdapat koridor yang menyambung sampai ruang paduan suara, deretan 4 pintu masuk dan 3 susun anak tangga. Pada sisi barat terdapat bangunan ruang paduan suara. Pada ruang paduan suara ini juga terdapat satu pintu masuk.

**Gambar 2.20:** Koridor Sisi Barat  
Dok: Nabilah Zata Dini, 2012

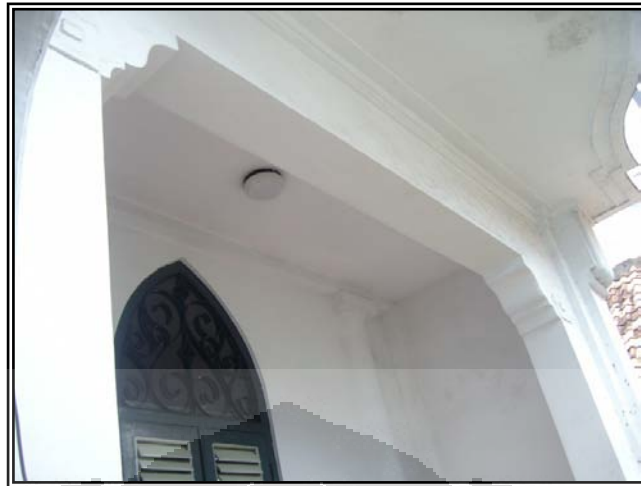
**Gambar 2.21:** Arch pada Pintu Masuk Menuju Ruang Paduan Suara  
Dok: Nabilah Zata Dini, 2012

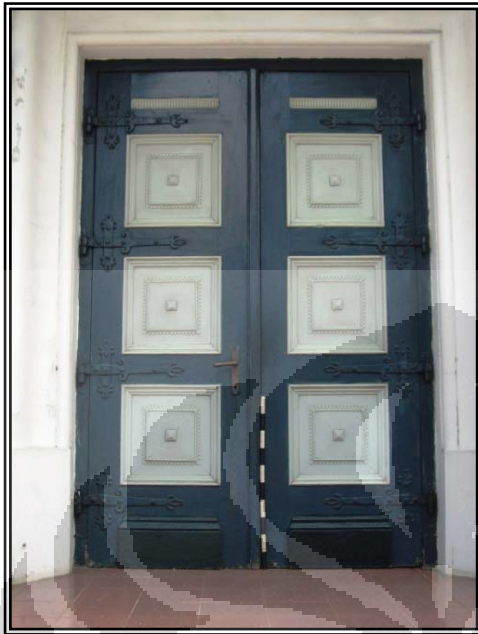
Pintu masuk utama GKI Kwitang terbuat dari kayu dan berdaun pintu ganda. Pintu berbentuk persegi panjang dengan tinggi 3,10 m dan lebar 2,10 m. Pada pintu utama ini mempunyai satu gagang pintu masuk yang terbuat dari besi. Pada masing-masing daun pintu terdapat empat engsel<sup>10</sup> yang terbuat dari besi

Pada daun pintu juga terdapat ornamen yang berbentuk persegi berukuran 30 x 30 cm.

**Gambar 2.23:** Pintu Utama Bangunan  
Dok: Tommy Pratomo, 2012

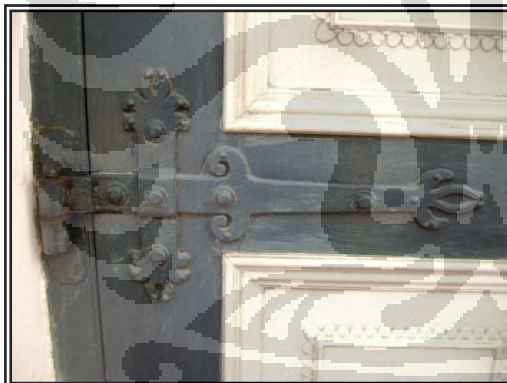
**Gambar 2.25:** Engsel  
Dok: Tommy Pratomo, 2012

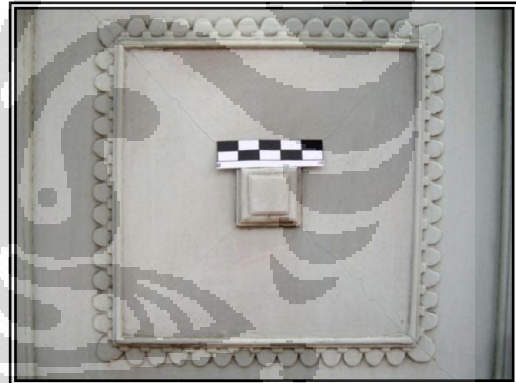
**Gambar 2.26:** Ornamen pada Pintu  
Dok: Tommy Pratomo, 2012

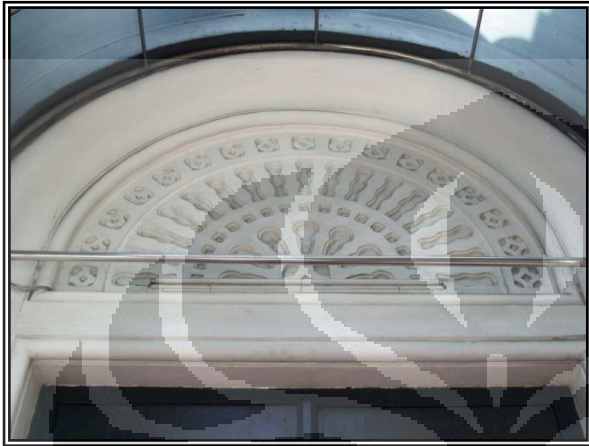
Pada bagian atas pintu terdapat ornamen berbentuk setengah lingkaran. Pada bagian atas pintu masuk terdapat kanopi tambahan. Pintu masuk utama letaknya agak menjorok ke dalam. Pada sisi kiri dan kanan pintu masuk terdapat *pilaster*<sup>11</sup>.

**Gambar 2.27:** Ornamen Setengah Lingkaran  
Dok: Tommy Pratomo, 2012

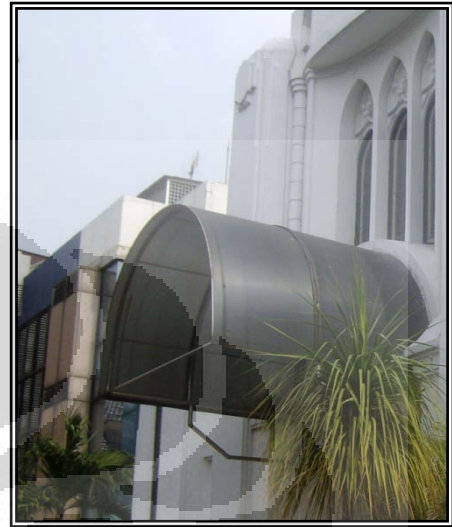
**Gambar 2.28:** Kanopi Tambahan  
Dok: Nabilah Zata Dini, 2012

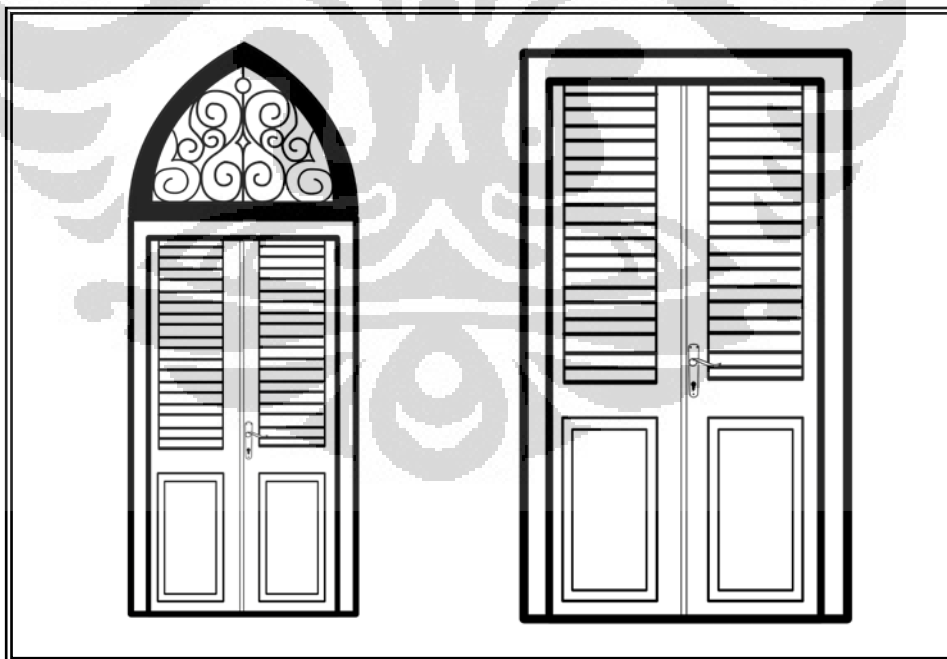
**Gambar 2.31:** Bentuk Pintu  
Dibuat oleh: Dewi Puspita, 2012

berukuran 1,43 x 2,3 m dan di atas pintu masuk terdapat ornamen berbentuk lengkungan dengan hiasan sulur-suluran. Pada sisi ini terdapat satu pintu masuk menuju ruang paduan suara.

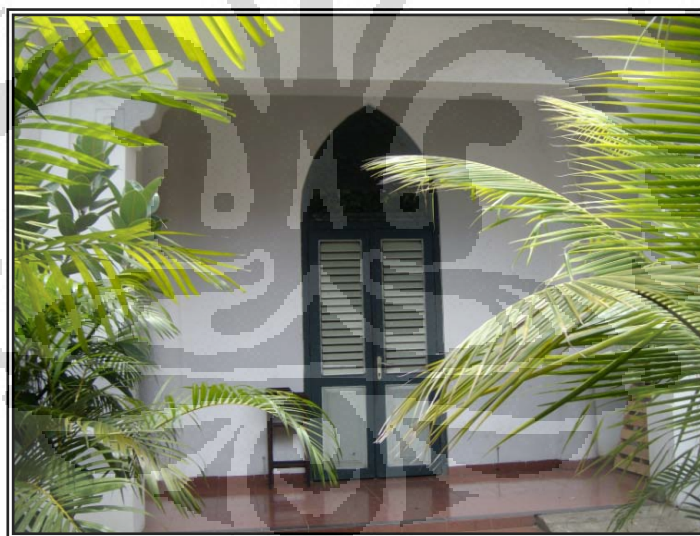
**Gambar 2.33:** Salah Satu Pintu Sisi Barat Menuju Ruang Paduan Suara  
Dok: Nabilah Zata Dini, 2012

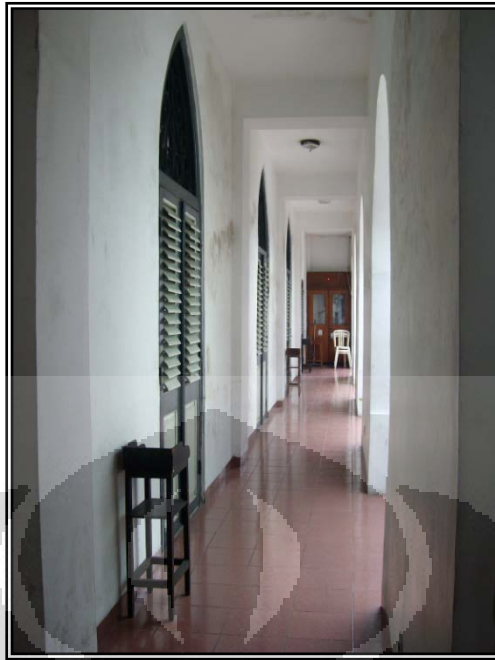
Pada sisi timur bangunan terdapat pintu masuk sebanyak 5 pintu. Masing-masing pintu berukuran 1,3 x 2,3 m dan di atas pintu masuk terdapat ornamen berbentuk lengkungan dengan hiasan sulur-suluran, juga terdapat satu pintu masuk yang langsung menuju ke ruang paduan suara. Pada sisi ini juga terdapat pintu masuk ke dalam ruang konsistori.

**Gambar 2.34:**Pintu Sisi Timur  
Dok: Nabilah Zata Dini, 2012

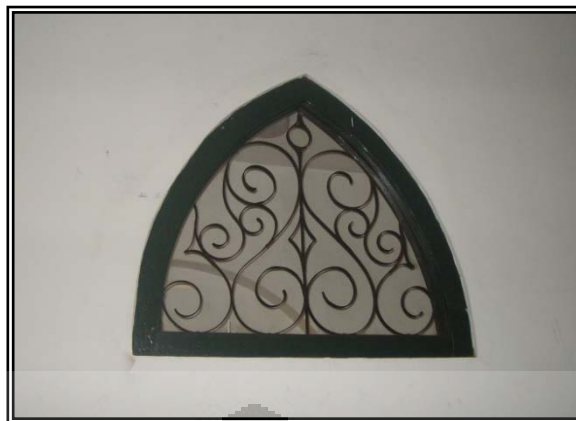
**Gambar 2.36:** Jendela Berbentuk Lengkungan  
Dok: Nabilah Zata Dini, 2012

Jendela berbentuk lengkungan dengan hiasa sulur-suluran terdapat sebanyak 4 jendela (2 di bagian selatan dinding timur dan 2 di ruang paduan suara) dan merupakan jendela yang tidak dapat dibuka. Jendela ini berfungsi sebagai tempat masuknya cahaya.

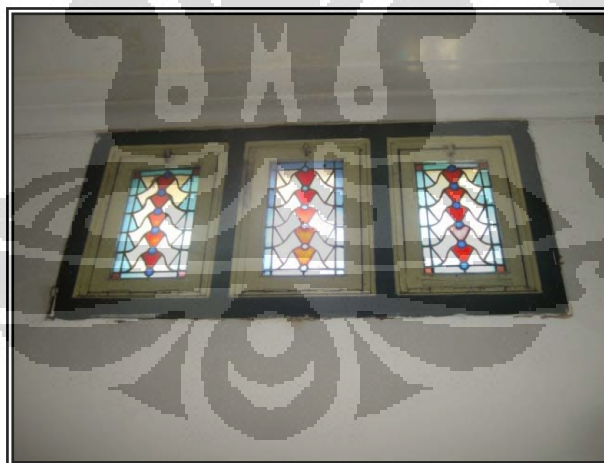
Jendela dengan hiasan kaca patri terdapat di dinding selatan (sisi barat dan timur) masing-masing terdiri dari 3 deretan jendela dan merupakan jendela yang dapat dibuka. Jendela ini berfungsi untuk pertukaran udara dan masuknya cahaya.

**Gambar 2.37:** Jendela dengan Hiasan Kaca Patri  
Dok: Nabilah Zata Dini, 2012

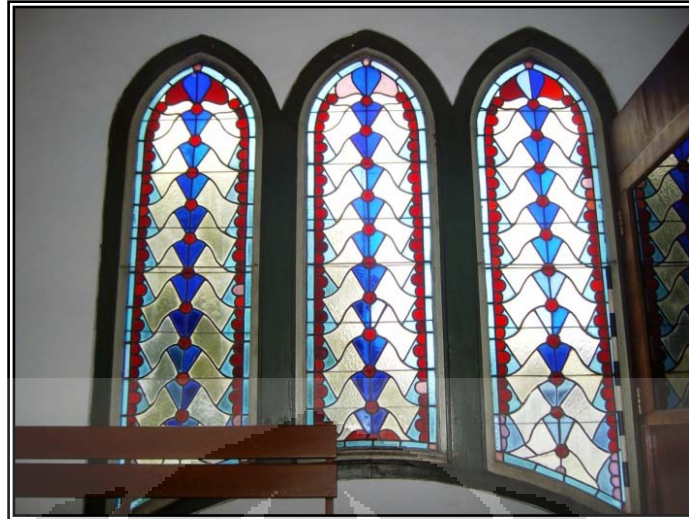
Jendela kaca patri pada balkon terdapat sebanyak 3 jendela yang merupakan jendela yang tidak bisa dibuka. Jendela ini berfungsi sebagai tempat masuknya cahaya.

**Gambar 2.38:** Jendela Kaca Patri pada Balkon  
Dok: Nabilah Zata Dini, 2012

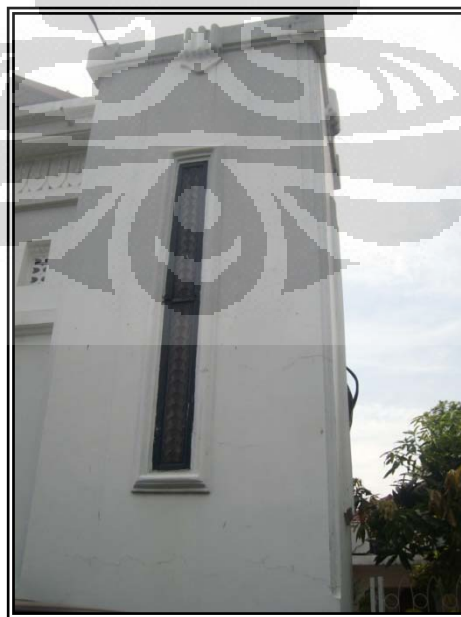
Hiasan kaca patri terdapat di jendela bangunan utama dinding selatan sisi barat dan timur. Masing-masing sisi terdapat 3 jendela. Pada ruang gudang terdapat kaca patri di dinding sisi timur dan utara. Pada ruang tangga kaca patri di dinding sisi barat dan utara.

**Gambar 2.41:** Kaca Patri Ruang Tangga  
Dok: Nabilah Zata Dini, 2012

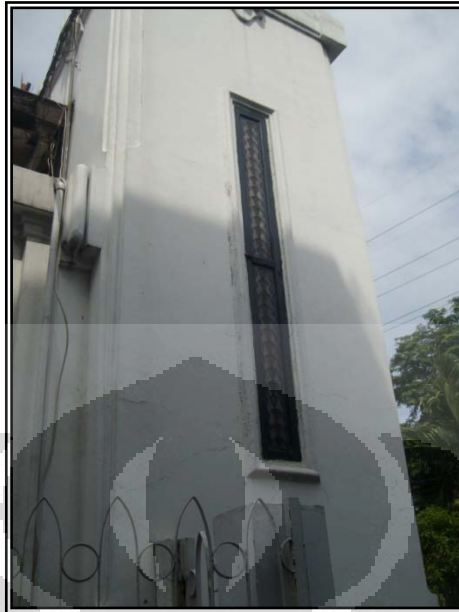
**Gambar 2.42:** Kaca Patri Ruang Gudang  
Dok: Nabilah Zata Dini, 2012

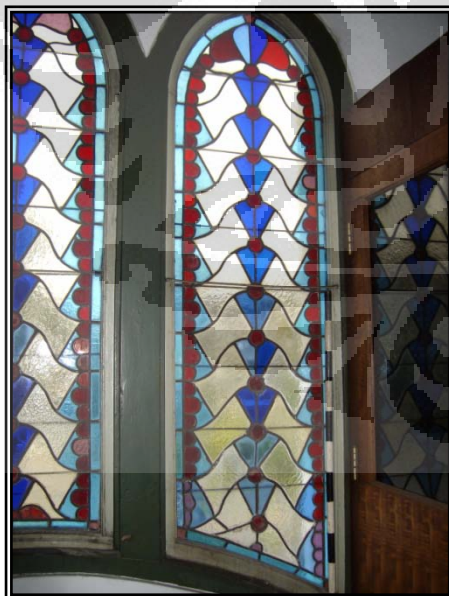
Pada ventilasi berbentuk persegi panjang di ruang utama gereja juga terdapat kaca patri. Sedangkan pada balkon terdapat kaca patri yang berbentuk lengkungan sebanyak 3 jendela.

**Gambar 2.43:** Kaca Patri pada Balkon  
Dok: Nabilah Zata Dini, 2012

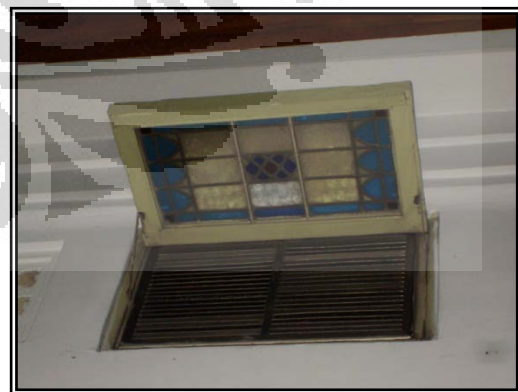
**Gambar 2.44:** Kaca Patri pada Ventilasi  
Dok: Nabilah Zata Dini, 2012

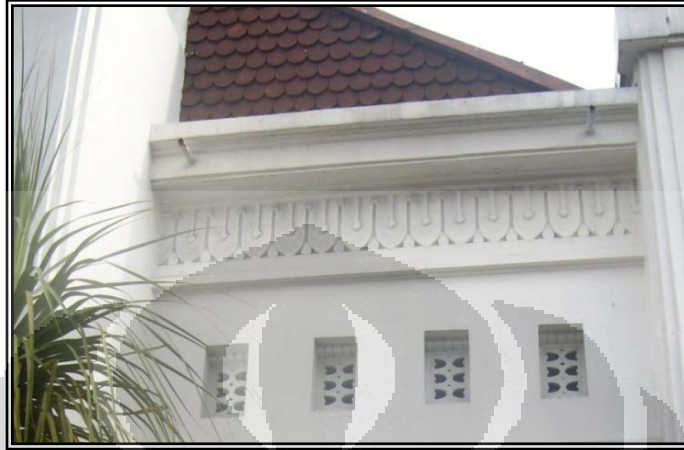
Ventilasi adalah lubang tempat pertukaran udara. Terdapat 2 jenis ventilasi pada bangunan ini, yaitu ventilasi yang berbentuk lubang pada tembok dan

ventilasi berbentuk persegi panjang yang dapat dibuka-tutup. Ventilasi yang berbentuk lubang pada tembok terdapat sebanyak 32 buah pada seluruh bagian dinding bangunan utama gereja dan berukuran 40 x 25 cm.

**Gambar 2.45:** Ventilasi  
Dok: Nabilah Zata Dini, 2012

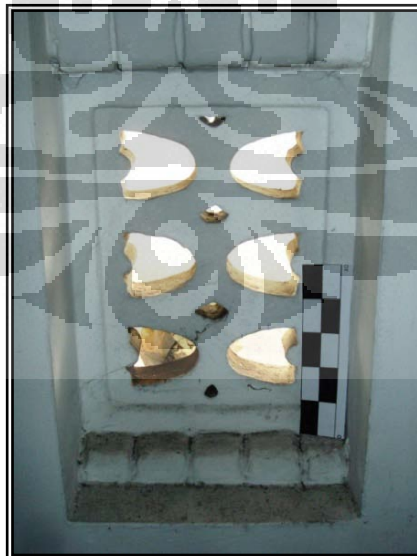
Ventilasi berbentuk persegi panjang terdapat sebanyak 16 ventilasi pada dinding sisi selatan, barat, dan timur. Jendela ini berfungsi untuk tempat pertukaran udara. Kedua jenis ventilasi tersebut letaknya selang seling pada dinding sisi utara, barat, dan timur. Ventilasi yang tersebar pada semua sisi permukaan dinding merupakan ciri dari arsitektur tropis (Sumalyo, 1993: 122).

**Gambar 2.46:** Detail Ventilasi  
Dok: Tommy Pratomo, 2012

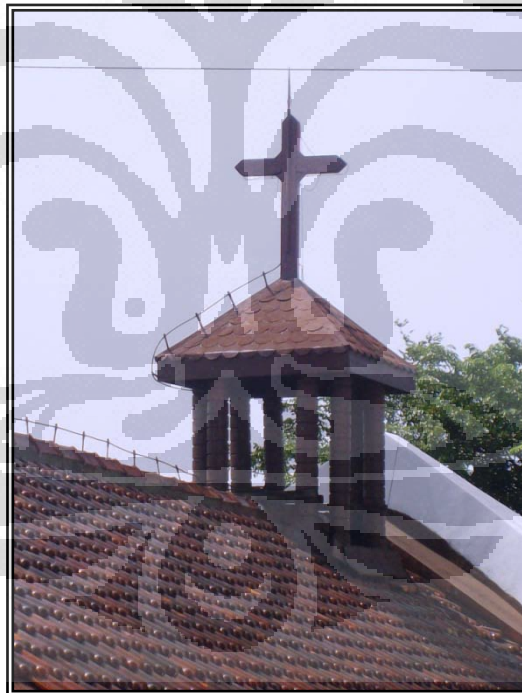
Bagian atap GKI Kwitang berbentuk limasan dan terdapat jendela atap atau disebut juga jendela *dormer*<sup>12</sup> sebanyak tujuh pada sisi timur dan empat pada sisi barat . Atap ditutupi oleh genting berwarna merah yang terbuat dari tanah liat. Pada bagian jendela *dormer* dilapisi seng yang berwarna merah senada dengan warna genting. Pada puncak atap terdapat hiasan tambahan berbentuk limas segi empat dan terdapat salib di atasnya.

**Gambar 2.50:** Hiasan pada Puncak Atap  
Dok: Nabilah Zata Dini, 2012

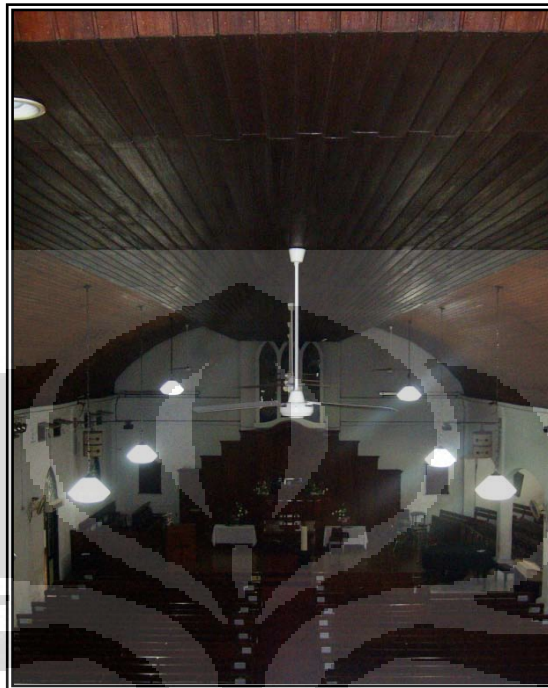
dan di tengah kerangka terdapat *ceiling*<sup>13</sup>. Bagian kerangka atap digunakan untuk menggantung lampu dan kipas angin.

**Gambar 2.51:** Kerangka Atap  
Dok: Nabilah Zata Dini, 2012

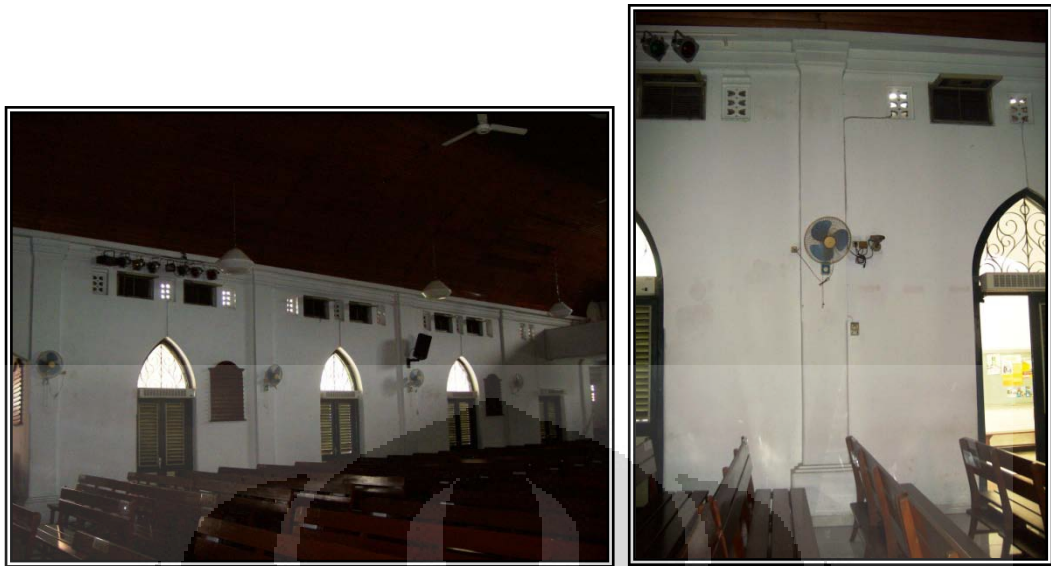
utama terdapat 8 pilaster, 4 pilaster pada dinding timur dan 4 pilaster pada dinding barat. Pilaster berukuran lebar 65 cm dengan tinggi 4,8 m.

**Gambar 2.58:** Pilaster pada Ruang Ibadah Utama  
Dok: Nabilah Zata Dini, 2012

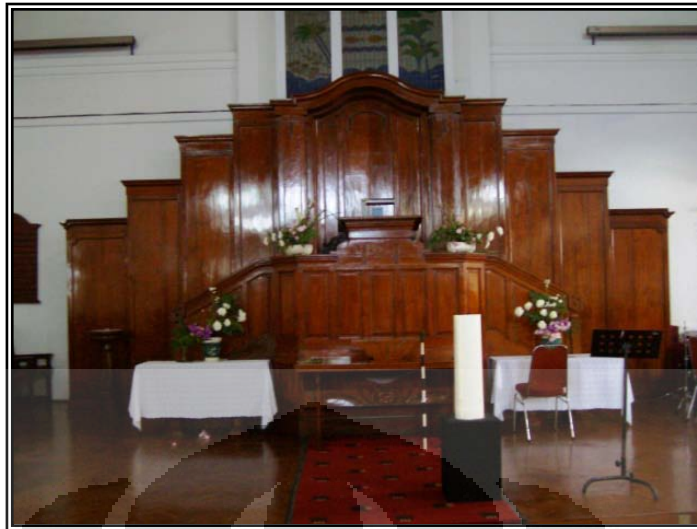
Lantai altar dibuat lebih tinggi dari ruang ibadah utama. Pada altar terdapat mimbar yang digunakan pendeta untuk berkhotbah dan tempat duduk majelis jemaat, meja, dan lilin. Semua komponen pada altar terbuat dari kayu.

**Gambar 2.60:** Altar  
Dok: Nabilah Zata Dini, 2012

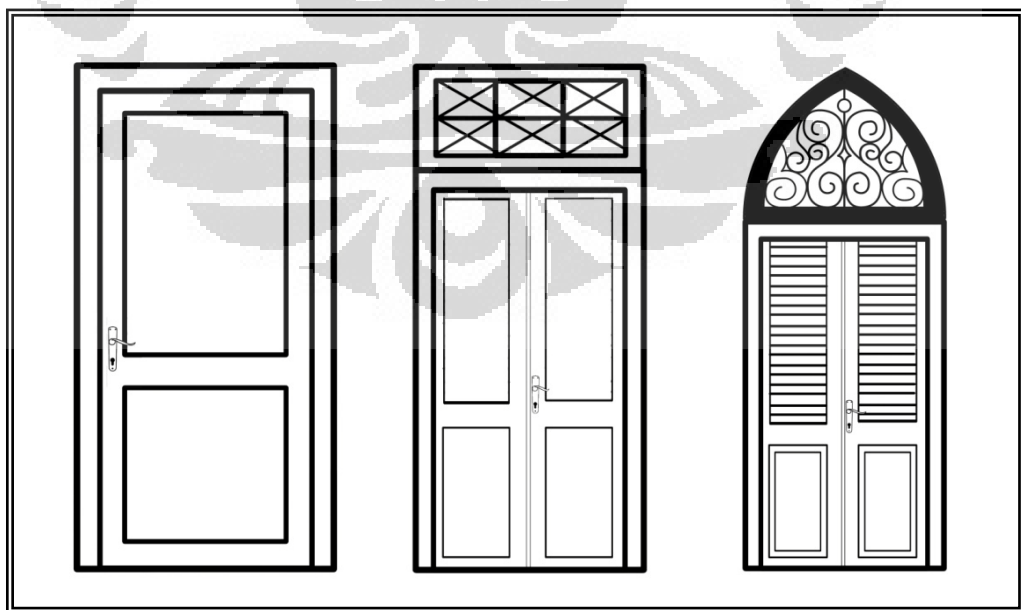
Ruang konsistori merupakan ruangan yang dipakai para pendeta untuk rapat dan mempersiapkan ibadah. Terdapat pintu pada sisi timur ruangan (yang merupakan pintu dari sisi luar bangunan), pintu pada sisi barat ruangan (pintu menuju rumah pendeta), dan pintu pada sisi utara ruangan (pintu yang tersambung dengan bangunan utama gereja). Ruang konsistori merupakan ruangan berbentuk persegi panjang dengan ukuran 7 x 7,5 meter.

**Gambar 2.61:** Pintu-pintu pada Ruang Konsistori  
Dibuat oleh: Dewi Puspita, 2012

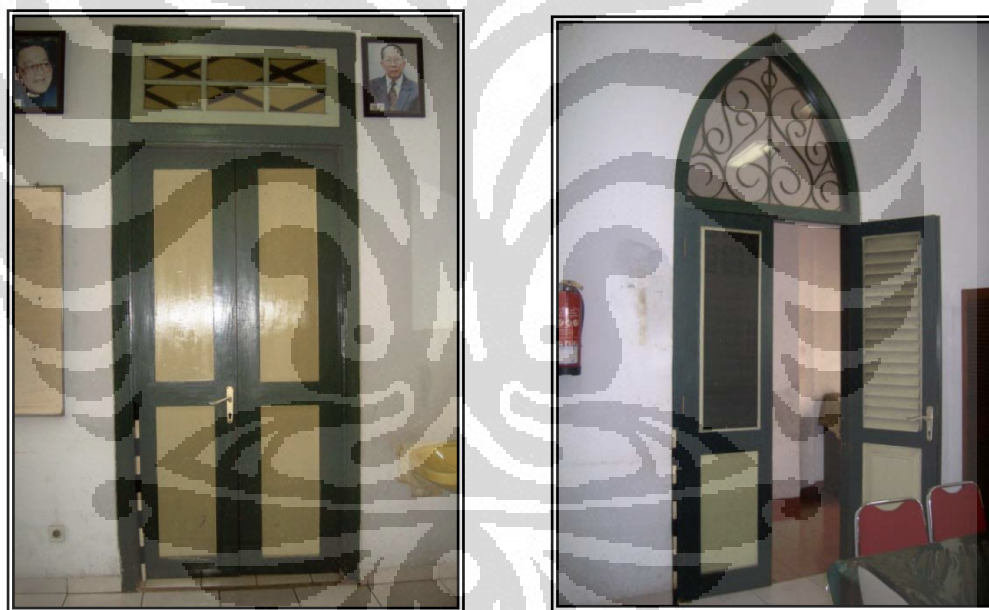
**Gambar 2.63:** Pintu Sisi Timur  
Dok: Nabilah Zata Dini, 2012

**Gambar 2.64:** Pintu Sisi Barat  
Dok: Nabilah Zata Dini, 2012

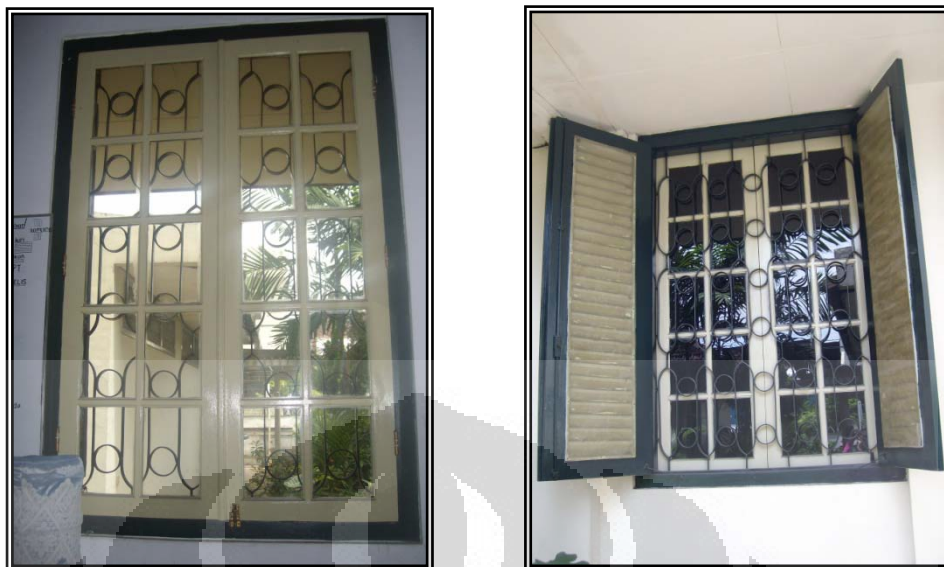
Pada ruang konsistori terdapat 2 jendela berbentuk persegi panjang yang dapat dibuka dengan dua daun jendela pada dinding sisi utara. Jendela pada ruang konsistori merupakan jenis jendela *jalousie*<sup>14</sup>.

**Gambar 2.65:** Jendela Ruang Konsistori  
Dok: Nabilah Zata Dini, 2012

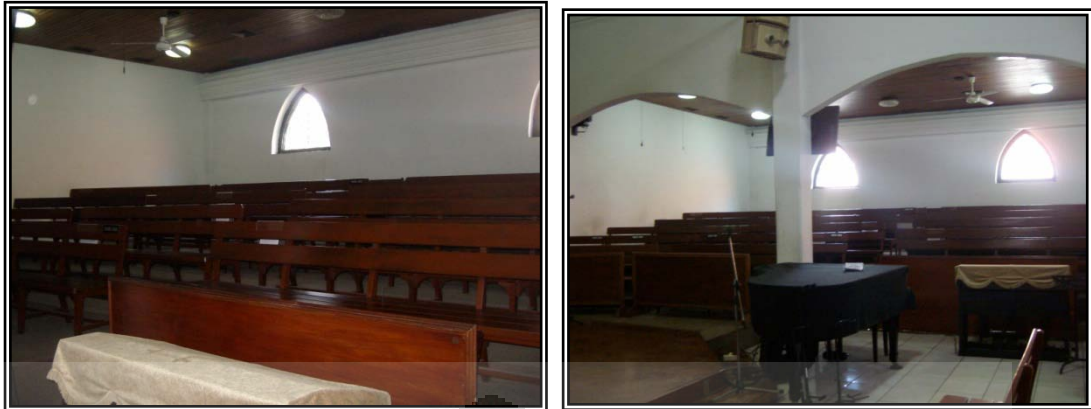
Ruang paduan suara terletak di sisi timur dari altar GKI Kwitang. Tempat ini berfungsi sebagai tempat menyanyi paduan suara gereja dalam mengiringi kegiatan keagamaan di dalam gereja. Pada ruang paduan suara terdapat deretan kursi yang menghadap ke arah altar. Kursi terbuat dari kayu dengan bentuk persegi panjang, terdiri dari 7 baris kursi.

**Gambar 2.67:** Ruang Paduan Suara  
Dok: Nabilah Zata Dini, 2012

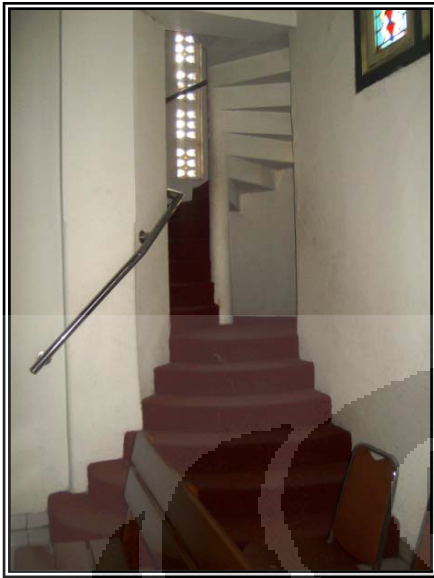
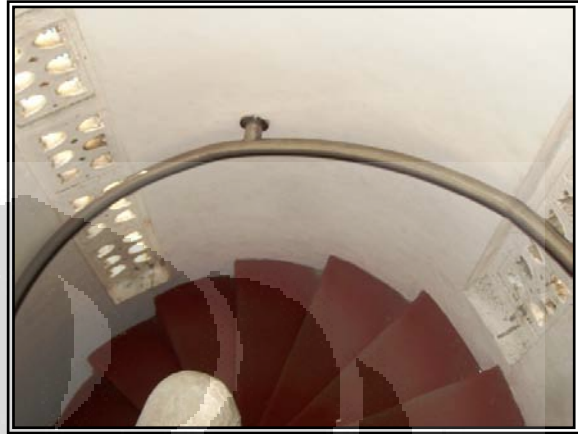
Tangga menuju balkon lantai dua bangunan GKI Kwitang terdapat di sisi barat bangunan. Tangga terdiri dari 19 anak tangga dengan ukuran panjang 1,4 m yang berbentuk melingkar dengan ruas jari-jari sepanjang 100 cm. Tangga jenis ini disebut tangga spiral<sup>15</sup>. Anak tangga dilapisi ubin dan ditutupi dengan karpet berwarna merah. Pada ruangan tangga terdapat ventilasi yang tersusun secara vertikal dan hiasan satu lampu.

**Gambar 2.69:** Tangga Menuju Balkon  
Dok: Tommy Pratomo, 2012

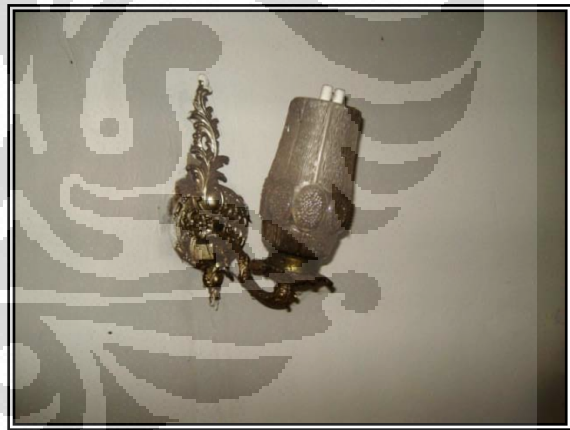
**Gambar 2.71:** Lampu Ruang Tangga  
Dok: Tommy Pratomo, 2012

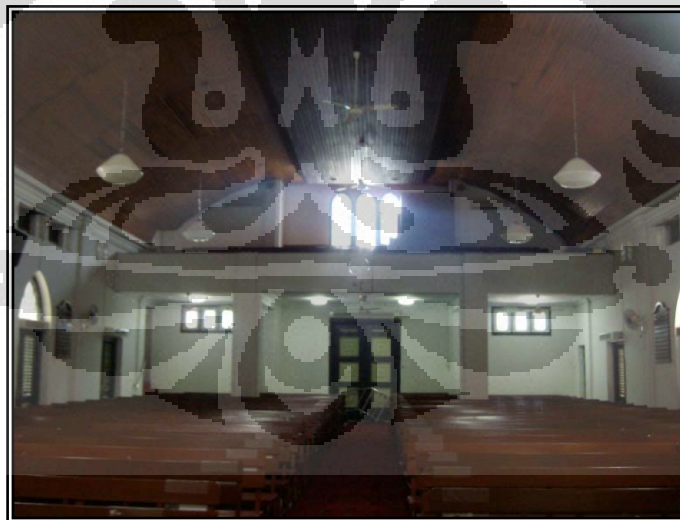
Balkon bangunan terletak pada sebelah atas bagian utara bangunan. Denah balkon berbentuk persegi panjang dengan ukuran lebar 12,4 m, panjang 4,2 m serta tinggi dari permukaan lantai bawah 4,4 m.

**Gambar 2.73:** Balkon dilihat dari Altar  
Dok: Nabilah Zata Dini, 2012

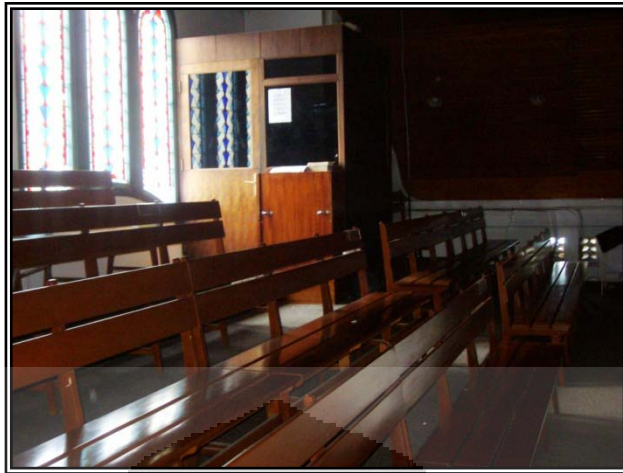
**Gambar 2.74:** Kursi-kursi di Balkon dan Ruang *Sound System*  
Dok: Nabilah Zata Dini, 2012

Pada balkon terdapat kursi-kursi untuk jemaat beribadah dan terdapat tiga kaca patri berbentuk lengkungan patah. Pada balkon juga terdapat ruangan kayu yang berfungsi untuk mengatur *sound system* di gereja. Balkon ditopang oleh 2 pilar dengan ukuran 70x60 cm dengan tinggi 3,6 m.

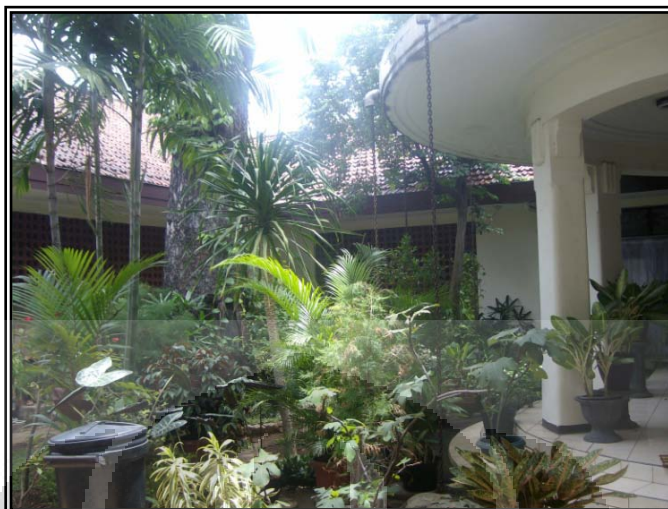
**Gambar 2.79:** Rumah Pendeta  
Dok: Nabilah Zata Dini, 2012

Rumah pendeta terletak di bagian selatan bangunan pada sisi barat. Rumah pendeta tersambung dengan ruang konsistori. Pada rumah pendeta terdapat *portico*<sup>16</sup> dengan pilar-pilar yang dihiasi ornamen pada bagian atasnya. *Portico* menyatu dengan bangunan utama gereja.

Rumah pendeta yang ada sekarang merupakan bangunan yang telah ada sejak pemugaran pada tahun 1921 dan sebagian merupakan bangunan baru yang menyambung dengan bangunan lama. Bangunan baru berada di bagian utara sisi barat dari *portico*. Pendeta yang tinggal di rumah tersebut adalah kepala pendeta GKI Kwitang yang sedang menjabat.

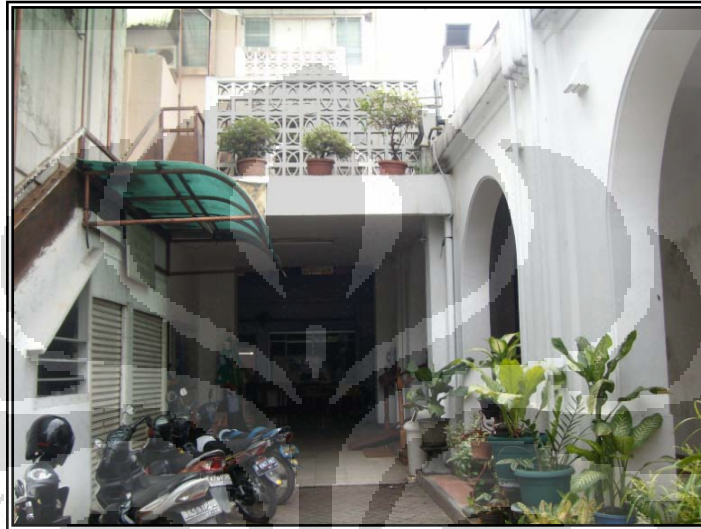
**Gambar 2.83:** Bangunan Kantor Majelis Jemaat  
Dok: Nabilah Zata Dini, 2012

Kantor majelis jemaat terletak di selatan bangunan sebelah timur. Bangunan kantor terdiri dari 3 lantai. Pada lantai pertama terdapat aula dan ruangan kantor majelis jemaat. Pada lantai 2 terdapat ruang kantor komisaris gereja dan perpustakaan, pada lantai 3 juga terdapat aula.

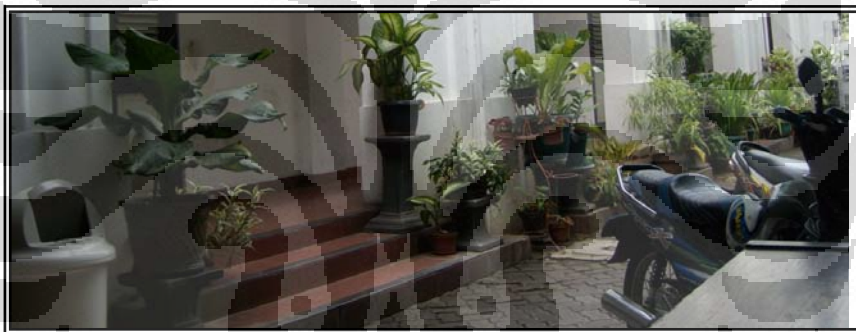
**Gambar 3.1:** Bagian Kaki Sisi Barat  
Dok: Nabilah Zata Dini, 2012

Terdapat perbedaan ketinggian antara lantai bangunan dan permukaan tanah. Bagian kaki pada bangunan GKI Kwitang merupakan anak tangga menuju ruang utama gereja, pintu masuk utama terletak di sisi utara, dan terdapat deretan pintu masuk tambahan di sisi barat dan sisi timur bangunan gereja. Bentuk bangunan yang ditinggikan dari permukaan tanah biasanya lazim diterapkan pada bangunan kolonial di Indonesia. Hal ini terkait dengan kaidah Neo Klasik. Perbedaan ini dimaksudkan untuk membedakan antara ketinggian ruang yang sakral dan ruang yang profan (Purwestri, 2007: 26). Bentuk kaki bangunan seperti ini juga dapat dilihat pada Gereja Immanuel, Jakarta.

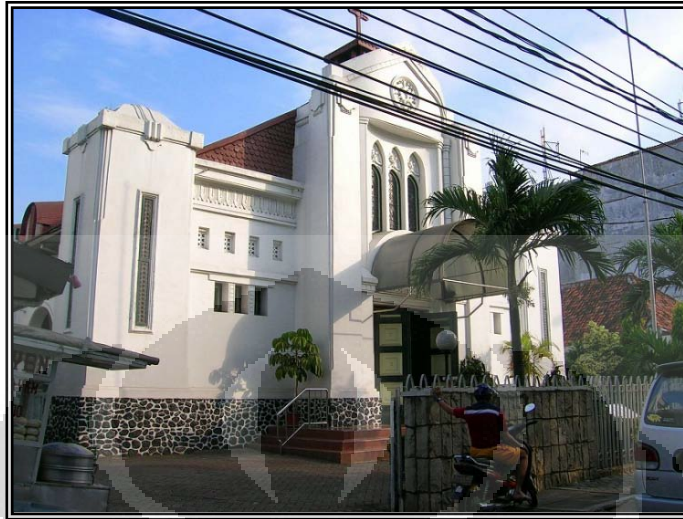
**Gambar 3.4:** Fasad GKI Kwitang  
Dok: Nabilah Zata Dini, 2012

Bagian fasad gereja ini dipengaruhi oleh gaya *Art Nouveau*<sup>17</sup> dan *Art Deco*<sup>18</sup>. Hal ini dapat dilihat dari penggunaan ornamen berbentuk geometris dan penggunaan kaca patri. Bentuk fasad memiliki kemiripan dengan fasad pada gedung Bappenas yang di desain dan dibangun bersamaan dengan renovasi pertama bangunan GKI Kwitang (Pandini, 2004: 294). Bentuk ventilasi dan

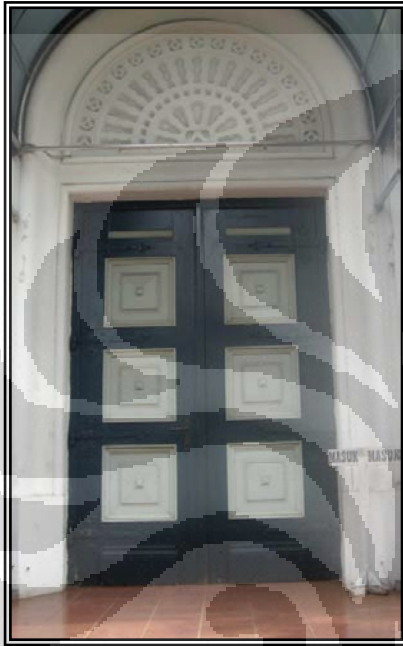
**Gambar 3.6:** Pintu Utama  
Dok: Nabilah Zata Dini, 2012

Pintu utama dengan ornamen berbentuk setengah lingkaran di atasnya merupakan pengaruh dari gaya Romanesque<sup>19</sup>. Bentuk pintu seperti ini dapat

dilihat pada bangunan Katedral Pisa di Italia yang dibangun pada abad XI<sup>20</sup>. Ornamen yang terdapat pada pintu dan di atas pintu masuk merupakan bentuk geometris simetris, salah satu ciri dari *Art Deco*. Bentuk pintu seperti ini juga dapat ditemukan pada Gereja Hati Kudus Yesus, Surabaya yang menerapkan gaya bangunan campuran *Art Nouveau* dan *Art Deco*. Pada sekeliling pintu juga terdapat *architrave*<sup>21</sup> berbentuk silinder dengan *plint*<sup>22</sup> berbentuk balok.

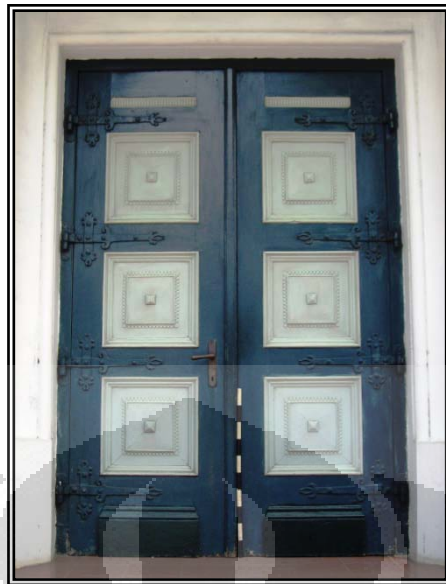
**Gambar 3.9:** *Architrave* pada Pintu Utama  
Dok: Nabilah Zata Dini, 2012

<sup>21</sup> *Architrave* adalah hiasan yang membingkai sekeliling pintu atau jendela (Ching, 1995:186).

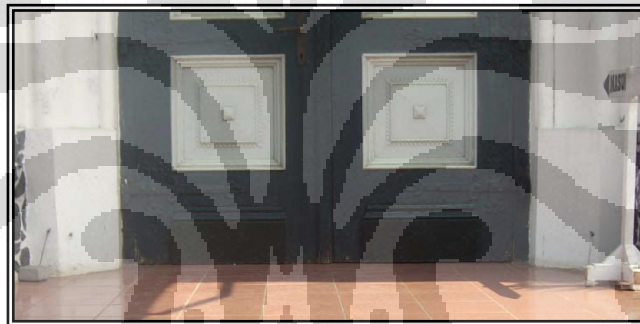
**Gambar 3.10:** *Plint* pada Pintu Utama  
Dok: Nabilah Zata Dini, 2012

<sup>22</sup> *Plint* adalah bagian dasar dari *architrave* yang letaknya tepat di atas lantai (Ching, 1995:186).

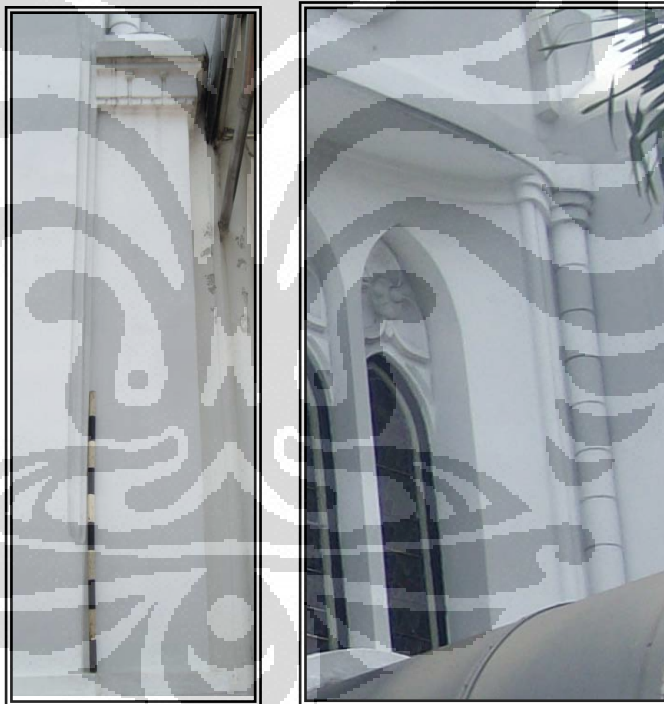
. Penggunaan pilaster lazim digunakan pada bangunan klasik Eropa namun dengan hiasan yang lebih raya, pada bangunan GKI Kwitang bentuk pilaster lebih sederhana. Pilaster jenis pertama terdapat pada sisi kiri dan kanan pintu masuk utama dan berbentuk persegi empat. Pilaster jenis kedua terdapat di sisi kanan dan kiri kaca patri di atas pintu masuk, merupakan pilaster berbentuk silinder yang memiliki ruas. Bentuk geometris yang membentuk pilaster merupakan pengaruh dari gaya *Art Deco*.

**Gambar 3.12:** Pilaster pada Fasad  
Dok: Nabilah Zata Dini, 2012

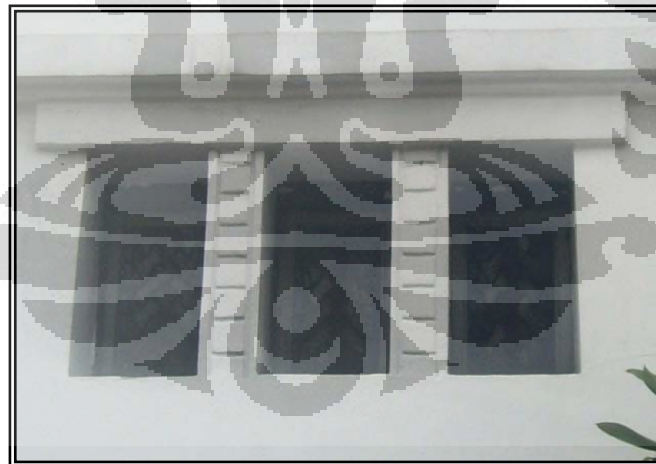
**Gambar 3.14:** Kaca Patri pada Fasad Dinding Sisi Barat dan Timur  
Dok: Nabilah Zata Dini, 2012

Penggunaan kaca patri pada jendela gereja mendapat pengaruh dari gaya *Art Nouveau*. Motif kaca patri yang digunakan pada jendela fasad gereja adalah motif geometris. Kaca patri terdapat di atas pintu masuk utama dan terdiri dari deretan tiga kaca. Bentuk peletakan kaca seperti ini disebut juga dengan *clere-*

*story*<sup>23</sup>. Menurut Heuken tiga jendela yang disusun berderetan ini memiliki pengertian yang menunjuk kepada Allah Tri Tunggal (Heuken, 2003: 194). Sementara itu kaca patri yang terdapat pada sisi selatan dinding barat dan timur hiasan kaca patri terdapat pada jendela yang dapat dibuka dan berfungsi sebagai pertukaran udara dan pencahayaan alami.

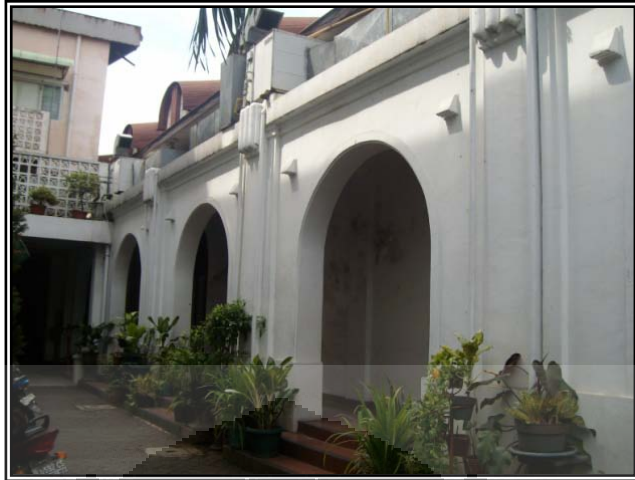
**Gambar 3.22:** Deretan *Arch* Bangunan GKI Kwitang  
Dok: Nabilah Zata Dini, 2012
