**GKI KWITANG: TINJAUAN ARSITEKTUR DAN PEMUGARAN  
DALAM RANGKA PELESTARIAN BANGUNAN CAGAR BUDAYA**

**SKRIPSI**

**FAKULTAS ILMU PENGETAHUAN BUDAYA  
PROGRAM STUDI ARKEOLOGI  
DEPOK  
JULI 2012**

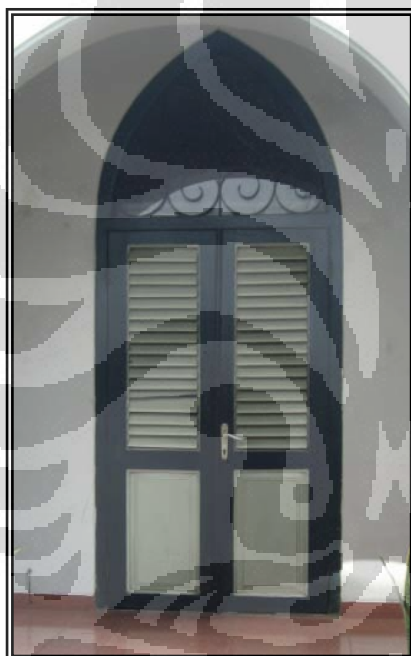
**Gambar 3.25:** Pintu Sisi Barat dan Timur  
Dok: Nabilah Zata Dini, 2012

Pintu pada sisi barat dan timur merupakan pintu yang terdiri dari dua daun pintu yang terbuat dari kayu. Terdapat hiasan lengkung patah di atas pintu dengan hiasan sulur-suluran yang juga berfungsi untuk pencahayaan alami. Hiasan lengkung patah di atas pintu ini jika diperhatikan serupa dengan hiasan lengkung patah yang ada pada gereja bergaya Gotik<sup>24</sup>. Hiasan lengkung patah merupakan ciri umum dari gaya gotik sehingga arsitektur gotik lazim disebut dengan *pointed architecture*. Bentuk hiasan lengkung patah adalah pengaruh dari arsitektur Romanesque, gaya arsitektur yang berkembang sebelum arsitektur Gotik (Sumalyo, 2003:140-141).

Pada pintu tidak sepenuhnya menerapkan gaya Gotik, dapat dilihat dari penggunaan bilah-bilah kayu yang tersusun secara horizontal pada pintu. Jenis pintu seperti ini memungkinkan terjadinya sirkulasi udara. Bentuk pintu seperti ini lazim digunakan pada bangunan di iklim tropis dan disebut dengan *louvered*

*door*<sup>25</sup>. Bilah-bilah kayu pada pintu juga terdapat pada jendela di ruang konsistori. Pada bangunan NIS Semarang juga menggunakan pintu dengan bilah-bilah kayu horizontal. Namun saat ini pada bagian dalam pintu-pintu sisi barat dan timur telah ditutupi dengan kaca, hal ini berfungsi untuk mencegah udara keluar dikarenakan penggunaan AC di dalam ruangan pada saat ini.

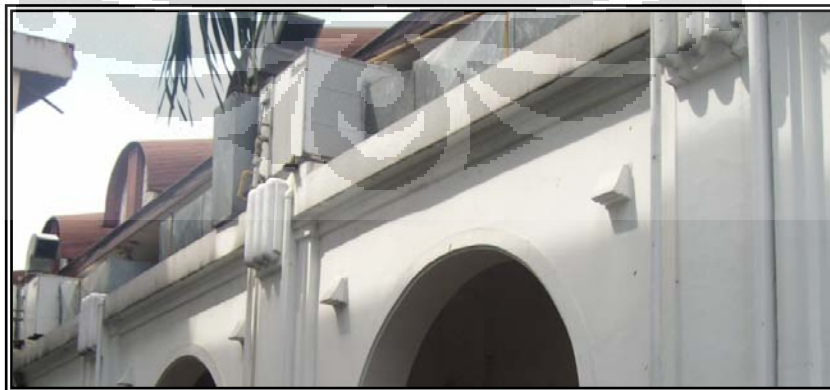
Pada bagian dinding sisi timur dan barat terdapat ornamen berbentuk silinder dan ornamen berbentuk persegi yang menonjol keluar dan berada di antara *arch*. Penggunaan bentuk geometris pada ornamen merupakan pengaruh dari gaya *Art Deco*, seperti ornamen yang terdapat pada bagian fasad bangunan.

**Gambar 3.28:** Ornamen pada Sisi Barat dan Timur  
Dok: Nabilah Zata Dini, 2012

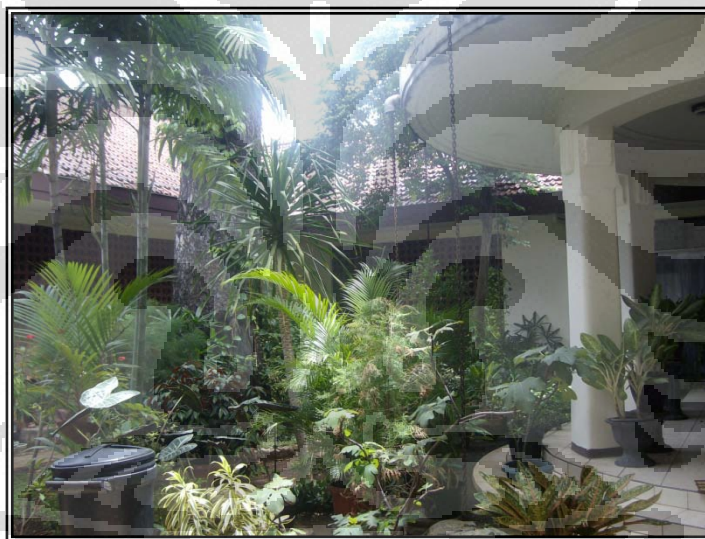
**Gambar 3.29:** *Portico* pada Teras yang Menghadap ke Halaman  
Dok: Nabilah Zata Dini, 2012

Pada bagian sisi utara terdapat teras. Pada teras terdapat *portico* yang menyatu dengan bagian badan bangunan. Umumnya, teras bangunan kolonial Belanda terbuka dan menghadap langsung ke taman atau halaman karena letaknya yang di bagian depan bangunan sehingga merupakan ruang publik yang dapat dimasuki oleh siapa saja, serta terdapat pilar-pilar penunjang struktur atap (Wardani dan Ivada, 2009: 59). Pada bangunan ini teras terdapat pada bagian belakang bangunan dan menghadap ke taman. Pada *portico* terdapat deratan pilar berbentuk balok dengan hiasan *molding*<sup>26</sup> pada bagian atasnya. Terdapat dua jenis *molding*, yaitu: *molding* yang berbentuk silinder dan *molding* yang berbentuk huruf S. Teras bangunan gereja merupakan penghubung dari eksterior ke interior. Pada teras terdapat pintu akses menuju rumah pendeta dan ruang konsistori.

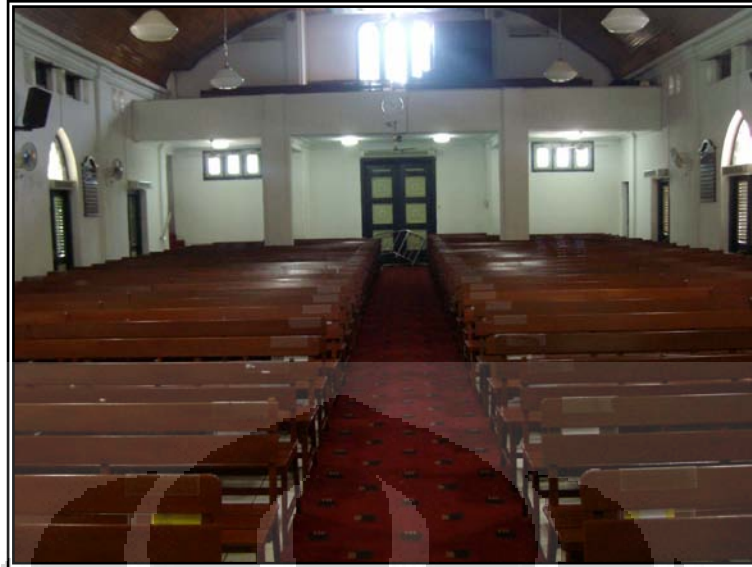
**Gambar 3.31:** Ruang Utama Gereja  
Dok: Nabilah Zata Dini, 2012

Pada ruang utama jemaat terdapat deretan kursi dengan celah di bagian tengahnya dan dilapisi karpet merah sehingga memudahkan jemaat untuk melewati ruang utama. Antara ruang utama jemaat dan altar terdapat perbedaan tinggi lantai. Lantai asli bangunan telah mengalami kerusakan sehingga diadakan pergantian lantai pada seluruh bagian.

Pada altar terdapat mimbar, keletakan altar pada saat ini telah mengalami perubahan, awalnya bagian altar merupakan bagian dari rumah pendeta. Namun pada tahun 1960-an dilakukan pemugaran untuk memperluas bangunan sehingga dapat menampung lebih banyak jemaat.

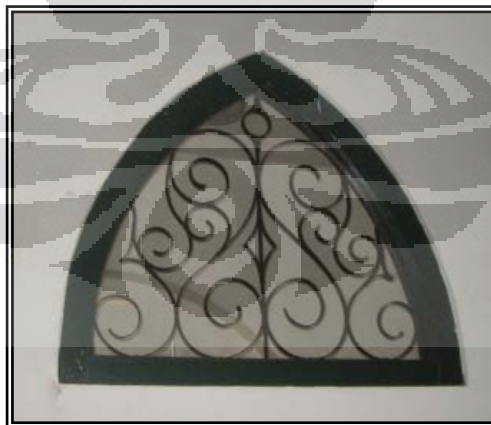
**Gambar 3.32:** Jendela dengan Hiasan Sulur-suluran  
Dok: Nabilah Zata Dini, 2012

Jendela berbentuk lengkung patah dengan hiasan sulur-suluran terdapat di bagian selatan pada sisi barat dan timur bangunan. Jendela ini hanya berfungsi untuk mendapatkan pencahayaan alami ke dalam ruangan namun tidak untuk pertukaran udara. Bentuk lengkung patah pada jendela ini merupakan pengaruh dari gaya Gotik. Penggunaan motif sulur-suluran pada jendela di bangunan ini lebih sederhana jika dibandingkan dengan jendela bergaya Gotik.

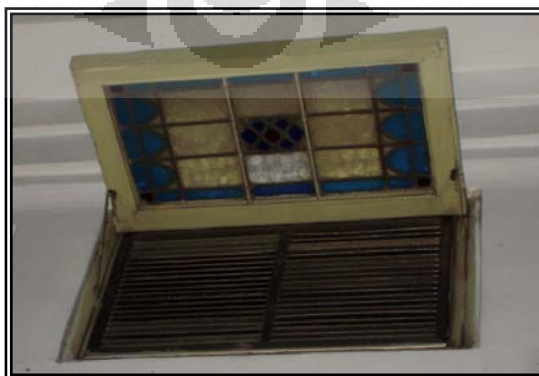
**Gambar 3.34:** Ventilasi dengan Hiasan Kaca Patri  
Dok: Nabilah Zata Dini, 2012

Ventilasi terdapat pada seluruh sisi bangunan GKI Kwitang. Ventilasi jenis pertama merupakan ventilasi yang dapat dibuka tutup dengan hiasan kaca patri bermotif geometris pada daunnya, ventilasi jenis kedua merupakan lubang pada tembok. Ventilasi berbentuk lubang pada tembok juga terdapat pada gedung Bappenas. Ventilasi merupakan bagian bangunan yang berfungsi untuk pengatur penghawaan dan pencahayaan, dan banyaknya ventilasi yang tersebar pada seluruh sisi bangunan merupakan salah satu ciri dari arsitektur tropis (Sumalyo, 1995: 122).

Ventilasi termasuk salah satu pengaruh gaya kolonial Belanda yang menyesuaikan iklim setempat. Untuk mendapatkan ventilasi yang baik, lubang ventilasi diperlihatkan sebagai elemen arsitektur yang menarik dengan menggunakan bentuk lengkung. Ventilasi sebagai pertukaran udara ada di seluruh sisi bangunan gereja untuk mendukung *cross ventilation*.

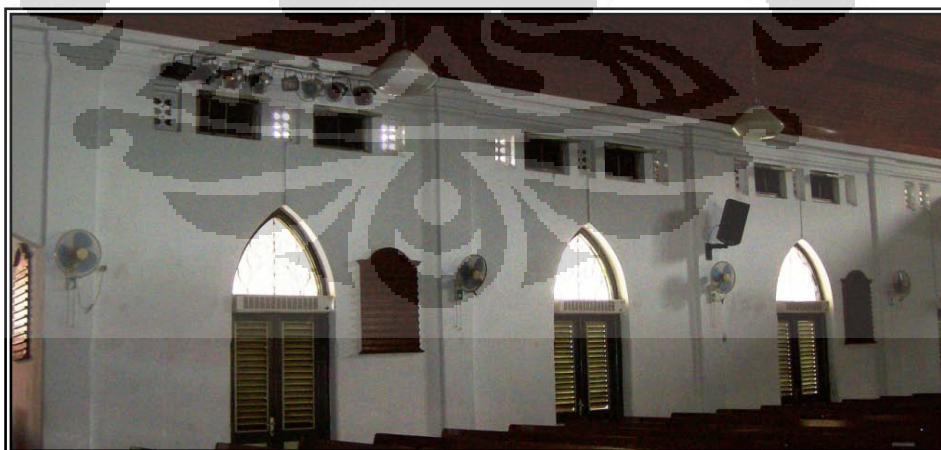
**Gambar 3.37:** Pilaster pada Ruang Ibadah Utama  
Dok: Nabilah Zata Dini, 2012

Letak pilaster pada ruang ibadah berada di antara pintu sisi barat dan timur. Letak pilaster dan pintu sisi barat dan timur simetris dalam satu garis lurus. Peletakan pilaster menyesuaikan dengan letak pintu yang simetris. Bentuk pilaster merupakan adaptasi dari tiang *Tuscan*<sup>28</sup>.

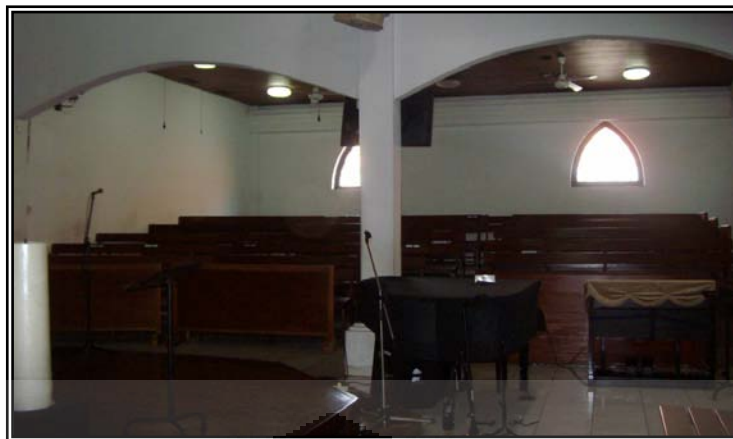
**Gambar 3.40:** Ruang Paduan Suara  
Dok: Nabilah Zata Dini, 2012

Batas antara ruang paduan suara dan ruang ibadah utama dapat dilihat dari pilar penyangga bagian atap ruang paduan suara. Pilar pada ruang paduan suara berbentuk balok dengan dasar berbentuk empat persegi. Pilar pada ruang paduan suara berukuran lebih kecil dari pilar penyangga balkon. Bidang yang menghubungkan balok dengan dinding sisi kiri dan kanannya membentuk lengkungan. Bagian atap ruang paduan suara bentuknya lebih rendah dari atap ruang ibadah utama. Pada ruang paduan suara plafon juga dilapisi dengan kayu. Ruang paduan suara baru dibangun pada tahun 1960-an pada saat dilakukan perluasan ruang utama gereja yang menyebabkan perubahan posisi altar. Awalnya ruang paduan suara merupakan bagian dari rumah pendeta.

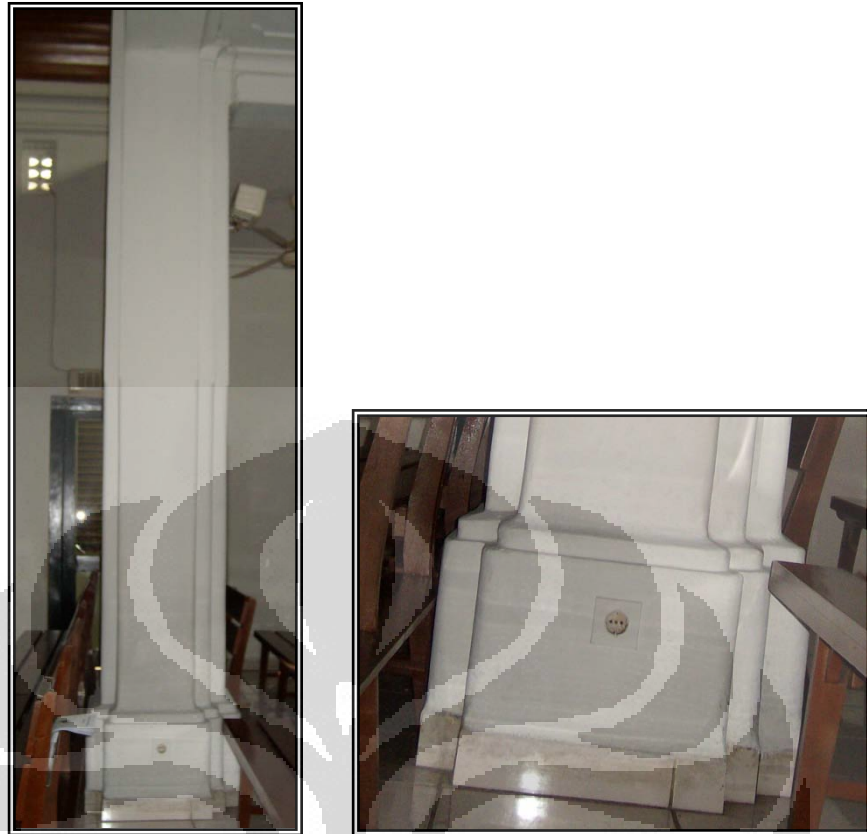
Balkon terdapat pada lantai dua bangunan GKI Kwitang dan disangga oleh dua pilar yang merupakan balok dengan bentuk empat persegi pada dasarnya. Bentuk ruang ini tidak utuh menutupi lantai satu bangunan, balkon hanya terdapat di sisi utara bangunan. Balkon merupakan tempat untuk umat apabila ruang ibadah sudah tidak mencukupi lagi. Menurut hasil wawancara dengan pendeta, sampai pada tahun 1970-an balkon masih digunakan sebagai tempat untuk orgel pengiring ibadah. Umumnya pada gereja, lantai dua digunakan untuk tempat meletakkan orgel seperti yang terdapat pada gereja GKI Taman Cibunut. Hal ini dikarenakan agar pemain orgel dapat memantau jalannya ibadah dan dapat mengiringi jalannya ibadah dengan musik orgel. Namun karena biaya perawatan orgel yang mahal dan kurangnya pemain orgel, maka orgel tidak lagi digunakan dan digantikan dengan adanya organ listrik. Sehingga balkon digunakan untuk tempat jemaat beribadah.

**Gambar 3.41:** Pilar Penyangga Balkon  
Dok: Nabilah Zata Dini, 2012

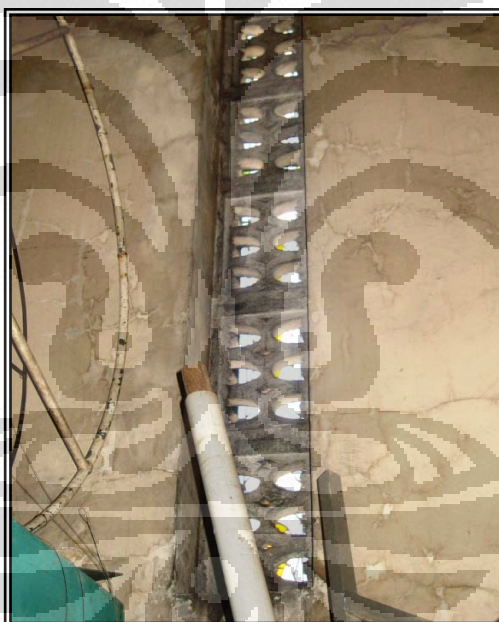
Bagian dalam ruang gudang tidak dicat warna putih, masih berupa batu bata yang diplester dengan semen. Akses untuk menuju gudang dari ruang ibadah utama terdapat satu pintu masuk. Ventilasi yang terdapat pada ruang gudang juga ditutupi kaca patri baru yang dibuat menyerupai kaca patri asli yang terdapat pada fasad.

**Gambar 3.43:** Tampak Dalam Ruang Gudang  
Dok: Tommy Pratomo, 2012

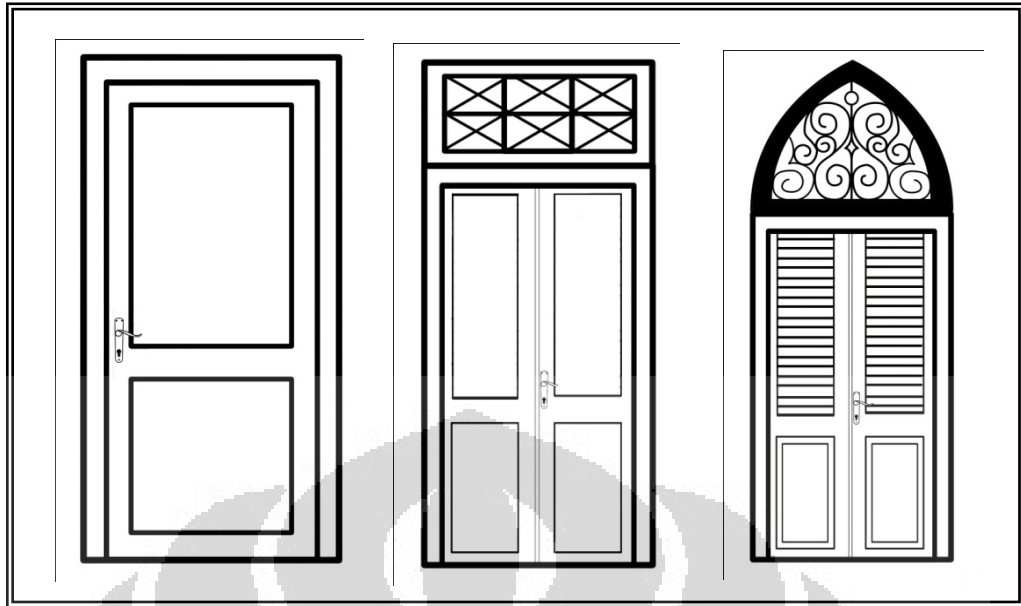
Ruang konsistori berdenah persegi panjang dengan plafon berwarna putih. Plafon ruangan ini lebih rendah dari ruang ibadah utama. Terdapat 3 jenis bentuk pintu dan semuanya dalam bentuk berbeda pada ruang konsistori. Persamaan dari ketiga pintu ini adalah ornamen berbentuk segi empat pada masing-masing pintu.

**Gambar 3.44:** Pintu Ruang Konsistori  
Dibuat oleh: Dewi Puspita, 2012

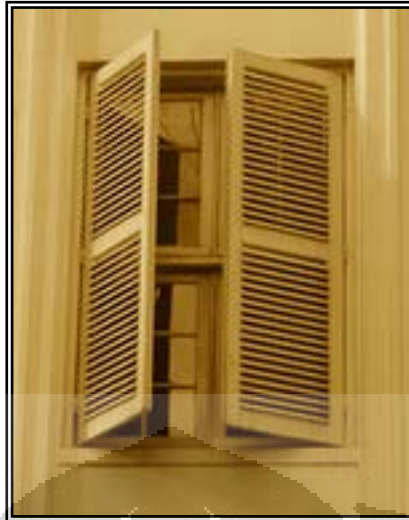
Terdapat 2 jendela pada ruang konsistori. Jenis jendela seperti ini dikenal dengan sebutan *jalousie window* dan lazim digunakan pada bangunan bergaya Indis. Bentuk jendela serupa juga terdapat pada Gedung Bappenas.

**Gambar 3.46:** Jendela Gedung Bappenas  
Sumber: [www.arungmaya.blogspot.com](http://www.arungmaya.blogspot.com)

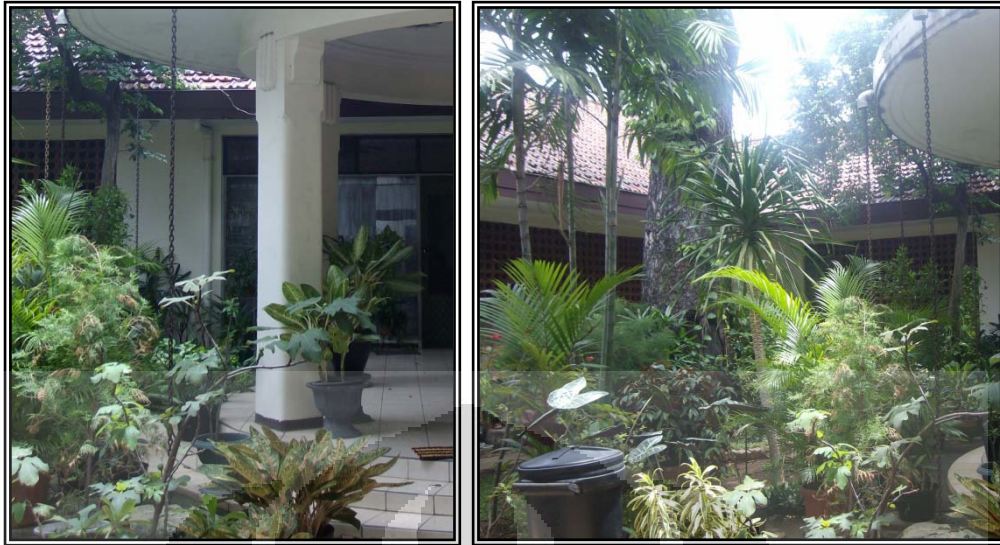
Rumah pendeta yang ada saat ini sudah mengalami perubahan bentuk dari bentuk aslinya. Saat ini terdapat bangunan baru yang letaknya menyambung dengan bangunan lama. Hal ini dikarenakan akan adanya kebutuhan untuk memperbesar rumah pendeta, karena bentuk semula tidak lagi memenuhi kebutuhan dan beberapa bagian telah menjadi bagian dari bangunan utama gereja. Maka pada tahun 1990-an bangunan ditambah dan bentuk bangunan baru tidak lagi mengikuti bentuk bangunan yang lama. Sehingga terdapat perbedaan yang signifikan.

**Gambar 3.48:** Bangunan Baru Rumah Pendeta  
Dok: Nabilah Zata Dini, 2012

Perluasan terhadap bangunan rumah pendeta dilakukan dengan membobol dinding selatan bangunan rumah pendeta dan dilakukan perluasan bangunan yang menyambung dengan bangunan lama rumah pendeta. Terlihat sekali perbedaan yang signifikan antara bentuk bangunan lama dengan bentuk bangunan baru yang moderen. Perluasan bangunan ini telah menyebabkan perubahan bentuk dan tata letak sehingga bentuk aslinya tidak seperti pada awal pembangunan. Perluasan bangunan rumah pendeta dilakukan karena sebagian bangunan telah direnovasi dan menjadi bagian dari bangunan utama gereja.

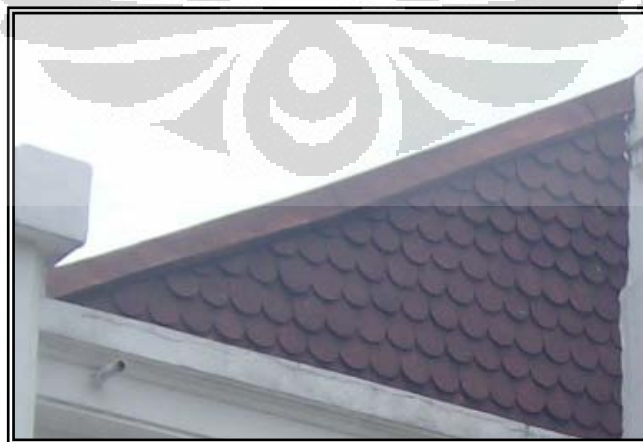
Atap gereja berbentuk limas dan pada atap gereja menggunakan *dormer* yang merupakan ciri dari gaya kolonial Belanda pada periode sesudah tahun 1900-an (Wardani dan Isada, 2009: 57). Pada awal pembangunan gereja belum ada *dormer* pada bagian atap (lihat gambar 2.1). Penambahan *dormer* dilakukan bersamaan dengan renovasi fasad. Genteng yang digunakan pada bagian fasad masih menggunakan genteng yang lama, namun genteng bagian ruang utama gereja sudah diganti dengan yang baru. Perbedaan bentuk genteng dapat dilihat pada gambar berikut.

**Gambar 3.49:** Genteng pada Fasad  
Dok: Nabilah Zata Dini, 2012

Dapat dilihat perbedaan jenis genteng gereja pada bagian fasad dan genteng ruang utama gereja. Pada bagian fasad dan hiasan bentuk limas pada puncak atap masih mempertahankan genteng asli. Hal ini mungkin dikarenakan sulitnya menemukan bentuk genteng yang sesuai dengan bentuk aslinya. Namun masih dapat dilihat bentuk genteng yang asli pada genteng bagian fasad.

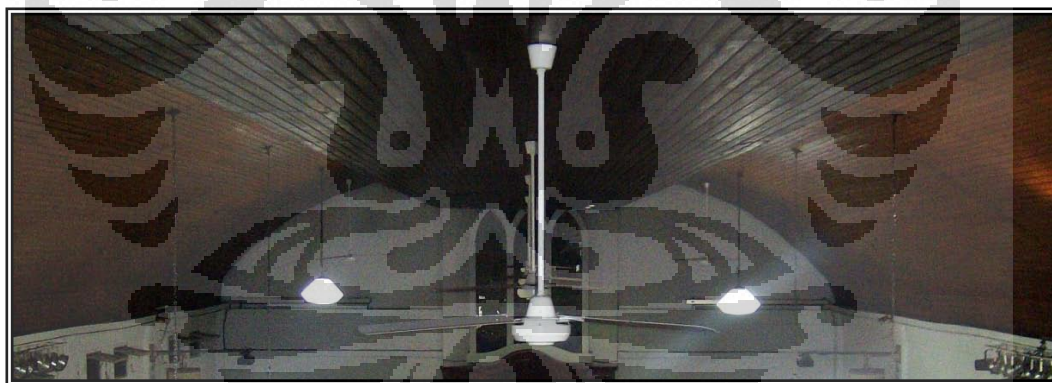
Atap bagian dalam pada bangunan GKI Kwitang adalah langit-langit bangunan. Langit-langit bangunan GKI Kwitang dilapisi dengan bilah-bilah kayu dan pada bagian tengah terdapat *ceiling*. Penambahan bilah-bilah kayu baru dilakukan pada tahun 1980-an, awalnya langit-langit ruangan terbuat dari triplek kayu, agar semakin kuat maka dilapisi dengan bilah-bilah kayu.

**Gambar 3.51:** Atap Bagian Dalam Ruang Utama  
Dok: Nabilah Zata Dini, 2012

Langit-langit berbentuk lengkung dan tinggi ini didesain agar memudahkan pertukaran udara pada ventilasi yang tersebar di seluruh sisi ruangan. Bentuk setengah lingkaran ini adalah bentuk kerangka atap yang paling dasar, merupakan konstruksi atap adaptasi dari arsitektur Romanesque. Konstruksi langit-langit yang ada pada bangunan GKI Kwitang disebut dengan *barrel vault*. Bangunan ibadah bercorak Romanesque yang menggunakan konstruksi atap *barrel vault* adalah St. Savis-sur-Gartempe, Perancis yang dibangun pada abad XI

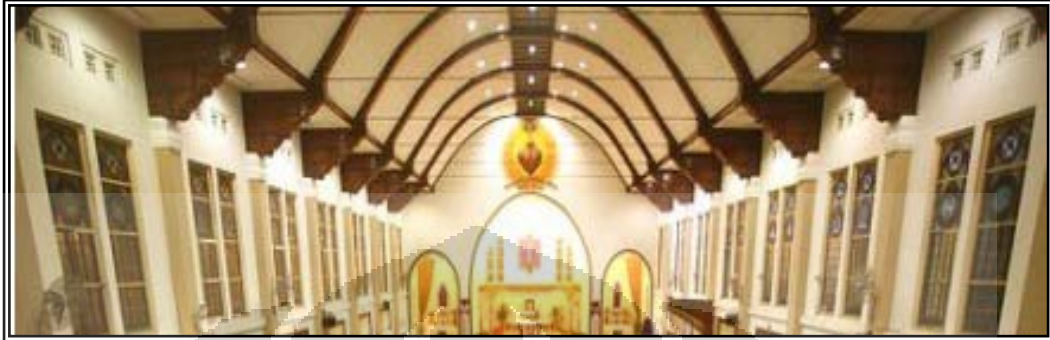
dan disebut dengan *hall church* (Kostof, 1995: 313). Sementara itu di Indonesia, pada bangunan Gereja Hati Kudus Surabaya juga terdapat bentuk atap setengah lingkaran.

**Gambar 3.52:** Gereja Hati Kudus Yesus, Surabaya  
Dok: Wardani dan Ivada, 2009

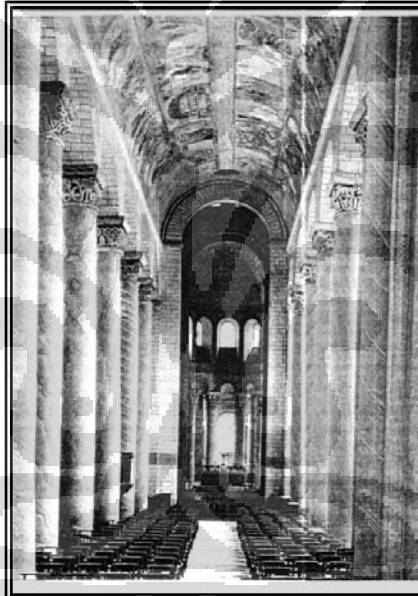
**Gambar 3.53:** St. Savis-sur-Gartempe, Perancis  
Dok: Nabilah Zata Dini, 2012

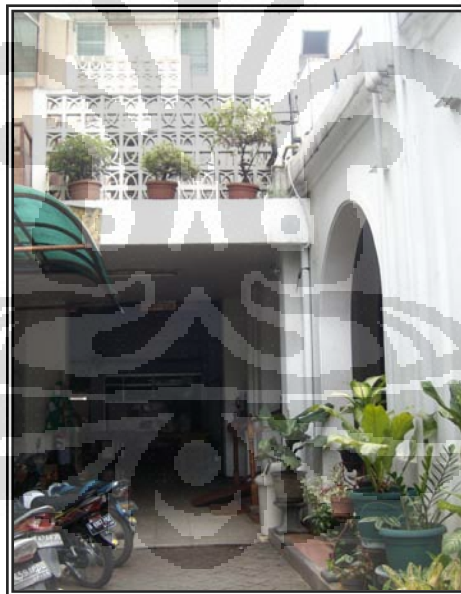
ini menempel dengan bagian selatan sisi timur bangunan utama. Dilakukannya penambahan bangunan sisi timur menyebabkan terjadinya perubahan bentuk asli bangunan, penambahan ini menutupi bangunan pada bagian selatan sisi timur. Namun pada saat ini bagian sisi selatan jika dilihat dari sisi timur sebagian terdapat perubahan bentuk sehingga tidak dapat dilihat lagi bentuk aslinya. Bentuk asli bangunan sisi timur dan penambahan bangunan dapat dilihat sebagai berikut.

**Gambar 3.56:** Bangunan Tambahan yang Menempel dengan Bangunan Utama  
Sumber: Nabilah Zata Dini, 2012

Struktur bangunan baru dibuat menempel dengan bangunan utama, hal ini tidak selayaknya dilakukan. Bentuk bangunan tampak timur seperti pada gambar 3.55 sudah tidak tampak lagi. Pada awalnya bangunan gereja hanya terdiri dari bangunan utama dan rumah pendeta. Pembangunan bangunan tambahan yang dibangun dalam wilayah ini tidak seharusnya menempel dengan bangunan
