**TINJAUAN KOROSI SUMURAN DAN STRUKTUR MIKRO PADA
PENGELASAN SMAW MULTILAYER DAN *HARDFACING* MATERIAL
TAHAN AUS CREUSABRO® 4800**

TESIS

**FAKULTAS TEKNIK
PROGRAM STUDI TEKNIK METALURGI DAN MATERIAL
KEHUSUSAN KOROSI
DEPOK
JUNI2012**

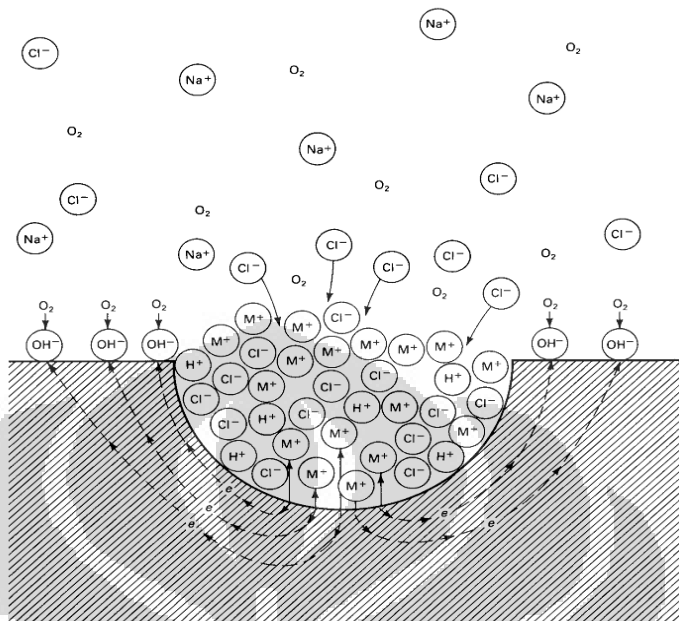
Gambar 2.3 Mekanisme terjadinya korosi sumuran

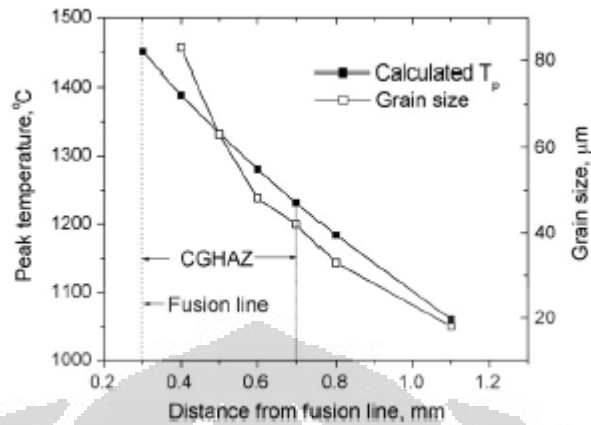
Gambar 2.17 Ukuran *grain* terhadap *fusion line* [11]

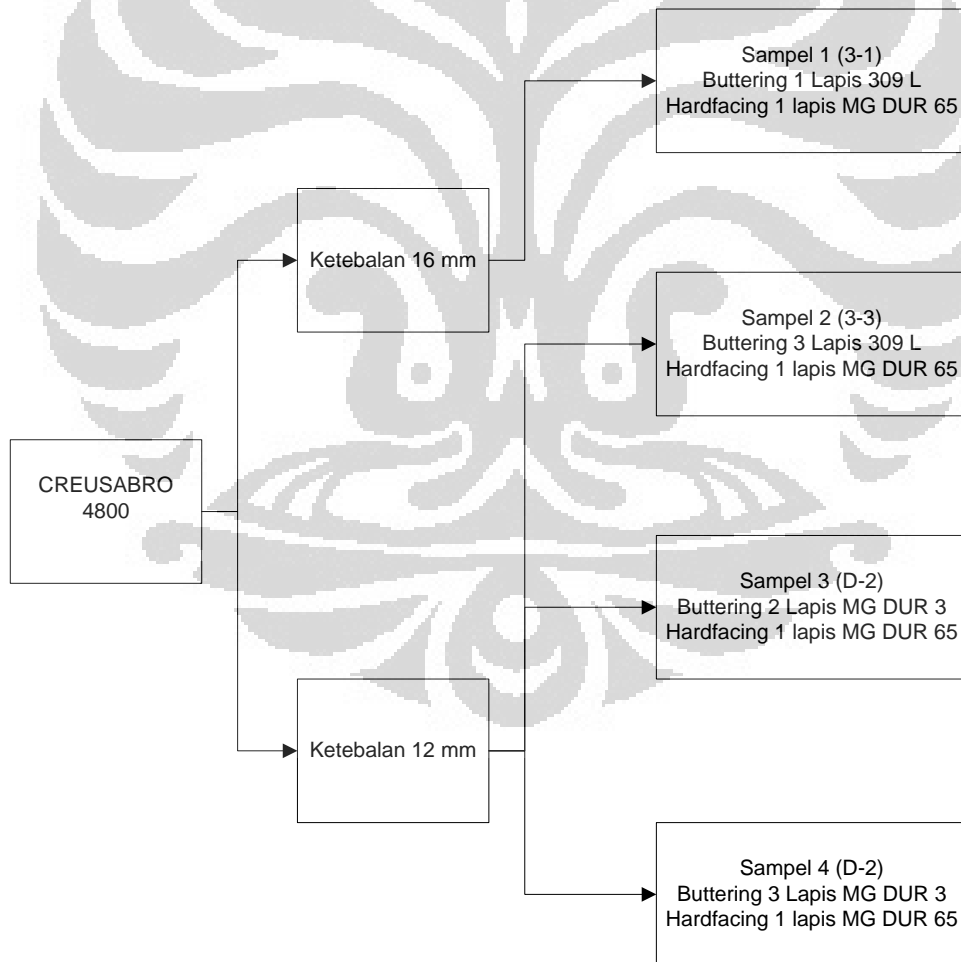
Gambar 3.2 Bagan Sampel *Hardfacing*

Proses *hardfacing* dilakukan dengan 4 sampel. Seluruh sampel dan elektroda yang digunakan dalam proses ini sebelumnya telah melalui proses *pre-heat treatment* 200°C untuk mencegah terjadinya *cold cracking*. Satu sampel dengan menggunakan material CREUSABRO ® 4800 dengan ketebalan 16 mm. Sampel ini kemudian dilapisi lapisan *buttering* sebanyak satu lapisan dengan menggunakan elektroda 309 L. Untuk sampel kedua digunakan CREUSABRO ® 4800 dengan ketebalan 12 mm kemudian dilapisi lapisan *buttering* sebanyak 3 lapisan dengan menggunakan elektroda 309 L. Pada sampel 3 dan 4 digunakan elektroda *buttering* MG DUR 3 masing masing dua lapis dan tiga lapis sebelum akhirnya dilapisi oleh elektroda *hardfacing* sebanyak 1 lapisan. Gambar 3.2 merupakan bagan sampel *hardfacing* yang akan dilakukan.

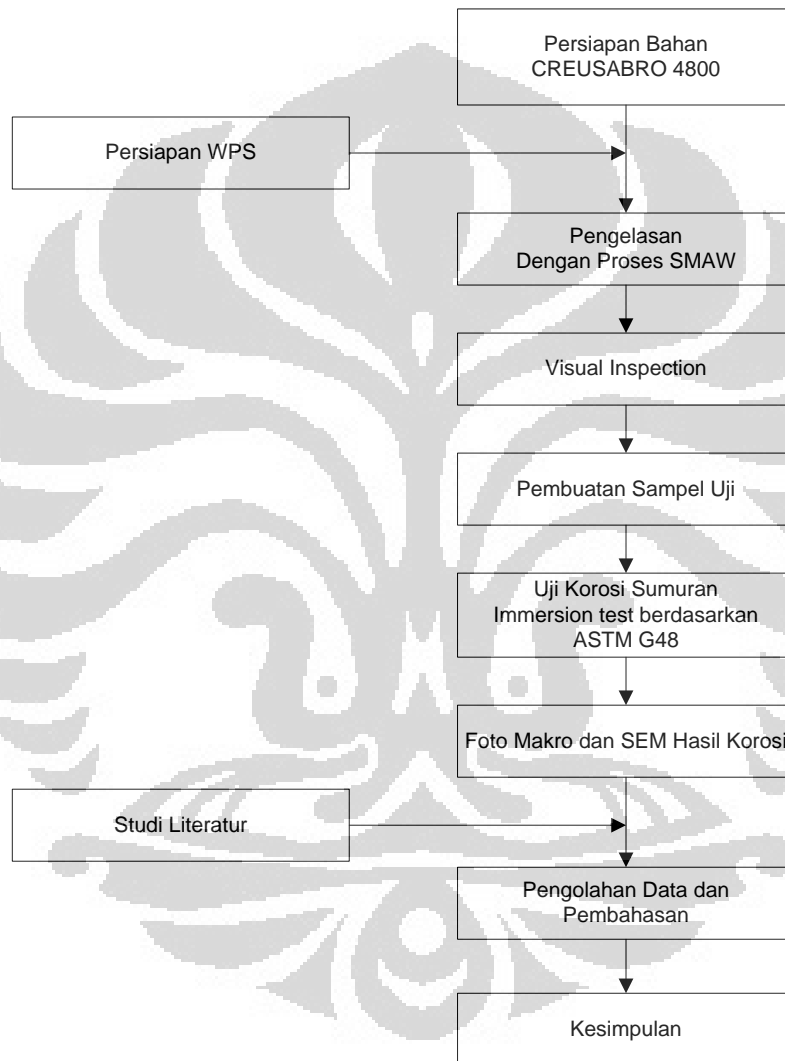
Gambar 3.3 Diagram Alir Pengelasan CREUSABRO ® 4800

Secara umum dilakukan 2 macam perlakuan yaitu pengelasan dan *hardfacing* dengan logam induk CREUSABRO ® 4800. Gambar 3.3 merupakan diagram alir proses pengelasan *multilayer*.

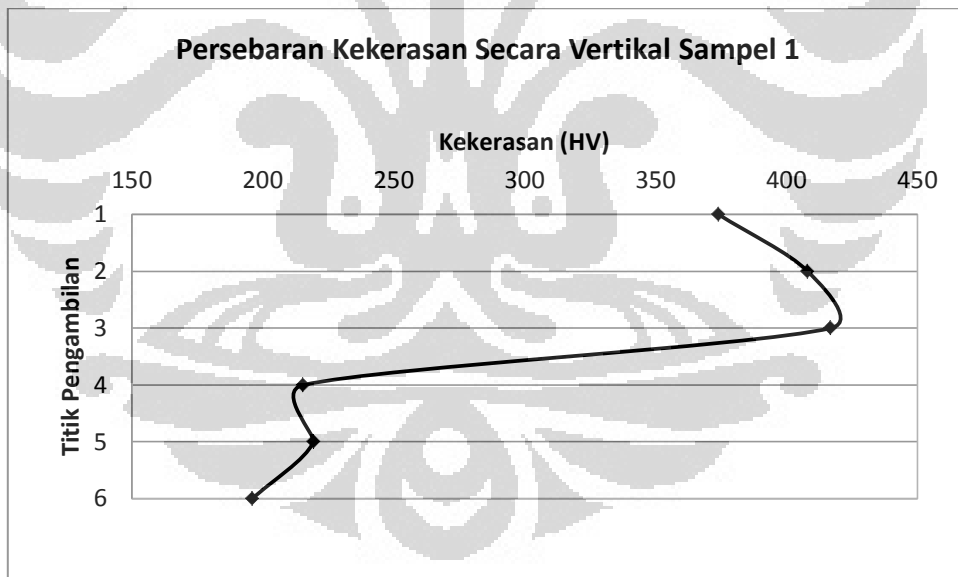
Gambar 4.3 Profil Kekerasan Diukur Secara Vertikal Pada Sampel 1 Dimana E 7018 Menjadi *Rootweld* dan MG DUR 35 Sebagai *Weld Cap*

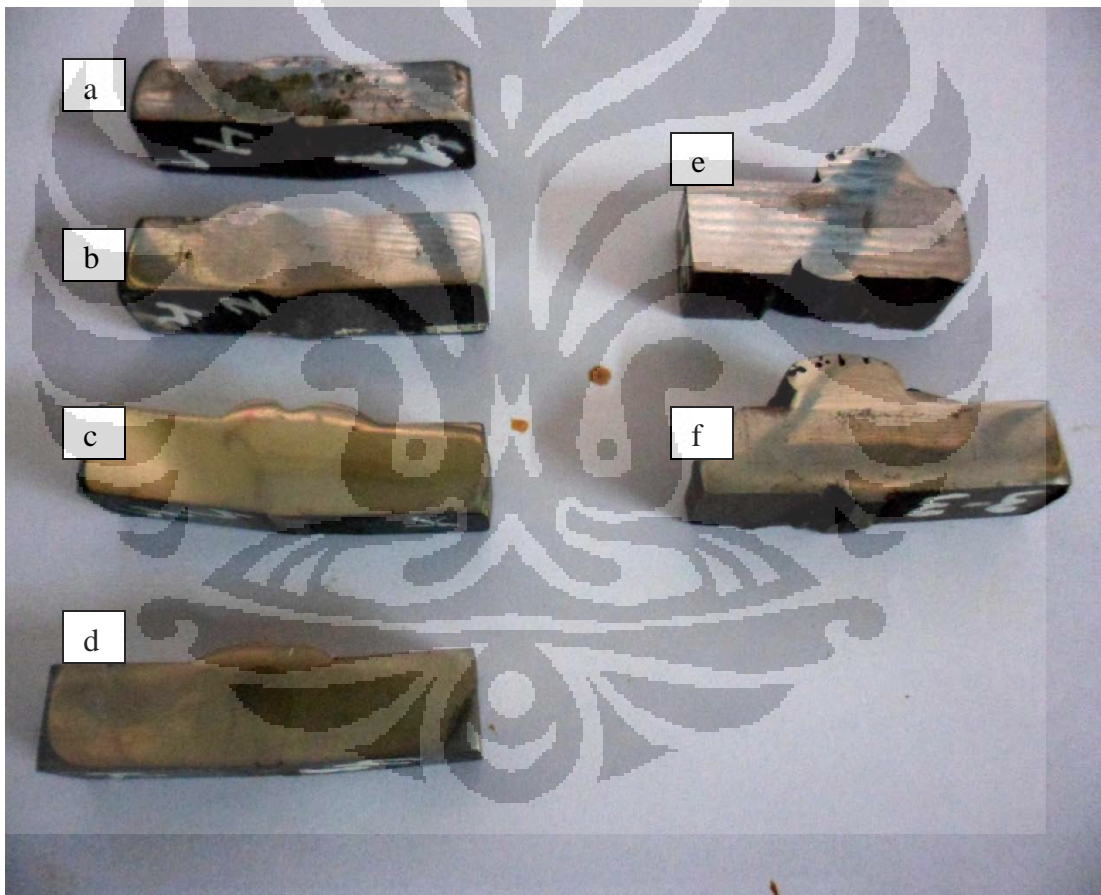
Gambar 4.31 Foto Sampel Sebelum Dilakukan Uji Celup Dari Sebelah Kiri Atas ke Bawah a) Sampel 1 *welding*, b) Sampel 2 *welding*, c) Sampel 3 *welding*, d) Sampel 4 *welding*, e) Sampel 3-1 *hardfacing*, f) Sampel 3-3 *hardfacing*

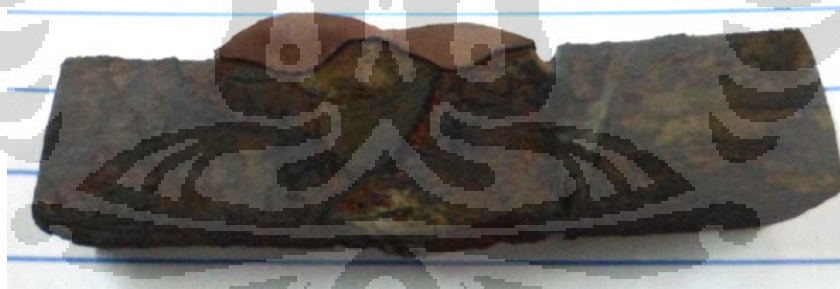
Gambar 4.34 Foto hasil uji celup sampel 2 (*weld root* MG NOX 35 dan *weld cap* ER 7018)

MG NOX 35 merupakan elektroda yang mengandung unsur krom 20,1 % merupakan material yang memiliki ketahanan yang cukup baik terhadap korosi. Namun demikian dalam kondisi setelah uji celup ditemukan adanya *micropitting* pada permukaan MG NOX 35 ini. Ukuran *pitting* berkisar antara 1 hingga 5 mikron.

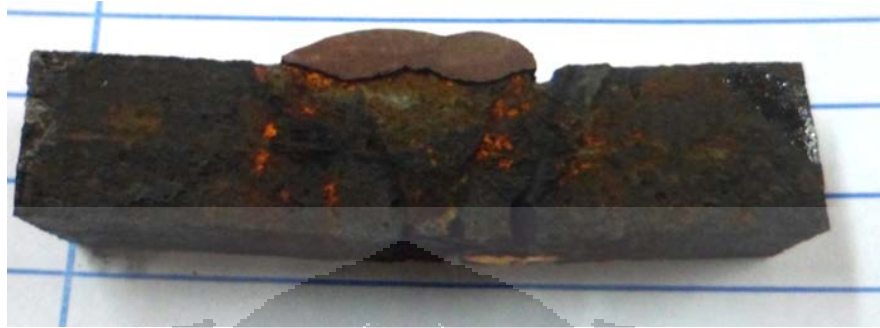
Gambar 4.37 Foto Hasil Uji Celup sampel 3 (*weld root 7018* dan *weld cap MG NOX 35*)

Jika dibandingkan antara hasil uji celup antara sampel 1 dan sampel 3 ditemukan perbedan signifikan di daerah *weld metal* 7018. Setelah mengalami proses *pre-heat treatment* 7018 cenderung lebih mudah terkena korosi. Jika dilihat dari hasil EDAX pada daerah ini, sampel 3 memiliki kandungan karbon yang lebih tinggi daripada sampel 1. Dengan adanya hal ini maka 7018 yang dikenakan perlakuan *pre-heat treatment* cenderung lebih rentan terhadap korosi daripada yang tidak diberi perlakuan *pre-heat treatment*.

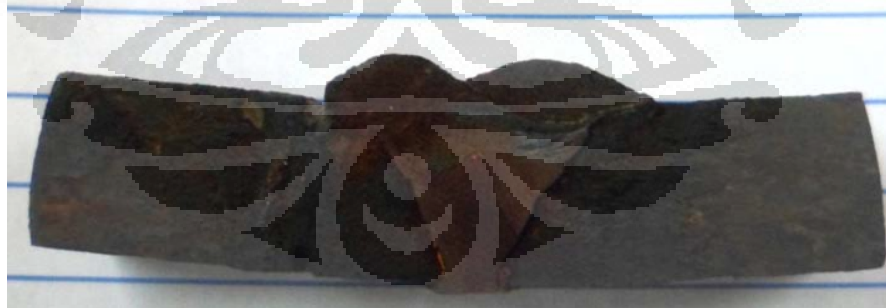
Gambar 4.39 Foto Hasil Uji Celup sampel 4 (dengan *pre heat treatment weld root* MG NO 35 dan *weld cap* 7018)

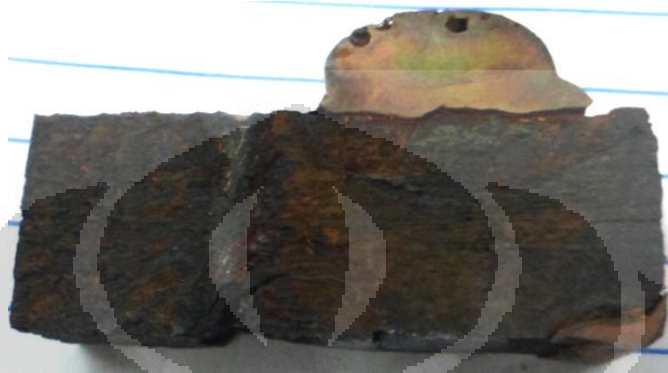
Gambar 4.41 Foto Hasil Uji Celup Sampel *hardfacing* 3-1 (Satu lapis *buttering* Dengan Elektrode ER 309 L dan Satu Lapisan *hardfacing*)

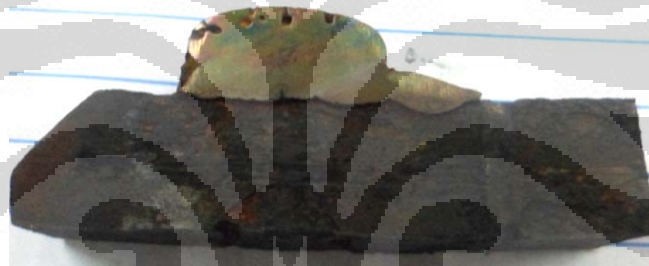
Gambar 4.43 Foto Hasil Uji Celup Sampel *hardfacing* 3-3 (3 lapis *buttering* dengan elektrode ER 309 L dan satu lapisan *hardfacing*)

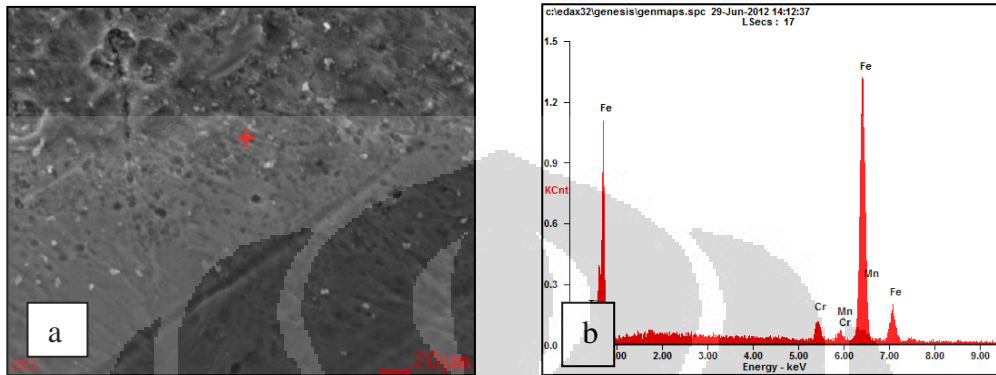
Gambar 4.48 HAZ Antara Logam induk dengan *weld root* (MG NOX 35) tanpa adanya perlakuan *pre-heat treatment*

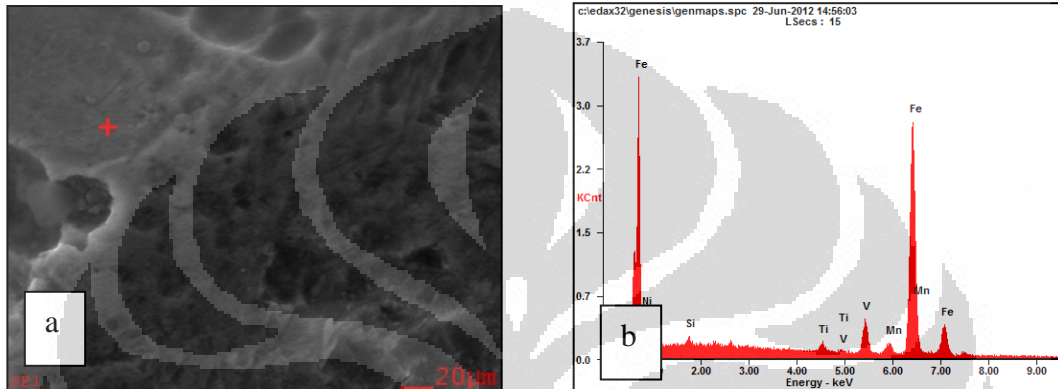
Gambar 4.54 HAZ Antara Logam Induk Dengan *Weld Cap* (7018) Dengan Perlakuan *Pre-heat Treatment*

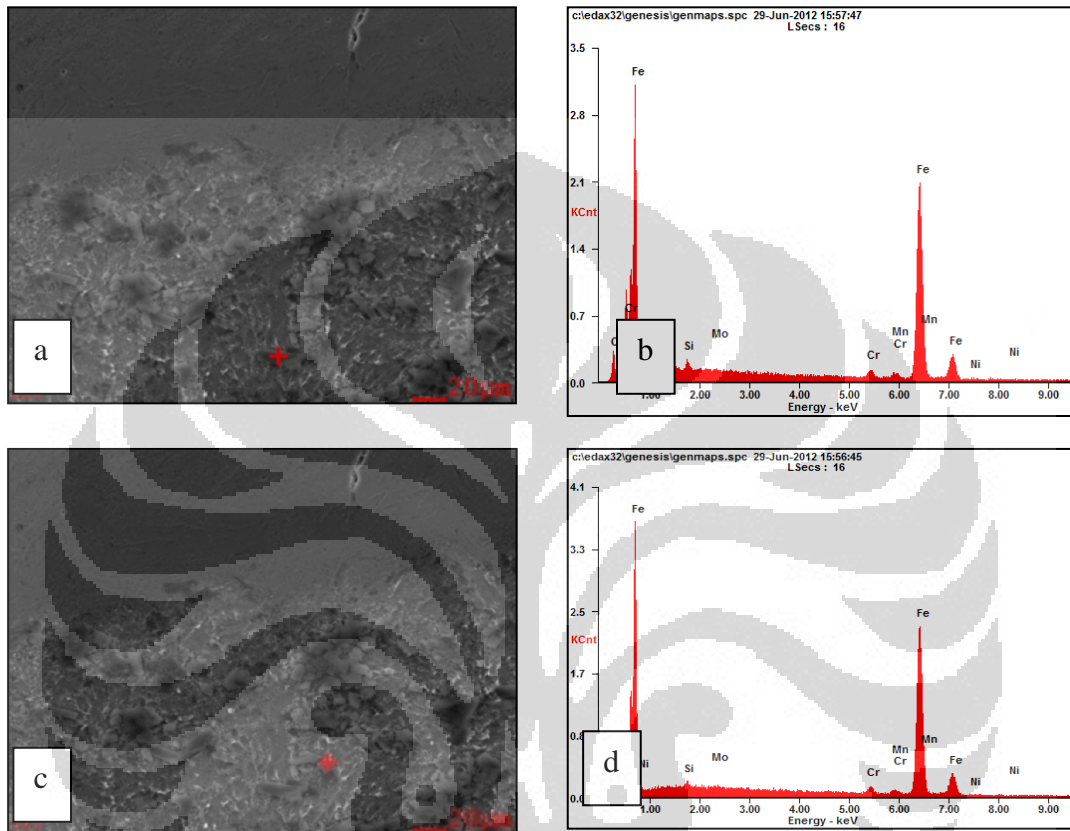
Gambar 4.58 Interface lapisan *buttering* dan Logam induk pada sampel 3 (D-2)

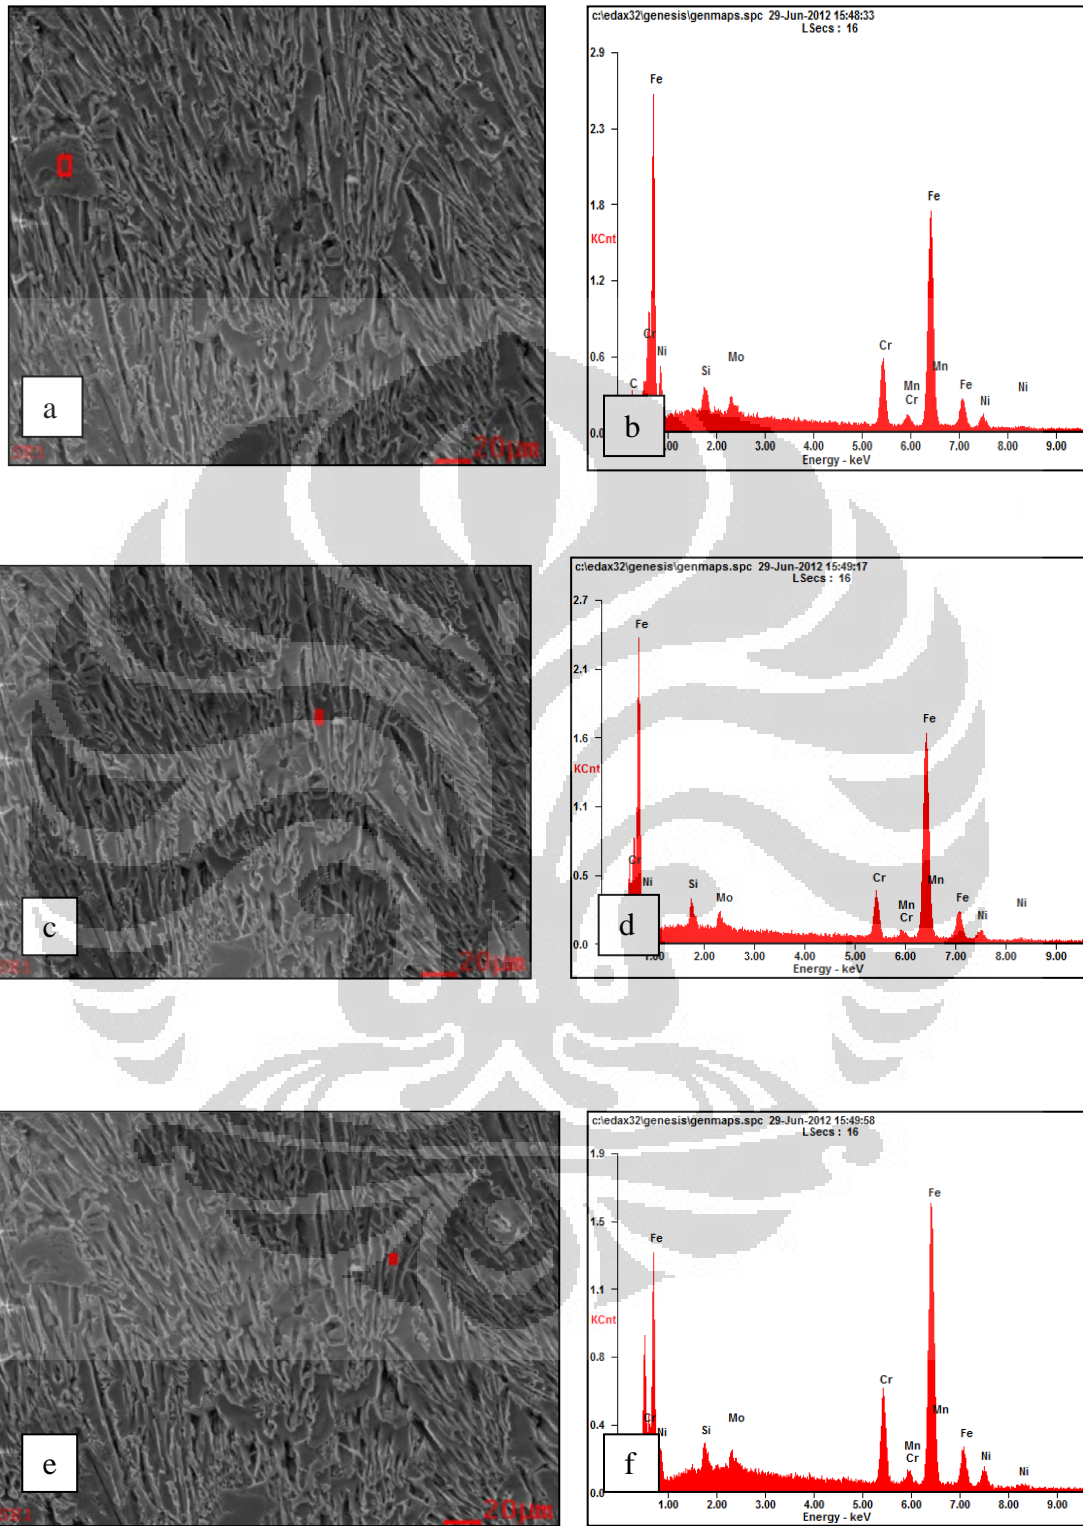
Gambar 4.59 SEM pada lapisan *Hardfacing* sampel 3 (D-2)
