BAB 4 PENGOLAHAN DATA DAN ANALISA

4.1 Studi Eksperimental

Eksperimen dilakukan untuk membandingkan kinerja balok kantilever sebelum diperbaiki dengan kondisi sesudah diperbaiki. Ada 3 (tiga) jenis Model perbaikan yaitu balok kantilever dengan perkuatan CFRP, CFRP+ dan CFRP-Plat. Masing-masing akan dibandingkan dengan kinerja balok kantilever sebelumnya sehingga disini dilakukan pengkodean sebagai berikut :

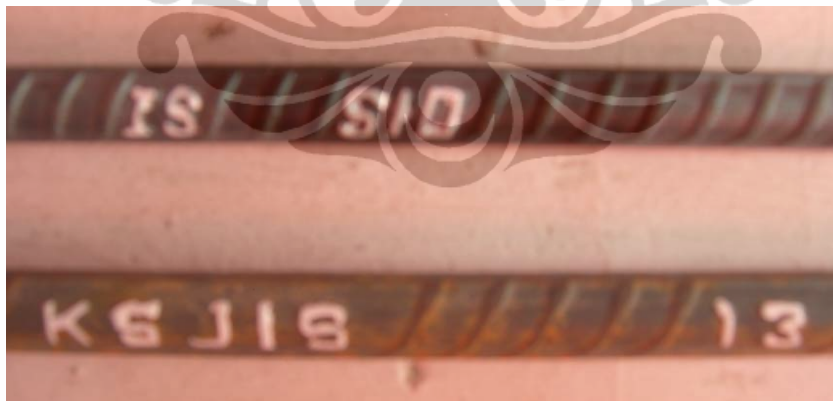
Baja tulangan yang dipergunakan adalah BJTD-30 produk KS JIS 13 untuk tulangan utama dengan diameter 13 mm, dan BJTD-40 produk IS S10 untuk sengkang dengan diameter 10 mm. Sedangkan pelat 50x5 mm yang dipergunakan menggunakan BJTD-30.

Gambar 4.1 Baja Tulangan

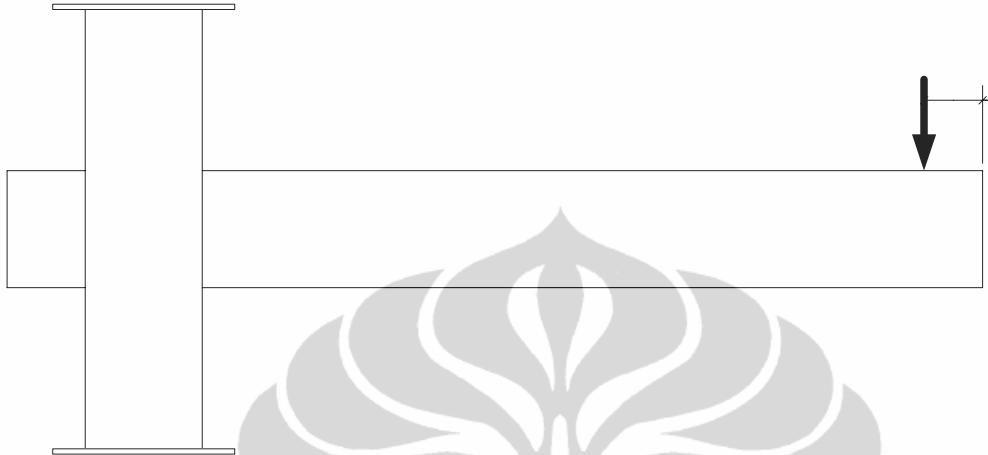
Gambar 4.3 Posisi *Loading Test*

setting time dan telah menyatu dengan permukaan balok beton. Pengujian menggunakan sistem monotonik dimaksudkan untuk mendapatkan kondisi lentur murni pada balok kantilever, merupakan daerah tarik balok kantilever yang diamati, seperti terlihat pada gambar berikut ini :

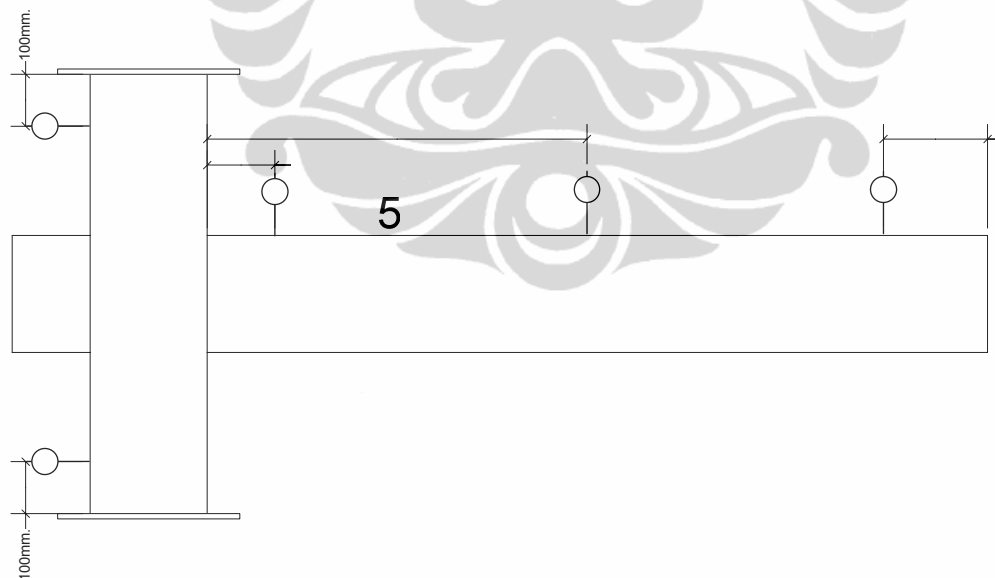
- Setelah perbaikan, posisi *dial gauge* no. 2 dan 3 mengalami pergeseran karena terganggu CFRP maupun plat yang terpasang tetapi masih relevan dengan kondisi sebelumnya dan disesuaikan dengan analisa data (seperti gambar di bawah ini).

Gambar 4.5 Posisi *Dial Gauge* Sesudah Perbaikan

Data defleksi vertikal dan horisontal didapat dengan menggunakan *dial gauge* yang telah di posisikan seperti pada gambar 4.4 dan 4.5. Penempatan *dial gauge* berada pada bagian atas balok dan samping kolom dimaksudkan untuk mendapatkan data defleksi akibat pembebanan yang dilakukan sebagai perbandingan. (data terlampir)

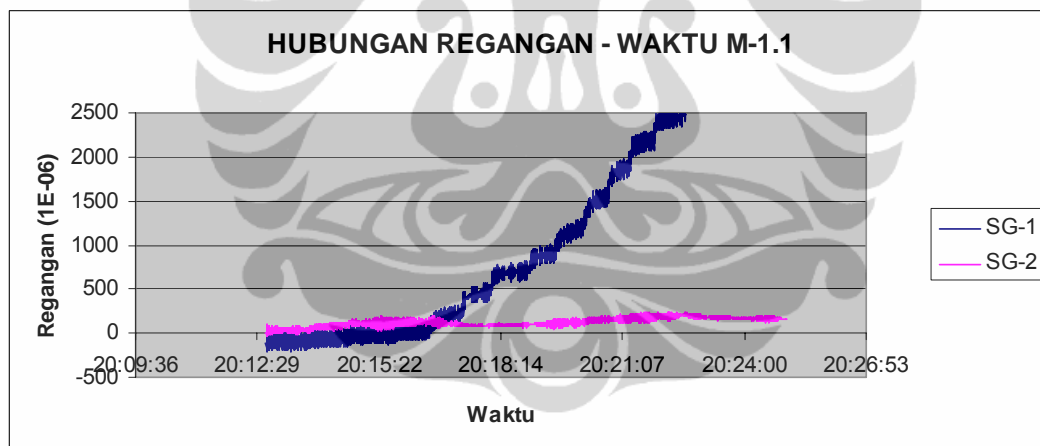
Gambar 4.10 Grafik Pembacaan *Strain Gages* Sesudah Perbaikan

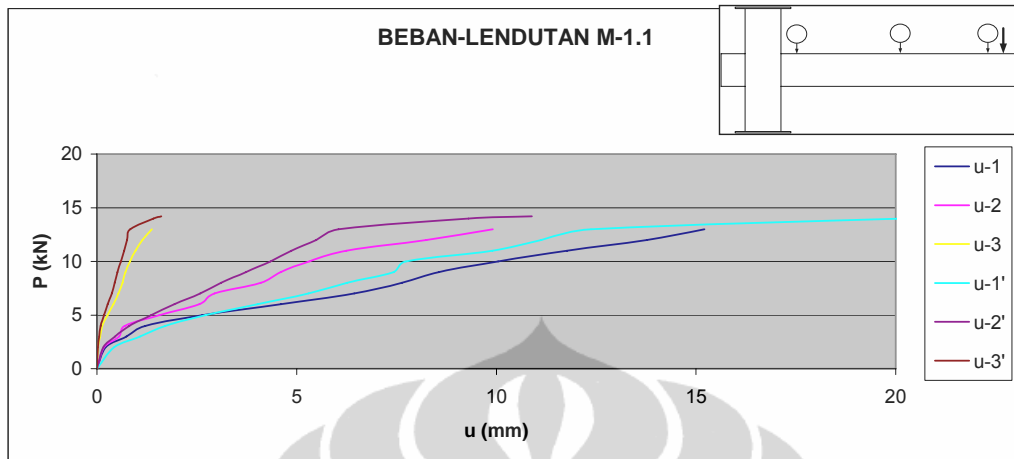
Gambar 4.19 Beban-Lendutan Model-1.1

Dari grafik beban-lendutan khususnya titik 1 dan 2 dapat diketahui kapan awal terjadinya retak. Retak dapat diidentifikasi yaitu ketika grafik mengalami perubahan dari keadaan linear menjadi non linear atau ketika grafik yang kemiringannya berubah.

Apabila dilihat dari grafik perbandingan di atas, dapat terlihat bahwa balok Model-1.1 memiliki beban runtuh (P_{ult}) yang lebih besar dan memiliki lendutan yang lebih besar. Sebenarnya beban runtuh yang didapatkan masih dapat bertambah. Hal ini dikarenakan pembebanan diberhentikan pada saat *hidraulic jack* sudah tidak dapat bergerak lagi. Jika mengacu pada hal itu, bisa dianalisa bahwa beban runtuh dan lendutan yang terjadi masih mungkin bertambah besar.

Selain itu dari grafik *load-deflection* tersebut dapat diidentifikasi kapan leleh tulangan baja terjadi, yaitu ketika terdapat simpangan yang cukup besar pada kurva. Untuk Model-1.1, leleh terjadi pada beban kisaran 12-13 kN.

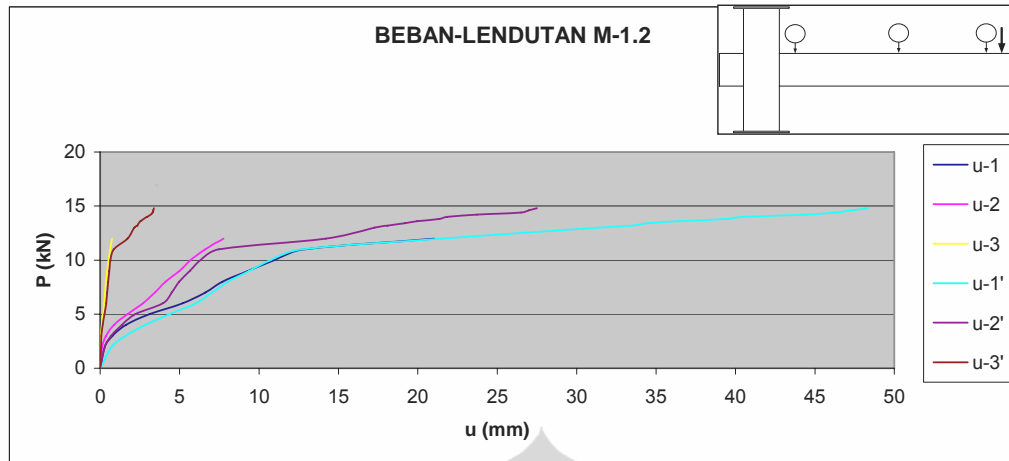
Gambar 4.20 Beban-Lendutan Model-1.2

Dari grafik beban-lendutan khususnya titik 1 dan 2 dapat diketahui kapan awal terjadinya retak. Retak dapat diidentifikasi yaitu ketika grafik mengalami perubahan dari keadaan linear menjadi non linear atau ketika grafik yang kemiringannya berubah.

Apabila dilihat dari grafik perbandingan di atas, dapat terlihat bahwa balok Model-1.2 memiliki beban runtuh (P_{ult}) yang lebih besar dan memiliki lendutan yang lebih besar. Sebenarnya beban runtuh yang didapatkan masih dapat bertambah. Hal ini dikarenakan pembebanan diberhentikan pada saat *hydraulic jack* sudah tidak dapat bergerak lagi. Jika mengacu pada hal itu, bisa dianalisa bahwa beban runtuh dan lendutan yang terjadi masih mungkin bertambah besar.

Selain itu dari grafik *load-deflection* tersebut dapat diidentifikasi kapan leleh tulangan baja terjadi, yaitu ketika terdapat simpangan yang cukup besar pada kurva. Untuk Model-1.2, leleh terjadi pada beban kisaran 12-13 kN.

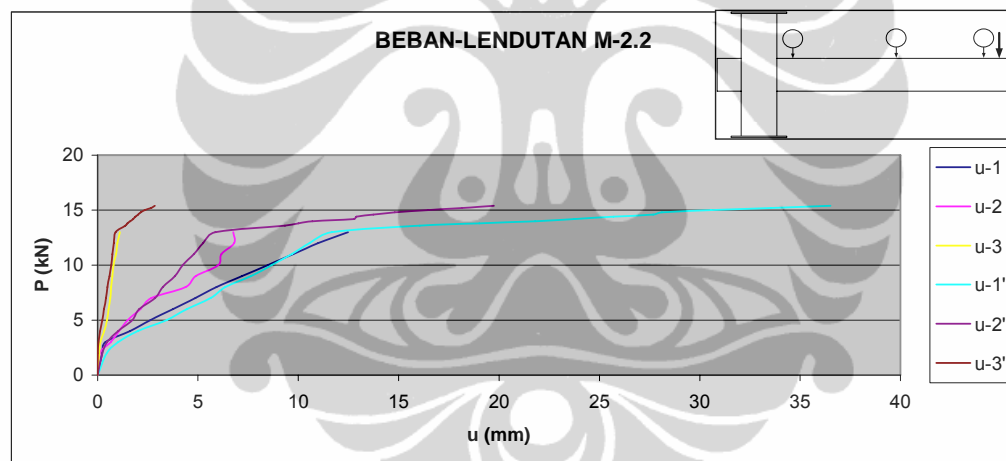
Gambar 4.23 Beban-Lendutan Model-2.2

Dari grafik beban-lendutan khususnya titik 1 dan 2 dapat diketahui kapan awal terjadinya retak. Retak dapat diidentifikasi yaitu ketika grafik mengalami perubahan dari keadaan linear menjadi non linear atau ketika grafik yang kemiringannya berubah.

Selain itu dari grafik *load-deflection* tersebut dapat diidentifikasi kapan leleh tulangan baja terjadi, yaitu ketika terdapat simpangan yang cukup besar pada kurva. Untuk Model-2.2, leleh terjadi pada beban kisaran 13-14 kN.

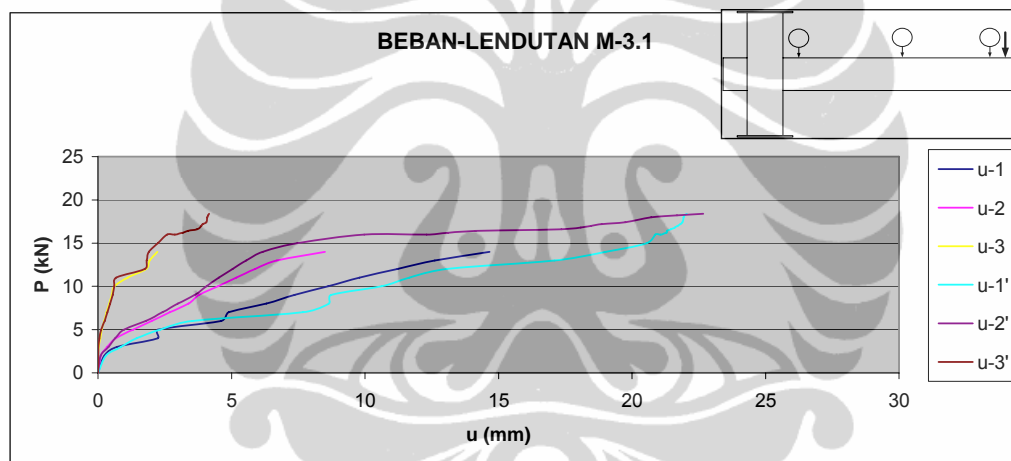
Gambar 4.25 Beban-Regangan Model-3.1

Dari grafik beban-lendutan khususnya titik 1 dan 2 dapat diketahui kapan awal terjadinya retak. Retak dapat diidentifikasi yaitu ketika grafik mengalami perubahan dari keadaan linear menjadi non linear atau ketika grafik yang kemiringannya berubah.

Selain itu dari grafik *load-deflection* tersebut dapat diidentifikasi kapan leleh tulangan baja terjadi, yaitu ketika terdapat simpangan yang cukup besar pada kurva. Untuk ketiga Model, leleh terjadi pada beban kisaran 12-16 kN.

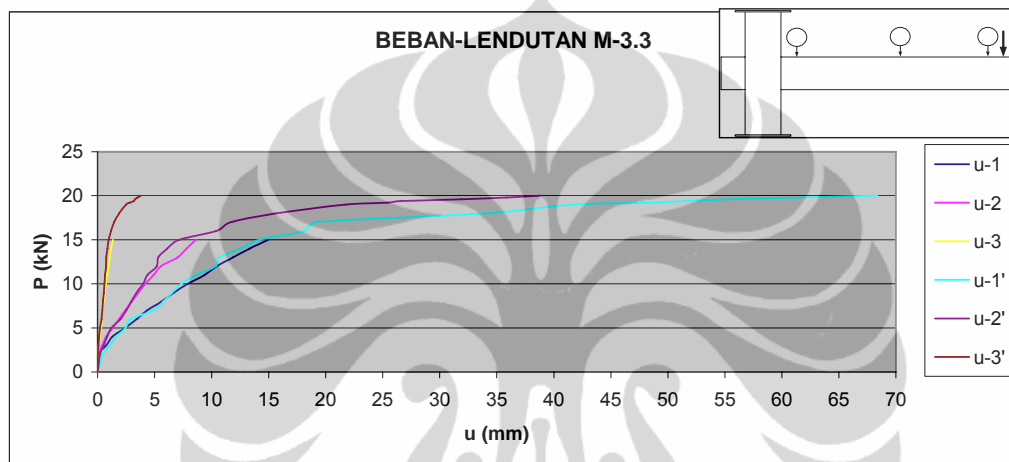
Gambar 4.27 Beban-Lendutan Model-3.3

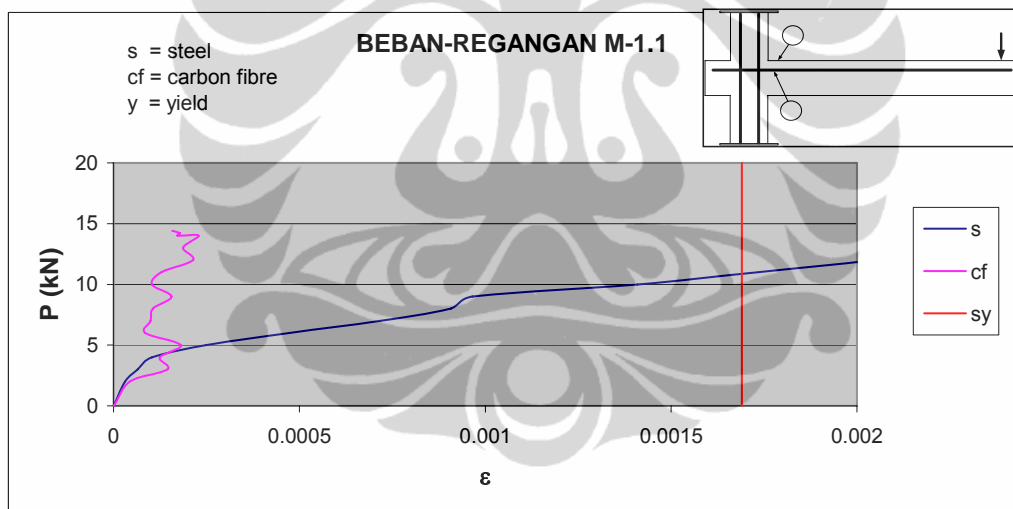
Gambar 4.28 Beban-Regangan Model-1.1

Gambar 4.29 Pembesaran Beban-Regangan Model-1.1

Dari gambar, nilai regangan tarik baja tulangan pokok telah mengalami kondisi *yielding*.

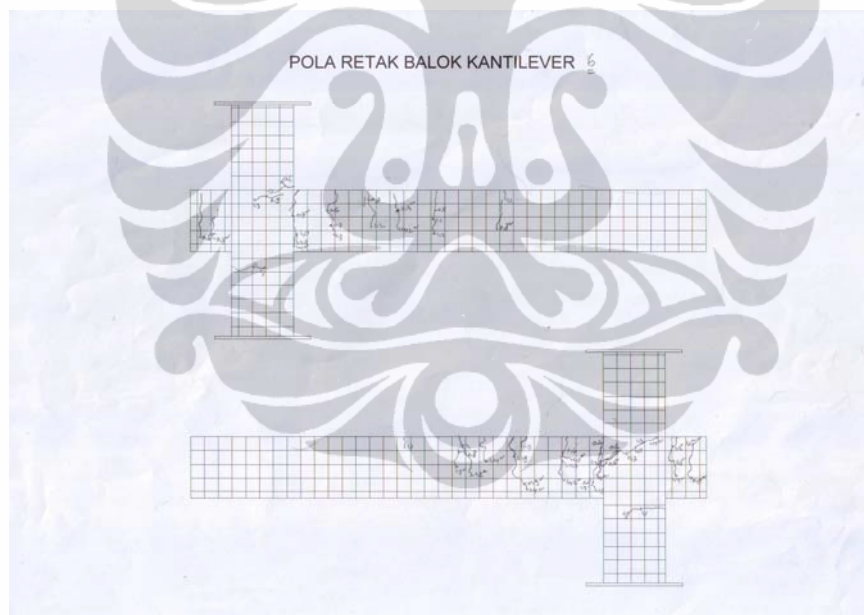
Gambar 4.46 Pola Retak M-1.1 Sebelum diperkuat : $P=0,6$ kN

Gambar 4.47 Pola Retak M-1.1 Sesudah diperkuat : $P=0,3$ kN

Gambar 4.48 Pola Retak M-1.1 Sesudah diperkuat : $P=1,42$ kN

Dapat dilihat pola retak yang terjadi hanya pada bagian lentur. Disini dapat dianalisa bahwa CFRP yang dipasang pada bagian atas balok dekat pertemuan kolom dan balok dapat menahan lentur yang terjadi. Dan *crack* banyak terjadi pada bagian atas balok yang tidak terpasang CFRP, hal itu dikarenakan lentur yang terjadi pada bagian tersebut tidak ada yang menahan.

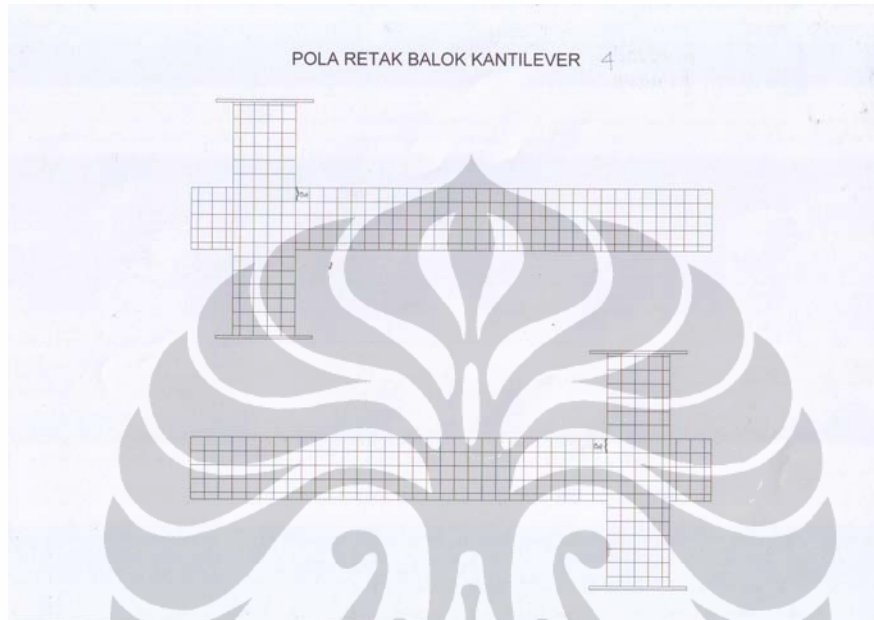
Gambar 4.49 Pola Retak M-1.2 Sebelum diperkuat : $P=0,4$ kN

Gambar 4.50 Pola Retak M-1.2 Sesudah diperkuat : $P=0,3$ kN

Gambar 4.51 Pola Retak M-1.2 Sesudah diperkuat : $P=1,6$ kN

Dapat dilihat pola retak yang terjadi hanya pada bagian lentur. Disini dapat dianalisa bahwa CFRP yang dipasang pada bagian atas balok dekat pertemuan kolom dan balok dapat menahan lentur yang terjadi. Dan *crack* banyak terjadi pada bagian atas balok yang tidak terpasang CFRP, hal itu dikarenakan lentur yang terjadi pada bagian tersebut tidak ada yang menahan.

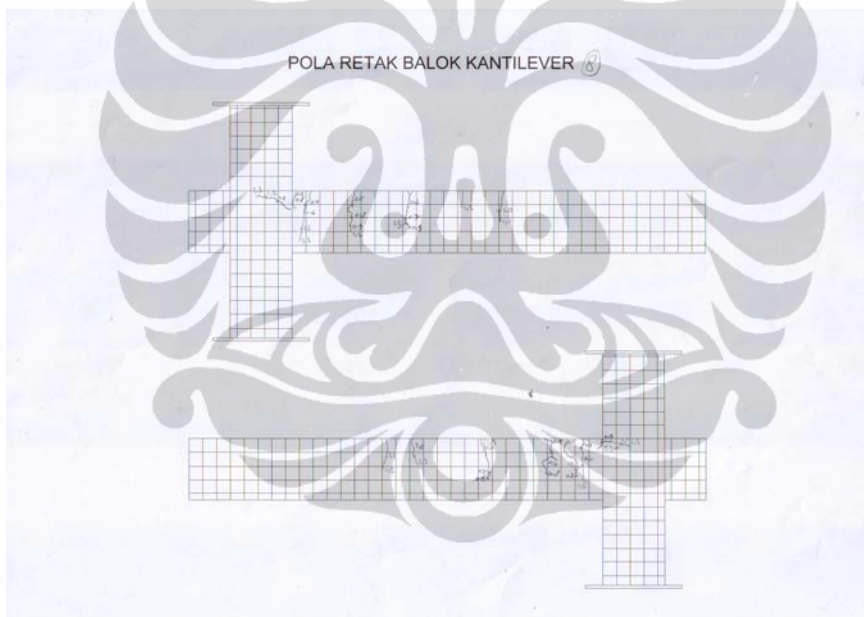
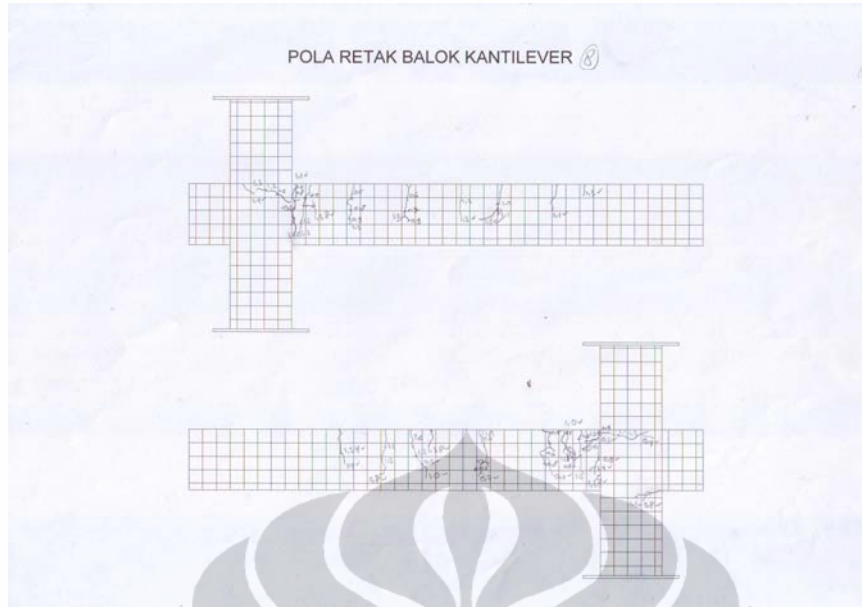
Gambar 4.52 Pola Retak M-1.3 Sebelum diperkuat : $P=0,5$ kN

Gambar 4.53 Pola Retak M-1.3 Sesudah diperkuat : $P=0,3$ kN

Gambar 4.54 Pola Retak M-1.3 Sesudah diperkuat : $P=1,42$ kN

Dapat dilihat pola retak yang terjadi hanya pada bagian lentur. Disini dapat dianalisa bahwa CFRP yang dipasang pada bagian atas balok dekat pertemuan kolom dan balok dapat menahan lentur yang terjadi. Dan *crack* banyak terjadi pada bagian atas balok yang tidak terpasang CFRP, hal itu dikarenakan lentur yang terjadi pada bagian tersebut tidak ada yang menahan.

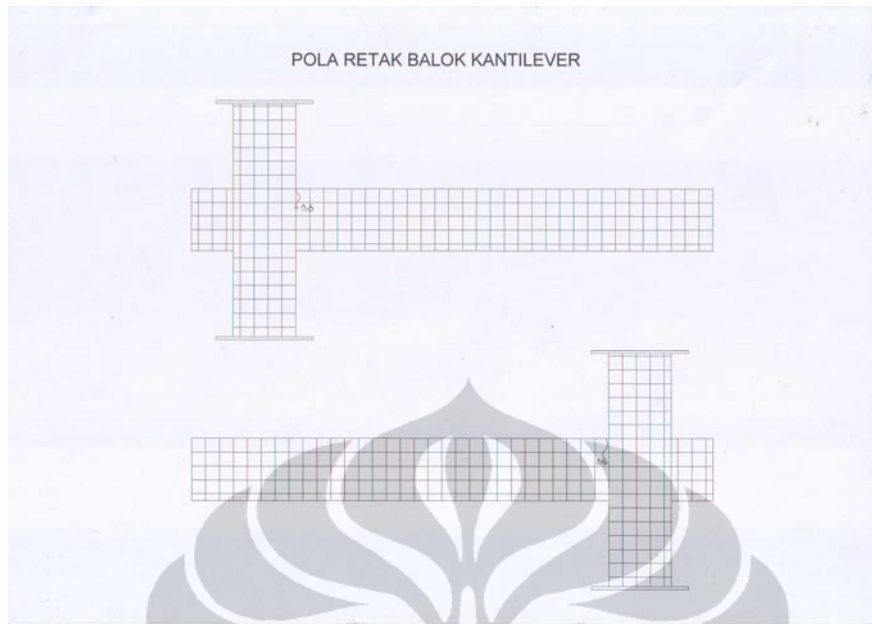
Gambar 4.55 Pola Retak M-2.1 Sebelum diperkuat : $P=0,6$ kN

Gambar 4.56 Pola Retak M-2.1 Sesudah diperkuat : $P=0,4$ kN

Gambar 4.57 Pola Retak M-2.1 Sesudah diperkuat : $P=1,5$ kN

Dapat dilihat pola retak yang terjadi hanya pada bagian lentur. Disini dapat dianalisa bahwa CFRP yang dipasang pada bagian atas balok dekat pertemuan kolom dan balok dapat menahan lentur yang terjadi. Dan *crack* banyak terjadi pada bagian atas balok yang tidak terpasang CFRP, hal itu dikarenakan lentur yang terjadi pada bagian tersebut tidak ada yang menahan.

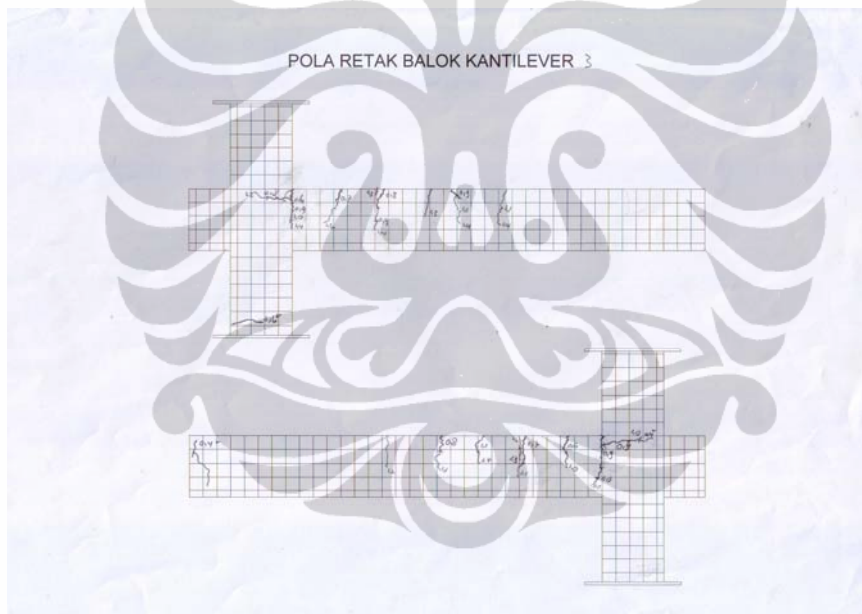
Gambar 4.61 Pola Retak M-2.3 Sebelum diperkuat : $P=0,6$ kN

Gambar 4.62 Pola Retak M-2.3 Sesudah diperkuat : $P=0,4$ kN

Gambar 4.63 Pola Retak M-2.3 Sesudah diperkuat : $P=1,66$ kN

Dapat dilihat pola retak yang terjadi hanya pada bagian lentur. Disini dapat dianalisa bahwa CFRP yang dipasang pada bagian atas balok dekat pertemuan kolom dan balok dapat menahan lentur yang terjadi. Dan *crack* banyak terjadi pada bagian atas balok yang tidak terpasang CFRP, hal itu dikarenakan lentur yang terjadi pada bagian tersebut tidak ada yang menahan.

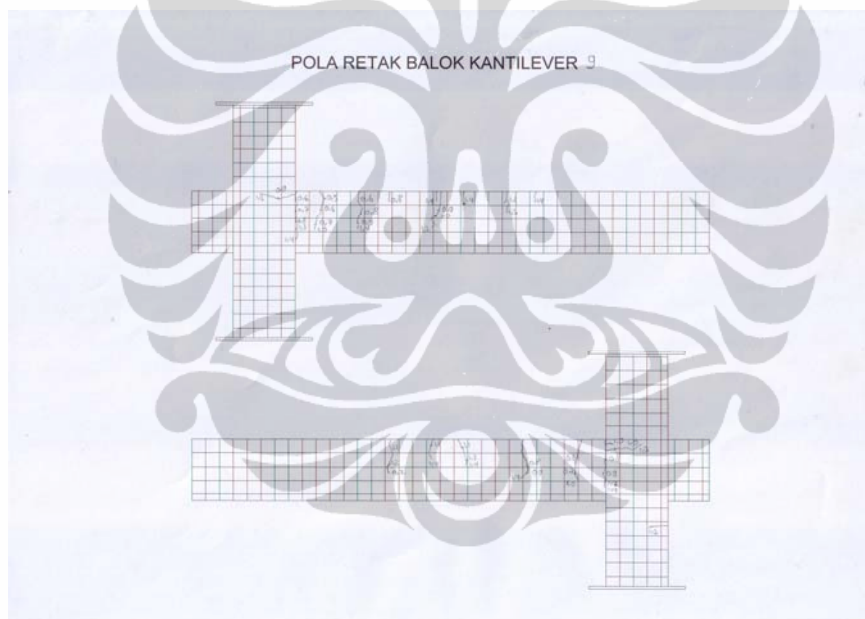
Gambar 4.67 Pola Retak M-3.2 Sebelum diperkuat : $P=0,5$ kN

Gambar 4.68 Pola Retak M-3.2 Sesudah diperkuat : $P=0,2$ kN

Gambar 4.69 Pola Retak M-3.2 Sesudah diperkuat : $P=1,98$ kN

Dapat dilihat pola retak yang terjadi hanya pada bagian lentur. Disini dapat dianalisa bahwa CFRP yang dipasang pada bagian atas balok dekat pertemuan kolom dan balok dapat menahan lentur yang terjadi. Dan *crack* banyak terjadi pada bagian atas balok yang tidak terpasang CFRP, hal itu dikarenakan lentur yang terjadi pada bagian tersebut tidak ada yang menahan.

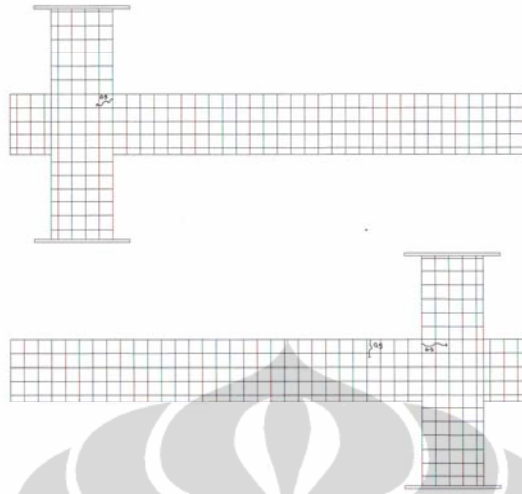
Gambar 4.70 Pola Retak M-3.3 Sebelum diperkuat : $P=0,5$ kN

Gambar 4.71 Pola Retak M-3.3 Sesudah diperkuat : $P=0,2$ kN

Gambar 4.72 Pola Retak M-3.3 Sesudah diperkuat : $P=2,0$ kN

Dapat dilihat pola retak yang terjadi hanya pada bagian lentur. Disini dapat dianalisa bahwa CFRP yang dipasang pada bagian atas balok dekat pertemuan kolom dan balok dapat menahan lentur yang terjadi. Dan *crack* banyak terjadi pada bagian atas balok yang tidak terpasang CFRP, hal itu dikarenakan gaya lentur yang terjadi pada bagian tersebut tidak ada yang menahan.
