BAB IV

ANALISA DAN PEMBAHASAN

4.2. GAMBARAN KERUSAKAN AWAL

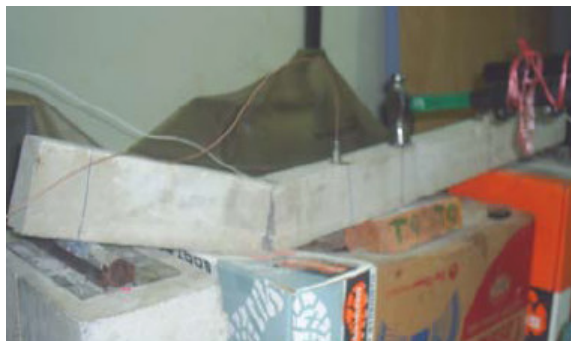
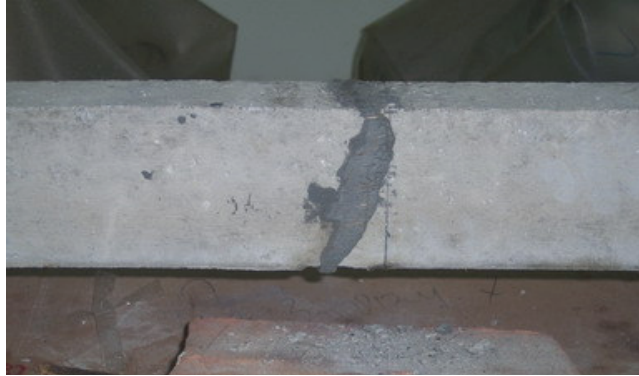
Gambar 4.5.1.(a) Kondisi patah BTS-1 akibat pengujian awal dan (b) kondisi yang telah diperbaiki.

Benda uji BTS-1 pada pengujian awal mengalami keruntuhan berupa patah pada awal-awal pukulan. Lokasi patah yaitu pada jarak ± 25 cm dari perletakan A. Oleh karena itu metode yang digunakan untuk memperbaiki yaitu penyambungan beton menggunakan *nitobound EP*.

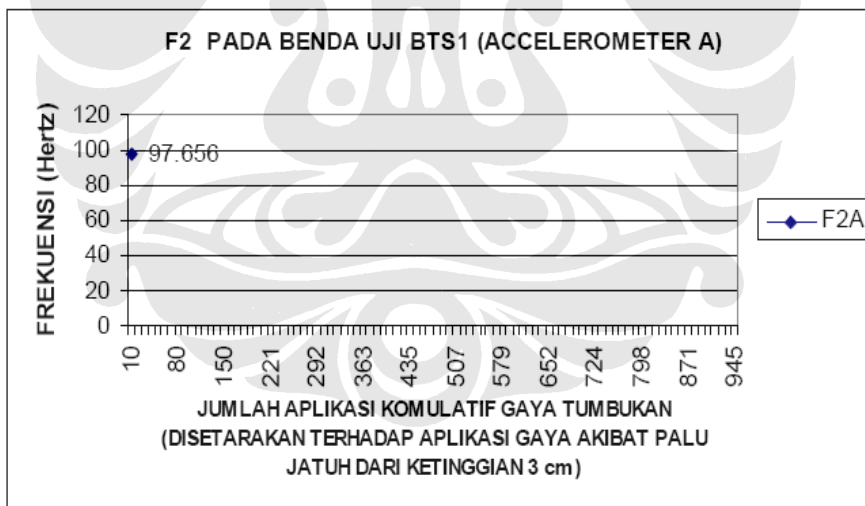
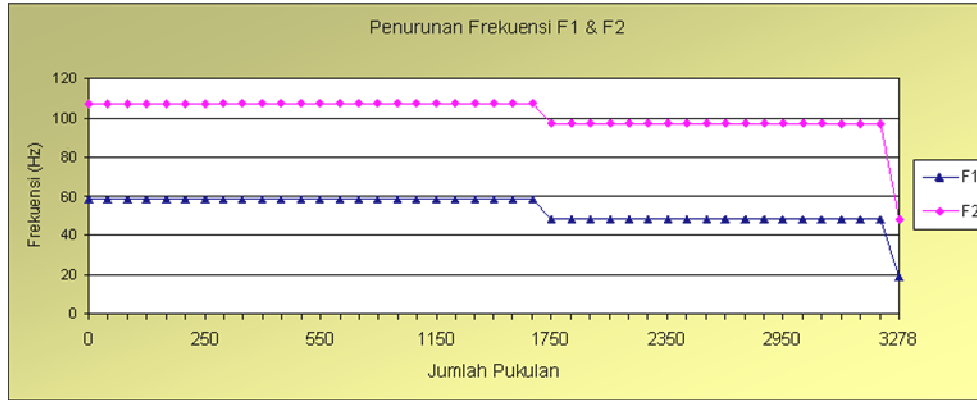
Tampilan grafik dari frekuensi pada pengujian awal dapat dilihat pada gambar 4.5.3.a. dimana frekuensinya tidak banyak tercatat karena benda uji patah ketika hampir mencapai pukulan ke 10.

Sedangkan pada pengujian kedua, frekuensi akselerometer 1 & 2 pada awalnya menunjukkan nilai yang konstan yaitu 58,597 Hz dan 107,229 Hz lalu menurun pada pukulan ke 1800, tetapi tidak ada tanda-tanda retak lalu tumbukan terus dilakukan hingga benda uji BTS-1 mengalami keruntuhan tiba-tiba pada siklus pukulan ke 3256.

Gambar 4.5.2. (a) Frekuensi benda uji BTS-1 pada pengujian awal (b) pengujian setelah diperbaiki

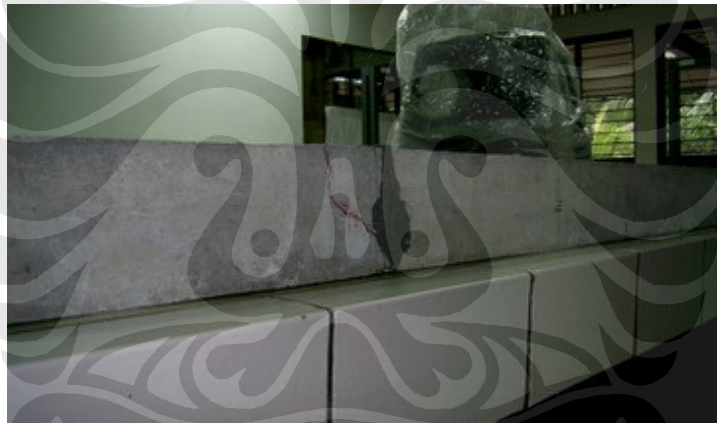
Gambar 4.5.3.(a) Lokasi keruntuhan dan (b) Pola retak pada benda uji perbaikan BTS-1

Keruntuhan dari BTS-1 dimulai dari lokasi perbaikan lalu merambat ke atas ke arah kiri menjauhi lokasi perbaikan dan terjadi pola retak yang unik yaitu retak

miring. Hal ini disebabkan karena adanya *defect*/cacat atau kelemahan akibat kurang sempurnanya proses perbaikan maka akan terjadi konsentrasi tegangan dimana pemberian beban tumbukan secara berulang menyebabkan retak akan cepat timbul di titik tersebut.

Lokasi retak terjadi pada jarak 20,5 cm dari perletakan A (gambar 4.5.3.b) melainkan berdekatan dengan lokasi penyambungan balok.

Meskipun begitu dapat dilihat pada Gambar 4.5.3.a bahwa retak baru tidak sepenuhnya bersinggungan dengan lokasi penyambungan.

Hal ini membuktikan bahwa kuat ikat antara beton dengan bahan sambungan lebih baik dari pada mortar balok BTS-1.

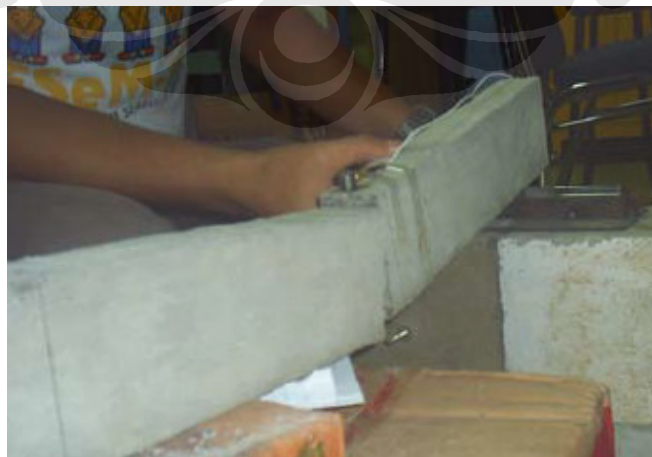
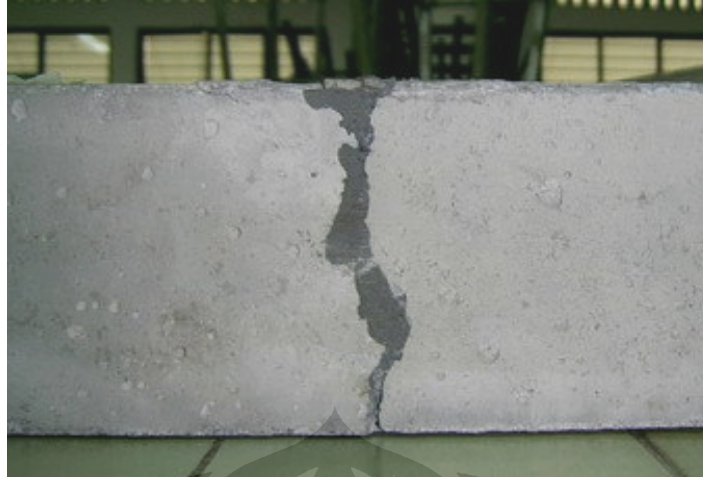
Gambar 4.5.4. (a) Kondisi patah BTS-2 akibat pengujian awal dan (b) kondisi yang telah diperbaiki

Balok beton murni BTS-2 pada pengujian awal mengalami keruntuhan berupa patah disebelah kiri sama dengan BTS-1 tetapi berada pada jarak ± 38 cm dari perletakan A, balok mengalami runtuh berupa patah secara tiba-tiba pada pukulan ke 810 dengan ketinggian 11 cm. Oleh karna itu metode yang digunakan untuk memperbaiki yaitu penyambungan menggunakan *Nitobound*.

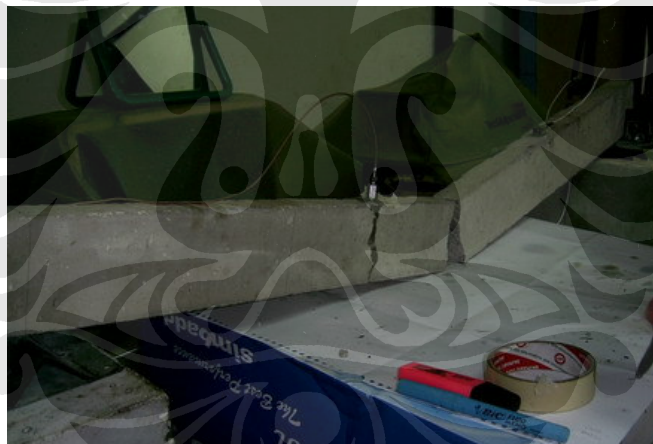
Gambar 4.5.7. (a) Lokasi keruntuhan dan (b) Pola retak pada benda uji perbaikan BTS-2

Benda uji ini sesuai dengan hipotesa awal dimana benda uji runtuh pada titik pembebanan.

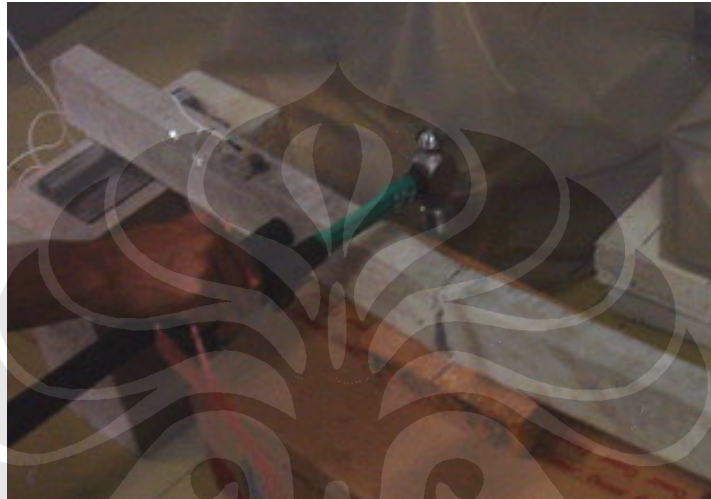
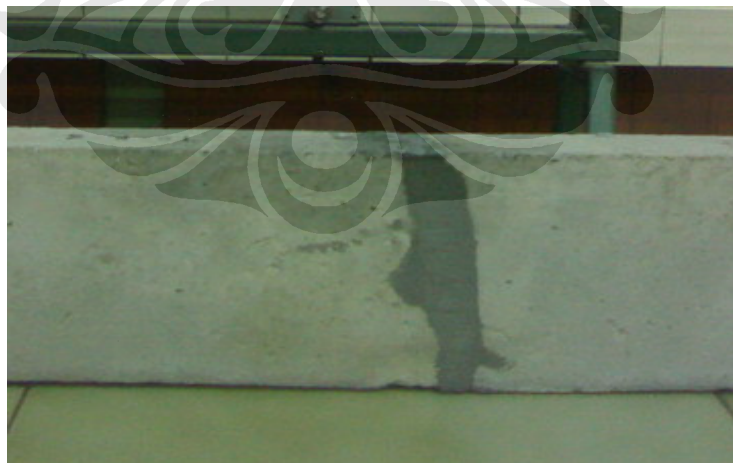
Gambar 4.5.8. Kondisi patah BTS-3 akibat pengujian awal dan (b) kondisi yang telah diperbaiki

Pada pengujian awal, balok ini merupakan satu-satunya balok berjenis tanpa serat yang sesuai dengan hipotesa penelitian yaitu balok runtuh ditengah bentang. Dan terbukti lokasi retak yaitu 50 cm dari perletakan A dimana balok mengalami runtuh pada pukulan ke-890 tinggi 11 cm.

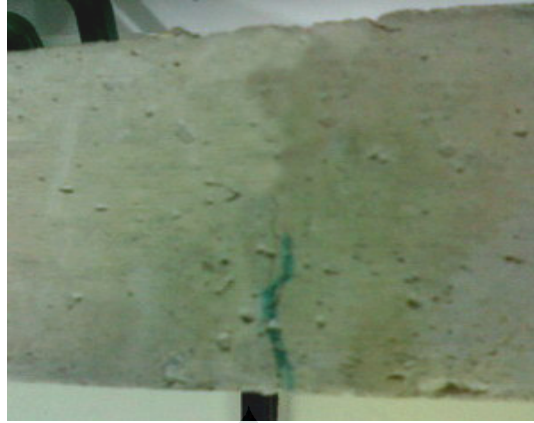
Pada pengujian ini, sebelum balok mengalami runtuh, yaitu pada pukulan ke-3455 balok mengalami retak (gambar 4.5.11). Hal ini berbeda dengan kondisi BTS lainnya dimana terjadi keruntuhan secara tiba-tiba tanpa terdeteksi suatu retak sebelumnya.

Gambar 4.5.11. Perambatan retak pada benda uji BTS-3 sebelum runtuh

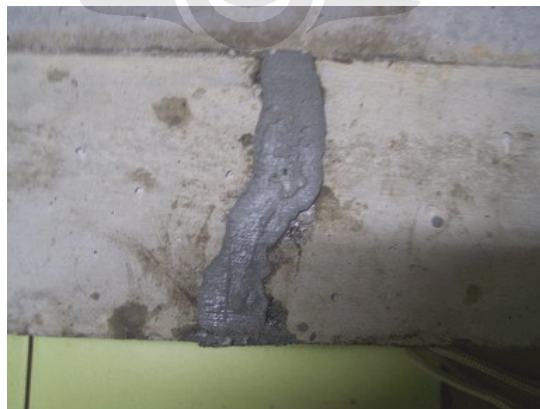
Gambar 4.5.15 . Kondisi benda uji BS-1 setelah perbaikan

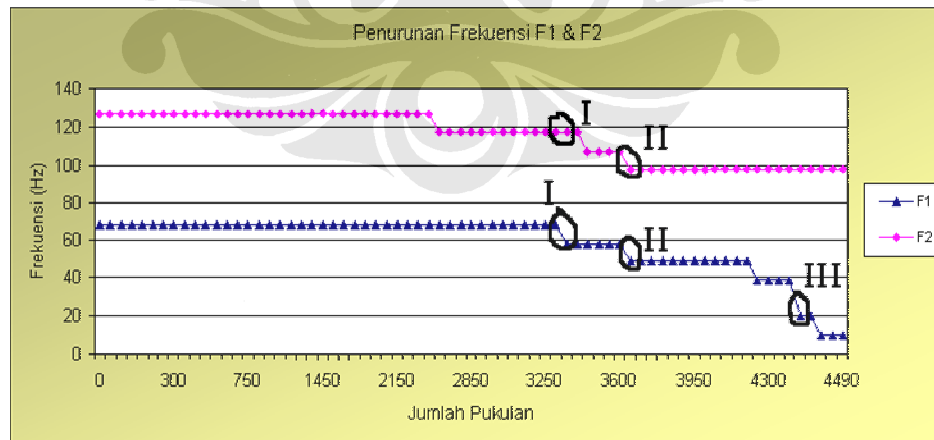
Sedangkan untuk grafik perbandingan frekuensi vs jumlah tumbukan baik pada penelitian sebelumnya maupun penelitian ini dapat dilihat pada gambar 4.5.17

Ket : - Titik hitam adalah siklus pukulan ketika benda uji mengalami retak.

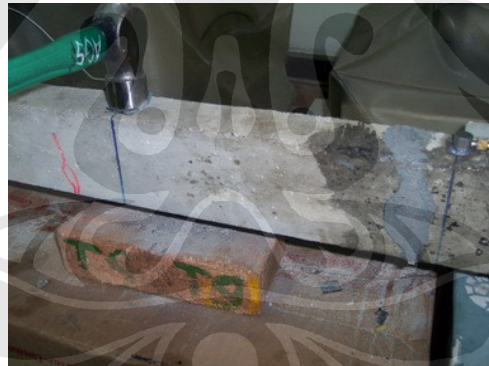
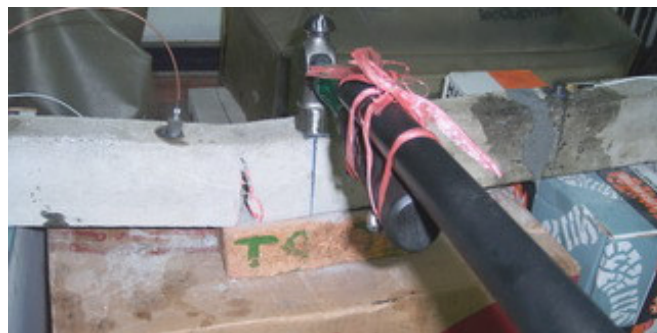
Untuk tahap keretakan pada benda uji beton serat 1 dapat dilihat pada gambar 4.5.18.

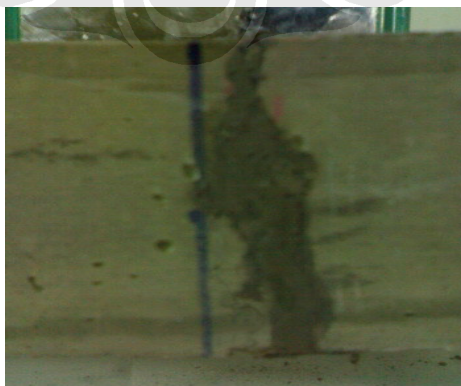
Gambar 4.5.20 Kondisi benda uji BS-2 setelah perbaikan

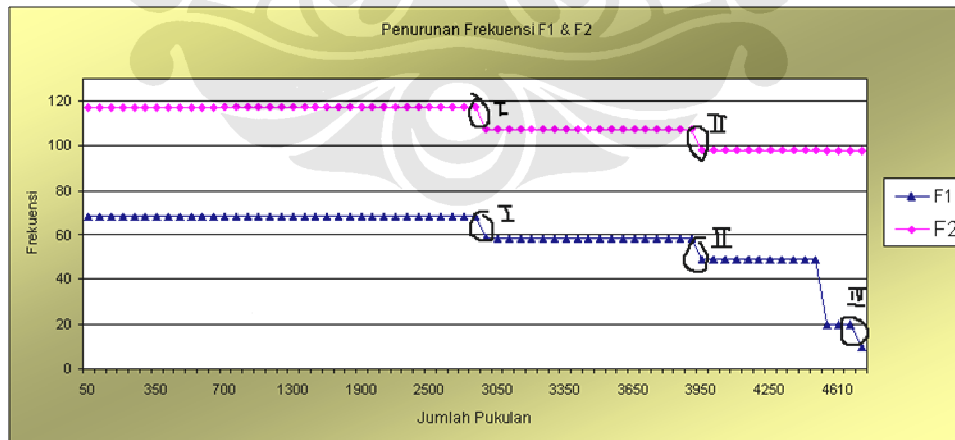
Ket : Titik hitam adalah siklus pukulan ketika benda uji mengalami retak.

Gambar 4.5.22 (a) Frekuensi benda uji BS-2 pada pengujian awal dan (b) pada pengujian setelah diperbaiki

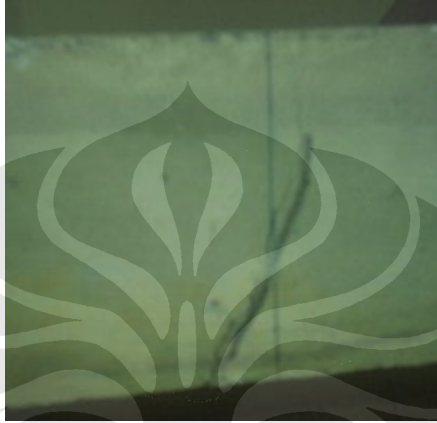
Pada pengujian awal BS-3, Akibat uji beban tumbukan pertama timbul retak-retak kecil dimana pengaruh penambahan serat dapat meredam pelebaran retak tersebut. Selanjutnya setelah tumbukan dilakukan terus-menerus menyebabkan retak bertambah besar dan akhirnya runtuh. Letak titik patah berada di tengah bentang dimana untuk pola perambatannya dapat dilihat pada gambar 4.5.24

Gambar 4.5.24 Pola retak benda uji BS-3 pada pengujian awal

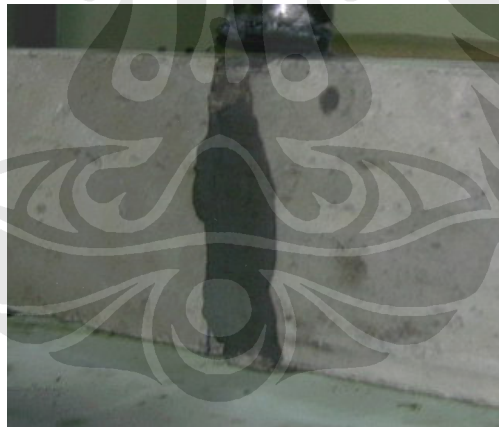
Gambar 4.5.25 Kondisi benda uji BS-3 setelah perbaikan

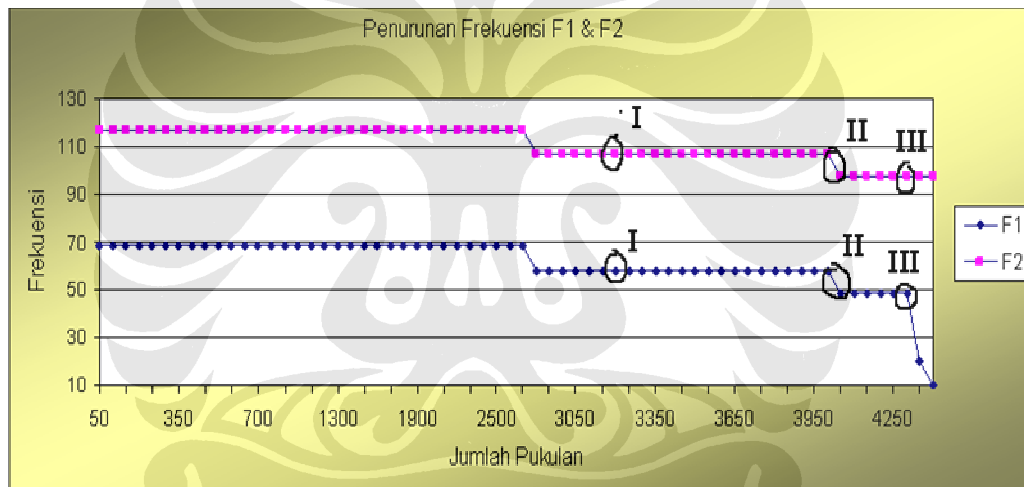
Ket : Titik hitam adalah siklus pukulan ketika benda uji mengalami retak.

Gambar 4.5.27 (a) Frekuensi benda uji BS-3 pada pengujian awal dan (b) pada pengujian setelah diperbaiki

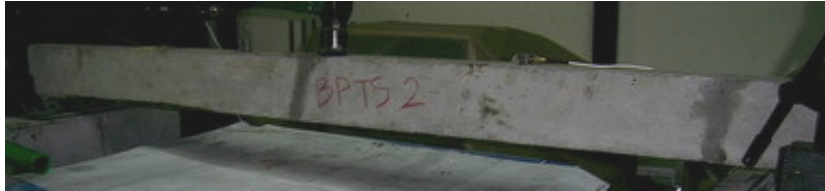
Gambar 4.5.34 Kondisi BPTS-2 hasil perbaikan dengan metode Injeksi

Kerusakan terjadi pada 2 sisi yaitu di bagian tengah dan di sebelah kanan, lalu balok diperbaiki dengan metode injeksi.

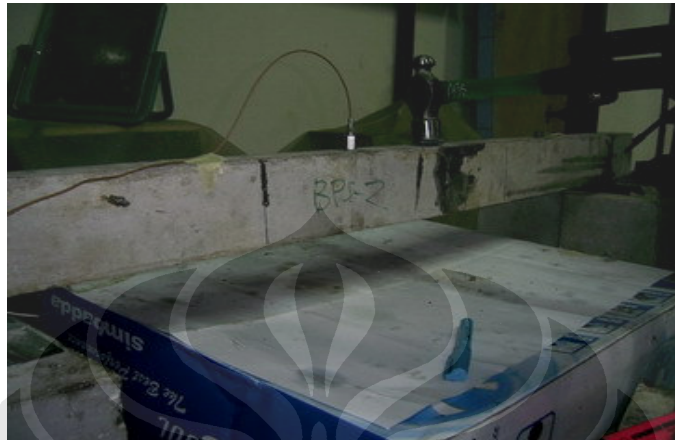
Kerusakan terjadi pada 2 sisi di bagian tengah dan kanan dekat tumpuan, lalu balok diperbaiki dengan metode injeksi.

Gambar 4.5.47 Kondisi BPS-2 setelah perbaikan dengan injeksi
