BAB IV

PENGOLAHAN DATA

4.2 PELAKSANAAN SURVEY DI LOKASI

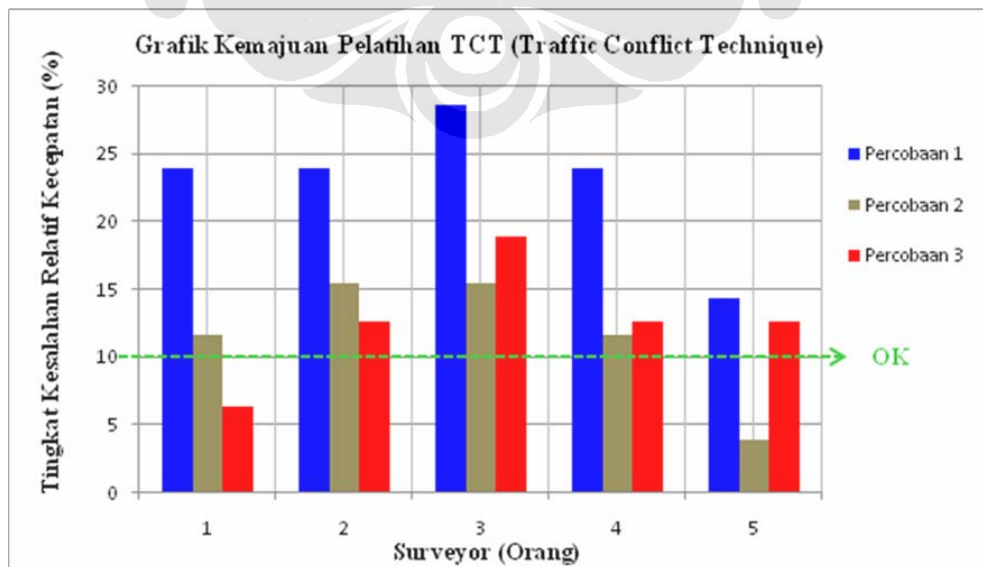
Gambar 4.2 Grafik kemajuan pelatihan TCT (*Traffic Conflc Technique*)

Dari tabel tersebut dapat dilihat bahwa setelah berkali-kali mengulang latihan ini, hasil perkiraan surveyor tentang kecepatan kendaraan, sudah dekat dengan yang ditampilkan oleh *speed gun*. Semakin kecil presentase kesalahan relative dari seorang surveyor, maka tingkat ketelitian surveyor tersebut semakin baik. Namun untuk mencapai 0 % terbilang cukup sulit, maka dapat dianggap bahwa 10 % sudah merupakan hasil yang dapat diterima.

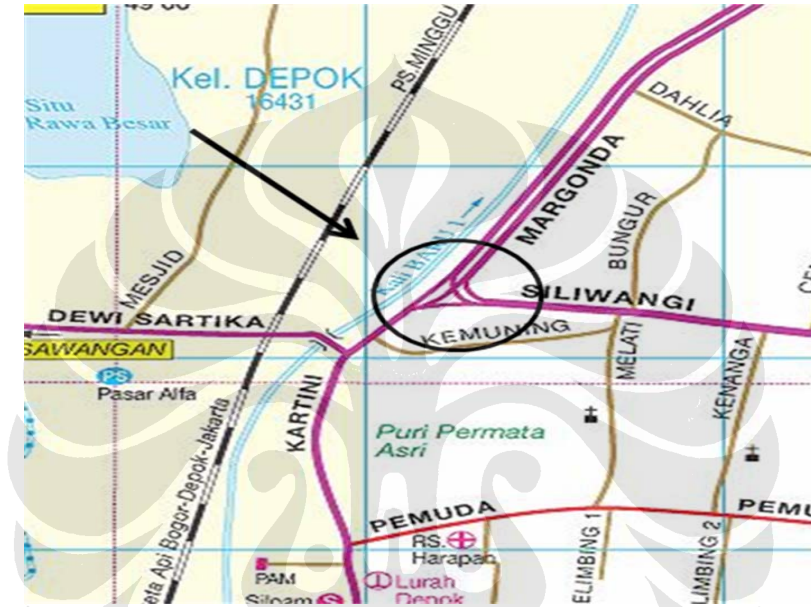
Gambar 4.3 Lokasi pelatihan kedua. Persimpangan Jl. Margonda–Jl. Siliwangi Depok

Pada pelatihan yang kedua para surveyor dilatih untuk dapat melakukan perkiraan-perkiraan dengan baik langsung di lokasi survey. Hal ini bertujuan agar para surveyor sudah terbiasa dengan situasi di lokasi survey. Disini para surveyor sudah ditentukan posisi tetapnya hingga pada saat survey yang sebenarnya dilakukan.

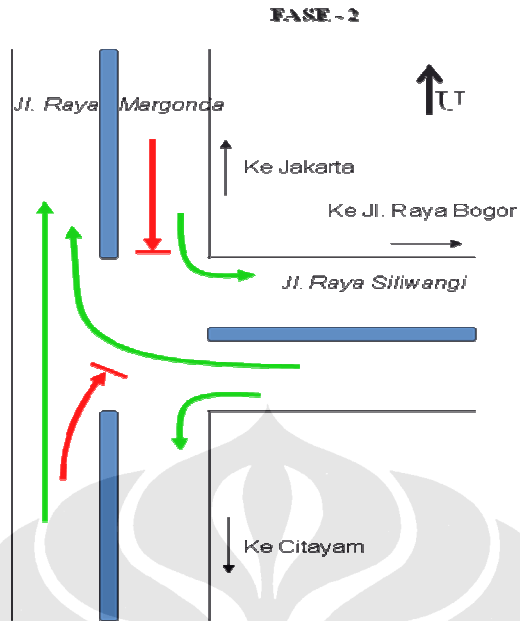
- Dari arah timur ke kiri langsung
- Dari arah utara ke kiri langsung
- Dari arah timur ke utara jalan
- Dari arah selatan ke utara langsung

Gambar 4.11 Fase 2

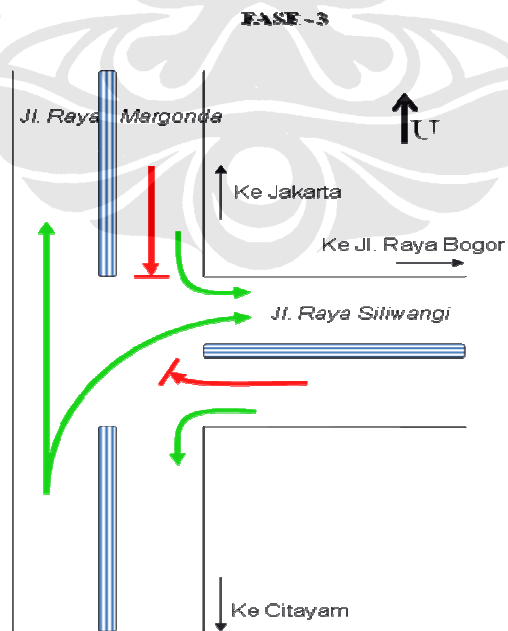
- Dari arah timur ke kiri langsung
- Dari arah utara ke kiri langsung
- Dari arah Selatan ke timur jalan
- Dari arah selatan ke utara langsung

Gambar 4.12 Fase 3

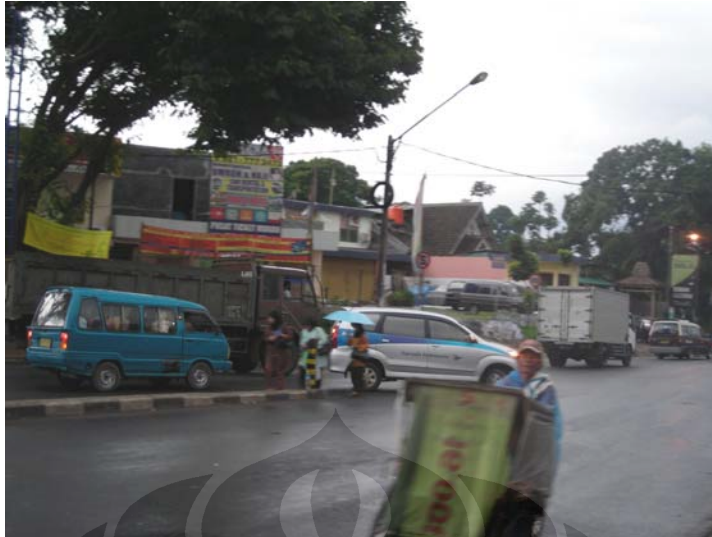
Gambar 4.19 Median jalan yang kurang tepat

Pada gambar diatas dapat dilihat ada kendaraan yang berputar arah dan menyebabkan terjadinya antrian kendaraan di belakangnya. Hal tersebut juga berpengaruh pada simpang, dimana kendaraan yang akan masuk ke kaki simpang ini akan tertahan dan menyebabkan konflik di simpang.

Selain itu median yang rendah dan tanpa dibatasi oleh pagar pengaman dapat dengan mudah dilewati oleh pejalan kaki untuk menyeberang jalan. Hal ini menyebabkan kendaraan yang masuk menuju kaki simpang ini akan mengurangi kecepatannya yang merupakan salah satu tindakan yang dapat menyebabkan konflik.

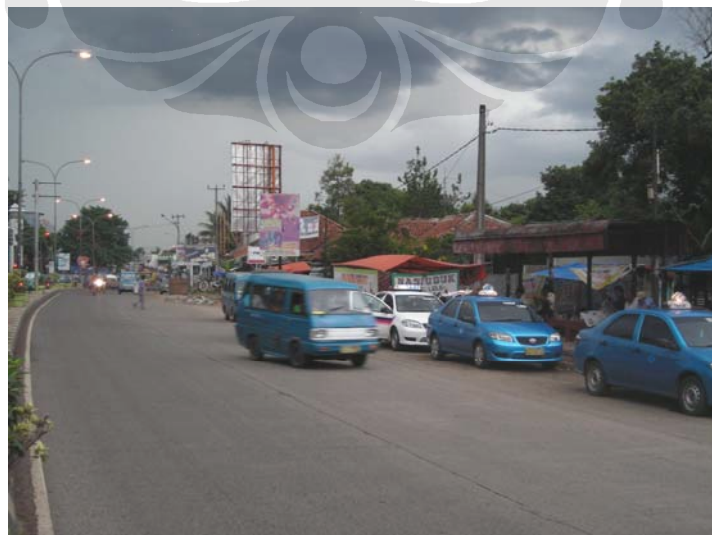
Gambar 4.20 Penggunaan halte yang kurang sesuai

Taksi yang mengetem untuk menunggu penumpang tepat di depan halte, berpengaruh pada angkutan umum lainnya yang ingin menaikkan atau menurunkan penumpang di depan halte, dimana angkutan lain harus menghentikan kendaraannya agak sedikit mengambil ruas jalan. Kendaraan lain yang akan masuk ke kaki simpang ini akan sedikit tertahan dan menyebabkan konflik di simpang.

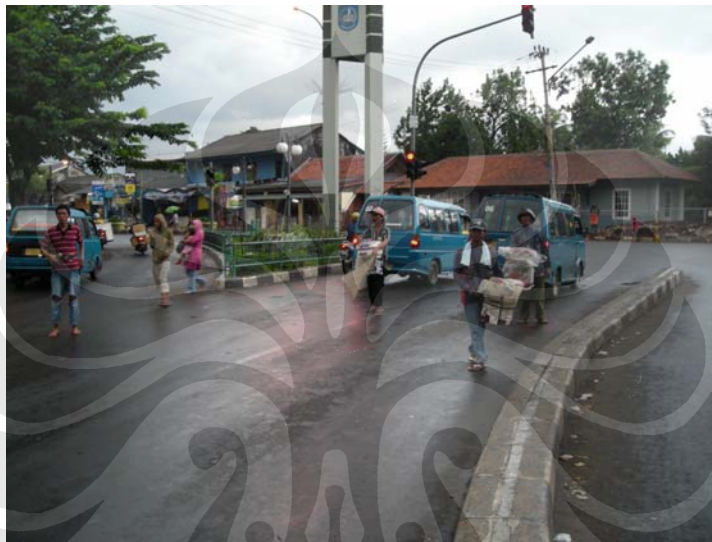
Gambar 4.21 Pedagang dan pengamen di jalan

Gambar diatas menunjukkan bahwa pedagang dan pengamen bebas berkeliaran di sekitar simpang. Apabila volume kendaraan sedang tinggi dan disaat yang bersamaan lampu lalu lintas sedang hijau, maka keberadaan mereka akan menghambat laju kendaraan yang akan keluar dari kaki simpang ini. Hal lain yang dapat terjadi adalah ketika lampu lalu lintas sedang hijau dan ada kendaraan yang melaju dengan kecepatan tinggi yang ingin keluar simpang, maka keberadaan mereka akan sangat membahayakan dan dapat mengakibatkan terjadinya kecelakaan.

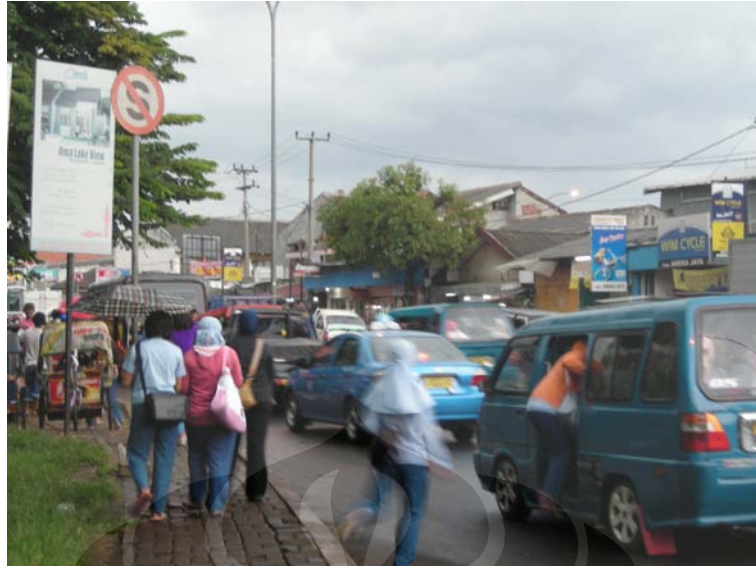
Gambar 4.22 Angkutan umum yang tidak mematuhi rambu-rambu lalu lintas

Situasi diatas berada di kaki simpang Jl.Margonda yang menuju ke arah selatan tepat berada didekat simpang. Dapat dilihat dengan jelas bahwa disana ada rambu dilarang berhenti bagi kendaraan bermotor, namun sering sekali angkutan umum tetap menaikkan ataupun menurunkan penumpangnya di dekat rambu tersebut. Akibatnya banyak kendaraan dibelakangnya yang mengerem mendadak.

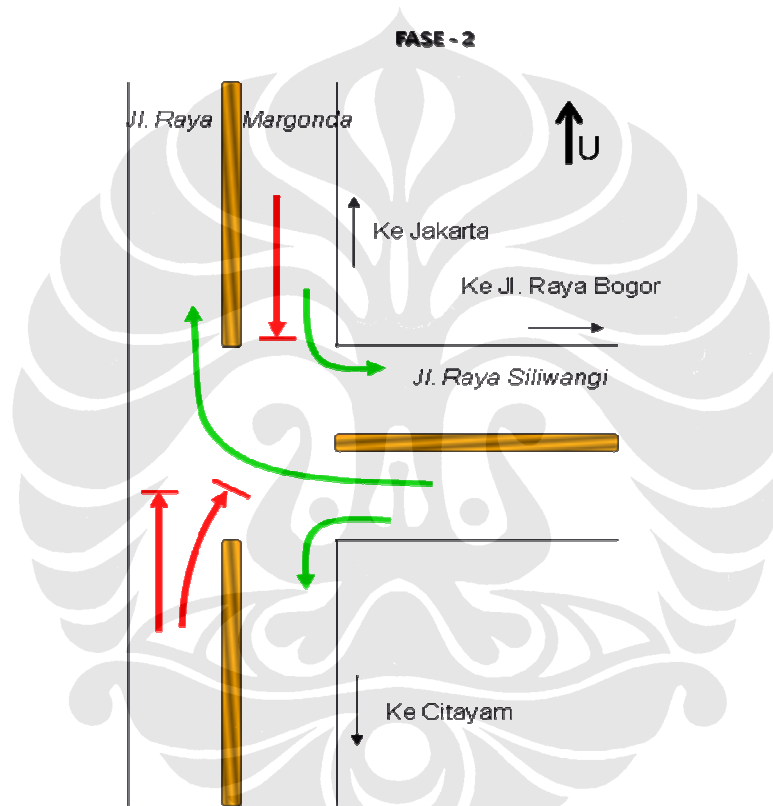
- Dari arah timur ke kiri langsung
- Dari arah utara ke kiri langsung
- Dari arah timur ke utara jalan
- Dari arah selatan ke utara berhenti

Gambar 5.1 Perbaikan Fase 2
