BAB IV

HASIL DAN PEMBAHASAN

IV.1 *Prototype* Sensor Sisa Umur Pelumas

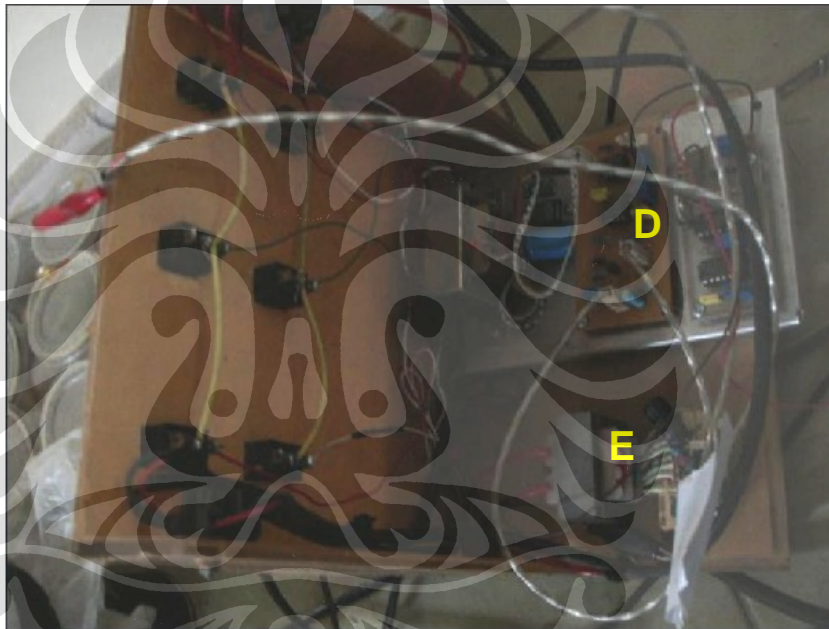
Gambar 4.4. Rangkaian Penguat Dan Adaptor Sensor

Sumber sinar *infra red* dibangkitkan dengan tegangan 1,5 V dan arus sebesar 500 mA. Sumber tegangan ini didapatkan dari adaptor yang dirangkai parallel dengan semua sumber sinar. Sedangkan untuk memperkuat signal yang diterima detektor digunakan amplifier yang dipasangkan parallel. Gambar 4.4. menunjukkan rangkaian alat adaptor dengan penguat signal.

D : rangkaian penguat signal

E : Adaptor

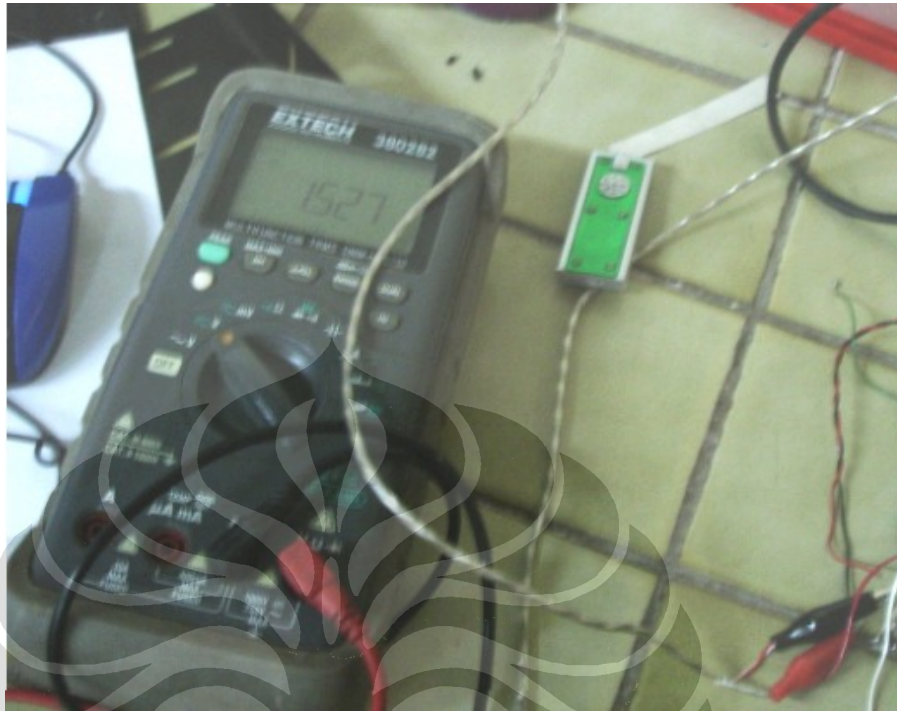
Gambar 4.5. Voltmeter Untuk Membaca Signal Dari Amplifier

Signal dari rangkaian penguat signal dibaca oleh voltmeter yang terpisah dari rangkaian sensor seperti yang dapat dilihat pada Gambar 4.5.

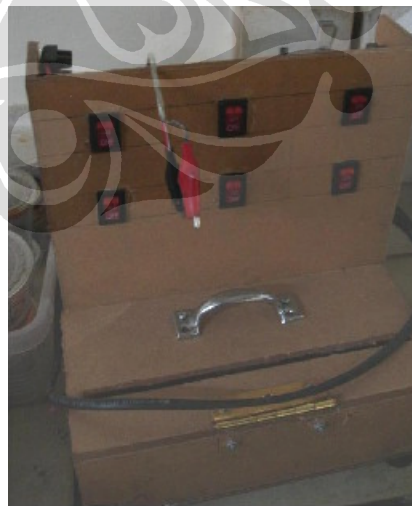
Gambar 4.6. Kotak Rangkaian Sensor Sisa Umur Pelumas

Pada Gambar 4.6. dapat dilihat hasil akhir dari rangkaian sensor sisa umur pelumas.

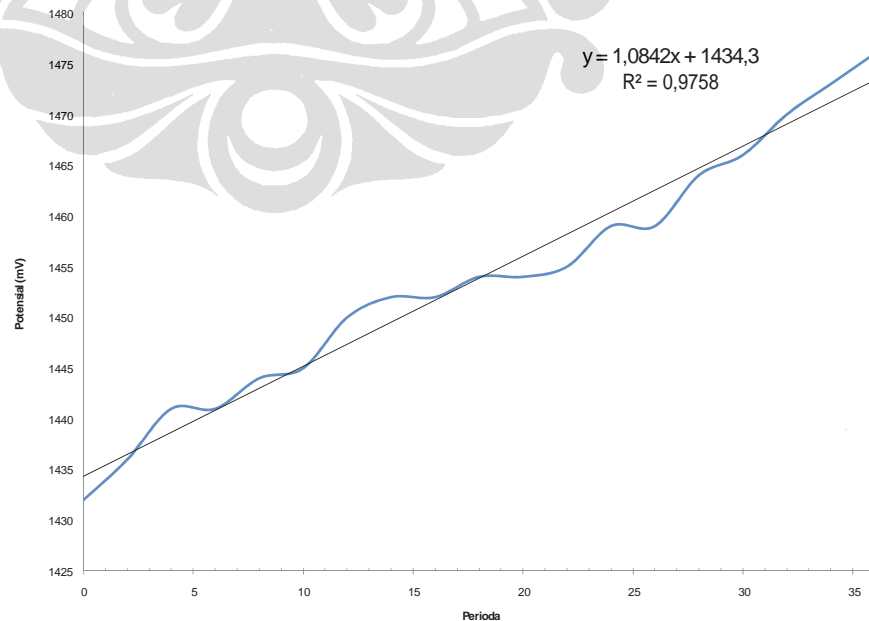
Gambar 4.8. Hasil Deteksi Sampel Pelumas Dengan Menggunakan LED Near Infra Red Dengan Receiver Photovoltaic

Sedangkan dengan menggunakan sensor PIR-PV yang merupakan pasangan plastik LED *near infra red* dengan detektor *photovoltaic* dapat mendeteksi perubahan dari sisa umur pelumas seperti yang dapat dilihat pada Gambar 4.8.

Dapat dilihat dari Gambar 4.8. respon dari perubahan sisa umur pelumas adalah linear dengan nilai R^2 nya sebesar 0,9758. Sumber sinar *infra red* yang digunakan adalah LED *near infra red* komersial yang relatif lebih murah. Bilangan gelombang lampu *infra red* 0,95-1 μm dan detektor *photovoltaic* yang digunakan umumnya terbuat dari cesium. Lampu *infra red* ini tidak memerlukan pendingin pada rangkaian. Rincian biaya untuk membuat sensor ini dapat dilihat pada Tabel 4.2.

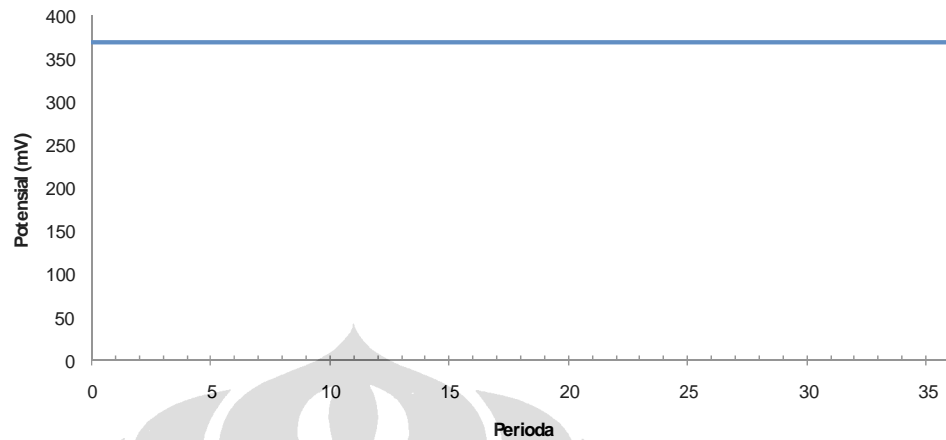
Gambar 4.9. Hasil Deteksi Sampel Pelumas Dengan Menggunakan *Super Bright White LED* Dengan *Receiver LDR*.

Rangkaian sensor yang terakhir adalah SB-LDR yang merupakan pasangan lampu *super bright white* dengan detektor LDR yang telah digunakan sebelumnya untuk menganalisa kualitas minyak kelapa sawit pada penelitian di Teknik Fisika ITB. Sensor ini tidak mampu mendeteksi perubahan sisa umur pelumas. Sinar dari lampu diteruskan langsung ke LDR dan menunjukkan angka 370 mV pada voltmeter dari perioda 0 sampai dengan perioda 36 seperti yang ditunjukkan pada Gambar 4.9.

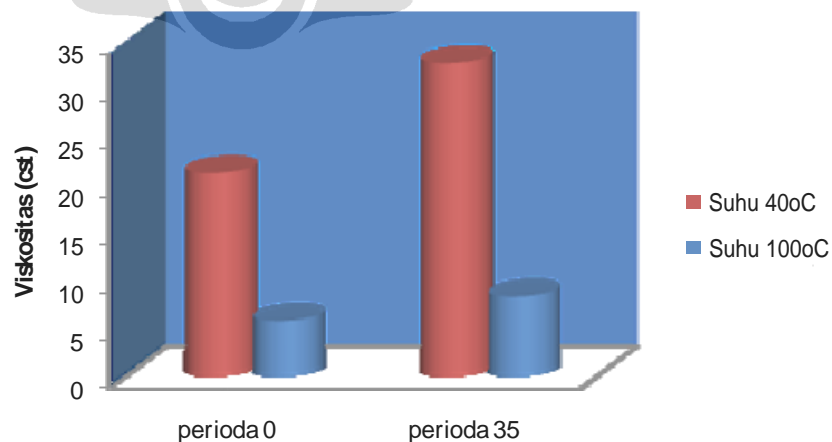
Gambar 4.11. Perbandingan Viskositas Pelumas Baru Dengan Pelumas Bekas

Berdasarkan ASTM D 445 perubahan viskositas sebesar 35 % menunjukkan bahwa pelumas tersebut telah rusak dan harus segera diganti. Pada Gambar 4.11 ditunjukkan persentase perubahan pelumas yg terjadi selama proses perusakan yaitu sebesar 54 % pada suhu 40°C dan perubahan sebesar 44% pada suhu 100°C. Maka berdasarkan nilai ambang batas ini maka pelumas sudah dikategorikan rusak dan perlu diganti. Saat pelumas rusak terjadi pada perioda 19, dimana perubahan viskositas yang terjadi adalah sebesar 36%. Namun pada penelitian ini, pelumas yang digunakan adalah minyak lumas dasar yang belum ditambahkan aditif *viscosity modifier* sehingga perubahan viskositas pelumas cukup signifikan.

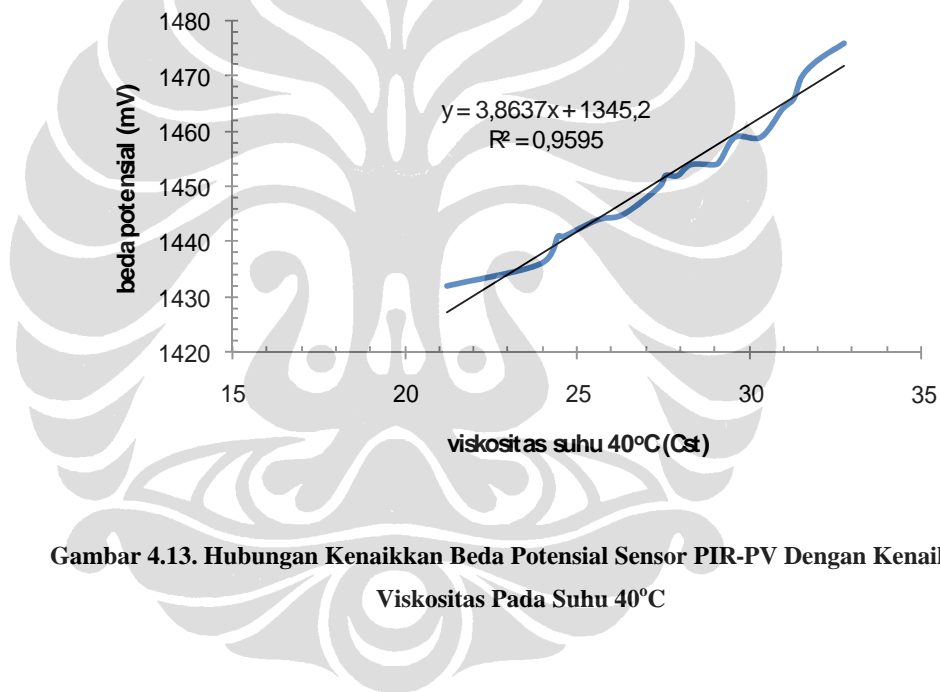
Gambar 4.13. Hubungan Kenaikkan Beda Potensial Sensor PIR-PV Dengan Kenaikkan Viskositas Pada Suhu 40°C

Hubungan kenaikan viskositas dan beda potensial sensor dapat dilihat pada Gambar 4.13. Pada Gambar tersebut diketahui kenaikan viskositas juga diikuti dengan kenaikan beda potensial sensor. Sedangkan dari hasil analisis dengan menggunakan Minitab 14 menunjukkan nilai korelasi Pearson sebesar 0,98 yang menunjukkan korelasi yang cukup kuat.

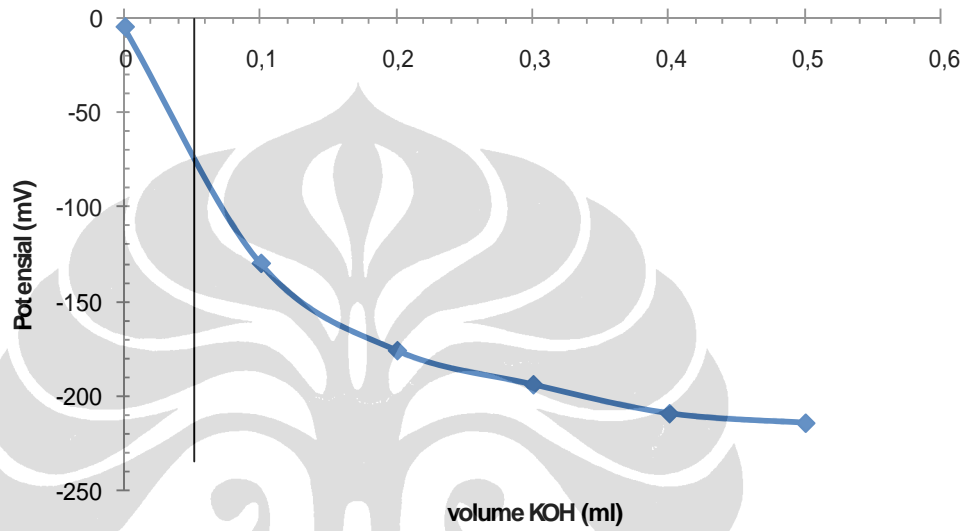
Gambar 4.14. Kurva Titration Blanko

Langkah pertama yang dilakukan adalah mencari nilai inflection point dari blanko, setelah itu dicari *infection point* dari sampel genap pelumas yang telah rusak. Grafik untuk blanko dapat dilihat pada Gambar 4.14. Dari grafik tersebut didapatkan nilai *inflection point* untuk blanko sebesar 0,05. Nilai ini digunakan pada persamaan 2.2 untuk menghitung *Total Acid Number* dari pelumas.

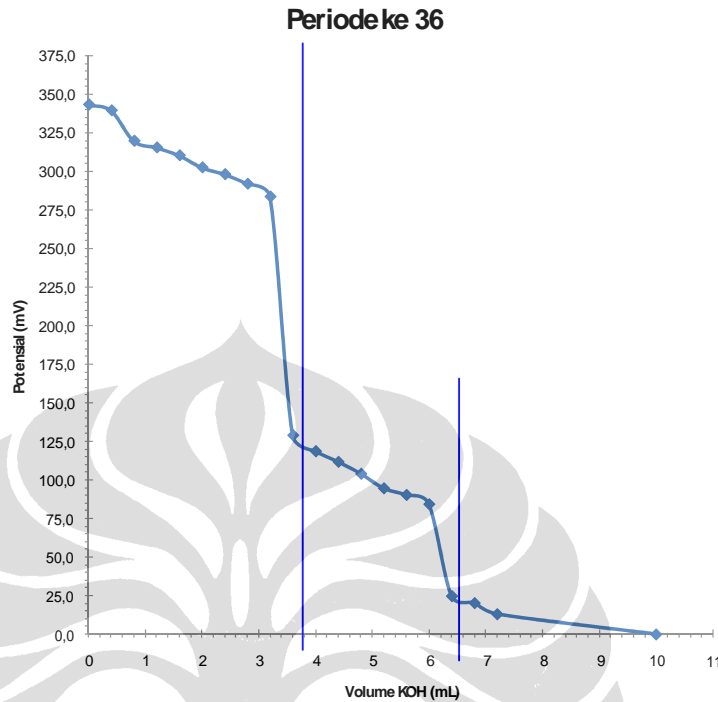
Gambar 4.15 Kurva Titrasi Periode 36

Pada Gambar 4.15 ditunjukkan langkah untuk menentukan titik inflection point dari sampel pelumas yang dirusak pada periode 36. Dari grafik tersebut didapatkan nilai *inflection point* atau titik akhir titrasi sebesar 6,2 mL yang ditetapkan sebagai nilai A. Sedangkan berat sampel 36 ini adalah sebesar 9,4198 g. Maka dengan menggunakan persamaan 4.1 maka didapatkan nilai *Total Acid Number* sebesar 3,6621. Demikian selanjutnya untuk sampel-sampel yang lain. Hasilnya selengkapnya dapat dilihat pada Gambar 4.16. Pada Gambar tersebut dapat dilihat tren kenaikan *Total Acid Number* dari pelumas yang dirusak. Pelumas base oil yang baru memiliki nilai *Total Acid Number* yang rendah yaitu sebesar 0,2496.

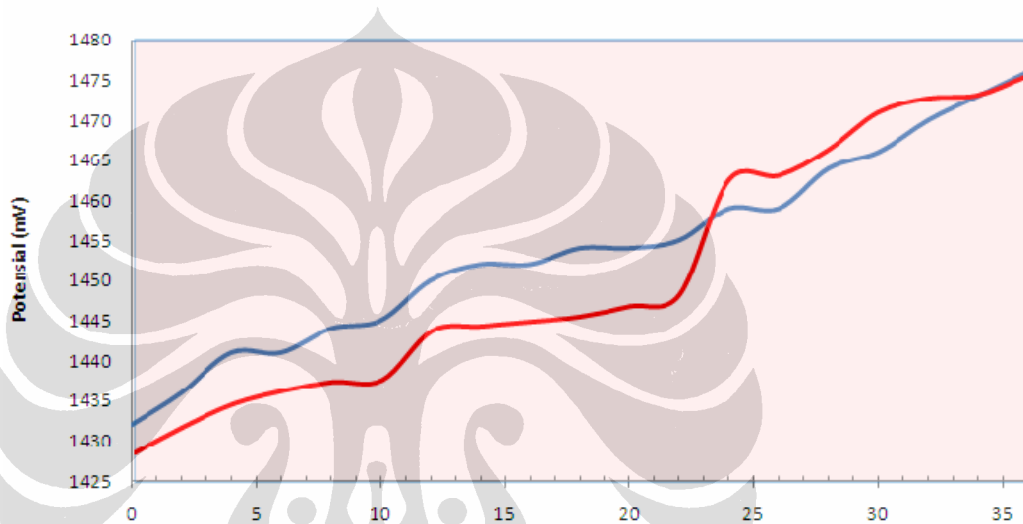
Gambar 4.17. Perbandingan Analisa *Total Acid Number* Dengan Hasil Deteksi Sensor

Kenaikkan nilai *Total Acid Number* sebanding dengan kenaikan potensial dari sensor PIR-PV seperti yang ditunjukkan pada Gambar 4.17. Garis merah menunjukkan kenaikan *Total acid number* dengan sumbu ordinat disebelah kanan dan garis biru menunjukkan potensial dari deteksi sensor PIR-PV dengan sumbu ordinat sebelah kiri.

Garis biru : menunjukkan hasil deteksi sensor PIR-PV

Garis merah : menunjukkan perubahan nilai *total acid number*.

Sehingga hal ini menunjukkan bahwa sensor PIR-PV dapat mendeteksi perubahan kualitas dari pelumas.

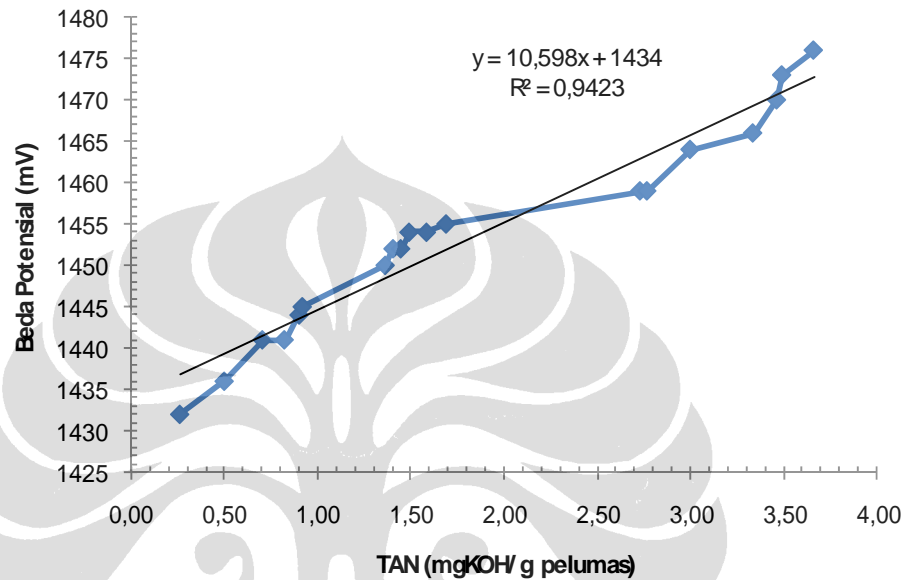
Gambar 4.18. Hubungan Kenaikkan *Total Acid Number* Dengan Beda Potensial Sensor PIR-PV

Korelasi kenaikan *Total Acid Number* dengan kenaikan beda potensial dari sensor cukup kuat. Hal ini dapat dilihat dari hasil analisis dengan menggunakan Minitab 14 menunjukkan nilai korelasi pearson sebesar 0,971. Nilai tersebut menunjukkan kenaikan nilai *Total Acid Number* dengan kenaikan beda

potensial mempunyai korelasi yang kuat. Jika Nilai *Total Acid Number* naik maka nilai beda potensial dari sensor juga naik seperti yang ditunjukkan juga pada Gambar 4.18.

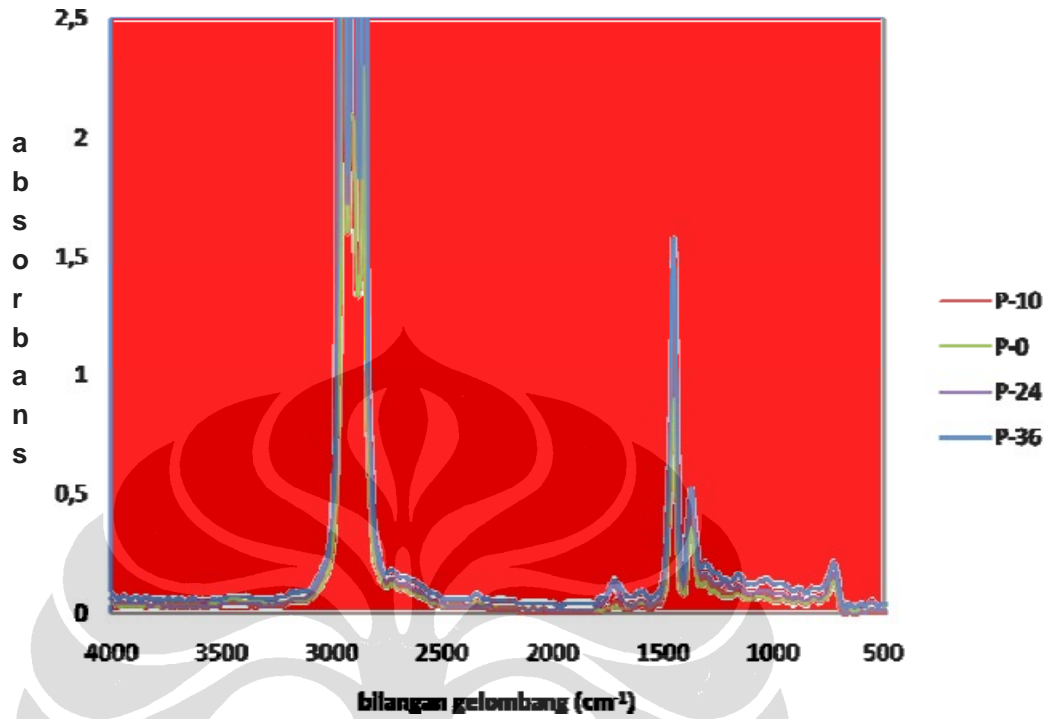
Gambar 4.19. Tren Kenaikkan Absorbans Dari Analisa FTIR Pelumas.

Gugus fungsi yang menjadi pengamatan sebagai hasil dari proses oksidasi adalah gugus karboksil. Gugus karbonil adalah gugus hasil dari ikatan rangkap antara karbon dengan oksigen. Semakin lama pelumas digunakan maka jumlah gugus karbonil semakin banyak yang mengakibatkan jumlah energi dari *infra red* semakin banyak diserap. Pada percobaan ini minyak lumas dasar yang dirusak dengan cara dipanaskan pada suhu 150°C yang mengakibatkan jumlah gugus karbonil relatif mengalami kenaikan yang apat dilihat pada Gambar 4.19. Dari Gambar tersebut pada minyak lumas dasar mula-mula terdapat gugus karbonil yang menunjukkan minyak lumas dasar tersebut telah teroksidasi. Namun setelah dipanaskan pada suhu 150°C , ditambahkan katalis besi dan kontak langsung dengan udara minyak lumas tersebut relatif mengalami penambahan absorbansi pada bilangan gelombang 1700-1730 cm⁻¹.

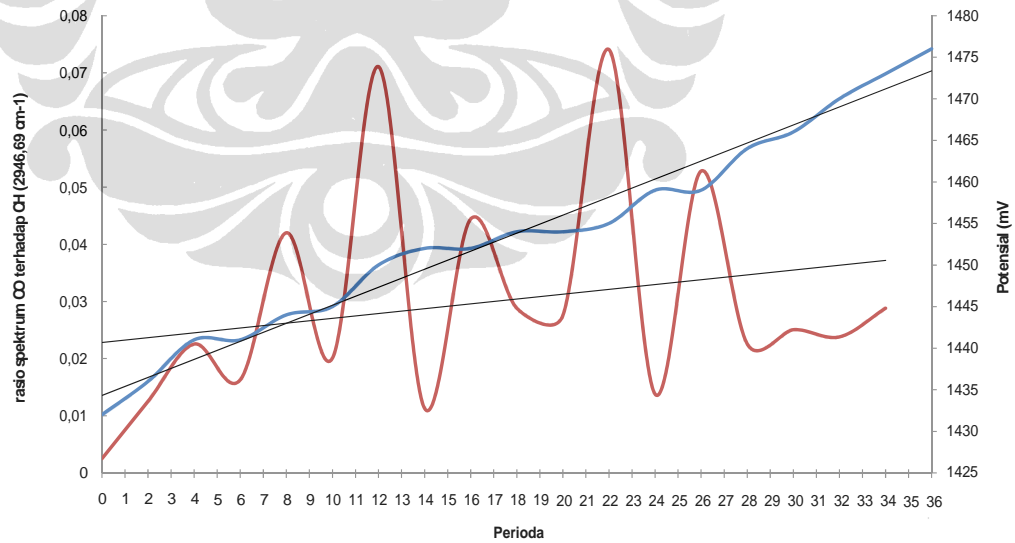
Gambar 4.20. Perbandingan Tren Kenaikkan Deteksi Sensor Dengan Rasio Spektrum Gugus C-O Terhadap Gugus C-H.

Jika dibandingkan kinerja sensor PIR-PV dengan perbandingan rasio spektrum gugus C-O terhadap gugus C-H maka diketahui terdapat kenaikan tren seperti yang dapat dilihat pada Gambar 4.20. Kenaikkan dari rasio spektrum gugus C-O terhadap dari C-H tidak sempurna menunjukkan tren kenaikan karena ketebalan yang berbeda saat analisis. Tapi rasio spektrum gugus C-O terhadap dari C-H menunjukkan tren kenaikan yang menunjukkan terjadi oksidasi pada pelumas.

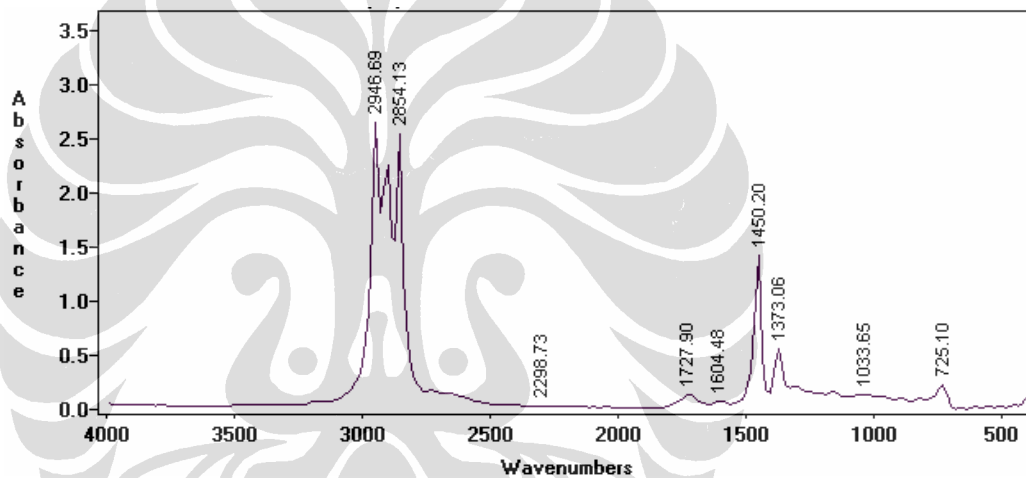
Gambar 4.21. Hasil analisa FTIR sampel pelumas periode 26

Sedangkan pada Gambar 4.21 ditunjukkan hasil analisis FTIR salah satu sampel dengan menggunakan output dari program *win first*. Pada Gambar tersebut dapat diketahui seperti yang sebelumnya yaitu terdapat gugus karbonil pada bilangan gelombang 1700-1730 cm^{-1} . Gugus N-H juga terdeteksi pada bilangan gelombang 2950-3000 cm^{-1} dan bending dari N-H dapat terdeteksi pada bilangan gelombang 1500-1700 cm^{-1} . Regangan ikatan C-H terdeteksi pada bilangan gelombang 2700-3300 cm^{-1} dan bending ikatan C-H terjadi pada ikatan 1300-1500 cm^{-1} .

Bending ikatan gugus O-H terdeteksi pada bilangan gelombang 1200-1500 cm^{-1} dan regangan dari gugus ikatan O-H terdeteksi pada bilangan gelombang 3000-3700 cm^{-1} . Sedangkan pada bilangan gelombang 1600-1630 cm^{-1} terdeteksi ikatan nitrat $-(\text{NO}_x)$.

Keberadaan nitrat dapat ditandai dari adanya spectrum *infra red* di bilangan gelombang 1600-1630 cm^{-1} seperti yang dapat dilihat pada salah satu Gambar 4.21. Tren rasio spektrum gugus NO_x terhadap gugus C-H mengalami kenaikan seperti yang ditunjukkan pada Gambar 4.22. Jika dibandingkan dengan kinerja deteksi sensor maka hasilnya sama-sama menunjukkan tren kenaikan.
