**UNIVERSITAS INDONESIA**

**STUDI KINERJA PELAPIS ORGANIK PIPA TERPENDAM  
DENGAN METODE INSPEKSI *CLOSE INTERVAL  
POTENTIAL SURVEY (CIPS)* DAN *DIRECT CURRENT  
VOLTAGE GRADIENT (DCVG)***

**SKRIPSI**

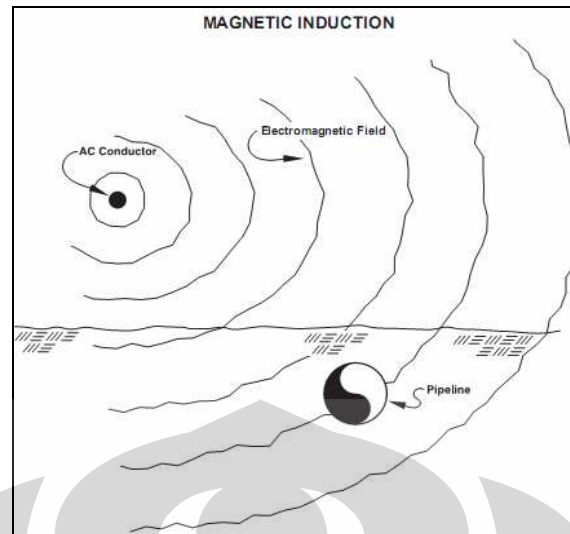
Gambar 4.12. Mekanisme induksi tegangan antara SUTET dengan jalur pipa

Interferensi yang disebabkan arus AC ini dapat memberikan dampak negatif bagi jalur pipa terutama pada daerah *joint*. Pengaruh yang ditimbulkan dari arus AC ini dikenal sebagai *AC Induced Corrosion*. Korosi jenis ini merupakan ancaman yang penting terhadap integritas jalur pipa terpendam, karena laju korosi lokal yang sangat tinggi yang dihasilkan. Dapat menyebabkan laju korosi (*metal loss*) sebesar 1 mm per tahun [17]. *AC Induced Corrosion* terjadi pada cacat kecil pelapis (*small coating holidays*) pada jalur pipa yang terlapis dengan baik ketika jalur pipa terkena induksi arus bolak-balik (AC) [17].

Saran dari penulis adalah dilakukan pengkajian yang berkesinambungan terhadap kinerja pelapis sehingga integritas jalur pipa tidak terganggu. Untuk sistem proteksi katodik jalur pipa Cemara – Balongan perlu dilakukan peningkatan efektifitas karena terjadi penurunan kinerja/efektifitas berdasarkan hasil survei CIPS, hal ini penting agar daya dukung terhadap sistem pelapis organik yang terpasang tetap terjaga. Ancaman seperti korosi arus bolak-balik pada jalur pipa yang melintasi saluran udara tegangan ekstra tinggi perlu mendapat perhatian yang serius.
