Kelongsoran Pada Bantaran Sungai Studi Kasus Bantaran Kali Ciliwung Wilayah Jakarta Selatan dan Timur

Tommy Ilyas, Damrizal D., Erly Bahsan, Agus Indrayono, Rita P dan Siti Rasyidati
Grup Riset Geoteknik Universitas Indonesia
geotech@eng.ui.ac.id

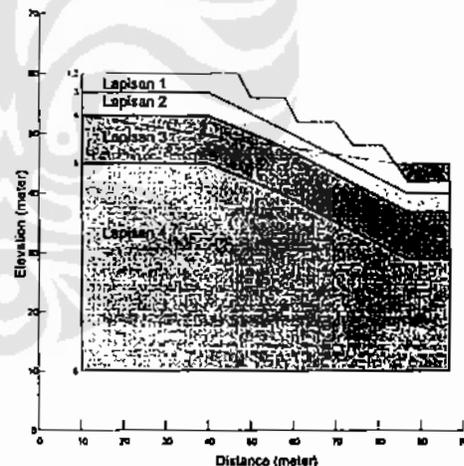
Gambar 3. Pemodelan lereng

Pemodelan kondisi tanah dilakukan dengan bantuan perangkat lunak SLOPE/W versi 5. Parameter tanah yang digunakan dapat dilihat pada Tabel 1 berikut ini.

No	Lapisan	c' (kPa)	ϕ'	γ (kN/m ³)
1	silty clay	19.5	15	17.6
2	silty sand	0.0684	30.6	17.6
3	clayey silt	0.183	30.8	17.6
4	sand	0.0192	29.3	17.6

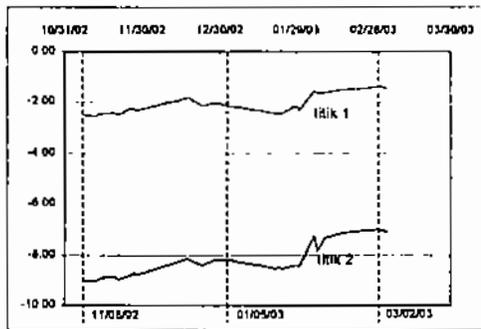
Gambar 3. Grafik fluktuasi muka air tanah

Untuk mengetahui kondisi muka air tanah di bawah permukaan lereng, dilakukan pengamatan menggunakan *standpipe piezometer* yang dipasang pada dua titik S1 dan S2 pada kedalaman 25 dan 20 meter. Pengamatan dilakukan selama 3 bulan, mulai akhir Oktober 2002 sampai akhir Maret 2003.

Dari tabel hasil pengamatan terhadap ketinggian muka air tersebut diambil 3 kondisi yang akan digunakan dalam simulasi.
