BAB III

METODOLOGI PENELITIAN

Sumur SA-21 pertama kali berproduksi pada tanggal 27 Juni 2001. Pada bulan Agustus 2006 *sub sea tree* mengalami kebocoran hal ini ditandai dengan adanya penurunan tekanan pada pipa penyalur dan gelembung gas yang timbul pada permukaan laut, kebocoran ini kemudian dibuktikan dengan pemeriksaan bawah laut dengan menggunakan *ROV (Remote Offshore Vehicle)*. Premier Oil memutuskan untuk menutup sumur sementara dan mengangkat *sub sea three* pada bulan Februari 2007. Premier memilih gudang di Batam sebagai tempat penyimpanan sementara dengan pertimbangan jarak terdekat dari lokasi dan untuk menjaga pencemaran lingkungan terhadap *sub sea tree* untuk analisa kegagalan. Peralatan di simpan di lingkungan terbuka dengan pelindung kain

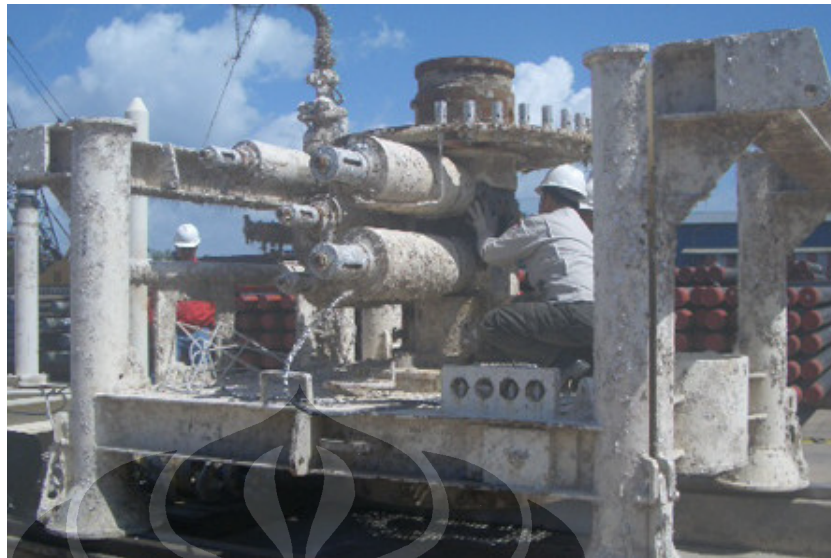
Gambar 3.3. Pengamatan visual *sub sea tree*^[2]

- Ditemukan kebocoran pada *master block*. Kebocoran terjadi pada sambungan dengan *wing valve* dibadan *master block* yang berbatasan dengan dudukan cincin gasket (gambar 3.4). Adanya perbedaan material antara *master block* body (AISI 8630), dudukan gasket (Incoloy 625) dan ring gasket (SS 316 L).
- Adanya pengikisan dan pengurangan ketebalan pada pada dinding dalam bagian atas *master block*, *wing valve* dan *loop spool*.
- Kondisi *sacrificial anode* dalam kondisi baik. Dan tidak ditemukan adanya korosi pada bagian luar *sub sea tree*.

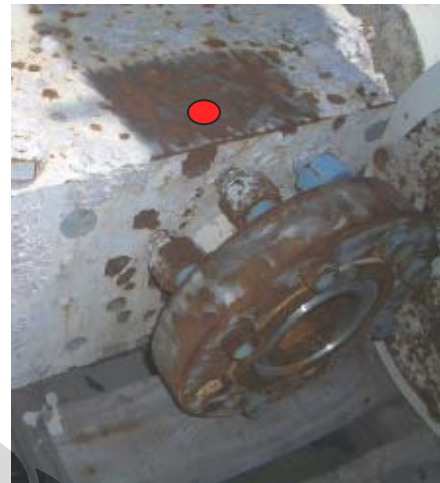
Gambar 3.12 Pengukuran kekerasan pada *wing valve* ^[1]

Peralatan	Kekerasan (HB)	Spesifikasi Kekerasan (HB)
<i>Master Block</i>	214 HB	207 – 237
<i>Wing Valve</i>	209 HB	207 -237
<i>Loop spool</i>	140 HB	Max. 180

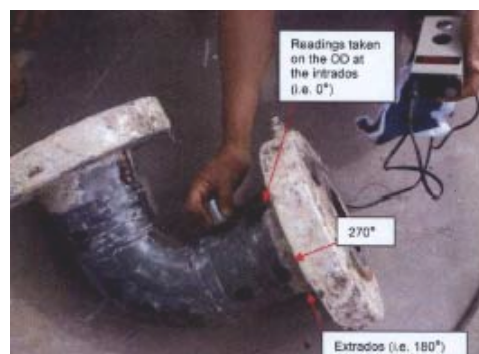
Gambar 3.17 Pengukuran ketebalan pada *wing*

Lokasi	Ketebalan (mm)	Pengurangan Ketebalan (mm)	Laju Korosi (mmpy)/mpy
45 ⁰	95.62	8.18	(1.6)/62
90 ⁰	95.38	8.42	(1.6)/62
135 ⁰	95.40	8.40	(1.6)/62
180 ⁰	94.50	9.30	(1.8)/70
225 ⁰	93.40	10.40	(2.1)/82
270 ⁰	93.10	10.70	(2.1)/82
315 ⁰	95.21	9.23	(1.8)/70
360 ⁰	95.62	8.59	(1.7)/67
Ketebalan awal 103.8 mm

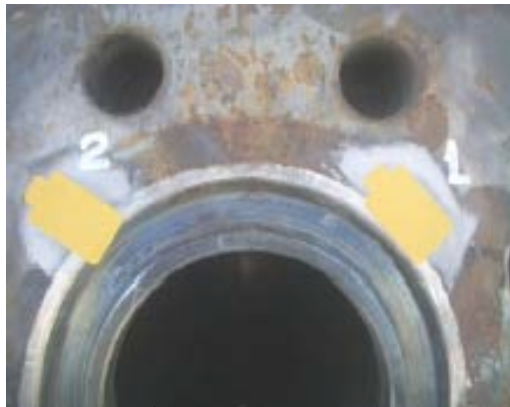
Gambar 3.19 Pengujian *macro fractography*^[2]

Dari hasil pengujian *macro fractography* tidak terlihat adanya keretakan yang terjadi pada daerah kebocoran.

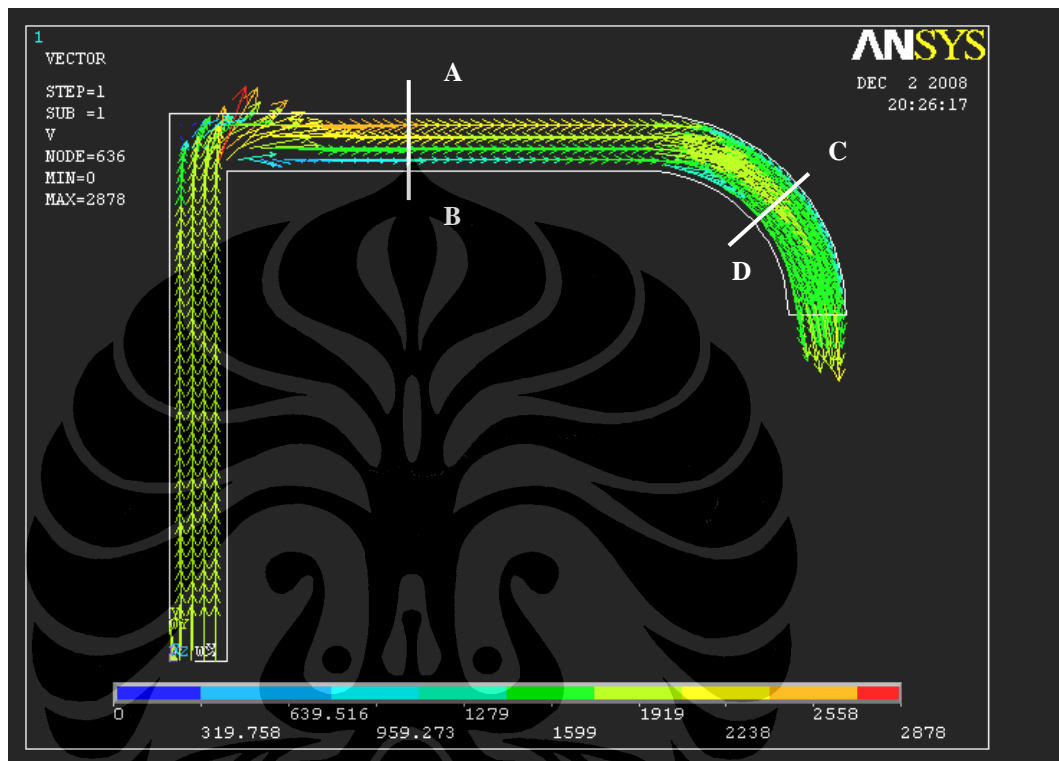
Gambar 3.25 Hasil pemodelan pola aliran pada temperatur 170°F

Dari profil kecepatan tampak kecepatan mencapai maksimum pada bagian belokan dengan ditandai warna merah.. Kecepatan yang menjadi perhatian adalah kecepatan horizontal di dalam *master block*, dimana kerusakan terjadi. Garis A-B adalah *nozzle* keluaran dari *master block* menuju *wing valve*. Garis C-D adalah garis pada bagian tengah *loop spool*. Gambar grafik 3,25 dan 3.26 adalah grafik kecepatan terhadap garis A-B dan C-D pada gambar 3.24.

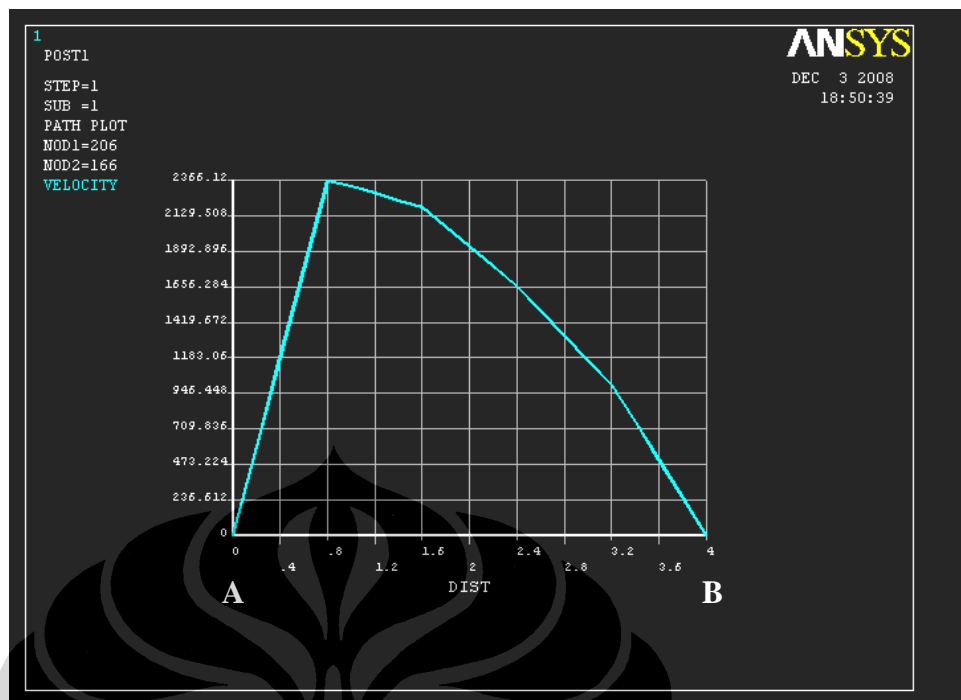
Gambar 3.26 Grafik kecepatan sepanjang garis A-B

Kecepatan maksimum terjadi pada jarak 0.8” (20 mm) dari titik A seperti ditunjukkan pada gambar 3.25. Jarak 4” pada sumbu X grafik 3.25 adalah diameter *bore* dari *sub sea tree* (4”). Kecepatan maksimum yang terjadi adalah 2366.12 in/s atau 60.1 m/s.

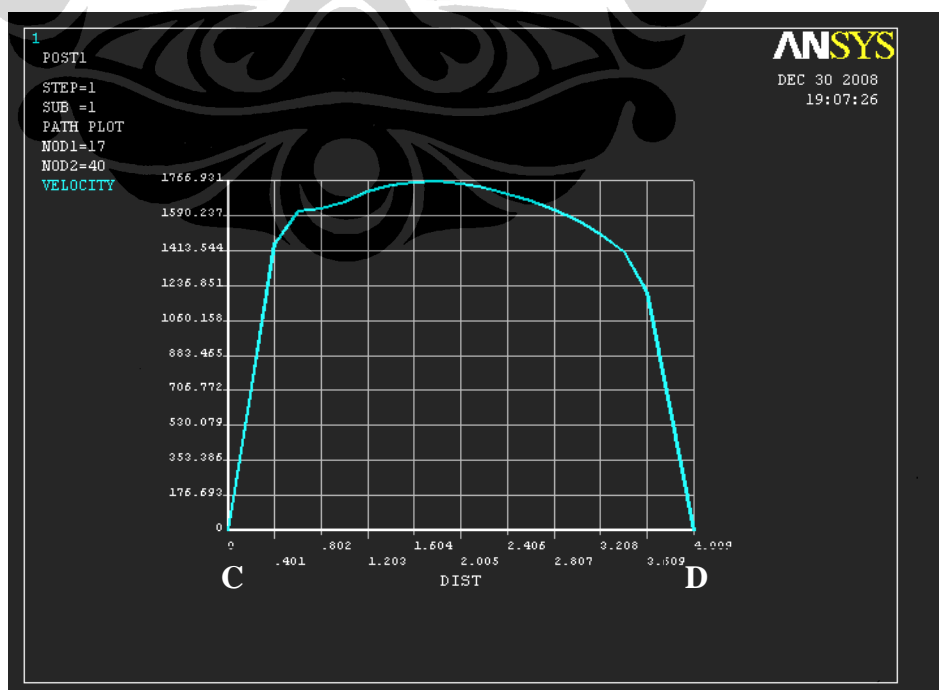
Gambar 3.27 Grafik kecepatan sepanjang garis C-D

Kecepatan maksimum terjadi pada *loop spool* berada pada tengah dari *elbow*. Kecepatan maksimum yang terjadi adalah 1766.9 in/s atau 44.8 m/s. Kecepatan ini banyak dipengaruhi oleh bentuk belokan yang tidak terlalu tajam.
