BAB IV

IDENTIFIKASI WILAYAH STUDI

4.2 Kondisi Lingkungan dan Jalani Kecamatan Gringsing

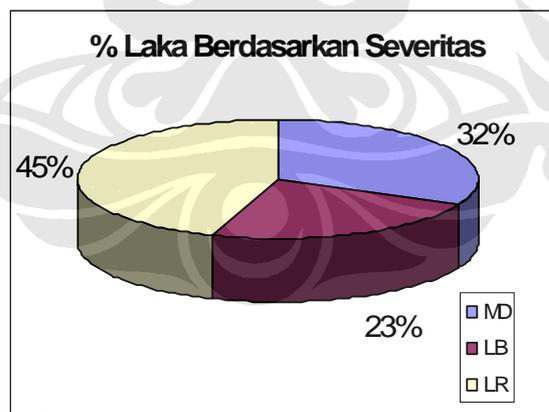
Gambar 5.3. Diagram prosentase laka berdasarkan *severitas*

Dari jumlah laka yang terjadi selama empat tahun terakhir pada jalan Beton Lingkar Selatan dan Bundaran Gringsing ini, korban meninggal dunia mencapai 32%, korban menderita luka berat 23%, dan 45% menderita luka ringan. Maka

laka lintas yang terjadi pada daerah ini perlu di antisipasi mengingat kecenderungan korban meninggal dunia mencapai 32%.

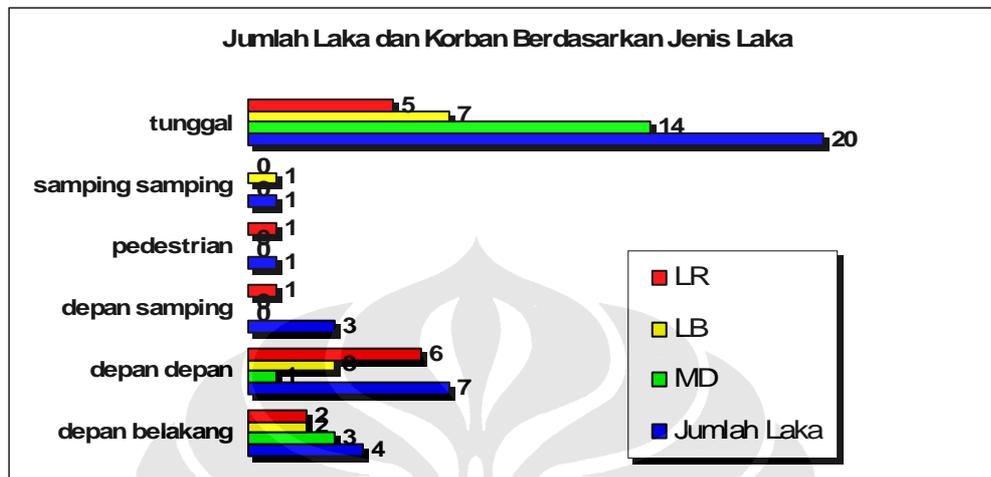
Gambar 5.4. Diagram jumlah laka dan korban berdasarkan jenis laka

Dari diagram diatas terlihat bahwa jenis kecelakaan yang paling banyak terjadi di Jl. Beton Lingkar Selatan adalah kecelakaan tunggal ditambah lagi dengan *severitas* yang tinggi pula pada kecelakaan tunggal tersebut. Setelah diketahui jenis kecelakaan yang paling banyak terjadi kemudian akan dilihat *severitas* korban berdasarkan jenis kendaraan terlibat dalam kecelakaan, yakni sebagai berikut :

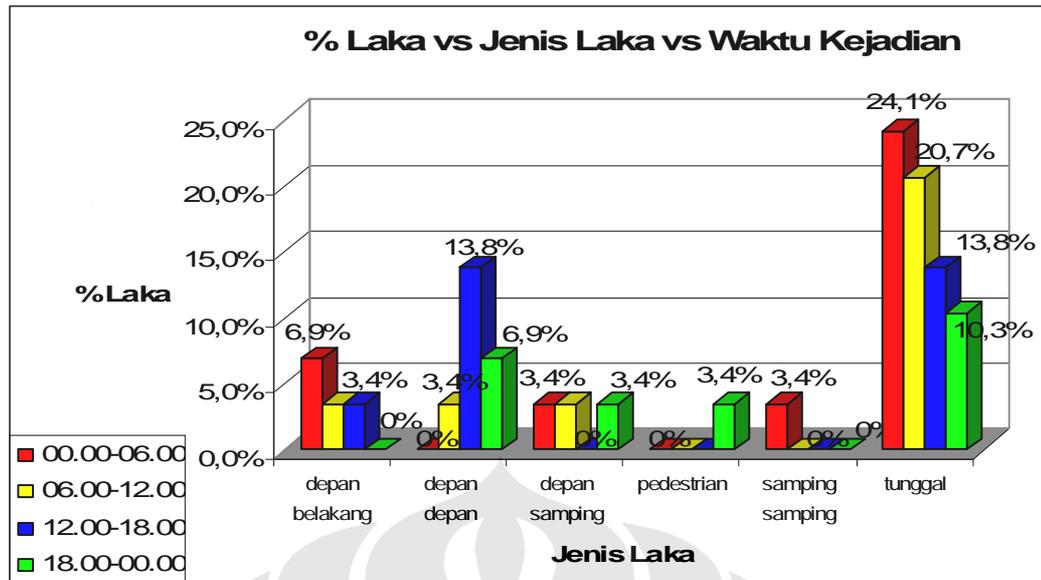
Gambar 5.6. Diagram prosentase laka vs jenis laka vs waktu kejadian

Dapat dilihat bahwa waktu kejadian dengan prosentase laka terbesar yaitu 24,1% terjadi pada waktu tengah malam hingga menjelang pagi hari pada pukul 00.00–06.00, dan jenis lakanya adalah laka lintas tunggal.

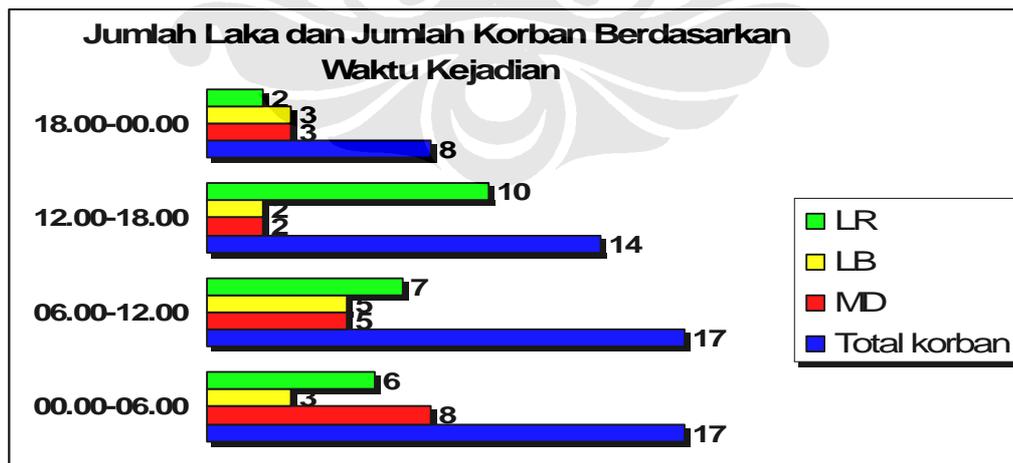
Gambar 5.7. Diagram jumlah laka vs jumlah korban berdasarkan waktu kejadian

Dari diagram di atas total korban laka pada pukul 00.00-06.00 sama dengan pada pukul 06.00-12.00 namun, *severitas* tetap lebih tinggi yang terjadi pada waktu tengah malam sampai menjelang pagi ini.

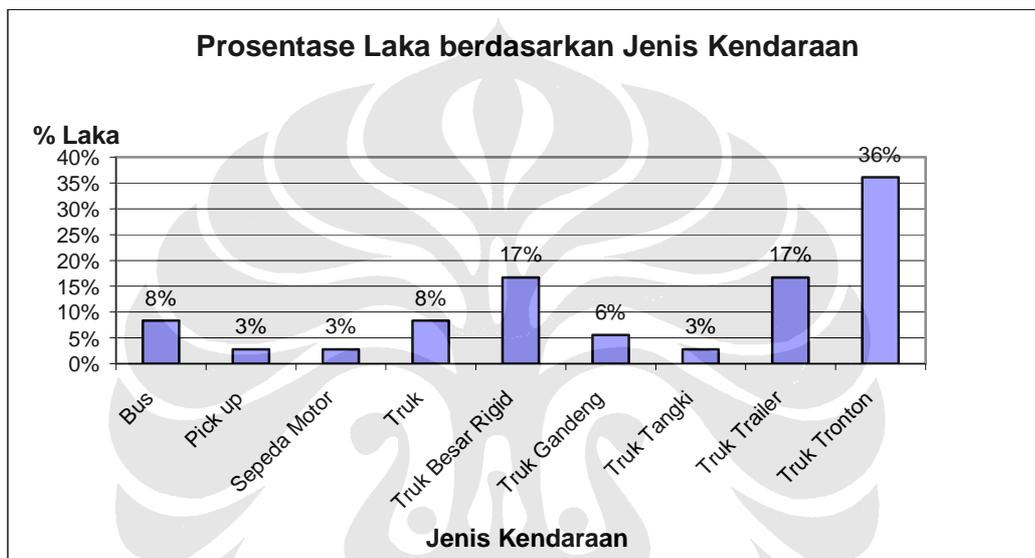
Gambar 5.8. Diagram Prosentase laka berdasarkan jenis kendaraan

Dari diagram di atas didapat bahwa jenis kendaraan yang paling sering terlibat adalah truk yakni truk tronton mencapai 36 %, kemudian truk besar rigid 17 % dan truk trailer 17 %. Pada jalan Beton Lingkar Selatan memang lebih banyak di lewati oleh truk-truk dengan besar dengan muatan berat karena kendaraan-kendaraan ini tidak dapat melewati kedua lintasan alternatif lainnya yakni lintasan Pelen dan Daendels, melihat kondisi geometrik kedua lintasan tersebut yang tidak dapat dilalui oleh kendaraan dengan berat dengan dimensi besar.

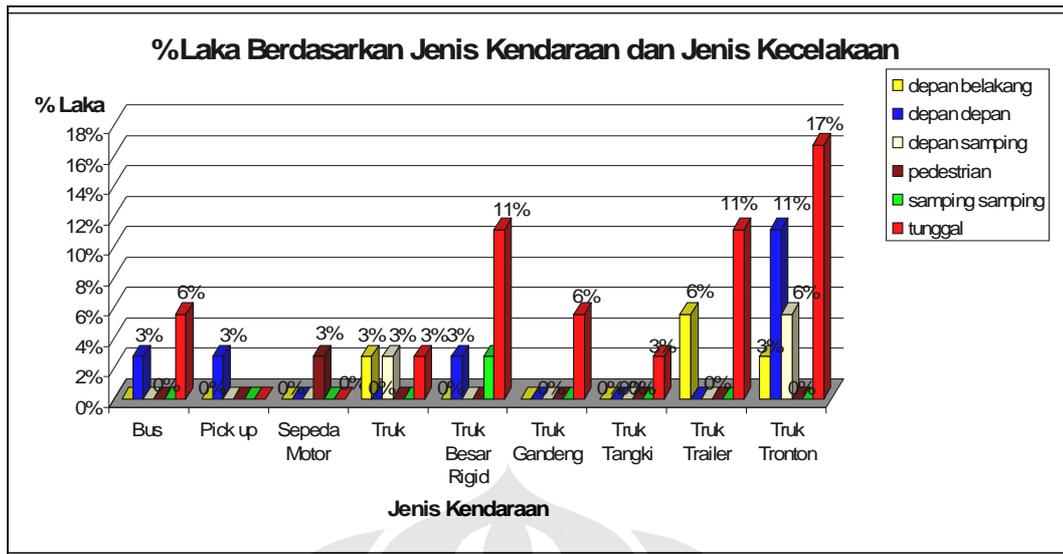
Gambar 5.9. Diagram prosentase laka berdasarkan jenis kendaraan dan jenis laka

Dari diagram diatas dapat dilihat bahwa prosentase laka terbesar adalah pada jenis kendaraan yakni truk tronton dengan jenis laka terbesarnya adalah laka lalulintas (lantas) tunggal mencapai 17% kemudian jenis laka tunggal juga terbesar untuk jenis kendaraan truk besar rigid dan truk trailer.

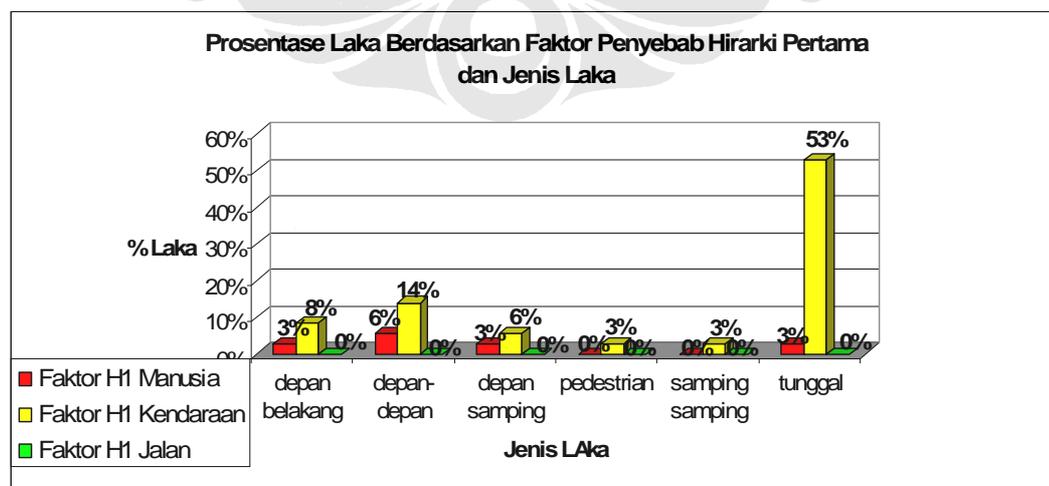
Gambar 5.10. Diagram prosentase laka berdasarkan faktor penyebab hirarki pertama dan jenis laka

Diagram tersebut memperlihatkan bahwa jenis laka lintas terbesar yakni laka lintas tunggal banyak atau terbesar disebabkan karena kendaraan mencapai 53%. Dari faktor yang terbanyak yakni kendaraan, dilihat lagi secara lebih dalam, kerusakan apa yang terjadi pada kendaraan, hal ini dapat dilihat pada diagram berikut :

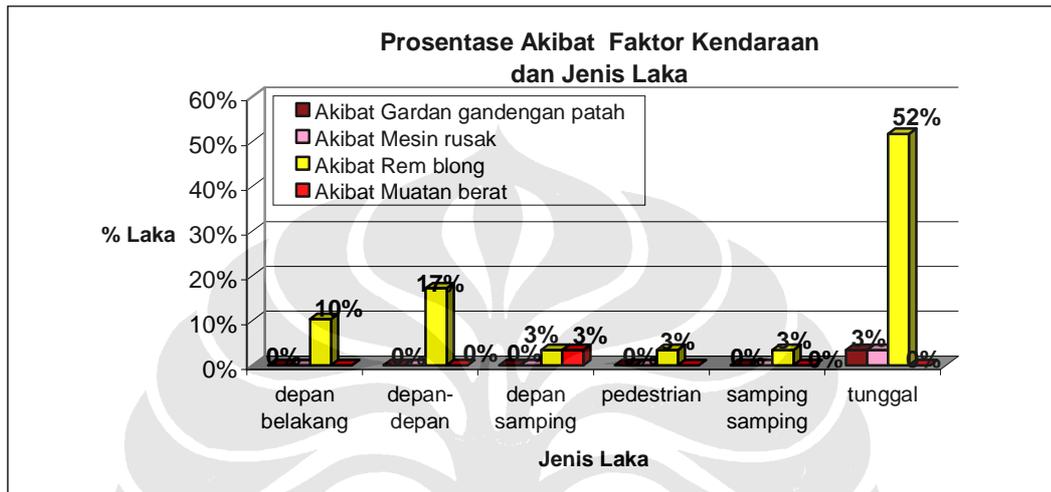
Gambar 5.11. Diagram prosentase laka akibat faktor kendaraan dan jenis laka

Dari diagram terlihat bahwa sebagian besar kendaraan yang mengalami kecelakaan diakibatkan oleh rem yang tidak berfungsi dengan semestinya (rem blong) hal ini dimungkinkan karena kondisi jalan yang menurun terus sepanjang lintasan. Dari penyebab ini akan didiagnosa secara geometrik jalan apakah sudah sesuai dengan standar yang sudah ditetapkan. Dari hasil tersebut, akan diusulkan suatu solusi penanggulangan yang dapat mengurangi tingkat kecelakaan pada jalan Beton Lingkar Selatan ini.

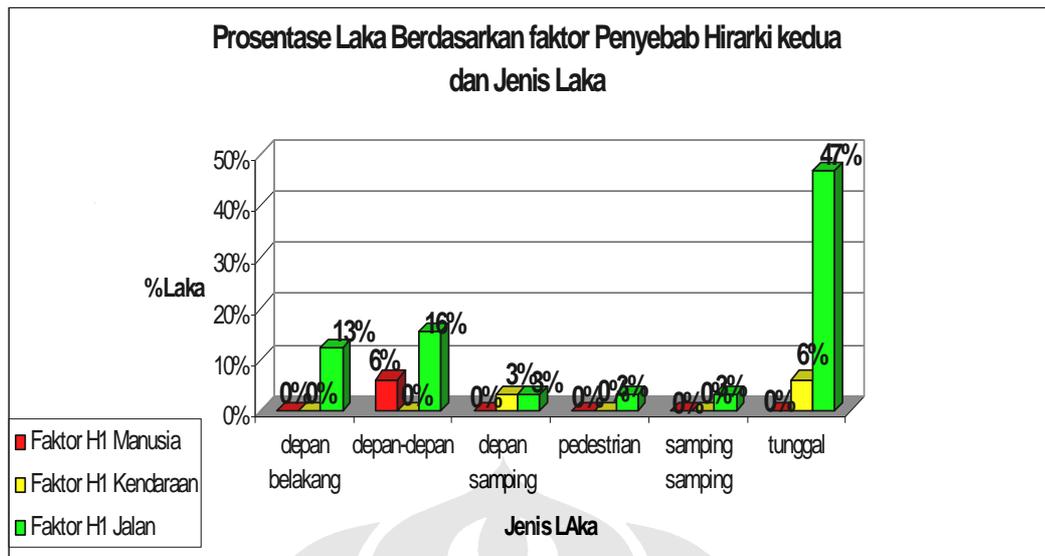
Gambar 5.12 Diagram prosentase laka berdasarkan faktor penyebab hirarki kedua dan jenis laka

Dari diagram di atas dapat dilihat bahwa faktor penyebab terbesar pada hirarki kedua adalah karena faktor jalan yang mencapai 47 %, dimana telah disebutkan sebelumnya bahwa faktor penyebab hirarki pertama karena faktor kendaraan, setelah melihat diagram di atas, kendaraan yang mengakibatkan kejadian kecelakaan yakni rem blong diakibatkan oleh kondisi jalan yang ada, dari data kepolisian tersebut bahwa kecelakaan akibat jalan ini sebagian besar karena faktor jalan menanjak, menurun panjang dan menikung.

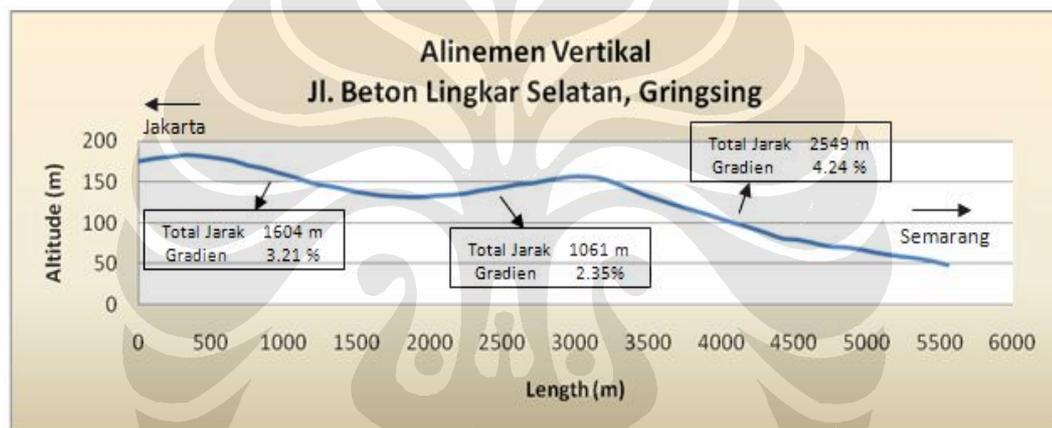
Gambar 5.14 Alinyemen vertikal Jl. Beton Lingkar Selatan

Walaupun relatif lebih landai dibandingkan jalur alternatif Plelen, dengan gradien 2-5 % tetapi karena kelandaian terlalu panjang dimana menurut standar yang ditetapkan oleh Bina Marga untuk kelandaian 5% panjang landai kritisnya adalah 210 meter.

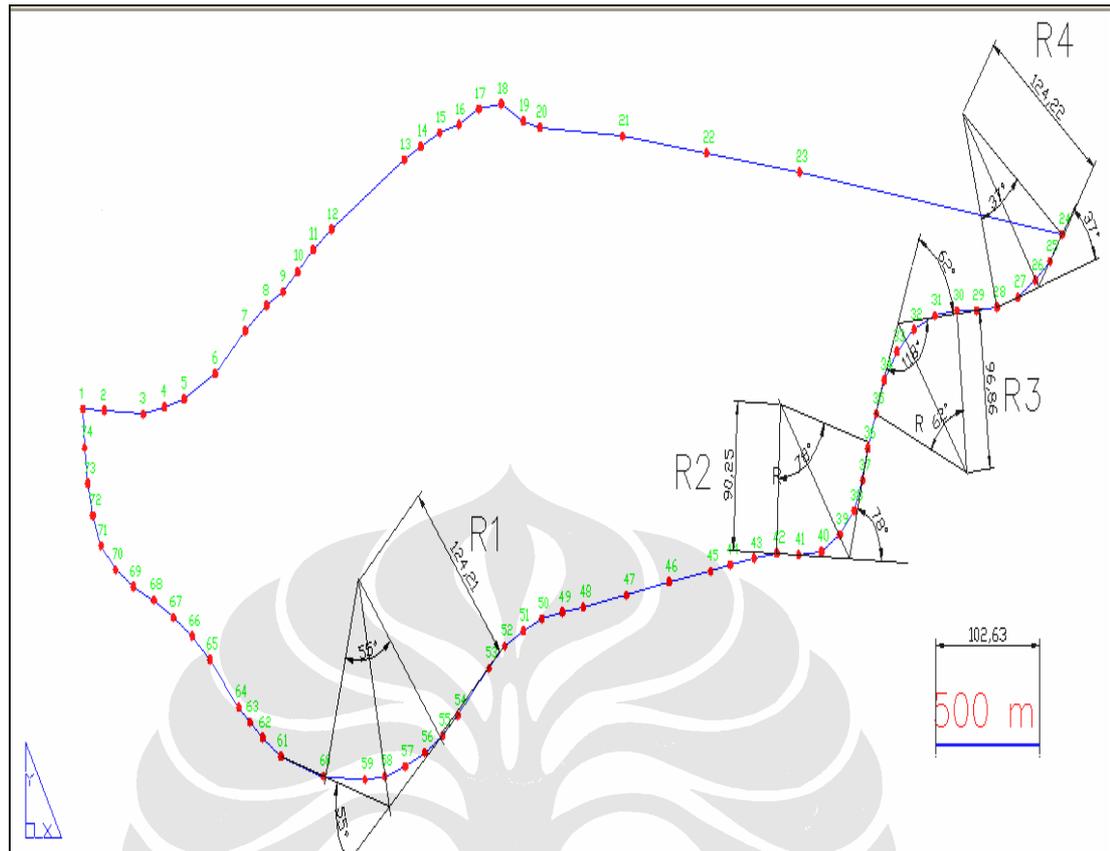
Gambar 5.15. Jari-jari alinyemen horisontal pada Jl. Beton Lingkar Selatan

Pada alinyemen horisontal dihitung jari-jari yang ada pada kondisi eksisting jalan, adapun pada perhitungan ini asumsi yang digunakan pada lengkung horisontal ini adalah *Full Circle* (dengan maksud diambil kondisi paling tidak aman) dimana lengkung spiral tidak diperhitungkan, lengkung spiral sudah mengurangi tingkat kecelakaan di tikungan karena dapat mengantisipasi perubahan alinemen jalan dari bentuk lurus (R tak terhingga) sampai bagian lengkung jalan berjari jari tetap R sehingga gaya sentrifugal yang bekerja pada kendaraan saat berjalan di tikungan berubah secara berangsur-angsur, baik ketika kendaraan mendekati tikungan maupun meninggalkan tikungan. Setelah dihitung didapati jari-jari tersebut adalah sebagai berikut :

- R1 = 605,1 meter
- R2 = 439,7 meter
- R3 = 471,9 meter
- R4 = 605,2 meter

Jari- jari tikungan masih memenuhi standar karena di atas jari-jari minimum sebesar 110 meter dengan kecepatan rencana 60 km/jam yang ditetapkan oleh Bina Marga untuk jalan antar kota.

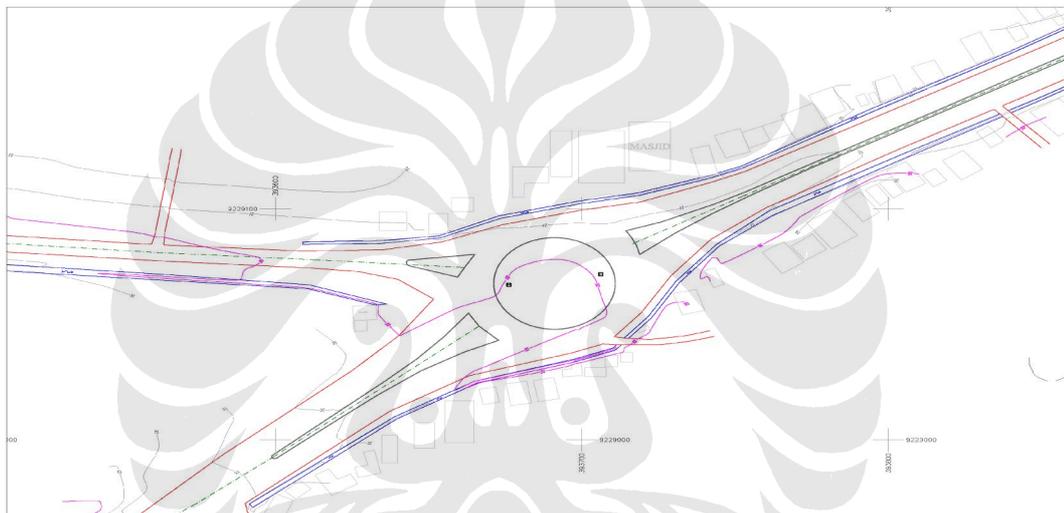
Gambar 5.17. Bundaran Gringsing eksisting

Pada Bundaran Gringsing ini radius tikungannya terlalu kecil , dan ketika memasuki bundaran jalan tersebut belum dibuat menikung sehingga mengakibatkan kendaraan khususnya pada kendaraan-kendaraan berdimensi besar dan bermuatan besar menikung cukup tajam, seharusnya dibuat jalan sebelum memasuki bundaran dibuat *curve* (agak menikung supaya tikungan ketika di bundaran tidak terlalu tajam) sebelum mengitari bundaran.

Dan pada bundaran seharusnya ada *apron* (suatu jarak tertentu dari bundaran dimana di sebagai jarak untuk truk-truk / kendaraan dengan dimensi besar dapat bermanuver dengan aman, tanpa menyinggung bundaran), tidak seperti halnya pada bundaran Gringsing ini, terbukti dengan adanya kejadian laka sebuah truk menabrak bundaran.

Kondisi yang tidak kondusif, seperti banyaknya pemukiman penduduk di sekitar Bundaran Gringsing mengakibatkan akses yang besar pula yang cukup mengganggu lalulintas di Bundaran. Selain itu, pada bundaran ini juga sangat minim akan rambu-rambu yang berfungsi sebagai informasi di jalan mengenai bundaran yang akan di lewati oleh pengguna jalan ini.

Karena Bundaran Gringsing tidak tepat dan tidak dipahami oleh warga dan pengguna jalan, dan mengingat pula bahwa lintasan ini termasuk lintasan berstatus Jalan Nasional yang terletak di pantai utara. Maka bundaran ini lebih baik diubah secara fisik menjadi simpang prioritas dengan kanalisasi (*major/minor junction*) dengan pengadaan *local dualling* untuk tempat henti untuk kendaraan yang akan berbelok ke kanan.

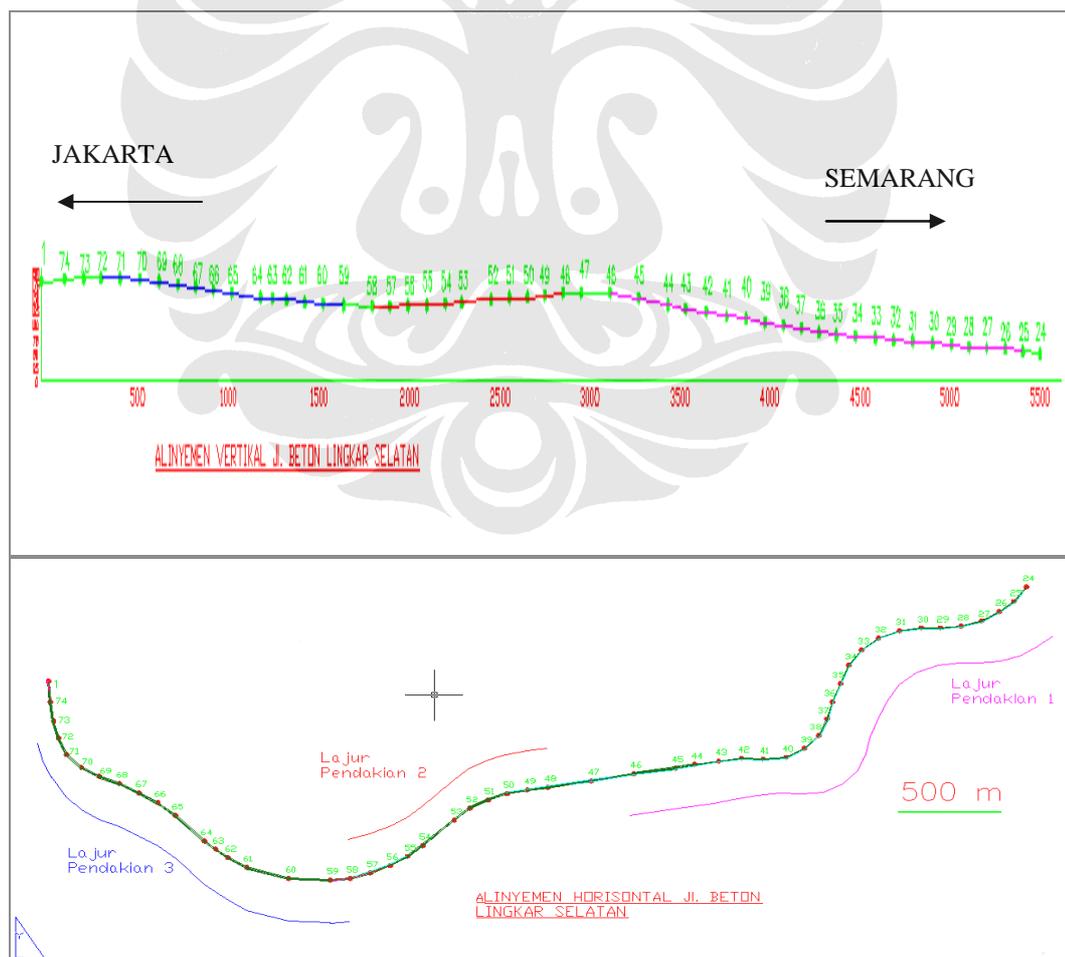
Gambar 6.1. Alinyemen vertikal dan horisontal dan peta lajur pendakian

Adapun karena panjang landai dari jalan ini melebihi panjang landai kritisnya, maka tindakan penanganan yang dapat dilakukan adalah pada bagian tanjakan tersebut diperlukan suatu jalur khusus yaitu jalur pendakian (*climbing line*) dan kebalikan dari lintasan yang menanjak pada alinyemen vertikal yang sama, adalah lintasan yang berlawanan yang merupakan lintasan dengan landai menurun. Landai menurun ini tentunya mempunyai gradien dan panjang landai yang sama dengan panjang landai pada bagian lintasan yang menanjak. Maka pada lintasan ini diperlukan lajur khusus berupa lajur penyelamat (*escape ramp*) atau ram penyelamat darurat yang diperlukan jika terjadi masalah pengereman bagi kendaraan yang bergerak pada lintasan menurun.

Sebelumnya telah dijelaskan bahwa panjang landai kritis pada lintasan ini telah di lampau, maka pada tanjakan yakni pada lajur jalan menuju ke arah Jakarta perlu dibuat lajur tambahan yang berfungsi sebagai lajur pendakian untuk kendaraan berat yang tidak kuat menanjak dan kecepatannya sangat rendah sehingga tidak mengganggu kelancaran arus lalu lintas di lintasan tersebut, desain lajur pendakian yang dapat dilakukan adalah sebagai berikut :

Dari gambar di atas dapat dilihat bahwa lajur pendakian yang akan di desain ada tiga tempat mengikuti kondisi landai jalan yang ada. Dua buah lajur mendaki ke arah Semarang dan satu buah lagi berada ditengah adalah lajur pendakian yang menanjak ke arah Jakarta.

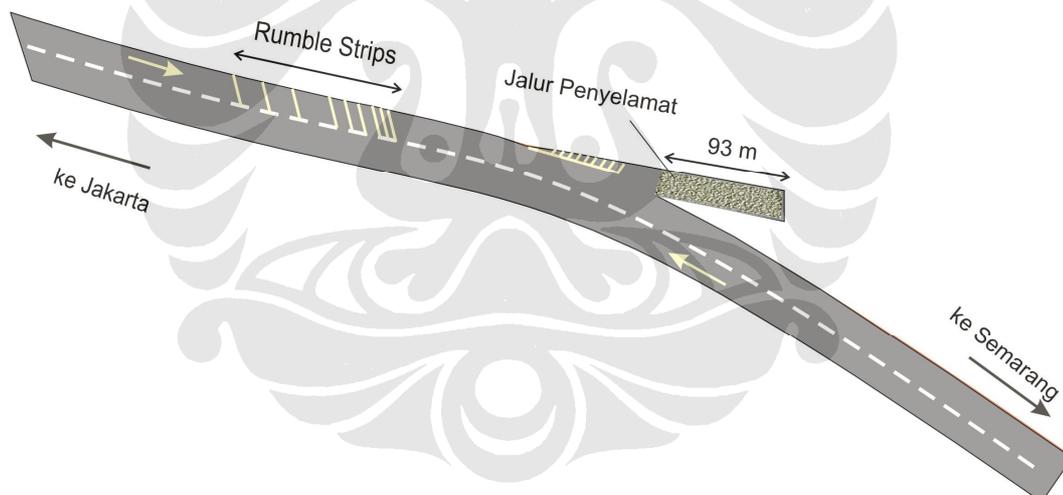
Gambar 6.7. Desain jalur penyelamat

Melihat kondisi Jl. Beton Lingkar Selatan ini lengkung vertikal mempunyai lintasan yang menurun cukup panjang maka perlu di lengkapi dengan lajur penyelamat darurat (*escape ramp*), lajur keselamatan ini digunakan sebagai tempat untuk kendaraan menghindar keluar dari jalur lalu lintas ketika bergerak pada lintasan menurun dan mengalami masalah dengan pengereman. Pada umumnya, pengemudi tidak dapat mengendalikan kendaraannya karena kendaraan kehilangan daya pengeremannya yang disebabkan oleh overheating rem karena kerusakan mekanis, atau terlambat memindahkan gigi.

Dengan perhitungan menggunakan tabel 6.7 di atas, *escape ramp* di JL. Beton Lingkar Selatan ini dapat didesain untuk panjang adalah 93 meter, dimana ramp didesain dengan gradien 2 %, kecepatan 80 km/jam, bahan material penutupnya adalah kerikil kecil (dapat menambah gradien sebesar 25%).

Desain marka dapat dilihat pada gambar diatas dimana dibuat marka serong sebagai pengarah masuk ke jalur penyelamatan. Jalur masuk ini harus didesain sehingga kendaraan dengan kecepatan tinggi dapat masuk dengan aman, dimana jarak pandang harus cukup dan panjang *escape ramp* harus dapat terlihat oleh pengemudi. Untuk mengurangi kecepatan kendaraan yang menurun menuju ke

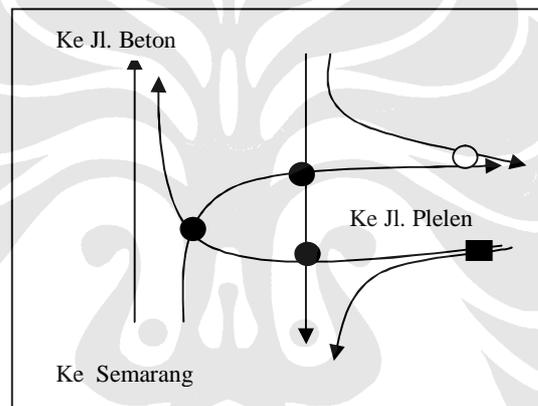
Gambar 6.10. Titik konflik pada desain simpang Gringsing

Gambar di atas adalah gambaran konflik yang terjadi pada desain simpang ini, tiga titik konflik yakni *crossing* (memotong), satu titik *merging* (menggumpul) dan satu titik *diverging* (memisah). Konflik ini dapat di atasi dengan menggunakan rambu lalu lintas prioritas untuk lengan Plelen dimana kendaraan dari arah tersebut harus mengutamakan jalur Beton Lingkar Selatan dan jalur ke arah Semarang

- Menyediakan pemisahan ruang yang sesuai untuk zona konflik sehingga pengemudi dapat mengatasinya pada satu waktu. Pemisahan ruang ini dilakukan dengan pemisahan lajur pada tiap-tiap arah yang telah dijelaskan pada point pertama di atas dilengkapi dengan kanal yang didesain untuk

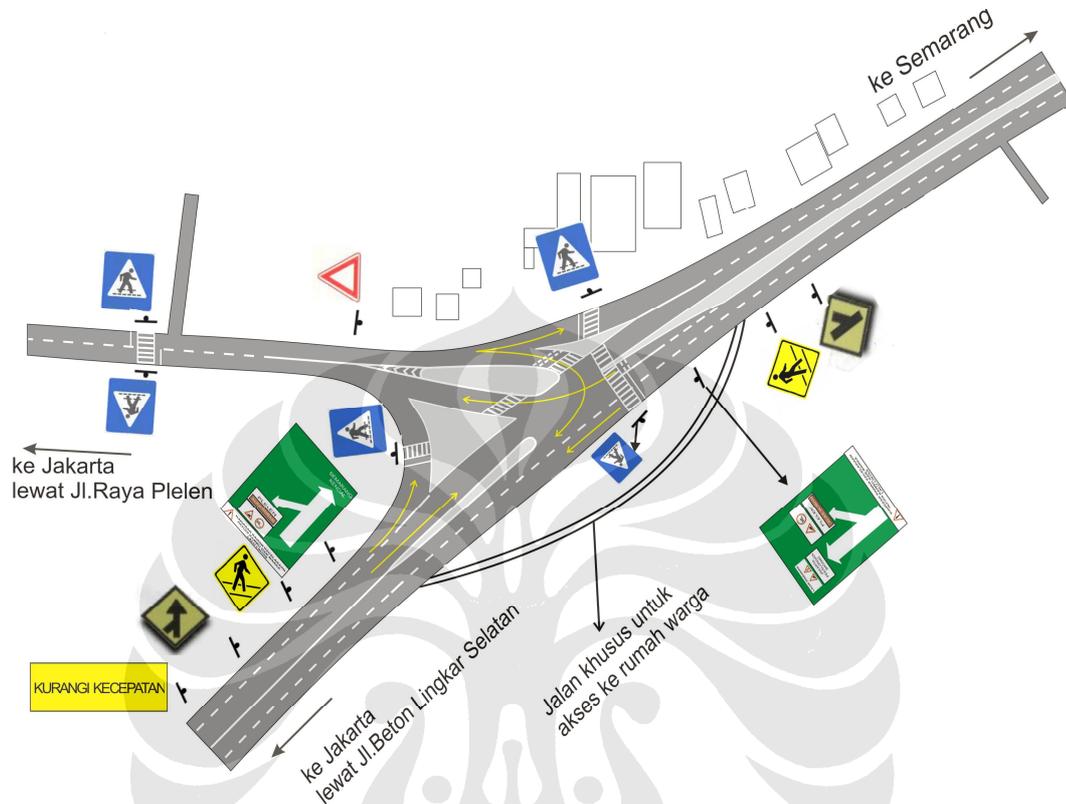
Gambar 6.11. Desain tata letak perambuian di Simping Gringsing

Pada bundaran tersebut kurang pula rambu atau informasi yang jelas sehingga membingungkan para pengemudi terutama pengemudi yang baru atau pengemudi yang tidak biasa melewati lintasan tersebut, seperti contohnya rambu untuk peringatan dalam mengurangi kecepatan ketika mendekati bundaran. Dan rambu peringatan ada bundaran seharusnya diletakkan beberapa meter sebelum adanya bundaran.

Penambahan rambu di persimpangan sangat diperlukan mengingat kondisi di persimpangan banyak konflik didalamnya sehingga informasi-informasi yang terdapat di lalu lintas dan harus di letakkan secara jelas agar tidak membingungkan pengguna jalan. Dalam penanganan pengubahan bundaran ke simpang biasa ini, sebelumnya perlu dilakukan sosialisasi kepada pengguna jalan dimana telah terbiasa melewati persimpangan ini dengan bundaran, atau kepada pengguna jalan yang jarang tetapi pernah melewati bundaran ini.
