Perkiraan Kehancuran Bangunan Rumah Toko di Kota Medan Akibat Skenario Terburuk Gempa Subduksi Nias

Ade Faisal dan Syafrina Mayang Sari

Program Studi Teknik Sipil, Universitas Muhammadiyah Sumatera Utara (UMSU)

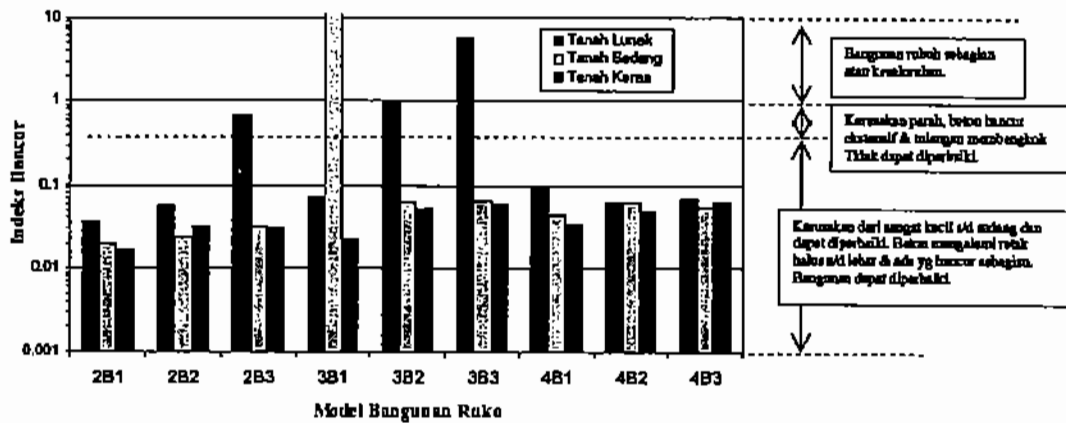
Gambar 4. Indeks Kehancuran dan Kinerja Ruko Akibat Skenario Terburuk Gempa Subduksi Nias.

Diperkirakan bangunan ruko yang paling hancur akibat skenario terburuk gempa subduksi Nias adalah bangunan ruko 3 lantai 1 pintu (3B1) yang terletak di atas tanah sedang dan bangunan ruko 3 lantai 3 pintu (3B3) yang terletak di atas tanah lunak. Kedua bangunan ini diperkirakan akan rubuh pada sebagian strukturnya atau bahkan seluruh strukturnya (Gambar 4).

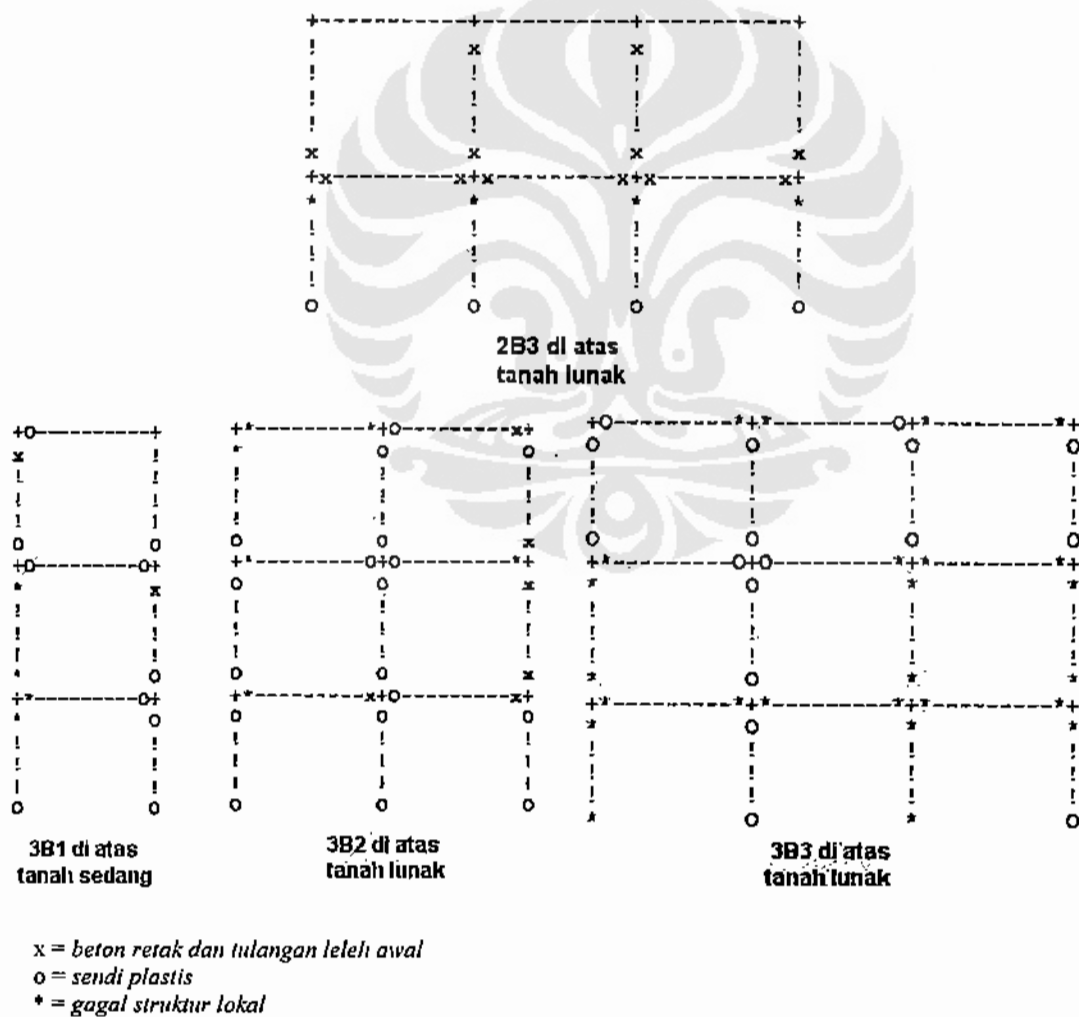
Gambar 5. Mekanisme Kehancuran Bangunan Ruko Model 2B3, 3B1, 3B2 dan 3B3 Akibat Skenario Terburuk Gempa Subduksi Nias.

Dari semua model ada 4 bangunan ruko yaitu 2B3, 3B1, 3B2, dan 3B3 (di atas tanah sedang dan lunak) yang menunjukkan kehancuran yang sangat parah. Pada saat rasio Δ_{alap}/H baru mencapai rentang 0,0033-0,0050 telah terjadi pelelehan pada kolom dan balok dengan sendi plastis terjadi hampir di semua ujung elemen. Kerusakan ini menyebabkan gagal struktur pada kolom dasar dan balok (Gambar 5). Sementara itu bangunan lainnya umumnya mengalami banyak retak dan sendi plastis.
